# Analisi della consistenza statica del Castillo de Los Tres Reyes del Morro de La Habana

Paradiso Michele, Useli Gianluca

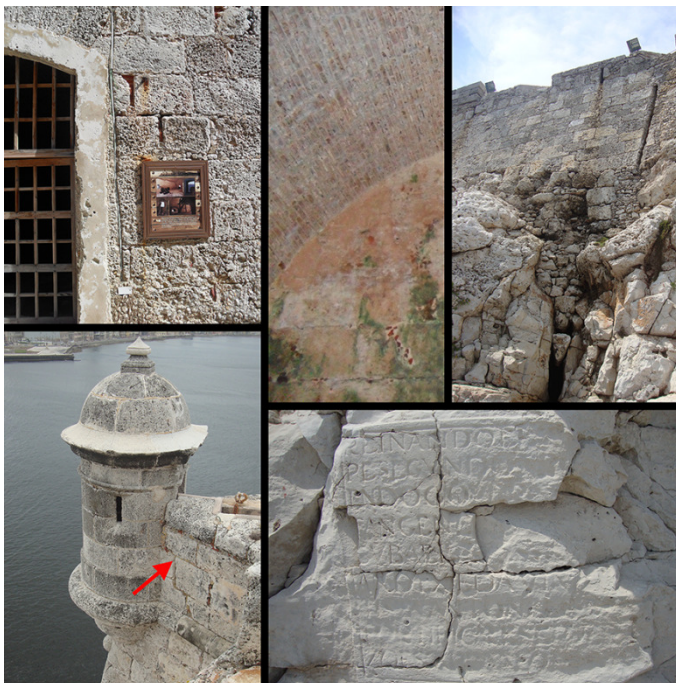
Gli ambienti del castello soffrono fortemente della presenza di umidità ad alta concentrazione salina, la quale aggride le superfici ed i materiali provocando diffusi fenomeni di erosione della muratura in pietra, formazione di patine biologiche, disgregazione e distacco degli strati superficiali quali l'intonaco. In molti ambienti interni, quelli meno aerati, si verifica la formazione di concrezioni saline in forma di stalattiti e stalagmiti. I fenomeni erosivi sono poi accentuati dall'alta esposizione ai forti venti e alle mareggiate prodotte dai cicloni, i quali scagliano con violenza le onde sulla cortina esterna fino a penetrare all'interno del complesso. Basti pensare alle condizioni in cui versano le sue iscrizioni che attestano la posa della prima pietra, tra le più antiche dell'isola: si trovano in uno stato di assoluto pericolo per la loro conservazione nel tempo con l'acqua del mare che sta pian piano erodendo il rilievo, soprattutto nella parte destra, dove risulta già compromessa in molte sue parti. Negli ultimi anni le condizioni stanno velocemente peggiorando ed ancora non è stato posto alcun rimedio a tale problema. A questa situazione si aggiunge la mancanza di manutenzione e messa in sicurezza degli spazi, verificandosi frequentemente la presenza di impianti e fili scoperti e l'assenza di adeguate protezioni per i visitatori, nonché una scarsa valorizzazione del monumento e degli spazi a partire dalla carenza dei collegamenti con la città. Da un punto di vista statico le emergenze che meritano assoluta attenzione riguardano la base rocciosa della scogliera sulla quale poggia il castello che presenta una serie di fratture lungo quasi tutto il perimetro come dimostra uno studio geologico realizzato nel 1989, al quale tuttavia non è seguito un progetto di consolidamento né degli interventi specifici. Una di queste fessure, a lato della Batteria della Estrella ed al di sotto della punta del Morillo, presenta un'apertura di circa un metro che risale e si interrompe prima dell'inizio della parete della fortezza, la quale per ora non presenta visibili dissesti. Tuttavia la profondità della crepa unita all'azione disgregante del mare possono portare a gravi problemi di stabilità del complesso costruito. Un'altra preoccupazione è

rappresentata dalle condizioni della garitta posta nel vertice del piccolo bastione di Santiago, l'unica del complesso a conservarsi originale dalle ricostruzioni settecentesche resistendo finora, a differenza delle altre tre del complesso, a danneggiamenti o crolli. La struttura muraria dell'elemento presenta delle lesioni in corrispondenza delle connessioni con il parapetto: si nota come la fessura sia passante, dall'interno all'esterno nel lato dell'entrata ma risulta di importante entità anche nell'altro lato, mentre all'attacco alla base la garitta non presenta particolari dissesti. Tale situazione pone in serio pericolo la struttura in quanto la parte superiore, costituita dalla pareti perimetrali e la cupola, per quanto solidamente connessa alla base è privata - o quantomeno limitata - delle necessarie connessioni orizzontali, che le assicurerebbero un adeguato vincolo alla muratura. Questa situazione può portare alla formazione di una cerniera ideale alla base d'attacco che, sotto l'azione del peso proprio del volume a sbalzo nonché l'azione orizzontale del vento e pioggia prodotti da un ciclone, generano nell'elemento stesso l'effetto ribaltante che lo porterebbe al crollo. La situazione richiede un intervento tempestivo oltretutto per salvaguardare un prezioso elemento della fortezza, unico nella sua tipologia a conservarsi originale, anche per scongiurare seri infortuni alle persone.

Fig. 1 Alcune attuali casistiche di degrado (in alto da sinistra): erosione dell'intonaco e della pietra, umidità negli spazi all'interno, la fessura della base rocciosa, le lesioni nel parapetto di attacco alla struttura della garitta ed infine l'erosione che danneggia l'antica iscrizione in pietra.

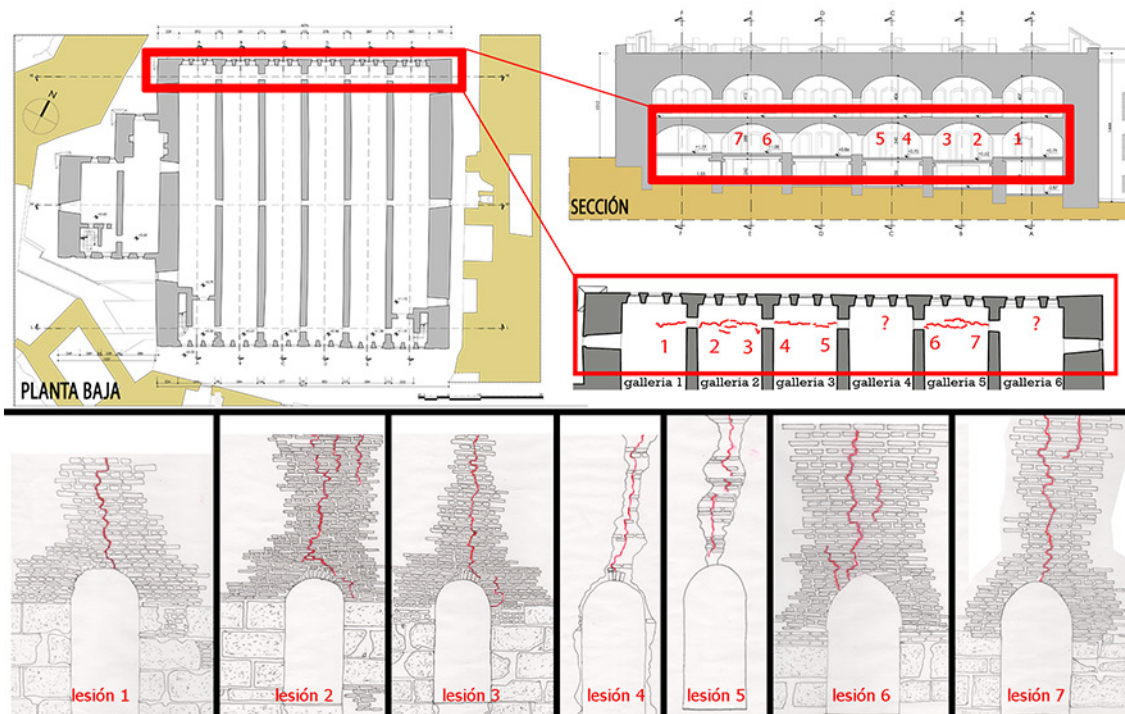
Figura 2. Localizzazione, in sezione ed in pianta, delle lesioni nelle volte e relativo quadro fessurativo.

Le gallerie, di cui si è rilevato l'esistenza delle lesioni all'intradosso della volta, si trovano al piano terra del corpo principale e precisamente, da ovest verso est: la prima

per metà, la seconda, la terza e la quinta; anche la quarta molto probabilmente è percorsa da un'analogia lesione ma, essendo rivestita da uno spesso strato di intonaco e lo spazio attualmente utilizzato come sala di esposizione, non è stato possibile verificarne l'effettiva presenza eseguendo la necessaria ispezione scoprendo la muratura in mattoni; tuttavia si notano dei segni in rilievo sulla superficie intonacata che ne lasciano supporre la presenza, data la loro posizione e l'andamento simili a quelli presentati dalle lesioni nelle gallerie adiacenti. La sesta e ultima galleria del piano terreno è anch'essa intonacata però, a differenza della quarta, sulla relativa superficie non si osservano neppure i segni di un suo eventuale passaggio. Tutte le fratture tagliano trasversalmente le gallerie, parallelamente all'arco della volta, localizzato in corrispondenza delle aperture ricavate sulle pareti a comune nella zona prossima al fronte nord. Nelle gallerie dove il restauro conservativo in corso è già stato completato, le fratture sono state stuccate con la malta, dunque se ne può valutare solo l'andamento e misurare l'ampiezza ma non la profondità. Viceversa è stato possibile misurare la profondità delle lesioni nelle volte della seconda e terza galleria, riportando rispettivamente profondità massime dai 6 ai 25 cm e dai 14 ai 25 cm. La larghezza della lesione è variabile, raggiungendo in alcuni punti il valore massimo di 5 cm. Il resto della struttura dell'edificio si trova in apparente buono stato e non mostra altri segnali che lascino pensare ad un dissesto statico ulteriore, o comunque collegato a quello evidenziato nelle volte.

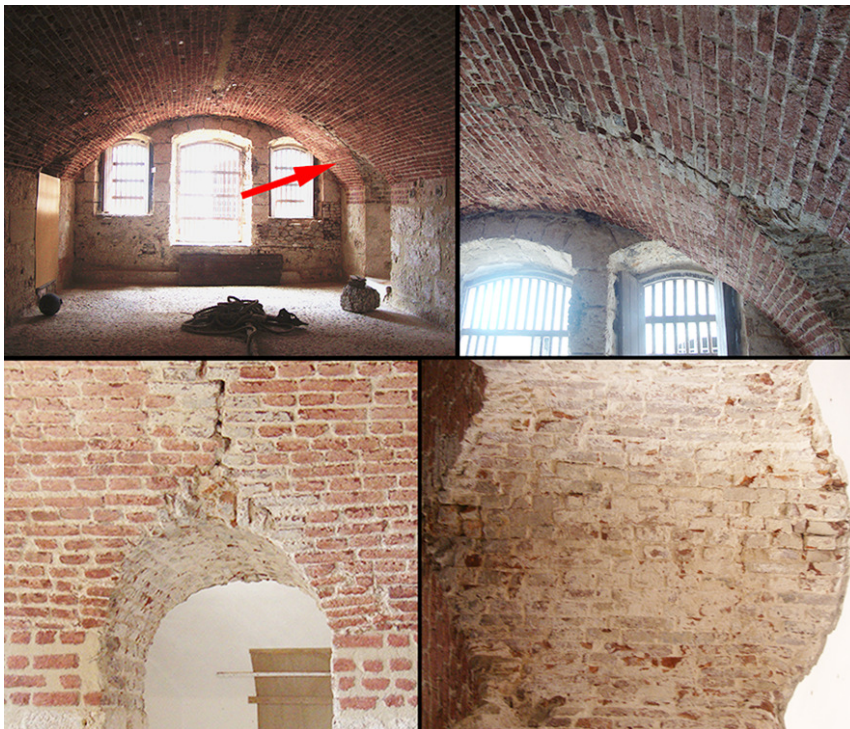
Figura 3. Le lesioni (la n.3 nella volta n.2) che sono oggetto di studio e la conformazione del falso arco.

Le lesioni che sono oggetto di studio sono quelle presenti nella volta della galleria 2 sopra l'arco del passaggio di destra (lesione 3), che si innesta come una lunetta nella volta a botte di copertura. Per la sua conformazione si tratta di un arco a mensola o falso arco, poiché dotato di una struttura non completamente autoportante. Nel falso arco, infatti, i giunti di malta sono orizzontali e non radiali come nell'arco "vero" e questo crea problemi di stabilità, legata al fenomeno del taglio-scorrimento. In generale nell'arco classico il poligono funicolare che garantisce l'equilibrio è quello interno al profilo dell'arco stesso, conseguentemente in ogni sezione lo sforzo normale è elevato mentre quello di taglio, responsabile dello scorrimento, è minimo; inoltre la forza di attrito, proporzionale allo sforzo normale, è sufficientemente alta impedendo lo scivolamento. Nel falso arco, viceversa, la forza di taglio è più o meno analoga a quella dello sforzo normale, pertanto sufficientemente alta per verificarsi il pericolo di scorrimento. In questo caso non tutta la struttura dell'arco lavora a compressione. Le mensole richiedono un notevole ispessimento delle pareti e della spalla per contrastare gli effetti della gravità, che tende a comprimere ciascun lato dell'arco verso l'interno, producendo lo scorrimento orizzontale degli elementi.

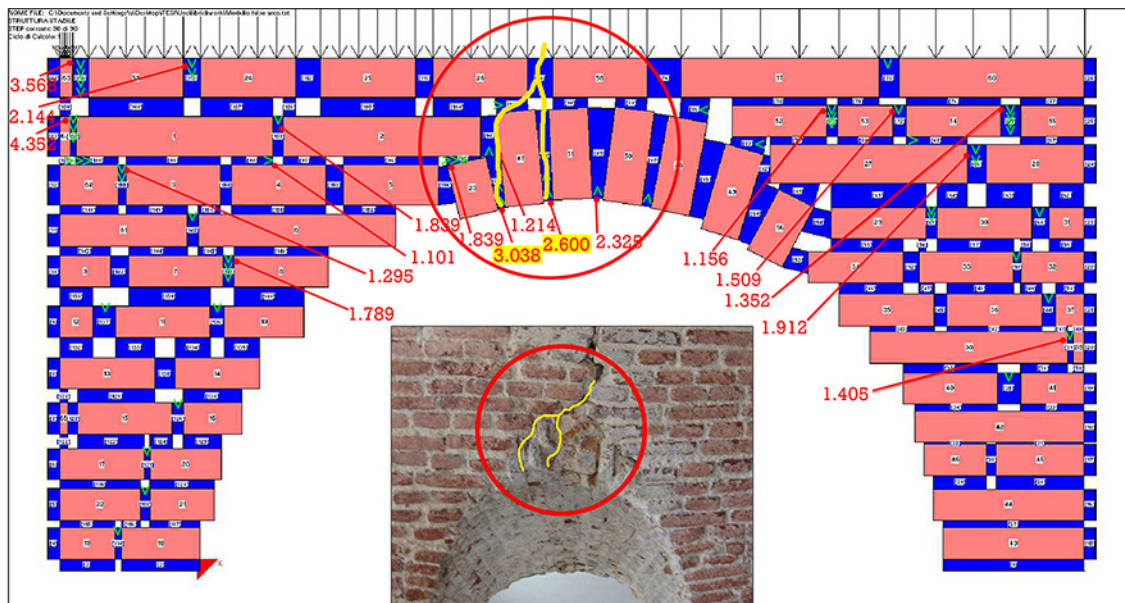
Figura 4. Valutazione dei risultati del calcolo numerico di Brickwork per l'analisi di stabilità dell'arco. L'identificazione delle sollecitazioni che hanno prodotto la rottura dei vincoli a biella indica la localizzazione di una possibile formazione di una lesione. Il confronto con la realtà conferma la corrispondenza della lesione.

Dalla lettura di questi dati sovrapposti si può valutare la localizzazione dei giunti di malta nei quali è ipotizzabile la manifestazione di microfrazture. Considerata una resistenza media a trazione di  $1,2 \text{ kg/cm}^2$  della malta della muratura dell'arco reale, si può affermare, escludendo la diffusa presenza di microlesioni di lieve entità nelle zone in corrispondenza delle spalle laterali, che le microfrazture di maggiore entità - sollecitazioni di comprese tra  $3$  e  $2,6 \text{ kg/cm}^2$  - sono riscontrabili in posizione leggermente decentrata verso sinistra dell'intradosso dell'arco, nei giunti di malta interposti tra i primi tre elementi posti per coltello. Se tale quadro fessurativo ipotetico lo si confronta con la lesione esistente sulla volta, notiamo la corrispondenza nella zona in cui questa interseca l'arco con analogo andamento decentrato verso sinistra.

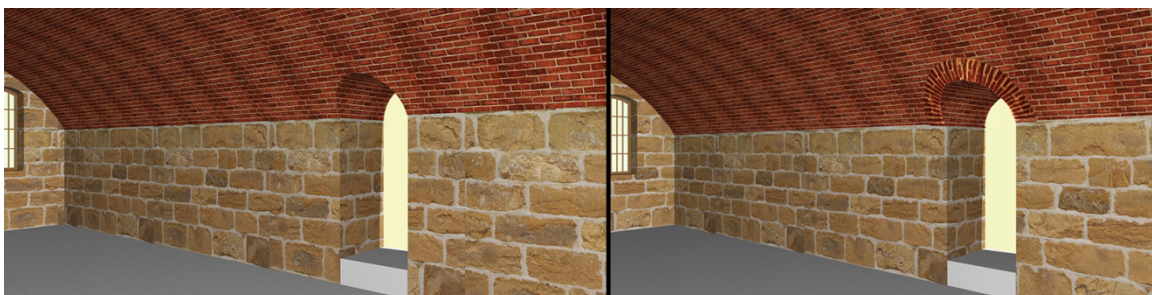
In conclusione si può dire che la lesione presente nella volta dipende dalla conformazione stessa del falso arco. La microfrazione in corrispondenza del giunto di malta rappresenta l'iniziale soluzione di continuità che, perdendo il materiale le sue proprietà meccaniche, già di partenza molto limitate, con il tempo e l'invecchiamento, produce lo sviluppo della lesione con la sua prosecuzione lungo la direzione parallela all'arco della volta.

Figura 5. Il problema statico è dovuto alla stessa tecnica costruttiva adottata nell'arco di passaggio. La rappresentazione virtuale della volta presenta due casi: a sinistra vi è l'arco come fu realizzato, a destra come sarebbe dovuto essere costruito.
