UNIVERSITÀ
DEGLI STUDI
FIRENZE

Dottorato in Architettura
curriculum
**Strutture e Restauro dell'Architettura e del Patrimonio
Culturale**

**Problematiche della Conservazione Programmata applicata
agli apparati decorativi e scultorei dell'architettura
monumentale**
Il caso dei protettivi idrorepellenti

Arch. Mila Martelli

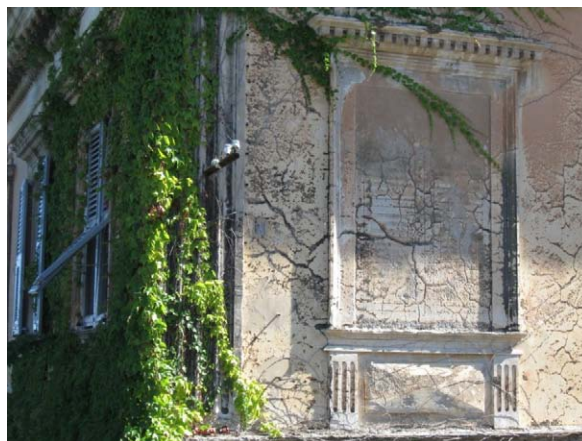
Fig.1. 9: Imperia, intonaci degradati su villino primo Novecento.

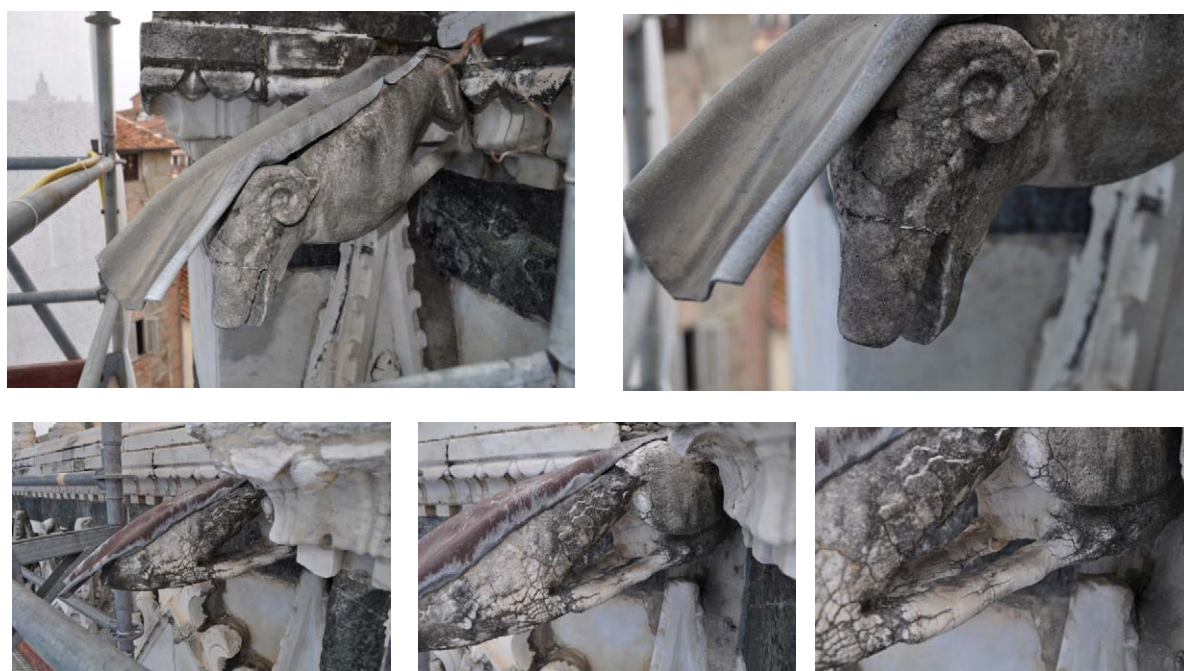
Fig.1. 24: Doccioni zoomorfi del coronamento del Battistero e stato di degrado

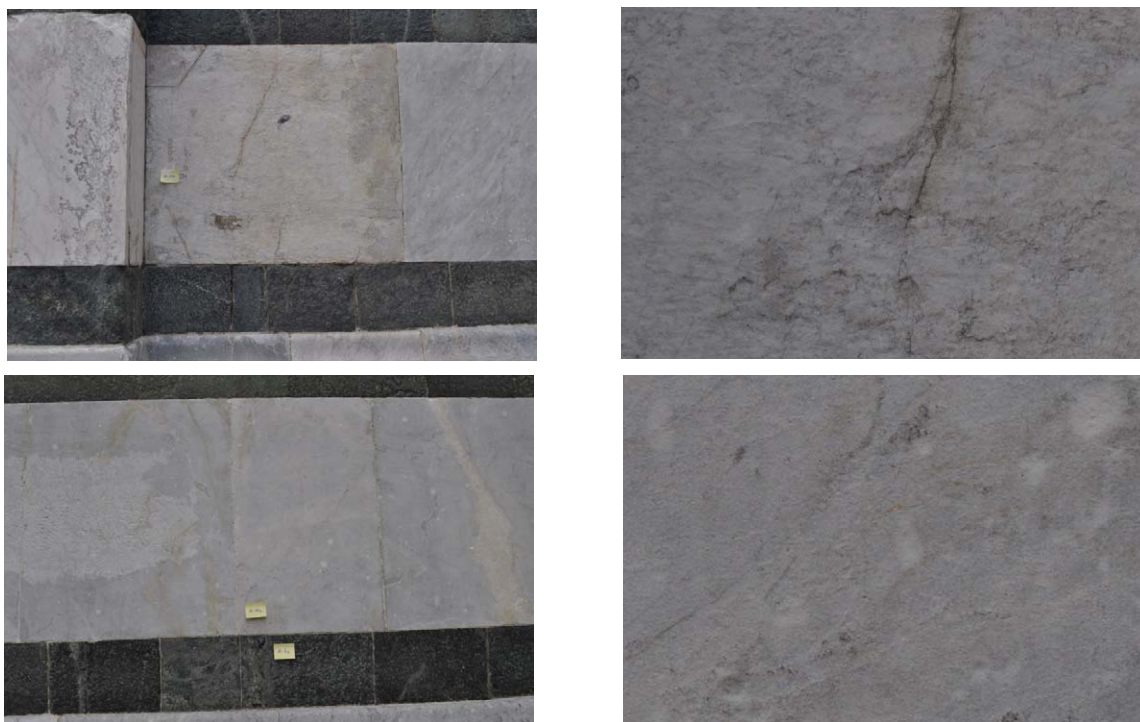
Per una valutazione dell'incidenza della grana superficiale della pietra sulle misure di assorbimento capillare, sul Lato 2 Nord-Est del Battistero è stata individuata una lastra del paramento che mostrava delle differenze rispetto alle altre, con una grana più grossa e una qualità apparentemente diversa da lastre a grana più compatta. La comparazione visiva delle lastre è riportata qui sotto in Fig.1. 25.

Fig.1. 25 Comparazione lastre in marmo, inquadramento e ingrandimento, AM07 (sopra) e AM14 (sotto), anno trattamento 2014.

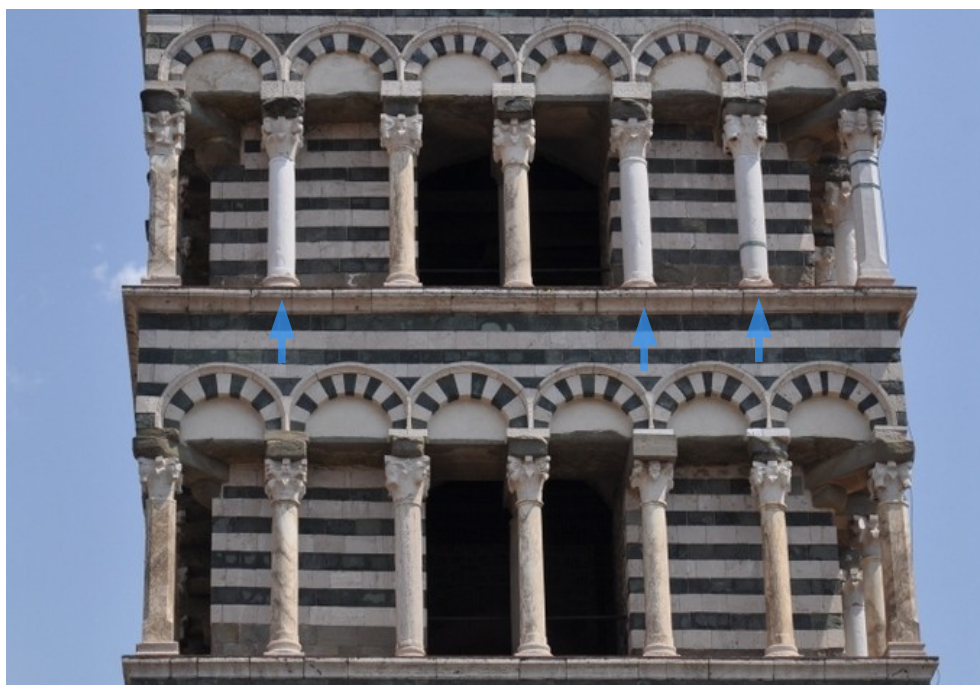
Fig.1. 28 La stessa inquadratura del campanile oggi. Si possono leggere le stesse scialbature mantenute in essere e ancora ben visibili.

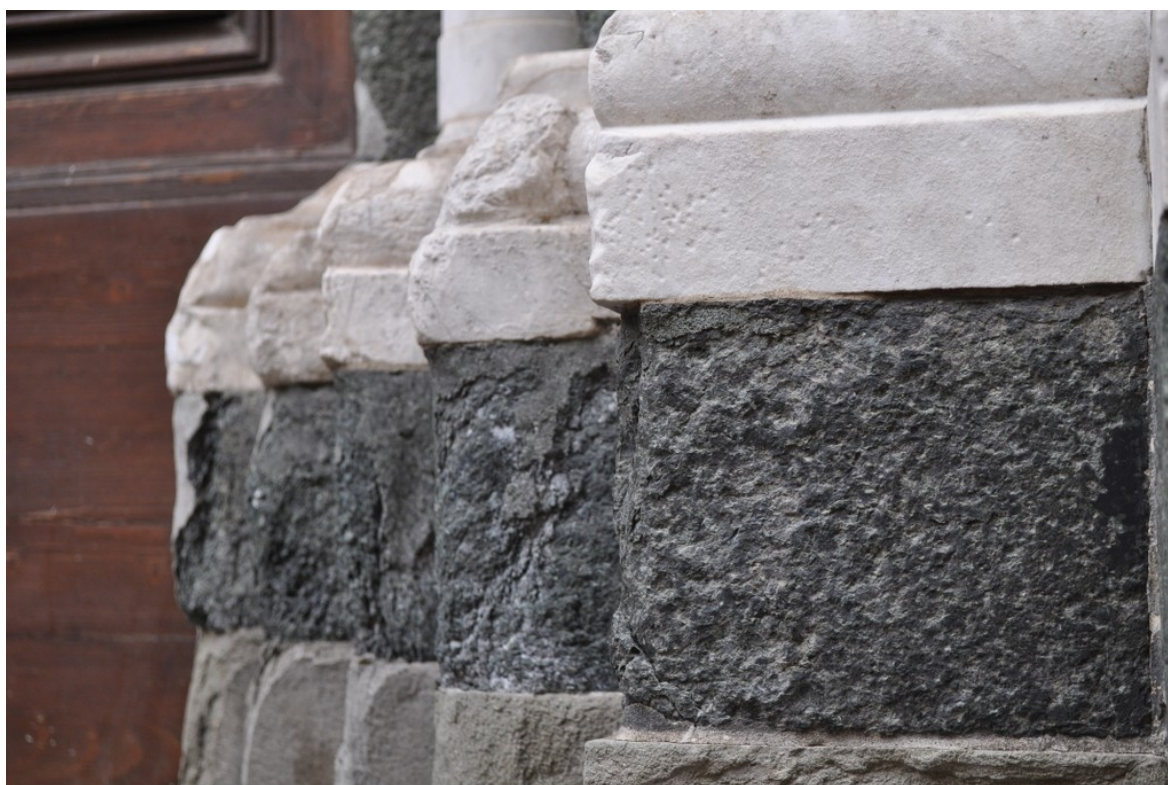
Fig.1. 29: Degrado delle serpentine, portale fronte sud del Battistero

serpentinite che affiora nel colle di Monte Ferrato, a nord di Prato (Bastogi & Fratini, 2004). Il degrado dei serpentine è accentuato un po' ovunque, con perdita di notevoli spessori delle lastre e dei conci, specie nelle zone più esposte e, come di consueto per questo materiale, nelle zone più irraggiate, con la tipica 'sbullettatura' definita da Giovanni Targioni Tozzetti nelle sue 'Relazioni' (Bastogi & Fratini, 2004) e scagliatura.

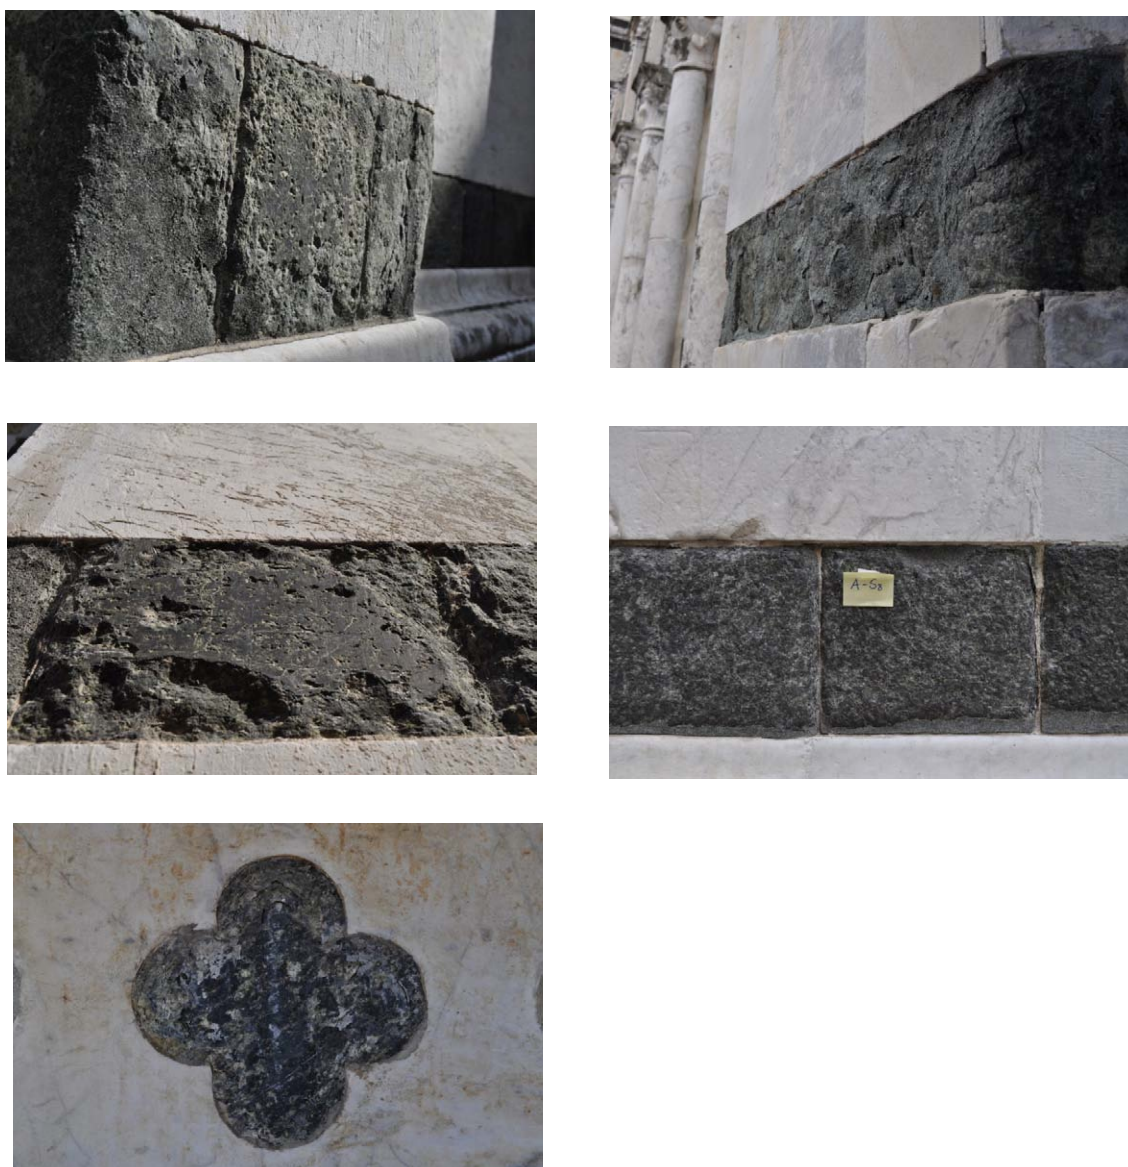
Fig.1. 30: Serpentini in vari elementi della bicromia del Battistero

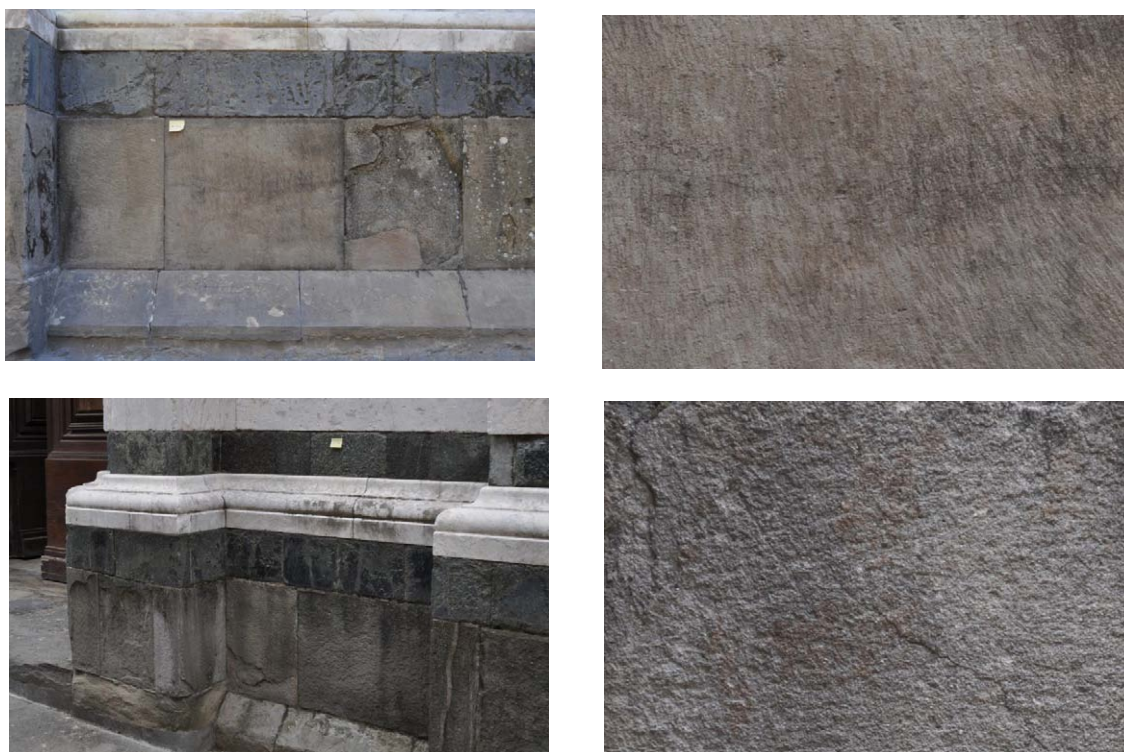
apparenti e localizzate alterazioni cromatiche; mostra ancora segni di lavorazione. La lastra AA09 mostra una grana più grossa rispetto alla prima; sono presenti localizzate patine biologiche, localizzati depositi superficiali e localizzati dilavamenti. I risultati di assorbimento delle due lastre sono risultati sensibilmente differenti e sono riportati nel grafico sottostante, Grafico 8.

Fig.1. 34: Comparazione lastre in arenaria, inquadramento e ingrandimento, AA05 (sopra) e AA09 (sotto), anno trattamento 2000.

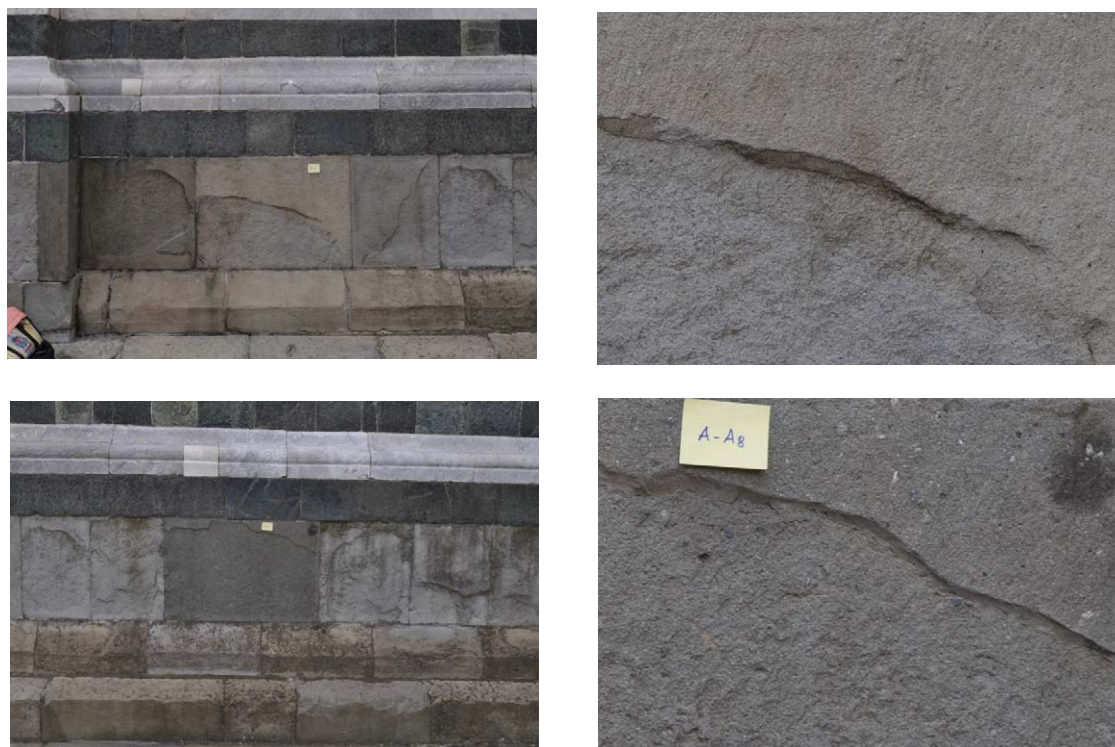
Dato il forte scarto dei risultati, nella valutazione complessiva dei trattamenti si è quindi cercato di selezionare lastre che avessero caratteristiche simili alla lastra in migliore stato, ritenendo che queste fossero quelle che potevano dare risultati più attendibili in termini di efficacia del trattamento idrorepellente; il fronte su cui non è stato possibile trovare una lastra in buone condizioni è stato il prospetto della cattedrale (punto AA03), che effettivamente ha restituito dati di assorbimento molto alti. La lastra AA06, invece, sul Lato 4, pur non essendo in buone condizioni, ha comunque restituito i più bassi valori di assorbimento. È la lastra che appartiene all'ultimo intervento di restauro sul Battistero (trattamento 2017), zona basamentale, con trattamento anti-scrittura con Fluoline HY (esafluoropropene-fluoruro di vinilidene).

Fig.1. 35: Comparazione lastre in arenaria, inquadramento e ingrandimento, AA07 (sopra) e AA08 (sotto), anno trattamento 2014

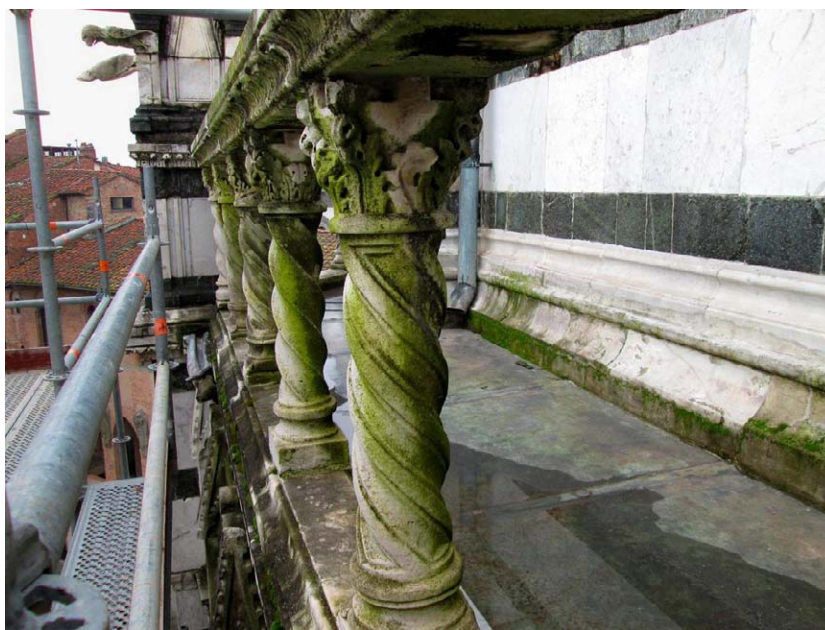
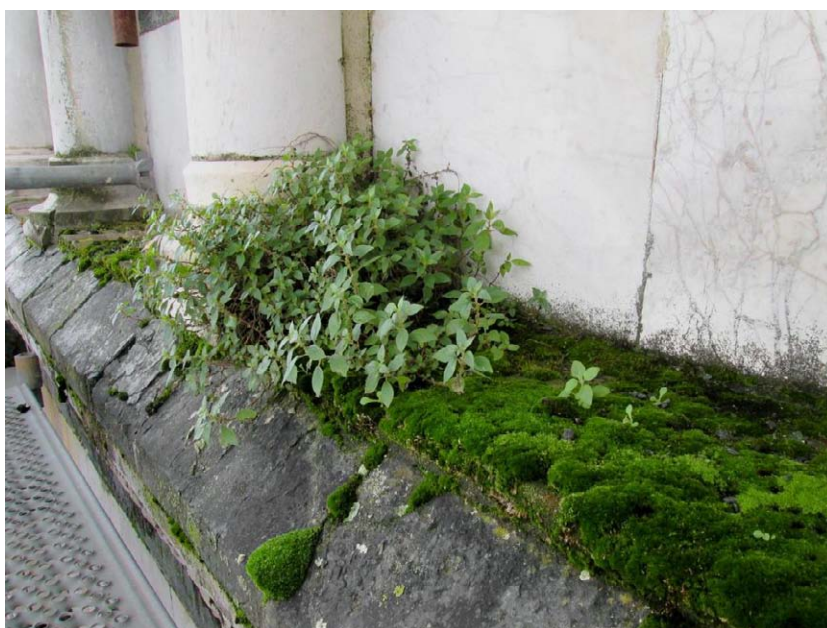
Fig.1. 36: Documentazione fotografica degrado prima dei restauri al Battistero anno 2014. Lato Nord-Est. Per cortesia della Dott.ssa Maria Josè Ybanez Worboys

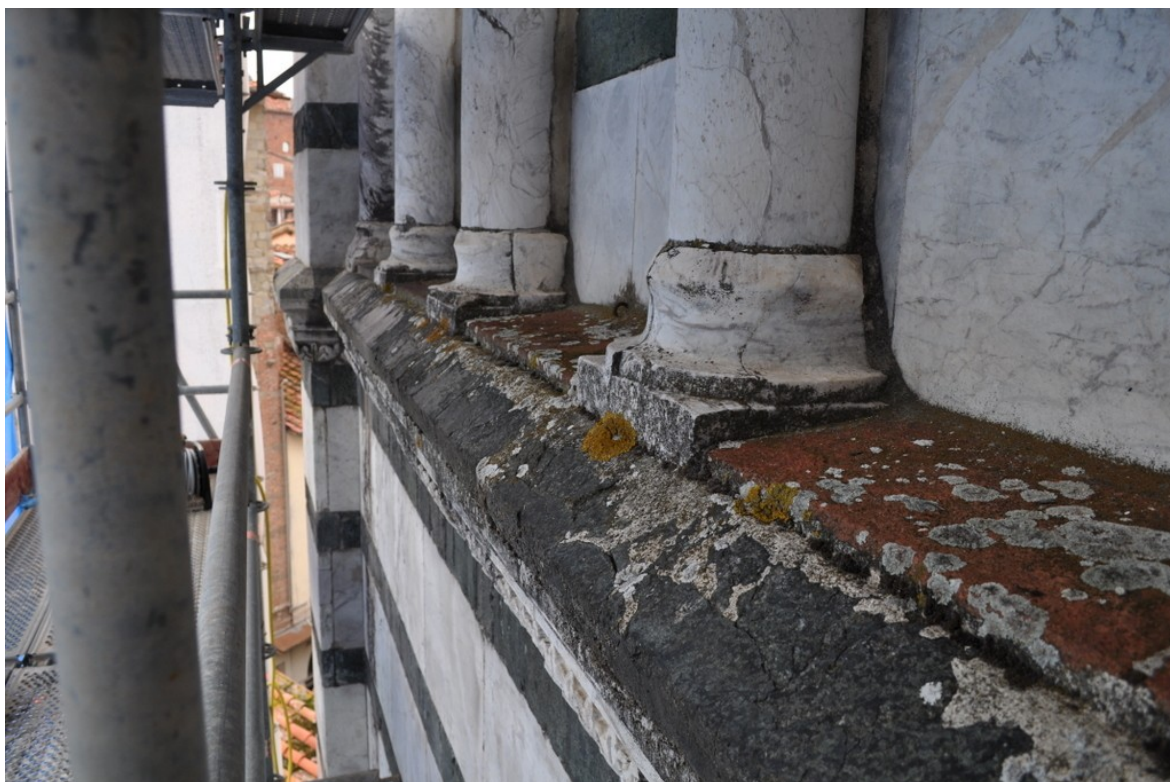
Fig.1. 37: Degrado anno 2018 Livello archeggiature, lato Sud-Est
