### **Il restauro delle pitture murali. Palazzo Gini a Prato**

Il restauro delle pitture murali. Palazzo Gini a Prato / G. Centauro. - STAMPA. - (2008), pp. 1-70.

# Il restauro delle pitture murali di Palazzo Gini a Prato

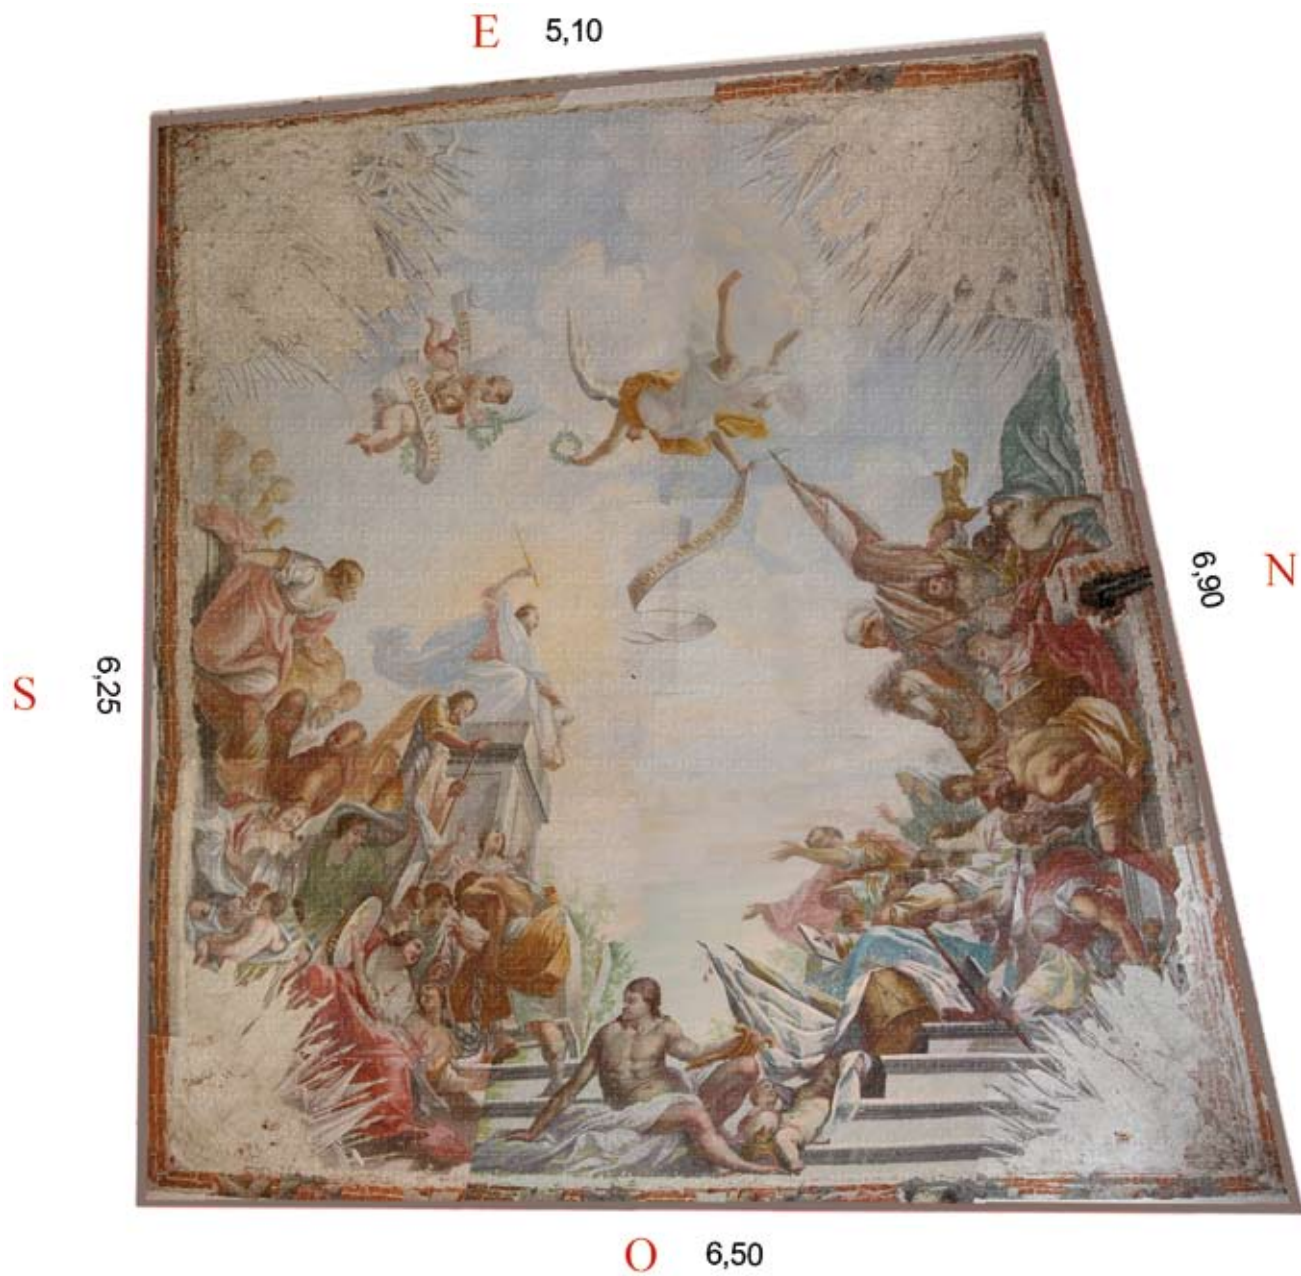
Sala di Apollo. Fotopiano della volta affrescata prima del restauro

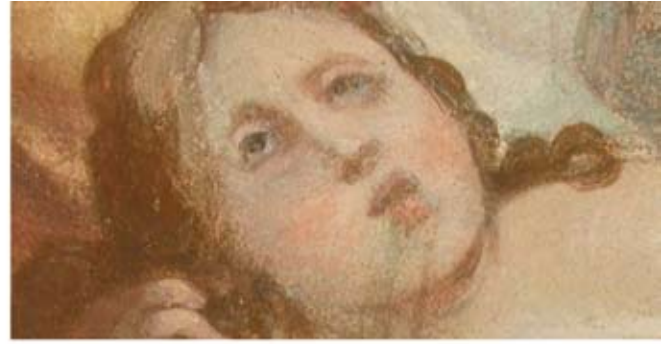
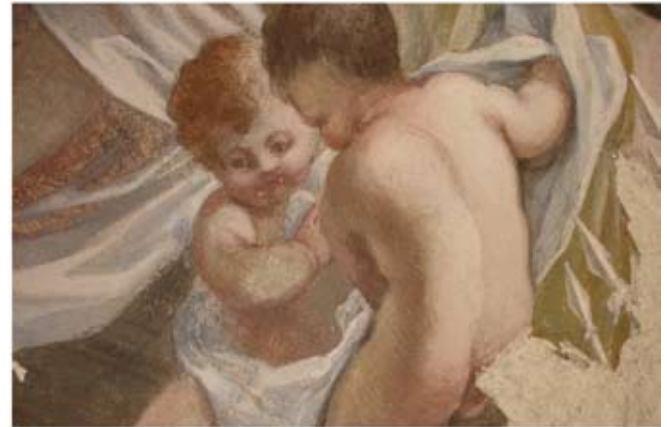
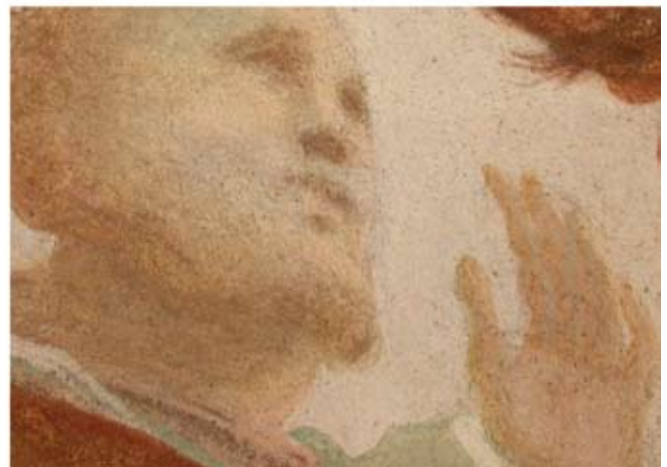
Sala di Apollo. Atti vandalici rinvenuti su alcune figure dell'affresco. Gli sfregi con colorante blu artificiale, sono stati eliminati con soluzione enzimatica appropriata, applicata a tampone. Situazione prima e dopo il restauro

Sul soffitto della sala di Apollo, si ritengono necessari interventi di pulitura generale e selettiva, con rimozione accurata delle tracce vandaliche che deturpano in blu i volti di alcune figure; opere di consolidamento strutturale all'imposta di volta per chiudere le profonde lacune lasciate dalle travature del controsoffitto preesistente; integrazione pittorica a velatura, sulle aree interessate da abrasioni e perdita di leggibilità cromatica,

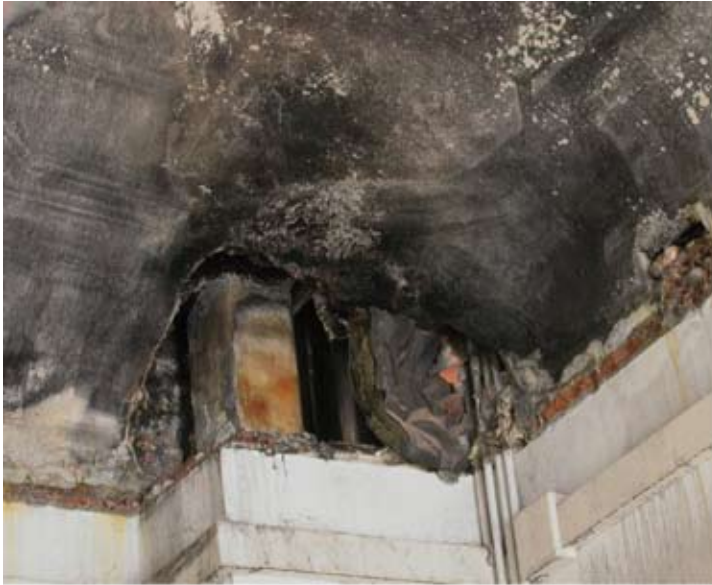
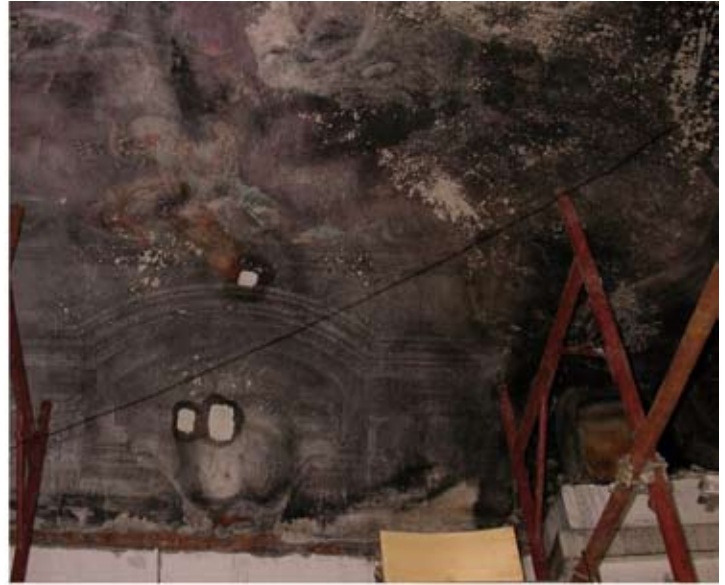
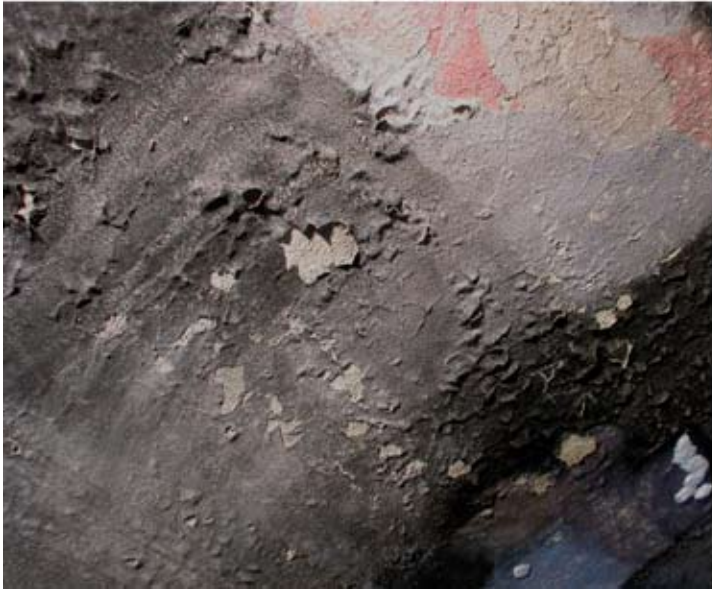
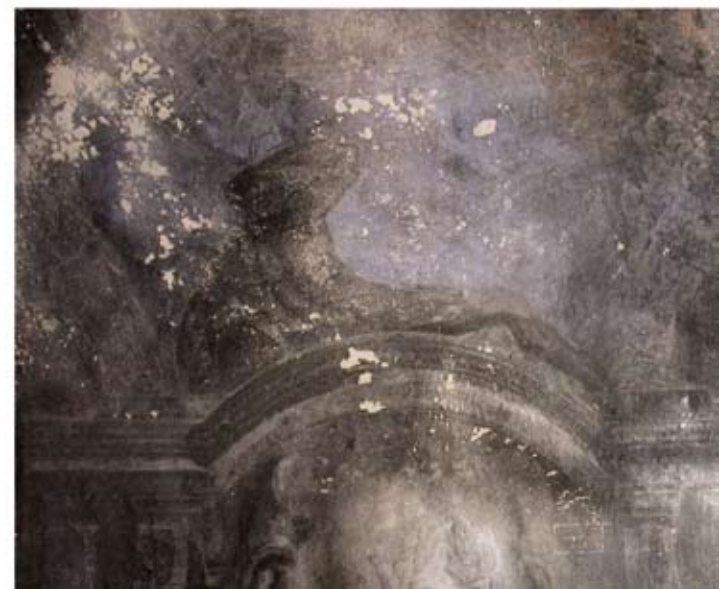
La rottura della canna fumaria all'interno dell'intercapedine del contro soffitto, è stata la causa principale del degrado dell'affresco settecentesco di questa sala.

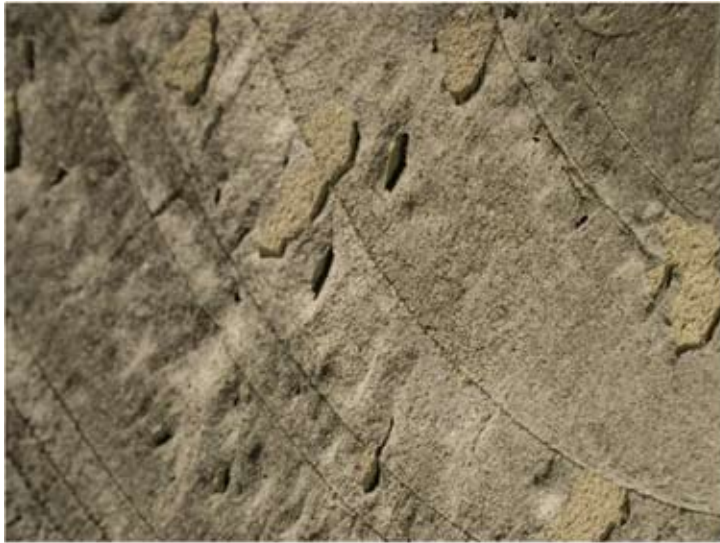
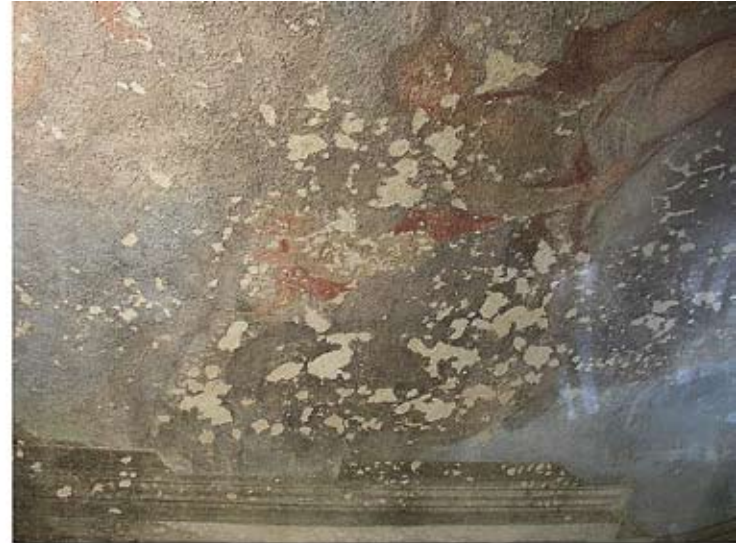
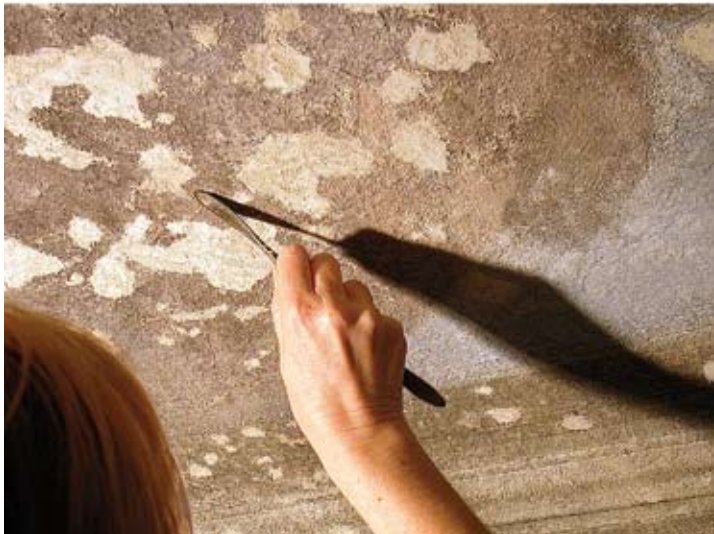
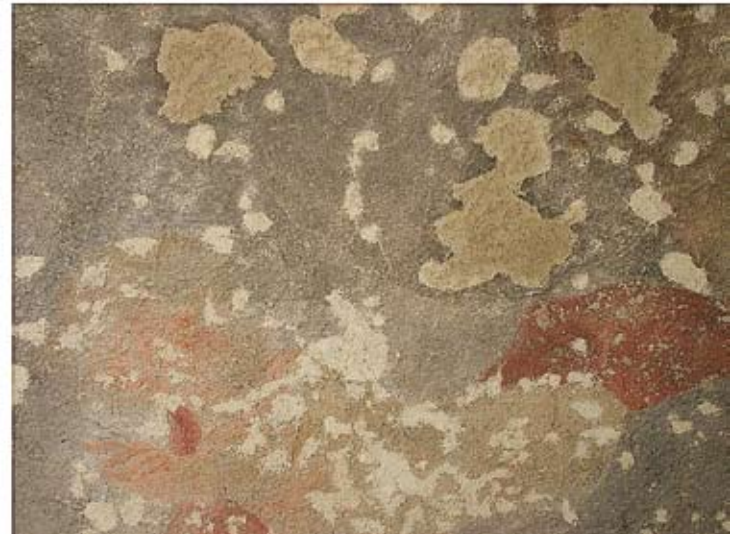
Sala della Fortuna. Fasi di lavoro: preconsolidamento del film pittorico ed interventi di stuccatura sull'intonaco. La superficie pulita del dipinto, risulta martoriata da rigonfiamenti, lacune, crateri e cadute di colore.

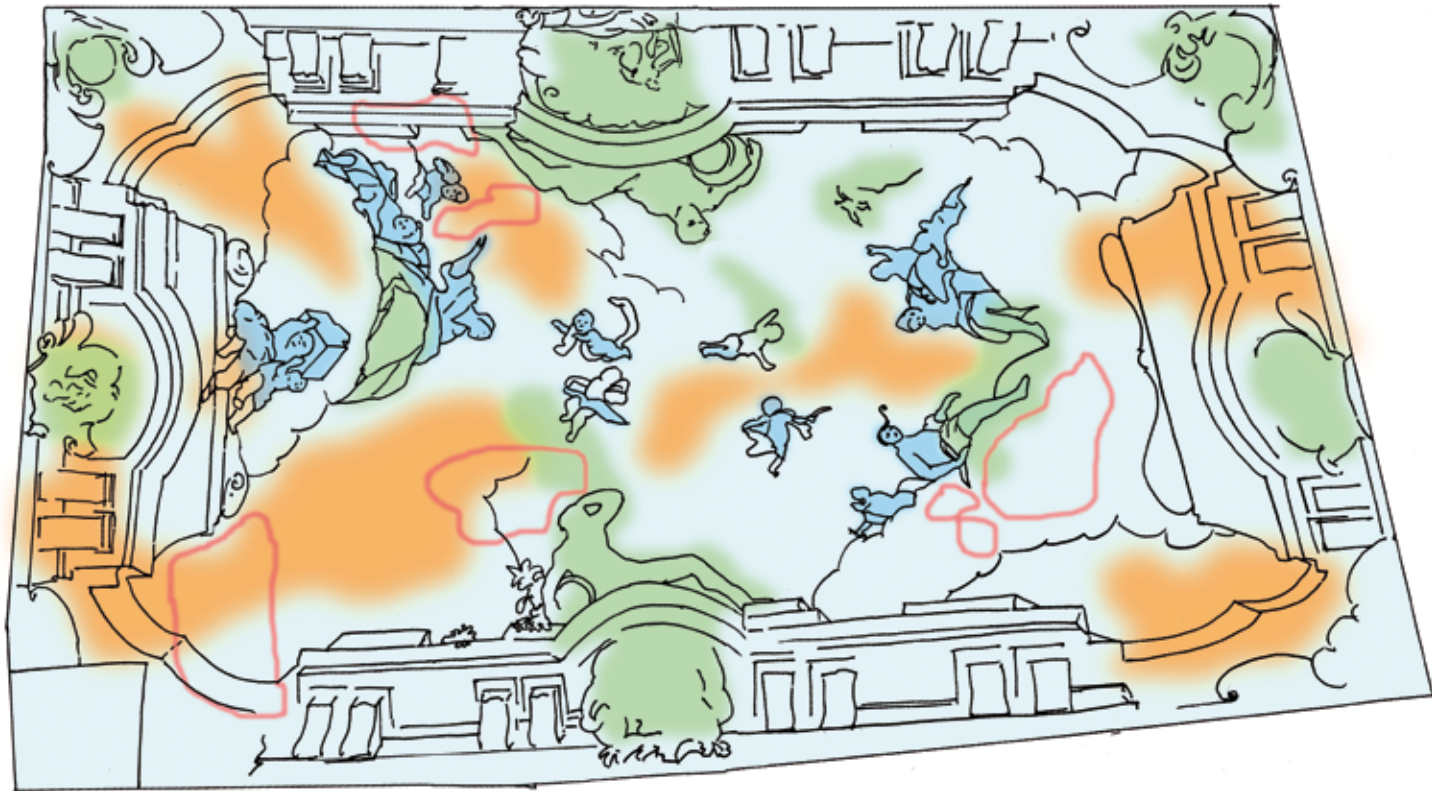
Sala della Fortuna. Mappa di rilievo. La localizzazione delle diverse metodologie, messe a punto durante la campagna diagnostica, si è resa puntuale, dopo blando lavaggio della volta con acqua demineralizzata, per rimuovere i depositi incoerenti di nerofumo

- Pulitura con H<sub>2</sub>O nebulizzata demineralizzata
- Pulitura ad impacco con soluzione alcalina e polpa di legno
- Pulitura a tampone con soluzione acquosa a base enzimatica
- Pulitura ad impacco con carta giapponese e tensioattivi
- Pulitura ad impacco con soluzione alcalina e sepiolite

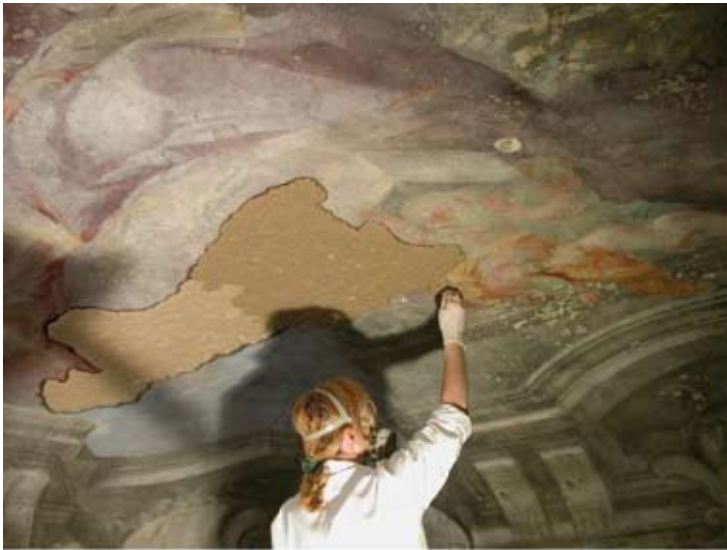
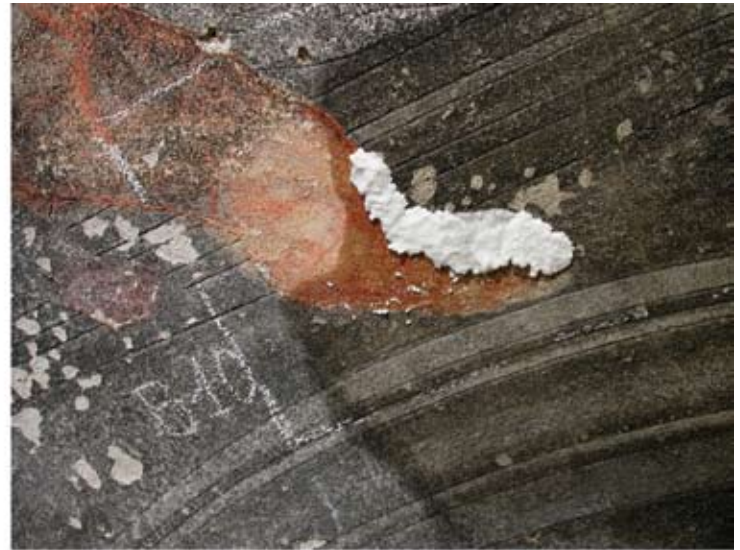
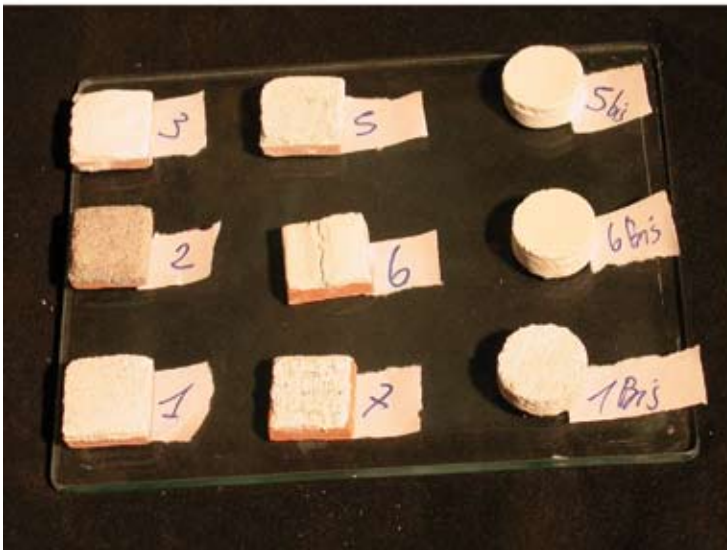
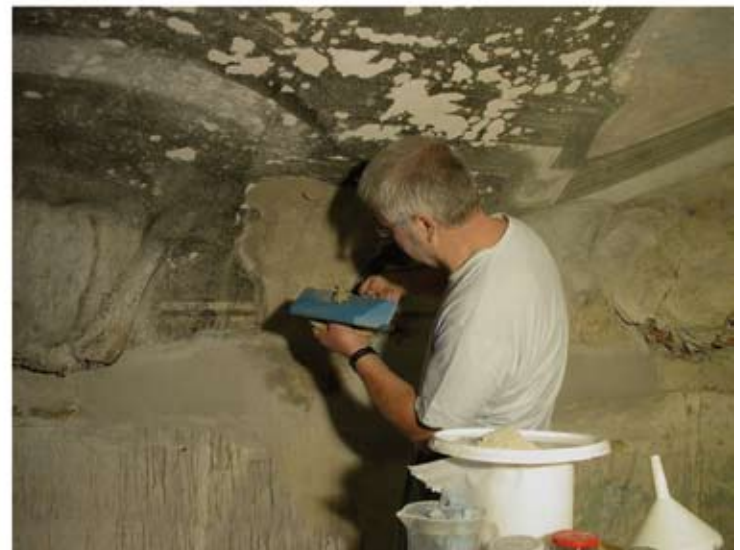
Sala della Fortuna. Fasi di lavoro: A) pulitura selettiva ad impacco, a base di solventi e supportanti differenziati; B) messa a punto su provini di laboratorio, di malte alleggerite per stuccare le lacune sulla volta

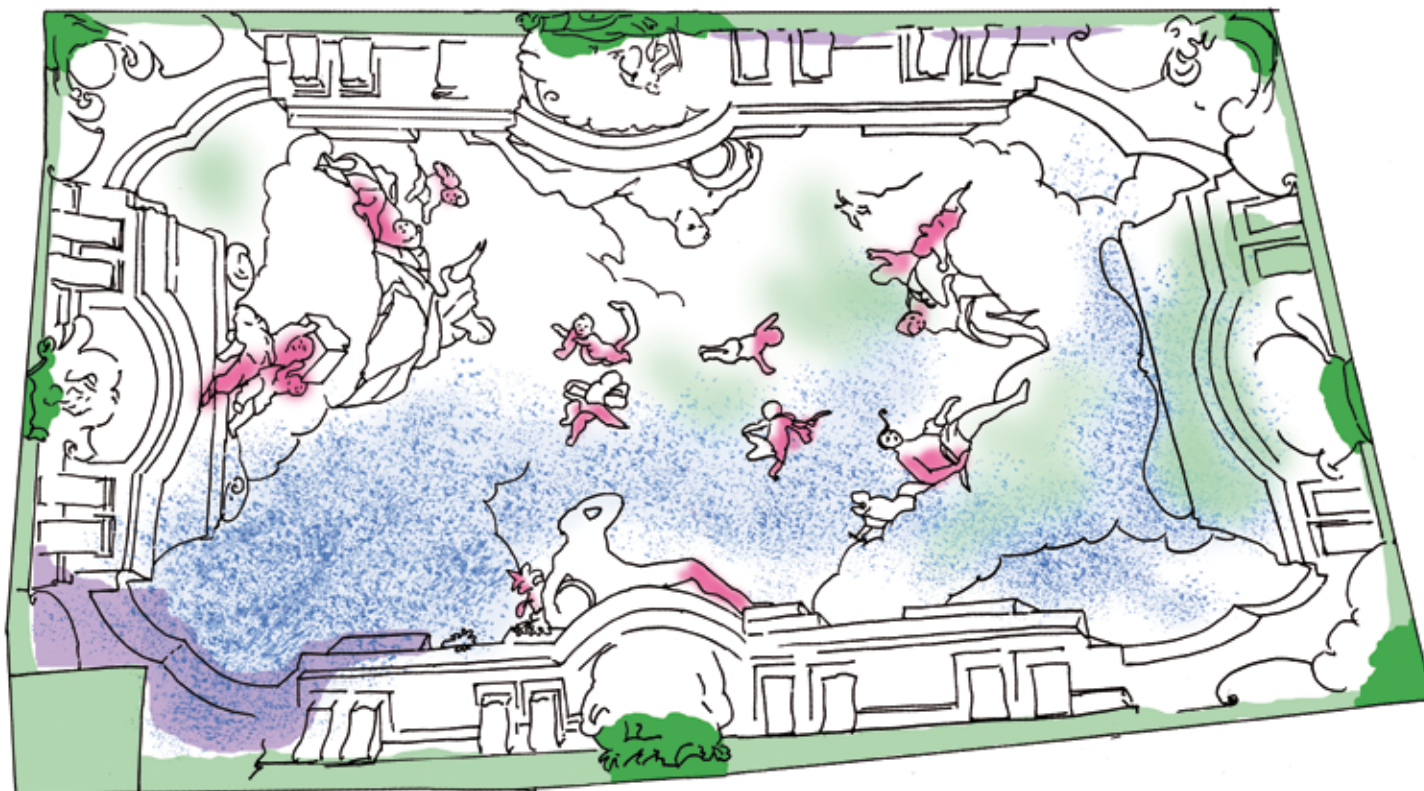
Sala della Fortuna. Mappa di rilievo. Il ritocco pittorico è stato condotto in maniera differenziata, riservando la tecnica a velatura per le grandi lacune dello sfondo e la selezione cromatica, per le mancanze e le abrasioni sulle parti figurative

- Ritocco pittorico a velature
- Rifacimenti
- Malta a grassello di calce
- Ritocco pittorico a selezione cromatica
