### **Il restauro delle pitture murali. Palazzo Gini a Prato**

Il restauro delle pitture murali. Palazzo Gini a Prato / G. Centauro; C. Grandin. - STAMPA. - (2008), pp. 13-70.

# Il restauro delle pitture murali di Palazzo Gini a Prato

**IL RESTAURO DELLE PITTURE MURALI  
PALAZZO GINI A PRATO**

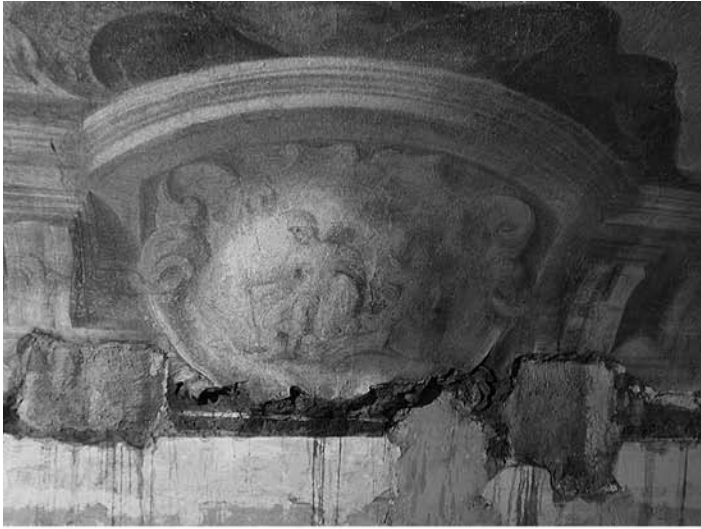
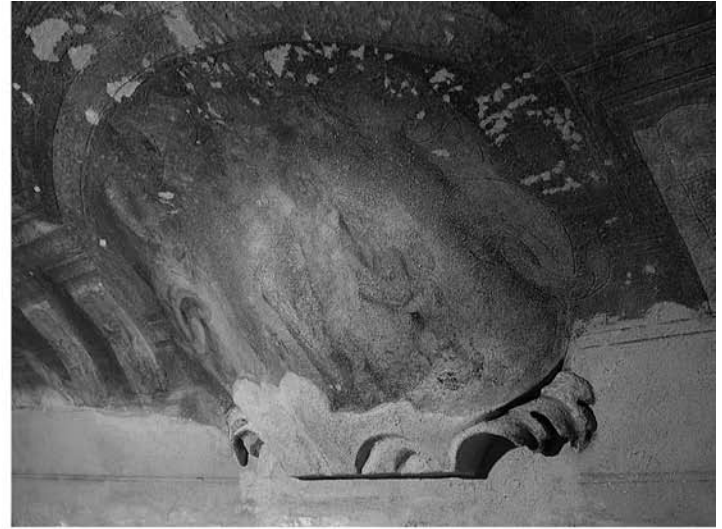
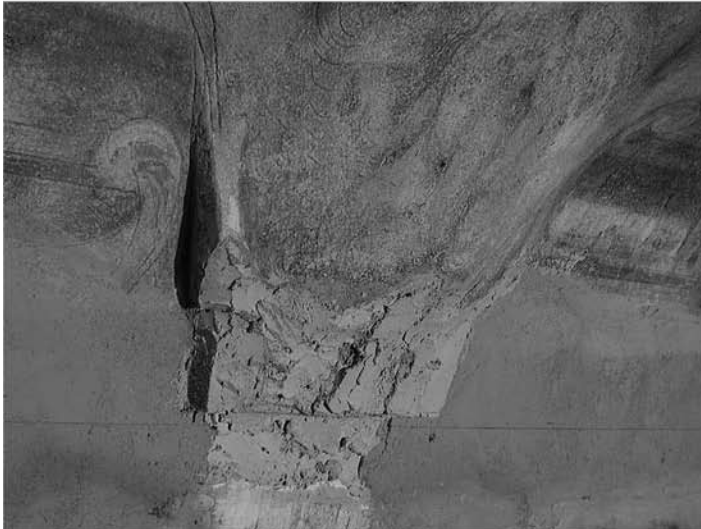
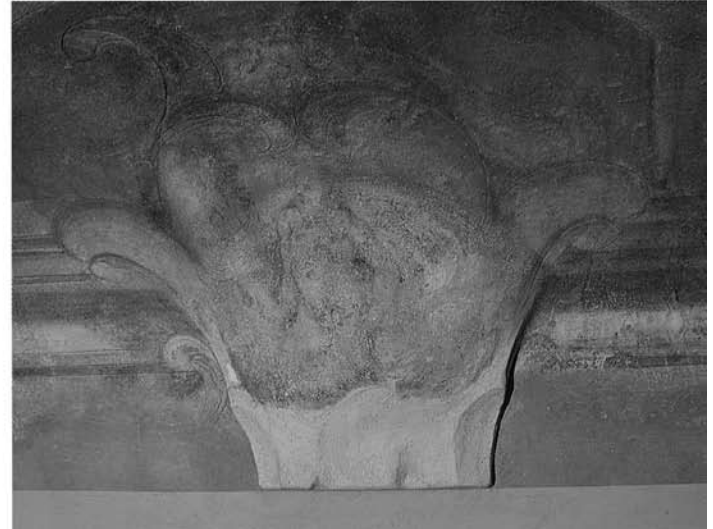
Fasi di lavoro nella "sala nera": recupero delle volumetrie architettoniche sugli stemmi gentilizi parzialmente perduti. Soluzione formale astratta adottata per ricostruire le parti plastiche mancanti (prima e dopo le integrazioni materiche)

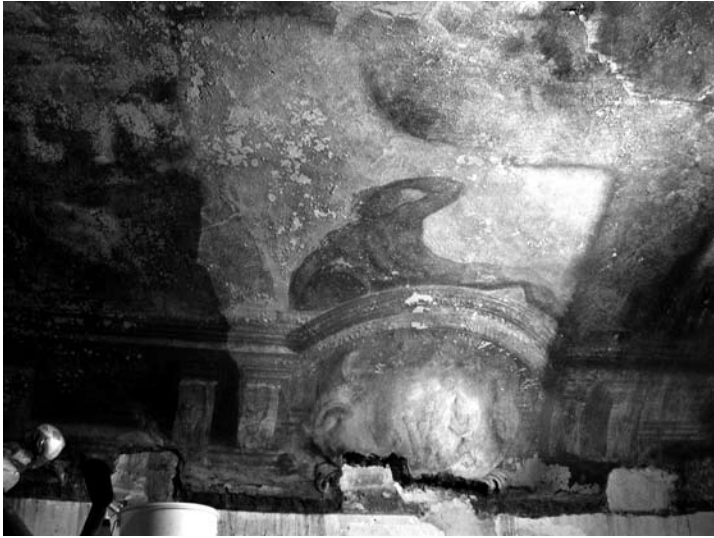
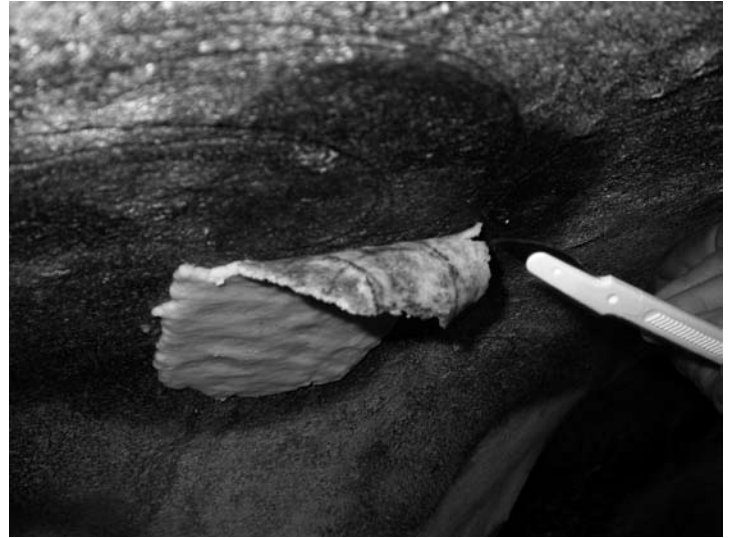
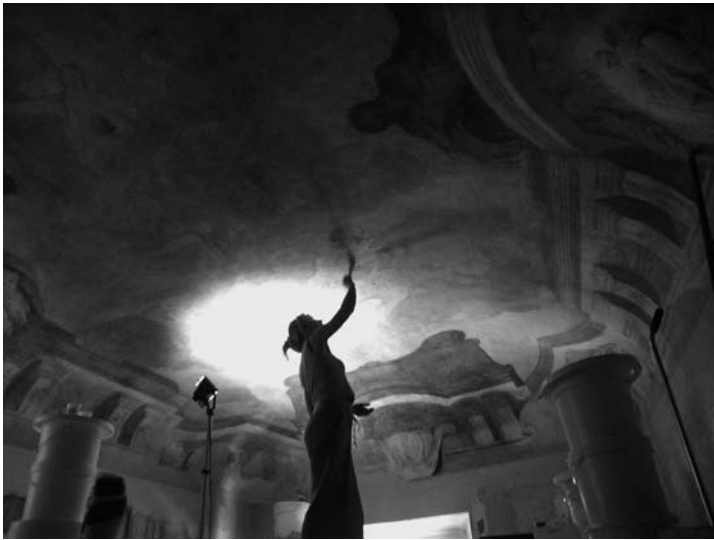
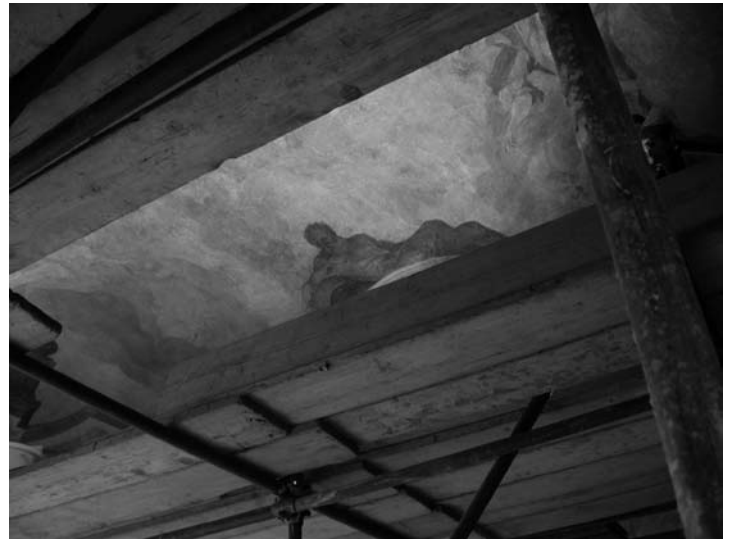
Sala della Fortuna, le varie fasi del recupero pittorico

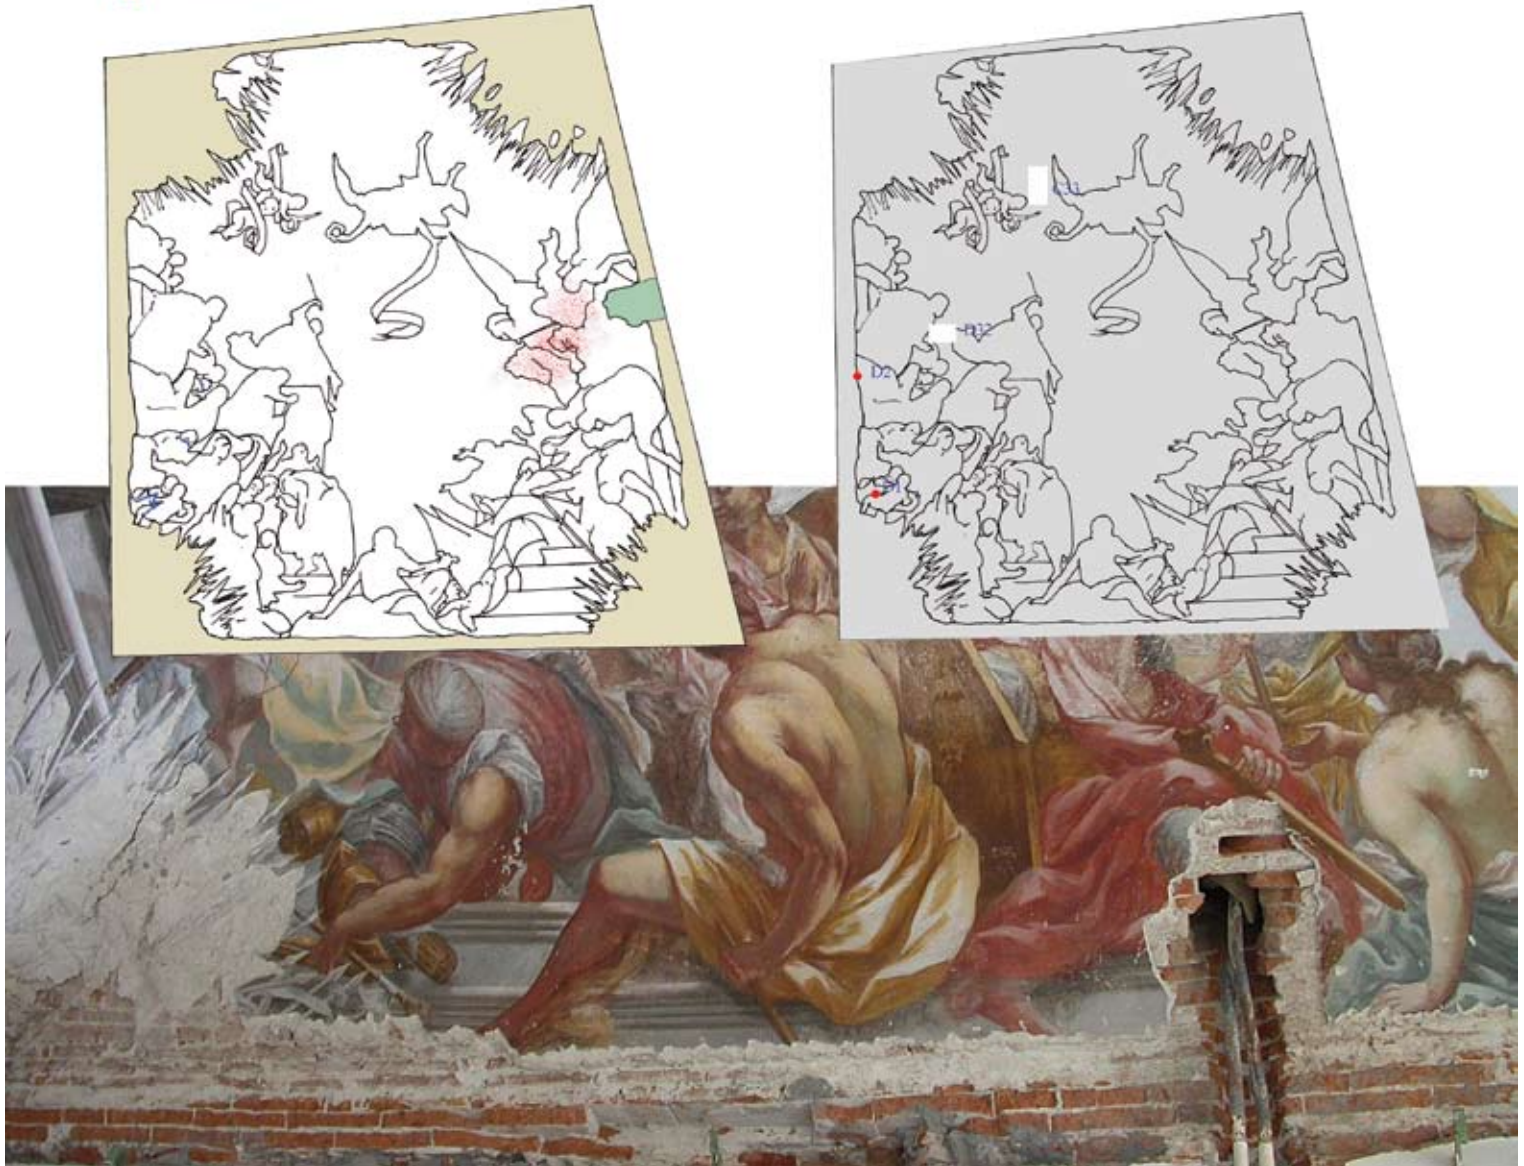
- Lacune strutturali
  - Tracce di colorante blu
  - Presenza tubi riscaldamento
  - Abrasione del colore
- Prelievi diagnostici
  - Saggi di pulitura

Sala di Apollo. Mappe di rilievo con segnalazione dei prelievi diagnostici e tipologia del degrado osservato

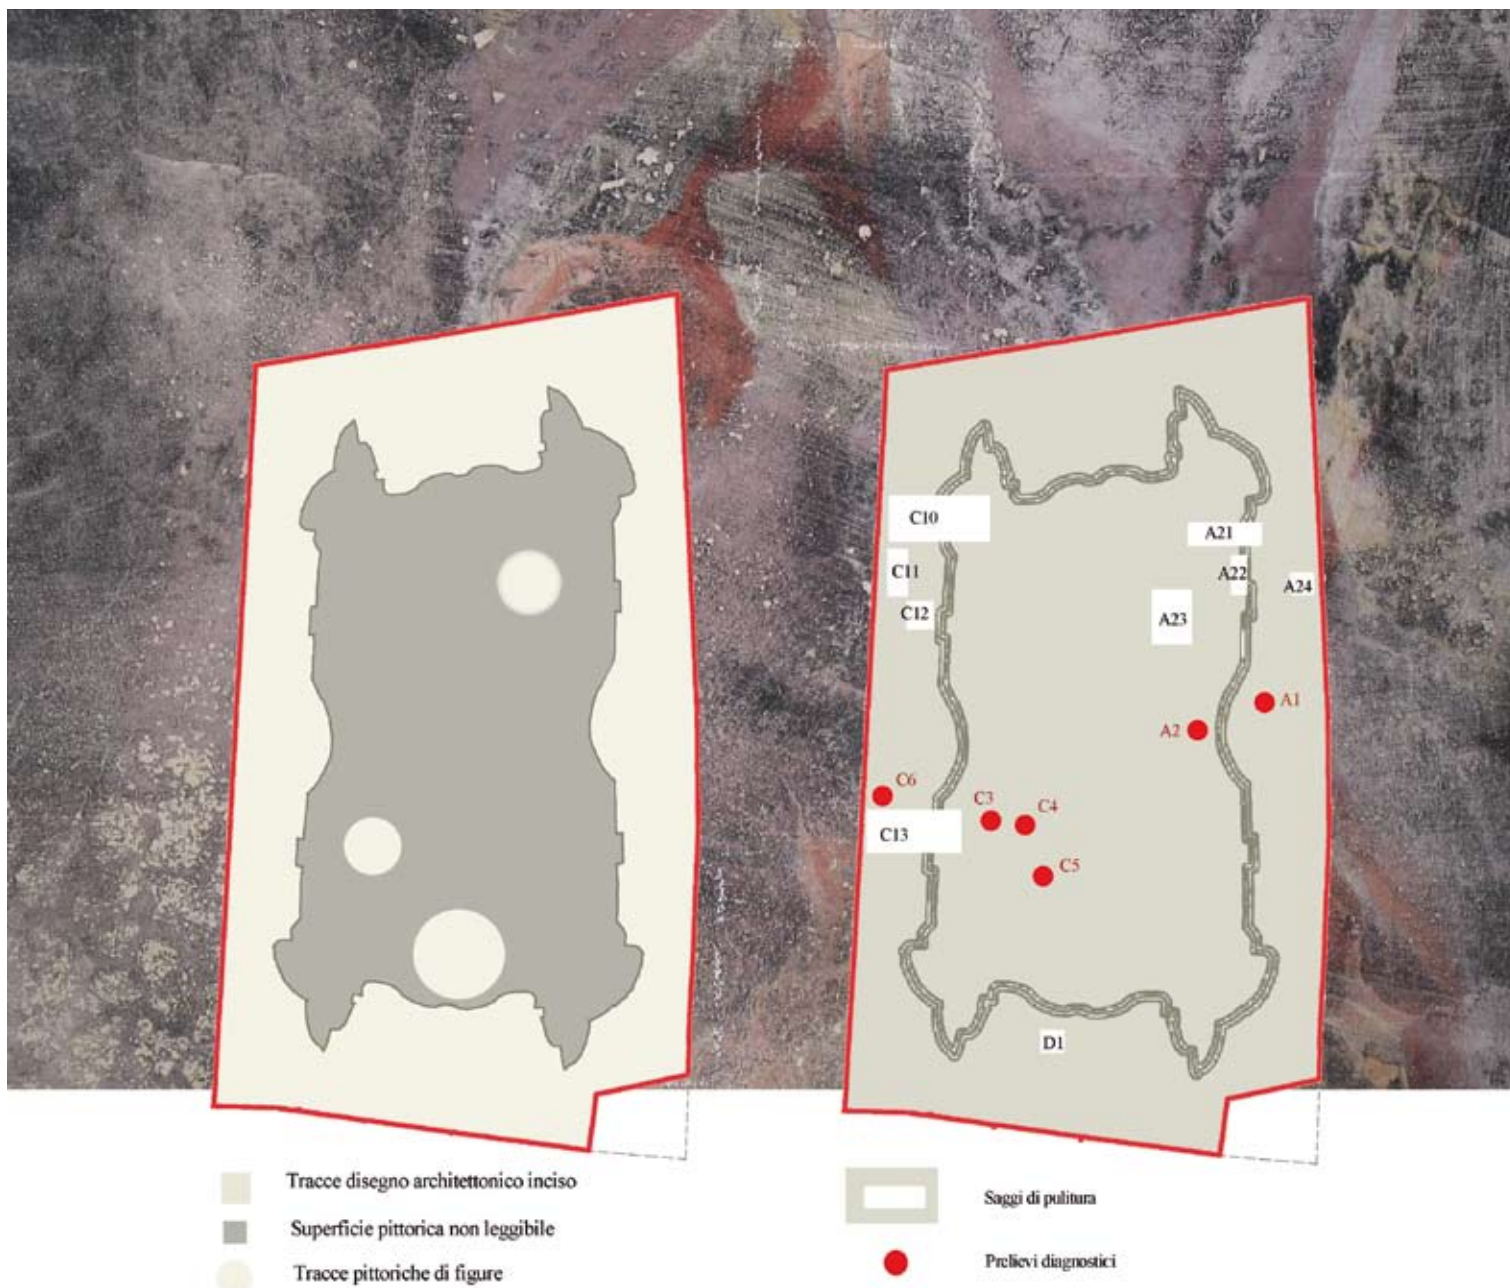
Sala della Fortuna. Mappe di rilievo con segnalazione delle aree soggette ai test preliminari di pulitura, punti di prelievo analitico e descrizione della leggibilità pittorica della volta, prima dell'inizio dei lavori di restauro

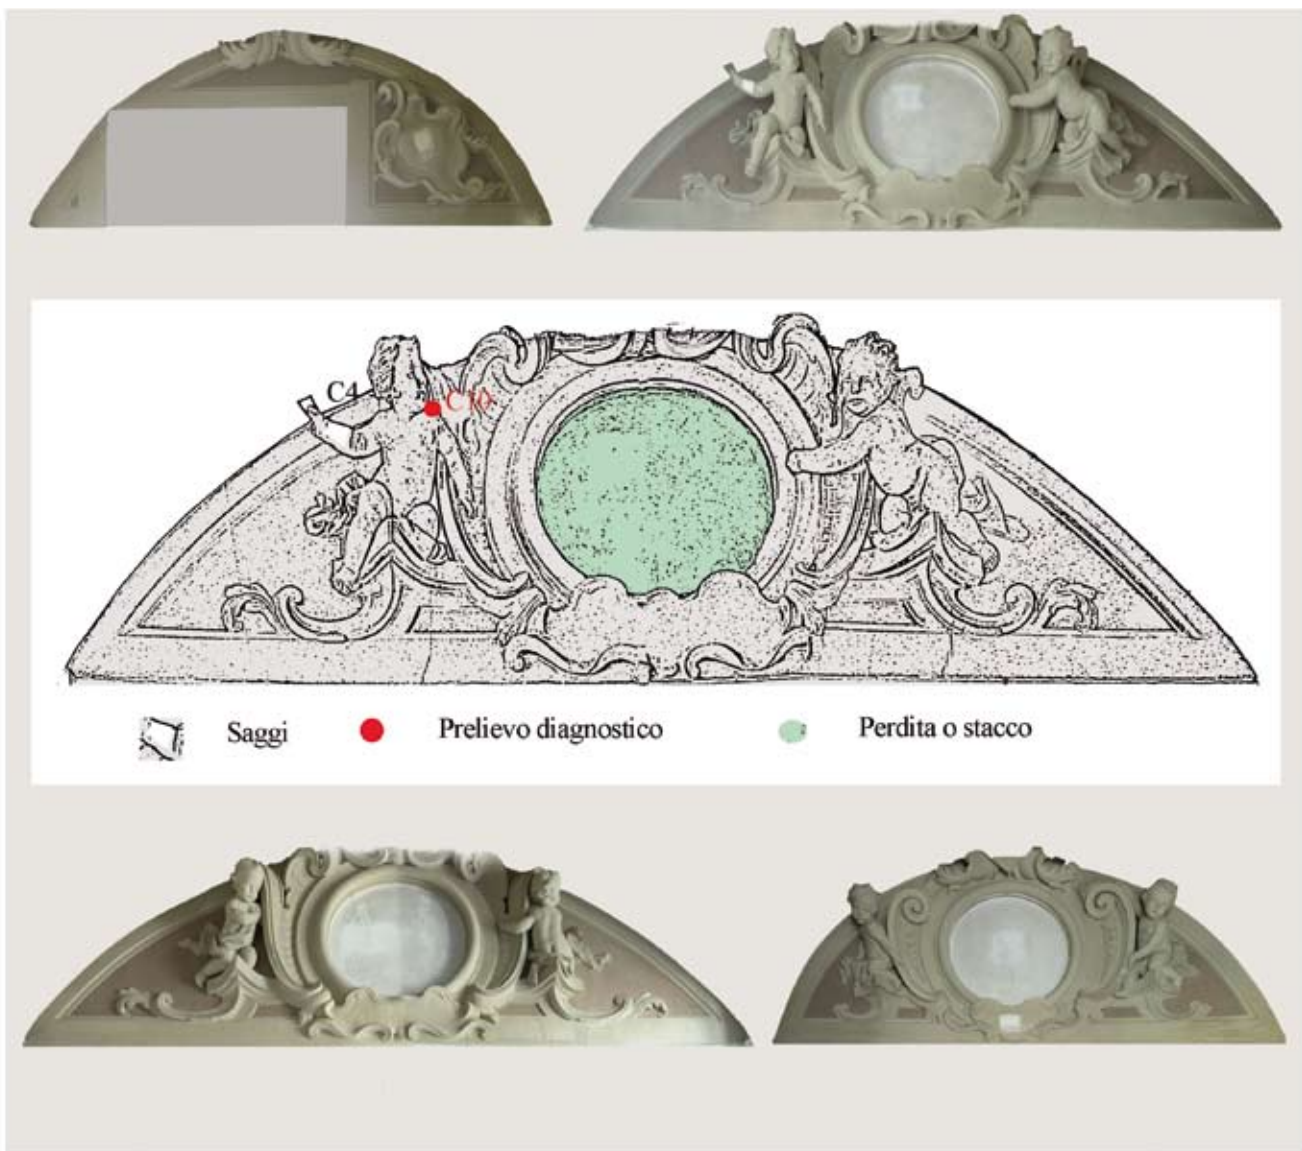
Lo "Studiolo" al piano terra: saggi preliminari sulle lunette e sugli apparati decorativi in stucco

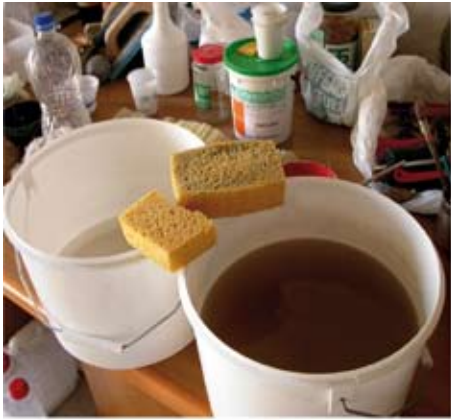
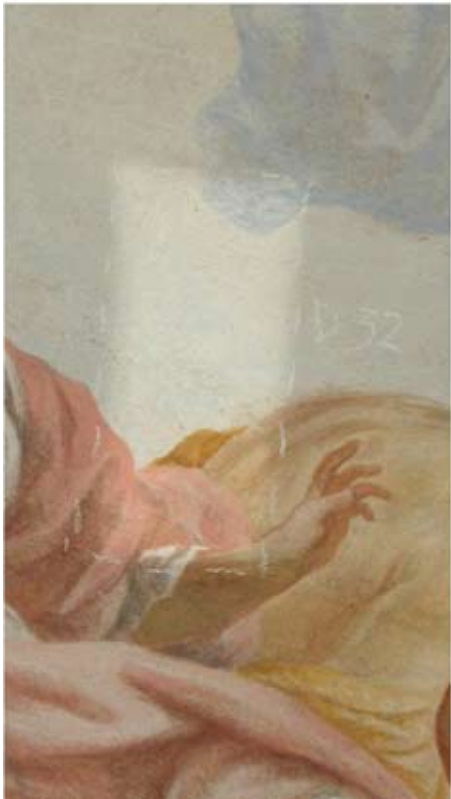
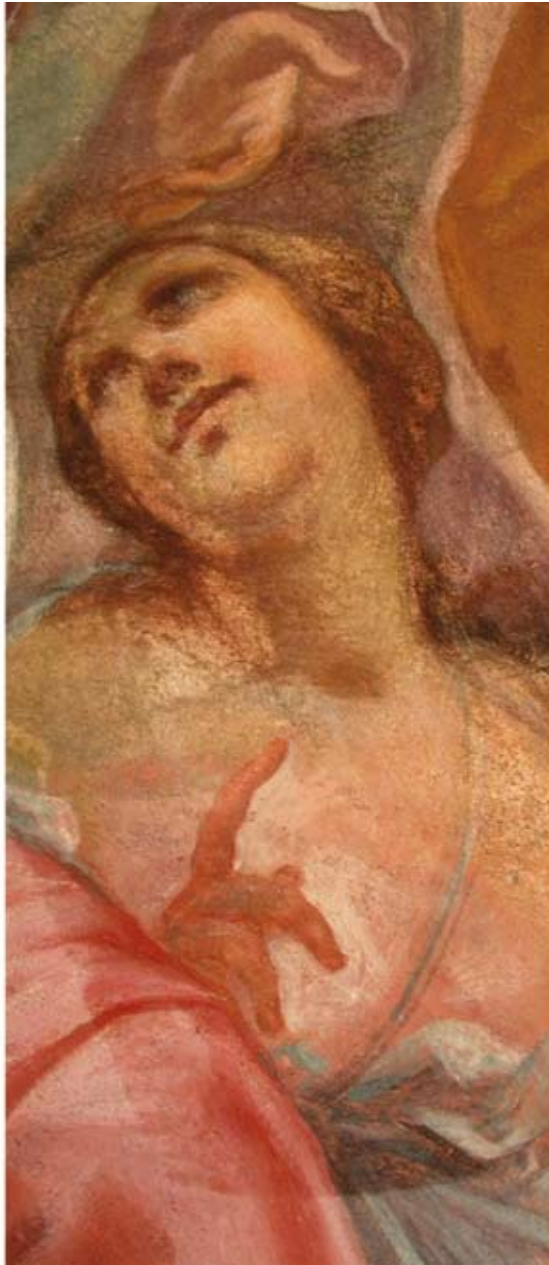
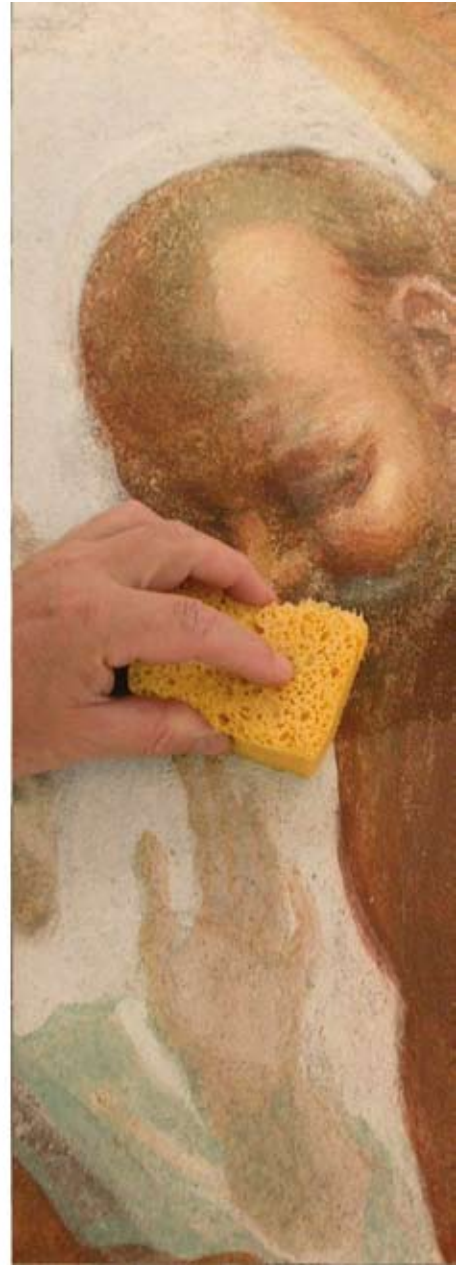
Sala di Apollo. Alcune fasi di pulitura del dipinto

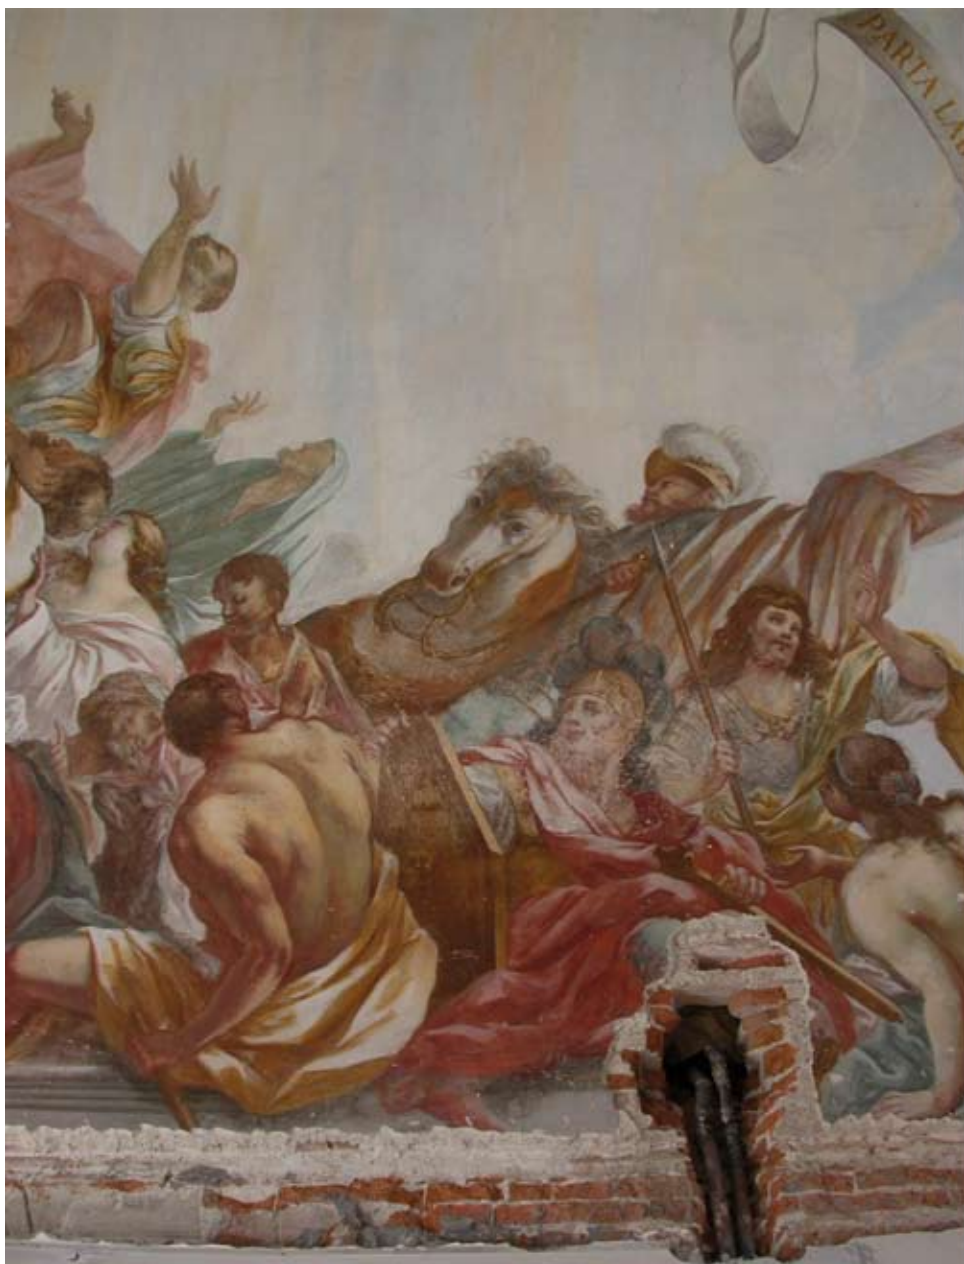
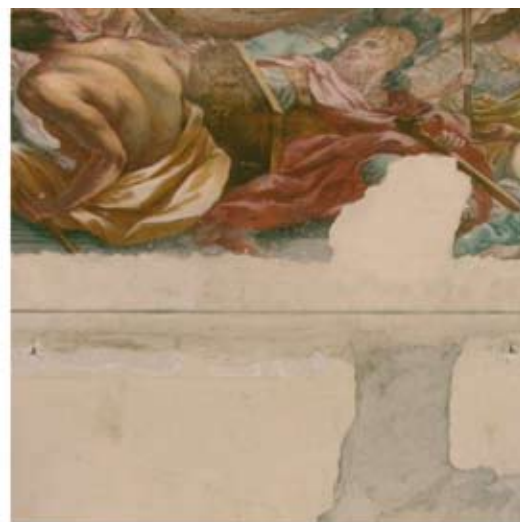
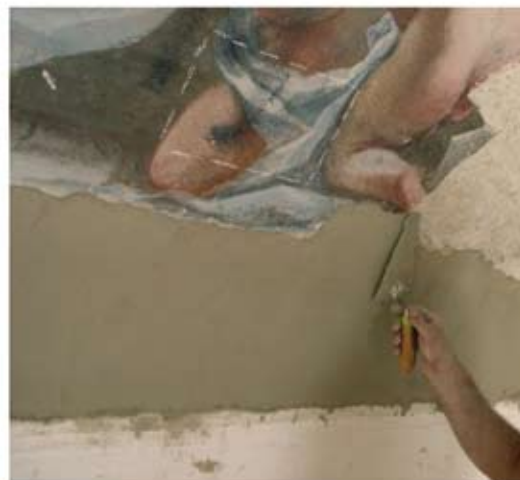
Sala di Apollo. Interventi di risarcimento murario e di stuccatura delle lacune

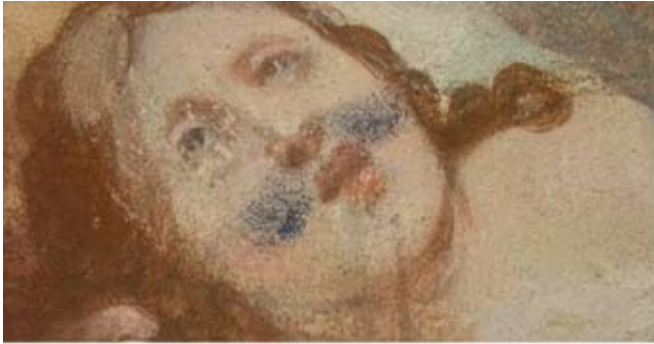
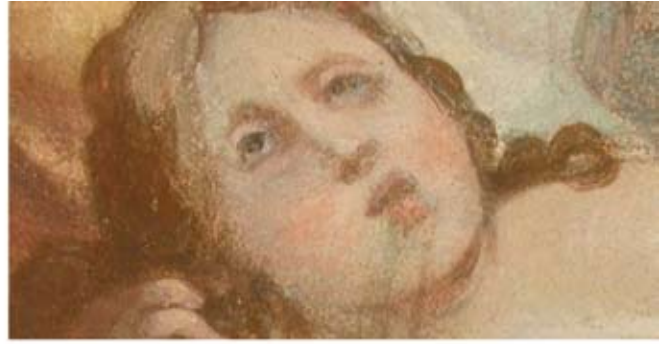
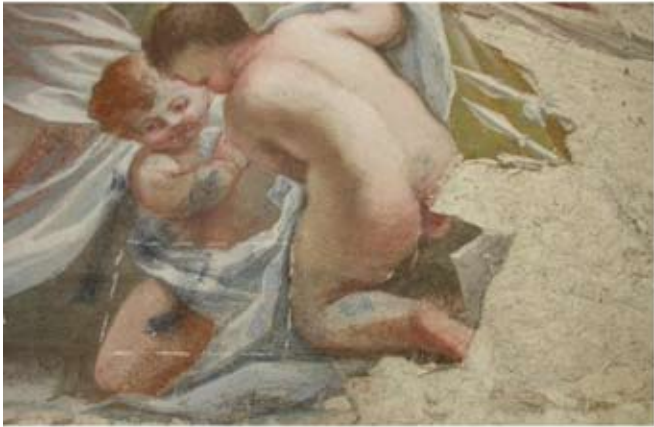
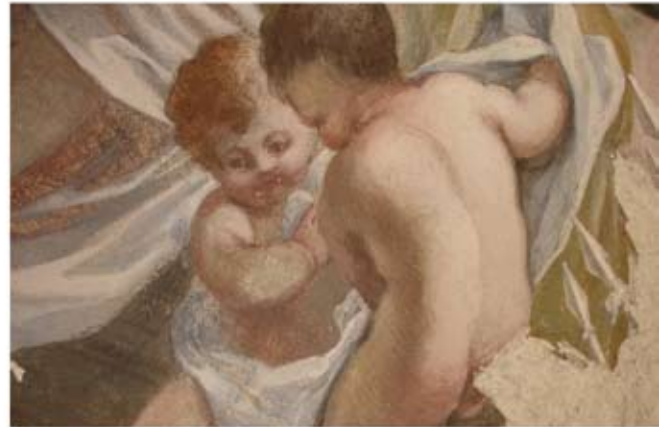
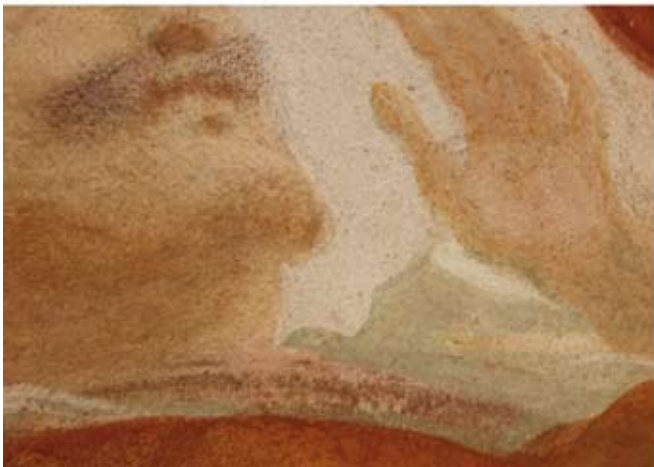
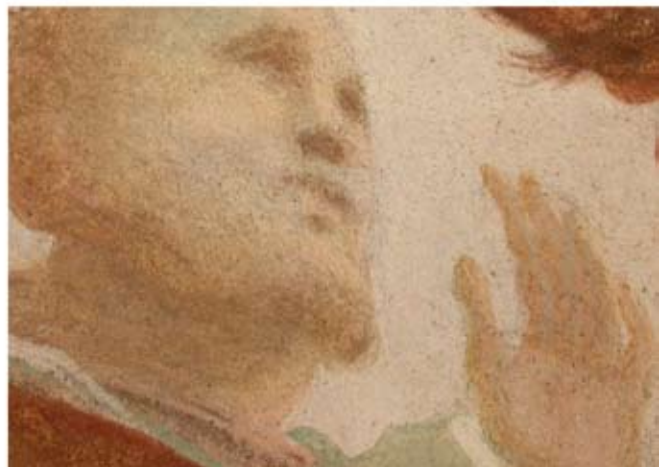
Sala di Apollo. Atti vandalici rinvenuti su alcune figure dell'affresco. Gli sfregi con colorante blu artificiale, sono stati eliminati con soluzione enzimatica appropriata, applicata a tampone. Situazione prima e dopo il restauro

Sul soffitto della sala di Apollo, si ritengono necessari interventi di pulitura generale e selettiva, con rimozione accurata delle tracce vandaliche che deturpano in blu i volti di alcune figure; opere di consolidamento strutturale all'imposta di volta per chiudere le profonde lacune lasciate dalle travature del controsoffitto preesistente; integrazione pittorica a velatura, sulle aree interessate da abrasioni e perdita di leggibilità cromatica,

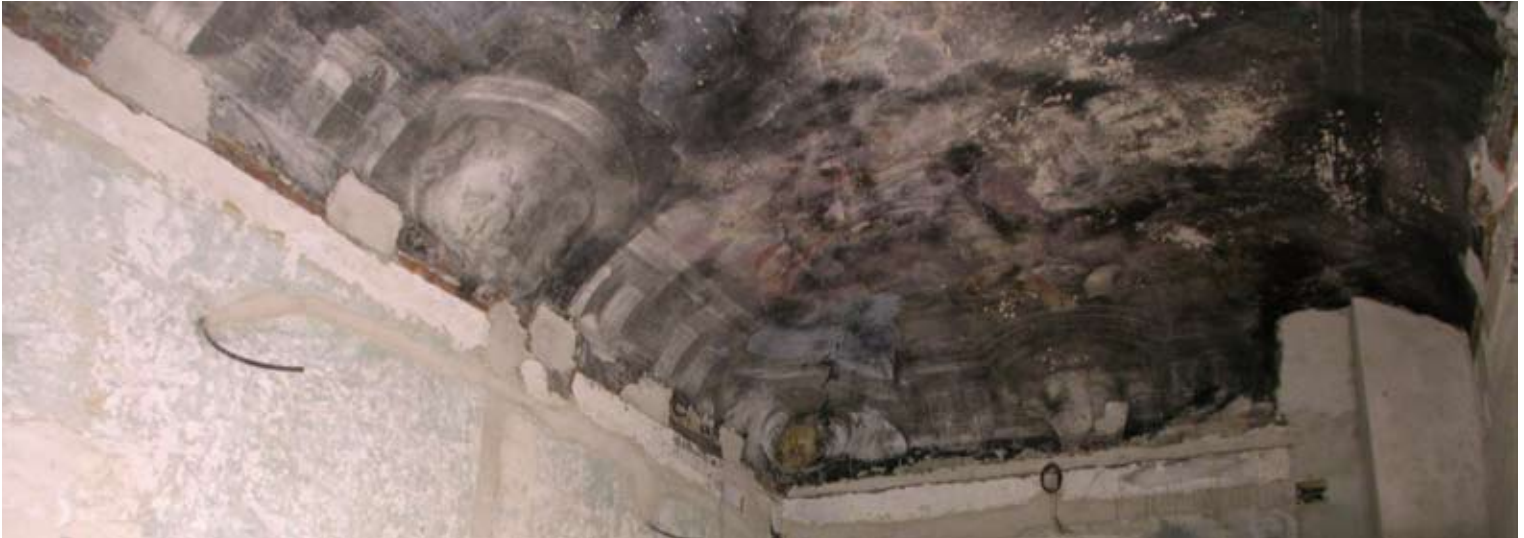
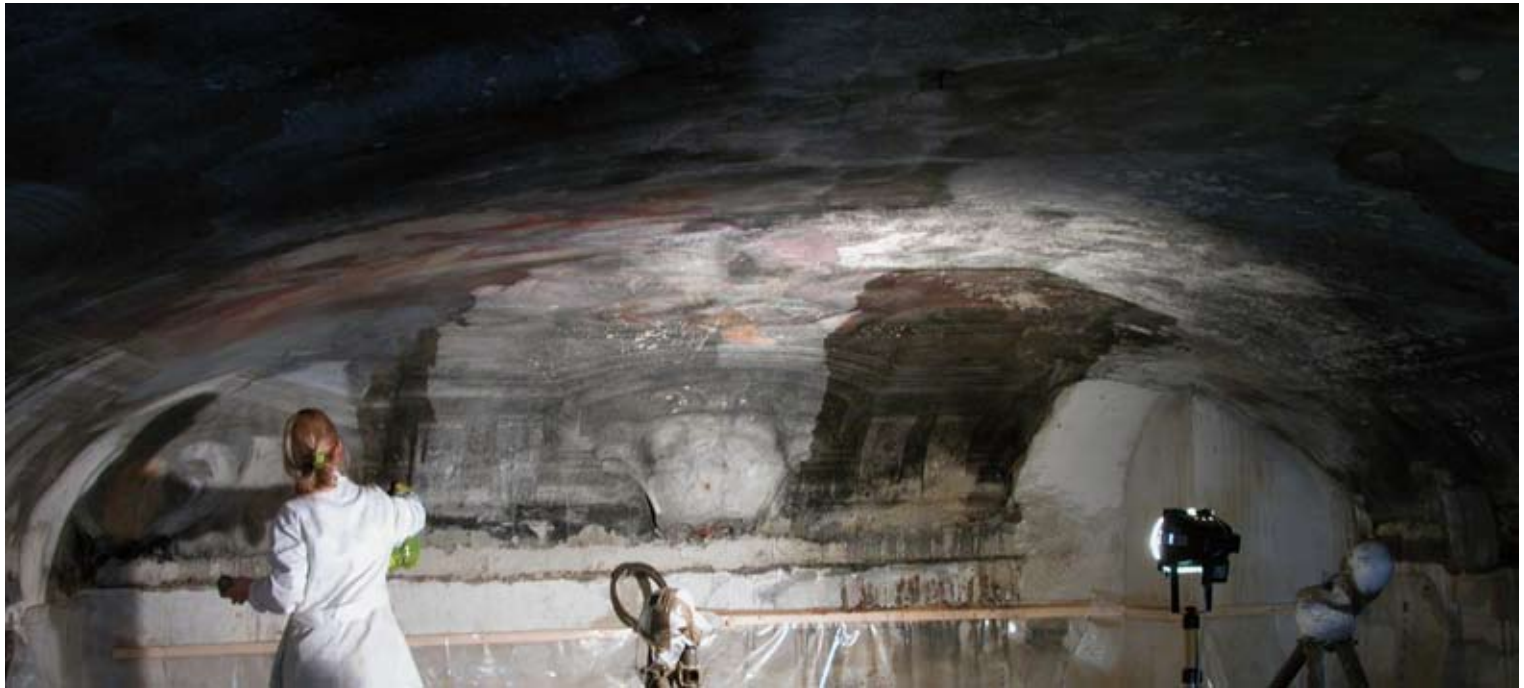
Sala della Fortuna. Condizioni iniziali in cui è apparsa la volta dopo la demolizione del contro soffitto. L'affresco risulta illeggibile e completamente annerito da un pesante strato di nerofumo combusto

Il danno prodotto dalla fuliggine sulla pittura, è di enorme entità e ha duplice causa: il deposito carbonioso di nerofumo prolungatamente in circolo nel vano chiuso dal contro soffitto, è passato dalla fase volatile ed incoerente, registrata anche al momento dello scoprimento dell'affresco, allo stadio di deposito solido e concrezionato, investendo tutta la materia pittorica e complicando assai i test di pulitura.

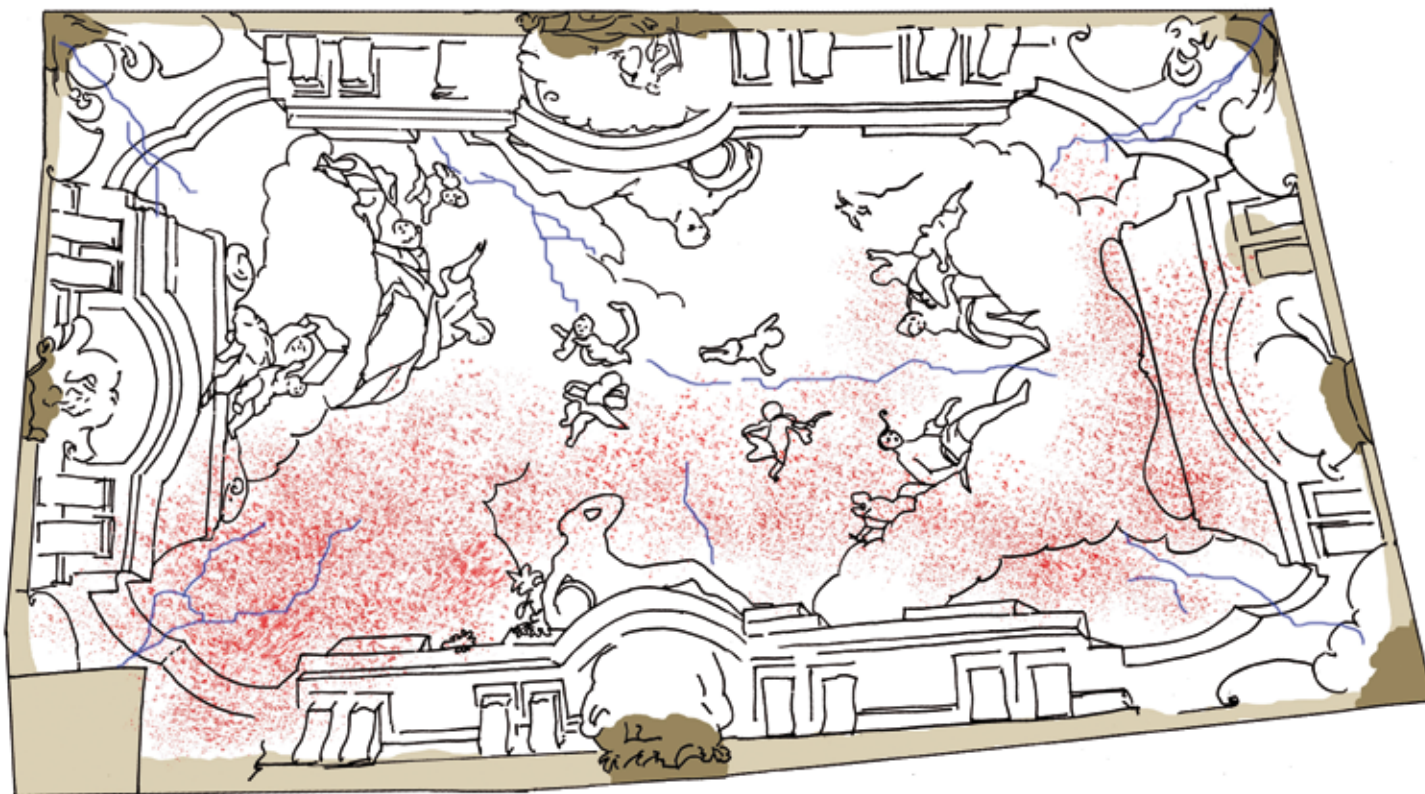
#### TIPOLOGIA DI DEGRADO

- Lacune strutturali profonde
- Stucchi plastici : parti mancanti
- Cretture angolari e diffuse
- Lacune pittoriche e abrasioni

Sala della Fortuna. La mappa di rilievo segnala in legenda, le tipologie di degrado osservate e visibili sulla volta, dopo ispezione a distanza ravvicinata e rimozione parziale del nerofumo

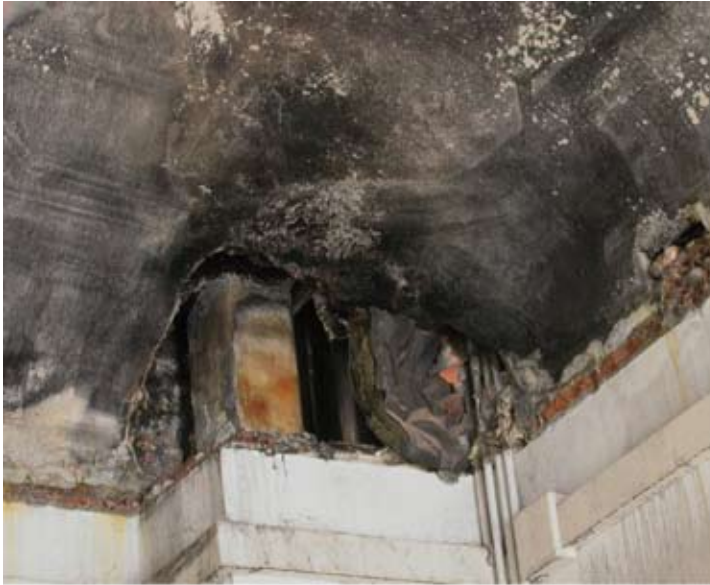
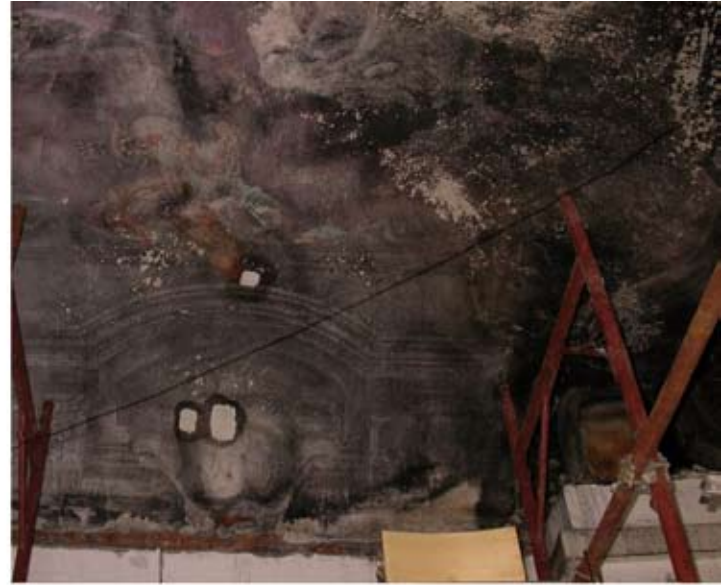
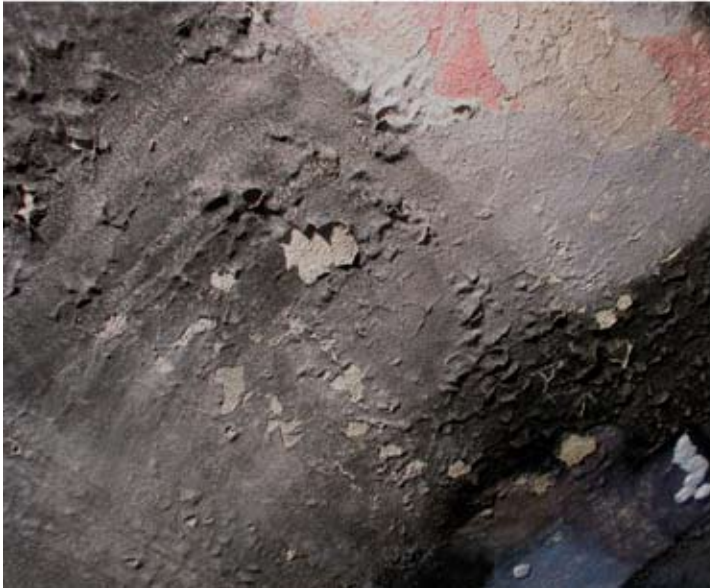
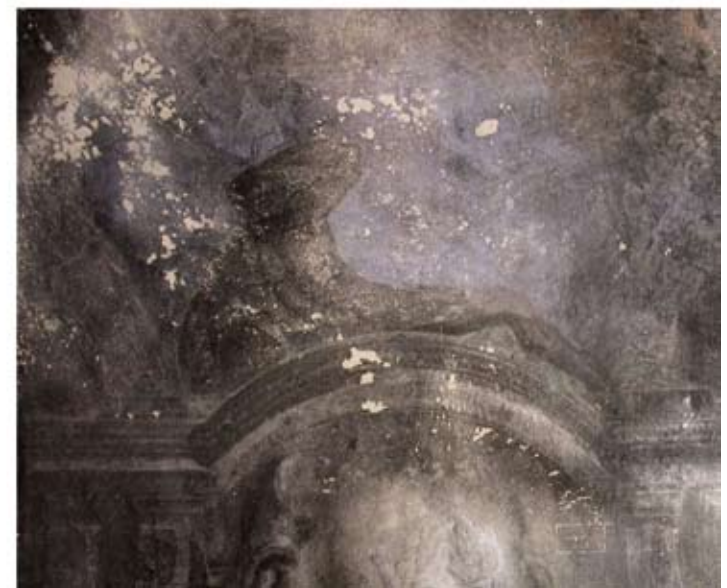
La rottura della canna fumaria all'interno dell'intercapedine del contro soffitto, è stata la causa principale del degrado dell'affresco settecentesco di questa sala.

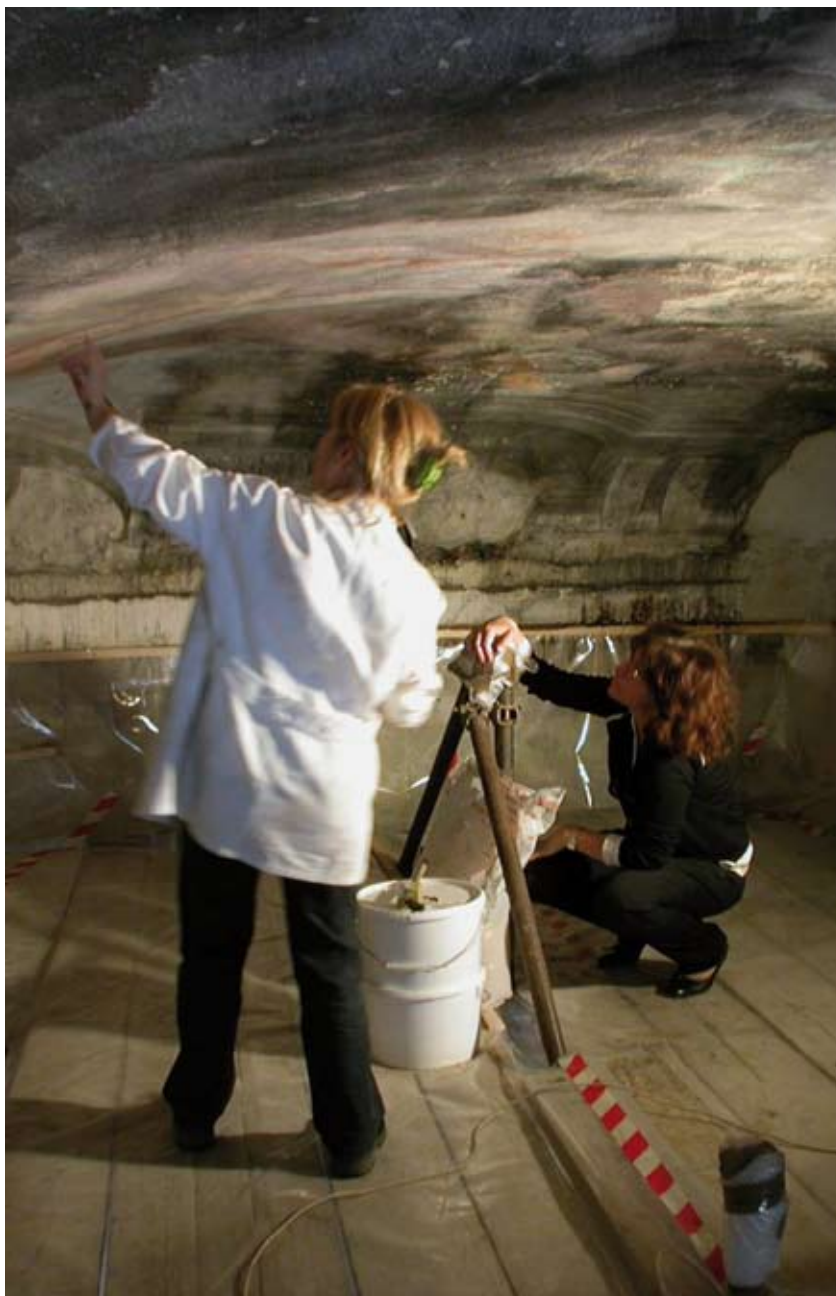
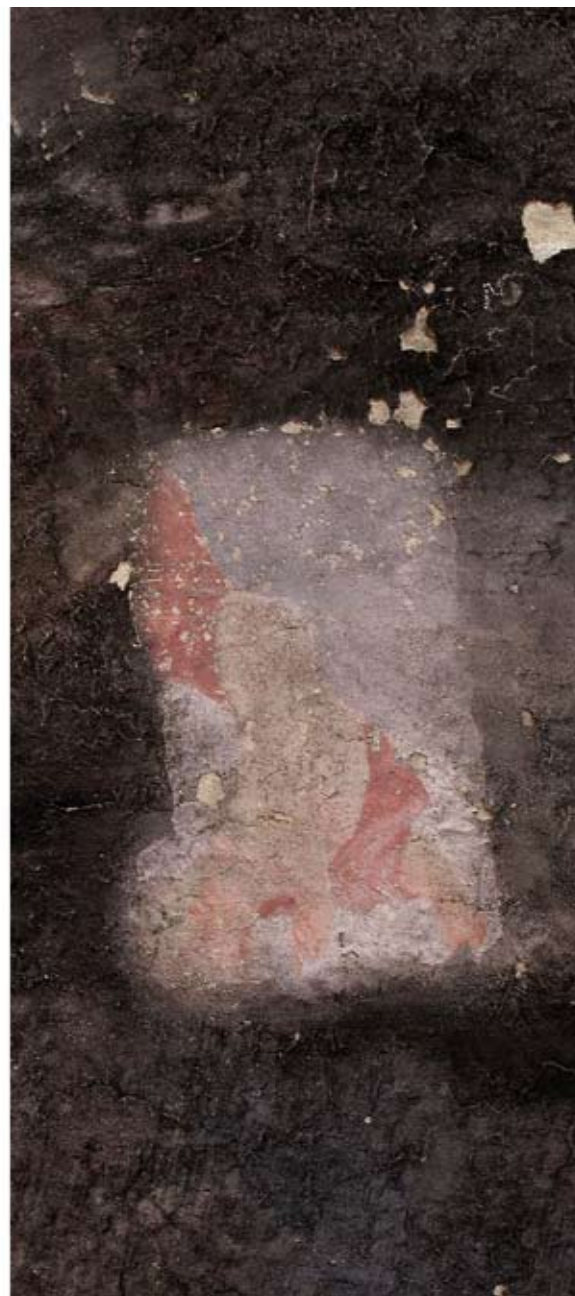
Per risolvere le problematiche di questo soffitto, è stato necessario effettuare un'attenta campagna di saggi, per la messa a punto della metodologia di restauro più efficace e corretta.

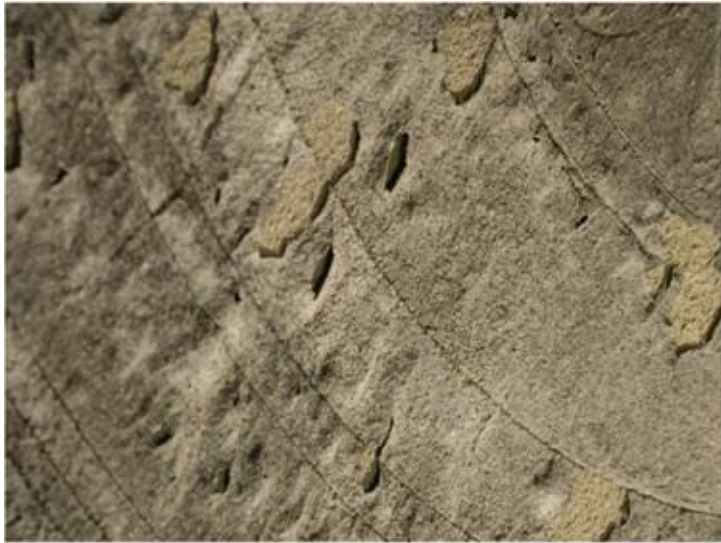
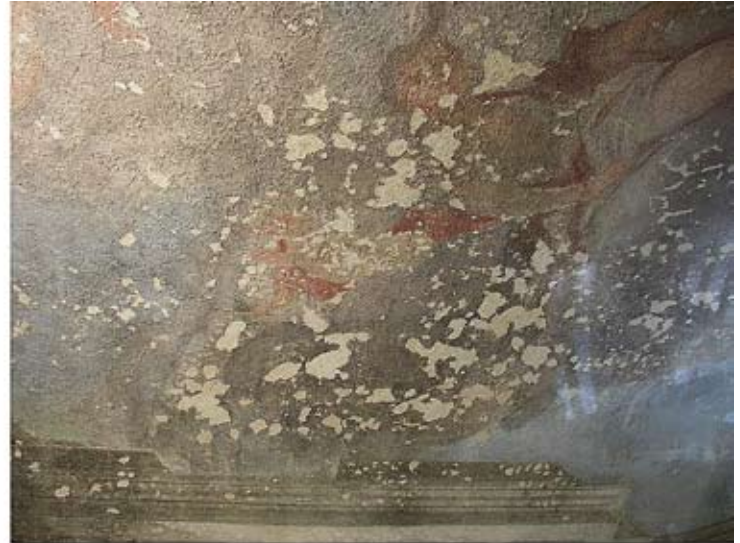
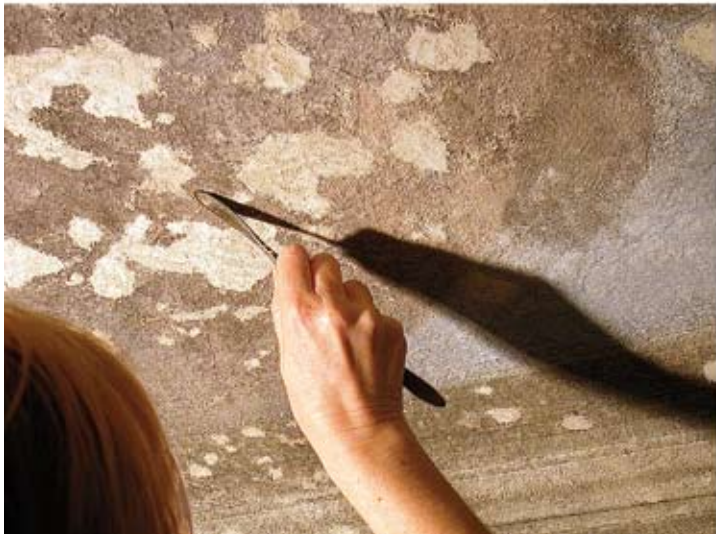
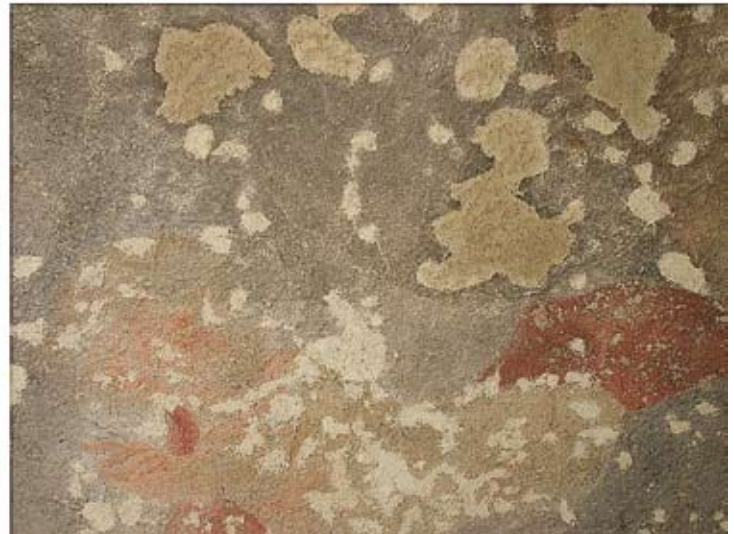
Sala della Fortuna. Fasi di lavoro: preconsolidamento del film pittorico ed interventi di stuccatura sull'intonaco. La superficie pulita del dipinto, risulta martoriata da rigonfiamenti, lacune, crateri e cadute di colore.
