Torre Boraco

Torre Boraco / M. Scalzo. - STAMPA. - (1982), pp. 133-140.

LE TORRI COSTIERE
PER LA DIFESA ANTICORSARA
IN PROVINCIA DI TARANTO

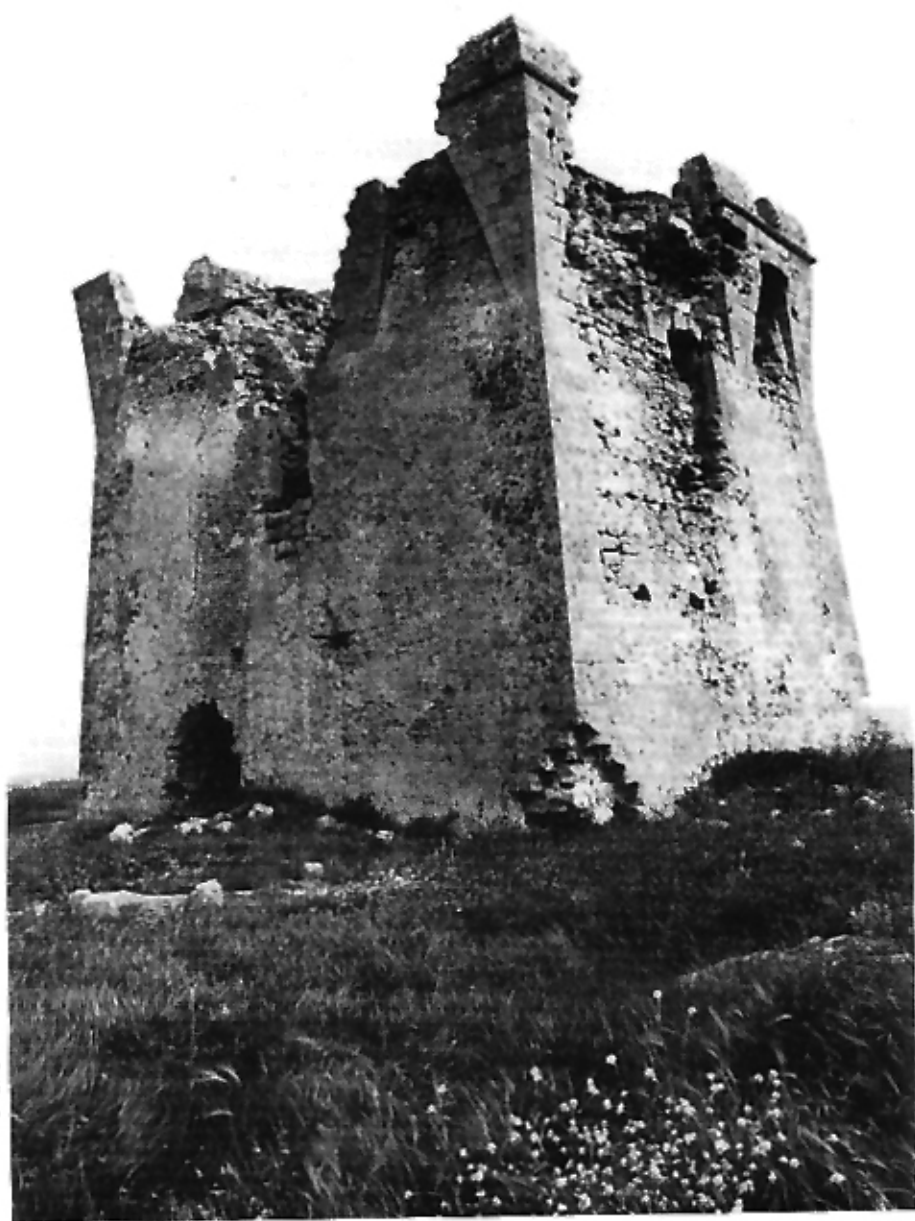
103. Torre Boraco. Esterno da nord-ovest. La parete a monte ha la parte superiore completamente crollata.

Nella parete a monte (*fig. 103*), sulla sinistra in basso, è stata aperta una breccia, che ha compromesso, nel tempo, la statica della costruzione. Due lesioni passanti interessano la parete: la prima parte dall'imposta del beccatello sinistro della caditoia centrale e termina sulla «breccia»; la seconda parte della soglia dell'ingresso, prosegue interessando la cisterna e termina alla base. Dell'apertura d'ingresso residuano parte dei piedritti, costituiti da conci di tufo sagomati di notevole dimensioni, in cui si notano numerosi fori di varie misure: alcuni sostenevano l'intelaiatura della porta ed altri, più grandi, ospitavano le barre per sprangarla. Delle tre caditoie restano soltanto: parte dei beccatelli di quella centrale e, sull'angolo destro, uno per intero con il parapetto e relativo toro. La facciata ad ovest (*fig. 106*) ha entrambi gli spigoli sbrecciati. Delle tre caditoie sono visibili, e solo in parte, quelle laterali. Una finestra (m. 0,90 × 1,30), a quota m. 6,60 dal piano di campagna, ha il parapetto diruto.

Trovandoci davanti ad un rudere, l'operazione di «restauro» anche solo conservativo, se non di riuso, è piuttosto complessa. Occorrerebbe una analisi attenta di laboratorio, per avere una diagnosi certa sullo stato di composizione dei materiali. Per non compromettere ulteriormente la statica del monumento, andrebbero con urgenza effettuati interventi per consolidarne la struttura. Innanzitutto bisognerebbe intervenire sulle fondazioni e risarcire la muratura espulsa; riconnettere i filari di tufo mancanti agli spigoli, punto di accumulo di tensioni, e ammorzarli con la base. Per evitare il ribaltamento delle pareti verso l'esterno, queste andranno ricucite mediante tiranti metallici, cementando gli estremi della muratura, e risarcendo le lesioni con iniezioni di cemento.

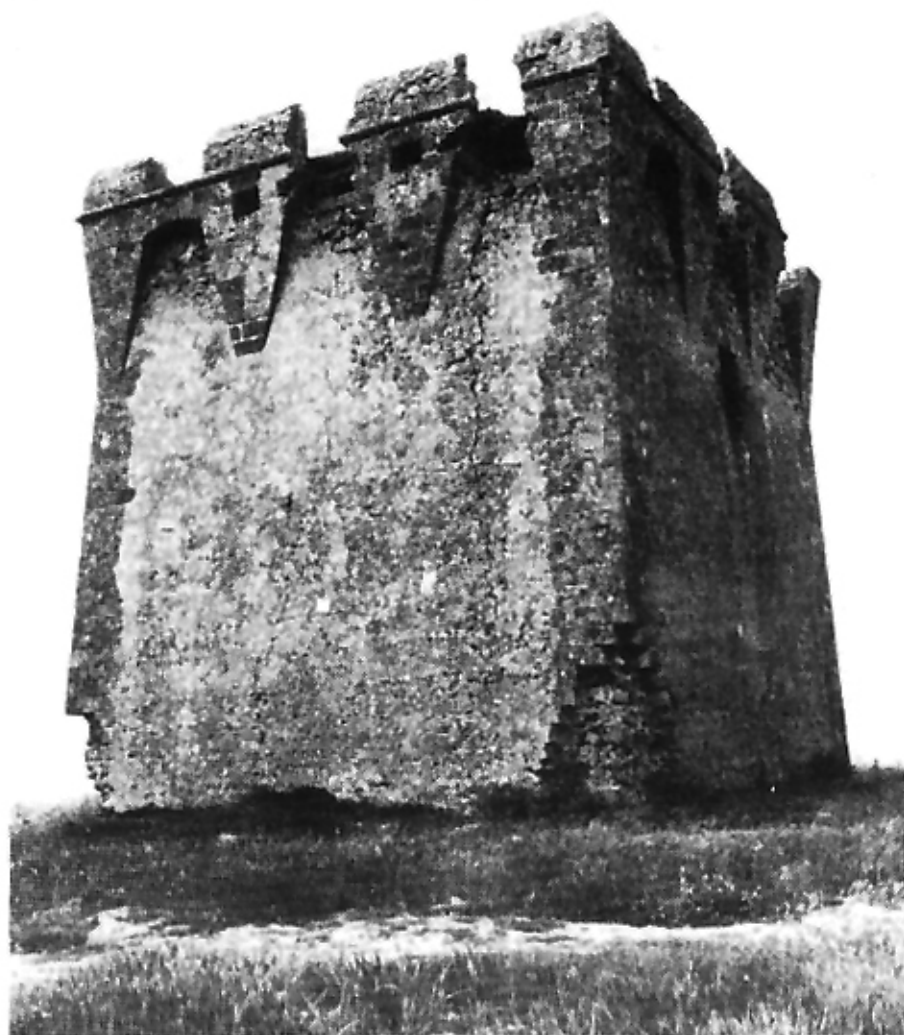
104. Torre Boraco. La torre ripresa da sud-est. È evidente la lesione provocata dal crollo del soffitto del vano interno.

I beccatelli crollati mettono in mostra la tecnica costruttiva della controscarpa: i conci di tufo sono inseriti di punta nella muratura di parete, formando dei «denti» per incastrare a spina i conci che completavano all'esterno la mensola d'appoggio per la caditoia. Il lato sud (*fig. 104*) è privo di aperture; parte degli spigoli sono mancanti. Si notano due archibugiere con piano a spatola, interposte ai beccatelli della caditoia centrale, caduta; rimane intratta la caditoia a sinistra, mentre di quella di destra residuano soltanto i beccatelli. Il toro percorreva l'intero perimetro come elemento decorativo e con funzione di marcapiano. Una lesione passante, che parte dal centro della caditoia destra, percorre verticalmente tutta la parete e longitudinalmente l'intera struttura, trovando la lesione corrispondente sul lato a monte.

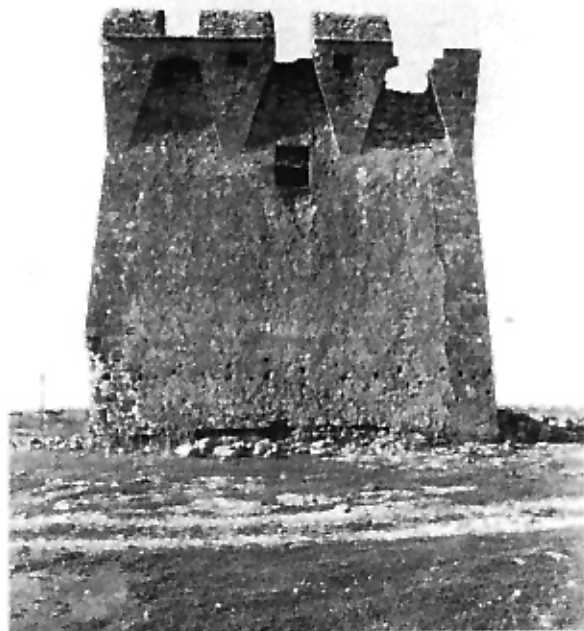
Il lato est (*fig. 105*) presenta anch'esso delle lesioni verso lo spigolo destro; questo ha un movimento rotatorio rispetto tutta la parete in questione. L'architrave della finestra (m. 0,87 × 1,30), a quota m. 6,60

105. Torre Boraco. Lato costa-est. Una serie di fori, alti da terra m 1,80 circa, sono le uniche tracce di una probabile tettoia in legno scomparsa.

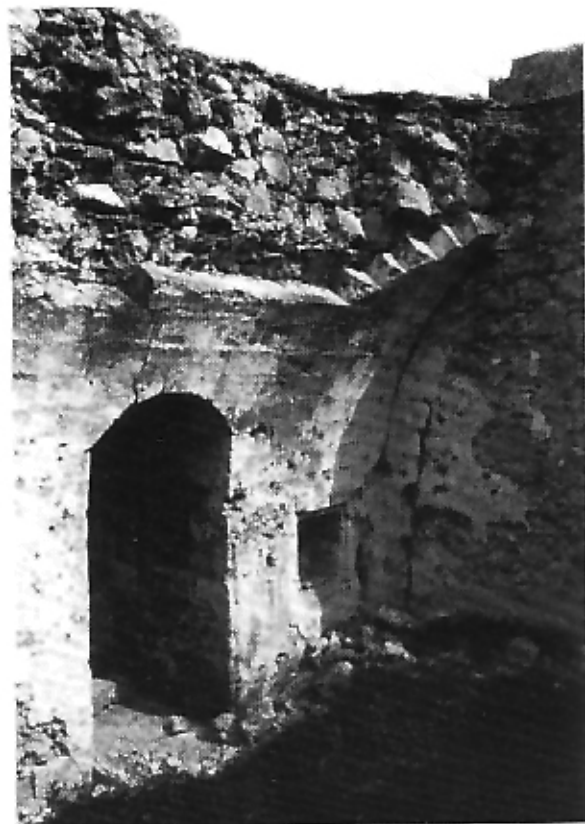
108. Torre Botaco. Interno, aperture sulla parete est.

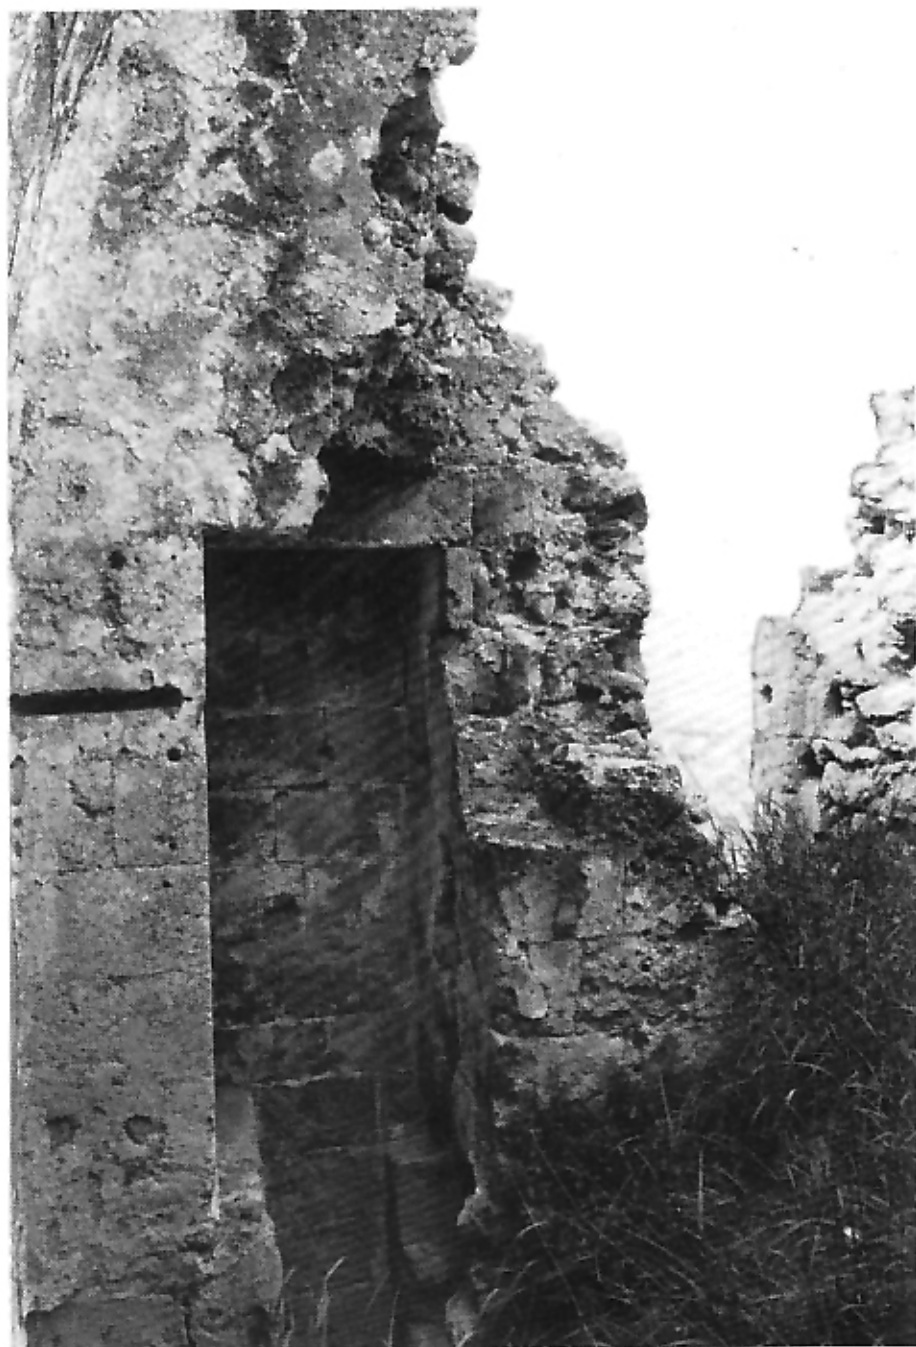
109. Torre Boraco. Interno, imboccatura della cisterna, a destra, i resti dell'originaria porta d'accesso.
