La reintegrazione nel consolidamento di edifici antichi: alcuni esempi a Vulci

*Michele Cilla (M.C.) – Roberto Sabelli (R.S.) **

Il sito (M. C.).

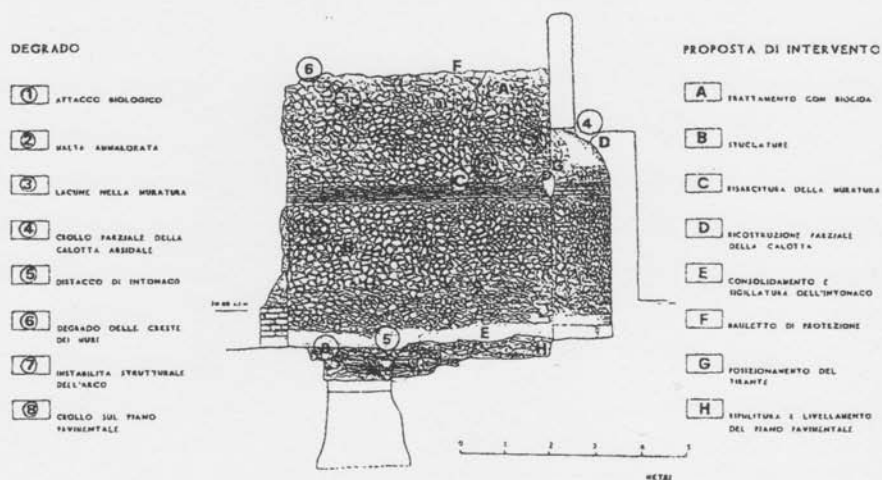
Edificio Absidato: carta tematica con degrado e proposta di intervento.

Oltre al diffuso stato di impoverimento della malta su tutte le superfici dei paramenti, destavano molte preoccupazioni un'ampia lacuna nel catino absidale e due grosse riduzioni delle strutture murarie ai lati dell'abside. Queste compagini murarie oltre a non garantire un buon assorbimento e resistenza alle sollecitazioni accidentali non consentivano, nel loro stato di fatto, l'inserimento di un tirante lungo il piano di spicco dell'arco absidale, necessario al fine di contrastare le spinte oblique della volta e ricreare quella continuità strutturale interrotta dalle ampie lacune.

È stata quindi prevista la risarcitura di tali discontinuità mediante la ricostruzione della muratura mancante, con tecniche simili alle originarie ed utilizzando il materiale di recupero. La previsione della ricostruzione dei paramenti ha dovuto fare i conti con un poco chiaro, perché appunto lacunoso, cambiamento di tecnica e tessitura. Seguendo quindi con estrema attenzione la tessitura limitrofa si è ricreata la più plausibile configurazione del paramento originario (per originario, in questo caso, si intende l'aspetto finale antico, essendo intervenute su questo monumento varie modificazioni in epoche remote, sia per manutenzioni che per probabili cambi d'uso dell'edificio) creando un leggero sotto squadro e, nel caso dei *cubilia*, utilizzando quelli erratici di materiale diverso, ma con poca variazione cromatica. È stata prevista la chiusura della lacuna nel catino absidale mediante ricomposizione su centina leggermente sovralzata della

I consolidamenti strutturali hanno interessato anche il catino absidale parzialmente crollato nella parte centrale. La reintegrazione è stata eseguita sotto squadra utilizzando un'armatura in acciaio inox ed impasto di malta bastarda con frammenti di laterizio.

Le esigenze di consolidamento statico del monumento hanno richiesto il posizionamento di un tirante all'imposta dell'arco in modo da contrastare le spinte su quest'elemento architettonico. La catena appositamente filettata alle due estremità, provvista di manicotto, piastre di fissaggio con asole, dadi controfilettati e coperchi di protezione è stata messa a trazione in posto.

Risolti così i problemi strutturali si è intervenuti sulle lacune dei paramenti murari, soprattutto nella zona absidale. La ghiera dell'arco, con i conci cuneati crollati dall'imposta fin su alle reni, è stata ricomposta con nuovi conci tagliati in una pietra locale e posati sotto squadra con l'ausilio di una centina. Anche le lacune nell'*opus reticulatum* sono state reintegrate. I nuovi *cubilia*, recuperati in loco ma differenti per dimensioni e materiali, sono stati riposizionati ordendo una trama di fili che ripeteva quella originaria. Ultimate queste lavorazioni è stata eseguita la stuccatura sulle pareti, previa rimozione della malta ammalorata, con un impasto di calce aerea simile all'originale dopo verifiche e test di colore e resistenza. La stuccatura è stata estesa anche all'intradosso del catino absidale. Infine, a protezione delle creste dei muri dalle infiltrazioni e ristagni delle acque piovane, sono stati realizzati dei bauletti con impasto di malta

bastarda. Sull'estradosso del catino è stata inserita anche una lastra di piombo opportunamente sagomata e modellata. Dopo abbondanti lavaggi ed una adeguata sistemazione dell'area circostante si sono concluse le lavorazioni che hanno portato al recupero ed alla valorizzazione dell'Edificio Absidato.

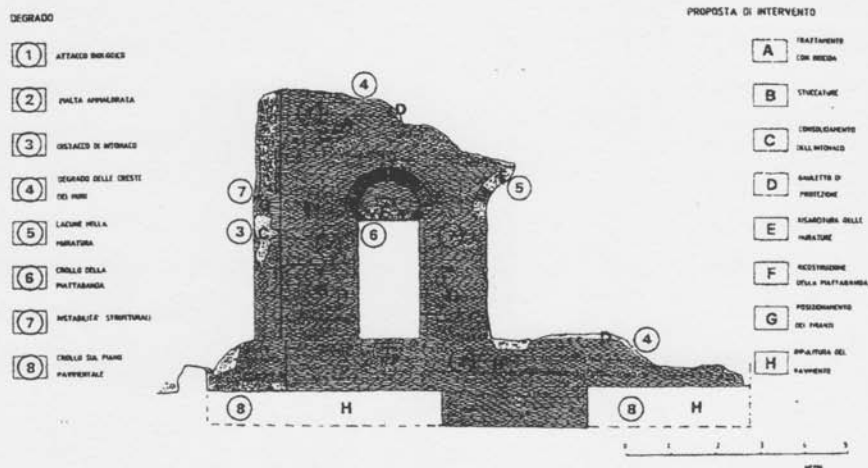
Edificio in laterizio: carta tematica con degrado e proposta di intervento.

Prioritaria è stata la verifica delle ormai obsolete opere di consolidamento di "emergenza" realizzate a partire dagli anni '60, soprattutto sul cosiddetto Edificio in Laterizio, che ne diminuivano in modo inequivocabile la libertà di godimento.

L'ambiente è stato prima svuotato dalla terra di riporto e poi ripulito manualmente, applicando infine la soluzione biocida. Data la particolare tecnica costruttiva a sacco, due cortine in mattoni che racchiudono il nucleo interno portante, il consolidamento strutturale è stato particolar-

mente delicato. E' stato necessario eseguire prima le iniezioni interne, previa stuccatura dei fori e dei giunti, con una miscela cementante di Ledan TA1 iniettata a bassa pressione fino a rifiuto, giacché le pareti erano fortemente deteriorate e pericolanti. Per ovviare a tali inconvenienti erano già stati realizzati precedenti interventi, consistenti nella realizzazione di una zoccolatura a scarpa in tufelli ed una puntellatura in legno, ormai insufficienti e quindi rimossi. Per contenere le due cortine sono stati posizionati anche 44 tirantini in acciaio inox, completi di piastrine di fissaggio e coperchi di protezione. Successivamente è stato posizionato un tirante per collegare le due pareti dell'edificio. Risolti così i problemi strutturali si è intervenuti con le reintegrazioni delle lacune nei paramenti superficiali. Sono state ricostruite la piattabanda con parte della sovrastante lunetta, nell'apertura laterale, ed altre porzioni di paramento. Le reintegrazioni sono state eseguite sotto squadra con laterizi moderni di dimensioni analoghe a quelli antichi, allettati con un impasto di calcé simile all'originale. Infine sono stati realizzati, sulle creste dei muri, i bauletti di protezione dalle infiltrazioni delle acque meteoriche.

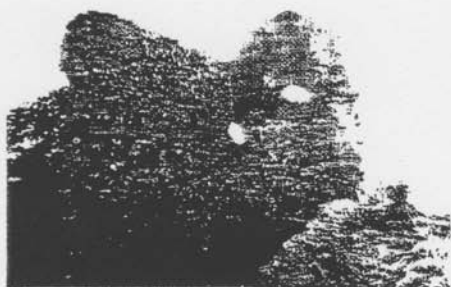
L'Edificio Absidato prima del restauro.

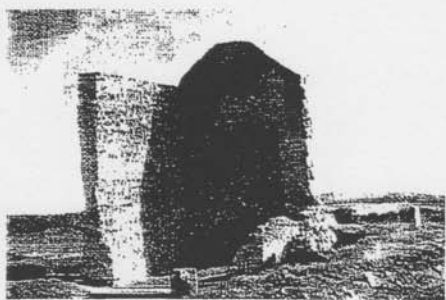
L'Edificio Absidato dopo il restauro.

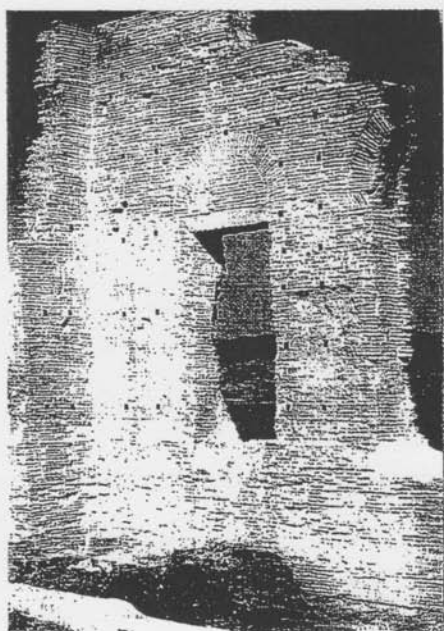
L'Edificio in laterizio dopo il restauro.
