# Análisis de la inestabilidad estructural del edificio central del Castillo de los Tres Reyes del Morro en La Habana

## Analysis of the structural instability of the central building of the Castillo de Los Tres Reyes del Morro in Havana

Paradiso, Michele

Useli, Gianluca

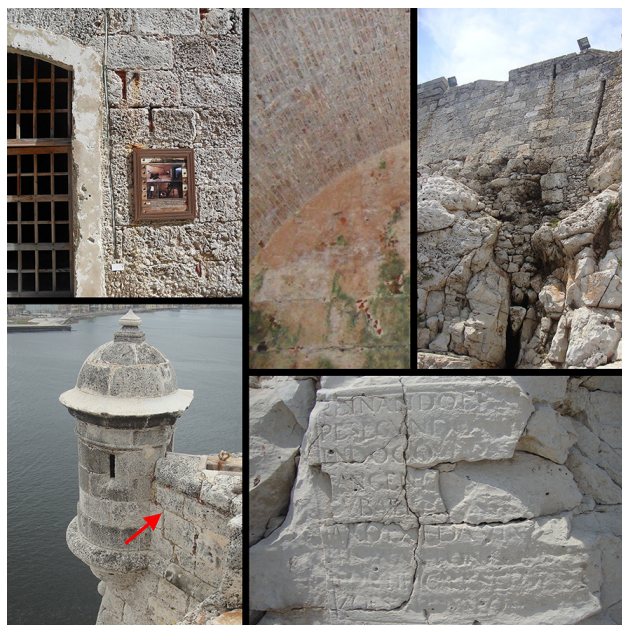
Figura 4. Algunos actuales casos de emergencia de degradación: (desde arriba izquierda) erosión del mortero y de la piedra, humedad en los espacios interiores, la fractura en la base rocosa, las lesiones en el parapeto que enlaza la estructura de la garita y al final la erosión que está dañando la antigua inscripción.

complejo que se conserva original desde las reconstrucciones del siglo XVIII, resistiendo hasta el momento, a daños o hundimiento, a diferencia de las otras tres del complejo. La estructura del muro del elemento presenta lesiones en correspondencia con las conexiones con el parapeto: se nota que la fisura es pasante, del interior al exterior en el lado de la entrada, pero resulta de importante consideración también en el otro lado mientras que el acceso a la base de la garita no presenta riesgos particulares. Esta situación pone en serio peligro la estructura en su parte superior, constituida por las paredes perimetrales y la cúpula, aunque sólidamente conectada a la base, está privada o por lo menos limitada de las necesarias conexiones horizontales que le asegurarían un vínculo adecuado al parapeto. Esta situación puede conducir

a la formación de una charnela estática ideal a la base de ataque que, bajo la acción del peso propio del volumen en voladizo y también las acciones horizontales del viento y la lluvia, que generan en el propio elemento el efecto de vuelco que lo conduciría al hundimiento. La situación requiere una intervención inmediata para salvaguardar un precioso elemento de la fortaleza, único en su tipología para ser conservado en su carácter original y además para evitar lesiones graves a las personas. Finalmente, es objeto de este estudio la presencia de lesiones en las bóvedas de barril, en ladrillos de las galerías del edificio central, que despiertan preocupación por su entidad y por el hecho que hasta ahora no habían sido analizadas con la debida atención.

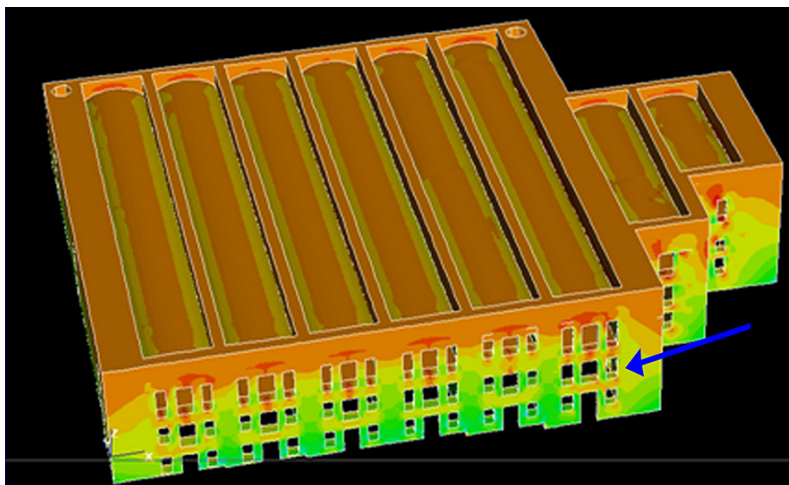
Figura 6. Visualización gráfica del resultado (tensiones normales verticales) del análisis estático lineal ejecutado con software FEM sobre el modelo tridimensional del edificio. La flecha indica el nivel donde se evidencian las lesiones en las bóvedas.

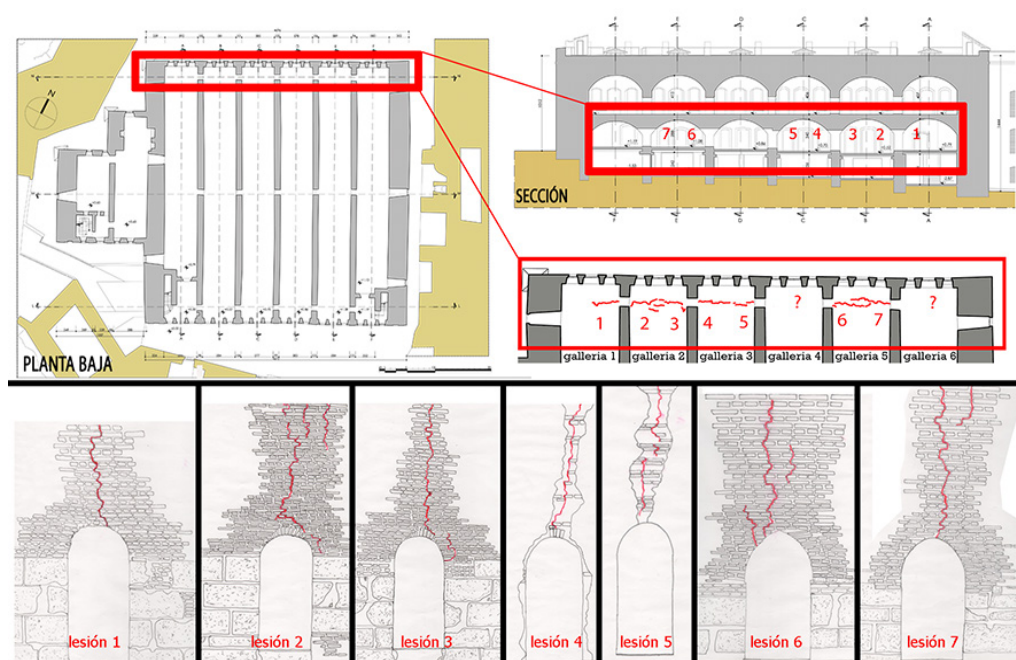
Las galerías, en las que se ha hecho levantamiento de la existencia de las lesiones en el intradós de la bóveda, se encuentran en la planta baja del cuerpo principal y precisamente, de oeste a este: la primera por la mitad, la segunda, la tercera y la quinta; también la cuarta muy probablemente está recorrida por una lesión análoga pero, estando revocada con un revoque de grueso espesor y ser el espacio utilizado actualmente como sala de exposiciones, no ha sido posible verificar la presencia efectiva haciendo la inspección necesaria descubriendo la construcción en ladrillos: aún se notan marcas en relieve sobre la superficie revocada, que dejan suponer la presencia, dada su posición y la andadura similar a los presentados en las lesiones de las galerías adyacentes. La sexta y última galería de la planta baja está también revocada sin embargo, a diferencia de la cuarta, sobre la superficie no se observan ni siquiera marcas de un eventual paso suyo. Todas las fracturas que cortan transversalmente las galerías, paralelas al trazado de la bóveda, están localizadas en correspondencia con las aberturas excavadas en las paredes comunes en la zona próxima al frente norte. En las galerías en las que la restauración en curso ha sido completada, las fracturas han sido estucadas con mortero, entonces sólo se pudo valorar la andadura. Al contrario ha sido posible medir la profundidad de las lesiones de la segunda y tercera galerías, arrojando respectivamente profundidad máxima de 6 a 25 centímetros y de 14 a 25 centímetros. El ancho de las lesiones es variable, alcanzando en algunos puntos el valor máximo de 5 centímetros. El resto de la estructura del edificio se encuentra en aparente buen estado y no muestra otras señales que permitan pensar en un riesgo

Figura 7. Localización, en planta y sección, de las lesiones en las bóvedas y cuadro de fisuras.

estático ulterior de cualquier modo relacionado con lo evidenciado en las bóvedas. En general el análisis del cuadro de fisuras del edificio depende de acciones externas - cargas, corrimientos, sismo - incompatibles con las prestaciones de los materiales, que han inducido solicitaciones a la estructura de albañilería. En el caso de la albañilería, una línea de fractura es una línea isostática de compresión, en la que, ortogonalmente a ella, se encuentra la dirección de las tracciones que ha producido la fractura. El procedimiento seguido en el caso en estudio es exactamente inverso: el objetivo es el de comprender cuáles son las causas que han producido las lesiones a través de la “lectura” de las propias lesiones sobre la estructura. Las lesiones que son objeto de estudio son las presentes en la bóveda de la galería sobre el arco del paso de la derecha (lesión 3) que se injerta como un luneto en la bóveda de barril de la cubierta. Por su conformación se trata de un arco en ménsula o falso arco, ya que está dotado de una estructura no completamente autoportante. En general, en el arco clásico el polígono funicular que garantiza el equilibrio es el interno al perfil del propio arco. En cada sección el esfuerzo normal es elevado mientras el esfuerzo cortante, responsable del deslizamiento es mínimo; por otra parte la fuerza de fricción proporcional al esfuerzo normal, es suficientemente alta impidiendo el deslizamiento. En el falso arco, de hecho, las juntas de mortero son horizontales y no radiales como en el arco “verdadero” y esto crea un problema de estabilidad, ligado al fenómeno del corte-deslizamiento. Al contrario del arco verdadero, la fuerza cortante es más o menos análoga a la del esfuerzo normal, por tanto suficientemente alta para que se verifique el peligro de deslizamiento. En este caso no toda la estructura del arco trabaja a compresión. Las ménsulas necesitan de un notable engrosamiento de las paredes y de la imposta, para contrarrestar los efectos de la gravedad, que tiende a comprimir cada lado del arco hacia el interior, produciendo el deslizamiento horizontal de los elementos. A los fines de un cálculo numérico para el estudio de la estructura de albañilería, la modelación relativa puede ser afrontada de manera diferente: modelo de estructura continua, modelo discreto o con procedimiento de homogenización. En el caso en estudio se ha considerado más correcto realizar un modelo discreto, distinguiendo los componentes de la estructura de albañilería. Tal modelo prevé un grupo de elementos rígidos - ladrillos y piedras - unidos entre ellos mediante vínculos - juntas de mortero - elásticamente deformables cuando son comprimidos. Por hecho existe una significativa diferencia entre los módulos de elasticidad del mortero y los de los elementos. También las juntas han sido modeladas en forma discreta, mediante una serie de bielas ortogonales en la interfase para transmitir el esfuerzo normal de compresión, por otra parte, una biela tangencial para transmitir el esfuerzo cortante. La característica peculiar de ese modelo es la de considerar los materiales sólidos de albañilería como un sistema rígido de elasticidad concentrada.

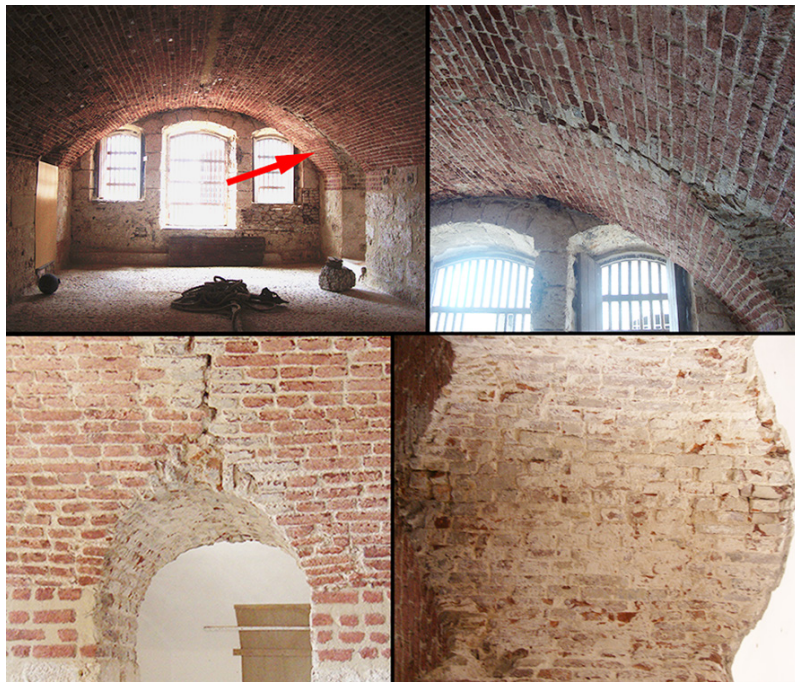
Figura 8. Las lesiones (lesión 3 - bóveda 2) que son objeto de estudio y la conformación del falso arco del pasaje.

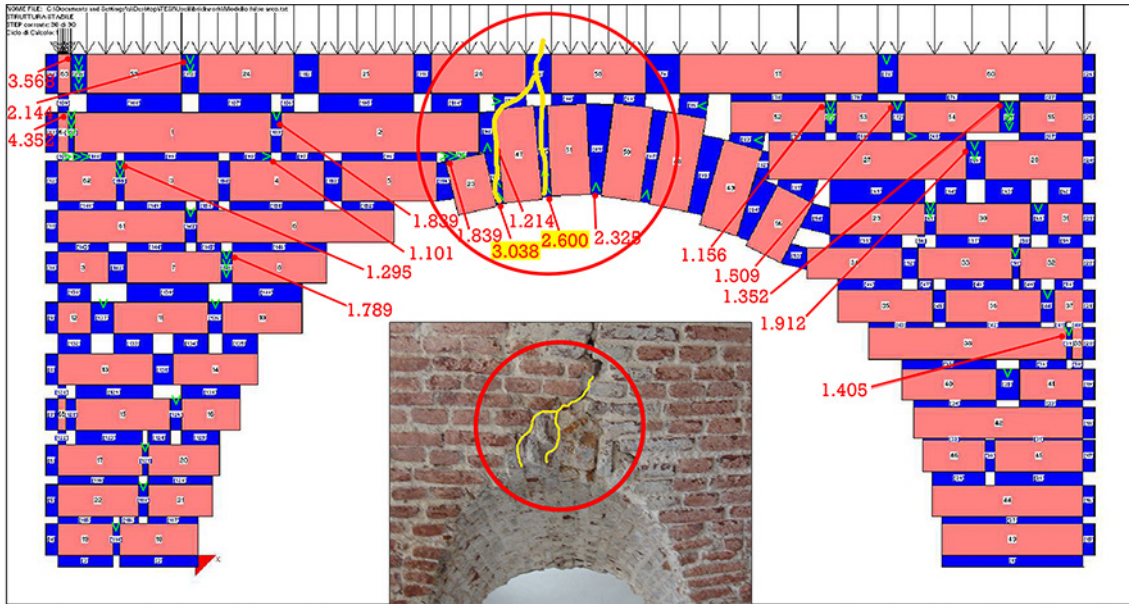
Figura 9. Valoración de los resultados del cálculo numérico con Brickwork para el análisis de la estabilidad del arco. La identificación de las solicitaciones que han producido la rotura de los vínculos con biela indica la localización de una posible lesión formada. La comparación con la realidad confirma la correspondencia de la lesión.

en la interfase gráfica del modelo, es informada la localización de los vínculos en los que es verificada la rotura de las bielas, con la evidencia de estas últimas, en las que se registran los valores de las solicitaciones superiores a  $1 \text{ kg/cm}^2$ . De la lectura de estos datos sobrepuestos, se puede valorar la localización de las juntas de mortero donde se puede formular hipótesis sobre la manifestación de microfisuras. Considerada una resistencia media a tracción de  $1,2 \text{ kg/cm}^2$  en el mortero de la albañilería del arco real, se puede afirmar, excluyendo la presencia difusa de microlesiones de pequeño alcance en la zona correspondiente a las espaldas laterales, que la microfisura de mayor alcance - solicitaciones entre  $3$  y  $2,6 \text{ kg/cm}^2$  - se localizan en posiciones ligeramente descentradas hacia la izquierda del intradós del arco, en las juntas de mortero interpuestas entre los primeros tres elementos colocados en tabiques de ladrillos. Si tal cuadro hipotético de fisuras se confronta con las lesiones existentes en la bóveda, se nota la correspondencia en la zona en que ésta intersecta el arco con análoga andadura. En conclusión, se puede decir que la lesión presente en la bóveda depende de la propia conformación del falso arco. La microfisura que corresponde a la junta de mortero representa la solución inicial de continuidad que, perdiendo el material sus propiedades mecánicas, ya de inicio muy limitadas, con el tiempo y el envejecimiento, produce el desarrollo de la lesión con su prosecución a lo largo de la dirección paralela al arco de la bóveda.

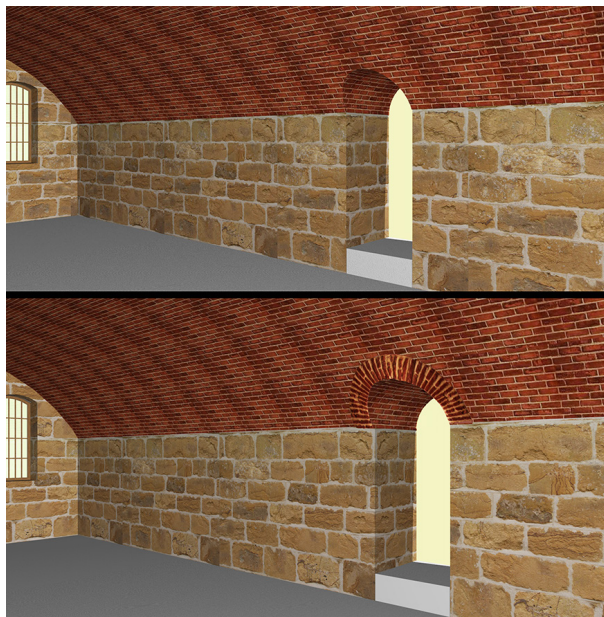
Figura 10. El problema estático es debido a la técnica de construcción del arco de paso. La representación virtual de la bóveda presenta dos casos: en arriba el arco como fue realizado, abajo como tenía que estar construido.
