La chiesa di Santa Maria delle Grazie al Calcinaio di Cortona. I restauri dei paramenti lapidei tra gli anni '60 e '90 del XX secolo

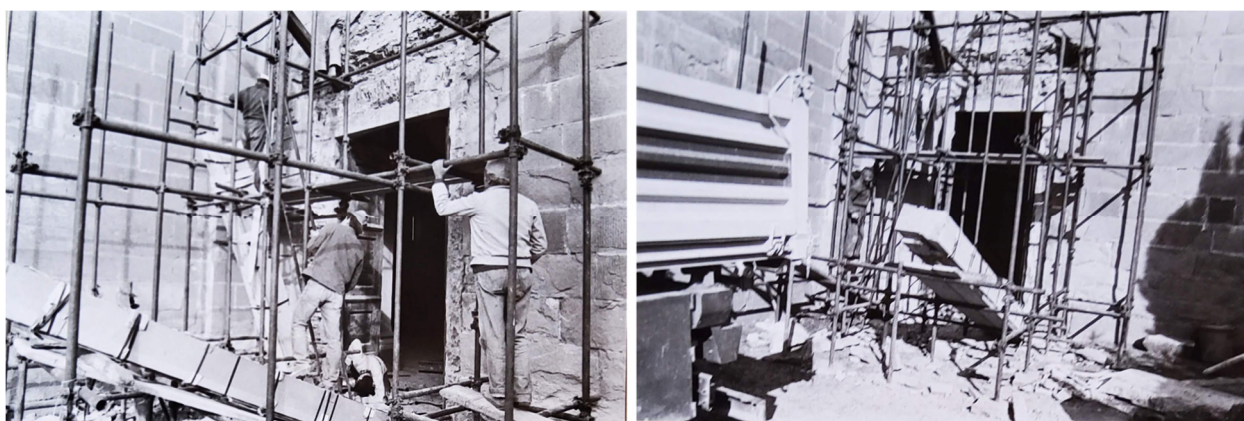
Fig. 1 Cortona, Chiesa di S. Maria delle Grazie al Calcinaio, sostituzione del portale parte est del transetto, 1987 (ASA Archivio Fotografico, negg. 69695, 69667).

Negli anni Ottanta, del portale in pietra di accesso al braccio est del transetto si sostituisce l'intera cornice lapidea e si smantellano i resti del timpano di coronamento. Pur non avendo rintracciato riferimenti scritti della sostituzione è possibile datare al 1987 l'operazione grazie al rinvenimento della documentazione fotografica relativa alle fasi di sostituzione delle cornici della porta (Fig. 1)¹³.

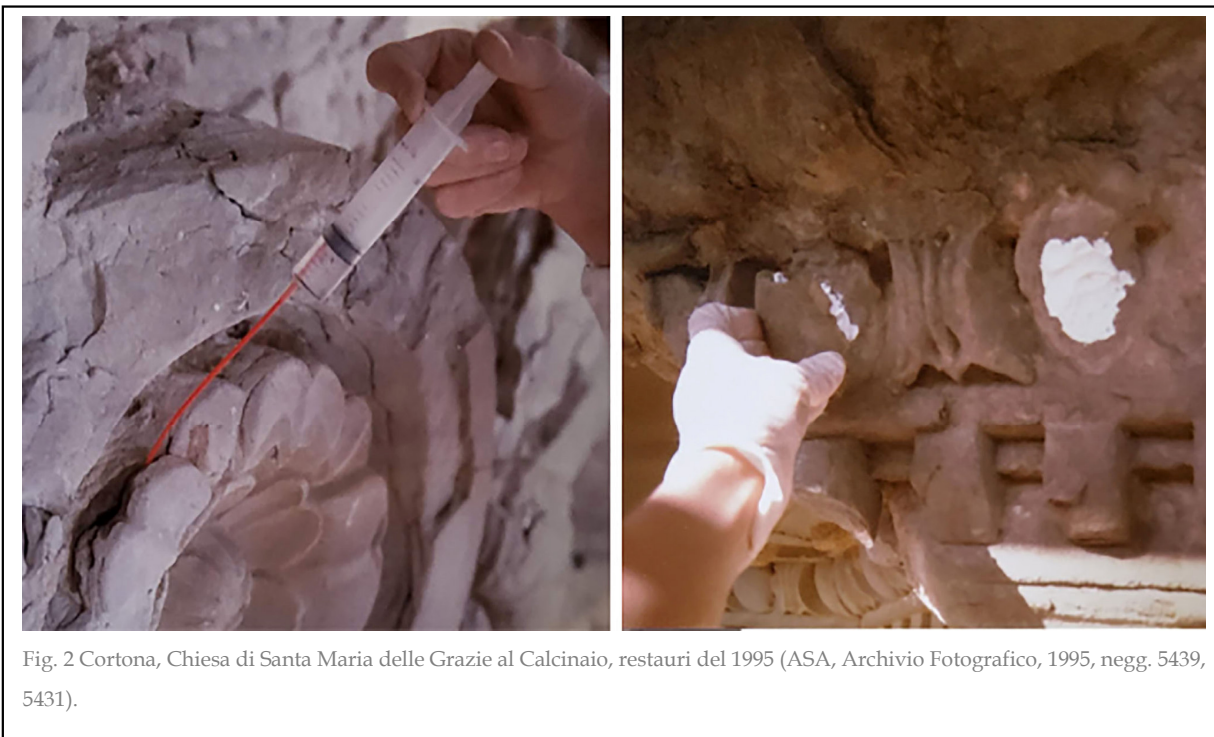
Fig. 2 Cortona, Chiesa di Santa Maria delle Grazie al Calcinaiolo, restauri del 1995 (ASA, Archivio Fotografico, 1995, negg. 5439, 5431).

La documentazione più consistente e dettagliata è quella relativa al consolidamento e restauro della facciata principale all'inizio degli anni Novanta. Alcune voci dei documenti di affidamento dei lavori, poi utilmente integrate da foto delle fasi esecutive, si riferiscono a interventi che si fondano sull'utilizzo di prodotti chimici tesi a preservare parti notevolmente degradate della decorazione architettonica del portale e dell'oculo: « Restauro, pulitura e trattamento consolidante delle superfici lapidee, piane, curve, decorate e degli elementi scultorei da effettuarsi mediante le seguenti operazioni: preconsolidamento di eventuali scaglie distaccate e rigonfiamenti, con resine epossidiche; messa in opera di microbarre in acciaio inox o perni di vetroresina per il collegamento di

piccole parti smosse o distaccate, comprese le relative perforazioni con apparecchiature idonee [...] trattamento consolidante e/o protettivo da effettuarsi con prodotti resinosi (quali Paraloid B72, resine OH, 290L, ecc.) comunemente usati nel restauro dei materiali lapidei»¹⁴(Fig. 2).

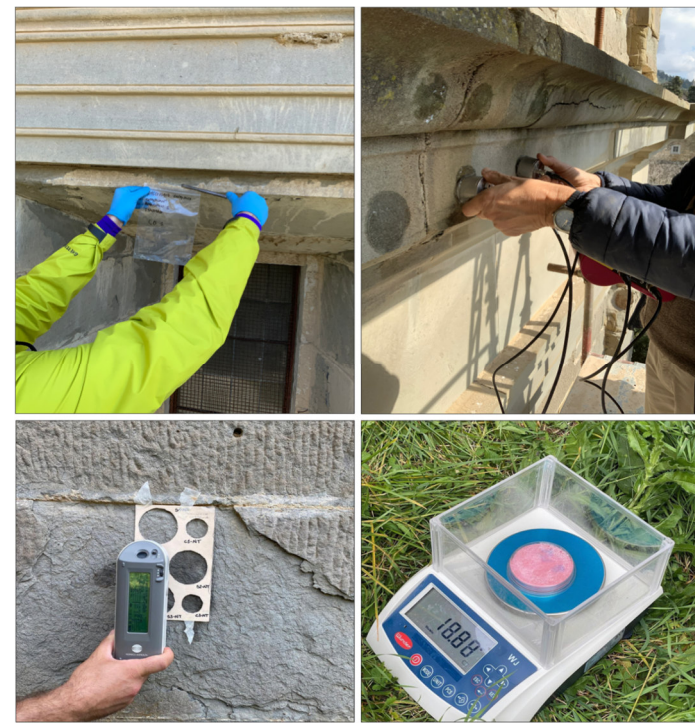
Fig. 3 Esempi di indagini diagnostiche, a) prelievo campioni per indagini minero-petrografiche, b) indagini ultrasoniche e c, d) indagine colorimetrica e di assorbimento acqua con spugna a contatto.

diagnostiche volte a ottenere una panoramica completa dei materiali e delle loro trasformazioni nel corso del tempo. Sono state condotte analisi minero-petrografiche, su micro campioni prelevati in situ (Figura 3a), tramite diffrazione a raggi X (XRD) e l'osservazione di sezioni sottili al microscopio, che hanno offerto informazioni dettagliate sulla composizione mineralogica e sulla struttura petrografica delle pietra utilizzata e dei fenomeni di degrado in atto. Tecniche chimiche di Spettroscopia infrarossa a trasformata di Fourier (FTIR) per studiare la presenza e la composizione, e quindi la provenienza, di trattamenti di restauri passati, analizzati anche attraverso l'uso di un microscopio portatile ad alta risoluzione Dino-Lite.

Sono state inoltre condotte analisi in situ meccaniche di tipo non distruttivo (ultrasoniche e sclerometriche) per la valutazione delle caratteristiche meccaniche dei materiali lapidei e la caratterizzazione del loro stato di degrado (Figura 3b). Con queste indagini è infatti stato possibile individuare difetti localizzati all'interno del campione in esame valutando la sua resistenza rispetto al materiale in buono stato di conservazione.

Inoltre sono in corso di svolgimento indagini di tipo fisico con il metodo della spugna a contatto e colorimetrico per la valutazione in situ ed in laboratorio di varie tipologie di trattamenti conservativi di tipo consolidante (Figura 3c, d).

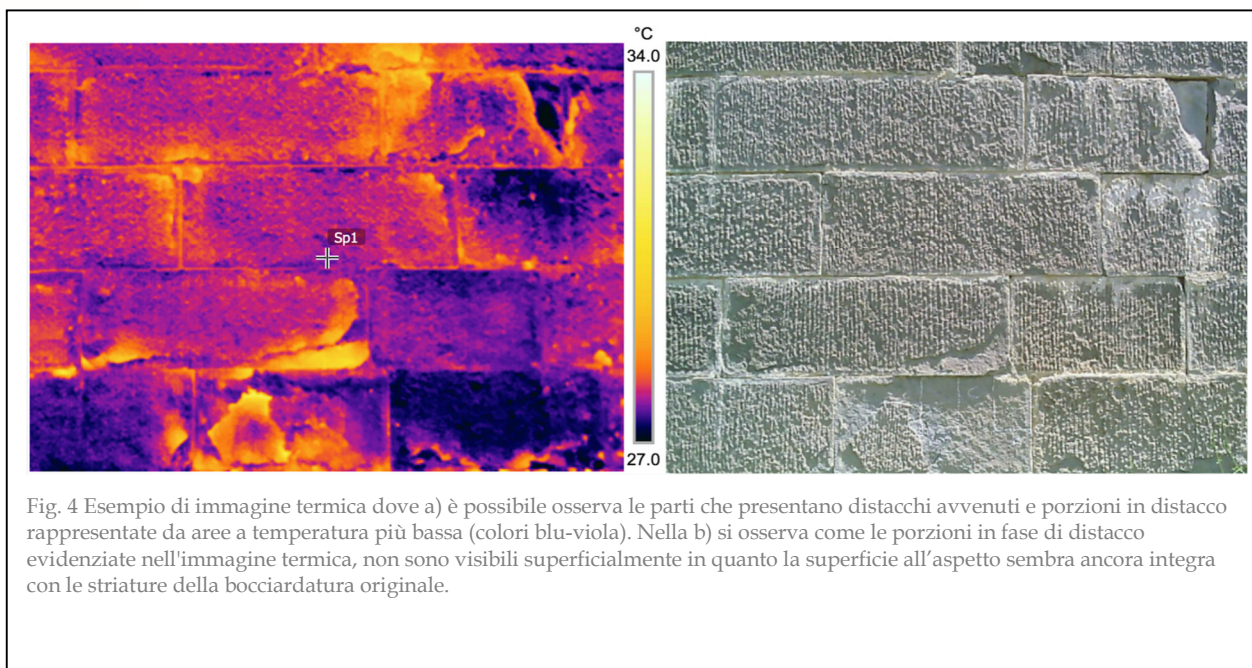
Fig. 4 Esempio di immagine termica dove a) è possibile osservare le parti che presentano distacchi avvenuti e porzioni in distacco rappresentate da aree a temperatura più bassa (colori blu-viola). Nella b) si osserva come le porzioni in fase di distacco evidenziate nell'immagine termica, non sono visibili superficialmente in quanto la superficie all'aspetto sembra ancora integra con le striature della bocciardatura originale.

Un'altra indagine condotta è stato il rilievo termografico con termocamera, esso ha consentito di evidenziare le porzioni di conci/blocchi in fase di distacco (Figura 4), questi sono stati poi integrati con il rilievo delle aree di distacco.

Quest'ultimo aspetto ha evidenziato fenomeni di distacco apparentemente non visibili, individuati anche oltre la profondità di 1 cm, estesi frequentemente quasi all'intera superficie dei conci, con conseguenti ricadute di grande rilevanza nelle metodiche di intervento da approntare.
