## Il restauro della facciata dello studio di Federico Zuccari a Firenze. Il progetto, la ricerca storica, le indagini multidisciplinari, l'esecuzione

*Riassunto – Il progetto di restauro della facciata dello Studio Zuccari redatto da Simonetta Bracciali e Massimo Papaleo rappresenta una propizia occasione per discutere circa il percorso che ogni intervento conservativo si trova a dover intraprendere. Non tutti i restauri, è doveroso precisarlo, percorrono la stessa traiettoria; né dobbiamo desiderare che lo facciano: è in gioco la singolarità del monumento o dell'oggetto artistico, che sempre deve guidare ogni intervento. Tuttavia qui si riscontra un'azione sinergica e multidisciplinare delineata sin dall'inizio che rappresenta un esempio più che un modello. Il percorso tratteggiato dal progetto è stato seguito fino all'esecuzione e si conclude qui, con la pubblicazione degli esiti del lavoro. Nondimeno, questo restauro espone dei caratteri peculiari che danno luogo a riflessioni che, si è sicuri, non sono circoscritte al caso specifico, aprendo a ulteriori approfondimenti.*

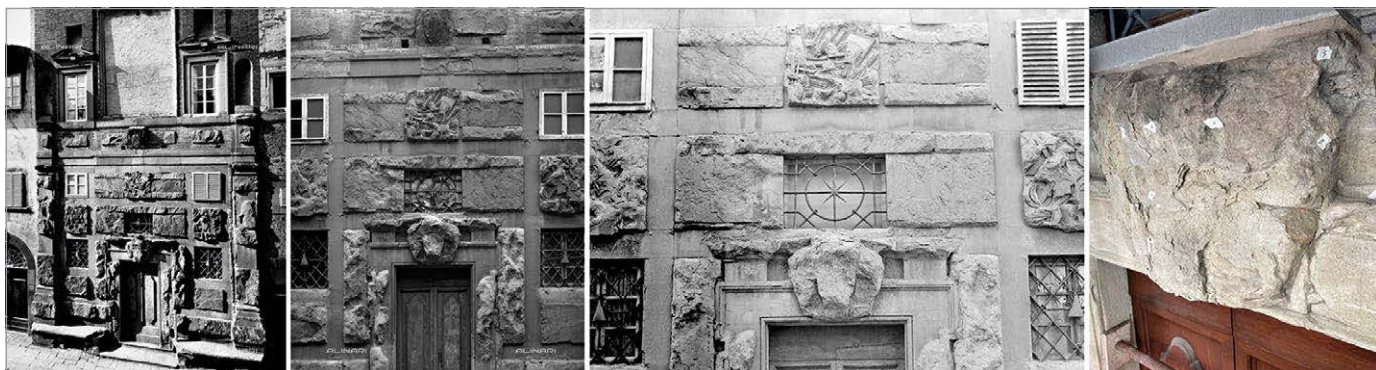
Fig. 1 – Tre foto novecentesche (anni '20, anni '60, anni '70) che illustrano il degrado dello stemma di palazzo Zuccari fino al 2022 (a destra).

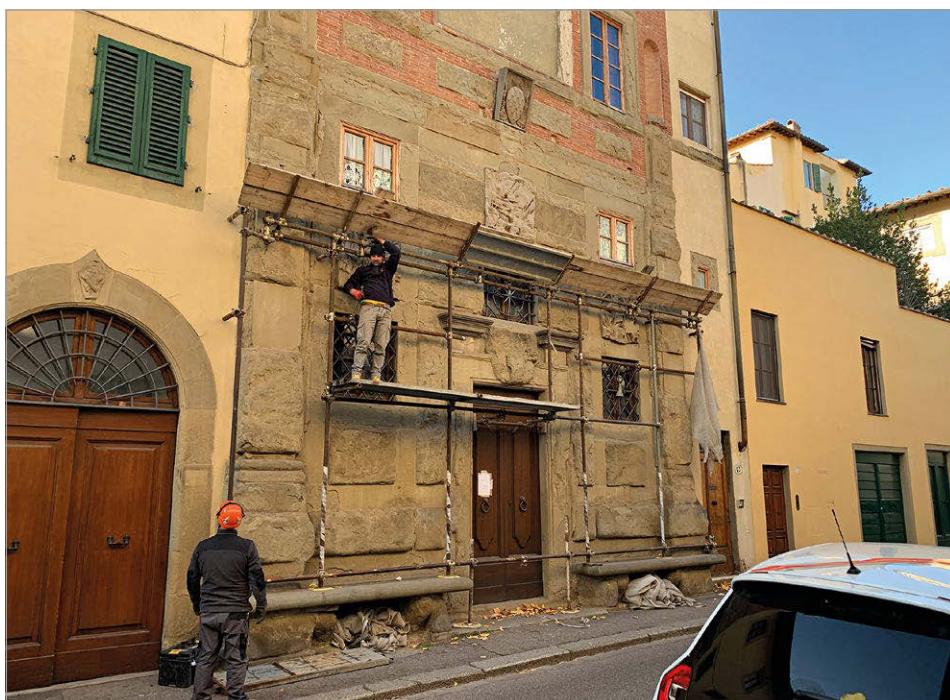
L'intervento di restauro della facciata dello studio di Federico Zuccari, di proprietà della Congregazione delle suore di S. Filippo Neri, si è reso necessario nonostante l'ultimo intervento di restauro risalisse al 2003-04, a cura dell'architetto Luigi Caliterna e di Carlo Manganelli del CNR<sup>9</sup>. Durante il restauro del 2003-2004, oltre alla sostituzione di alcune porzioni modanate dell'architrave del portone, dei frontoni spezzati delle finestre del piano primo e dello stemma a onde, sono state eseguite copie in vetroresina dei tre pannelli a bassorilievo a cura dell'Opificio delle Pietre Dure e gli originali riposti all'interno del vestibolo d'ingresso dello studio. Ulteriori interventi di restauro erano stati condotti nel 1991<sup>10</sup> e nel 1978-79 a cura della stessa Soprintendenza<sup>11</sup>. Purtroppo i tre interventi di restauro, condotti con una cadenza di 13 anni di distanza l'uno dall'altro, non sono stati sufficienti per arrestare le cause del degrado in cui è andato incontro il fragile apparato lapideo della facciata. Tutt'altro: le foto novecentesche mostrano che nel periodo il degrado è avanzato in modo deciso. Corre l'obbligo precisare che, dalla vasta campagna di rilievi e analisi sperimentali condotte per il nostro restauro, è emerso che l'arenaria a matrice argillosa (potrebbe trattarsi di pietra bigia) di cui è prevalentemente composta la facciata si prestava ottimamente alle finalità estetiche ricercate dallo Zuccari, ma di contro presenta una scarsa resistenza agli agenti atmosferici, e inoltre la natura della pietra era scadente. In generale l'apparato decorativo dell'insolita facciata manierista – quasi un *unicum* in ambito fiorentino – era gravemente affetta da molteplici fenomeni di degrado che hanno reso necessario un intervento di restauro finalizzato al mantenimento in essere, laddove possibile, del modellato lapideo, anche se in parte fortemente compromesso (figg. 3-4).

Fig. 3 – Firenze, palazzo Zuccari. La facciata prima del restauro (foto Direzione lavori).

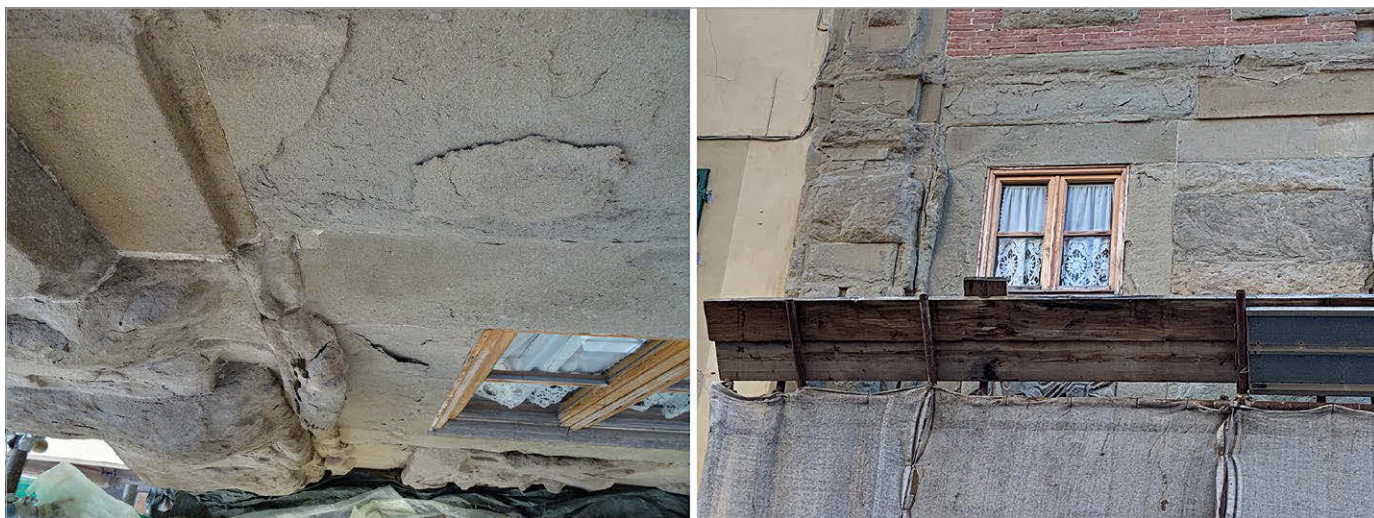
Fig. 4 – Firenze, palazzo Zuccari. La facciata prima del restauro, particolari (foto Direzione lavori).

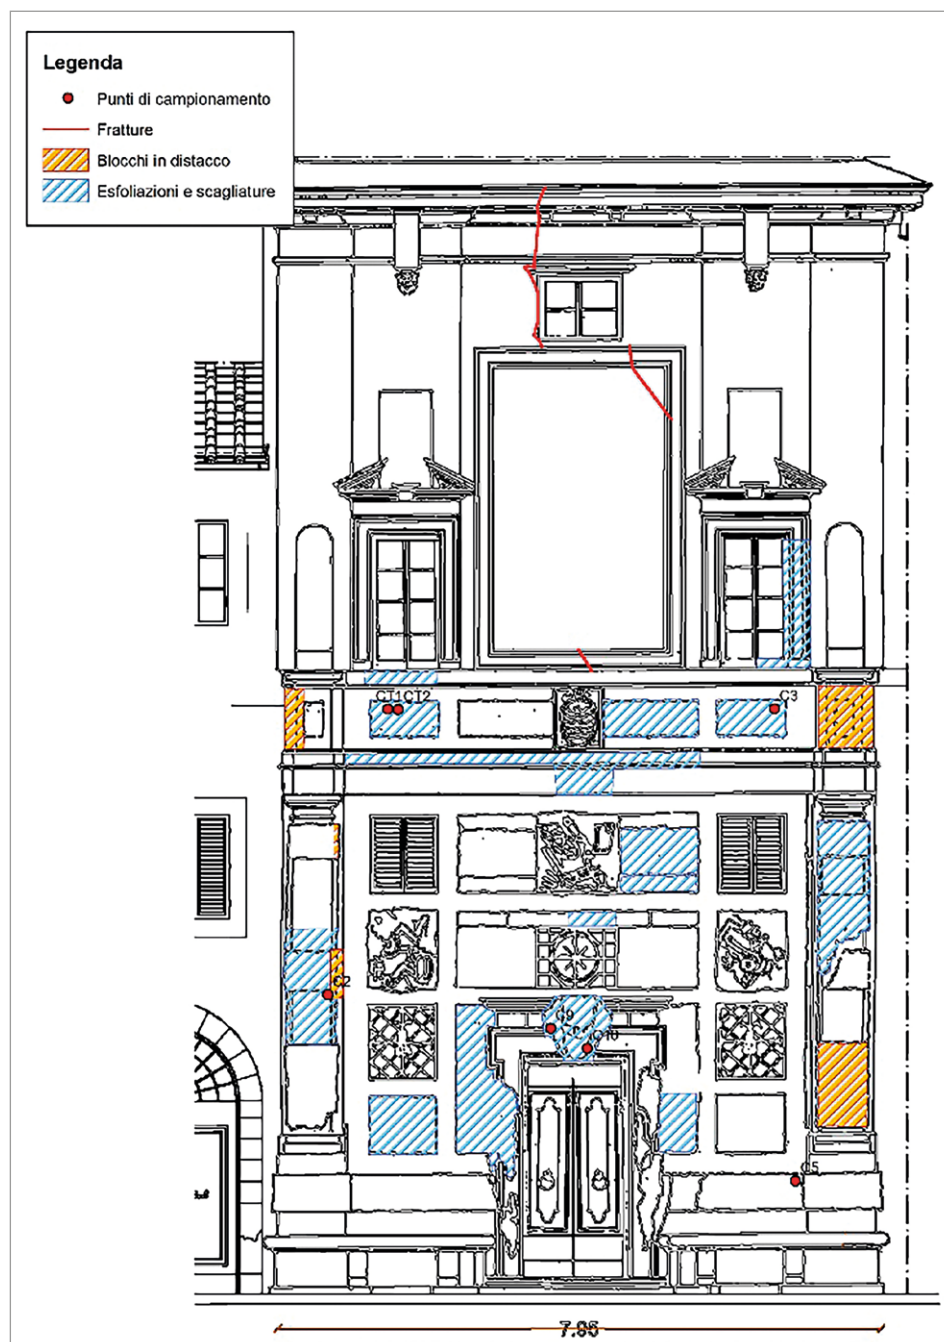
Fig. 5 – Firenze, palazzo Zuccari. Caratterizzazione del degrado e punti di campionamento (elaborazione Dipartimento di Scienze della Terra dell'Università di Firenze).

bugnato, modanature lapidee, elementi plastici in lapideo. L'indagine preliminare ha evidenziato un degrado diffuso su tutta la facciata (fig. 5).

La quasi totalità dell'apparato lapideo presentava esfoliazioni e scagliature. Alcuni blocchi si trovavano in fase di distacco, con fratture aperte e porzioni separate dalla parete. Lo stemma principale sul portale di ingresso (fig. 1, a destra) si presentava in condizioni particolarmente critiche: erano presenti due grandi fratture aperte che attraversano lo stemma sull'asse verticale e orizzontale. L'intersezione delle discontinuità formava un cuneo nella porzione superiore destra che risultava distaccato dal resto.

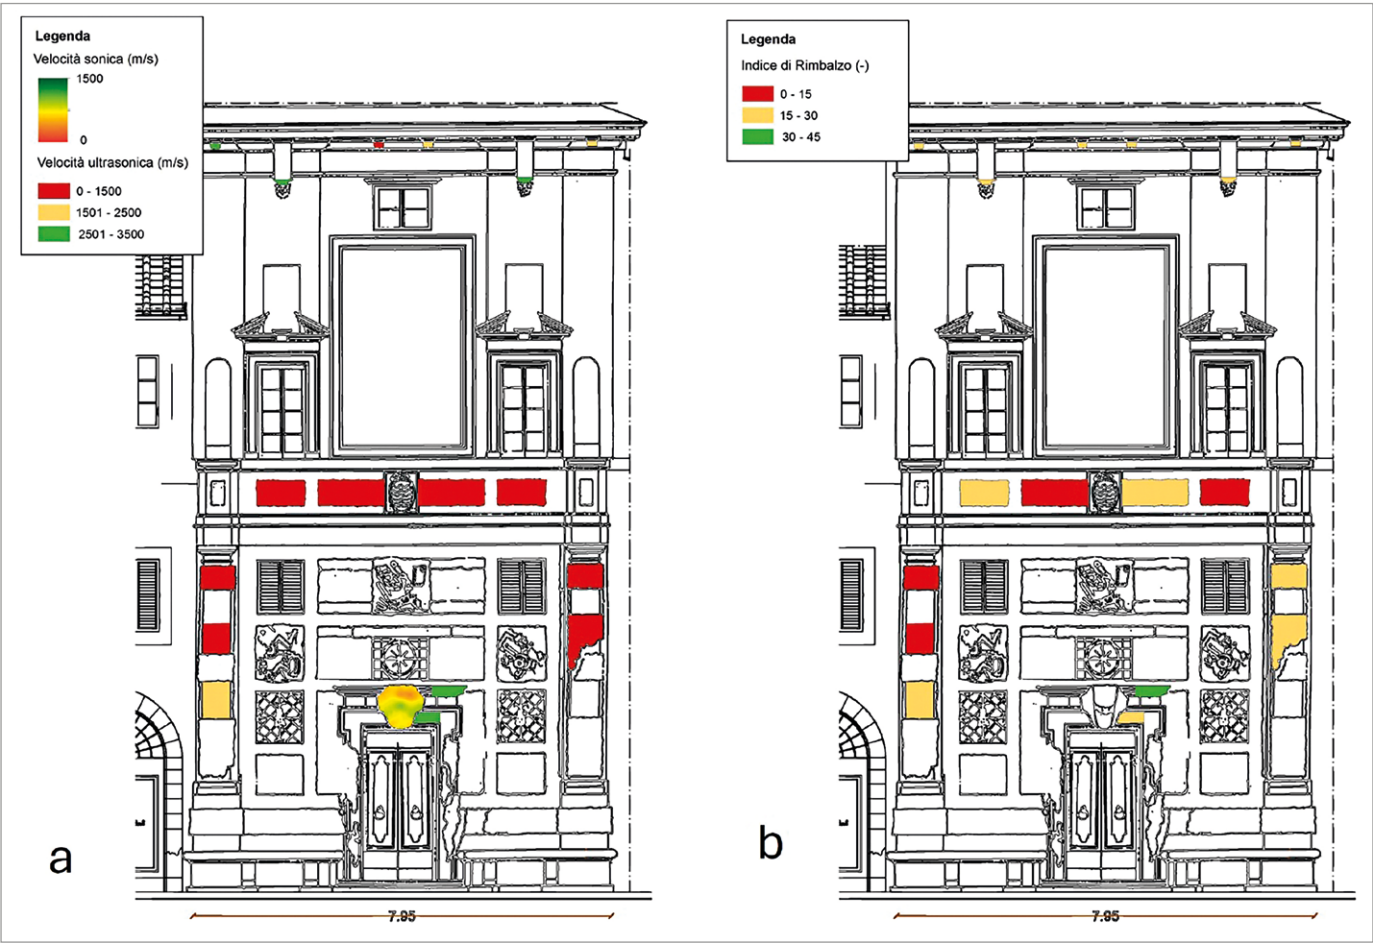
Fig. 6 – Firenze, palazzo Zuccari. Tavole riassuntive dei valori medi di velocità e indice di rimbalzo registrati per ciascun elemento lapideo indagato a palazzo Zuccari (elaborazione Dipartimento di Scienze della Terra dell’Università di Firenze).

Tali analisi hanno previsto l'utilizzo delle tecniche non distruttive ultrasoniche, soniche e sclerometriche per verificare lo stato di degrado fisico-meccanico della pietra arenaria. Per la caratterizzazione mineralogico-tessiturale e per la valutazione delle proprietà fisico-meccaniche del materiale sono stati effettuati campionamenti e osservazioni in microscopia ottica. Le misure ultrasoniche<sup>13</sup> e sclerometriche<sup>14</sup> sono state eseguite su 18 elementi in pietra arenaria, per un totale di 43 misure ultrasoniche e 17 misure sclerometriche (fig. 6).

Sono state utilizzate delle soglie legate all'analisi della distribuzione statistica dei dati. Tali soglie hanno delimitato aree a diversa pericolosità: gli elementi aggettanti che hanno valori di velocità compresi tra 0 m/s e 1500 m/s, o rimbalzo inferiore a 15, sono considerate a pericolosità alta (area rossa); gli elementi che hanno valori di velocità compresi tra 1501 m/s e 2500 m/s, o rimbalzo tra 15 e 30, sono considerate a pericolosità intermedia (in arancione); gli elementi che hanno valori di velocità sopra 2500 m/s e rimbalzo superiore a 30 sono considerate a pericolosità bassa (in verde). Le analisi mostrano un degrado diffuso su tutti gli elementi analizzati, fatta eccezione per il timpano sovrastante lo stemma, in materiale di sostituzione recente. Sullo stemma sono state effettuate analisi soniche più approfondite. I risultati sono stati interpolati in modo da ricavare una mappa di propagazione della velocità sonica in falsi colori. La mappa in falsi colori (fig. 7) permette una lettura intuitiva dei gradienti di velocità presenti nell'oggetto. Dalla lettura della mappa è possibile osservare un generale stato di degrado avanzato, evidenziato dalle basse velocità riscontrate in tutto l'elemento. In particolare, nell'area superiore destra le velocità di propagazione erano

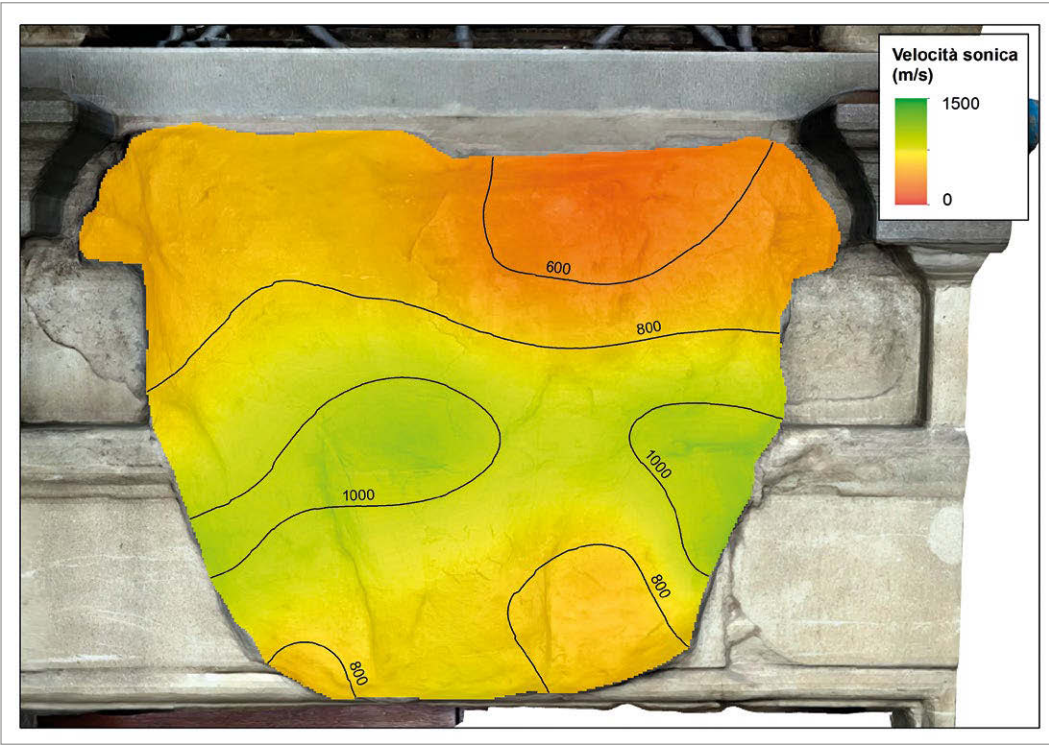
Fig. 7 – Mappa in falsi colori dello stemma di palazzo Zuccari rappresentativa dei gradienti di velocità presenti nell’oggetto (elaborazione: Dipartimento di Scienze della Terra dell’Università di Firenze).

particolarmente basse dove si evidenzia un blocco distaccato da due fratture. Inoltre è possibile notare una sostanziale riduzione della velocità anche nella porzione inferiore, separata dal corpo dello stemma da una discontinuità. L'indagine in microscopia ottica in luce trasmessa (OM) polarizzata basata sull'osservazione dei campioni in sezione sottile ha permesso di determinare la composizione mineralogica e le caratteristiche petrografiche della roccia esaminata, nonché lo studio dei fenomeni di degrado che si possono registrare a scala microscopica. Tutti i campioni analizzati corrispondono pertanto a un'arenaria a matrice argillosa con presenza di cemento calcitico. I granuli clastici (granulometria medio-grossolana da 150 fino a 600 µm) sono costituiti da frammenti di quarzo (in individui sia mono che policristallini), feldspati (plagioclasti e k-feldspati), calcite (in cristalli e raro cemento), muscovite e biotite, di forma da sub-angolare a sub-arrotondata e da frammenti di rocce metamorfiche e rocce magmatiche. La macroporosità della roccia è bassa, si osservano alcune fratture e disgregazioni della matrice argillosa. Le vene di calcite sono ben coese alla matrice, i grani di calcite che costituiscono le vene risultano a tratti ben coesi e in alcune porzioni con leggere disgregazioni intergranulari. Secondo la classificazione di Folk, i campioni del materiale lapideo analizzati possono essere definiti come una arcosa litica, in particolare una roccia sedimentaria di formazione del magigno, parte della serie toscana; vista la colorazione bruna può essere definita dal punto di vista storico-architettonico come una pietra bigia. Nel caso di un campione prelevato dallo stemma si osservavano profonde fratture, probabilmente corrispondenti a vene di calcite che per azione dell'acqua si sono dissolte.

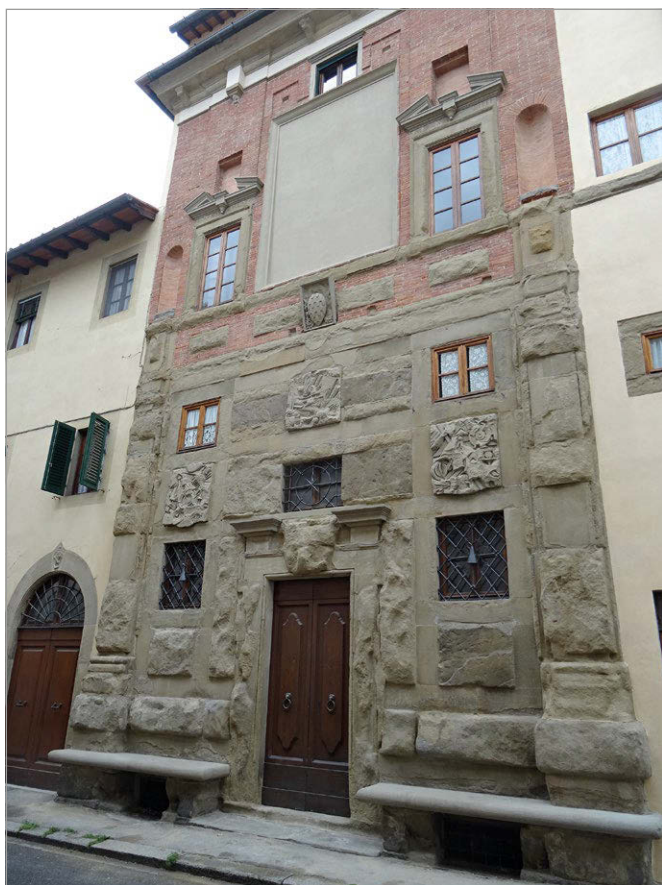
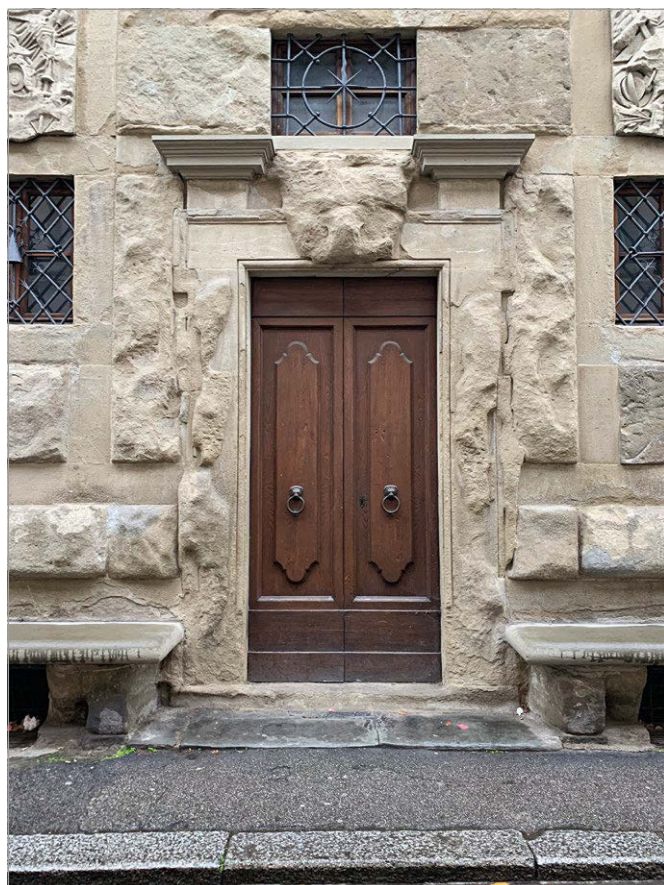
Fig. 8 – Firenze, palazzo Zuccari. La facciata dopo il restauro (foto Direzione lavori).

Fig. 9 – Firenze, palazzo Zuccari. La facciata dopo il restauro, particolare del portale di ingresso (foto Direzione lavori).

Gli stemmi in vetroresina sono stati stuccati in piccoli punti con sabbia mista a legante acrilico, e successivamente patinati con colori ai silicati e velati con pigmenti in polvere legati ad una matrice acrilica. L'intonaco è stato ridipinto con colori ai silicati e successivamente patinato con pigmenti in polvere legati ad una matrice acrilica. La specchiatura è stata spolverata ed è stata rimossa la tinta precedente. Tutta la superficie è stata consolidata con soluzione acrilica (Mapei H20 e Primer 3296 al 2%) applicata a pennello. La miscela con grassello di calce e sabbia di lago è stata usata per risarcire le piccole lacune e le fessure sulle zone interessate. Anche qui abbiamo usato colori ai silicati, successivamente patinati con pigmenti in polvere legati ad una matrice acrilica. Lo stemma centrale presentava fratturazioni estese e preoccupanti: la superficie è stata spolverata energicamente e consolidata con silicato. Una serie di perni in acciaio inox e in vetroresina sono stati applicati al fine di rinforzare la zona. Il lavoro è stato completato dalle opportune stuccature e dalla patinatura della pietra (figg. 8-9).
