Il restauro delle pitture murali di Palazzo Gini a Prato

**IL RESTAURO DELLE PITTURE MURALI
PALAZZO GINI A PRATO**

Giuseppe A. Centauro, Cristina Gnoni Mavarelli,
Cristina N. Grandin, Enrico P. Paoletti

IL RESTAURO DEI DIPINTI MURALI DI PALAZZO GINI: DUE CANTIERI EMBLEMATICI

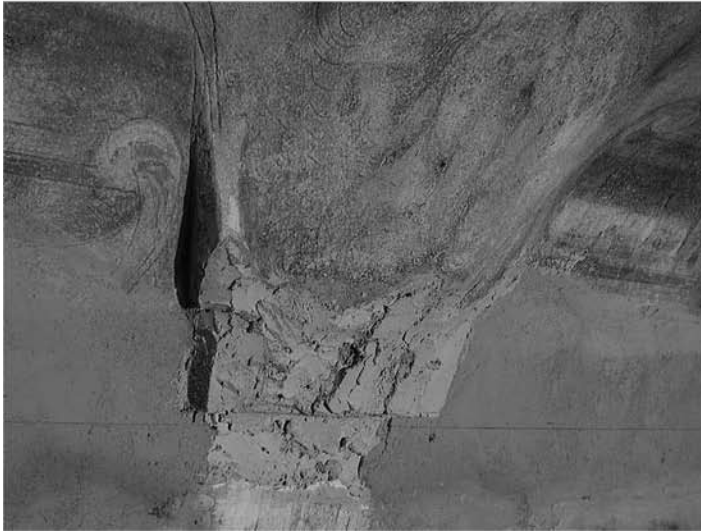
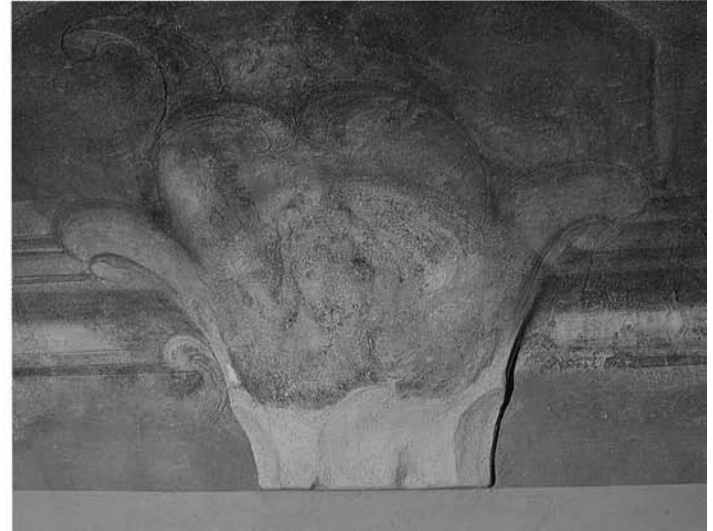
Fasi di lavoro nella "sala nera": recupero delle volumetrie architettoniche sugli stemmi gentilizi parzialmente perduti. Soluzione formale astratta adottata per ricostruire le parti plastiche mancanti (prima e dopo le integrazioni materiche)

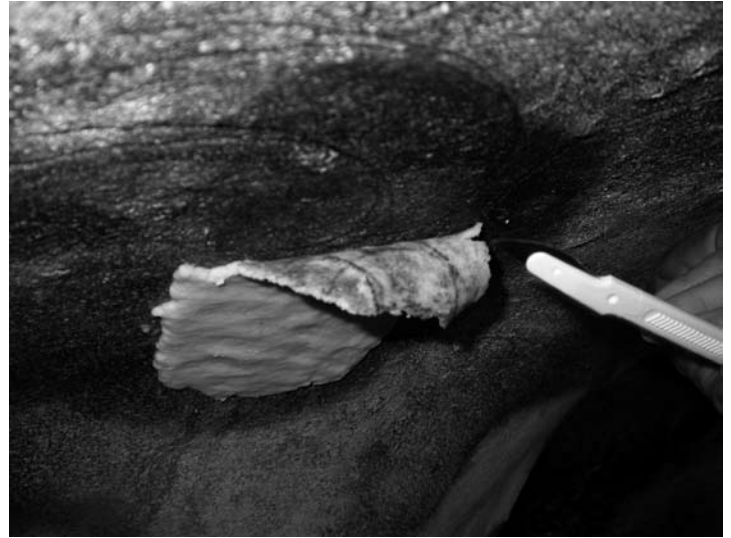
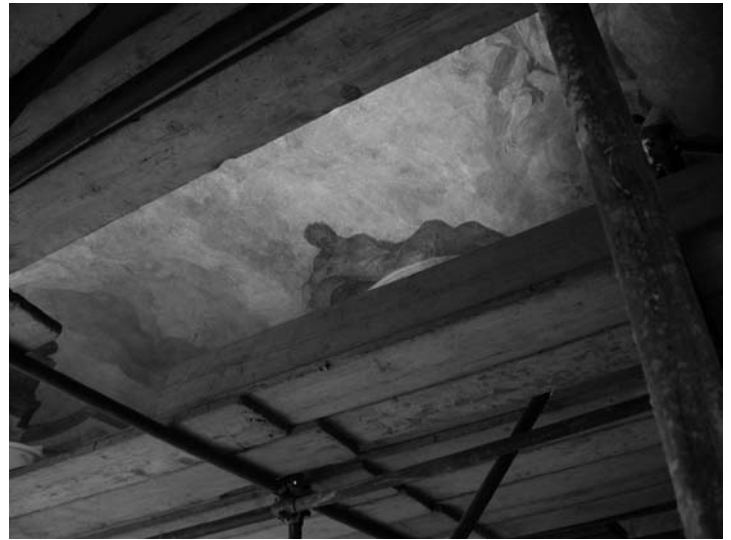
Sala della Fortuna, le varie fasi del recupero pittorico

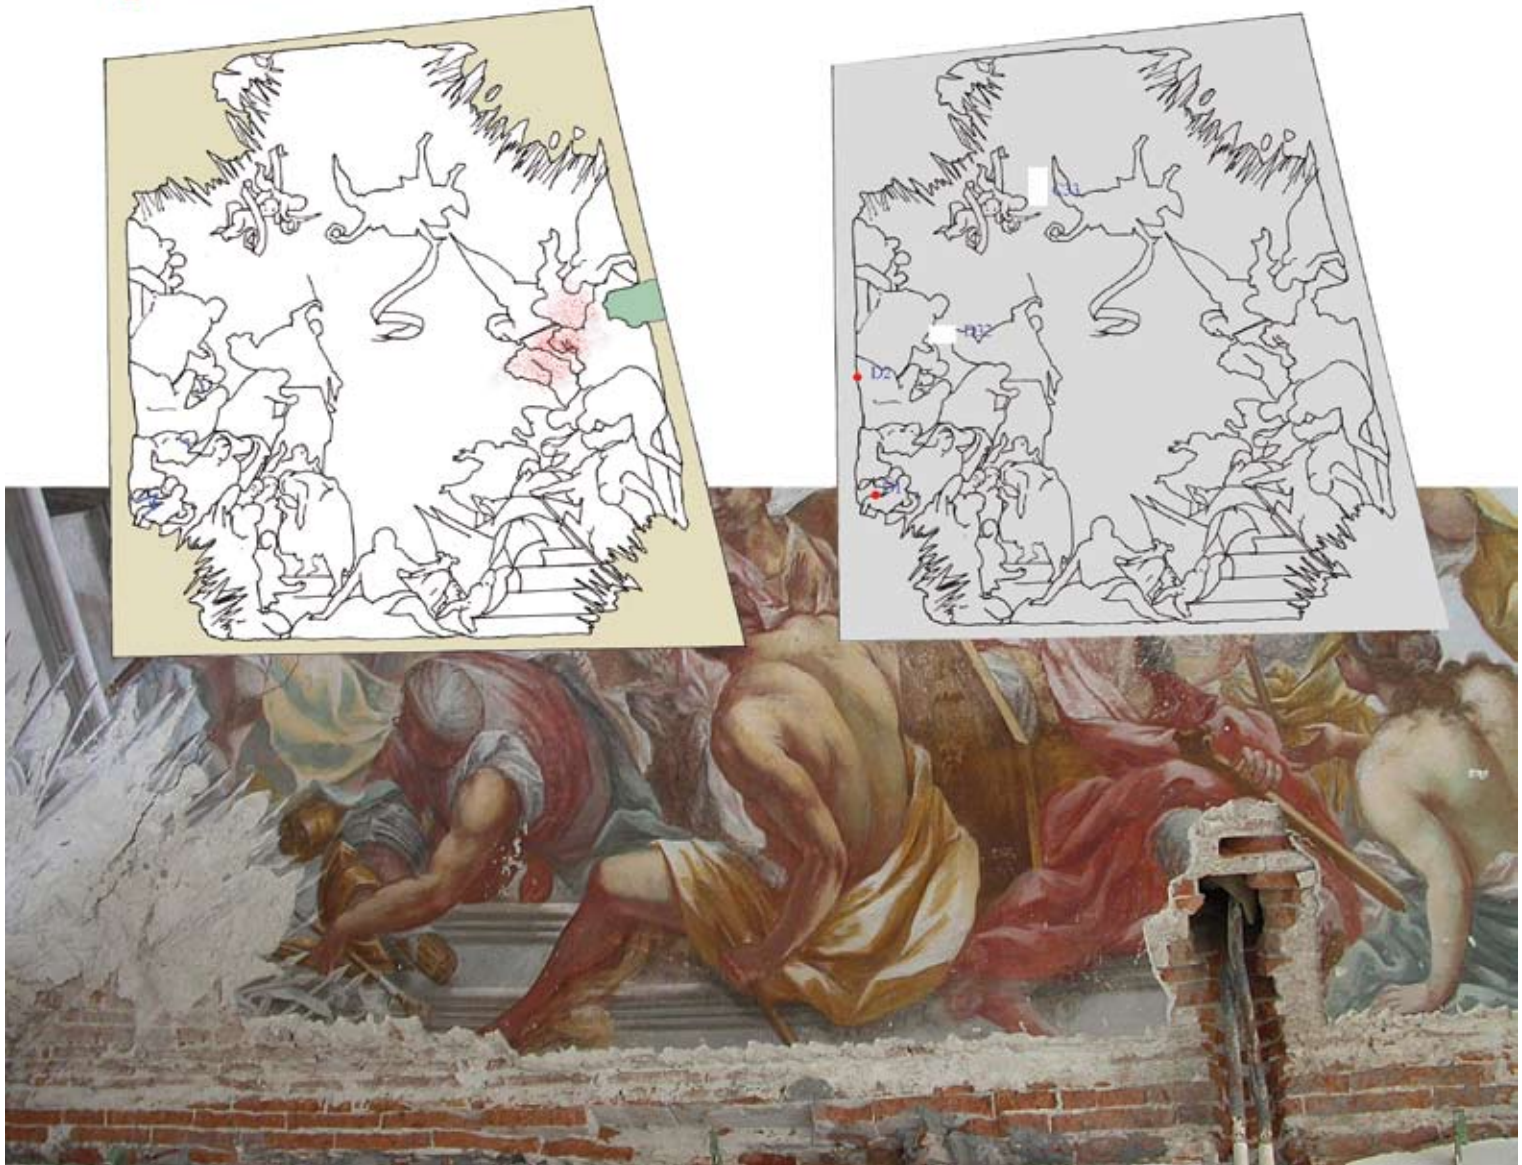
- Lacune strutturali
- Tracce di colorante blu
- Presenza tubi riscaldamento
- Abrasione del colore

Sala di Apollo. Mappe di rilievo con segnalazione dei prelievi diagnostici e tipologia del degrado osservato

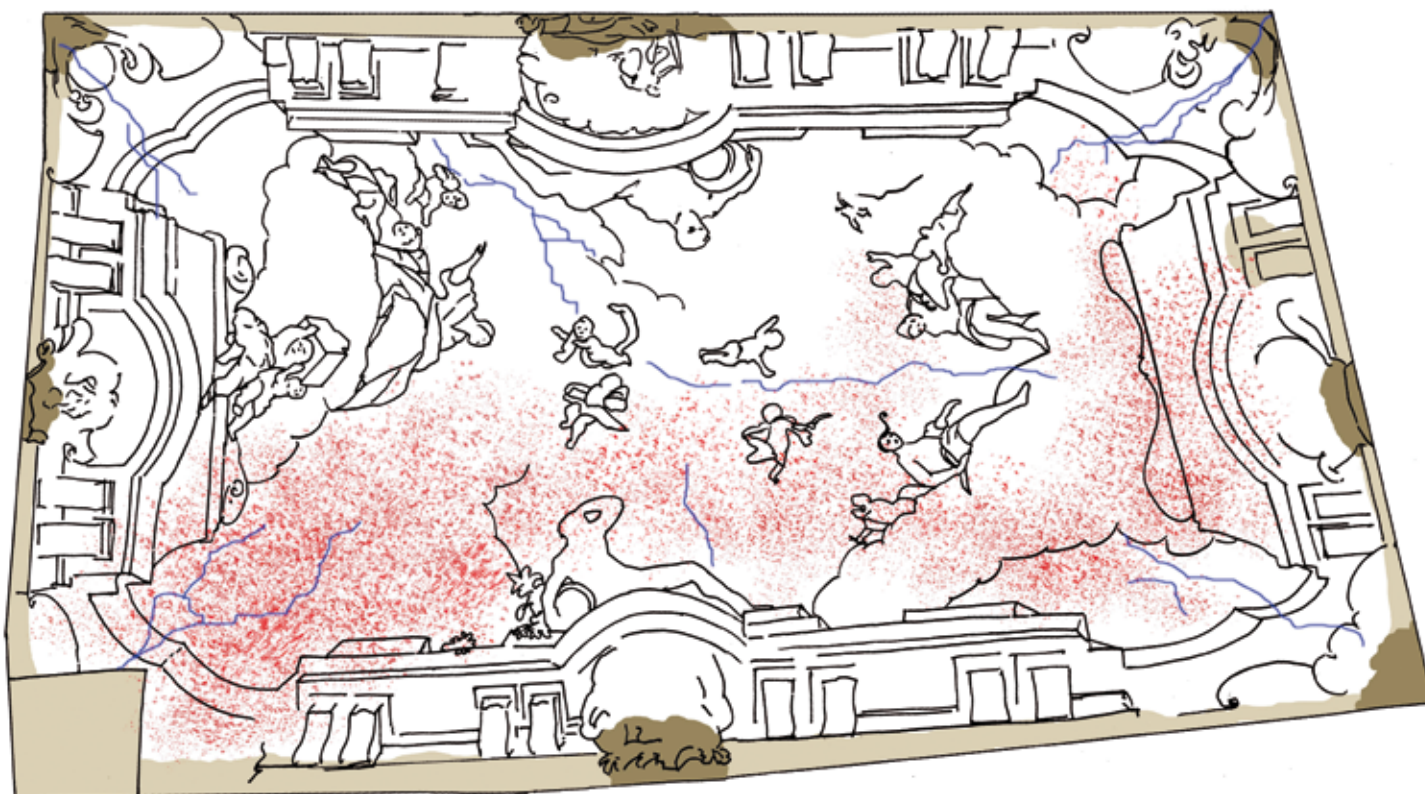
- Lacune strutturali profonde
- Stucchi plastici : parti mancanti
- Crettature angolari e diffuse
- Lacune pittoriche e abrasioni

Sala della Fortuna. La mappa di rilievo segnala in legenda, le tipologie di degrado osservate e visibili sulla volta, dopo ispezione a distanza ravvicinata e rimozione parziale del nerofumo

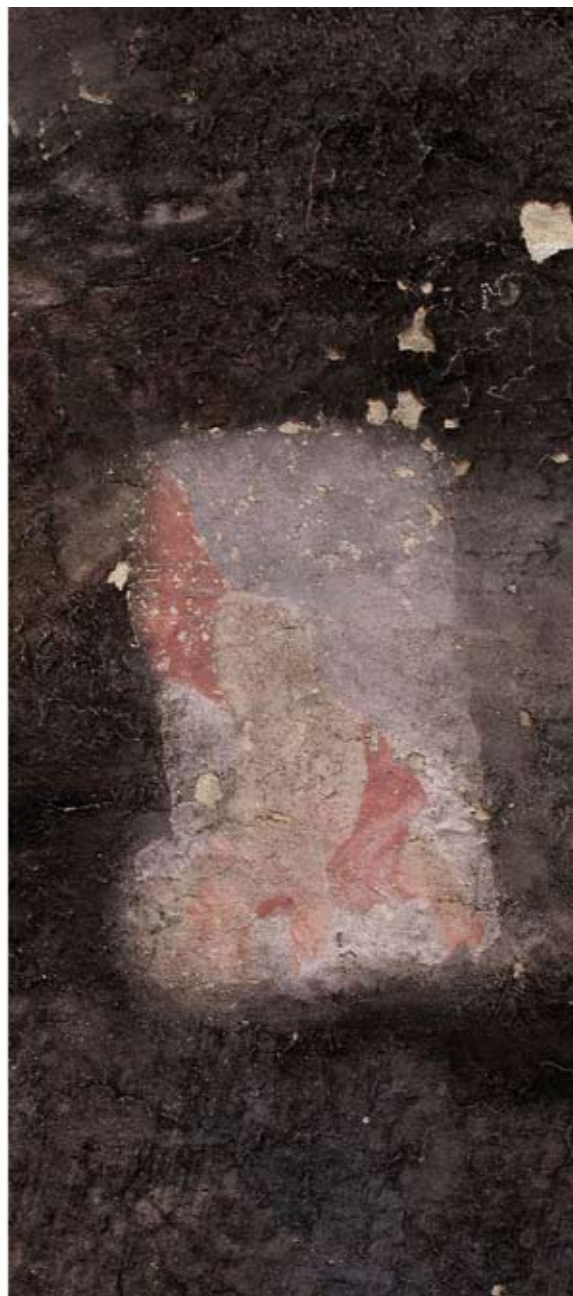
Per risolvere le problematiche di questo soffitto, è stato necessario effettuare un'attenta campagna di saggi, per la messa a punto della metodologia di restauro più efficace e corretta.
