### **Palazzo Cristofanello a Cortona: un esempio di evoluzione storica, scientifica e culturale sul restauro lapideo.**

Palazzo Cristofanello a Cortona: un esempio di evoluzione storica, scientifica e culturale sul restauro lapideo / E. Cantisani; D. De Luca; C. Garzonio; M. Ricci; F. Stori. - STAMPA. - (2008), pp. 923-930. (Intervento presentato al convegno Restaurare i restauri tenutosi a Bressanone nel 24-27 giugno 2008).

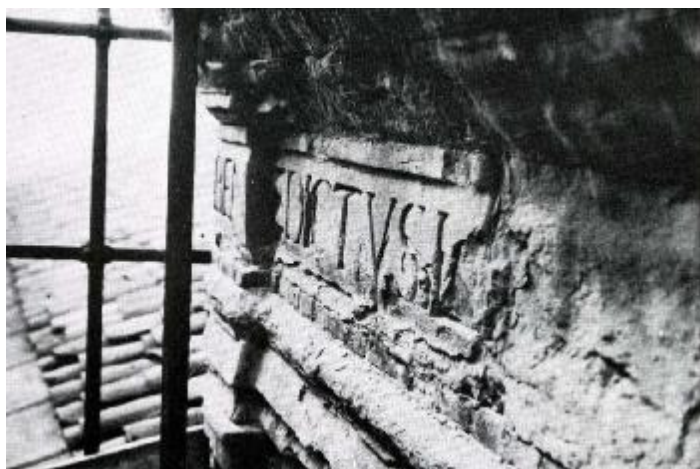
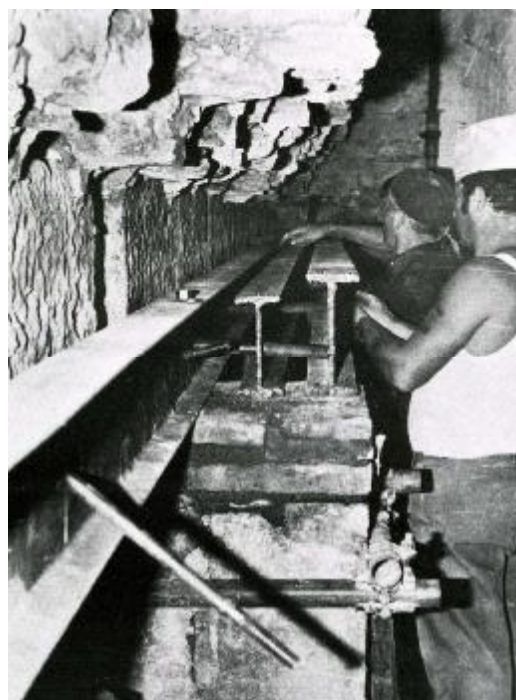
Figura 2: Immagini relative allo stato di conservazione e alle operazioni di restauro nel 1974

Tale scelta operativa, logica per quel tempo, non è riuscita a bloccare il degrado successivo. E' ripreso il distacco del materiale con la caduta di frammenti di cornicione, di bugne e cornici.

Molto complesso fu poi l'intervento sulla facciata: le parti che non offrivano più garanzia di stabilità, quali le colonne e le cornici angolari, furono sostituite, vennero effettuate tassellature su quegli elementi architettonici le cui sagome si stavano perdendo, venne eseguita un'attenta sigillatura delle fessure, si posero mantelline per garantire il deflusso delle acque, venne applicato un trattamento consolidante ed infine, per stabilizzare le pietre in fase di distacco furono eseguiti molti fori per inserirvi le resine ove porre viti filettate che ancorassero i pezzi lesionati.

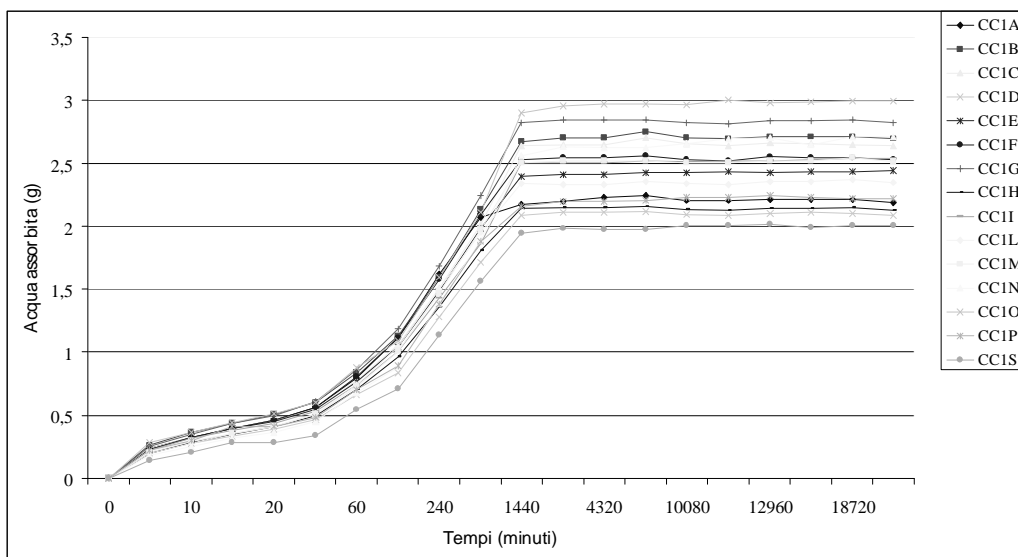
Figura 7: Assorbimento d'acqua dei provini di cava prima del trattamento.

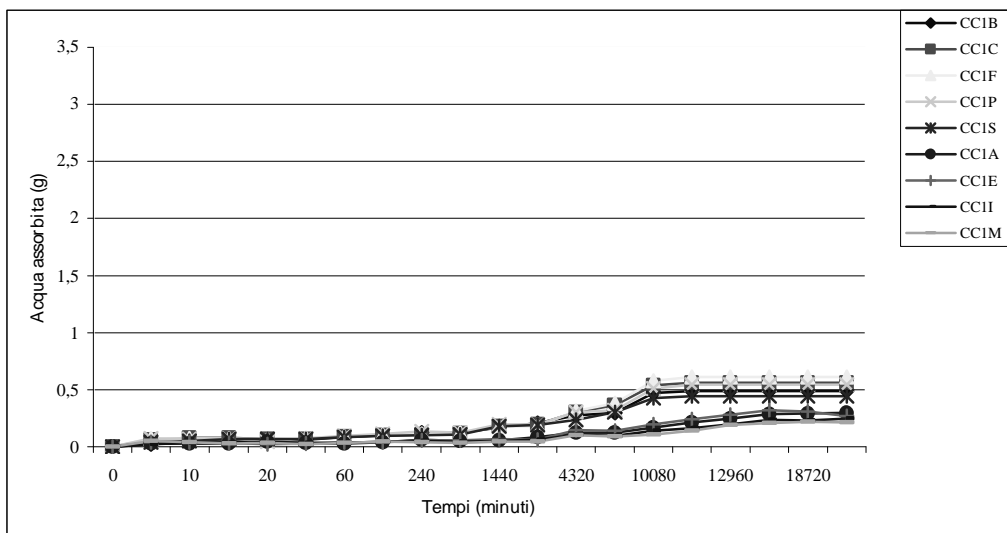
Di seguito sono riportate le curve di assorbimento prima (figura 7) e dopo il trattamento (figura 8). L'efficacia protettiva calcolata è pari all'83% ( $\pm 6$ ).

Figura 8: Assorbimento d'acqua dei provini di cava dopo del trattamento con silicato di etile.
