# PALAZZO CRISTOFANELLO A CORTONA: UN ESEMPIO DI EVOLUZIONE STORICA, SCIENTIFICA E CULTURALE SUL RESTAURO LAPIDEO.

Emma Cantisani\*, Daniele De Luca\*, Carlo Alberto Garzonio\*, Marilena Ricci\*, Francesca Stori\*\*

\*Dipartimento di Restauro e Conservazione dei Beni Architettonici, Facoltà di Architettura, Università di Firenze

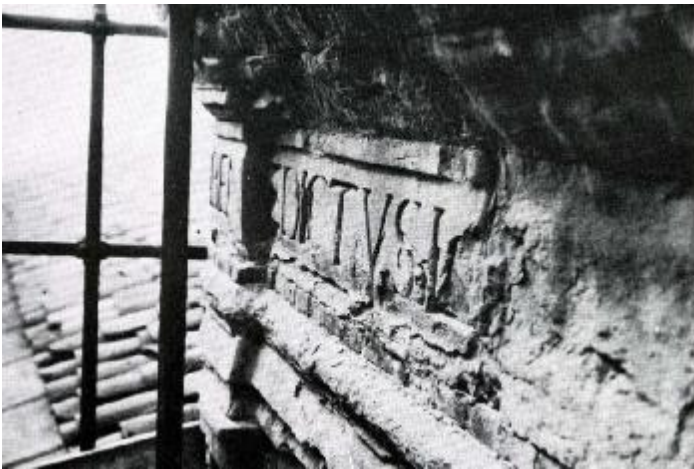
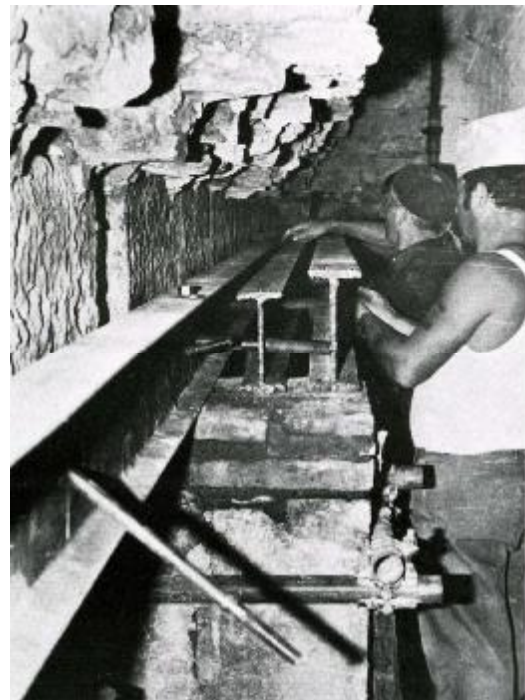
Figura 2: Immagini relative allo stato di conservazione e alle operazioni di restauro nel 1974

Molto complesso fu poi l'intervento sulla facciata: le parti che non offrivano più garanzia di stabilità, quali le colonne e le cornici angolari, furono sostituite, vennero effettuate tassellature su quegli elementi architettonici le cui sagome si stavano perdendo, venne eseguita un'attenta sigillatura delle fessure, si posero mantelline per garantire il deflusso delle acque, venne applicato un trattamento consolidante ed infine, per stabilizzare le pietre in fase di distacco furono eseguiti molti fori per inserirvi le resine ove porre viti filettate che ancorassero i pezzi lesionati.

Tale scelta operativa, logica per quel tempo, non è riuscita a bloccare il degrado successivo. E' ripreso il distacco del materiale con la caduta di frammenti di cornicione, di bugne e cornici.

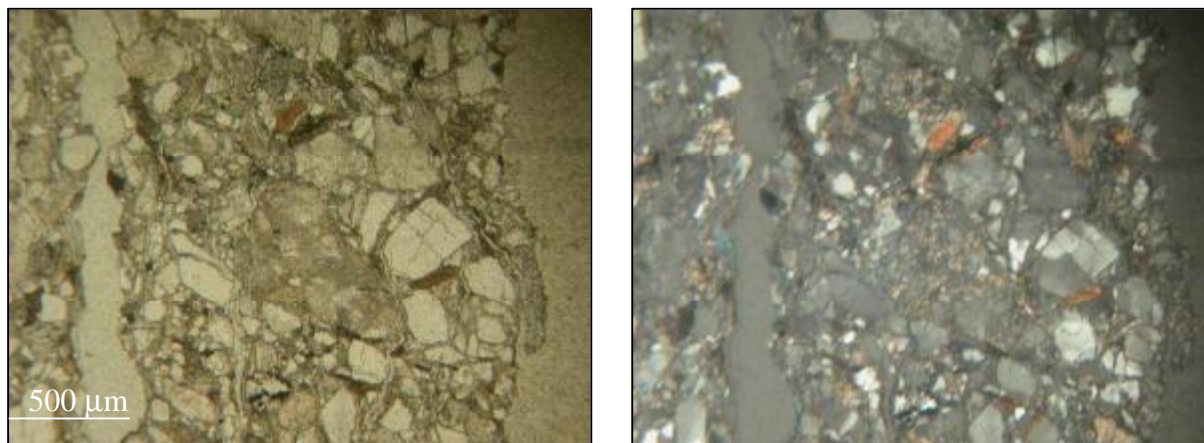
Le analisi condotte in microscopia ottica hanno mostrato che la roccia utilizzata è un'arenaria costituita da uno scheletro a grana fine composto da granuli di quarzo (mono e policristallino), feldspati, plagioclasti, frammenti di rocce metamorfiche, miche (si riconoscono muscovite e biotite). I plagioclasti mostrano segni di alterazione. La matrice è di natura argillosa e nei campioni prelevati da porzioni superficiali dei conci è presente in quantitativi molto ridotti. A livello microscopico infatti si riconosce l'incipiente arenizzazione dei campioni più superficiali, in cui la matrice argillosa è stata quasi completamente dilavata.

Figura 6a, b. Immagini in sezione sottile petrografica del campione SC2 (nicols paralleli (sx), nicols incrociati (dx)).

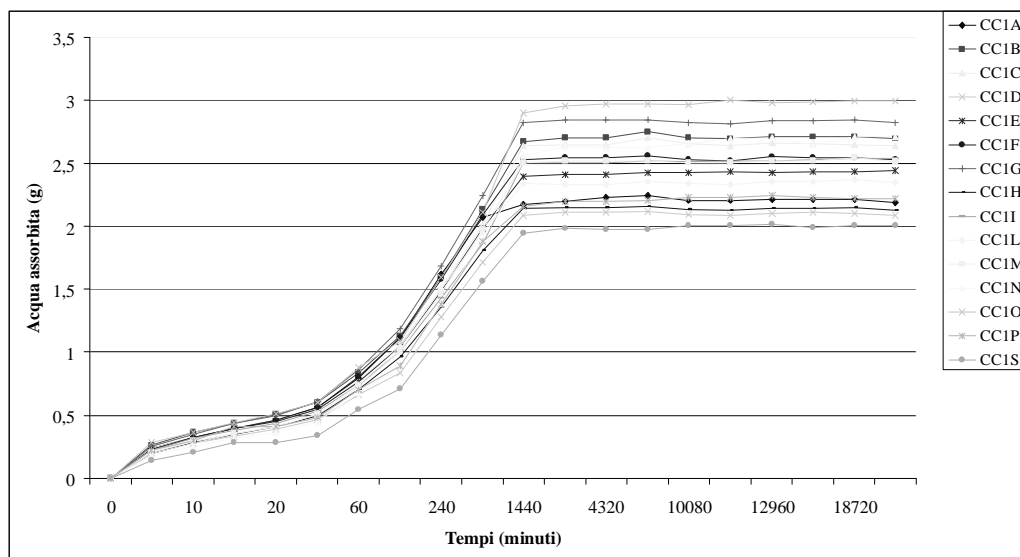
Figura 7: Assorbimento d'acqua dei provini di cava prima del trattamento.

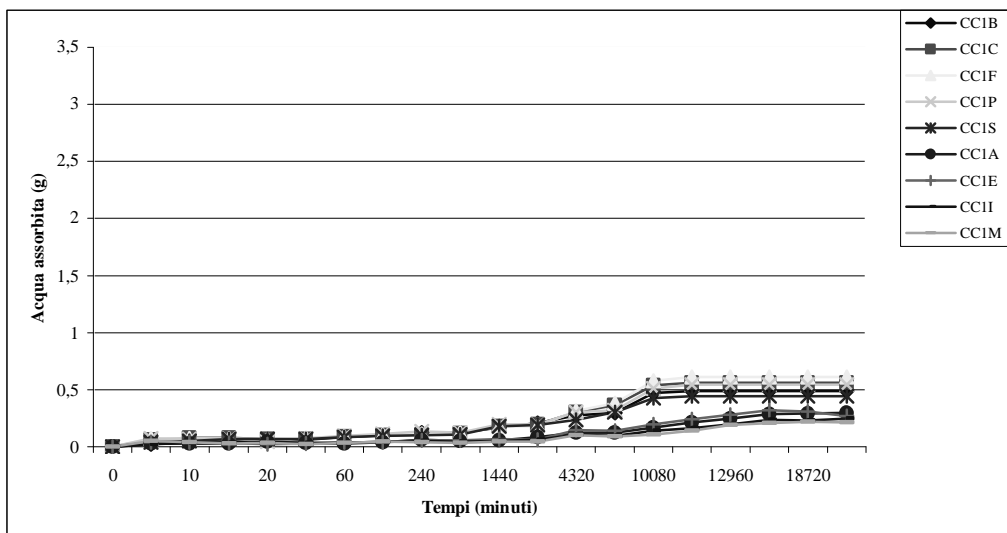
Di seguito sono riportate le curve di assorbimento prima (figura 7) e dopo il trattamento (figura 8). L'efficacia protettiva calcolata è pari all'83% ( $\pm 6$ ).

Figura 8: Assorbimento d'acqua dei provini di cava dopo del trattamento con silicato di etile.
