La reintegrazione nel consolidamento di edifici antichi: alcuni esempi a Vulci

*Michele Cilla (M.C.) – Roberto Sabelli (R.S.) **

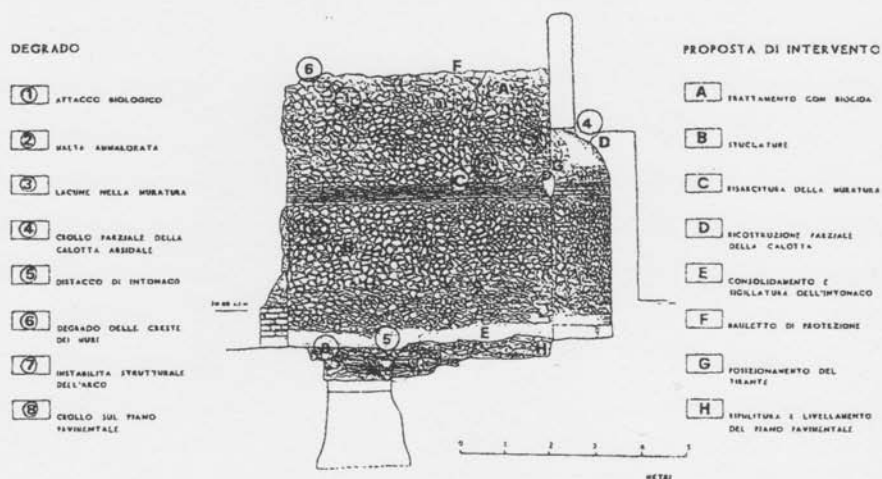
Edificio Absidato: carta tematica con degrado e proposta di intervento.

Oltre al diffuso stato di impoverimento della malta su tutte le superfici dei paramenti, destavano molte preoccupazioni un'ampia lacuna nel catino absidale e due grosse riduzioni delle strutture murarie ai lati dell'abside. Queste compagini murarie oltre a non garantire un buon assorbimento e resistenza alle sollecitazioni accidentali non consentivano, nel loro stato di fatto, l'inserimento di un tirante lungo il piano di spicco dell'arco absidale, necessario al fine di contrastare le spinte oblique della volta e ricreare quella continuità strutturale interrotta dalle ampie lacune.

È stata quindi prevista la risarcitura di tali discontinuità mediante la ricostruzione della muratura mancante, con tecniche simili alle originarie ed utilizzando il materiale di recupero. La previsione della ricostruzione dei paramenti ha dovuto fare i conti con un poco chiaro, perché appunto lacunoso, cambiamento di tecnica e tessitura. Seguendo quindi con estrema attenzione la tessitura limitrofa si è ricreata la più plausibile configurazione del paramento originario (per originario, in questo caso, si intende l'aspetto finale antico, essendo intervenute su questo monumento varie modificazioni in epoche remote, sia per manutenzioni che per probabili cambi d'uso dell'edificio) creando un leggero sotto squadro e, nel caso dei *cubilia*, utilizzando quelli erratici di materiale diverso, ma con poca variazione cromatica. È stata prevista la chiusura della lacuna nel catino absidale mediante ricomposizione su centina leggermente sovralzata della

Oltre alla ristilatura dei giunti fra i basoli parietali è stata progettata la creazione di una superficie di protezione sulle creste dei muri rendendo omogenea la superficie di scorrimento delle acque e proteggendo le compagini murarie da possibili infiltrazioni. La malta di calce, resa fortemente idraulica dalla presenza di pozzolana e cocciopesto, è stata addizionata con del *fibermesh*, al fine di evitare al massimo le cretature da ritiro e da gelività, causa massima di infiltrazioni all'interno delle murature e di avvio dei conseguenti noti processi di dissesto.

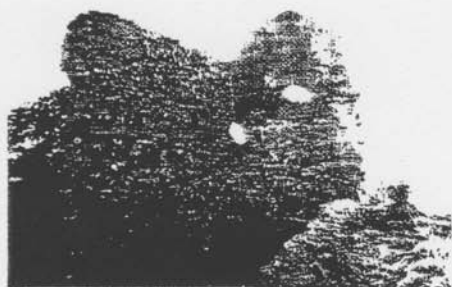
L'Edificio Absidato prima del restauro.

I consolidamenti strutturali hanno interessato anche il catino absidale parzialmente crollato nella parte centrale. La reintegrazione è stata eseguita sotto squadra utilizzando un'armatura in acciaio inox ed impasto di malta bastarda con frammenti di laterizio.

Le esigenze di consolidamento statico del monumento hanno richiesto il posizionamento di un tirante all'imposta dell'arco in modo da contrastare le spinte su quest'elemento architettonico. La catena appositamente filettata alle due estremità, provvista di manicotto, piastre di fissaggio con asole, dadi controfilettati e coperchi di protezione è stata messa a trazione in posto.

Risolti così i problemi strutturali si è intervenuti sulle lacune dei paramenti murari, soprattutto nella zona absidale. La ghiera dell'arco, con i conci cuneati crollati dall'imposta fin su alle reni, è stata ricomposta con nuovi conci tagliati in una pietra locale e posati sotto squadra con l'ausilio di una centina. Anche le lacune nell'*opus reticulatum* sono state reintegrate. I nuovi *cubilia*, recuperati in loco ma differenti per dimensioni e materiali, sono stati riposizionati ordendo una trama di fili che ripeteva quella originaria. Ultimate queste lavorazioni è stata eseguita la stuccatura sulle pareti, previa rimozione della malta ammalorata, con un impasto di calce aerea simile all'originale dopo verifiche e test di colore e resistenza. La stuccatura è stata estesa anche all'intradosso del catino absidale. Infine, a protezione delle creste dei muri dalle infiltrazioni e ristagni delle acque piovane, sono stati realizzati dei bauletti con impasto di malta

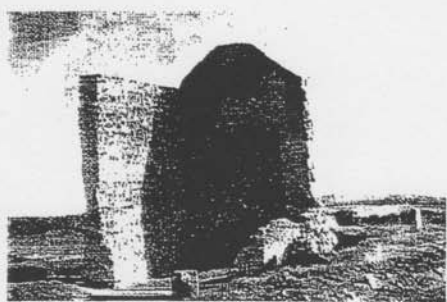
L'Edificio Absidato dopo il restauro.

bastarda. Sull'estradosso del catino è stata inserita anche una lastra di piombo opportunamente sagomata e modellata. Dopo abbondanti lavaggi ed una adeguata sistemazione dell'area circostante si sono concluse le lavorazioni che hanno portato al recupero ed alla valorizzazione dell'Edificio Absidato.
