Analisi ed interpretazione del dissesto statico di Palazzo Bourbon-Del Monte a Piancastagnaio

Gianni BARTOLI - Michele BETTI - Maurizio ORLANDO - Alessio PICCHIONI - Paolo SPINELLI

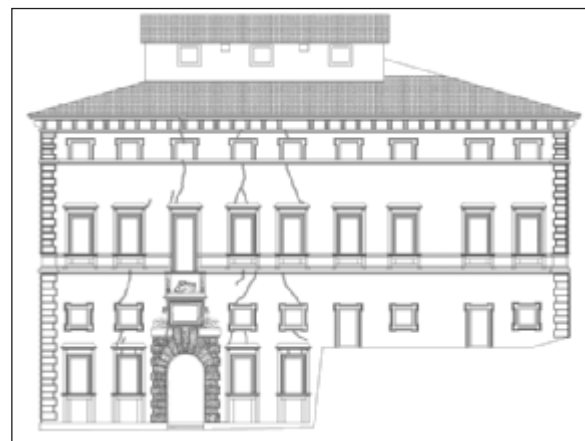
Figura 6 - Quadro fessurativo attuale sul prospetto Est.

prospetto Est mostra un quadro fessurativo caratterizzato da lesioni inclinate rispetto alla verticale di circa 45°, comprese tra la zona in cui si realizza la discontinuità altimetrica della struttura a monte e la seconda finestra a partire dal lato che si affaccia sul viale F. Guerrini. Le lesioni risultano passanti e si estendono dalla base alla sommità della facciata.

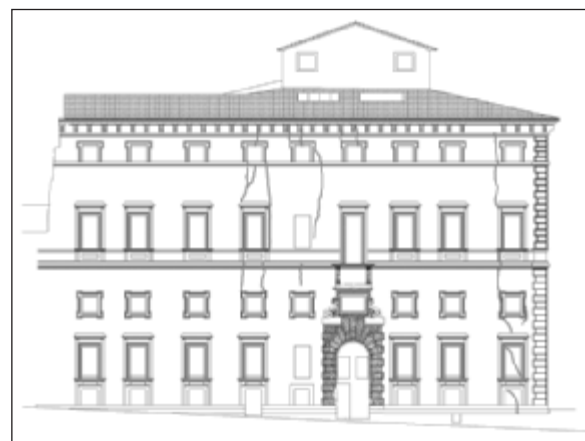
Figura 7 - Quadro fessurativo attuale sul prospetto Sud.

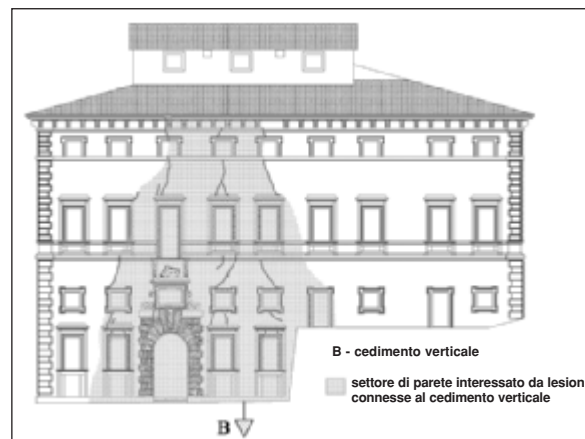
Al fenomeno descritto, tracciato in Fig. 8, vanno aggiunte le rotazioni verso l'esterno delle pareti murarie perimetrali, favorite probabilmente dall'azione spingente di volte e copertura.

Figura 8 - Settore della parete perimetrale Est interessato dal cedimento fondale.

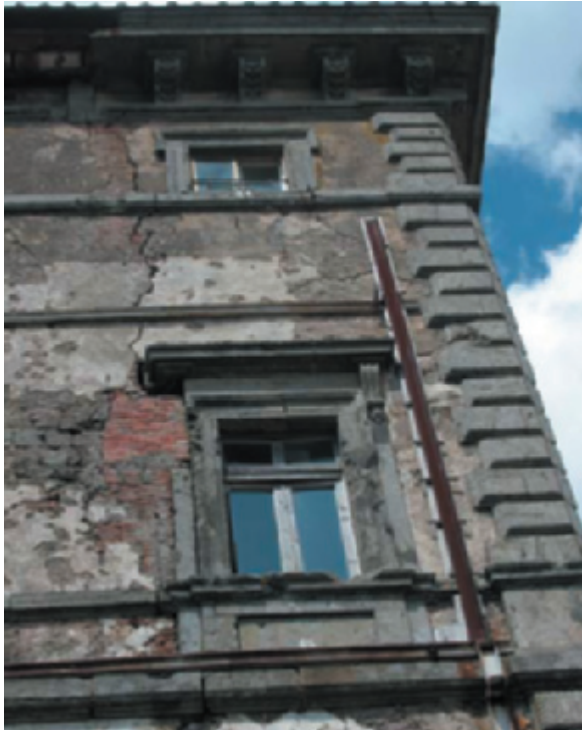
Figura 9 - Particolare della lesione verticale nella zona prossima allo spigolo Sud-Est.

Le fessure della muratura riconducibili a questo fenomeno assumono ampiezza crescente dalla base alla sommità, e questo è quanto si osserva anche nel caso della marcata lesione verticale nella zona prossima all'angolata Sud-Est del palazzo (Fig. 9).

Lo sviluppo di tale lesione potrebbe aver consentito l'ingenerarsi del moto di rotazione verso l'esterno del fronte Sud. La parete Sud, oltre alla significativa lesione verticale che si estende su tutta l'altezza della parete, presenta sullo spigolo Sud-Est numerose linee fessurative, ad andamento prevalentemente verticale, distribuite nella zona intermedia della facciata (Fig. 10).

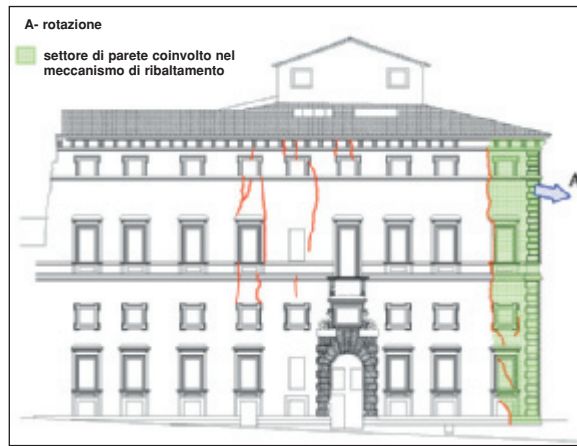
Queste lesioni potrebbero essere attribuite al moto di rotazione verso l'esterno della parete, con conseguente distacco dal corpo dell'edificio. Esse potrebbero anche indicare un distacco parziale del lato Est della parete, dal momento che la zona ad Ovest del fronte non è libera, bensì vede la presenza di altri edifici che si sviluppano in continuità con la struttura del palazzo, anche se con altezze infe-

Figura 10 - Settore della parete perimetrale Sud coinvolto nel meccanismo di ribaltamento.

riori. L'insieme di edifici ad Ovest potrebbe fornire un vincolo alla rotazione della parete muraria, contribuendo al distacco del solo settore di destra della facciata Sud.

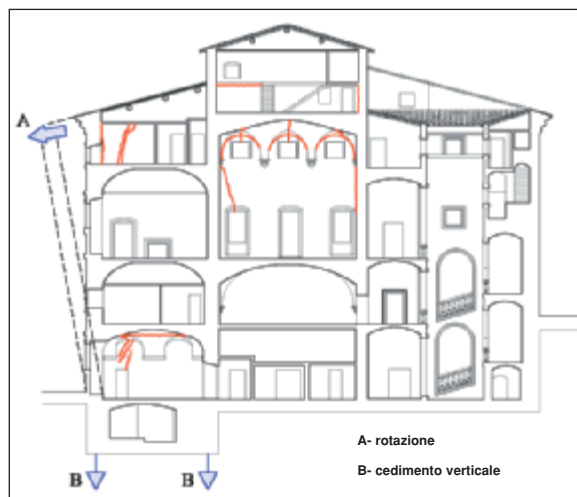
Le Figg. 11 e 12 riportano un sintetico dettaglio delle lesioni maggiormente significative. In esse sono riportati anche gli atti di moto che sembrano coinvolgere le pareti perimetrali Est e Sud e le zone interessate dal cedimento verticale della fondazione. In particolare tale cedimento ha coinvolto essenzialmente l'area in corrispondenza delle fondazioni della spalla esterna ed interna del grande arco che si trovava originariamente al piano interrato.

Figura 11 - Sezione mediana Est-Ovest, rotazione della parete perimetrale Est e cedimento verticale.

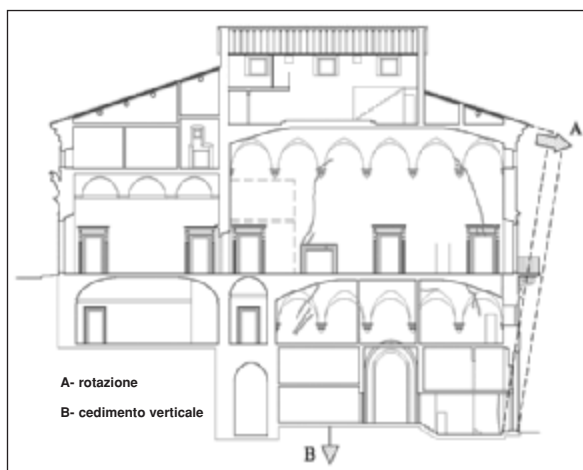
Figura 12 - Sezione mediana Nord-Sud, rotazione della parete perimetrale Sud e cedimento verticale.

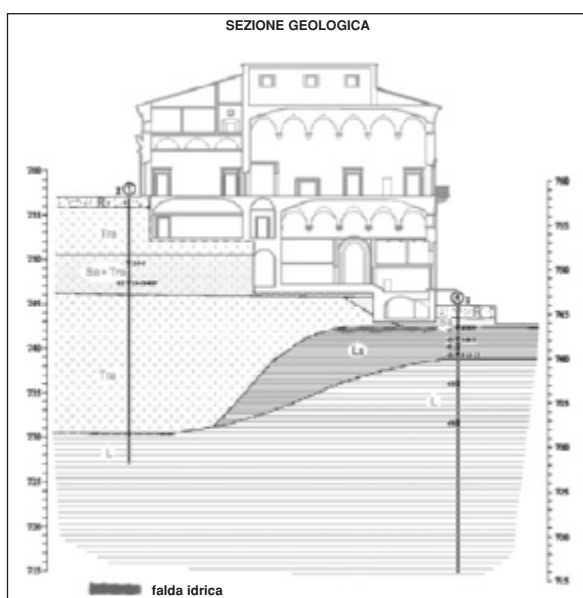
Uno studio geologico [9] ha permesso di ricostruire la stratigrafia del terreno di fondazione. In base ad esso risulta che mentre la parte settentrionale dell'edificio si fonda su di un consistente strato di roccia trachitica, il fronte opposto è edificato sopra depositi terrigeni di varia natura, con caratteristiche meccaniche sensibilmente inferiori. Tale disomogeneità emerge con chiarezza dalla sezione geologica effettuata lungo l'asse Nord-Sud, che individua una stratigrafia caratterizzata a valle dalla presenza di limo sabbioso e a monte da uno strato pressoché uniforme di roccia trachitica (Fig. 13).

Figura 13 - Stratigrafia del terreno individuata da una sezione geologica (R = terreno di riporto; Sa = terreno di riporto sabbioso; Sa+Tra = roccia trachitica in matrice sabbiosa; Tra = roccia trachitica; Ls = limo sabbioso di colore marrone-grigio; L = limo grigio compatto con ciottoli calcarei).

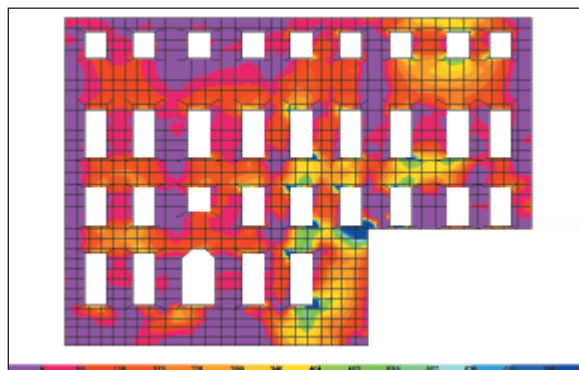
Considerando la cedevolezza differenziale del terreno, si rileva un addensamento delle tensioni massime di trazione in alcune aree; in particolare la Fig. 16 riporta lo stato tensionale relativo alla parete perimetrale Est.

Figura 16 - Parete perimetrale Est: tensioni massime di trazione [N/mm^2].

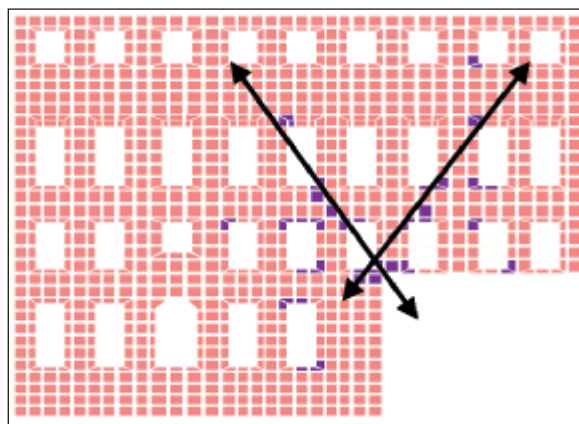
Nel complesso il risultato di questa analisi risulta solo parzialmente in accordo con l'attuale distribuzione di lesioni presenti sulla facciata del palazzo (parete Est in Fig. 17).

Il risultato peraltro mostra che la sola variabilità delle caratteristiche meccaniche del terreno non è sufficiente a giustificare l'insorgere di un tale quadro fessurativo in un edificio che ha oltre 400 anni di vita.

Figura 17 - Parete perimetrale Est: in evidenza gli elementi con modulo di Young ridotto.

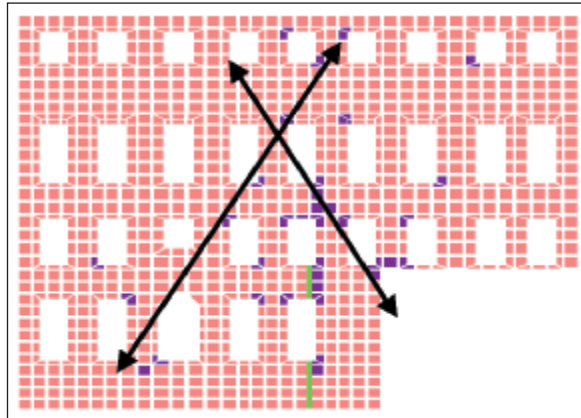
Le condizioni di vincolo sul modello sono state quindi aggiornate al fine di considerare gli effetti di un cedimento di fondazione localizzato in corrispondenza della parete Est. Il quadro tensionale che emerge dall'analisi effettuata in seguito alle modifiche introdotte denota numerose zone in cui si ha una elevata concentrazione di tensioni di trazione. Ripetendo iterativamente le operazioni precedentemente descritte è stato possibile ricostruire sul modello il potenziale quadro fessurativo prodotto da un cedimento localizzato, che nel complesso sembra (Fig. 18) piuttosto vicino a quello esistente sulla parete Est (Fig. 6).

Figura 18 - Parete perimetrale Est: elementi con modulo di Young ridotto e linee fessurative.

Il dissesto statico che interessa la facciata Est, che peraltro è il più rilevante, costituisce con ogni probabilità l'innescò degli altri dissesti osservabili sulla struttura dell'edificio.

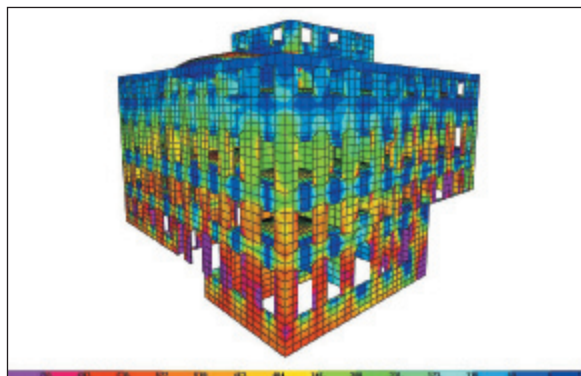
Il modello numerico ha peraltro evidenziato problematiche legate alla presenza di un elevato stato tensionale di compressione a livello delle fondazioni dell'edificio, come si può osservare in Fig. 19.

Sembra quindi di poter attribuire il dissesto del palazzo ad un cedimento localizzato, mentre il successivo degrado è stato favorito sia dal fatto che il palazzo si trova a cavallo di due zone di terreno con caratteristiche meccaniche sensibilmente diverse, sia dall'intrinseca presenza di elementi strutturali spingenti. Sarà tuttavia necessaria una serie di indagini geognostiche mirate per validare l'ipotesi qui avanzata.

Figura 19 - Vista lato fronte Est: tensioni massime di compressione [N/mm²].

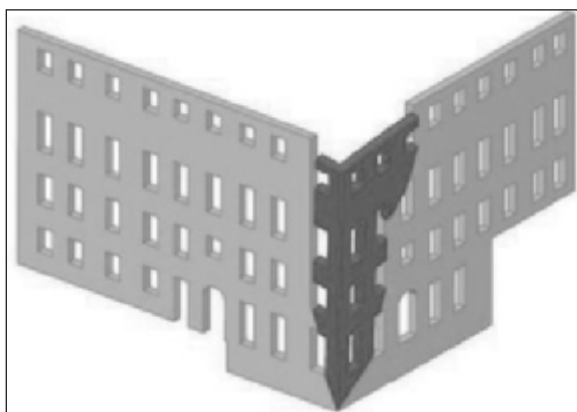
f. Meccanismo di ribaltamento del cantonale (meccanismo 5).

Tra i meccanismi presi in esame è stato analizzato anche il potenziale distacco del cantonale Sud-Est (Fig. 20f) in quanto dall'analisi del quadro fessurativo il moto del cantonale risulta chiaramente delimitato sulla facciata Sud da una profonda lesione verticale (Fig. 9) e sulla facciata Est dalla più esterna delle linee fessurative ad andamento parabolico (formatesi, probabilmente, in seguito al cedimento verticale della fondazione nella zona intermedia dello stesso fronte Est).

Dai risultati ottenuti, riportati in Tab. 1, emerge con chiarezza che le verifiche riferite ai primi quattro meccanismi sono molto lontane dal risultare soddisfatte. L'unico meccanismo che soddisfa le verifiche di sicurezza è quello relativo al ribaltamento del cantonale (Fig. 20f).
