Santa Maria di Curoos in territorio di Monteleone

*Studi e restauri di un edificio
allo stato di rudere*

a cura di
Gabriela Frulio

Questo lavoro è stato realizzato con il fondi della Programmazione Ordinaria del Ministero per i Beni e le Attività Culturali E.F. 2004 - D. M. 27/04/2004 - Cap. 8312 - Perizia n. 997 e 997bis del 02/ 09/2004 "Chiesa di Nostra Signora di Curo: lavori di restauro e di consolidamento dei ruderi"

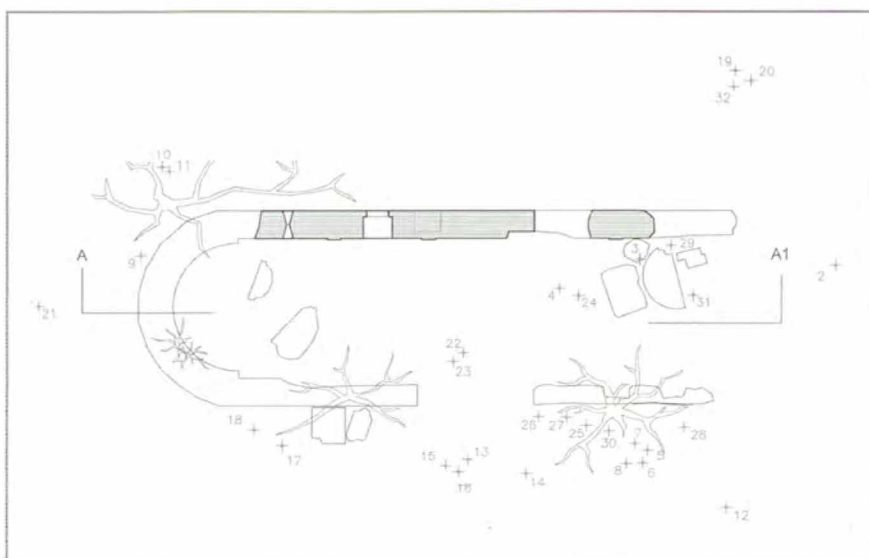
Figura 2. Rilievo delle strutture emergenti prima dei lavori di restauro e liberazione dell'area dai crolli. I numeri indicano il luogo dei rinvenimenti più significativi.

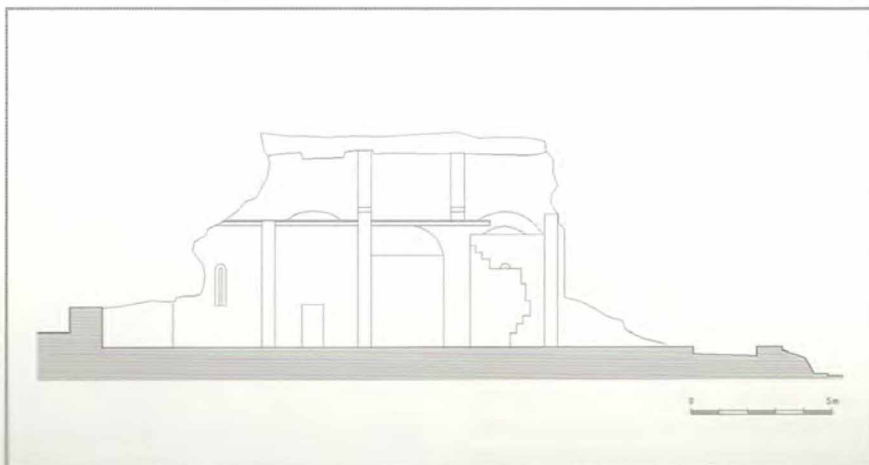
Figura 3. Sezione A-A1: fronte interno del muro a nord, prima dei lavori.

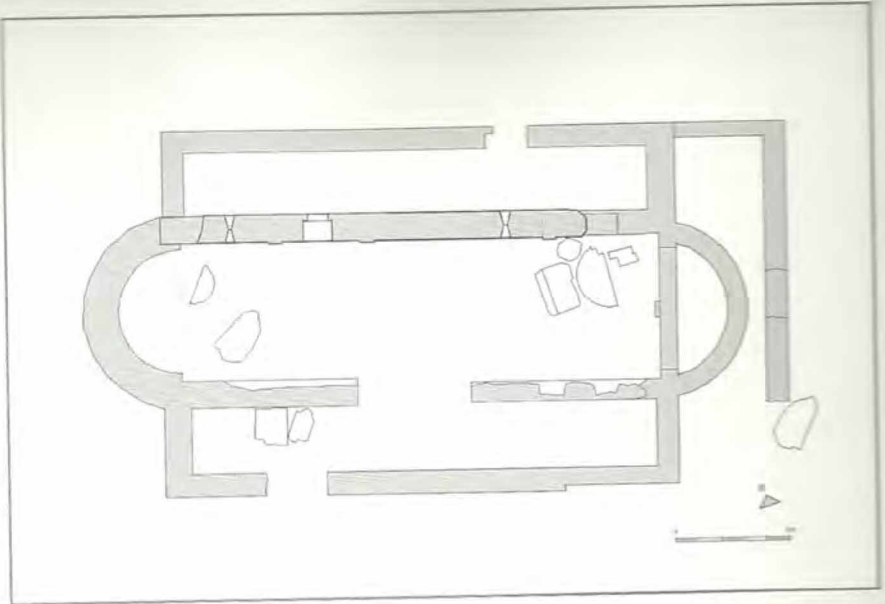
Figura 4. Strutture emergenti della chiesa di S. Maria dopo i lavori di liberazione dell'area dai crolli e dalla vegetazione infestante.

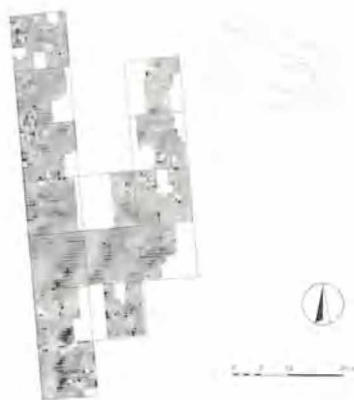
Come è visibile nella mappa dei valori magnetici (fig. 2), su parte della superficie investigata l'indagine ha rilevato la presenza di varie anomalie alcune delle quali attribuibili a variazioni nello strato geologico naturale, in particolare si tratta delle anomalie contraddistinte dalle zone più scure nella mappa (fig. 2), mentre in alcune zone (fig. 3) i dati magnetici indicano la presenza di anomalie di forma lineare originate con probabilità dall'esistenza di strutture sepolte (indicate in nero in fig. 3). In particolare sono state individuate: una struttura a pianta grosso modo quadrangolare (10 m x 10 m circa) nella zona nord-ovest in prossimità della quale sembrano visibili altri due tratti murari perpendicolari; una grossa anomalia lineare con orientamento nord-sud nella parte centrale dell'area indagata

che potrebbe essere interpretata come una strada anche se, in via del tutto ipotetica, potrebbe trattarsi di una particolare conformazione del substrato geologico; alcuni tratti murari nella parte est dell'area indagata che sembrerebbero far pensare alla presenza di ambienti di forma rettangolare con orientamento nord sud. È da osservare che tutte le strutture individuate sembrano seguire lo stesso orientamento della chiesa.

Figura 2. Risultato delle prospezioni

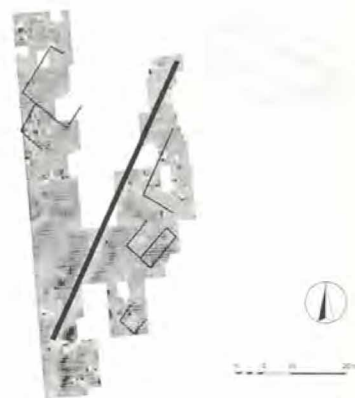
Figura 3. Interpretazione delle anomalie rilevate dai dati magnetici
