## El Convento de Santa Teresa de Jesús de La Habana: análisis y propuesta de restauración

### The Santa Teresa de Jesus Cloisters in Havana: Analysis and Restoration Proposal

Michele Paradiso, Sara Garuglieri y Viola Ferrarini

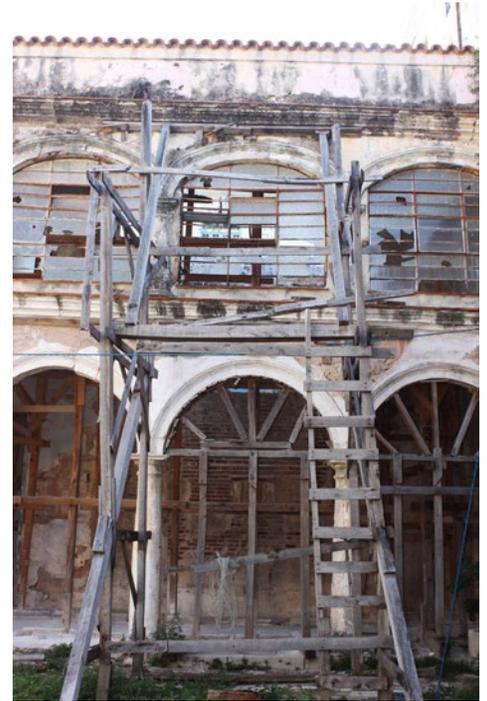
Del análisis de la medición de las grietas se deduce que el edificio presenta una degradación estructural generalizada y compleja que alcanza en algunos casos fenómenos de colapso al borde del equilibrio; esta situación se ha observado especialmente en las estructuras intrínsecamente más débiles como los arcos, donde se observan mecanismos de colapso de segundo y de tercer tipo. (Figura 7)

Figura 7. Estado de conservación y fallos estructurales en el primer claustro - galería este después del derrumbe de porción del primer piso. Fuente: autores, 2015.

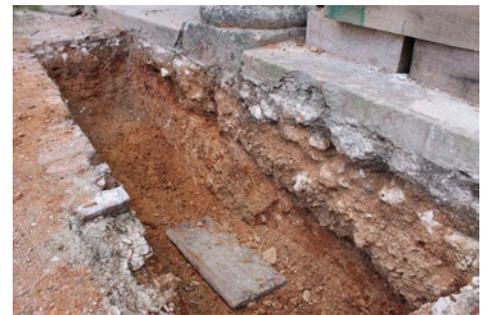
Las cimentaciones del inmueble, en las tres zonas donde se han realizado los ensayos, (Figura 8) están compuestas por argamasa, piedras de varios tamaños y tierra, con profundidad de 50 cm como máximo con respecto al nivel del suelo; condición bastante difundida de los edificios históricos en la zona de la Habana Vieja. Se ha detectado además una mayor presencia de humedad en el suelo donde se encuentra la columna a la equina de las dos galerías sur y este. Destaca que originalmente en dicha zona había un canal para la recogida de agua conectado a través de una vía subterránea a la cisterna ubicada en el centro del claustro.

De los análisis llevados a cabo por el CNR de Florencia surgió que tanto por las muestras del suelo como por las de argamasa que constituyen las paredes y las cimentaciones, el suelo utilizado está constituido básicamente por arena compuesta principalmente por calita, con fracción arcillosa muy reducida, con presencia de minerales de esmectita; estas características hacen de este suelo un material con baja capacidad cohesiva y sensible a cambios de humedad con la consiguiente variación de su volumen.

Figura 8. Excavación hecha en el primer claustro donde se puede ver el estado original de las cimentaciones. Fuente: autores, 2015.

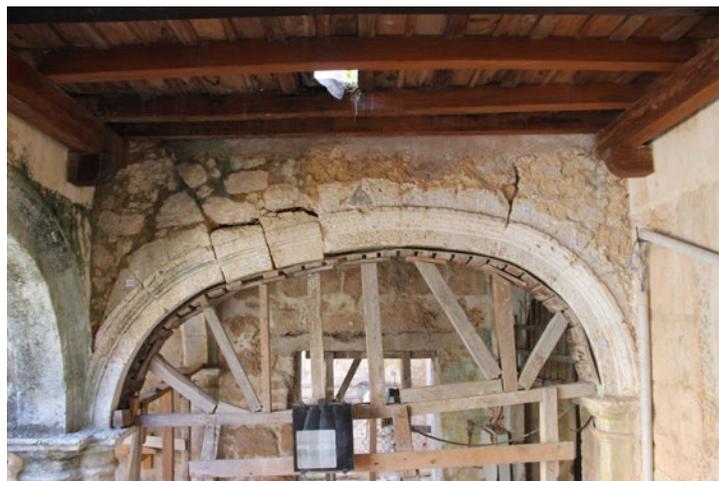
La columna ubicada en la esquina, hecha de piedra caliza, no sufre de lesiones importantes, mientras que el arco en la galería sur, también de piedra, indica valores medidos de las grietas muy preocupantes, con amplias lesiones y significativos deslizamientos entre las dovelas. (Figura 9) Como está escrito en las Cartas Internacionales del Patrimonio, cualquier investigación hay que hacerla con diferentes enfoques.

Los resultados obtenidos corroboran el hecho de que la razón de la alteración estructural es la coexistencia de acciones de tipo estático, dinámico y sobre todo de importantes asentamientos a causa de la escasa presencia de cimentaciones, del deficiente sistema de drenaje de las aguas de lluvia, de una elevada humedad capilar, de la amplia presencia de huecos rellenos en el suelo, y de la falta de mantenimiento.

Figura 9. Mecanismo de colapso de tercer tipo del arco a la esquina sureste del primer claustro. El arco tiene fisuración y además algunas dovelas han descendido y rotado. Fuente: autores, 2015.

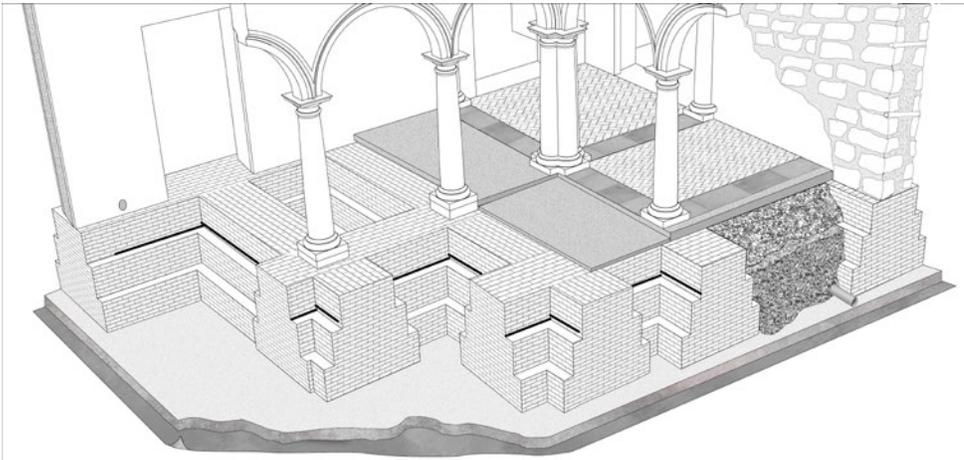
Figura 11. Propuesta de consolidación estructural de la cimentación superficial mediante “*sottomurazione*” en ladrillo. Fuente: autores, 2017.

La propuesta de consolidación de la estructura prevé el refuerzo de las cimentaciones existentes a través de la técnica de “*sottomurazioni*”<sup>5</sup> de ladrillo, realizadas por bataches<sup>6</sup>. Se recomienda además, la inclusión de tirantes dobles colaborantes calculados sobre la sección del complejo de mayores solicitaciones. (Figura 11)
