IL CONCETTO DI RESTAURO A CUBA AI LIMITI DELLA SOSTENIBILITÀ. IL CONVENTO DI SANTA TERESA DE JESÚS NEL CENTRO STORICO DELL'HABANA.

S. Garuglieri, V. Ferrarini, *“La Habana Vieja e il suo concetto di restauro: il Convento di Santa Teresa de Jesús. Analisi, consolidamento e restauro per il Nuovo Museo di Arte Sacra”*, Tesi di Laurea Magistrale in Architettura, Firenze, a.a. 2016/2017, relatore Prof. Michele Paradiso, correlatore Arch. G. SánchezNuñez, Arch. F. Filippelli

THE CONCEPT OF RESTORATION IN CUBA AT THE LIMITS OF SUSTAINABILITY. SANTA TERESA DE JESÚS CLOISTERS IN OLD HABANA.

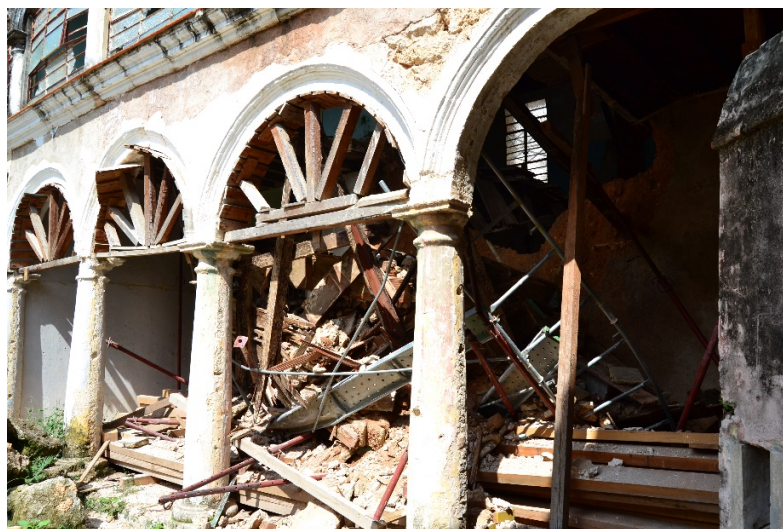
I lavori, iniziati nel 2005, durante lo sgombero del convento dai residenti (*vecinos*), già all'oroscio furono ostacolati dalla perdita di buona parte dell'ala adiacente alla facciata, in seguito ad una serie di numerosi uragani che si abbatterono sulla Capitale nell'estate dello stesso anno. A questi se ne aggiunsero altri nel 2010, che interessarono la piccola galleria del secondo piano del secondo chiostro, e nel 2012 portarono al crollo del solaio e della copertura della sala d'ingresso (*zaguán*) e delle aree circostanti, concludendo l'opera iniziata dal ciclone del 2005 in quell'area dell'edificio. (Immagine 5)

Immagine 5: Crollo del solaio del piano primo nella galleria del primo chiostro adiacente al *zaguán*.
Fonte: G. SánchezNúñez (2012).

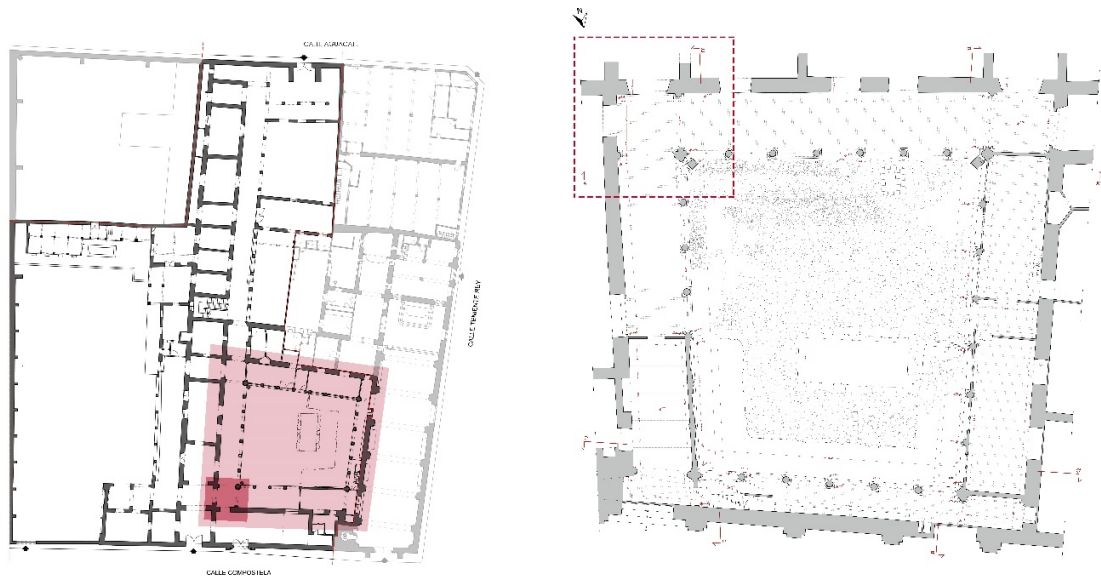
ed ICOMOS-ISCS (ICOMOS, 2008), ha evidenziato che le patologie presenti in quest'area sono per la maggior parte riconducibili a fattori antropici causati da: mancata manutenzione, cambio di destinazione d'uso, manomissioni, superfetazioni e tamponamenti messi in opera deliberatamente dagli inquilini del convento durante tutto il XX sec. A questi fattori se ne aggiungono altri di tipo ambientale quali pioggia battente, aria salmastra, smog, umidità ambientale e di risalita, attacchi biologici ed infestanti ed eventi metereologici impattanti che hanno provocato nel tempo crolli parziali dell'edificio. Tra le varie, la maggior causa di degrado è riconducibile a fenomeni di umidità di risalita e percolazione dovute alla mancanza di sistemi di drenaggio e defluizione delle acque meteoriche. Osservazioni confortate anche dalle immagini termografiche che furono eseguite già nel 2005 dal *Grupo de Diagnóstico della Dirección de Proyectos* dell'OHCH dove già dieci anni prima del presente studio evidenziavano la forte presenza di umidità di ascendente e di risalita soprattutto in corrispondenza all'angolo Sud-Est del chiostro. (Immagine 6)

Immagine 6: *Pianta del piano terra del Convento, allo stato di fatto al 2015, con indicazione dell'area del primo chiostro e dell'angolo Sud-Est (sx); Pianta in scala 1:50 dell'area del primo chiostro con indicazione dell'angolo Sud-Est (dx).* Fonte: Elaborazione grafica Garuglieri; Ferrarini (2017).

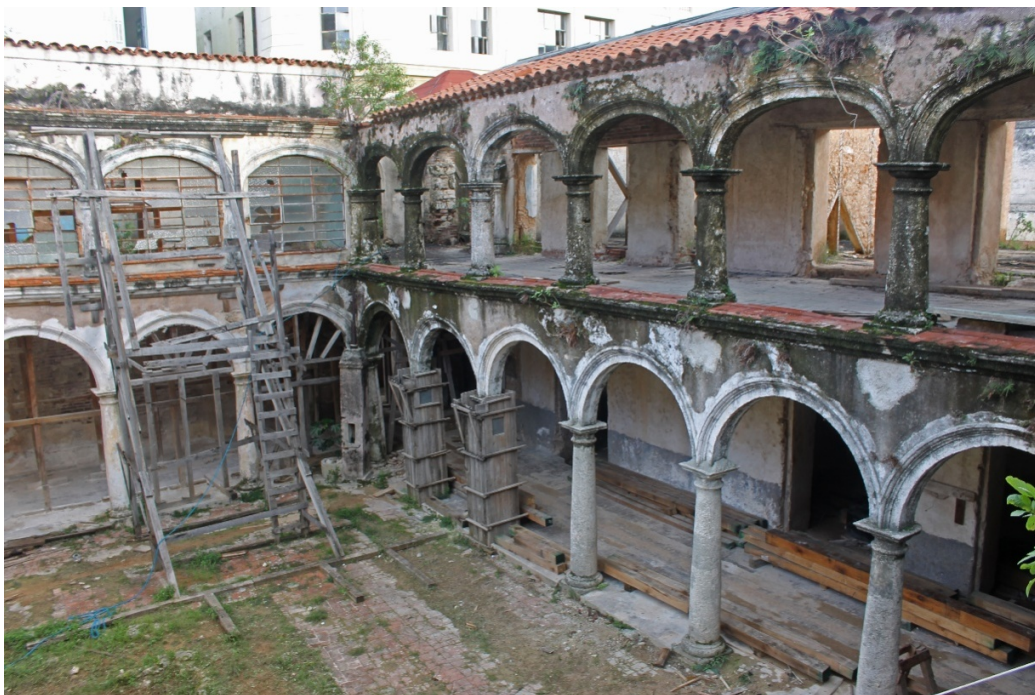
In modo generalizzato possiamo dire che le coperture e i solai rappresentano gli elementi più ammalorati ed in avanzato stato di degrado di tutto il Convento. Le murature originali costituite da muri a sacco in pietra e terra ed altri interamente in *tapial*, sono molto deteriorate anche a causa della perdita degli intonaci originali che hanno esposto le strutture a fenomeni diffusi di erosione, attacchi biologici e presenza di ingente vegetazione infestate. Ma è l'insieme di archi presenti all'interno del primo chiostro a rappresentare l'elemento strutturale

più a rischio dell'intero complesso, presentando una vasta gamma di lesioni diffuse in corrispondenza delle reni ed in chiave, la cui incidenza, si fa sempre maggiore con l'avvicinarsi all'angolo Sud-Est del chiostro.

In corrispondenza di quest'ultimo gli archi che appoggiano sul pilastro quadrilobato ad angolo, sono quelli affetti dal maggior numero di lesioni e per questo completamente puntellati. Dai rilievi è emerso che il piano di calpestio degrada di 12 cm man mano che ci si avvicina al pilastro ad angolo. Le strutture ad arco in quest'area sono interessate da meccanismi di collasso di secondo e terzo tipo. Le lesioni evidenziano uno stato di grave pre-collasso laddove il meccanismo di collasso flessionale, causato da azioni esterne di tipo statico, è accentuato a causa dei cedimenti verticali sopra menzionati, del meccanismo per cuneo.

Immagine 7: Foto dell'angolo Sud-Est del primo chiostro. Fonte: Garuglieri; Ferrarini (2015)

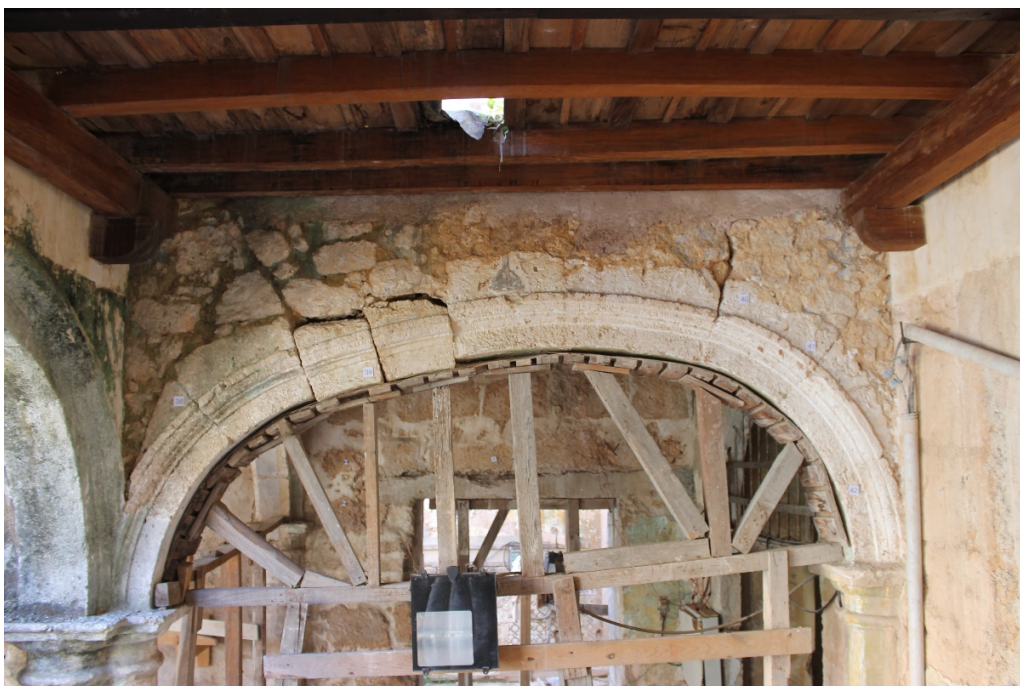
Immagine 8:Foto dell'arco nell'angolo Sud-Est nella galleria Sud dove si evidenziano fenomeni di precollasso e scivolamento a cuneo dei conci. Fonte: Garuglieri; Ferrarini (2015)

Come precedentemente detto, i preoccupanti fenomeni di precollasso insistenti sull'angolo Sud-Est del chiostro, attribuibili per lo più a cedimenti fondali, hanno reso necessaria l'esecuzione di scavi di fondazione eseguiti sia in corrispondenza dello stesso che su altre porzioni, al fine di stabilire la natura geometrica delle fondazioni e della loro quota di spicco, alla ricerca delle possibili cause del dissesto. Ne è risultato che lo stato fondazionale è pressoché insufficiente esuperficiale (50-20 cm di profondità) costituito da "argamasa" ovvero da conglomerato incongruo di inerti, pietre e terra avente funzione di legante.

Alla luce dei dati emersi e descritti precedentemente è stato possibile avanzare la seguente ipotesi rispetto alla situazione di conservazione strutturale relativa all'angolo Sud-Est: l'articolazione in cerniere è probabilmente dipesa da

azioni di tipo statico e forse dinamico (carichi eccessivi, cambi di destinazione d'uso, terremoti ed uragani) facendo perdere alla struttura ad arco il suo grado di iperstaticità. A questa situazione già precaria, si è sovrapposto il cedimento verticale le cui conseguenze sono state il superamento della resistenza d'attrito tra concio e concio ed il conseguente scivolamento verso il basso di alcune porzioni dell'arco. In generale possiamo attribuire la causa di queste lesioni principalmente al cedimento del suolo oltre che all'attuale mancanza o instabilità degli elementi orizzontali, alla dilatazione provocata dalle infiltrazioni d'acqua in questi elementi lignei i quali, espandendosi, hanno danneggiato i muri di sostegno, alla mancanza di manutenzione ed in minima parte al sovraccarico a cui sono stati sottoposti questi elementi durante tutte le trasformazioni d'uso subite dalla struttura. Fu inizialmente ipotizzato che i cedimenti fondali fossero dovuti alla presenza di terreno di riporto, ipotesi poi smentita dalle analisi in laboratorio che non hanno individuato differenze nella conformazione dei campioni di terreno prelevati, nonostante l'evidente differenza cromatica tra di essi ma, come detto sopra, la particolare sensibilità di questo terreno all'umidità che ne determina un cambiamento di volume oltre alla mancanza di adeguate fondazioni, hanno influito negativamente sulle strutture sovrastanti portandole alla situazione attuale.

Per il consolidamento degli archi, in alcuni casi inevitabilmente sono stati ritenuti necessari interventi di ricomposizione per anastilosi ed in altri casi cercando di “congelare” la situazione esistente. Per quanto riguarda le fondazioni esistenti, scarsamente efficienti, è stato proposto un sistema di consolidamento mediante sottomurazioni per cantieri irrobustite da catene binate, collaboranti con le stesse, calcolate sulla sezione del complesso maggiormente sollecitata ed integrate di un sistema di drenaggio per l’allontanamento delle acque meteoriche così da minimizzare gli effetti dell’umidità di risalita particolarmente dannosi per strutture in terra cruda. (Giuffrè, 1993)

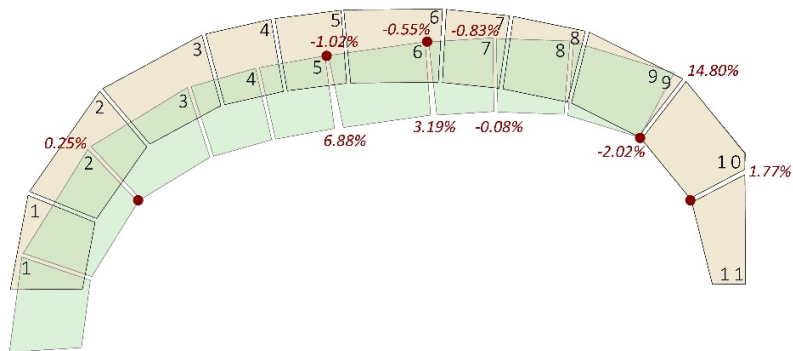
Il primo modello a essere processato con il programma di calcolo ad elementi finiti non prevedeva alcun cedimento alla base della colonna centrale, come invece avvenuto nella realtà; questo ha consentito di poter osservare la situazione per il solo carico statico, e come essa abbia influito su un iniziale comportamento a collasso dei due archi. Osservando i risultati in termini di spostamenti con l'applicazione dell'intero carico imposto, si nota subito l'instaurarsi di cerniere sull'estradosso e sull'intradosso dell'arco più sollecitato, segno evidente che il solo carico statico è sufficiente a condurre l'arco verso il collasso (molto probabilmente causa di questo sono non solo i carichi distribuiti sull'arco, ma anche la sua originaria conformazione geometrica non regolare). Lo schema delle cerniere dimostra che viene rispettato il meccanismo di collasso flessionale di Couplet (1642-1722), dato che queste sono alternate.

Riportando bi-dimenzionalmente il grafico della deformata a peso proprio è stato possibile calcolare l'apertura/chiusura di ogni punto di contatto tra i vari conci; questo è stato misurato in percentuale rispetto all'altezza del concio (36 cm). I tre punti evidenziati sono le cerniere che visibilmente si aprono nel modello e si nota infatti la loro presenza anche in base ai calcoli effettuati, ma si aprono anche altre cerniere non ben visibili ad occhi nudo in questa fase, la cui presenza però è comunque conforme al meccanismo di collasso sopra descritto.

Un secondo modello di calcolo è stato avviato prevedendo l'inserimento di un cedimento iniziale alla base della colonna centrale dell'ordine di 3 cm, un successivo spostamento orizzontale di 1 cm e sulla deformata di quest' ultimo un ulteriore cedimento verticale di 3 cm e spostamento di 1 cm.

Il risultato mostra ancora una volta una situazione simile alla precedente in cui se si confrontano le due deformate si può facilmente notare che le cerniere aperte nella deformata a peso proprio si modificano in quella successiva: la distribuzione delle differenze di distanza che permettono lo spostamento si ridistribuisce in maniera diversa in modo che alcune cerniere si chiudono quasi completamente per farne aprire altre. Se si considerano le cerniere della seconda deformata è evidente che queste non seguono più un andamento alternato, ma ciò è spiegabile se si considerano le cerniere vicine tra loro come cerniere uniche (concio 5/6 e 6/7 e concio 9/10 e 10/11) che indicano la ripartizione sugli angoli di cerniere che idealmente vengono applicate a metà del concio. (Immagine 9)

Immagine 9: Verifica delle cerniere sulla base del modello Straus7 nel rispetto della teoria di Couplet sul meccanismo di collasso flessionale. Fonte: Elaborazione grafica Garuglieri; Ferrarini (2017)

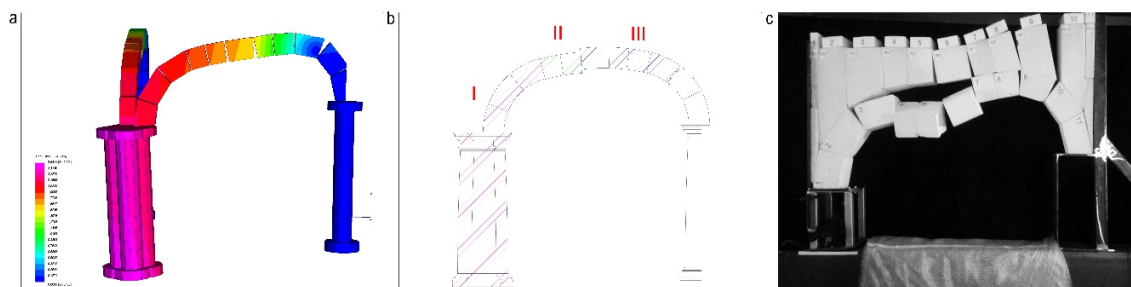
Oltre allo studio del meccanismo di collasso risulta evidente, dalla realtà come da una lettura approfondita del modello, il verificarsi di un secondo fenomeno: lo scivolamento a cuneo verso il basso dei conci 4 e 5. (Immagine 10.a)

Utilizzando la statica grafica è stata studiata la catena cinematica dei meccanismi sequenziali che portano alla deformazione, con conseguente collasso, dell'arco. A tale fine si è ricostruita la geometria iniziale ipotetica dell'arco, basandosi sui rilievi effettuati in loco, si sono confrontati i risultati estratti dal software Straus7 con i rilievi diretti e in questo modo si sono individuate le cerniere di rotazione all'interno della geometria dell'arco. Si è quindi ipotizzato che anche nella conformazione originaria questi punti avessero funzione di cerniera e si è studiato l'atto di moto per spostamenti rigidi infinitesimi dei tre tronchi evidenziati per capire se i risultati fossero qualitativamente paragonabili alla situazione reale odierna. Il ragionamento fatto attraverso la catena cinematica è in linea con la cinematica degli spostamenti rigidi infinitesimi che studia la tendenza al movimento e ci permette quindi di concludere che le indagini fin qui fatte non contraddicono la realtà. (Immagine 10.b)

alleggerito, tagliati secondo un disegno da noi ricostruito della forma originale dell'arco in tutti i suoi conci e calcolati per il loro peso secondo una proporzionalità diretta tra il loro peso reale e quello dei blocchi del modello. La prova prevedeva una combinazione di cedimenti verticali e traslazioni orizzontali: la prima cerniera ad aprirsi è quella tra il concio 5/ 6, successivamente in contemporanea si aprono le cerniere tra i conci 8/ 9 e 9/10 (la seconda di maggior entità) e inizia lo scivolamento verso il basso dei conci 4/5/6. Nell' ultima fase di pre-collasso si verifica l'apertura di un'ulteriore cerniera tra i conci 2/3. (Immagine 10.c)

Immagine 10: Risultati finali delle tre prove a confronto: (a) Modello numerico con Straus7; (b) Analisi cinematica, statica grafica; (c) Modello sperimentale. Fonte: Elaborazione grafica Garuglieri; Ferrarini (2017)

A livello qualitativo i risultati ottenuti dai vari approcci sono compatibili tra loro e compatibili con lo stato di fatto. I risultati ottenuti hanno di fatto confermato che la ragione del dissesto sta nella compresenza di azioni di tipo statico, dinamico e soprattutto di cedimenti fondali interessanti in ragione della scarsa presenza di fondazioni, dello scarso sistema di drenaggio delle acque meteoriche, di una profonda umidità di risalita, della presenza di grosse parti di terreno di riporto, della mancanza di manutenzione (Pugi, 2013); (Galassi, 2019); (Tempesta, 2019).

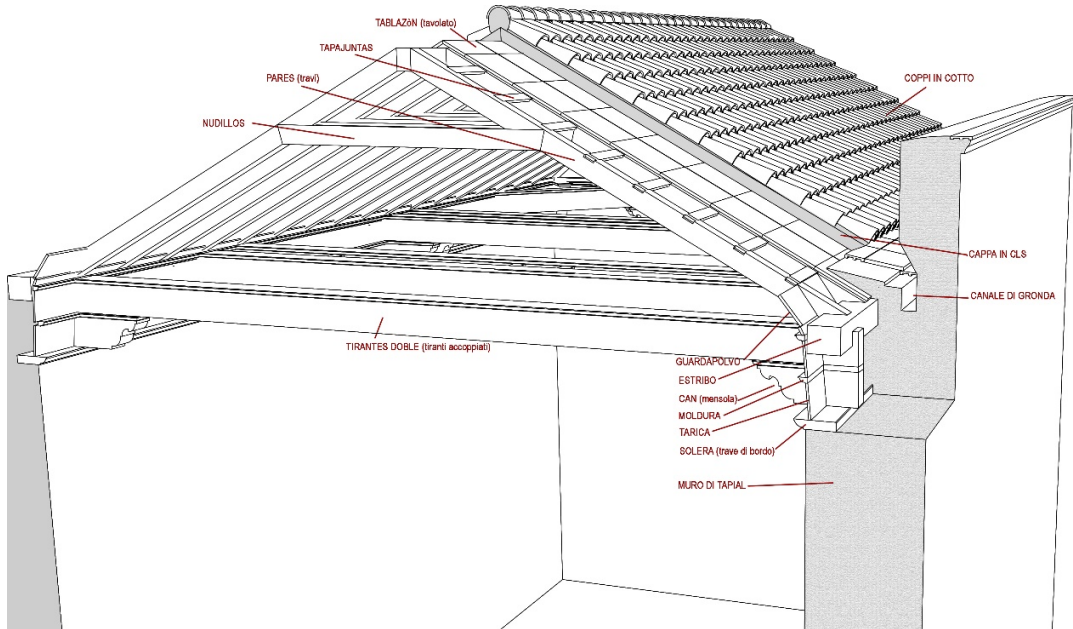
Immagine 11: Ricostruzione della copertura originaria andata perduta del zagúan, sulla base del rilievo diretto degli elementi ancora esistenti e delle foto storiche. Fonte: Elaborazione grafica Garuglieri; Ferrarini (2017)

Grazie allo studio delle porzioni di copertura conservatesi fino al 2015 aventi le tipiche caratteristiche dell'architettura coloniale cubana (Weiss, 1978) è stata proposto il recupero del materiale ove possibile e la completa ricostruzione degli stessi, fortemente ammalorati, assenti o parzialmente crollati, con nuove coperture e solai lignei di analoghe caratteristiche, ma liberati dagli apparati decorativi in modo da riprodurre un metodo costruttivo efficiente in termini strutturali ed affine al contesto in cui si colloca senza cadere in copie stilistiche ed evitando falsi storici. Particolare attenzione è stata posta verso la progettazione e rinforzo dei punti di contatto tra il muro e le coperture mediante la creazione di un cordolo in

muratura armata connessa con staffe sia ai travetti che al doppio tavolato ligneo della copertura. (Giuffrè, 1999) (Immagine 11,12)

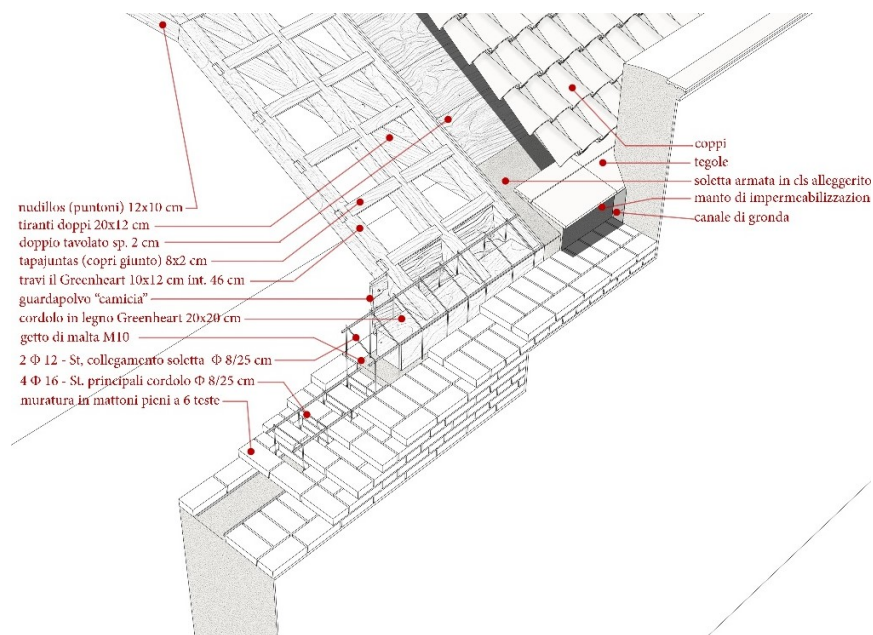
Immagine 12: Dettaglio tecnologico del progetto per le nuove coperture. Fonte: Elaborazione grafica Garuglieri; Ferrarini (2017)
