L'EX CHIESA DI SAN LORENZO IN PISTOIA: UN MONUMENTO DA RESTITUIRE ALLA CITTA'

Titolo della ricerca:

L'ex Chiesa di San Lorenzo in Pistoia, una storia di trasformazioni: analisi dello stato di degrado ed ipotesi di rifunzionalizzazione a fini museali
Tesi di Laurea a.a 2017/2018, Università degli Studi di Firenze, Dipartimento di Architettura DiDA, Italia.

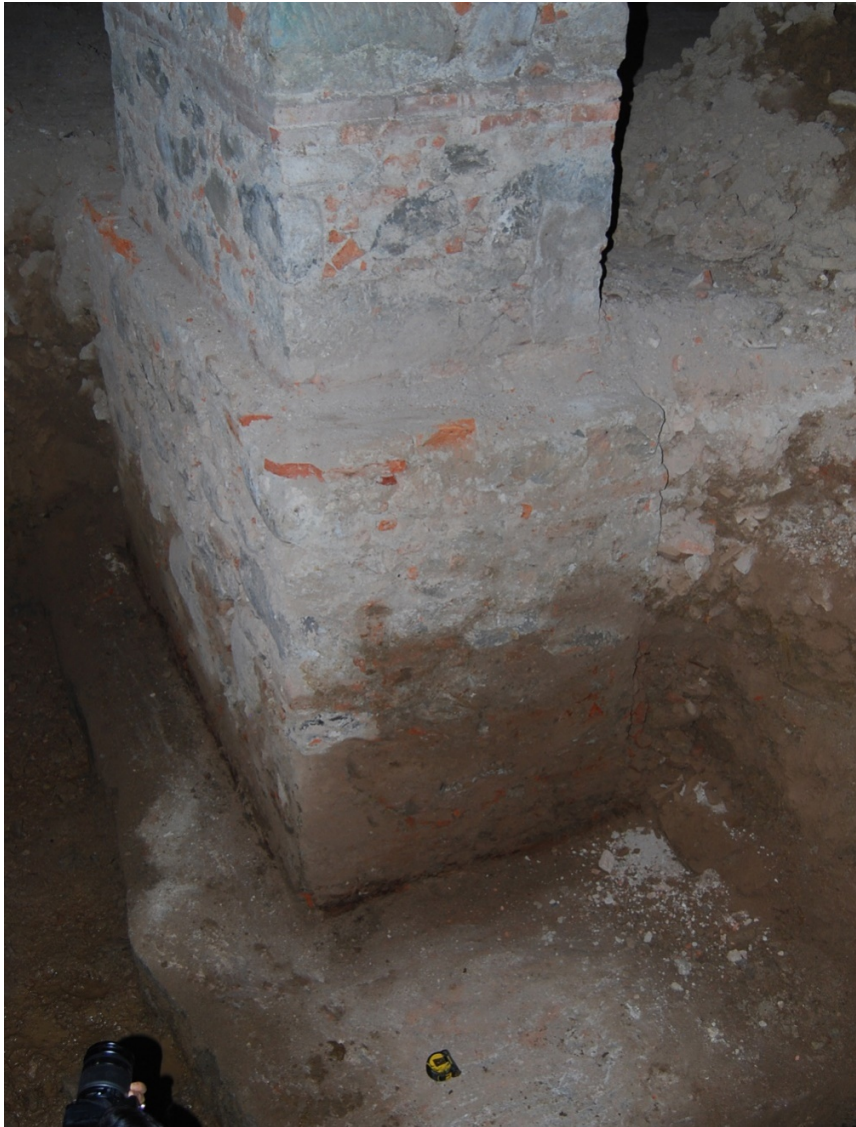
delle murature originarie della Chiesa, effettuando due saggi in corrispondenza dei setti ottocenteschi. Il primo sul pilastro addossato alla muratura perimetrale della Chiesa, il secondo in corrispondenza del pilastro del setto ottocentesco. Il pilastro addossato alla parete laterale presenta una base rettangolare di larghezza 0.80 m e profondità 0.45 m; questo, sotto al livello del terreno, si allarga raggiungendo gli 0.80 m di profondità e 1.00 m di larghezza. Il pilastro poggia su un magrone sporgente di 0.50 m e si trova a 1.75 m rispetto al piano di campagna. A questa profondità è stata rilevata la presenza di acqua che ha reso difficoltosa la misurazione, mentre per quanto riguarda il pilastro interno l'acqua emersa è risultata in minore quantità ed è stato, possibile misurare, con esattezza, lo spessore del magrone di circa 0.15 m (Figura 13). Alla quota di campagna anche questo pilastro si allarga, da 1.60 m per 0.80 m raggiunge i 2.00 m per 1.00 m. Il magrone sporge di 0.75 m su tutti i quattro lati e sembrerebbe essere in conglomerato. In questo pilastro il piano di quota si trova a 1.44 m di profondità rispetto al piano di campagna, quindi le fondamenta risultano essere meno profonde rispetto al pilastro addossato alla parete. I risultati di questo studio, oltre ad accertare un piano di posa differente per le fondazioni originarie e per quelle ottocentesche hanno rilevato un cedimento fondale in corrispondenza della muratura perimetrale (lato via del Maglio). Il piano di posa, infatti, è risultato ad una profondità di 3.80 m per quest'ultima, mentre per la fondazione laterale sinistra (lato convento) 3.50 m. La causa è sicuramente imputabile all'aumento del carico gravante dalla copertura, dall'aggiunta dei solai ottocenteschi e ad un cedimento del terreno a causa delle infiltrazioni d'acqua che si sono rilevate effettuando i saggi nel 2017.

Figura 13. Saggio di fondazione su pilastro interno del setto ottocentesco.
Fonte: Archivio degli autori, 2017

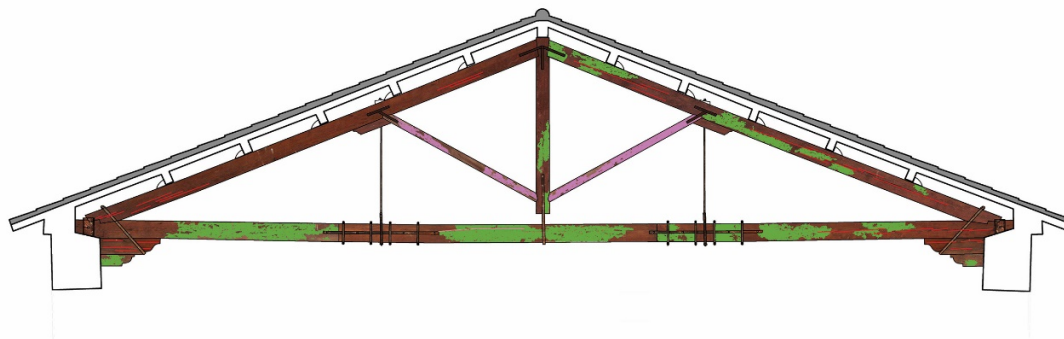
come sufficientemente buono, dovuto sicuramente all'opera di restauro effettuata sull'orditura secondaria precedentemente dalla Soprintendenza. La patologia di degrado maggiormente rilevata è l'alterazione cromatica causata dal naturale invecchiamento del materiale ligneo e agli agenti inquinanti esterni (Figura 14). Una lieve alternanza di fori di sfarfallamento e di carie fibrosa ci indicano la presenza di insetti mentre si hanno delle fenditure a ramo unico poco diffuse, indice di una errata fase di essiccamento (Tampone, 2016). Per quanto riguarda i prospetti esterni è da notare, innanzitutto, il buono stato di conservazione in cui si trovano (Figura 15). Diversa è la situazione dell'interno che presenta uno stato decisamente più accentuato di degrado. Vista l'assenza di alcuni infissi e il cattivo stato di altri, e quindi la facilità per le intemperie e per gli animali di entrare nel fabbricato, si comprende la moltitudine dei degradi rilevati (Figura 16). Le patologie presenti in questo edificio sono probabilmente riconducibili per la maggior parte a fattori antropici causati da mancata manutenzione nel tempo e dall'utilizzo improprio dei locali. Infine, un'altra grande causa di degrado è riconducibile a fenomeni di umidità di risalita a causa della presenza di acque sotterranee non drenate e dell'assenza di buone fondazioni nel manufatto

Figura 14. Fotopiano prima capriata con patologie di degrado
Fonte: Elaborazione grafica degli autori, 2017

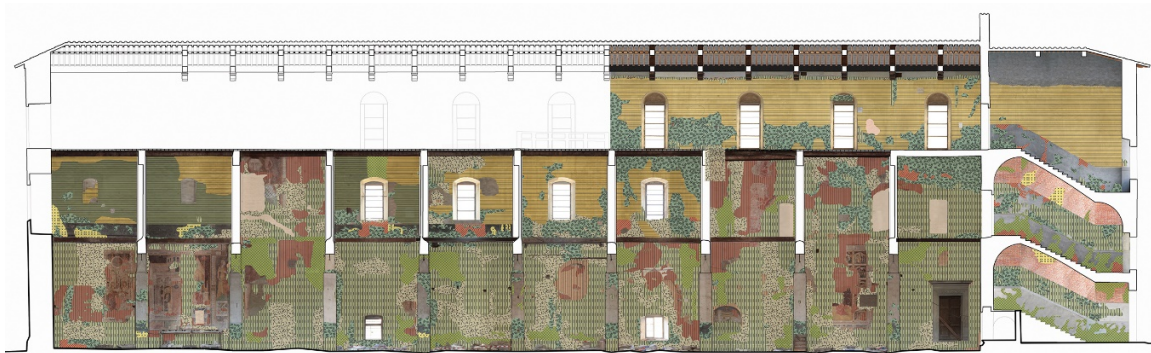
Figura 16. *Fotopiano sezione longitudinale su Via del Maglio, con patologie di degrado.*
 Fonte: *Elaborazione grafica degli autori, 2017*

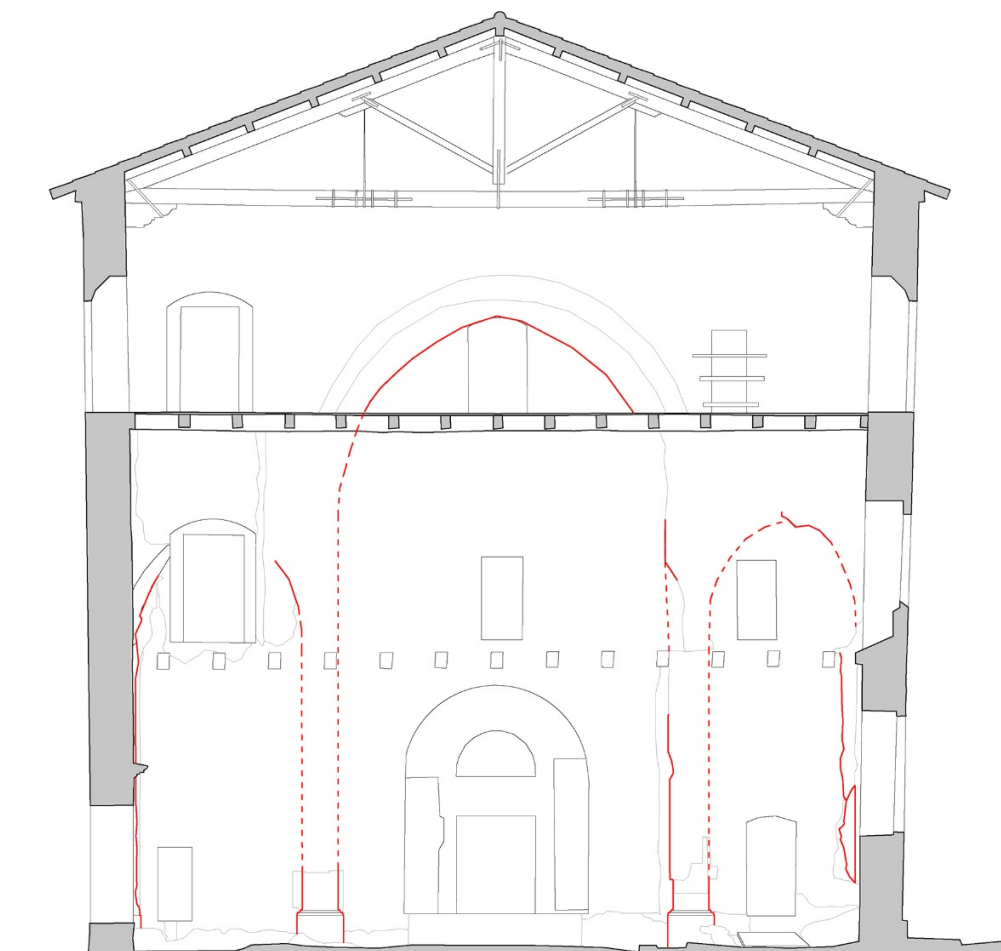
A giudicare dalle caratteristiche delle lesioni, questo fenomeno appare ormai stabilizzato. Nell'area del coro il quadro fessurativo si complica, l'analisi svolta ci ha portato a dividere in tre macrogruppi le lesioni presenti (Figura 17): una prima famiglia per la parete di controfacciata posteriore, probabilmente causata dalla spinta non contrastata dell'arco della cappella centrale; una seconda nella stessa parete, in corrispondenza del cantonale dovuta presumibilmente alla spinta del puntone del padiglione di copertura; una terza in corrispondenza delle pareti laterali della scarsella del coro, causata dal movimento verso l'esterno della facciata posteriore.

Figura 17. Ricostruzione degli arconi di accesso alle cappelle seguendo le lesioni della muratura.
Fonte: Elaborazione grafica degli autori, 2017

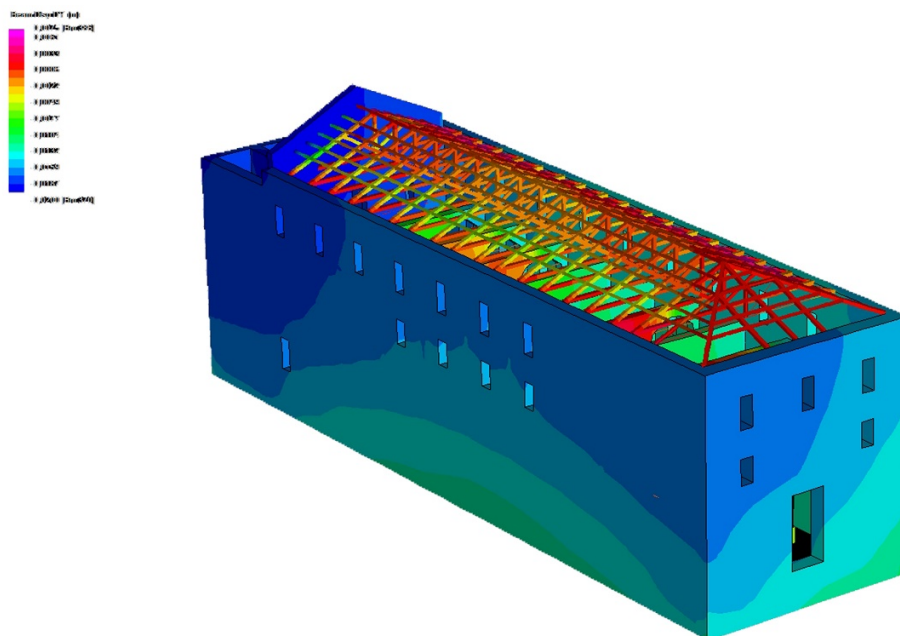
Figura 18. *Spostamenti verticali lungo l'asse z con rappresentazione mediante mappe cromatiche, risultano più sollecitati i cantonali della Chiesa in corrispondenza della facciata principale e posteriore*

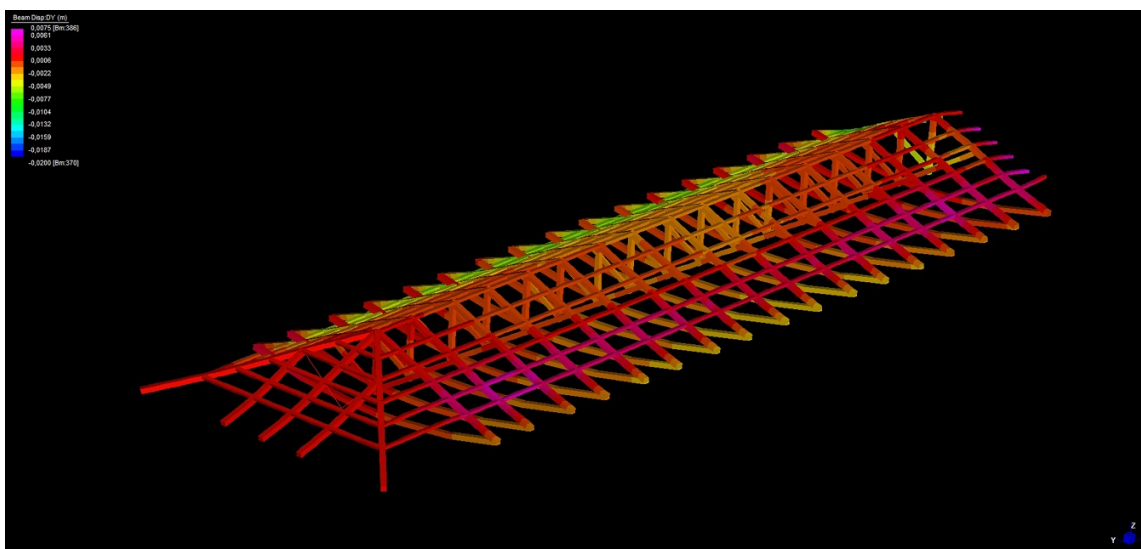
Figura 19. *Abbassamento mezzeria delle catene, la parte in giallo risulta quella più sollecitata.*
Fonte: *Elaborazione grafica degli autori, 2017*

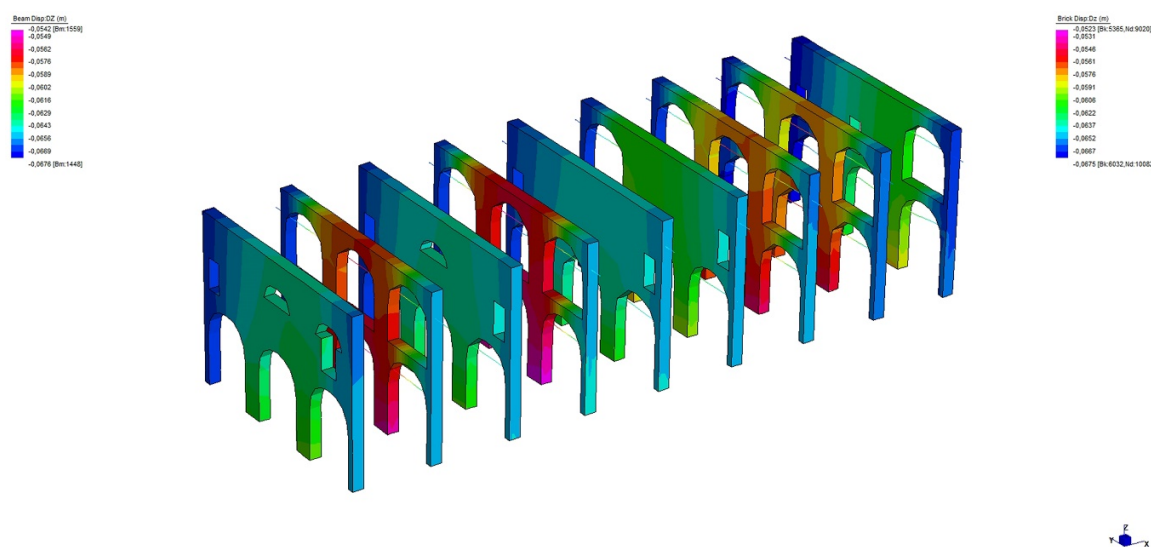
Figura 20. *Spostamento verticale lungo l'asse z, le parti in blu risultano quelle più sofferenti.*
Fonte: *Elaborazione grafica degli autori, 2017*

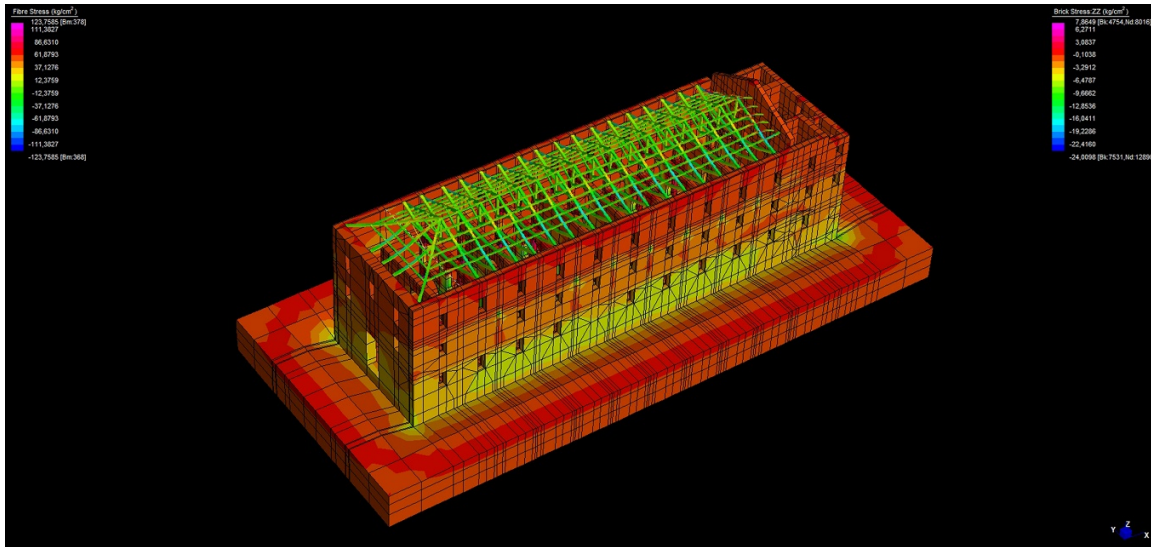
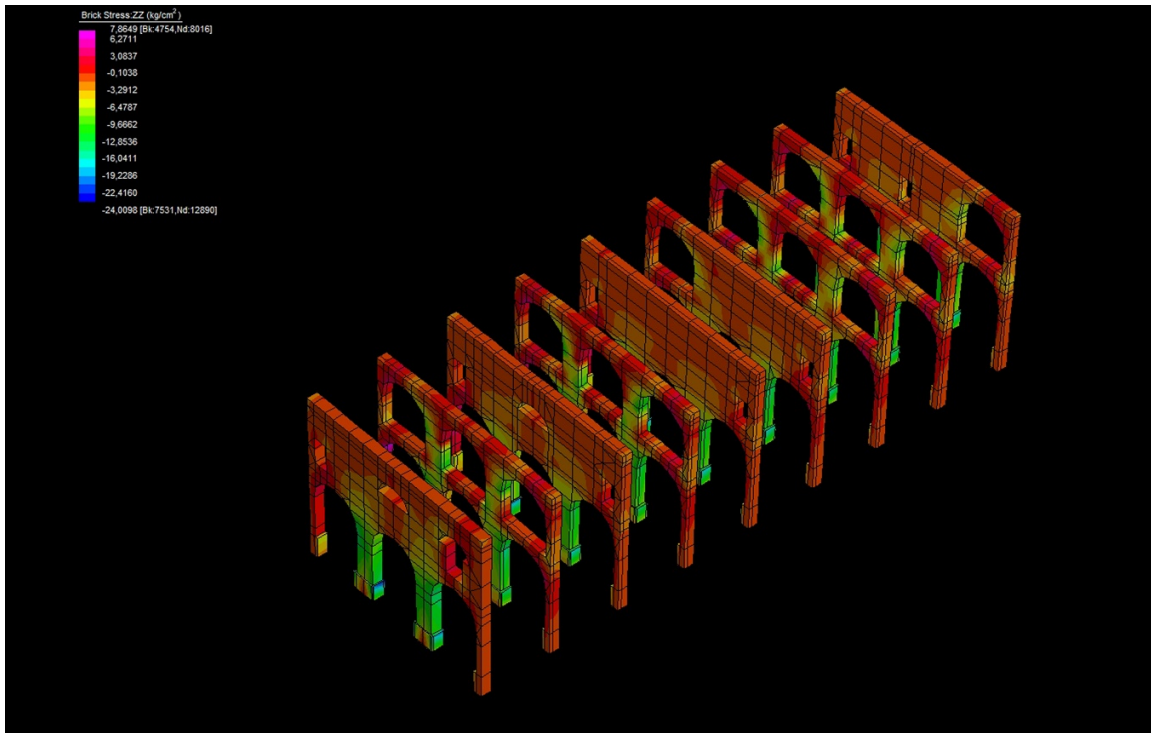
successivamente lo stato tensionale massimo valutato prima generalmente e poi sulle direzioni incidenti le catene. La parete longitudinale (lato Via del Maglio) risultò compressa gradualmente in tre fasce con una compressione compresa tra 0.10 Kg/cm² in corrispondenza della parte alta, fino a raggiungere compressioni pari a 4,5 Kg/cm² in corrispondenza del primo strato di terreno. La parete longitudinale (lato convento) risultò compressa anche questa in maniera uniforme, fatta eccezione per il cantonale sinistro in corrispondenza del vano che ospita le scale voltate. Nella fascia mediana di entrambe le pareti si rilevarono dei picchi di tensione dovuti alla presenza dei tramezzi interni incatenati. Per quanto riguarda i tramezzi questi risultarono maggiormente sollecitati in corrispondenza dei pilastri centrali (Figura 21 e 22).

Figura 21 e 22. Tensioni principali lungo l'asse z del pareti longitudinali e dei setti trasversali.
 Fonte: Elaborazione grafica degli autori, 2017

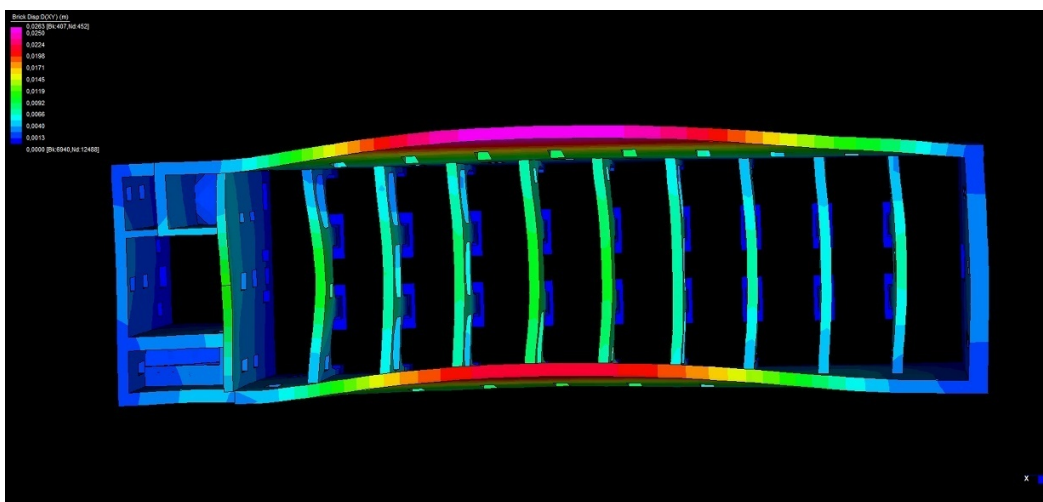
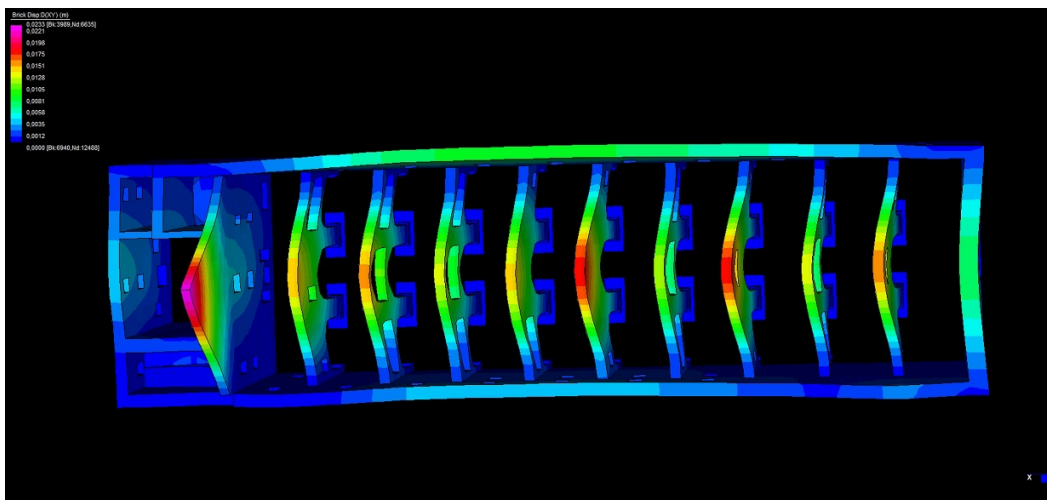
I risultati dell'analisi dinamica evidenziarono delle zone di debolezza intrinseca della struttura di non alta gravità. Analizzando la prima combinazione, che prevedeva un'azione sismica trasversale alle pareti longitudinali, venne rilevato uno stato di crisi di quest'ultima in corrispondenza della zona centrale. La causa fu riconducibile ad un cattivo o insufficiente ammortamento delle capriate alla muratura perimetrale (Figura 22). Analizzando la seconda combinazione con un'azione sismica longitudinale rispetto al fabbricato, le zone che più risultarono sollecitate furono quelle dei setti trasversali e la parte superiore della controfacciata interna (Figura 23). Le zone di debolezza intrinseca, dunque, vennero evidenziate lungo le fasce alte e centrali delle pareti laterali e dei setti trasversali. Il risultato portò alla conclusione che sulle murature portanti non fosse necessario allo stato allora attuale interventi di pesante adeguamento sismico.

Figura 23 e 24. Risultato dell'analisi dinamica con sisma in direzione longitudinale e trasversale.
Fonte: Elaborazione grafica degli autori, 2017
