Palazzo Cristofanello a Cortona: un esempio di evoluzione storica, scientifica e culturale sul restauro lapideo.

PALAZZO CRISTOFANELLO A CORTONA: UN ESEMPIO DI EVOLUZIONE STORICA, SCIENTIFICA E CULTURALE SUL RESTAURO LAPIDEO.

Emma Cantisani*, Daniele De Luca*, Carlo Alberto Garzonio*, Marilena Ricci*, Francesca Stori**

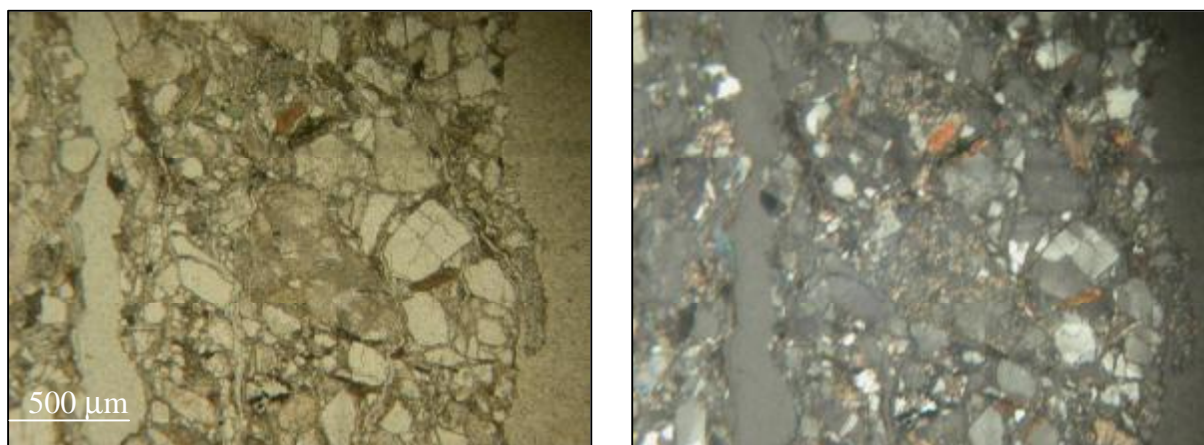
Le analisi condotte in microscopia ottica hanno mostrato che la roccia utilizzata è un'arenaria costituita da uno scheletro a grana fine composto da granuli di quarzo (mono e policristallino), feldspati, plagioclasti, frammenti di rocce metamorfiche, miche (si riconoscono muscovite e biotite). I plagioclasti mostrano segni di alterazione. La matrice è di natura argillosa e nei campioni prelevati da porzioni superficiali dei conci è presente in quantitativi molto ridotti. A livello microscopico infatti si riconosce l'incipiente arenizzazione dei campioni più superficiali, in cui la matrice argillosa è stata quasi completamente dilavata.

Figura 6a, b. Immagini in sezione sottile petrografica del campione SC2 (nicols paralleli (sx), nicols incrociati (dx)).
