UNIVERSITÀ
DEGLI STUDI
FIRENZE

DOTTORATO DI RICERCA IN

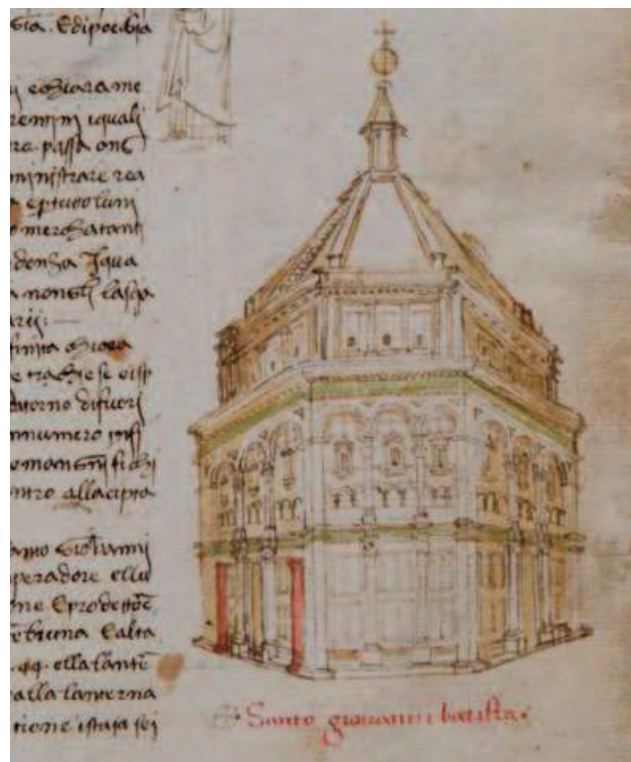
(fig. 18) Marco di Bartolomeo Rustici, Codice, particolare del battistero, 1440 ca.

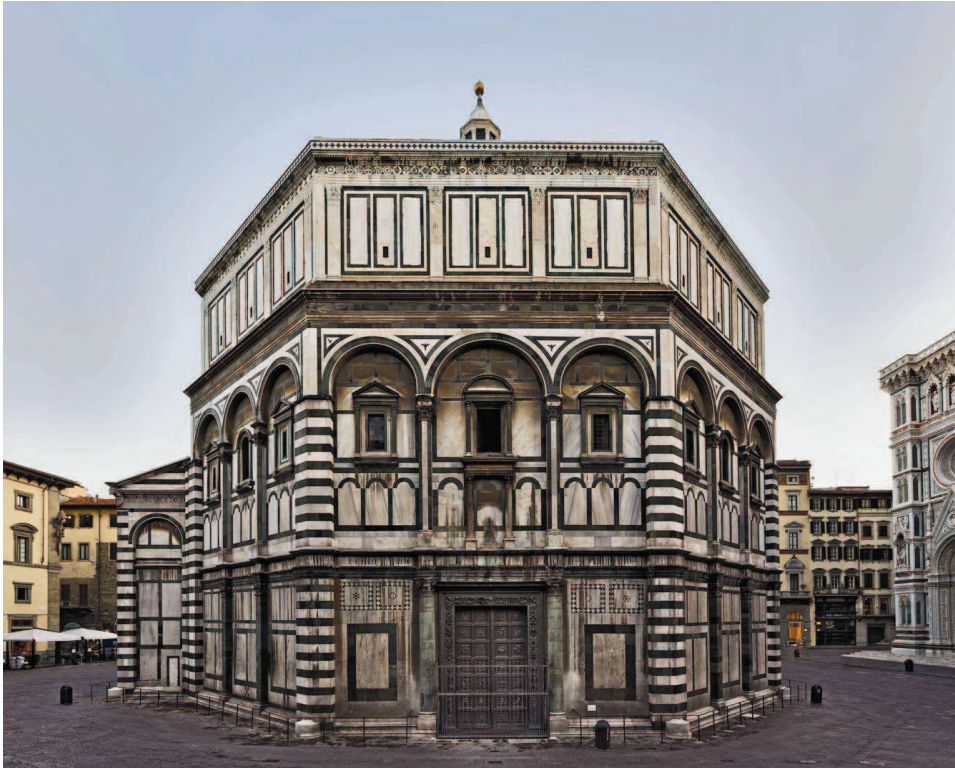
(fig. 19) Battistero di San Giovanni, lato ovest, scarsella.

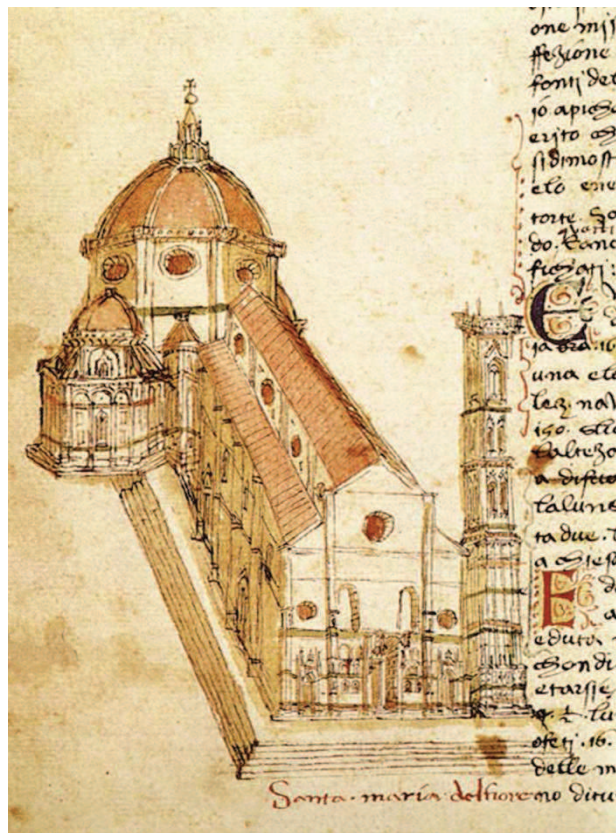
(fig. 64) Marco di Bartolomeo Rustici, Codice, particolare della veduta prospettica della cattedrale, 1440 ca.

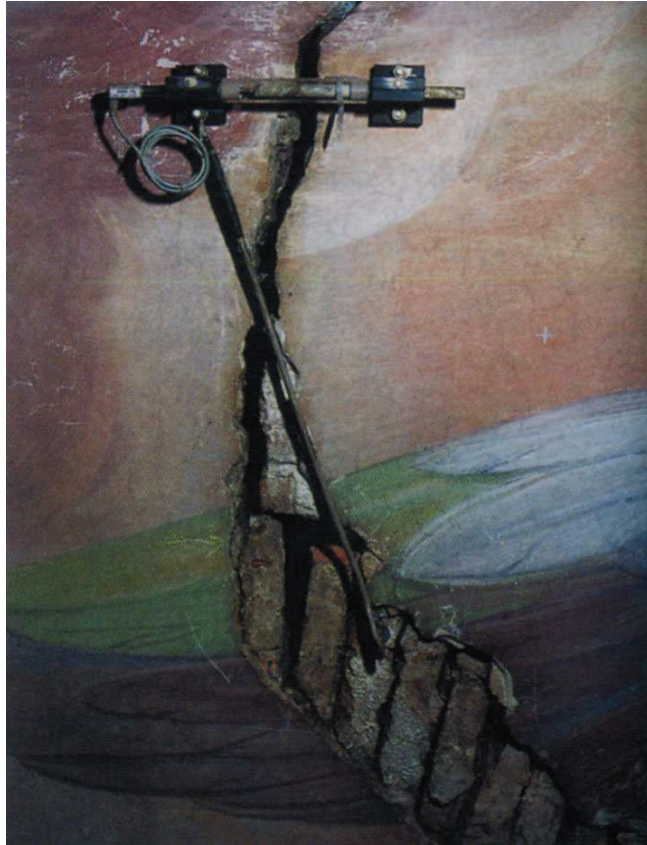
(fig. 78) Deformometro installato sulla lesione nella mezzeria di una delle vele della cupola.

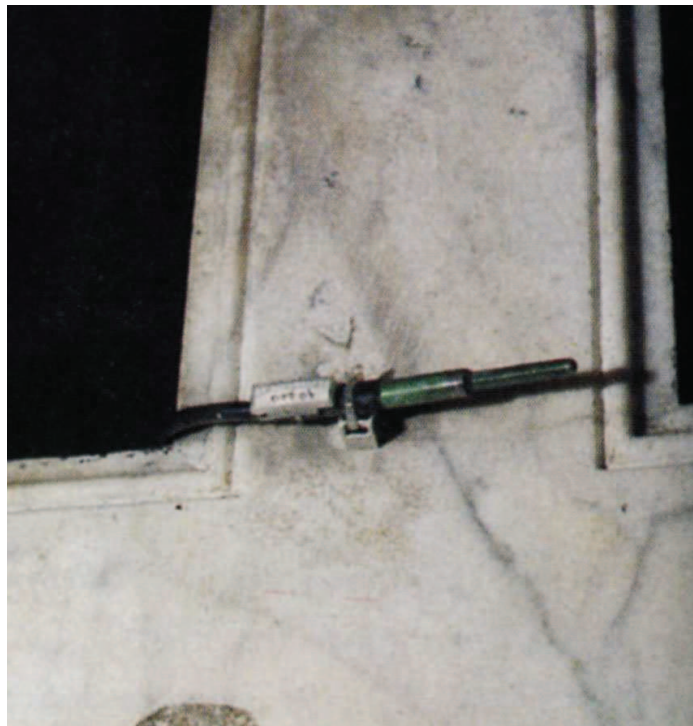
(fig. 79) Termometro installato all'interno della lanterna.

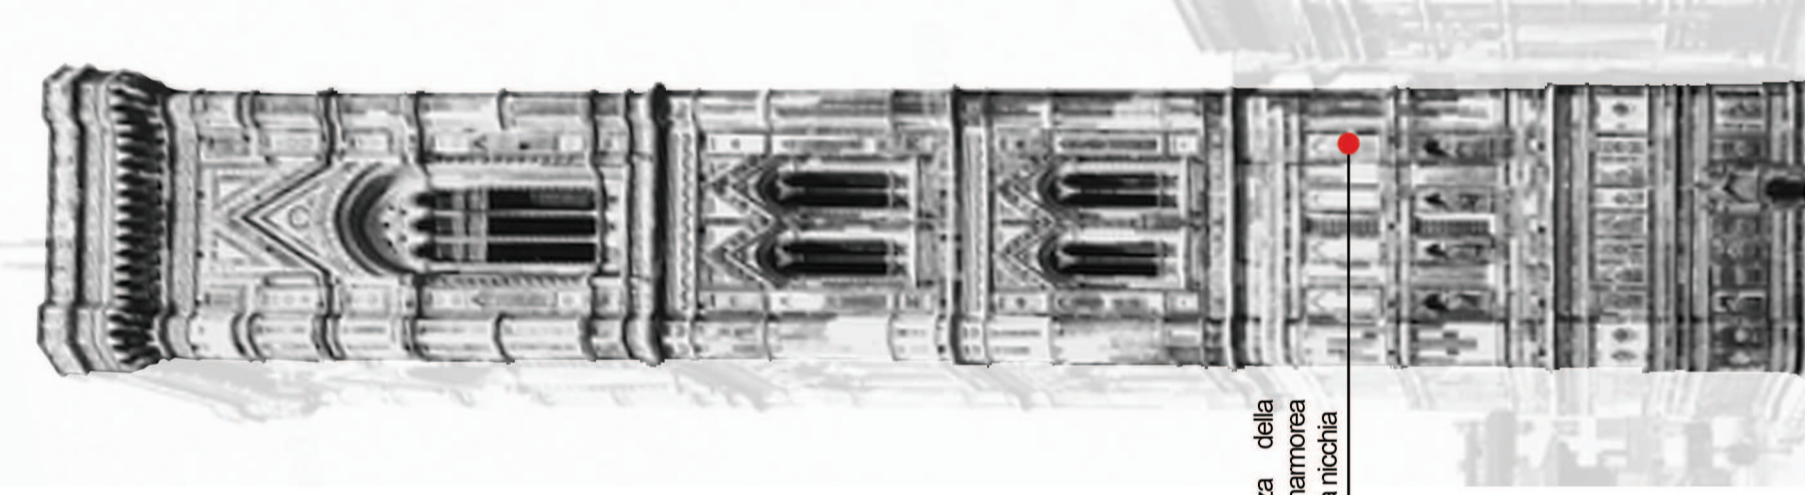
Campanile di Giotto, 1845 ca.,
Raccolte Museali Fratelli Alinari,
Firenze

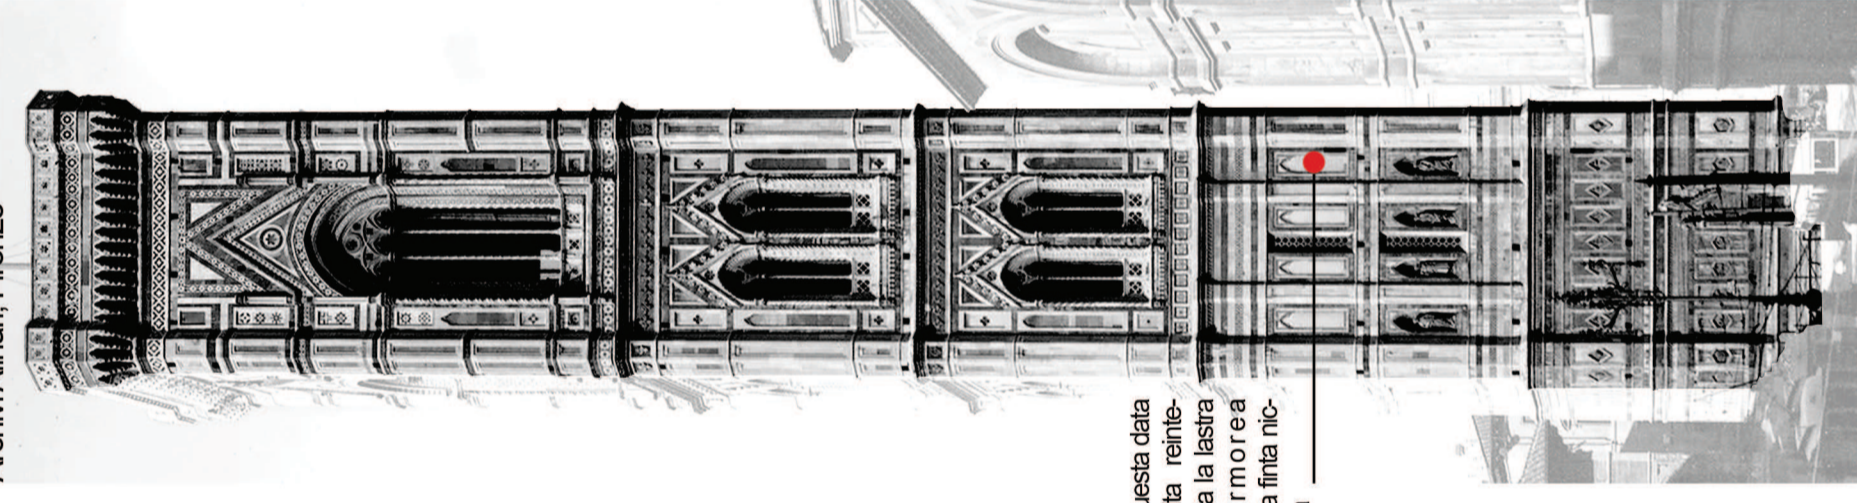
A questa data risulta reintegrata la lastra marmorea della finta nicchia
