Prof. Michele Paradiso, Sara Bucelli

Universidad de los Estudios de Florencia, Italia

LAS OBRAS DE MITIGACIÓN DE RIESGOS HIDROGEOLÓGICOS EN LA ALDEA DE EL HATO

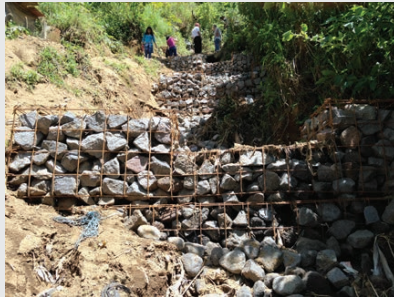
- Se proyectan entonces una serie de medidas de mitigación de riesgo por cada lote donde es posible, a través de estas intervenciones, se debe lograr la seguridad del terreno; y se proponen lugares aptos para desplazar aquellos que se encuentran en fuerte riesgo o zonas apta para la expansión:
 - La realización de muros de gaviones para verticalizar la solitud del terreno (a)
 - Muros de contención en madera (b)
 - Terrazas con plantación de especies con raíces largas (c)
 - Barreras vivas en curvas de nivel (d)
