Il Progetto HECO nelle procedure HIA. La mitigazione dei fattori d'impatto sul patrimonio costruito del centro storico di Firenze

IL PROGETTO HECO NELLE PROCEDURE HIA. LA MITIGAZIONE DEI FATTORI D'IMPATTO SUL PATRIMONIO COSTRUITO DEL CENTRO STORICO DI FIRENZE

Verso l'applicazione delle raccomandazioni ICOMOS 2011 (HIA)

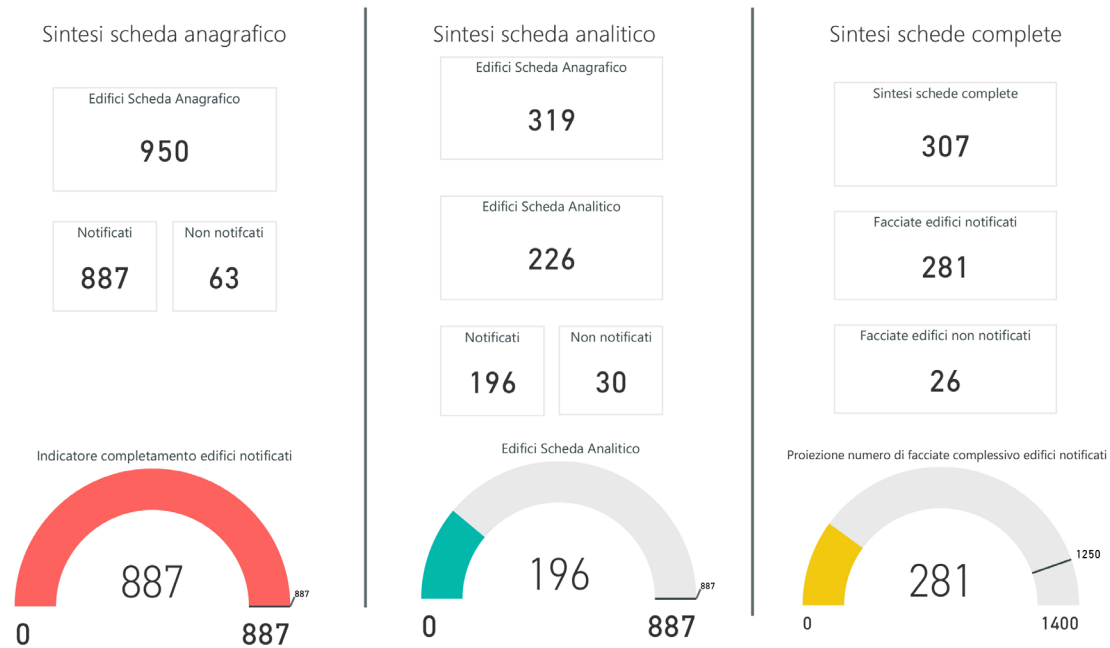
Fig. 1
Progetto HECO: sintesi dei dati raccolti relativamente ai monuments.

A titolo di esempio illustriamo di seguito alcuni screenshot dell'interfaccia grafica del database realizzato sull'intero ambito patrimoniale, geo-referenziando l'intero patrimonio degli edifici notificati (cfr. schede anagrafiche) e conducendo in situ una perlustrazione di dettaglio significativamente ampia (cfr. schede analitiche), descrittiva di ogni aspetto utile alla valutazione (figg. 1-2).

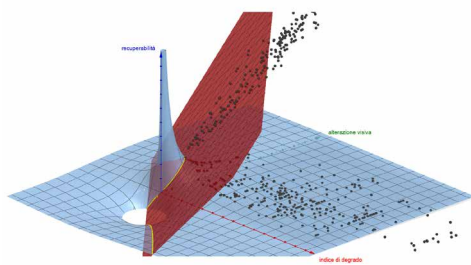
Fig. 3
Grafico delle funzioni 'Recuperabilità' (superficie azzurra) e 'Priorità' (superficie rossa). Le facciate sono distribuite sia in funzione della priorità sia in funzione della recuperabilità.

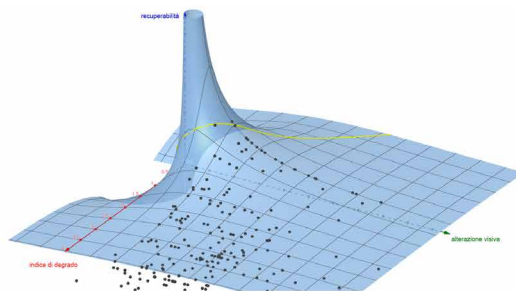
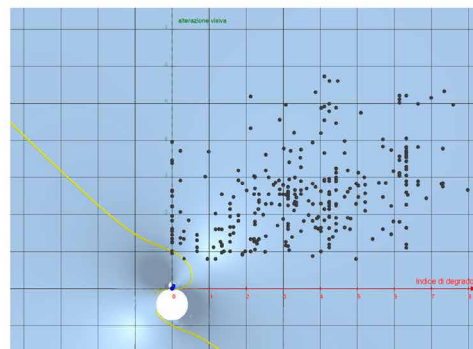
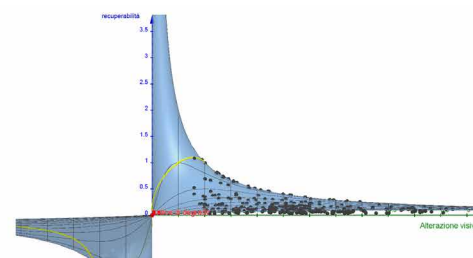
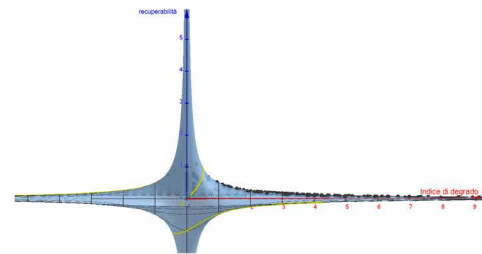
Fig. 4
Grafici della funzione a due variabili 'Recuperabilità': sull'asse delle x, in rosso, l'indice di degrado; sull'asse delle y, in verde, l'alterazione visiva. Il piano azzurro rappresenta la superficie risultante della funzione (recuperabilità). I punti neri rappresentano i valori di recuperabilità relativi alle singole facciate. La curva gialla è la funzione implicita risultante dall'intersezione tra la superficie della recuperabilità e quella della priorità di intervento.

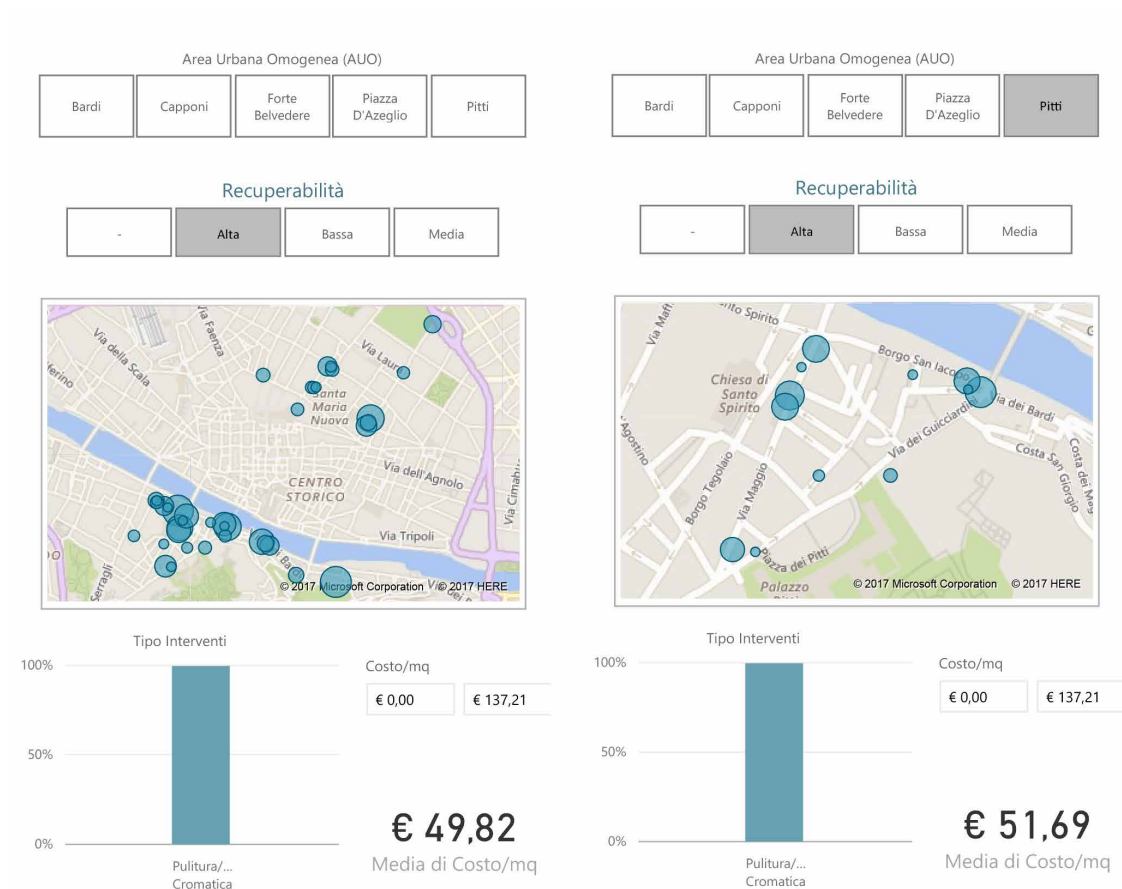
pagina a fronte
Fig. 8
Facciate con recuperabilità 'alta', confronto tra costi medi legati ad interventi di pulitura/revisione cromatica: a sinistra sono visibili tutte le facciate, a destra sono isolate le facciate dell'AUO Pitti.

te da promuovere o sostenere economicamente in chiave di pubblico servizio. Questa prerogativa del sistema permette al gestore di pianificare al meglio le azioni e semmai di introdurre i necessari correttivi per quanto sta avvenendo in città, ma soprattutto di stabilire una corretta strategia di intervento utilizzando l'indice di recuperabilità all'uopo messo a punto (fig. 8).

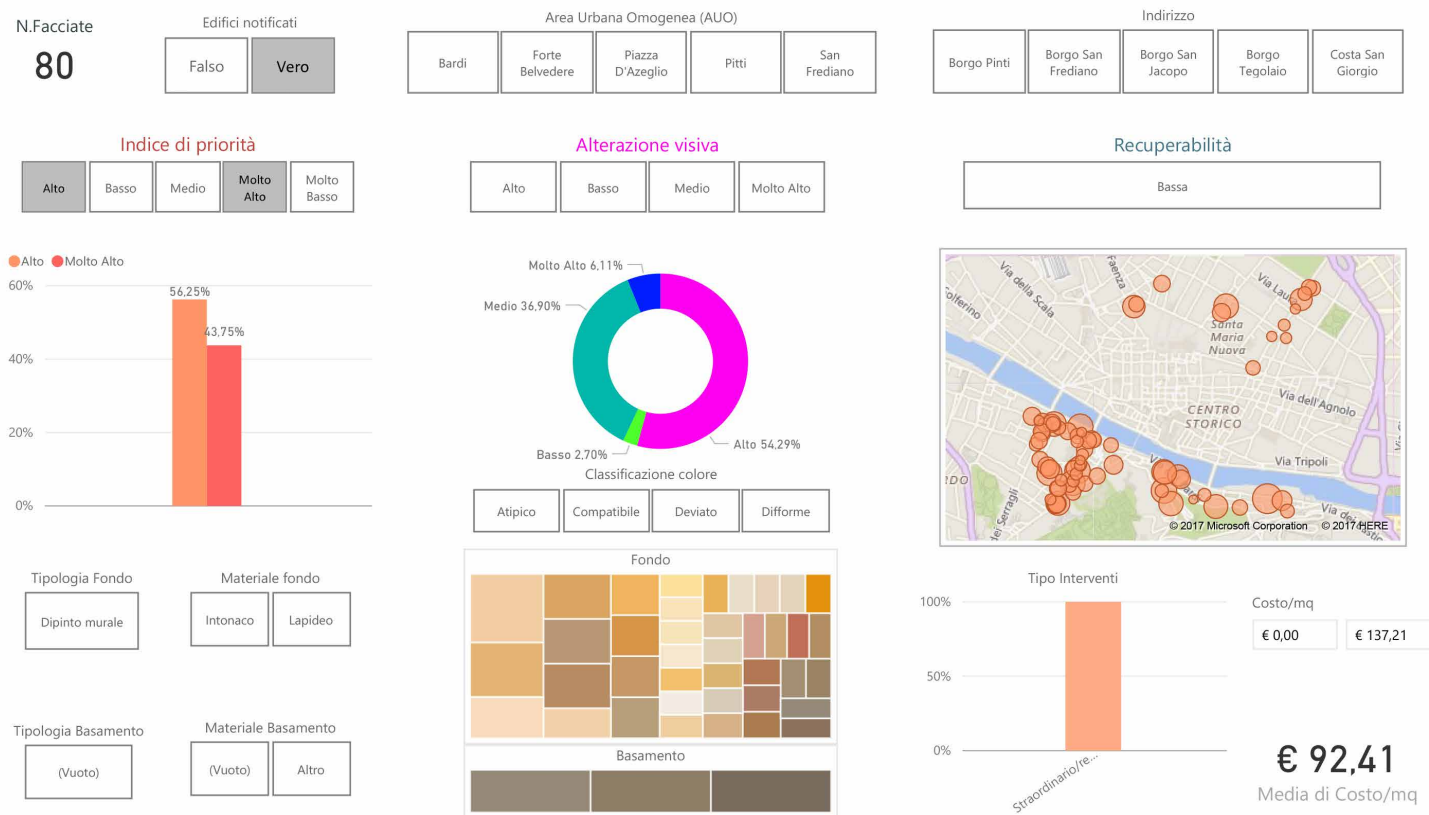
↑
Fig. 9
Edifici notificati con priorità alta e molto alta: localizzazione delle facciate, individuazione del costo medio di intervento, indicazione delle tipologie di interventi (in questo caso, Manutenzione straordinaria/restauro), distribuzione % dell'alterazione visiva e tavolozza dei colori rilevati.

che mediamente più costosi che interessano le categorie della manutenzione straordinaria e del restauro, con una valutazione media dei fabbisogni economici al metro quadro di € 92,41 (fig. 9).

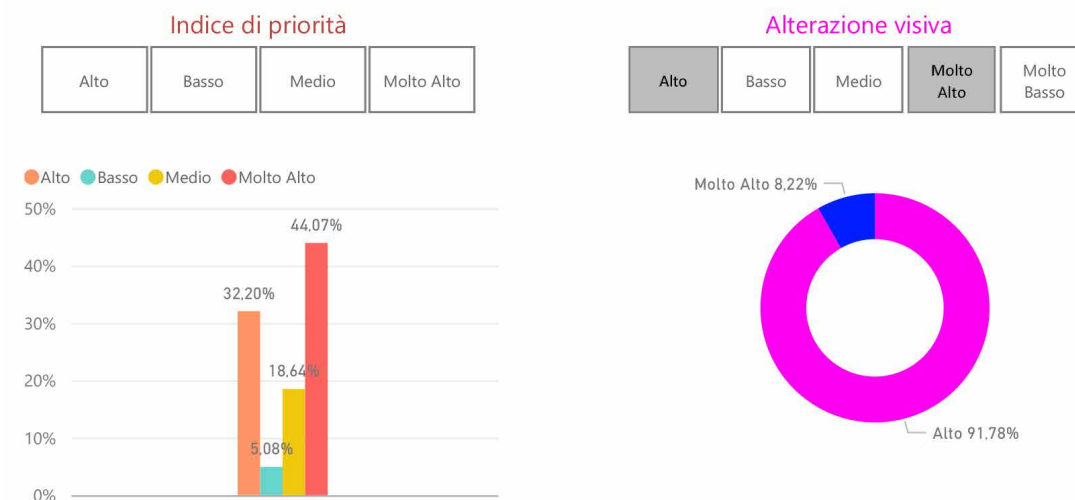
pagina a fronte
Fig. 10
Distribuzione dei livelli di priorità all'interno delle categorie di alterazione visiva 'alta' e 'molto alta'.

Per incrociare i dati è possibile naturalmente confrontare tra loro gli indicatori, ponendo ad esempio in primo piano la componente dell'alterazione visiva per accertare quante facciate tra quelle identificate con la priorità di intervento più alta sono effettivamente in cattive condizioni o piuttosto manifestano un impatto significativo dovuto ad altri fattori. Scopriremo ad esempio che nella fascia alta di alterazione visiva si riscontrano significative percentuali aventi un degrado (segnalato dall'indice di priorità) medio o addirittura basso, a dimostrazione del fatto che l'impatto dovuto all'alterazione visiva possa dipendere anche da altri mutevoli fenomeni legati non solo alla degradazione cromatica quanto piuttosto all'incompatibilità con i caratteri ambientali del trattamento pittorico in uso dei fondi intonacati, risultando questi ultimi distonici o disomogenei sul piano del paesaggio urbano (fig. 10).

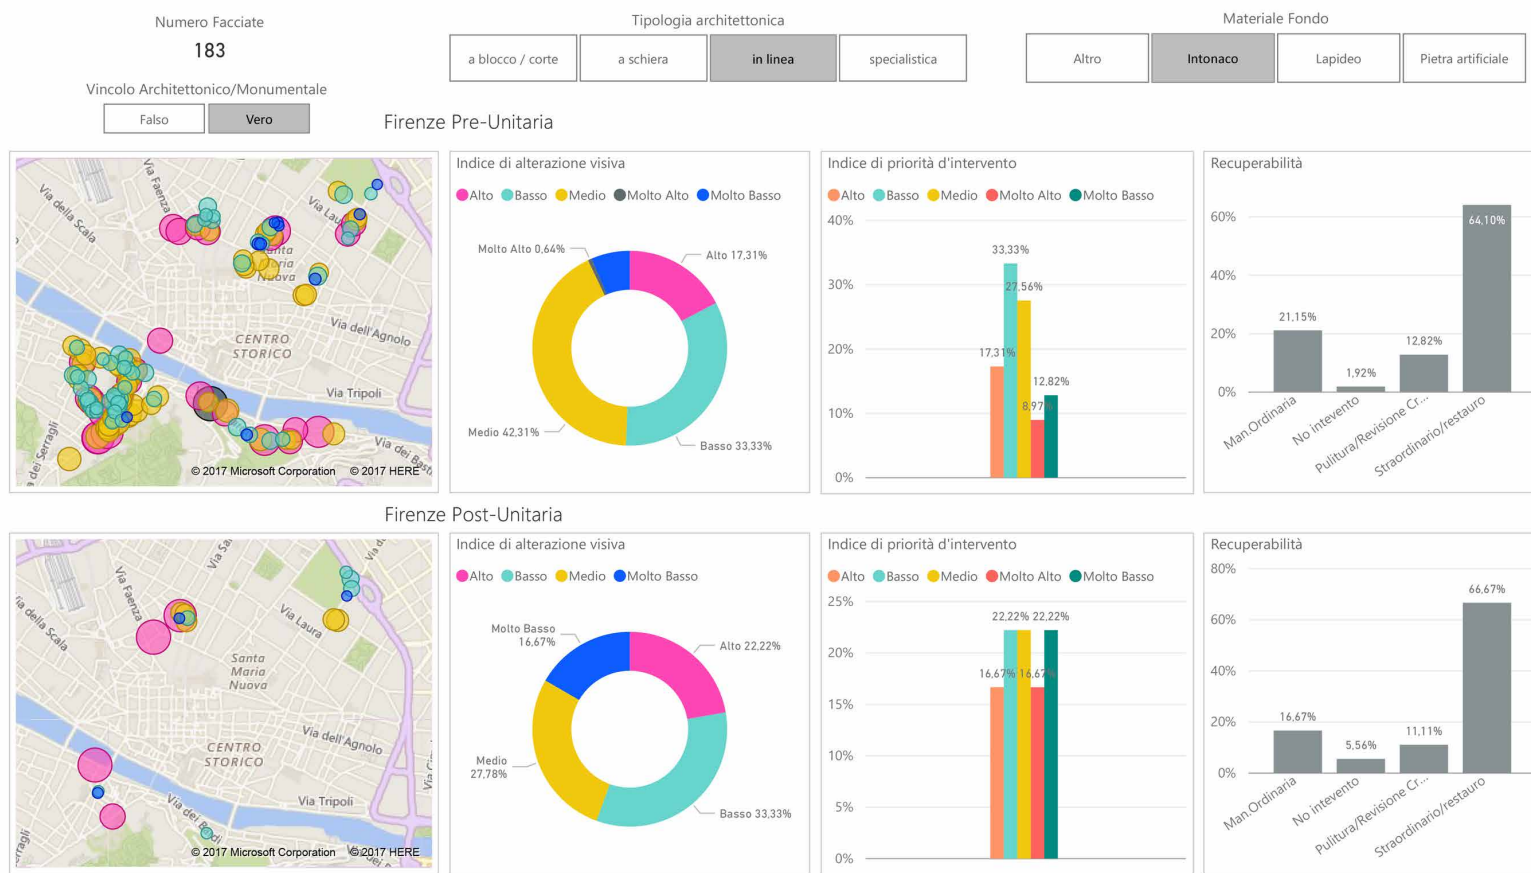
Fig. 12
Edifici notificati con tipologia architettonica 'in linea' e con fondo a intonaco, suddivisi in pre-Unitari e post-Unitari: localizzazione, individuazione dei livelli di priorità e alterazione visiva e indicazione delle tipologie di intervento.

In particolare, come si può vedere nei grafici allegati, tratti ancora una volta dal database, si possono esemplificare le situazioni maggiormente ricorrenti (fig. 12).

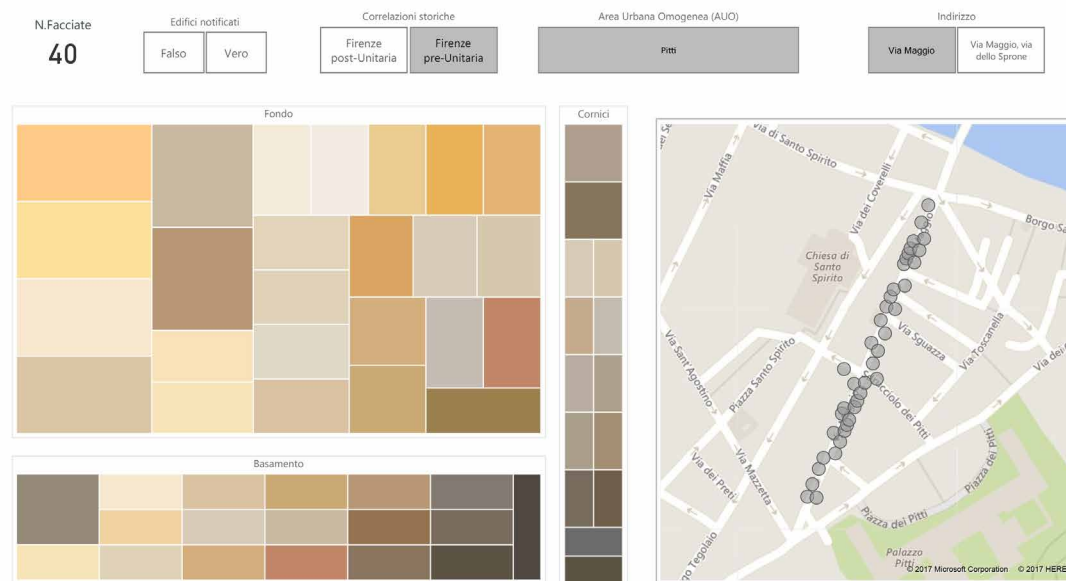
Fig. 13
Tavolozza dei colori di rilievo dei fondi, dei basamenti e delle cornici delle facciate pre-Unitarie di Via Maggio (AUO Pitti). Nel grafico, la distribuzione e la dimensione dei riquadri colorati sono proporzionali alla frequenza di rilievo.

materiche dei primi, alle cromie essenzialmente riferite alle tipologie a calce, quindi contraddistinte da una tavolozza molto limitata di colori, ecc. (fig. 13).

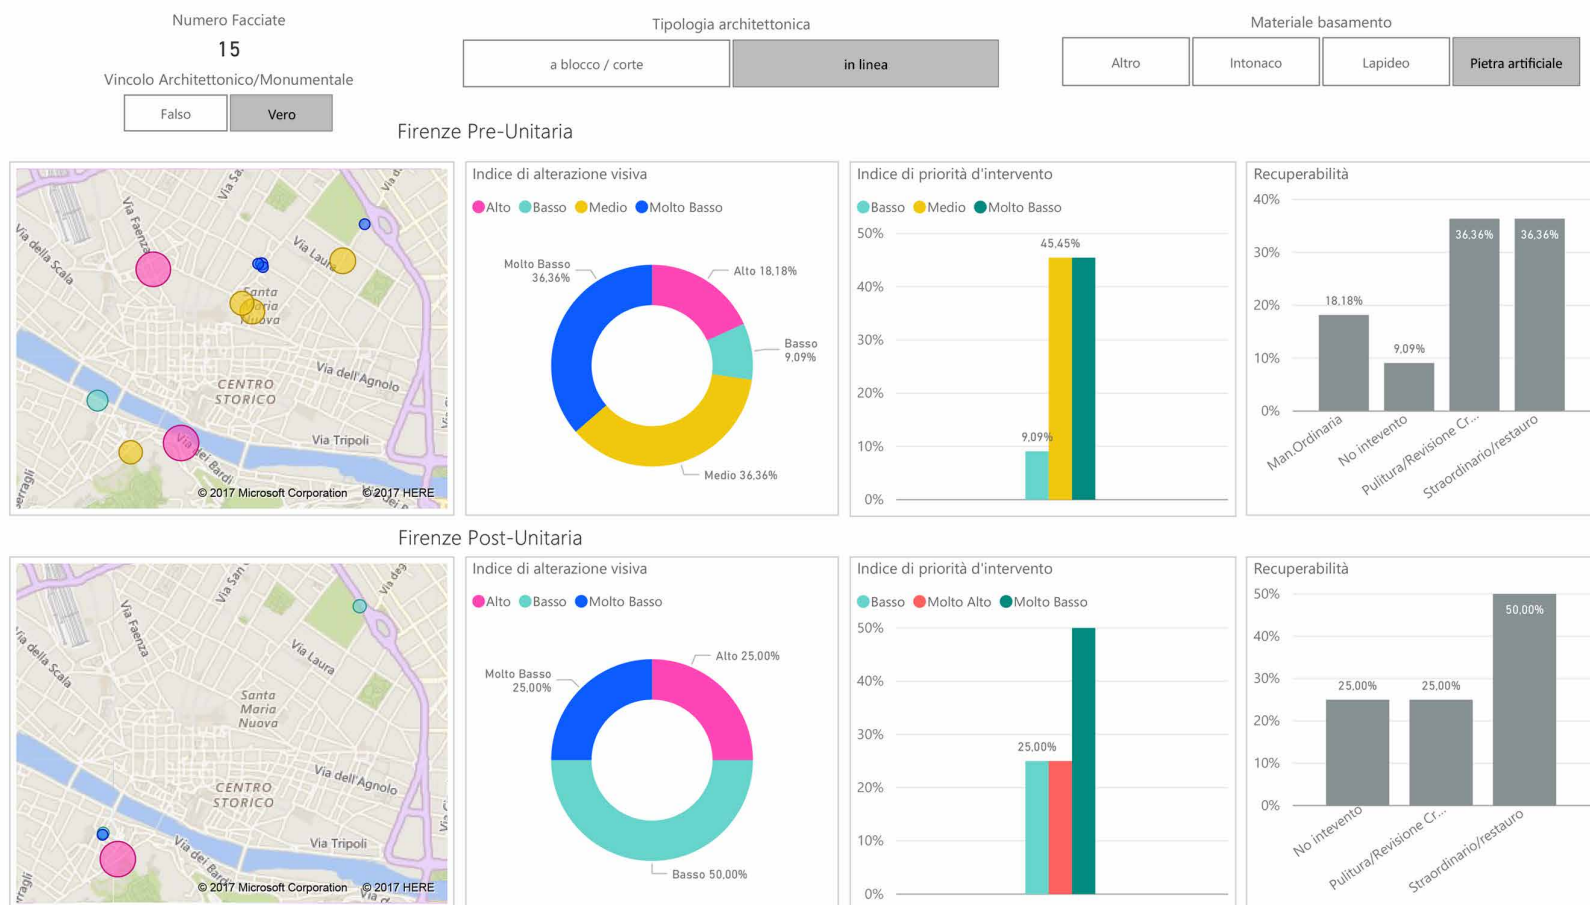
Fig. 14
Edifici notificati, con tipologia architettonica 'in linea' e basamento in pietra artificiale, suddivisi in pre-Unitari e post-Unitari: localizzazione, individuazione dei livelli di priorità e alterazione visiva e indicazione delle tipologie di intervento. La dimensione dei riquadri colorati è proporzionale alla frequenza di rilievo.
