### **Beyond the limestone. Indagini sulle dinamiche degenerative per la rigenerazione del patrimonio costiero fortificato pugliese**

# Beyond the limestone. Indagini sulle dinamiche degenerative per la rigenerazione del patrimonio costiero fortificato pugliese

This ongoing research aims to contribute to the knowledge and conservation of the historical defense coastal towers of Puglia. Many of them are actually in a strong risk of loss due to the abandonment. Here are the results of a survey carried out on four selected towers in Terra d'Otranto. Through the integration of historical, architectural, technological and diagnostic investigations, the working team has highlighted the diversification of constructive attitudes (techniques and materials) within the same building program of the 16<sup>th</sup> century and in transformation phases. Over time, these choices have influenced the conservation of these artifacts. The laboratory investigations carried out on samples of material have highlighted the strong contribution of marine aerosol in the processes of disintegration of carbonate materials. The main dynamic of decay in relation of the nature of the materials and the intensit

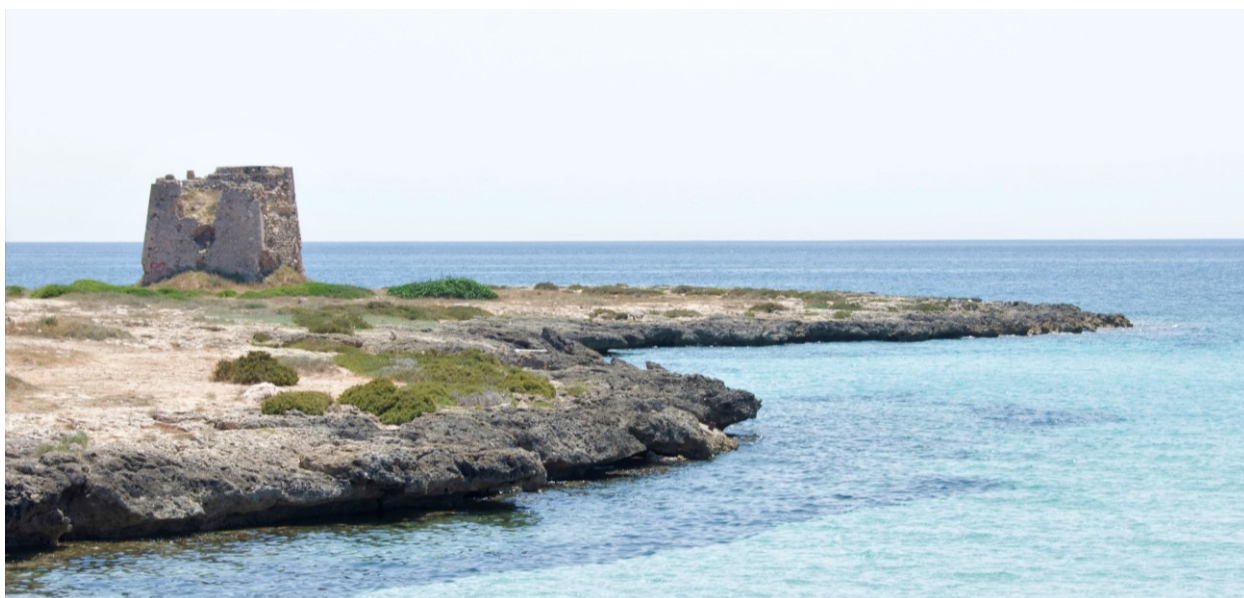
Fig. 1. Torre Zozzoli (TA), veduta generale.

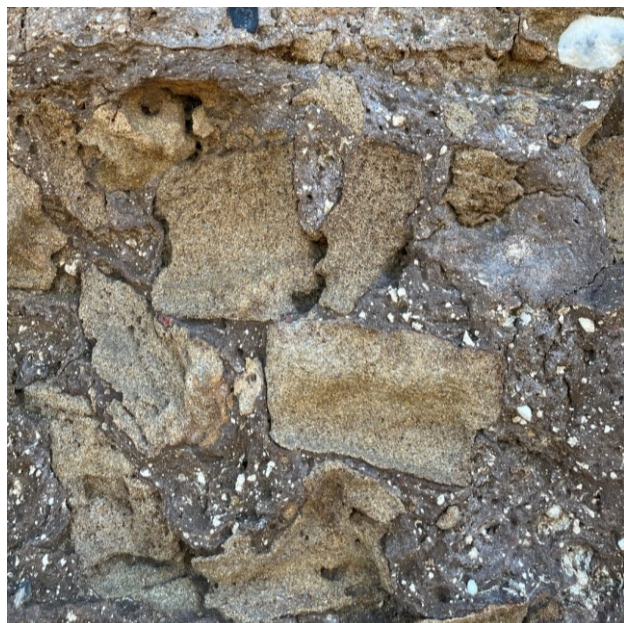
Fig. 2. Torre Testa (BR). Efflorescenze saline sul conglomerato di malta di calce e pietrame calcareo del nucleo interno.

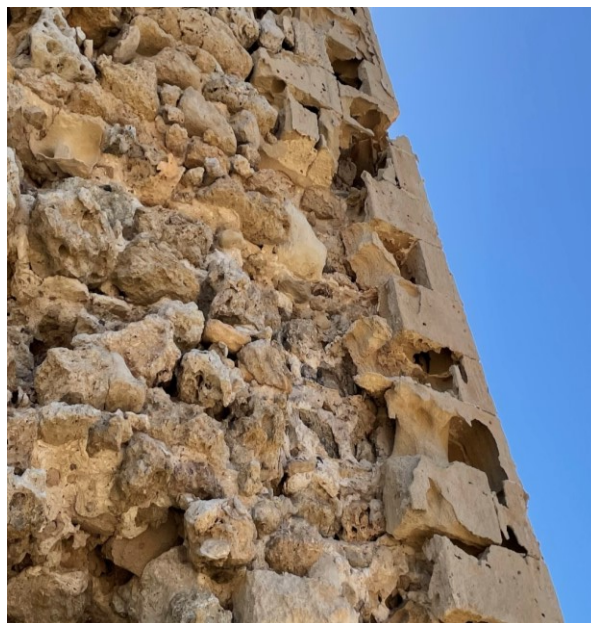
Fig. 3. Torre Zozzoli (TA). Alveolizzazione ed erosione dei blocchi squadrati di calcarenite dei cantonali.

I fenomeni di deperimento dei materiali lapidei sono stati identificati e localizzati. Torre Castelluccia è caratterizzata da evidenti fenomeni di infiltrazione di acqua discendente con conseguenti colature e patine biologiche. Si registrano diffuse fessurazioni e sub-efflorescenze che stanno disgregando gli intonaci esponendo il materiale lapideo sottostante. La vicinanza al mare di Torre Zozzoli determina una marcata disgregazione della calcarenite con consistenti distacchi e perdite che alterano la volumetria dei blocchi. Torre Testa è interessata da fenomeni

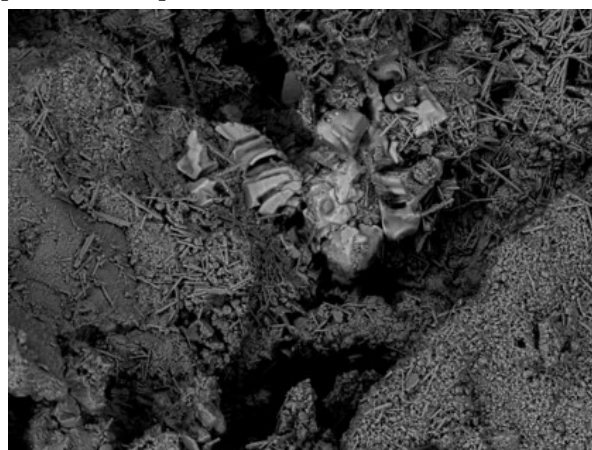
Fig. 7. Torre Zozzoli (TA). Immagine al SEM di un campione di pietra di un blocco del cantonale sinistro del prospetto ovest. I cristalli di Halite (NaCl) si dispongono nelle cavità e nelle porosità aperte. Le cristallizzazioni saline si presentano di tipo idiomorfo (tridimensionale). Ricontrate calciti aciculari in fase di cristallizzazione secondaria (sovrapposti all'halite).

come si è verificato nei campioni di Torre Zozzoli. Nel caso invece di una roccia con pori di minori dimensioni, la cristallizzazione avviene nello spessore più prossimo alla superficie esterna del materiale, spesso sottoforma di spalmature bidimensionali, come dimostrato in Torre Testa. I campioni selezionati sono stati analizzati anche al SEM (Scanning Electron Microscope) con microsonda a dispersione di energia (EDS)<sup>22</sup>. I sali riscontrati si presentano principalmente sottoforma di cristalli di halite (NaCl, cloruro di sodio) nelle cavità e porosità del materiale e delle varie bioturbazioni presenti. Sono state riscontrate anche ricristallizzazioni di calcite aciculare in Torre Zozzoli e calcite a zeoliti in Torre Punta Penne e di vari solfati presenti sui bordi delle porosità. Nei campioni delle quattro torri sono presenti particelle metalliche di particolato atmosferico rilevate al SEM in forma di piccole sfere di ferro con tracce di alluminio, fosforo e silicio ma ricche anche di REE (Rare Earth Elements). La presenza dei solfati e del particolato atmosferico in questi campioni potrebbe essere associata all'inquinamento atmosferico (l'aeroporto e la città di Brindisi, l'acciaieria ILVA e la stessa città di Taranto). Tuttavia, la pressoché totale assenza di processi di solfatazione, sembra escludere un decisivo contributo degli inquinanti al degrado di questi materiali: gesso come apporto esterno non è stato riscontrato in nessuno dei campioni esaminati. La principale forma di degrado delle calcareniti è senza dubbio l'aloclastismo, in diverse configurazioni e intensità, essenzialmente dovuto alla cristallizzazione dell'halite, ma anche della calcite. Torre Zozzoli risulta quella maggiormente soggetta a questo processo.
