# PROUESTA DE UN MODELO HBIM-SIG PARA EL DIAGNÓSTICO DE PATOLOGÍAS EN EL PATRIMONIO ARQUITECTÓNICO

## PROPOSAL OF A MODEL (HBIM-GIS) FOR THE PATHOLOGICAL DIAGNOSIS OF ARCHITECTURAL HERITAGE

**Citar como:** Hernández Peña, L., Merlo, A., Remond Noa, R., Arencibia Iglesias, S.R., & Ricardo Desdín, S.E. Propuesta de un modelo HBIM-SIG para el diagnóstico de patologías en el patrimonio arquitectónico. *Loggia, Arquitectura & Restauración*, (37). <https://doi.org/10.4995/loggia.2024.21926>

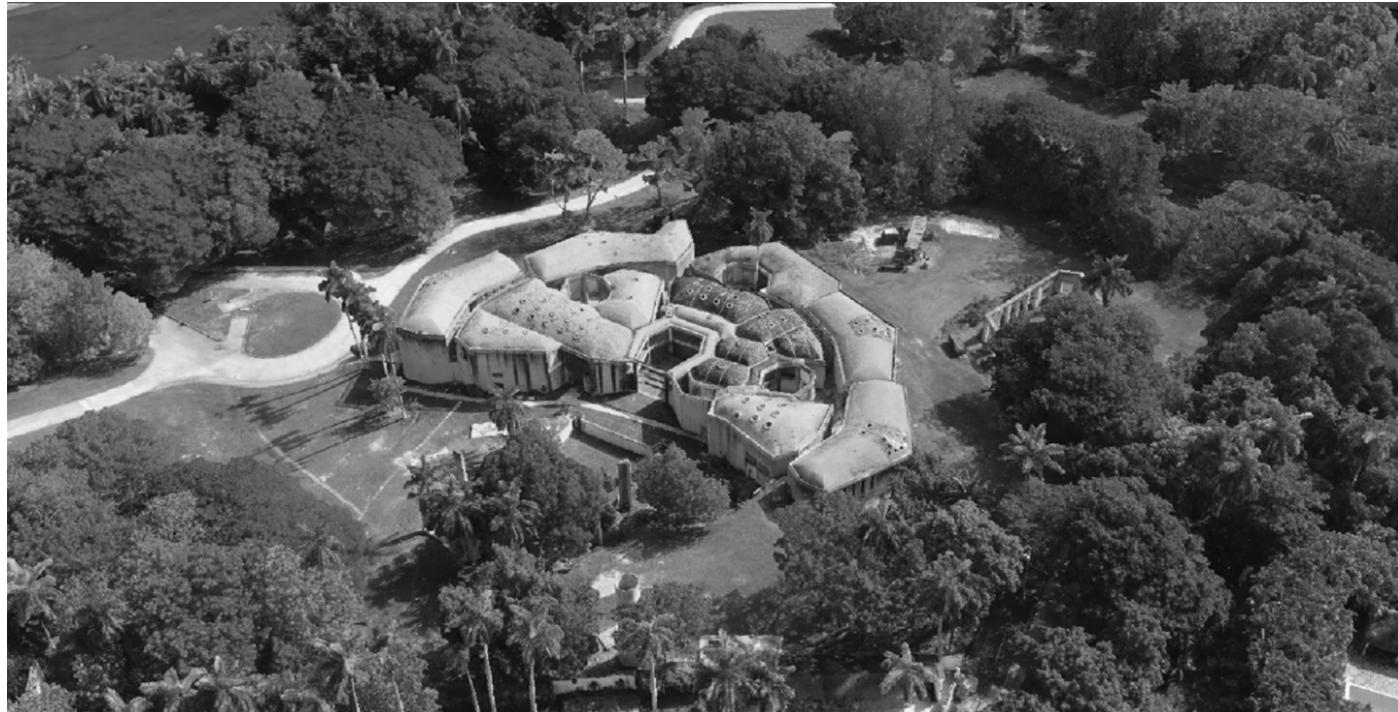
1. Facultad de Arte Teatral del Instituto Superior de Arte, La Habana. (Fuente: Geodesa). 1. Faculty of Theatre Arts - ISA (Source: Geodesa).

El caso de estudio para la validación de la investigación se centra en la Facultad de Arte Teatral (FAT) de la Universidad de las Artes de La Habana (Merlo y Feliciano Valenciaga, 2023) (Fig. 1), aunque el modelo diseñado para el estudio de la degradación es extrapolable a otros ámbitos y puede servir de base para otras investigaciones.

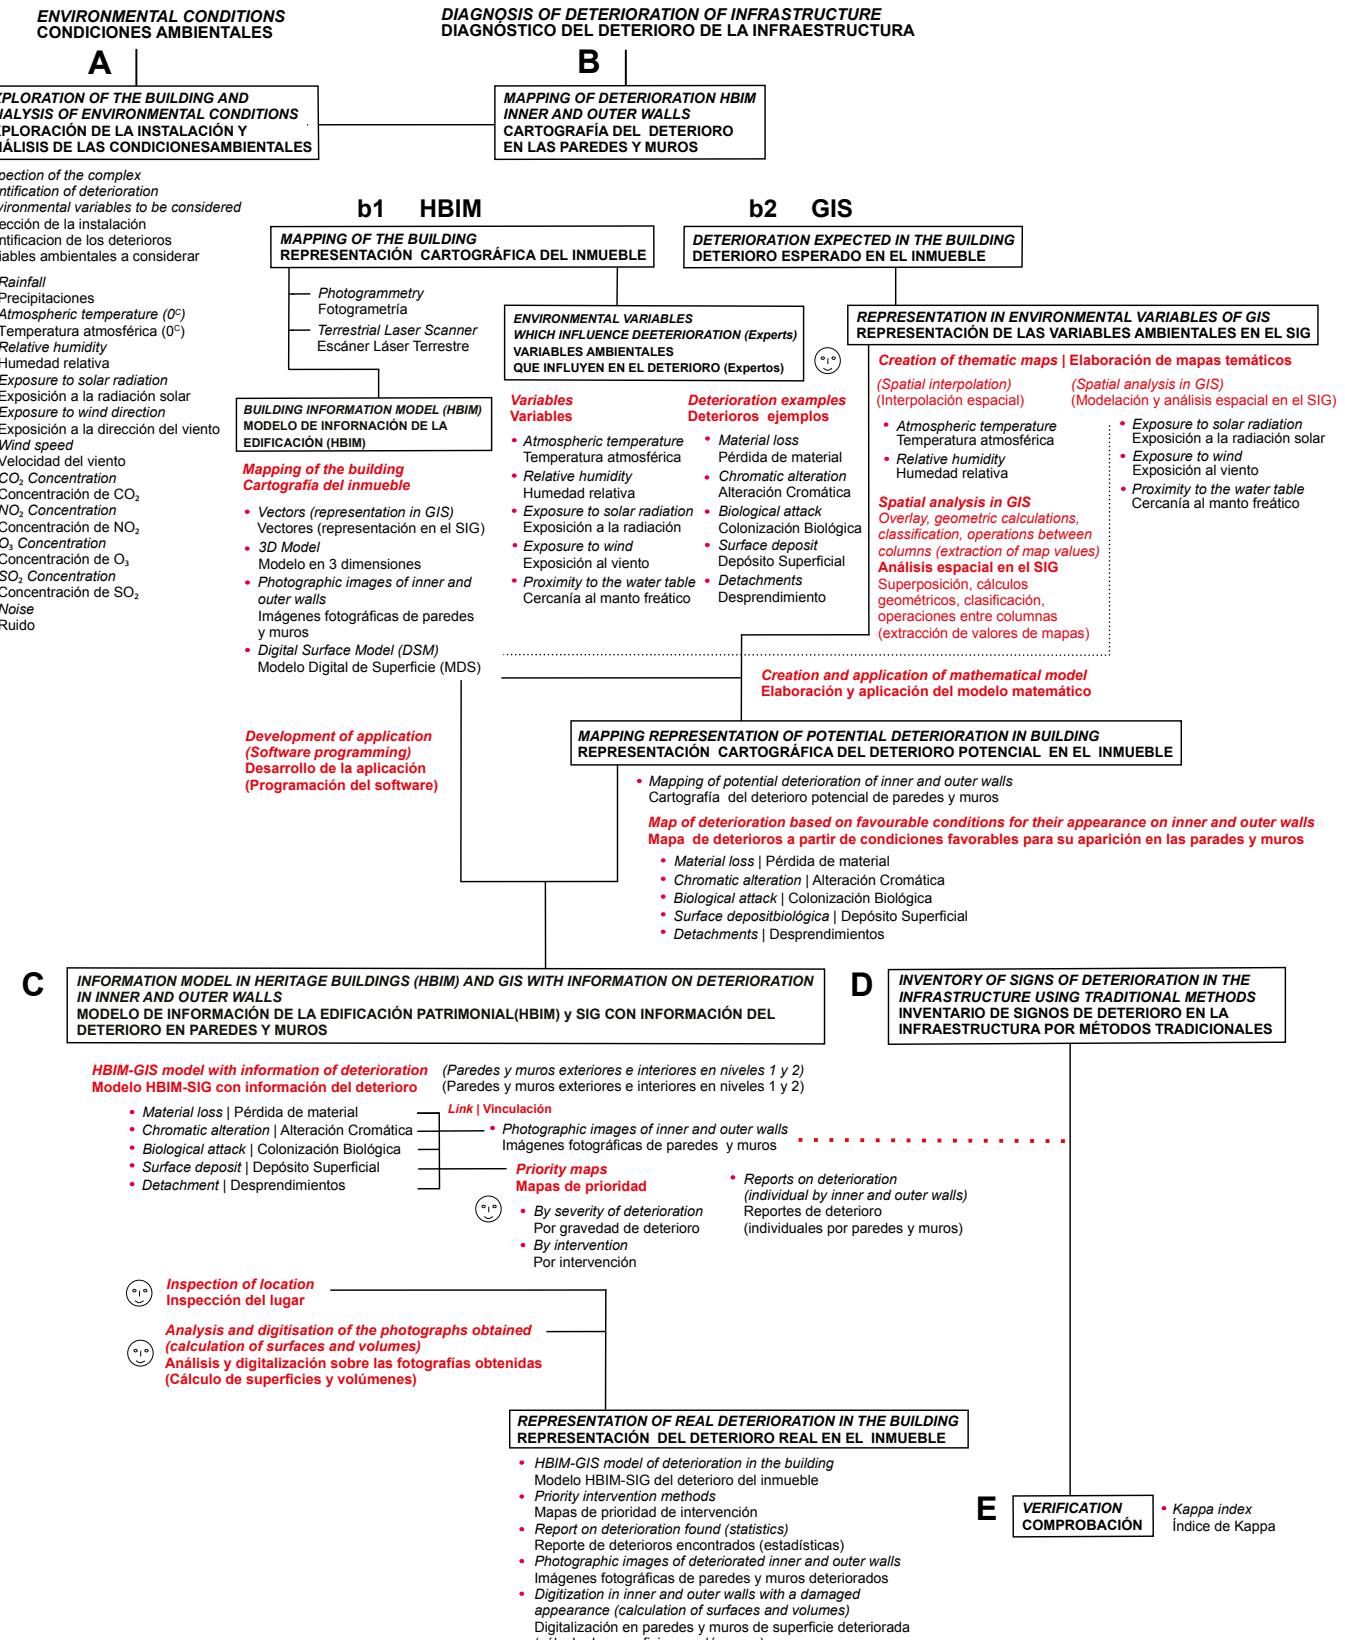
- Ⓐ Main instances in which experts intervention in deterioration / Momentos principales en los que intervienen los expertos en deterioros
- Ⓑ Stages of the model proposed / Etapa del modelo propuesto

2. Modelo HBIM-SIG para el diagnóstico del deterioro de inmuebles patrimoniales.
2. HBIM-GIS model for the diagnosis of deterioration in heritage buildings.

En este apartado se propone un modelo que integra las herramientas del HBIM con los SIG para el estudio degradativo en el que se añan las prestaciones de ambas tecnologías. El método diseñado se resume en cinco etapas (Fig. 2):

In this section a model is proposed to integrate HBIM and GIS tools, making use of their potential in order to study the deterioration observed. The methodology designed can be summarized in five stages (Fig. 2):

- A) Exploration of the complex.
- B) Mapping deterioration on inner and outer walls.
- C) Construction of the HBIM-GIS model.

D) Inventory of signs of deterioration in the infrastructure using traditional methods.

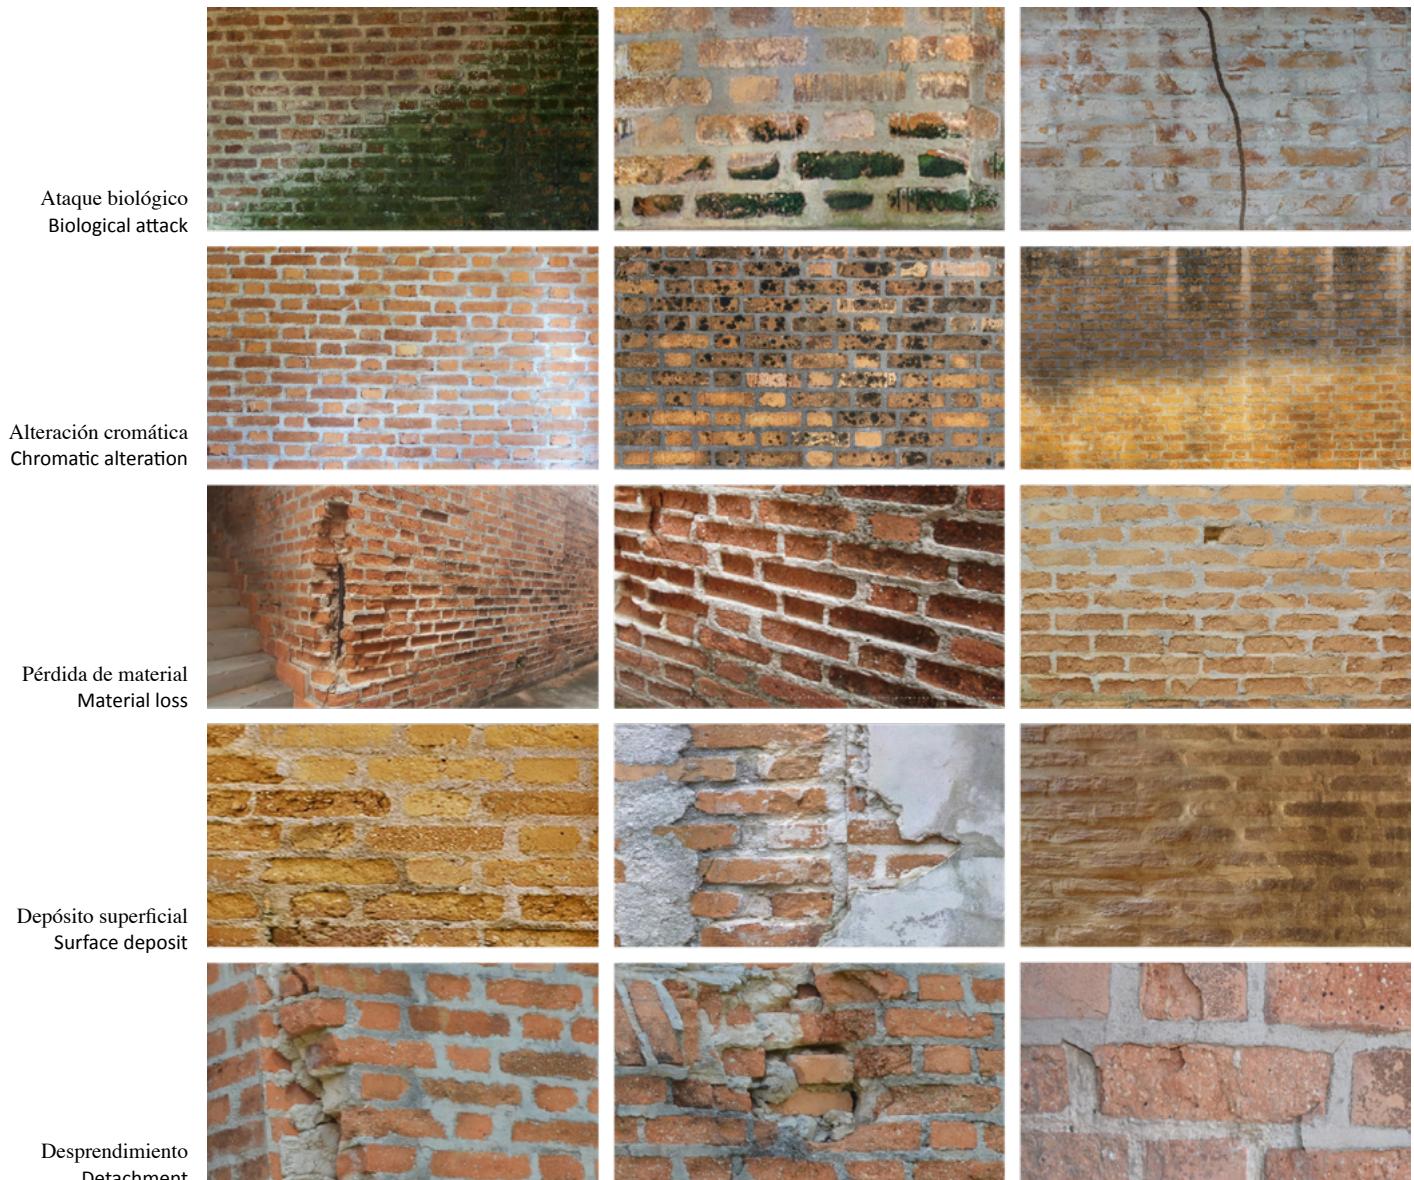
3

3. Ejemplos de deterioros identificados en las fotografías de paredes y muros.
3. Examples of deterioration identified in inner and outer walls.

A partir de los recorridos realizados con un grupo de expertos<sup>2</sup> (véase nota al final), se identificaron cinco tipos de deterioro contenidos en la clasificación de ICOMOS (2003), utilizada como referencia (Fig. 3).

Based on the visits carried out together with a group of experts<sup>2</sup> (see endnote) to the FAT case study, five types of deterioration were identified according to the ICOMOS reference classification (2003) (Fig. 3).

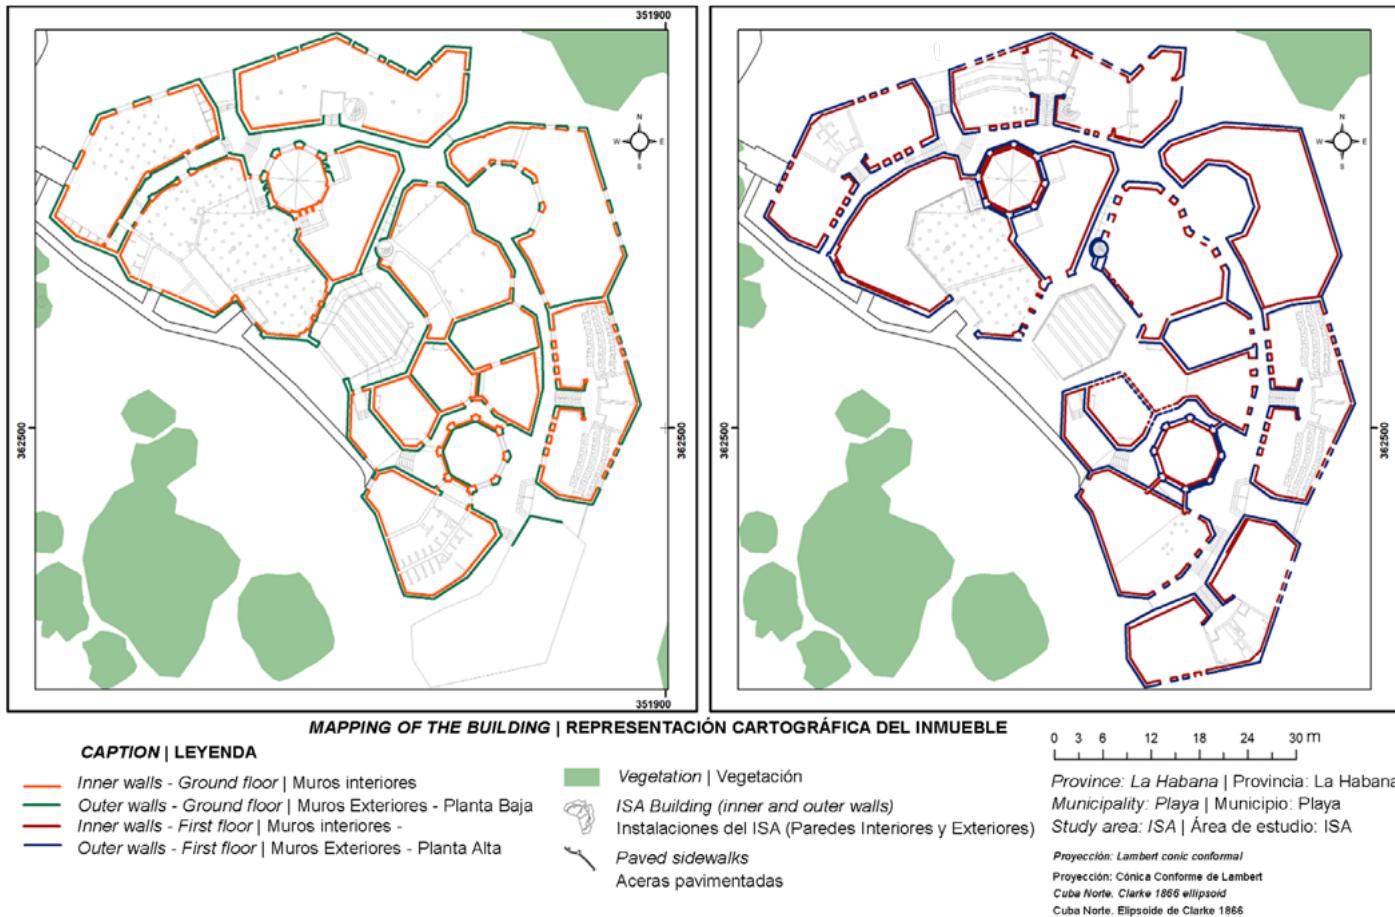
4

4. Vectores de paredes y muros.  
4. Vectors for inner and outer walls.

- Vectors of the inner and outer walls of the installation by level in the Lambert conformal conic projection (Ellipsoidal form 1866) (Fig. 4).
- 3D model of the installation (Figs. 5 and 6).
- Photographic images of inner and outer walls (Fig. 7).

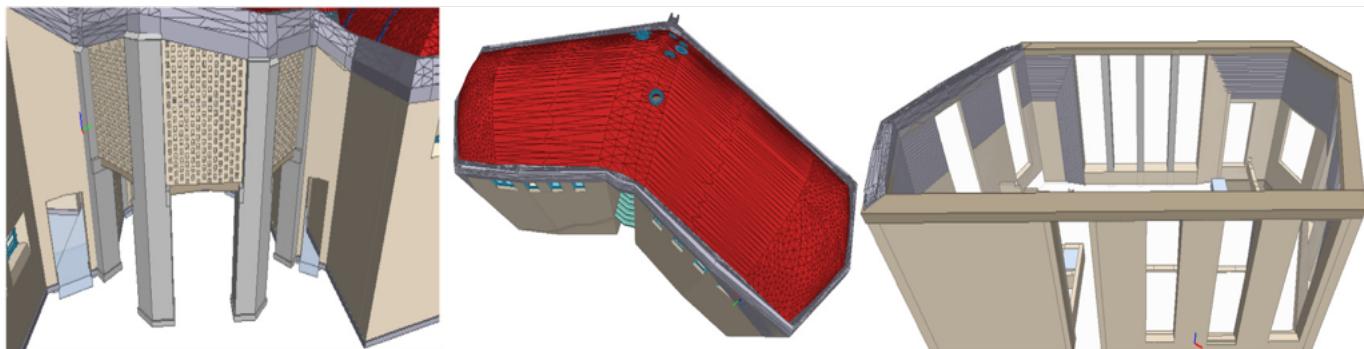
5

5. Modelo tridimensional BIM.  
5. 3D BIM model.

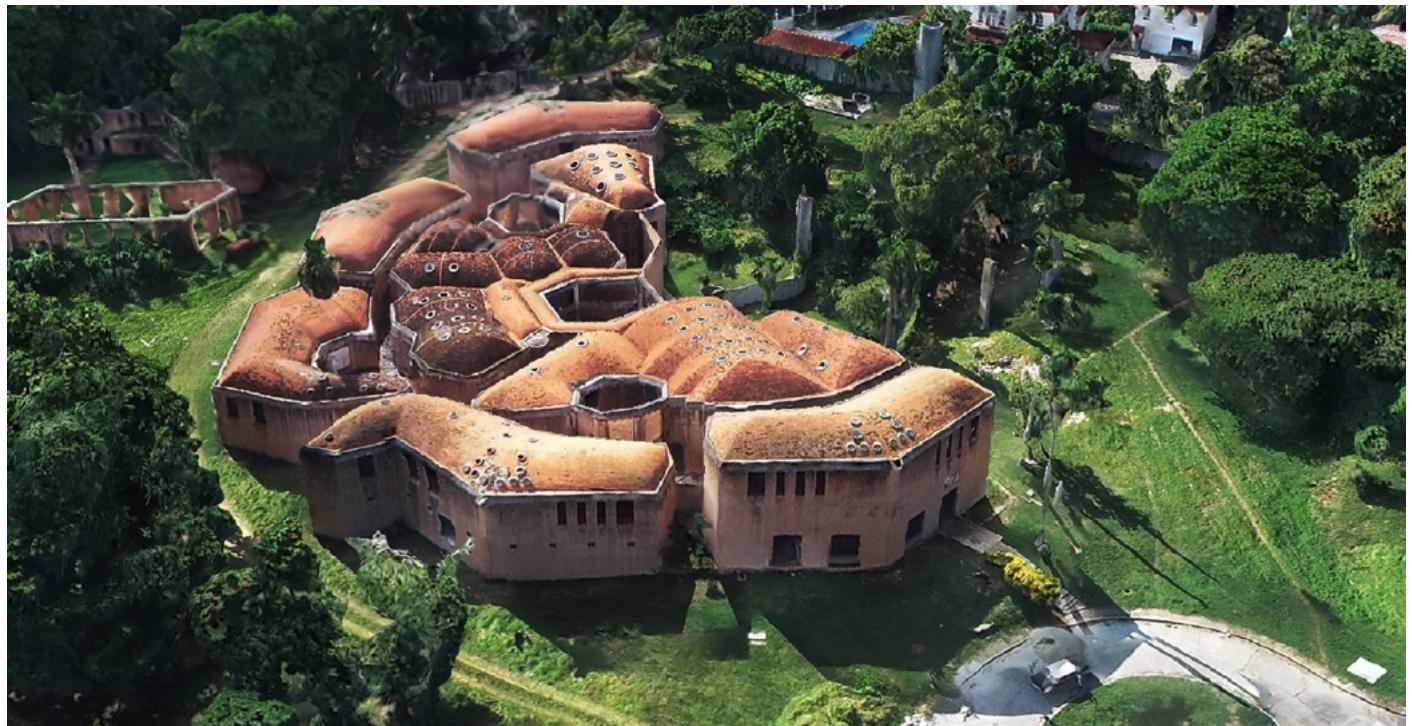
6

6. Modelo tridimensional fotogramétrico de la FAT.  
(Fuente: Geocuba).

6. 3D photogrammetric model of the FAT (Source:  
Geocuba).

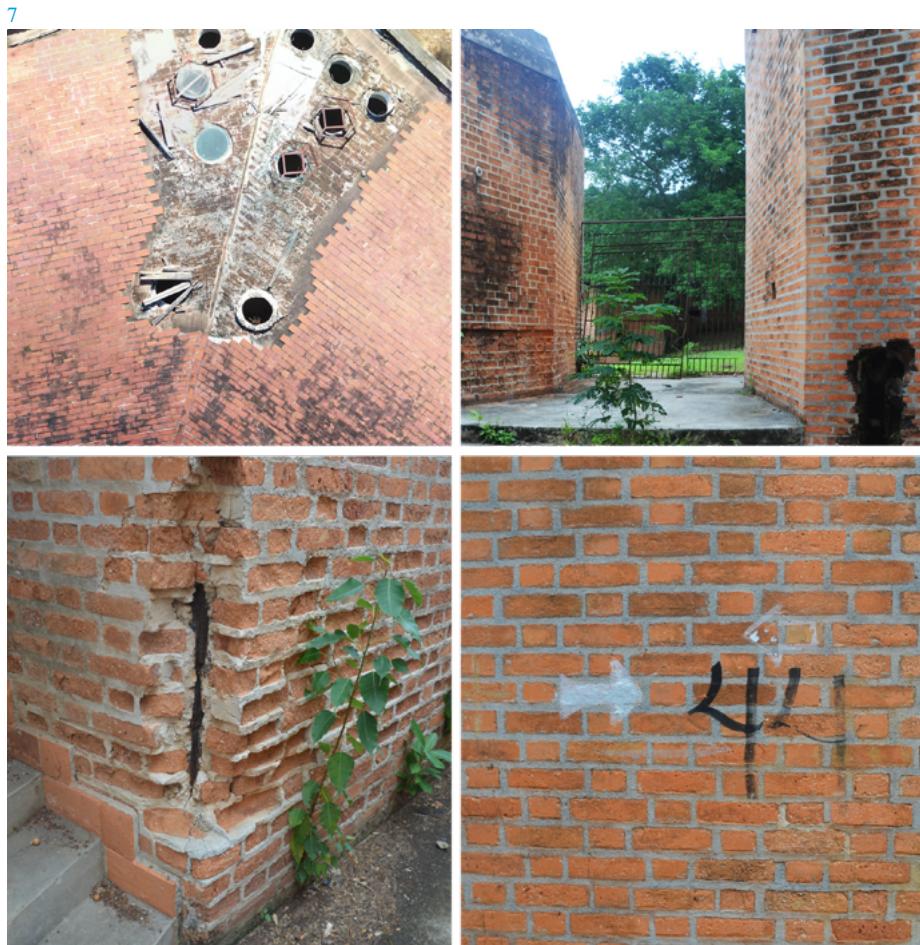
7. Imágenes fotográficas de la FAT.

7. Photographic images of the FAT.

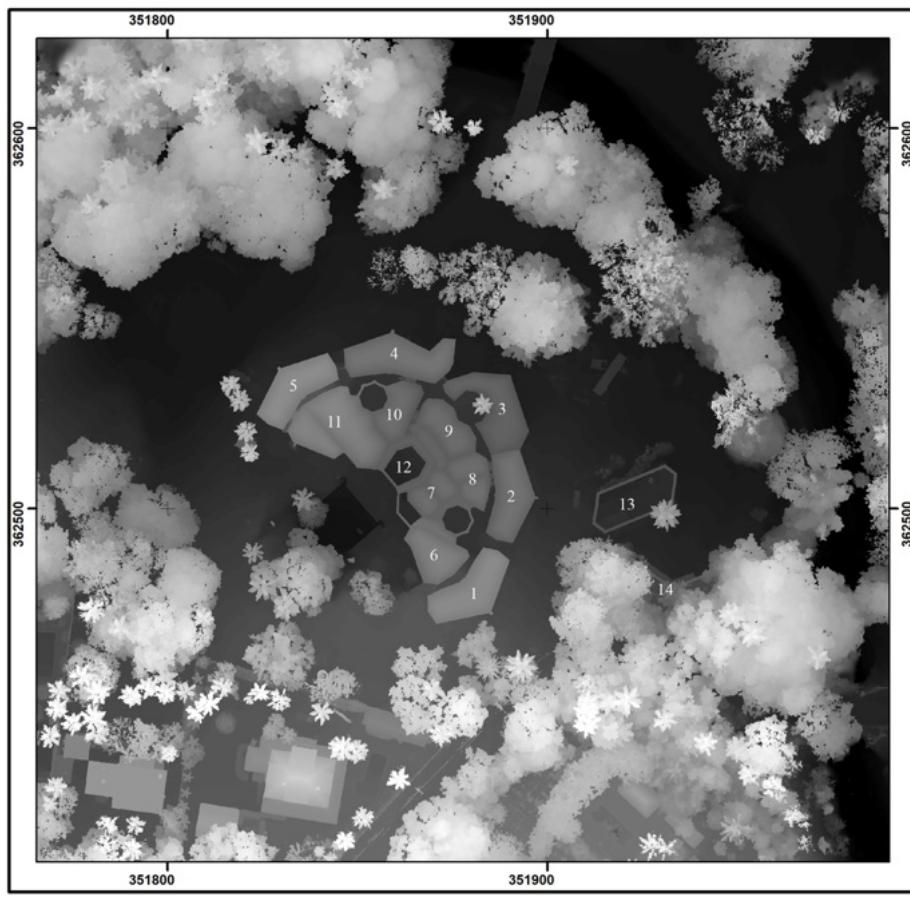
8

Digital Surface Model (height of relief + objects on relief in metres)  
Modelo Digital de Superficie (altura del relieve + objetos sobre el relieve en metros)

2 m                    49,83 m

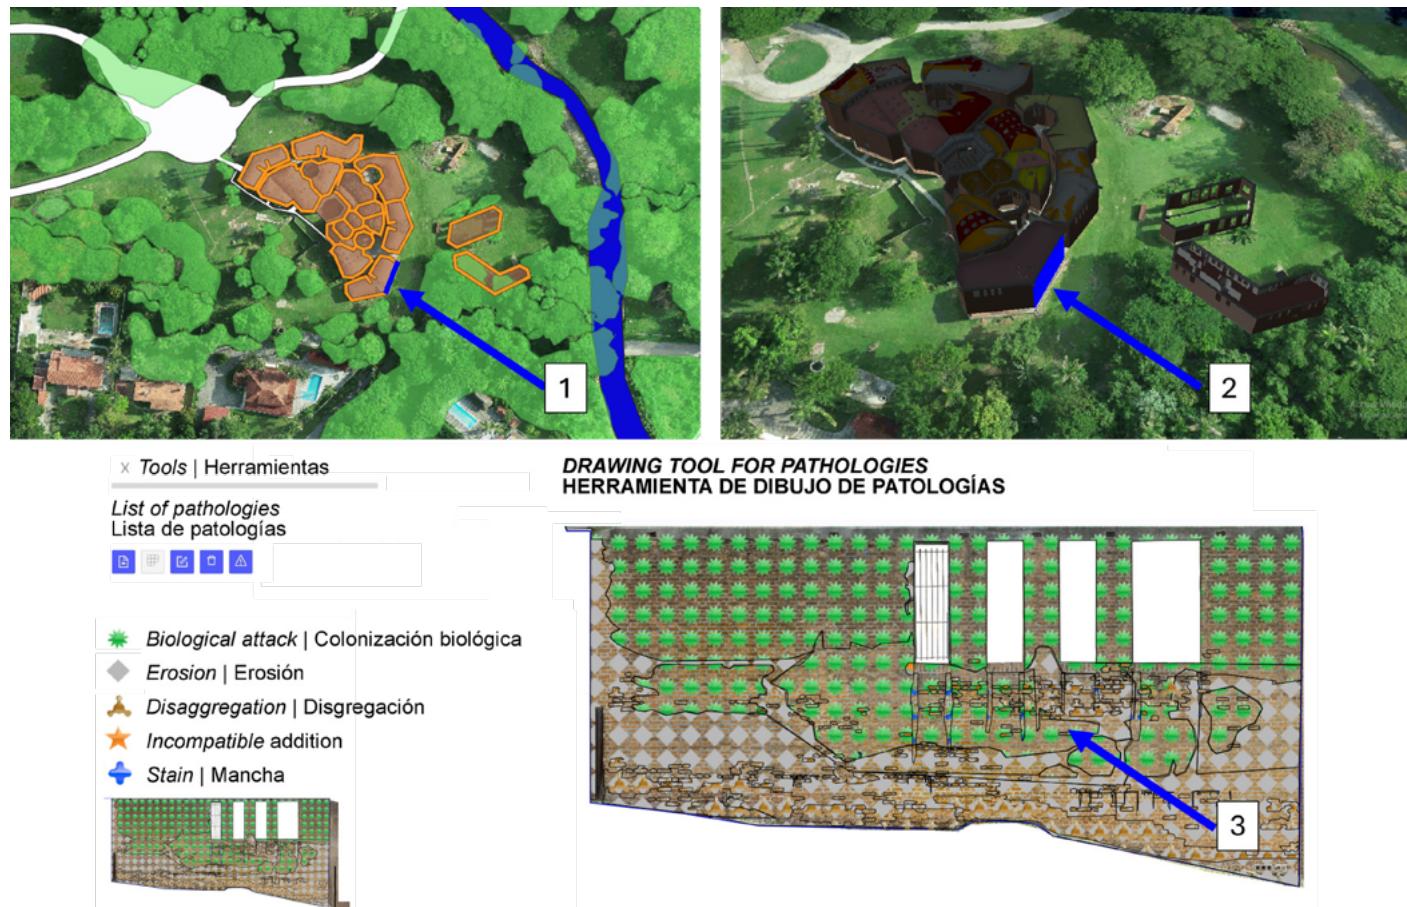
12. Representación del deterioro en paredes y muros, modelo HBIM-SIG.

12. Representation of deterioration on inner and outer walls, HBIM-GIS model.

Entre los resultados de esta etapa se encuentra la representación espacial de cada uno los deterioros estudiados (Figs. 12, 13, 14, 15, 16 y 17). En términos generales, las condiciones más favorables para la aparición de los deterioros son de esperar en las paredes exteriores de los niveles 1 y 2 de la instalación, más acentuados en las localizadas hacia el Noreste, que son las que tienen mayor humedad, menos horas de sol al año y están más cercanas al manto freático. La condensación y la humedad ascendente desde el suelo favorecen la proliferación de organismos como cianobacterias, algas, líquenes y musgos en los ladrillos bajo estas condiciones.

Results obtained in this stage include the spatial representation of the individual examples of deterioration studied (Figs. 12, 13, 14, 15, 16 and 17). Broadly speaking, the most favourable conditions for the appearance of deterioration can be expected in the outer walls of levels 1 and 2 of the complex, and are more prominent in those oriented to the Northeast, with higher humidity, fewer hours of solar exposure during the year, and greater proximity to the water table. Condensation and rising damp favour the proliferation of organisms including cyanobacteria, algae, lichens and moss in brick as a result of these conditions. The verification of the model proposed using the Kappa index (Figs. 18 and 19)

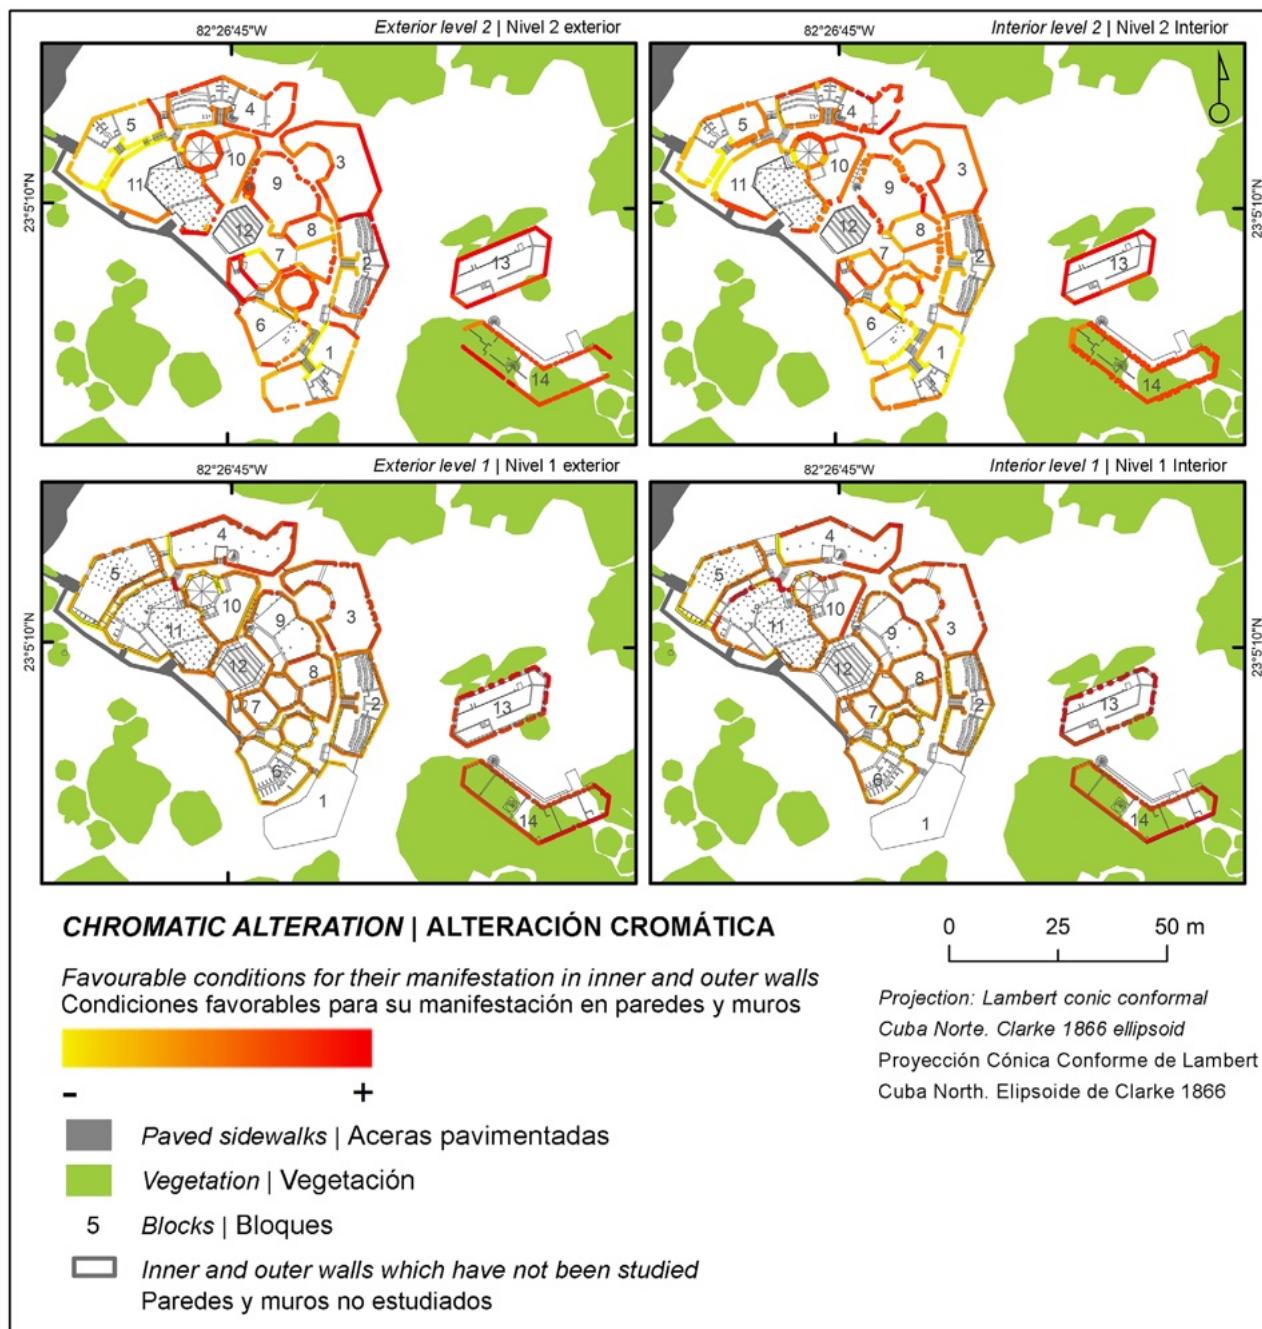
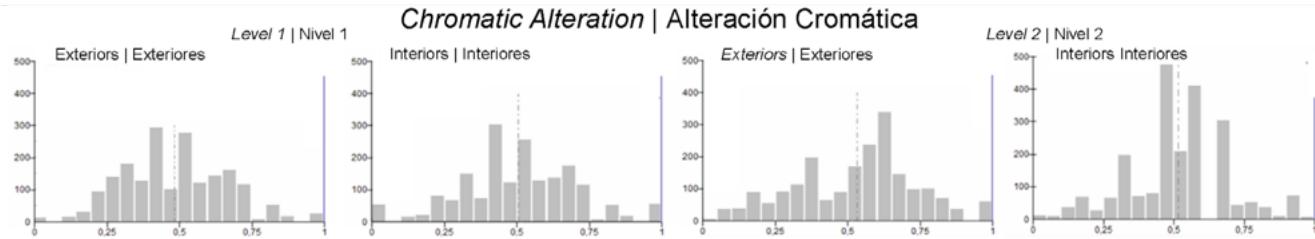
13. Alteración Cromática.  
13. Chromatic alteration.

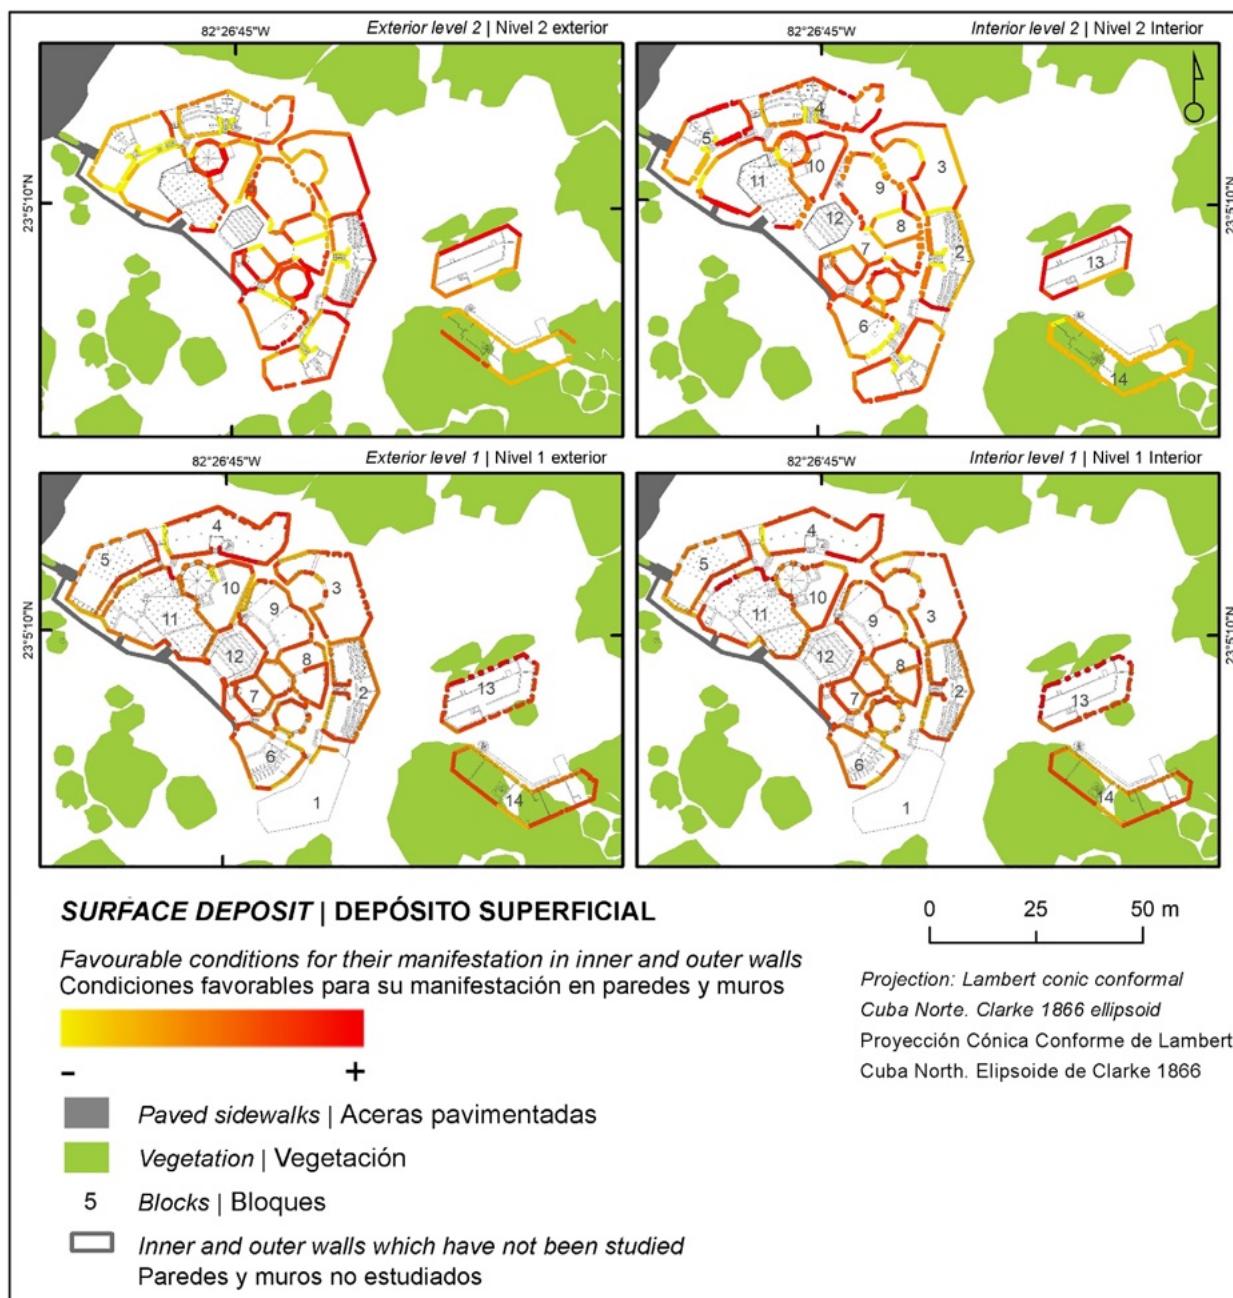
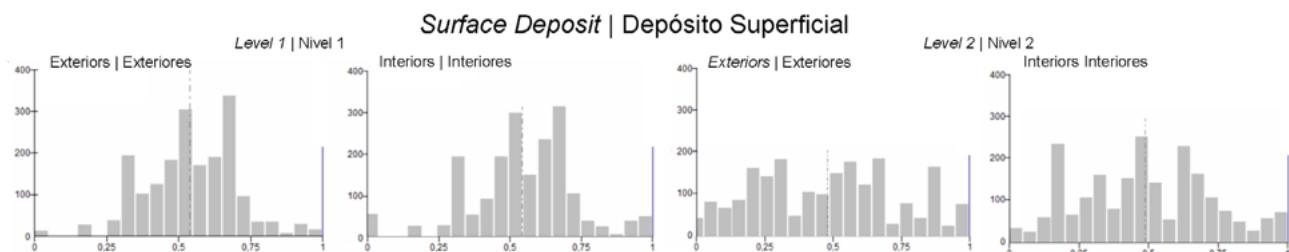
14. Depósito superficial.  
 14. Surface deposit.

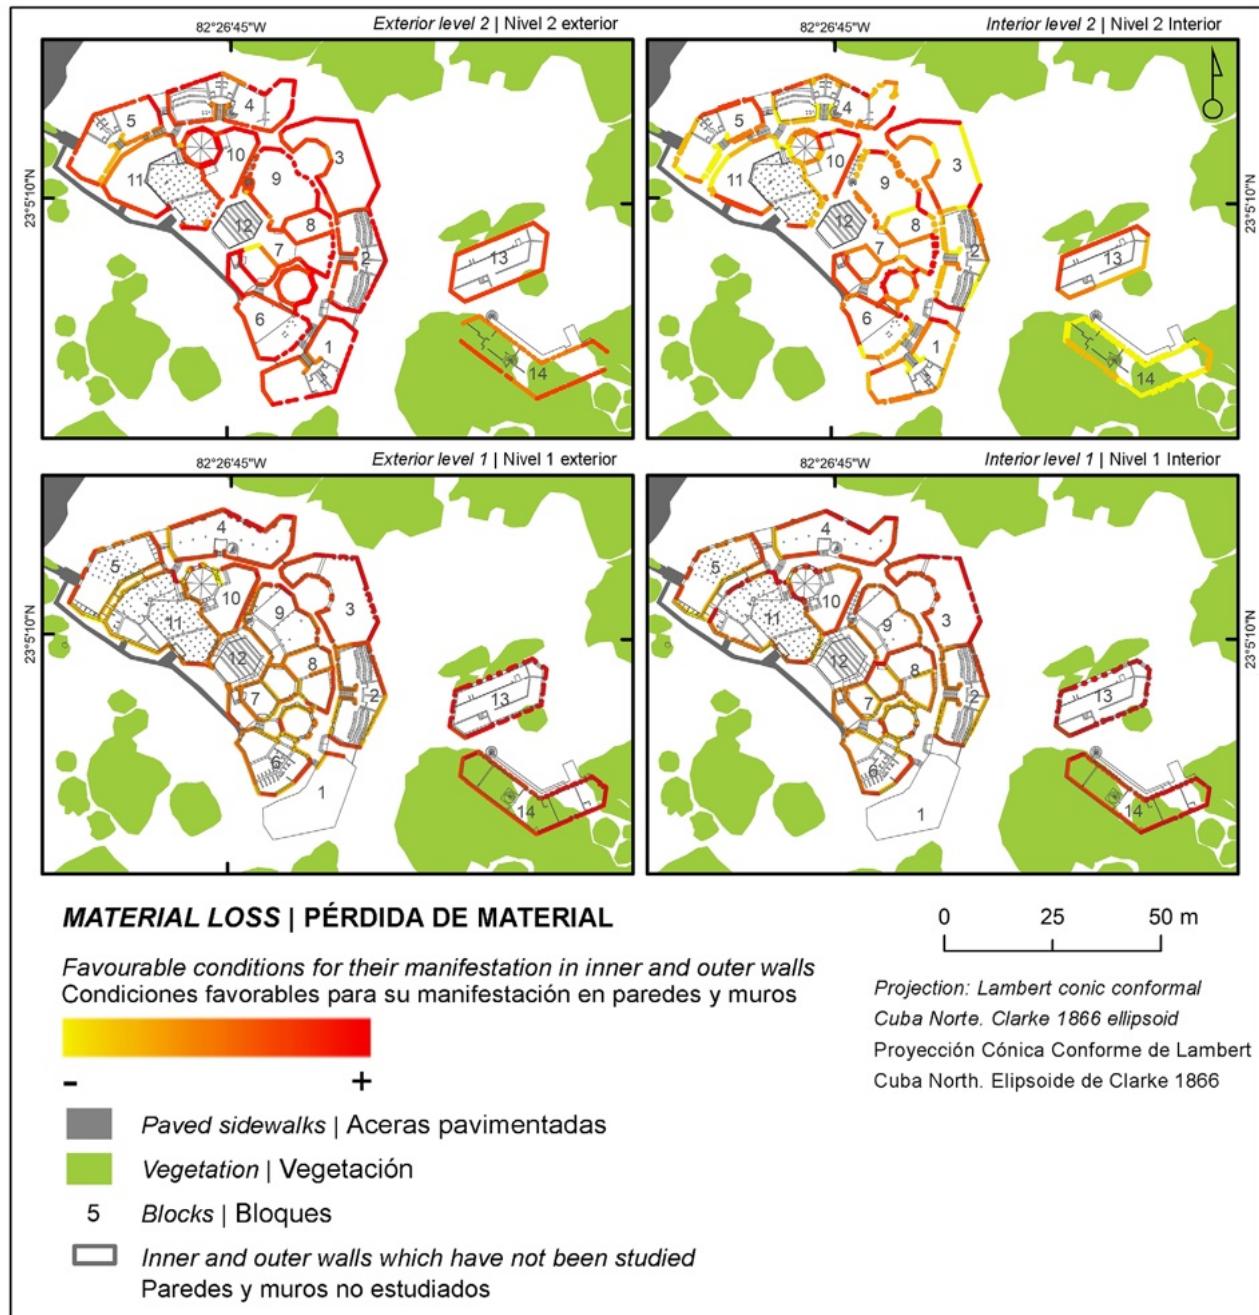
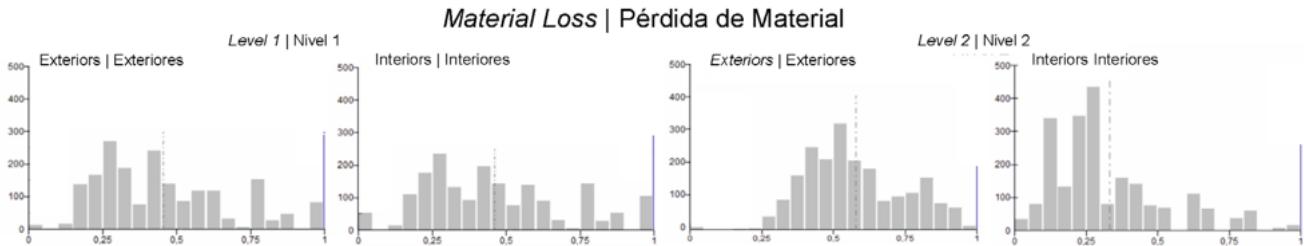
15. Pérdida de material.  
15. Material loss.

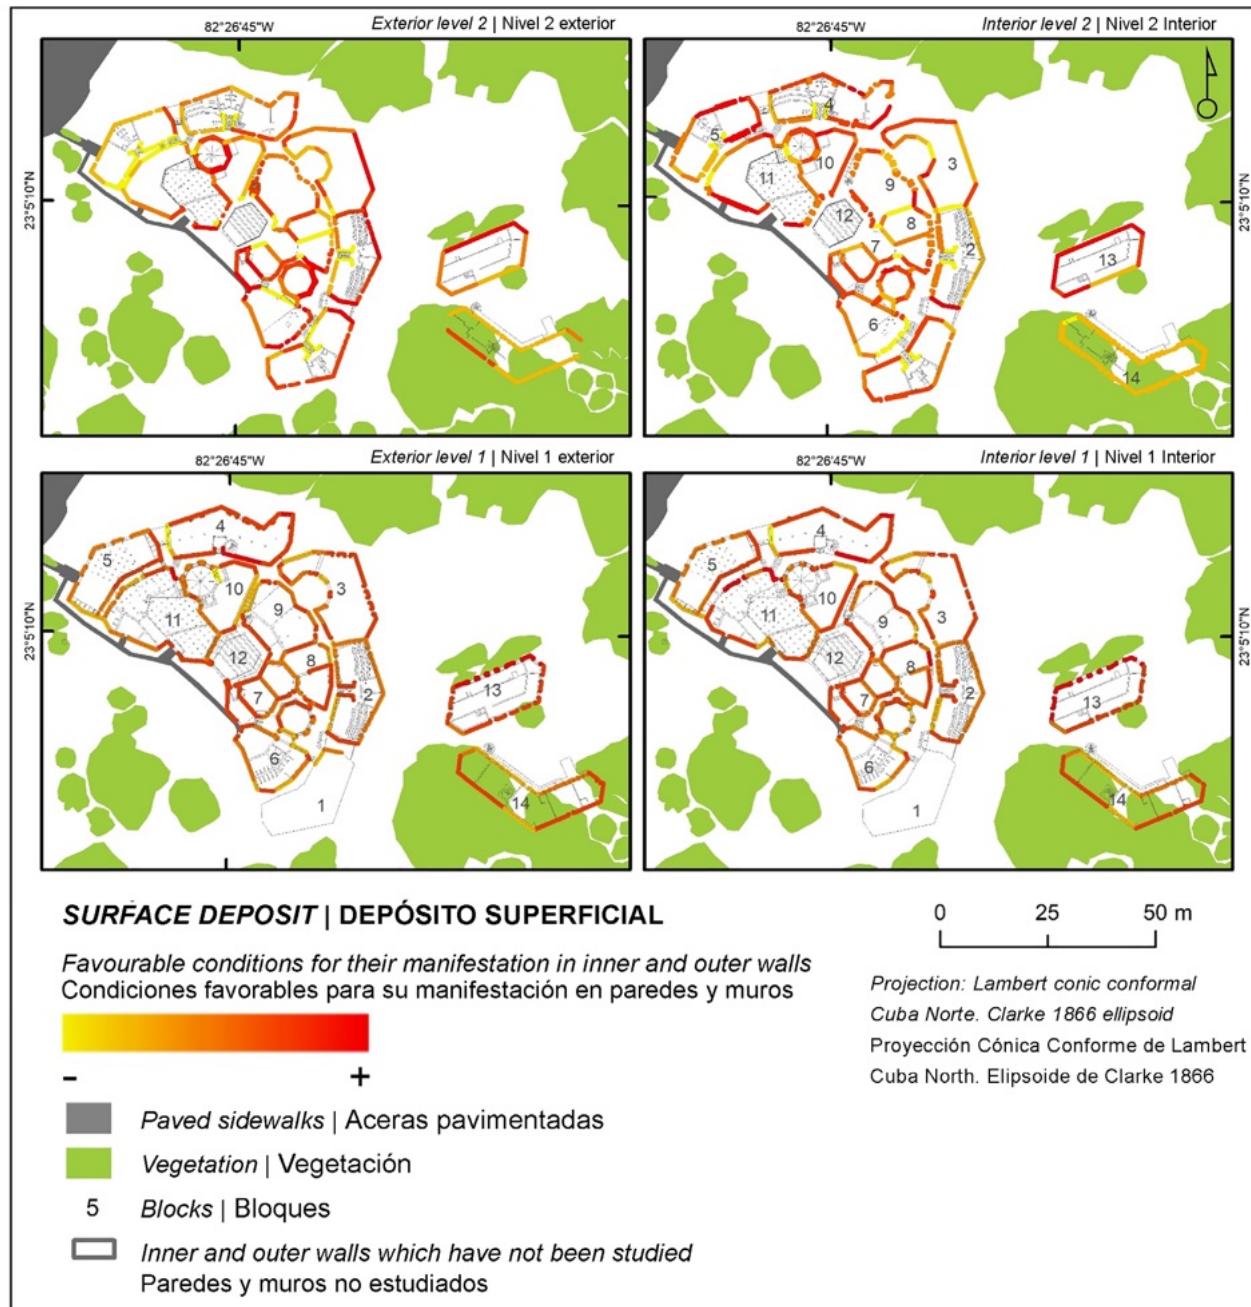
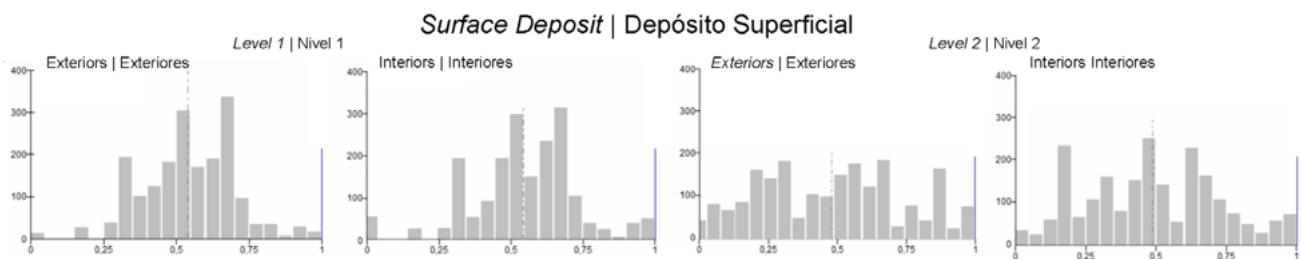
17. Depósito Superficial Biológico.  
17. Biological Surface Deposit.
