I siti archeologici: un adeguamento impossibile / R. Sabelli. - STAMPA. - Manutenzione e recupero nella città storica-conservazione e sicurezza (Atti III convegno nazionale):(1999), pp. 551-560. (Associazione per il Recupero del Costruito Roma 7-8 maggio 1999).

I SITI ARCHEOLOGICI: UN ADEGUAMENTO IMPOSSIBILE

Roberto Sabelli*

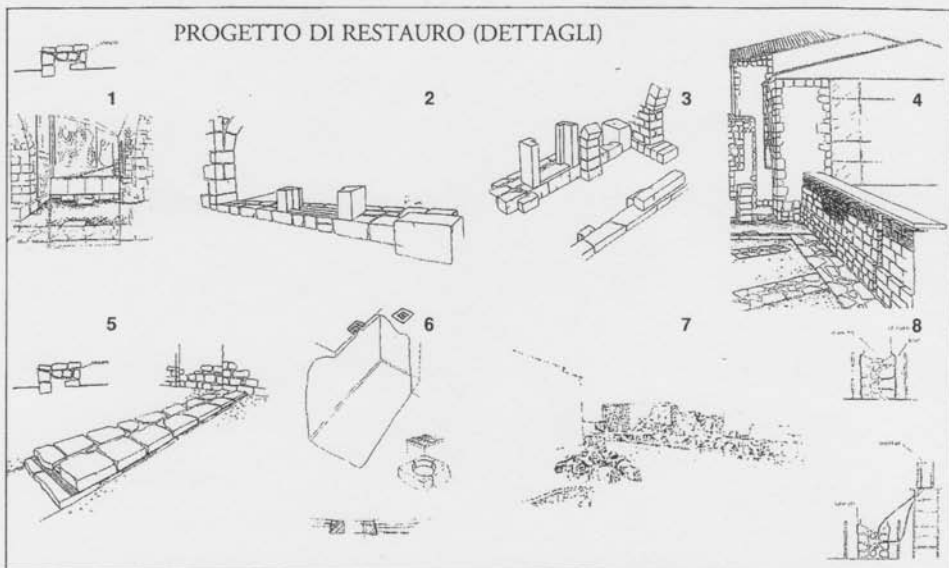
Intervento n. 1 - a) Pulizia della cresta del muro, mediante spatola e bruschinatura; - b) Consolidamento ed eventuale fissaggio degli elementi lapidei mossi e riempimento con malta specifica additivata con antiritiro ed inerti della stessa pietra del muro; c) Posizionamento di un pannello illustrativo degli ambienti in vista, con funzionamento anche di accompagnamento al percorso.

Intervento n. 2 - a) Ricostruzione dei due stipiti della porta d'accesso al corridoio mosaicato, mediante due blocchi di pietra opportunamente lavorati ad angolo vivo e loro posizionamento nella sede originaria (può essere incisa la data di esecuzione sulla loro sommità, per denunciare la non originalità); b) Consolidamento della porzione di intonaco superstiti nell'angolo nord dell'ambiente mosaicato, mediante incollaggio dei distacchi micromillimetrici con collante specifico (ad. es. Primal); c) Eventuale consolidamento dello strato superficiale decesso con silicato di etile; d) Trattamento protettivo superficiale eseguito stendendo a pennello un idoneo prodotto (ad. es. Akeogard) e creazione di una mantellina protettiva sulla sezione superiore con stucco speciale.

Intervento n. 3 - a) Ricostruzione parziale di porzione di un arco, per una maggiore comprensione del volume ori-

ginario del corridoio mosaicato, mediante collocazione sulla base originaria, opportunamente evidenziata, di tre conci di pietra, lavorati ad angolo vivo, più uno costituente la presumibile imposta dell'arco originario.

Intervento n. 4 - a) Pulitura dell'apparecchio murario mediante bruschinatura ed eventuale lavaggio a pressione; b) Risarcimento delle lacune mediante posizionamento di conci opportunamente rilavorati, in modo da differenziarli dagli originali in siti (i nuovi conci saranno montati a secco opportunamente ammorzati fra di loro); c) Posizionamento sulla cresta del muro di lastroni di pietra regolarizzati, in modo da creare una comoda seduta sul lato nord-est del cortile d'accesso alla chiesa della Vergine.

Intervento n. 5 - a) Pulizia meccanica delle creste dei muri; b) Posizionamento di una guaina impermeabile; c) Posizionamento di scapoli di pietra locale ancorati con malta specifica additivata con antiritiro; d) Pulizia meccanica della malta sovrabbondante; e) Realizzazione di un profilo idoneo allo smaltimento delle acque.

Intervento n. 6 - a) Riposizionamento nella loro sede originaria dei blocchi costituenti le bocche della cisterna; b) Ancoraggio dei blocchi mediante collaggio di malta ad alta resistenza ed eventua-

le applicazioni di staffe metalliche con resina epossidica; c) Collocazione di griglie metalliche mobili, a maglia stretta, con funzione protettiva e di filtro.

Intervento n. 7 - a) Pulitura degli elementi lapidei mediante bruschinatura e lavaggio a pressione; b) Riposizionamento dei conci smossi con l'ausilio dei rilievi precedentemente eseguiti; c) Rimozione degli elementi architettonici non pertinenti; d) Sistemazione delle pendenze, per il deflusso delle acque, lungo la linea di contatto con il lastricato nuovo del cortile della chiesa della Vergine.

Intervento n. 8 - a) Scavo fino ai piani pavimentali; b) Pulizia meccanica delle murature; c) Posizionamento di una guaina di protezione lungo il paramento, con sigillatura profonda; d) Creazione di una cassaforma di contenimento a distanza di ca. 15-20 cm. dai paramenti; e) Riempimento dello spazio tra la cassaforma ed il paramento con sabbia; f) Lavaggio della struttura con acqua ed aria; g) Riempimento della struttura con malta specifica a caduta, in quantità minima indispensabile; h) Rimozione della eventuale malta residua dai paramenti.

N.B. Per eventuale fuoriuscita di malta fra le pietre a facciavista è possibile frapporre della stoppa o altro materiale, occludente in seguito rimovibile.

Tutte le operazioni eseguite, sono state realizzate nel rispetto delle strutture antiche e cercando comunque di non sopravanzare con le ricostruzioni quanto di sicuramente originario ci è stato conservato ed adottando comunque tecniche il meno possibile "invasive" di consolidamento.
