Caratterizzazione architettonica e valorizzazione dell'edilizia rurale-storica dell'Alto Mugello / M.BARBARI; L. CONTI; F. SORBETTI GUERRI; A. BONAVITA. - ELETTRONICO. - (2009), pp. 1-10. ( IX Convegno Nazionale dell'Associazione Italiana di Ingegneria Agraria Ischia Porto 12-16 settembre 2009).

## **CARATTERIZZAZIONE ARCHITETTONICA E VALORIZZAZIONE DELL'EDILIZIA RURALE-STORICA DELL'ALTO MUGELLO**

*La presente ricerca si è posta l'obiettivo di individuare e analizzare le risorse significative del patrimonio architettonico rurale nell'area appenninica dell'Alto Mugello sviluppatesi a partire dal 1700 in poi, caratterizzandole dal punto di vista tipologico e funzionale. Al fine di comprendere l'importante ruolo che tali costruzioni hanno avuto nel tempo e di porre l'attenzione sul loro stato di conservazione e di potenziale valorizzazione, sono stati seguiti diversi criteri metodologici. Indagini bibliografiche di carattere socio-economico e storico-architettonico hanno consentito di comprendere le dinamiche produttive del comparto agricolo del comprensorio mugellano e di analizzare le tecniche costruttive dei manufatti. Il lavoro ha previsto la classificazione e il censimento di d

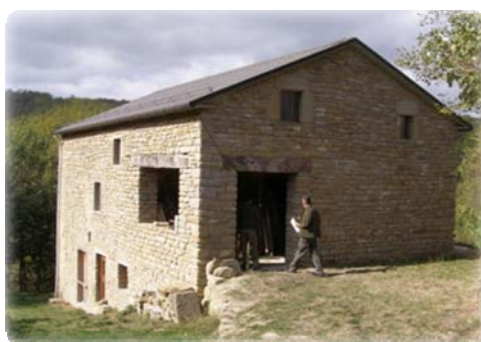
**Figura 2.** Poggio Gruffieto, esempio di casa di pendio.

senso, molti insediamenti colonici si presentavano quasi sempre disseminati sul territorio comunale e posizionati in situazioni morfologiche difficili, tali da ascriverli alla tipologia di casa di pendio (fig. 2). Molte delle case osservate risultano costruite in luoghi sassosi e inadatti allo sfruttamento agronomico; tale soluzione garantiva fondazioni molto solide e al tempo stesso non toglieva spazio ai terreni da adibire all'agricoltura, che specialmente in situazioni collinari poteva essere molto ridotto.

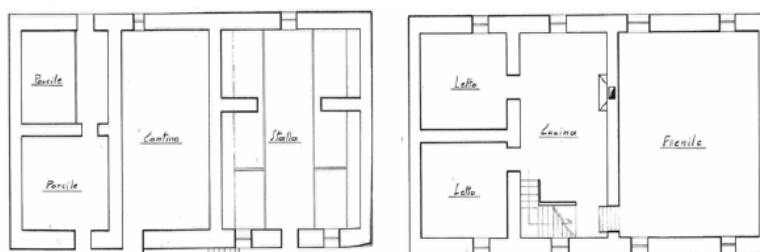
Figura 3. Pianta del podere Ghizzanella, suddivisione dei locali a piano terra ed a piano primo.

Dall'analisi di alcune planimetrie storiche (fig. 3), i locali interni delle case presentavano sempre la medesima suddivisione degli spazi, organizzati generalmente su due piani, eccetto Cambè, Ghizzanella e Campolungo che ne presentano tre al fine di ospitare più nuclei familiari.

La porzione abitativa era situata al piano primo, salvo Campolungo dove si sviluppava al piano secondo, con la porta d'ingresso protetta da un piccolo porticato che spesso ospitava un piccolo forno.

Al piano terra si trovavano gli elementi utili ai servizi agricoli e i locali per il ricovero degli animali. Particolare attenzione era posta al dimensionamento della stalla (con altezze mai superiori a 3 m per contenere gli abbassamenti delle temperature

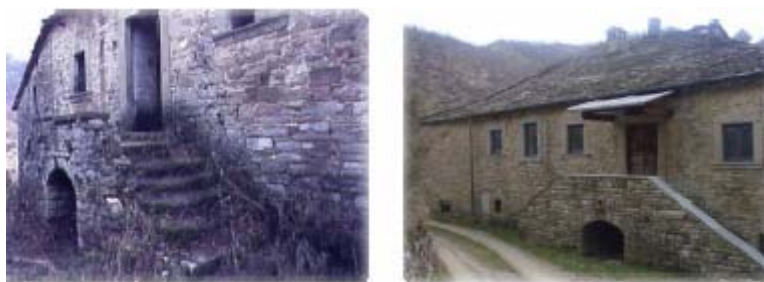
**Figura 4.** Mulino di Campanara 1976 (foto Menghetti) e 2008 (foto Conti).

- la tutela architettonica degli edifici rurali è auspicabile, soprattutto se realizzata attraverso criteri di conservazione dei caratteri distintivi. Il confronto foto-temporale (fig. 4) documenta come interventi di recupero con finalità di salvaguardia siano apprezzabili per evitare il totale degrado delle strutture;
