UNIVERSITÀ
DEGLI STUDI
FIRENZE

Repository istituzionale dell'Università degli Studi di Firenze

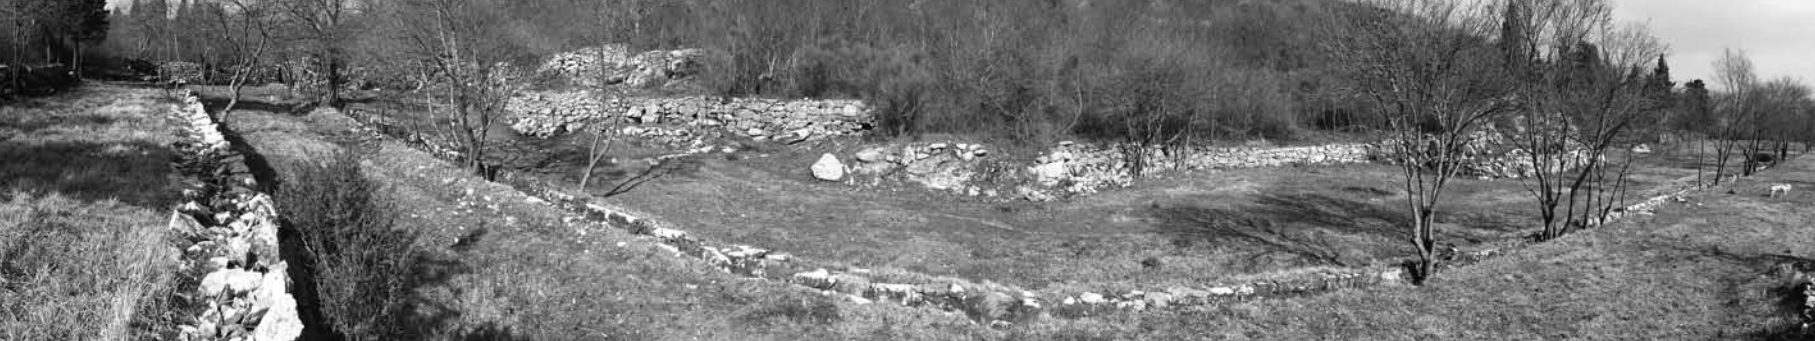
Veduta panoramica del sito della Bucaccia

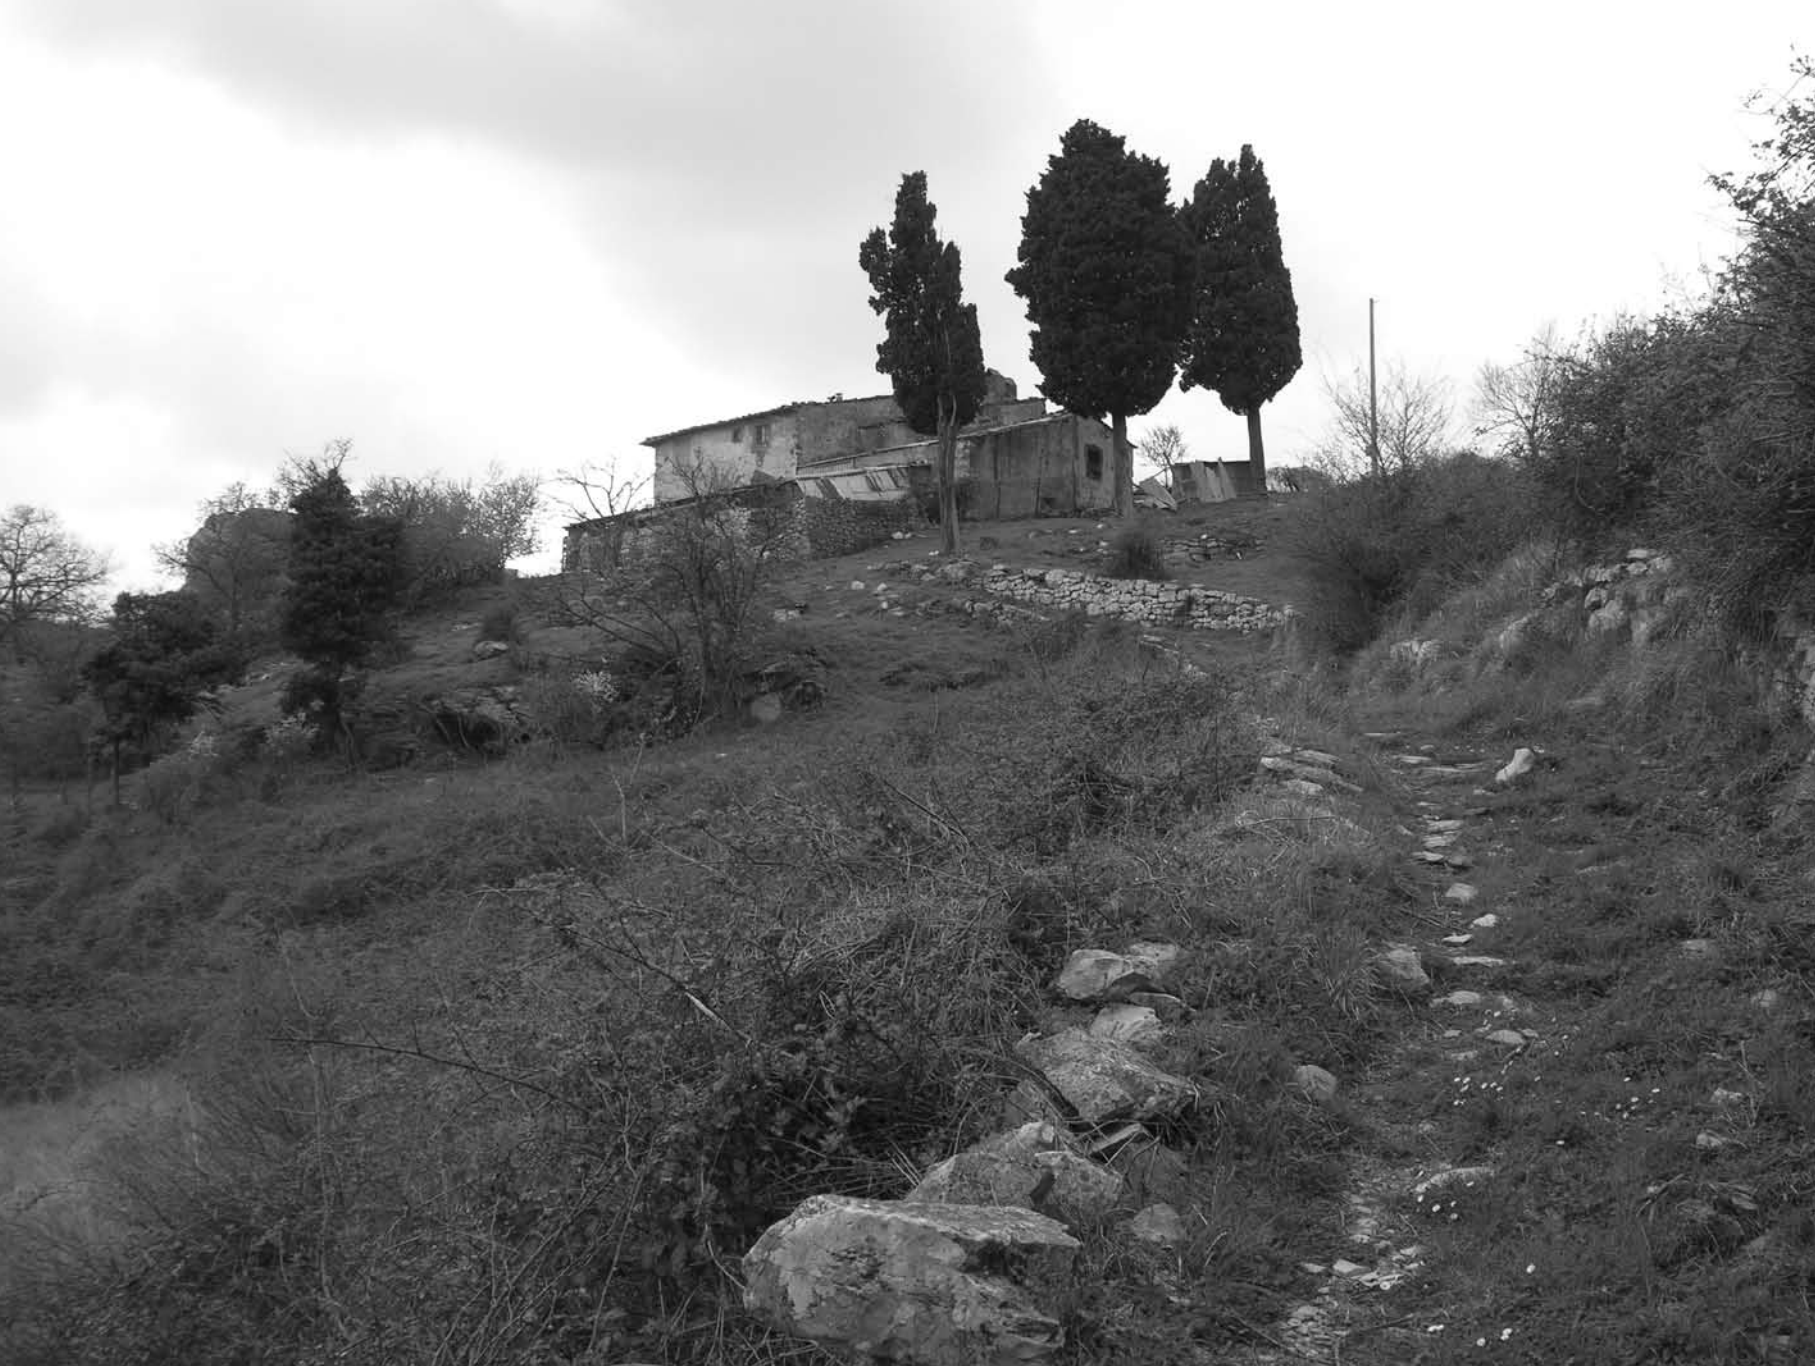
Casa al Piano: viabilità verso il podere Val di Cigoli

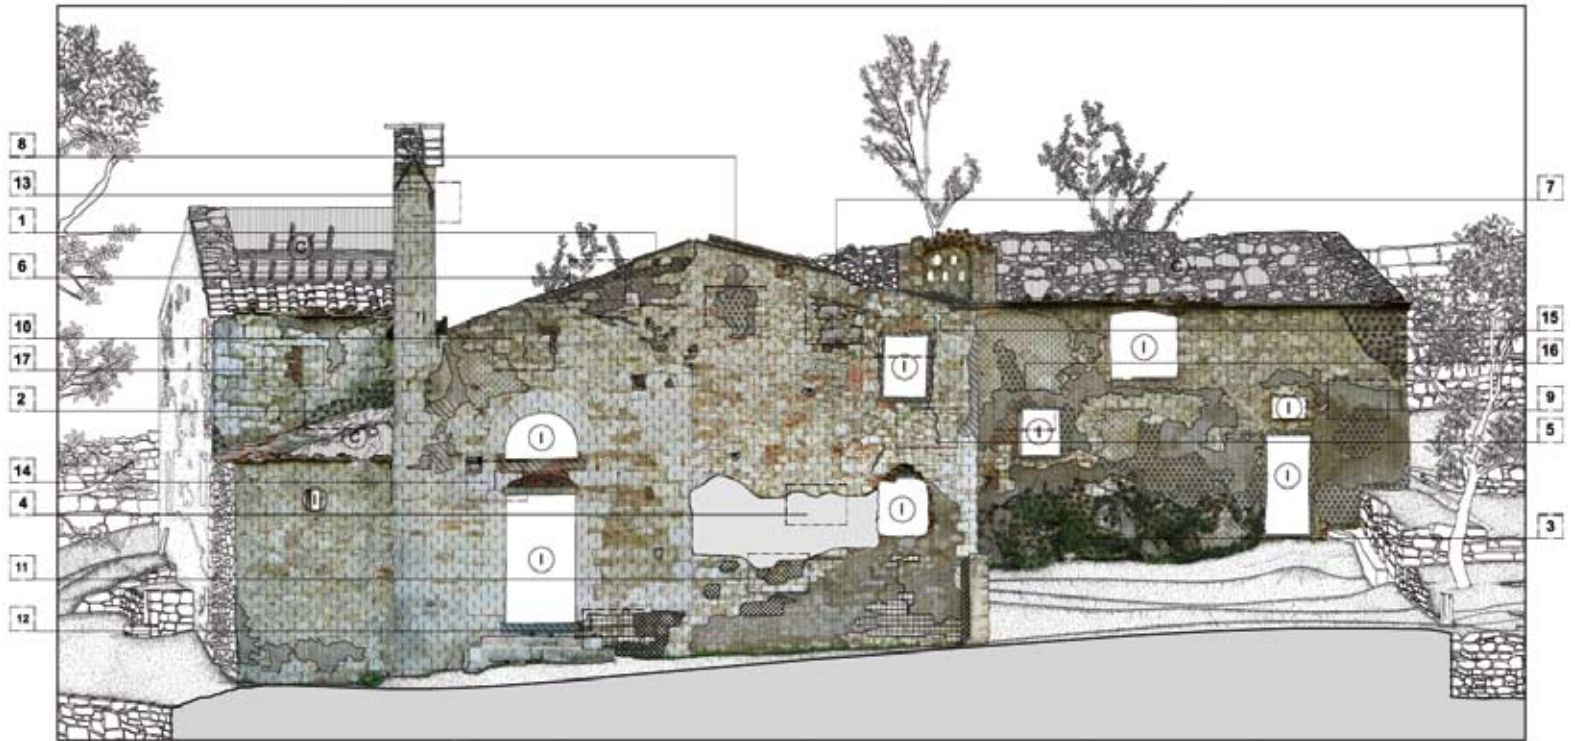
ANALISI MACROSCOPICA DEL DEGRADO
