Le Mura etrusche di Volterra: conservazione e valorizzazione / R. Sabelli. - STAMPA. - (2012), pp. 1-88.

MURA ETRUSCHE DI VOLTERRA: CONSERVAZIONE E VALORIZZAZIONE

a cura di Roberto Sabelli

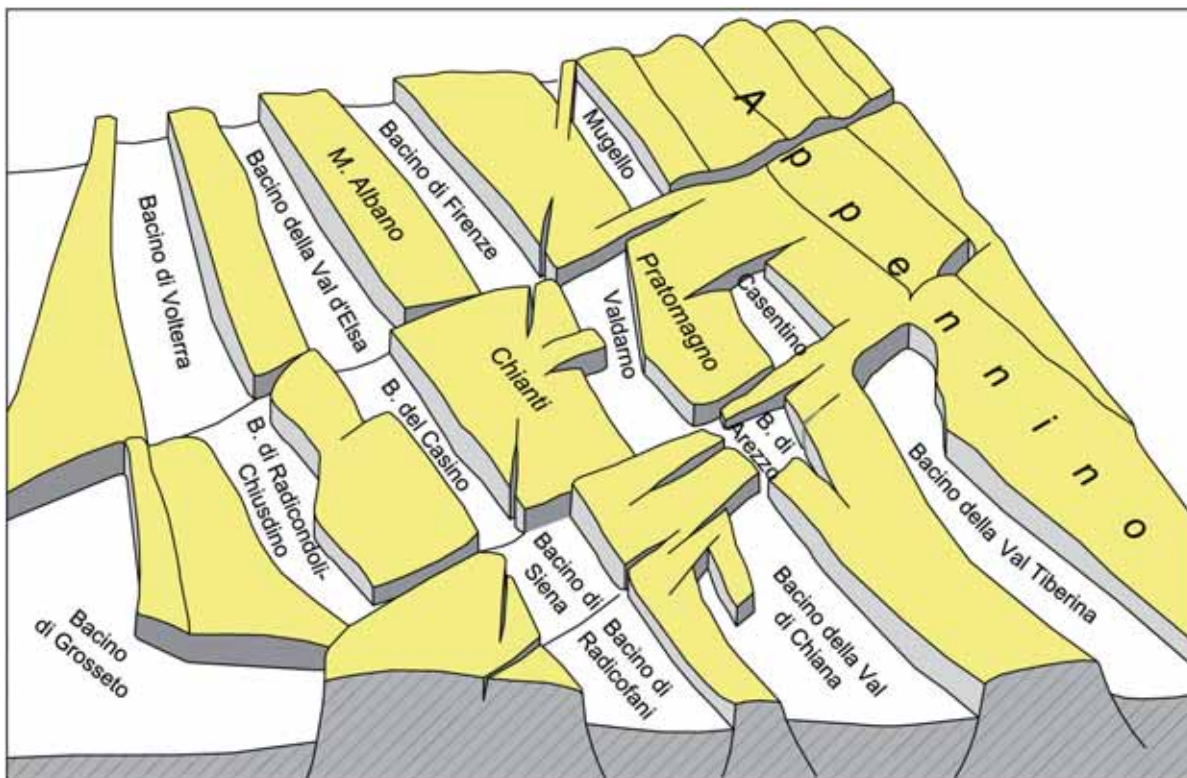
fig. 1 – Stereogramma strutturale schematico, non in scala, che illustra la sequenza di bacini formatasi sul margine tirrenico dell'Appennino Settentrionale a partire dal Miocene superiore. Modificato da BOSSIO-FORESI-MAZZEI-SALVATORINI-SANDRELLI 1995

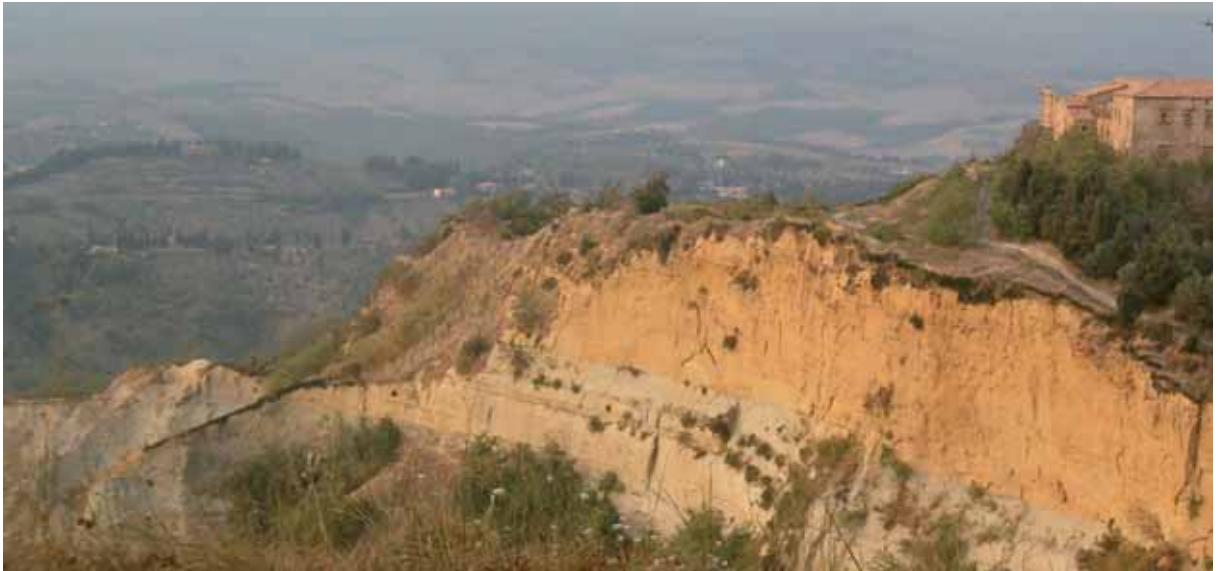
fig. 4 – Veduta delle Balze. Si osserva la Formazione di Villamagna sulla parete sub-verticale e il contatto netto con le sottostanti Argille azzurre, che assumono una morfologia calanchiva (a sinistra nella fotografia). In alto la Badia, impostata sui Calcari di Volterra.

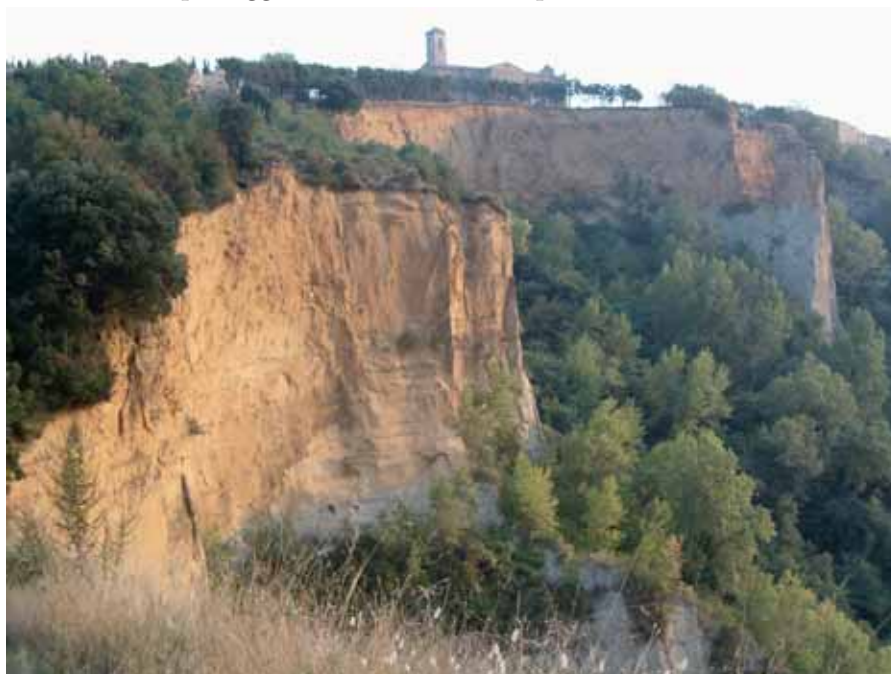
fig. 7 – Frana in località La Guerruccia (San Giusto).

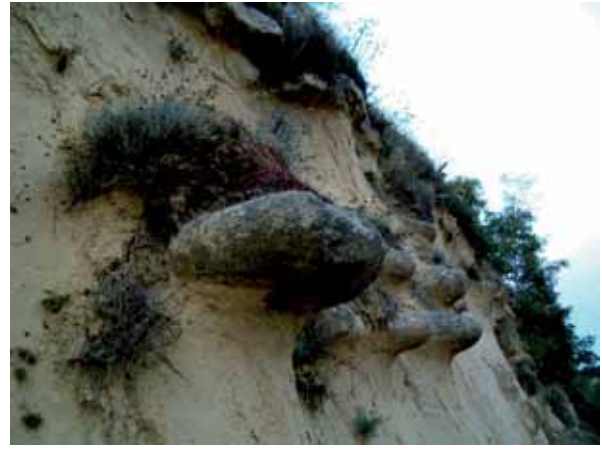
fig. 13 - S.P. 15 Volterrana nei pressi della Badia: potenti intercalazioni arenacee fortemente degradate nei Calcari di Volterra. L'erosione accelerata delle arenarie ha portato in evidenza livelli di roccia calcarea a minor grado di alterazione.

processo comporta si aggiunge il dilavamento delle sabbie, che finiscono per non offrire più il necessario sostegno agli strati calcarei soprastanti (fig. 13). Dissesti gravitativi legati a questo processo minacciano sia aree funerarie (Loghino del Portone, Lecceto), che tratti delle mura (Golfuccio, L'Osteriaccia). Lo sviluppo del processo di degradazione dei livelli arenacei può essere contrastato con la regimazione delle acque superficiali e la realizzazione di opportuni drenaggi; quando le arenarie sono irrimediabilmente degradate è possibile intervenire tramite ricalzi. Sotto questo profilo è interessante il recupero della nicchia di frana sul versante nord-ovest dell'acropoli, che presenta un dislivello quasi verticale di oltre dieci metri (fig. 14). Le costruzioni seguono il profilo roccioso, stabilizzato mediante un ricalzo in pietrame praticato sui livelli degradati. Molto più recenti (2006) gli interventi conservativi sul muro della grande cerchia nella zona delle Balze. Si è intervenuti asportando gli strati degradati fino a mettere a nudo la roccia integra e

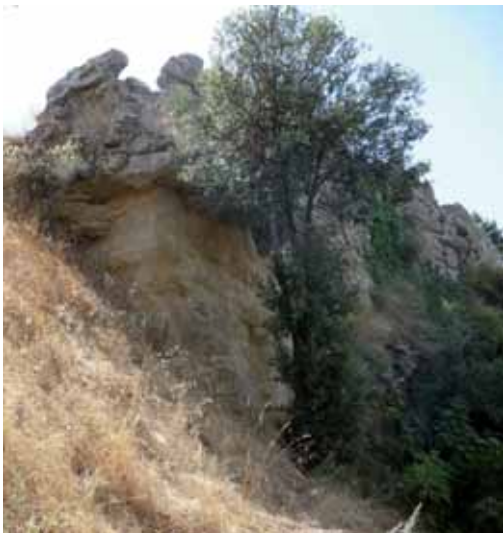
fig. 15 - Le Balze, intervento di ricalzo della struttura muraria.

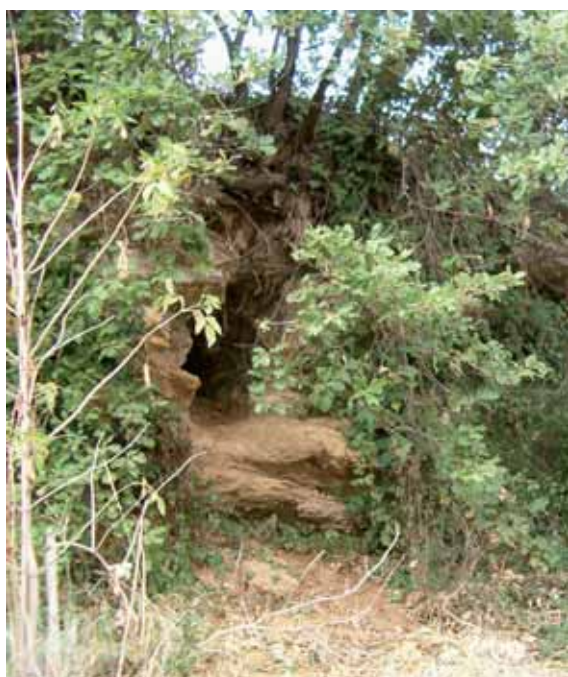
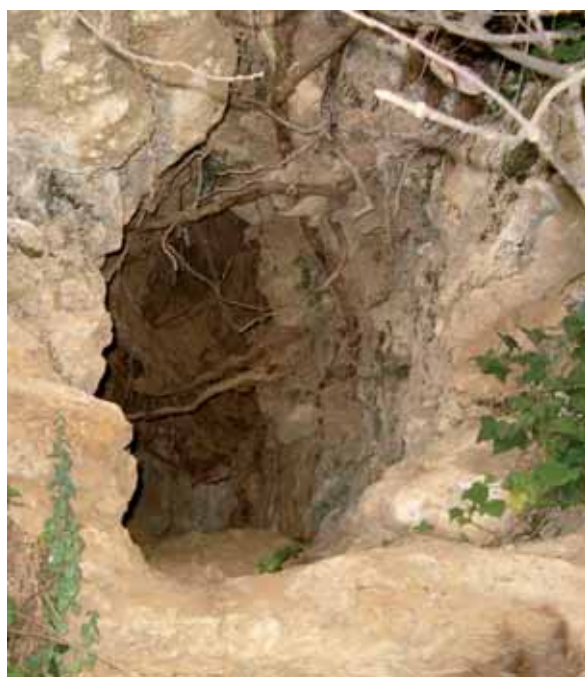
fig. 16 – Tomba a camera ipogea nella necropoli dell'Ulimeto. La vegetazione sul ciglio (a) e l'infiltrazione di radici (b) contribuiscono a comprometterne l'integrità.

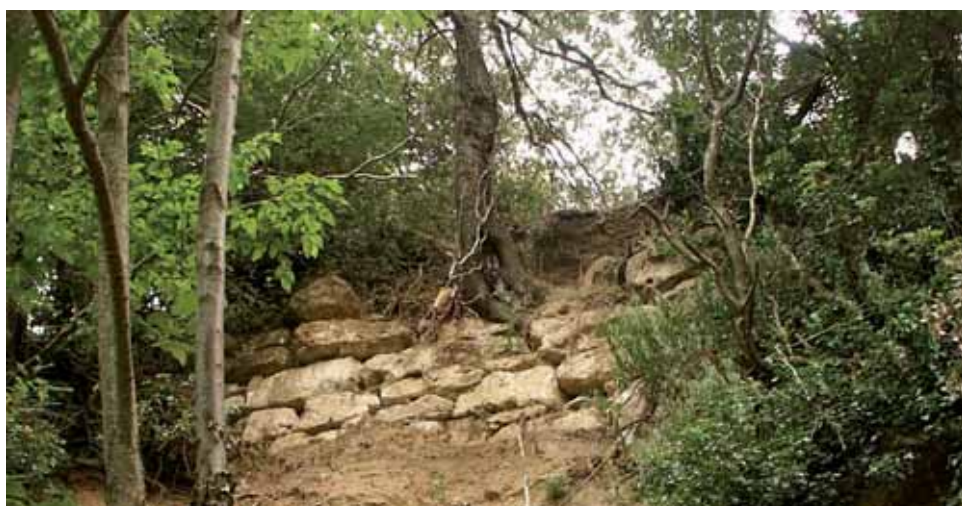
fig. 17 – La Torricella. Tratto della grande cinta muraria in dissesto per l'azione della vegetazione arborea spontanea.

Un ulteriore fattore attivo di dissesto che interessa principalmente i livelli arenacei dei Calcari di Volterra è la crescita incontrollata di vegetazione arborea e arbustiva spontanea sulle scarpate. L'infiltrazione delle radici nel terreno ne provoca la fratturazione, e il peso delle piante può portare al crollo del substrato, come è il caso di molte emergenze nelle necropoli di Badia, Le Colombaie, L'Osteriaccia e Ulimeto (V. Flora), dove spesso le radici sono penetrate fino all'interno delle strutture funerarie (fig. 16), e del tratto della grande cerchia muraria che circoscriveva l'impiuvio del Botro di Valle (fig. 17).

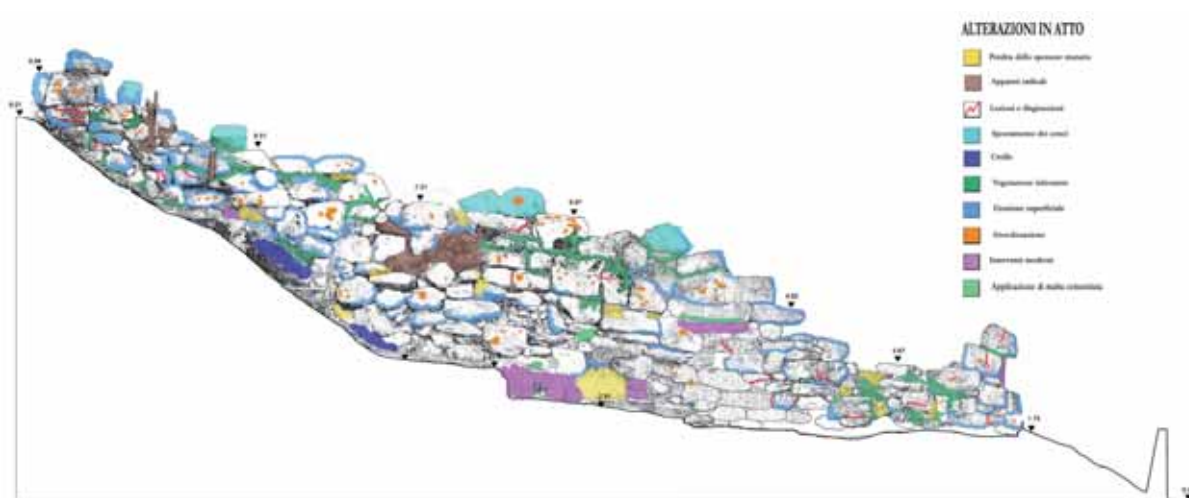
fig. 62 - S. Andrea – alterazioni in atto sul fronte principale lato sud.

- erosione per dilavamento, delle sabbie incoerenti sottostanti la costruzione, cioè i livelli di fondazione;
- dislocazione dei blocchi sommitali per la perdita del materiale di rinzeppatura;
- espulsione dei blocchi causata dagli apparati radicali superiori;
- lesioni, frantumazioni e crolli di elementi lapidei;
- erosione superficiale e alveolizzazione dei blocchi;
- violazione, con anche esecuzione di atti vandalici, della struttura antica con l'inserimento di elementi metallici costruzioni moderne; scavo nel banco di sabbia di fondazione per la realizzazione di strutture improprie: conigliere (figg. 62-63).

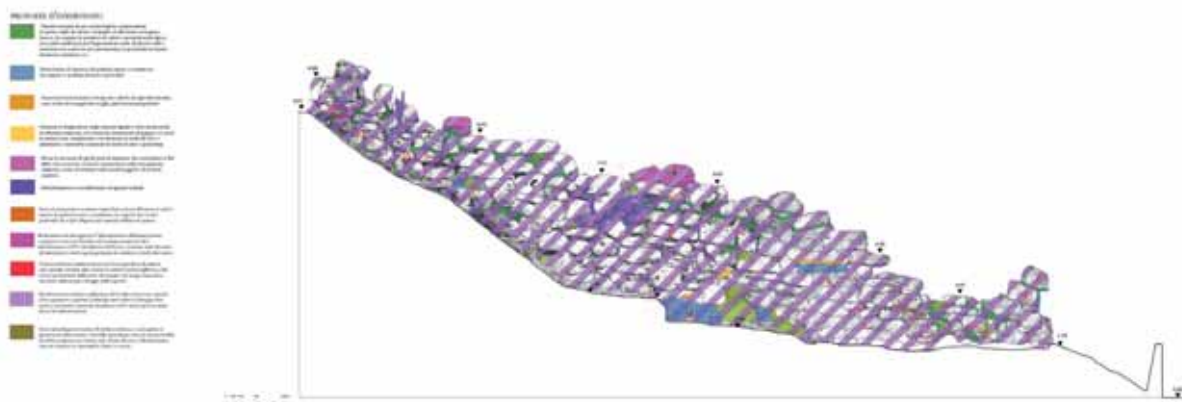
fig. - 64. S. Andrea – proposte d'intervento sul fronte principale lato sud.

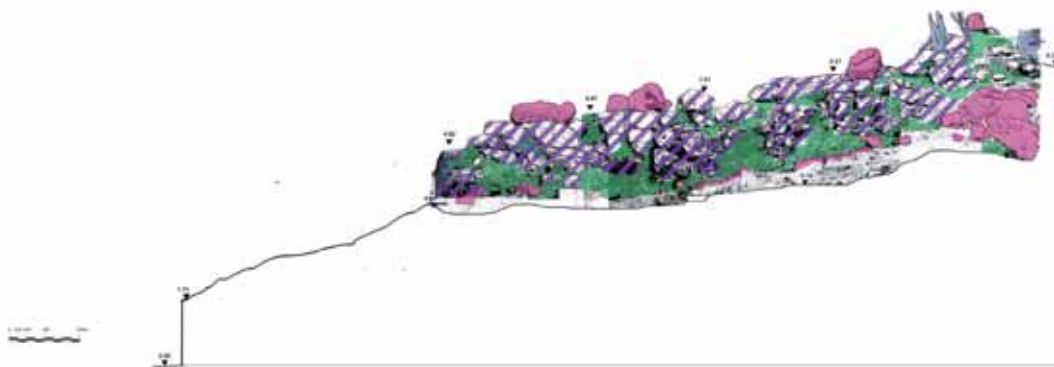
fig. - 65. S. Andrea – proposte d'intervento sul fronte tergale lato nord.

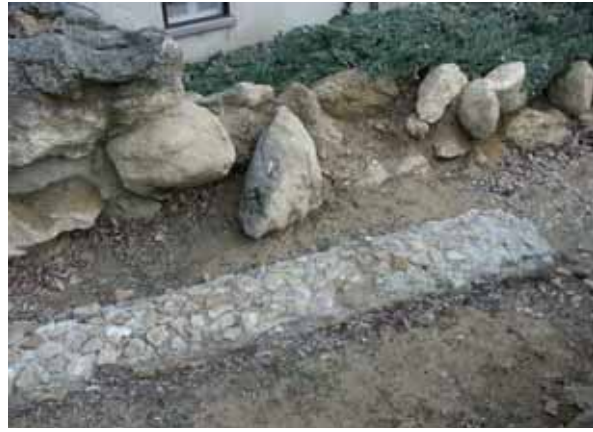
fig. - 71. Golfuccio – particolare setto di consolidamento del terreno eseguito negli anni '80.

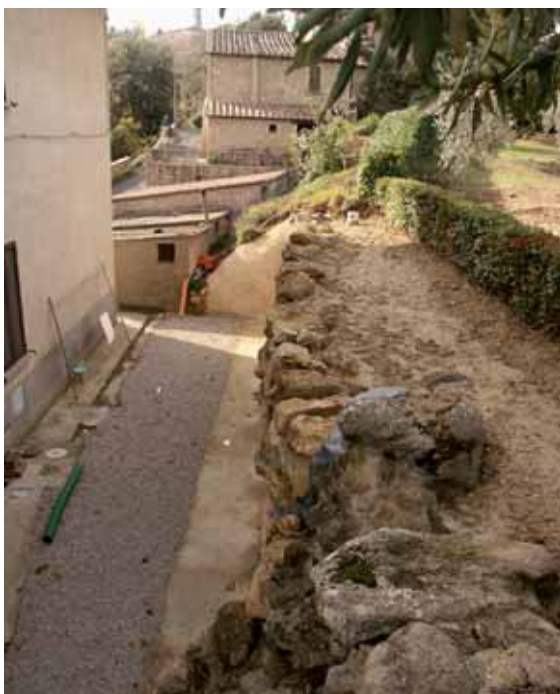
fig. 74 - Golfuccio – tratto murario in fase di rimontaggio.

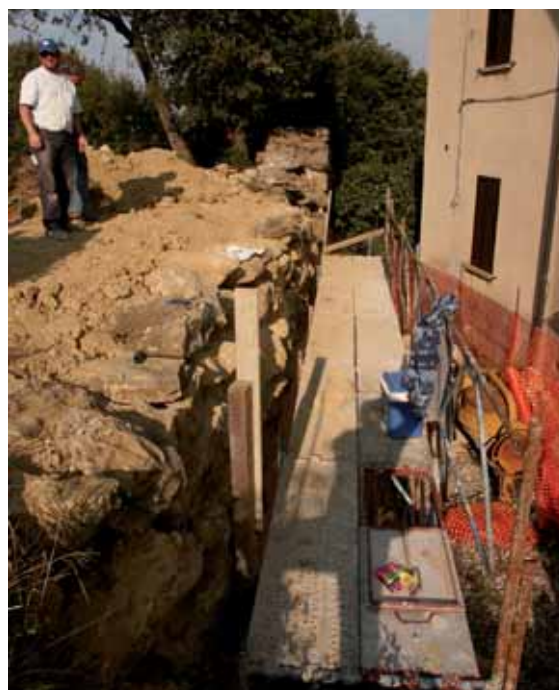
fig. 75 - Golfuccio – tratto murario rimontato.

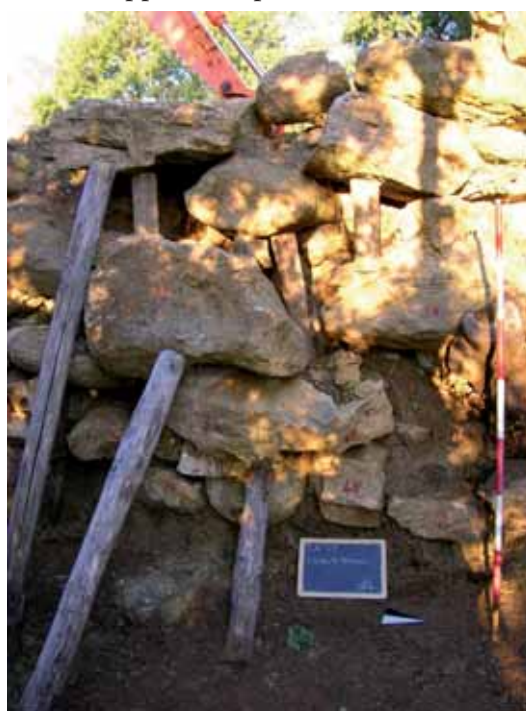
fig. 99 - Torricella: particolare del dissesto del muro etrusco sul lato est, con numerazione dei blocchi.

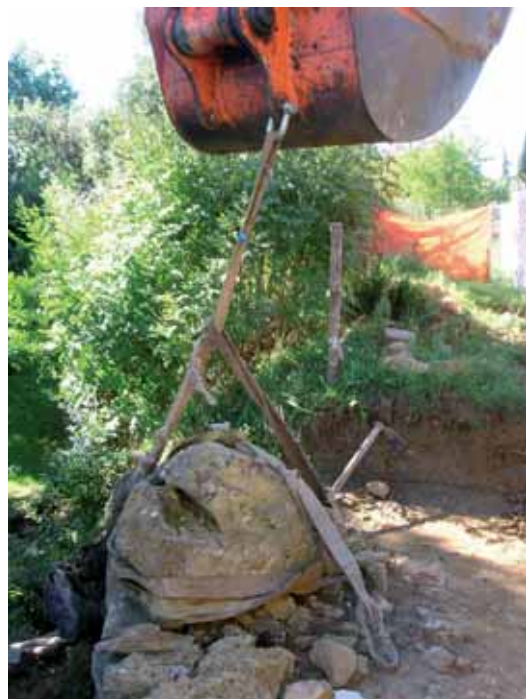
fig. 101 - Torricella: ricollocazione in asse con il muro di un blocco dislocato.

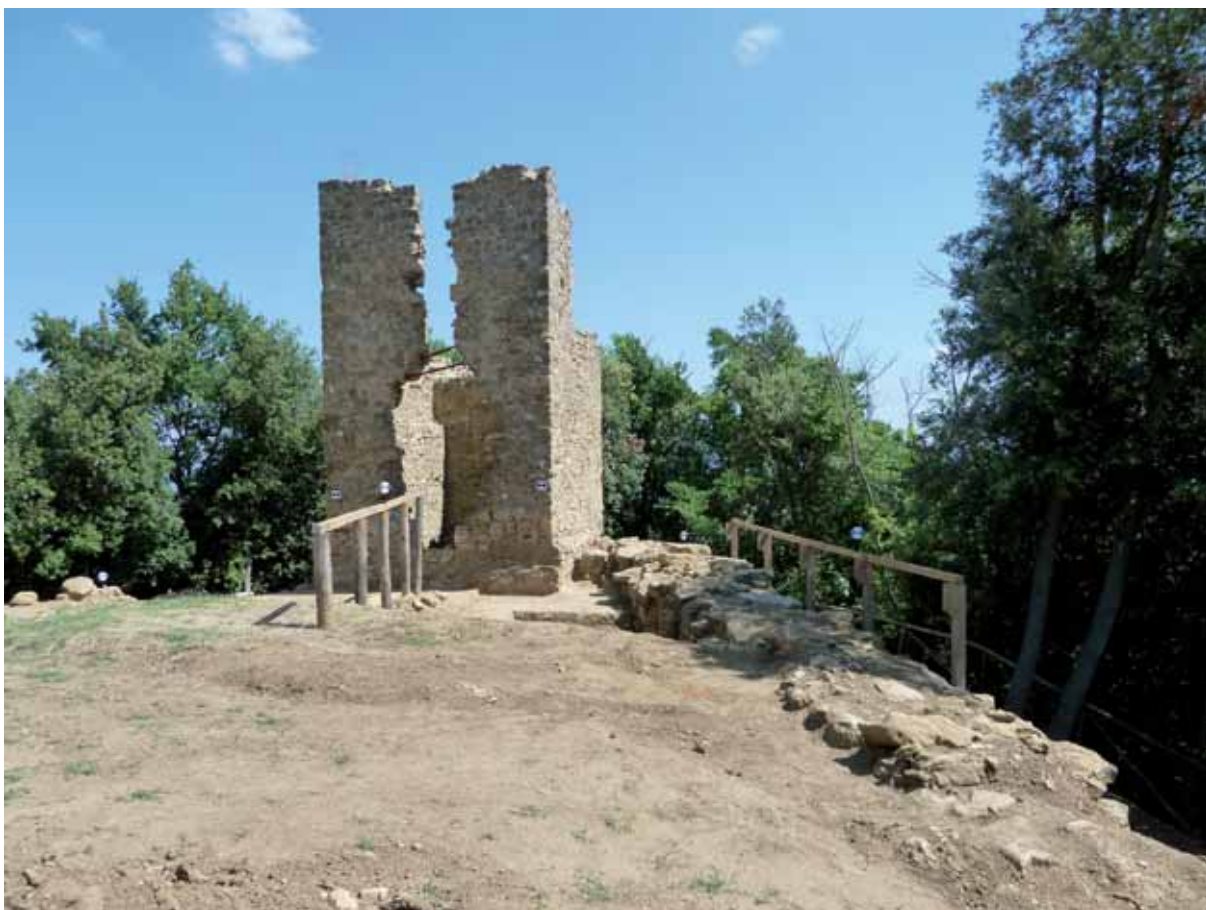
fig. 102 - Torricella: rilevamento topografico con laser scanner.

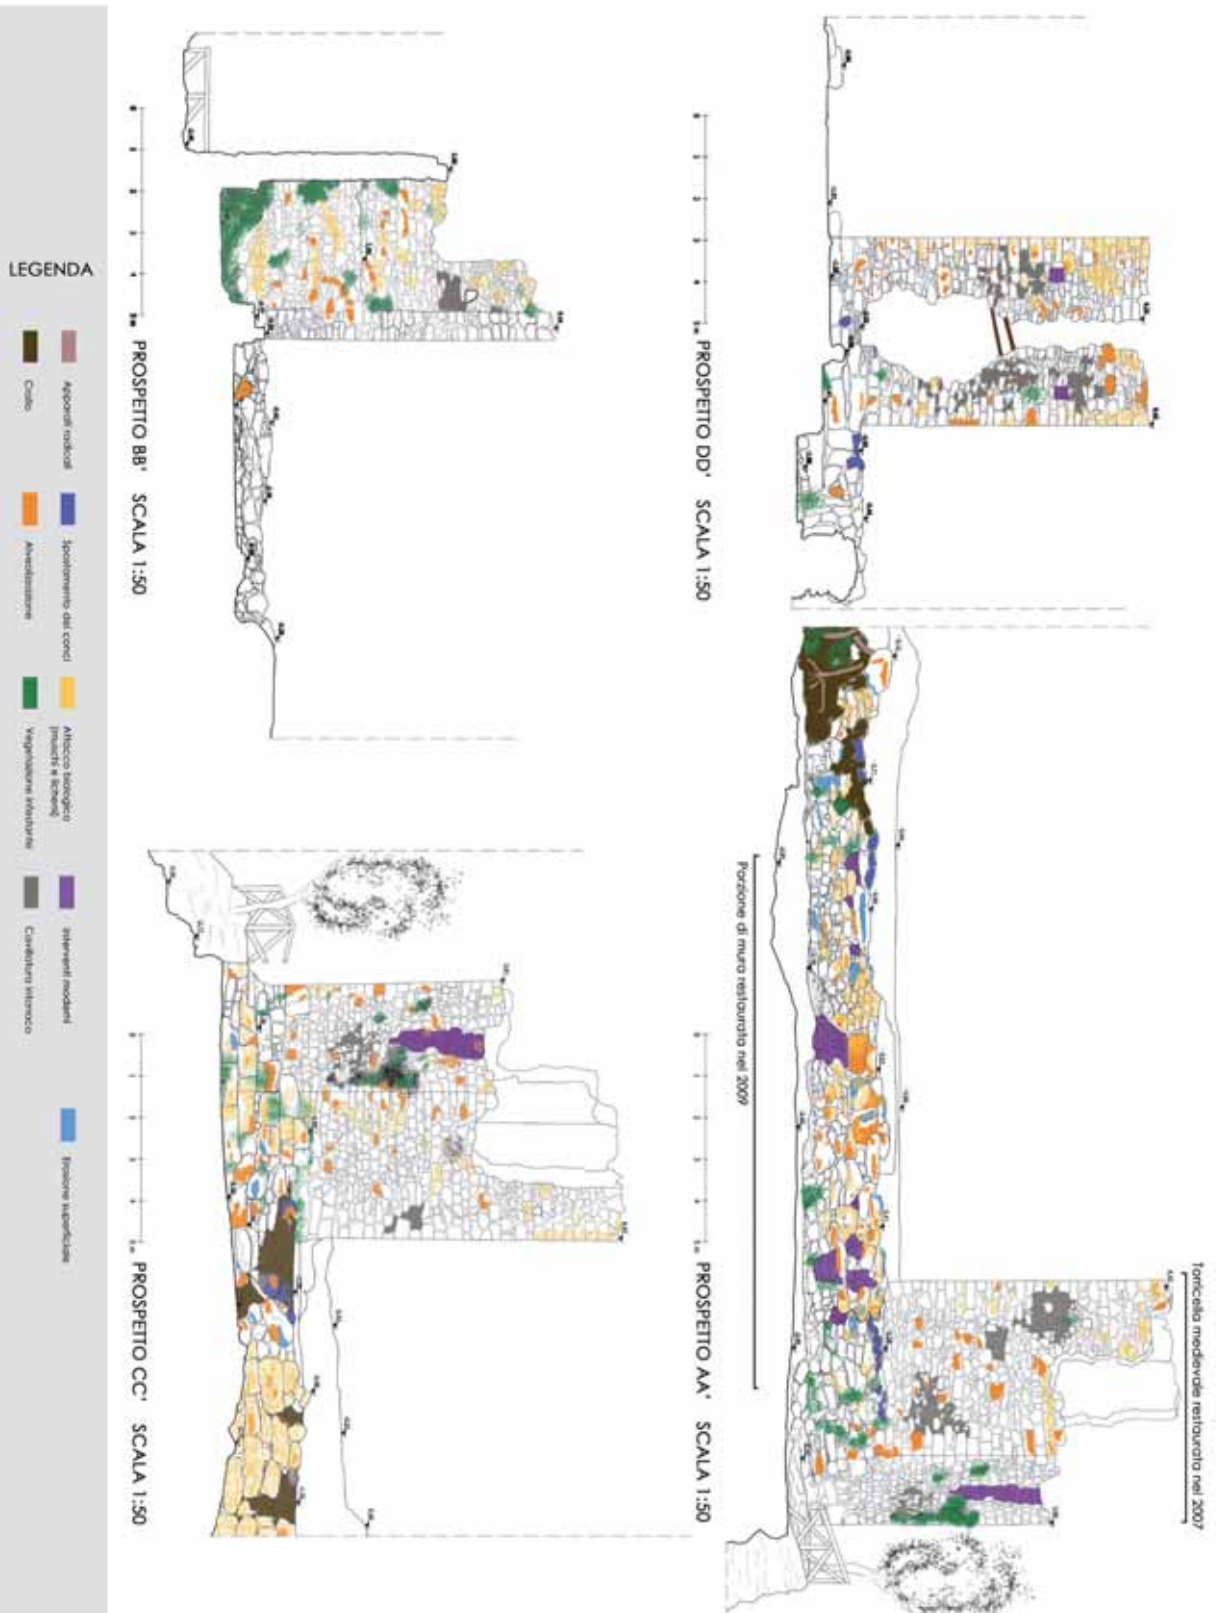
Tav. 6 - Torricella
sezioni/prospetti
alterazioni in atto.
(R. Sebèlli,
M. Di Stefano)

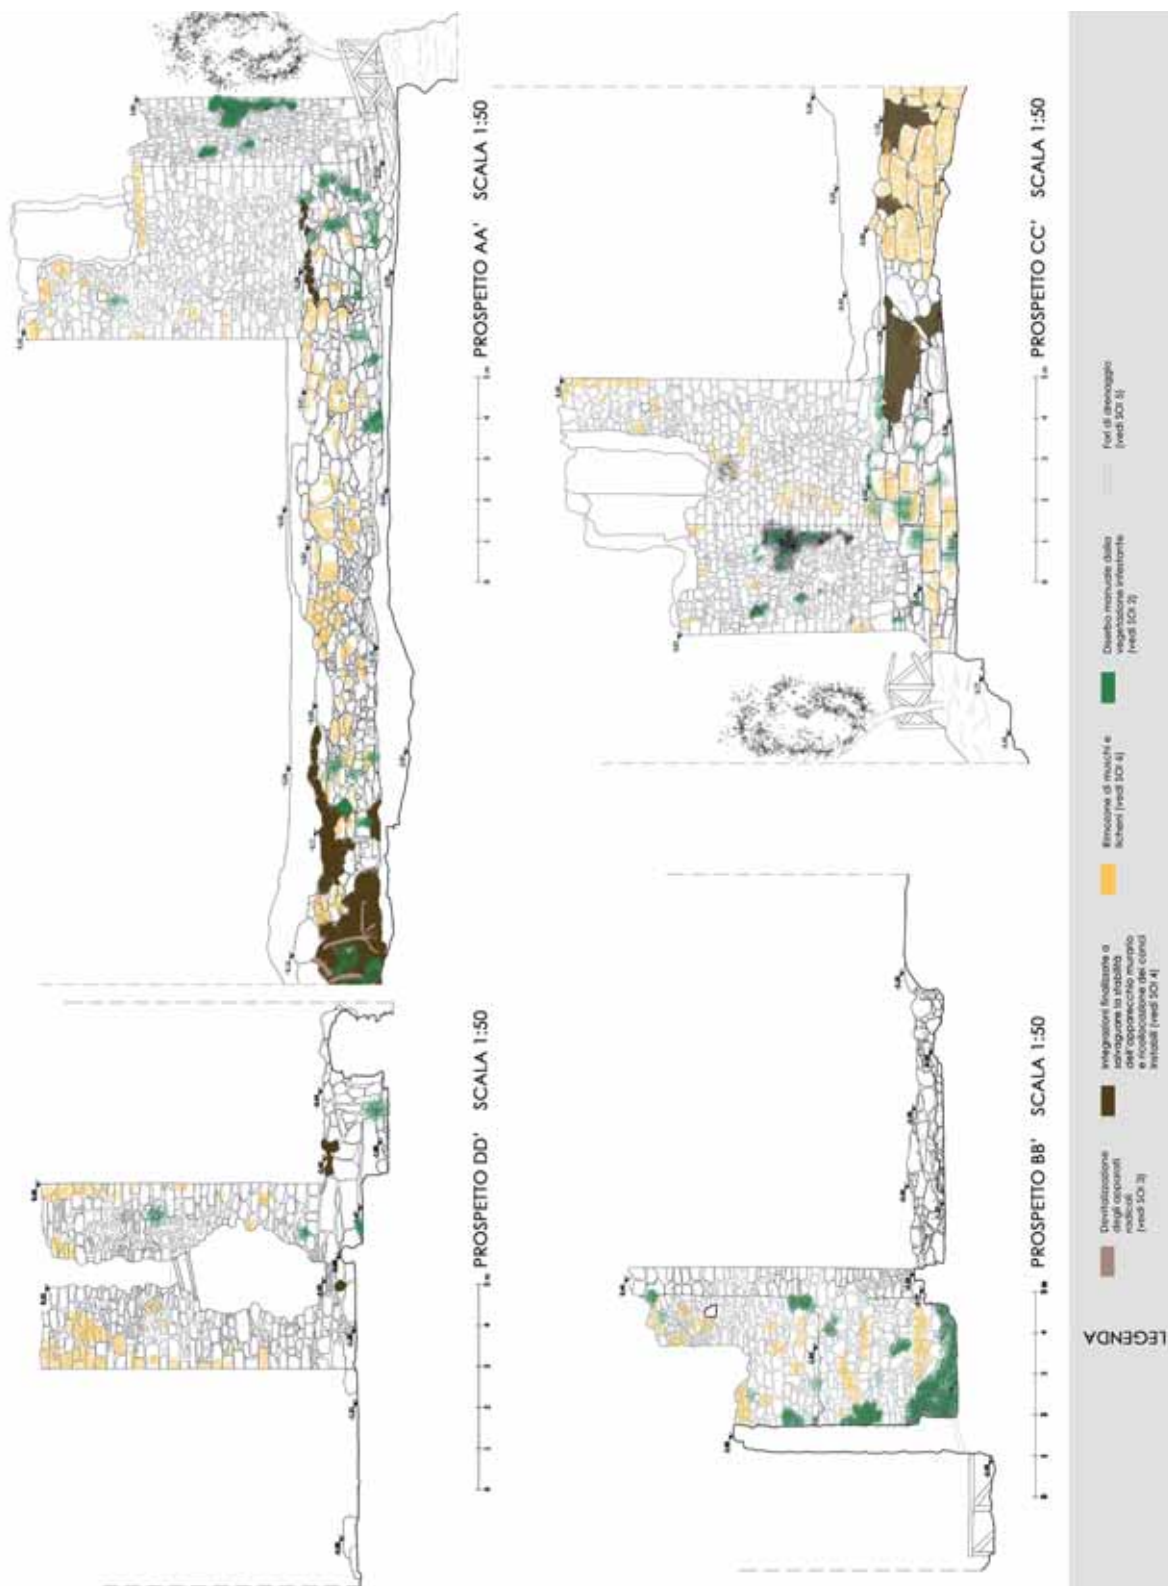
Tav. 7 - Torricella
sezioni/prospetti prooste
di intervento.
(R. Sabelli,
M. Distefano)
