Dottorato di Ricerca in Architettura, progetto, conoscenza e salvaguardia del Patrimonio Culturale

Tesi di Dottorato di Ricerca D.P.R. 11/7/1980 - Ciclo XXXVI

Rilievo digitale multi-scala e integrazione dei dati VIS e IR per la conservazione preventiva delle pitture murali.

Il caso di studio del chiostro Verde nella basilica di Santa Maria Novella a Firenze.

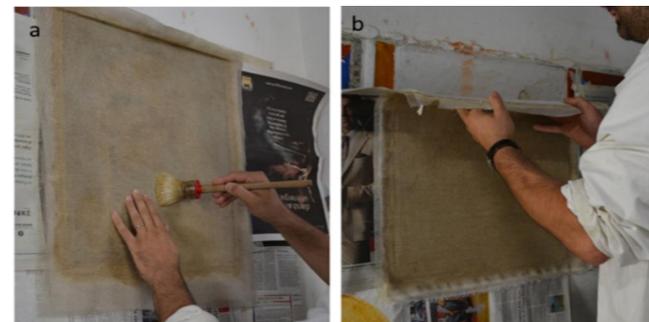
Fig. 1.1 esempio di strappo di affresco da parete: (a) incollaggio delle tele anteriori tramite colla forte in grani scaldati a bagnomaria; (b) rimozione, dall’alto verso il basso, delle tele.

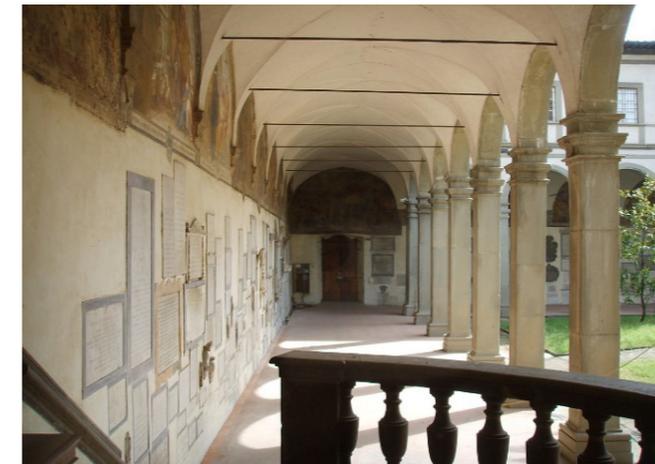
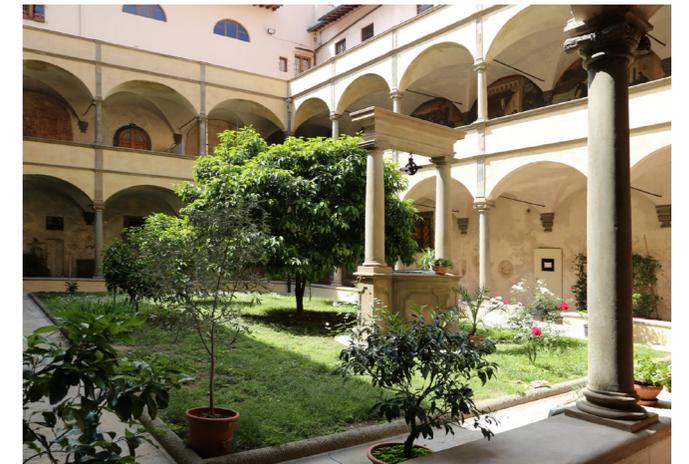
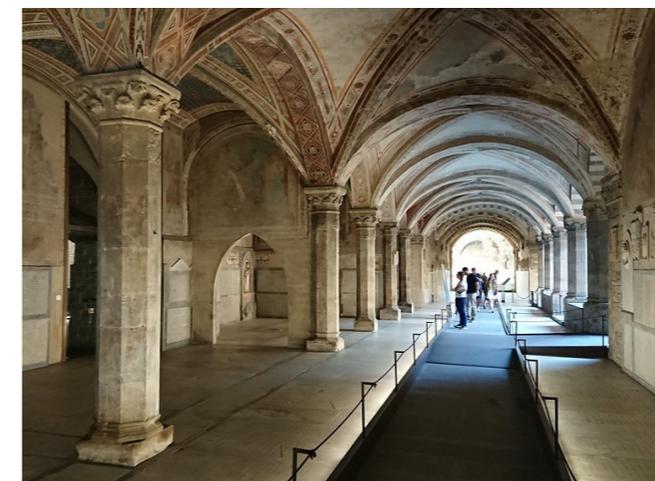
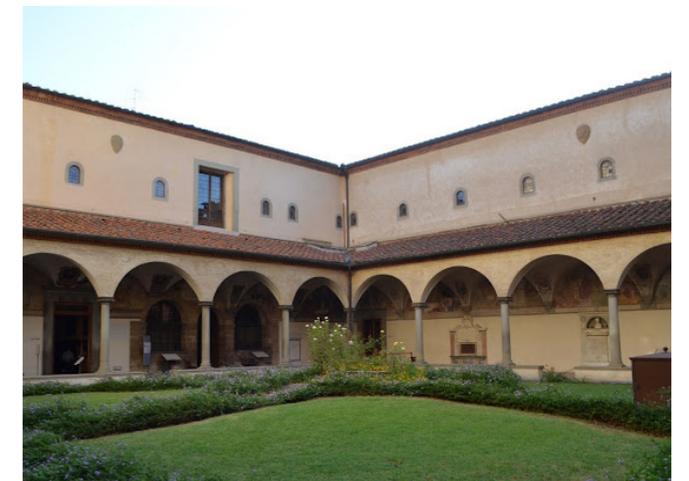
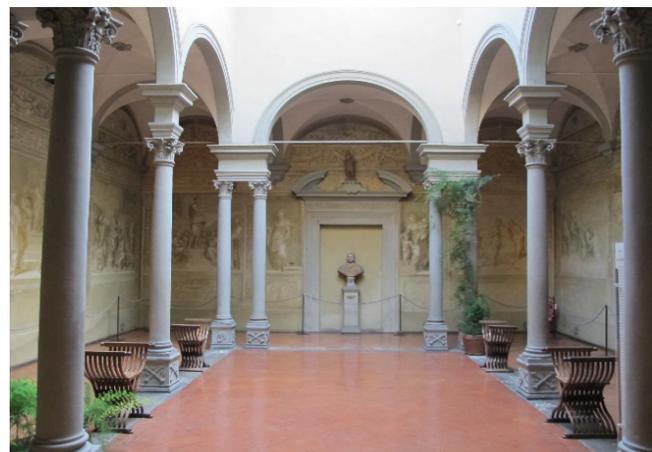
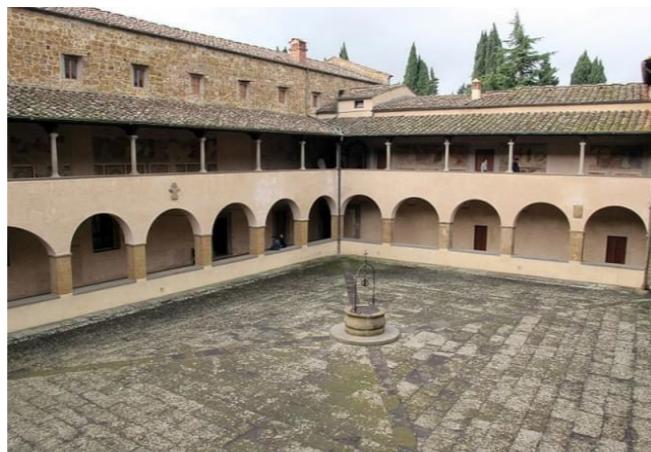
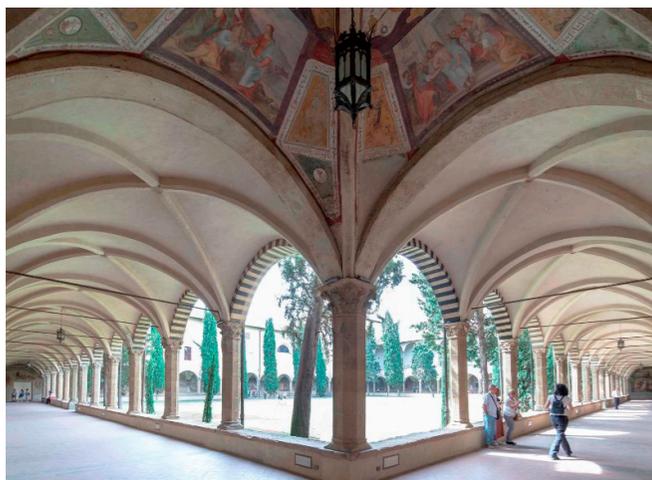
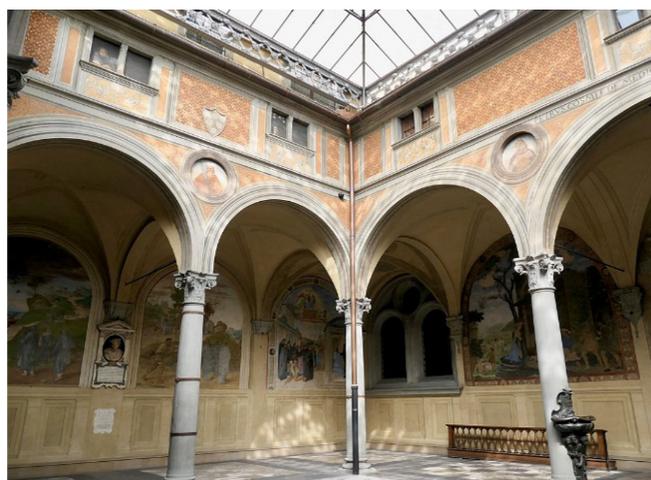
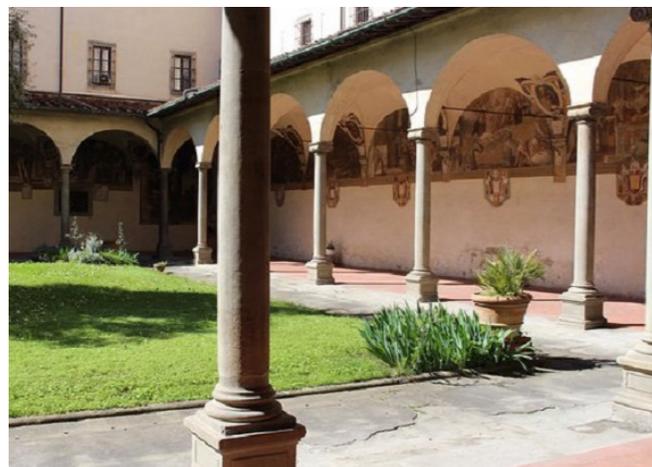
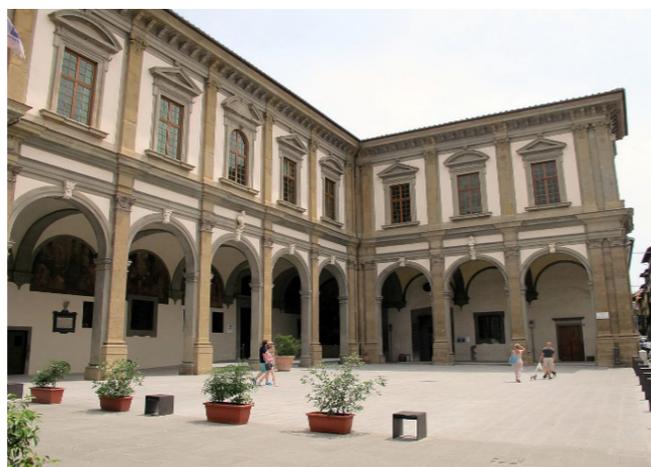
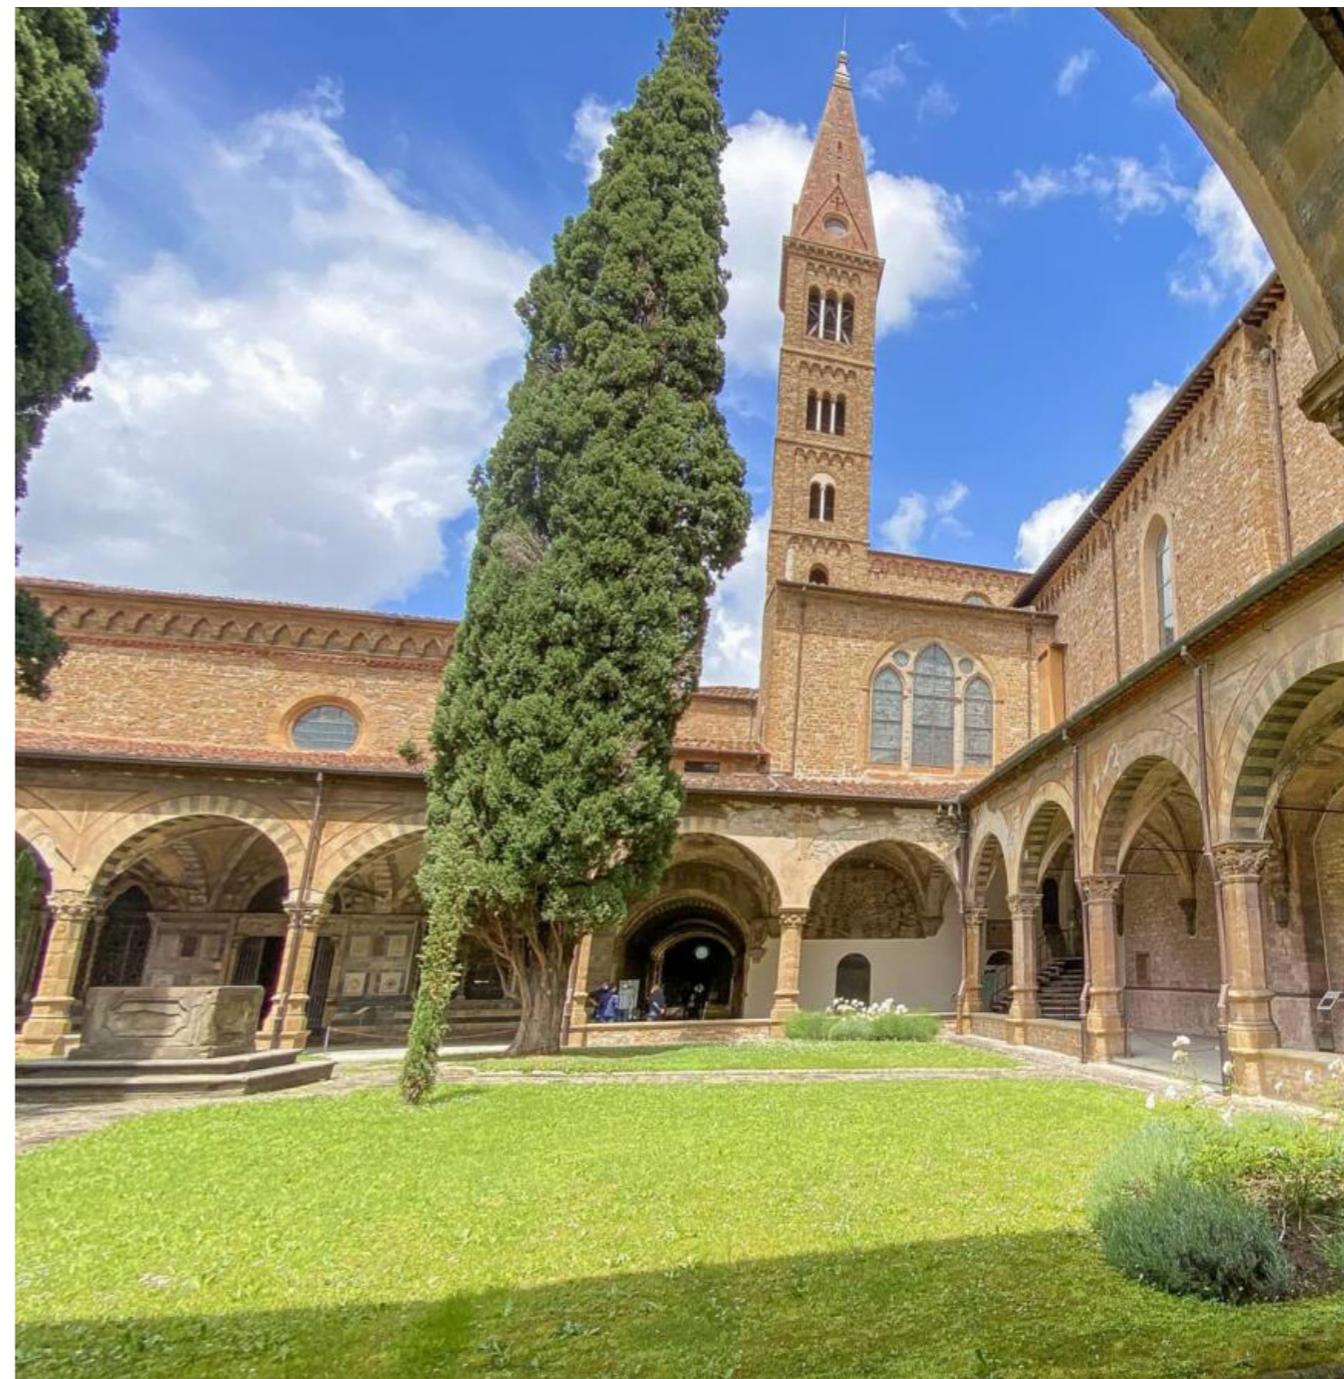
Fig. 1.2 alcuni chiostri fiorentini con dipinti murali staccati su varie tipologie di supporti (principalmente Masonite e vetroresina). 1. Chiostro dei Morti (chiesa di Santo Spirito); 2. Chiostro degli Aranci (Badia Fiorentina); 3. Chiostro dei Morti (basilica di Santa Maria Novella); 4. Chiostro di Sant'Antonino (basilica di San Marco); 5. Chiostro dello Scalzo (Via Cavour, 69, Firenze); 6. Chiostro di San Miniato al Monte; 7. Chiostro Grande (basilica di Santa Maria Novella); 8. Chiostro dei Voti (basilica della Santissima Annunziata); 9. Chiostro della Chiesa di Ognissanti; 10. Portico dell'Ospedale di Santa Maria Nuova; 11. Chiostro Verde (basilica di Santa Maria Novella).

“laminati”, costituiti cioè da più pannelli, le deformazioni strutturali si concentrano soprattutto all’interfaccia tra questi. Inoltre, i supporti possono trovarsi in ambiente confinato (chiese, musei, etc.) o semi-confinato (chiostro, loggiato, etc.) e, sia per diversa costituzione materica che per diversa esposizione ai fattori ambientali, presentano peculiarità e problematiche conservative differenti. Nella sola città di Firenze sono molti i chiostrini che ospitano affreschi staccati riportati su varie tipologie di supporti (principalmente Masonite, vetroresina, rete metallica) che allo stato attuale mostrano evidenti segni di degrado a carico del supporto (Ciancabilla, 2022), (Fig. 1.2).

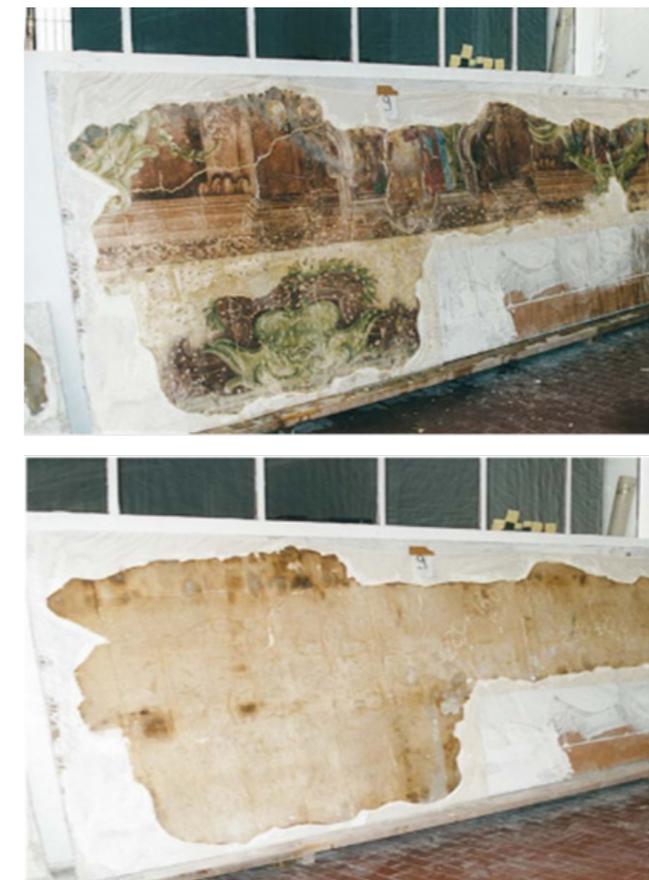
Fig. 1.3 affreschi strappati "Le storie di Sant'Orsola" (Treviso) collocati su un supporto ad incanniccato e gesso.

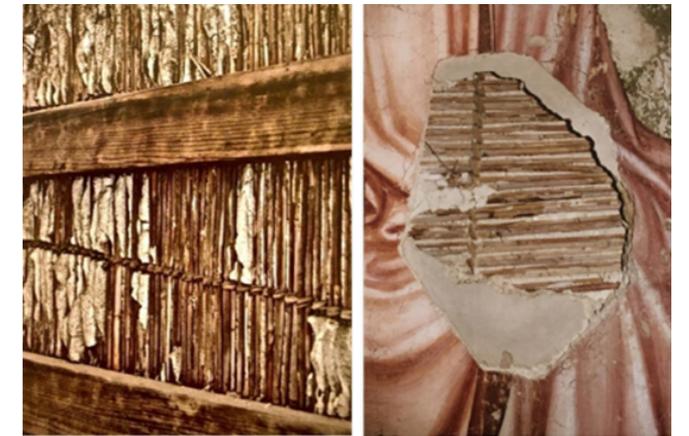
Fig. 1.4 affreschi strappati "Le storie di Sant'Orsola" (Treviso) collocati su un supporto ad incanniccato e gesso.

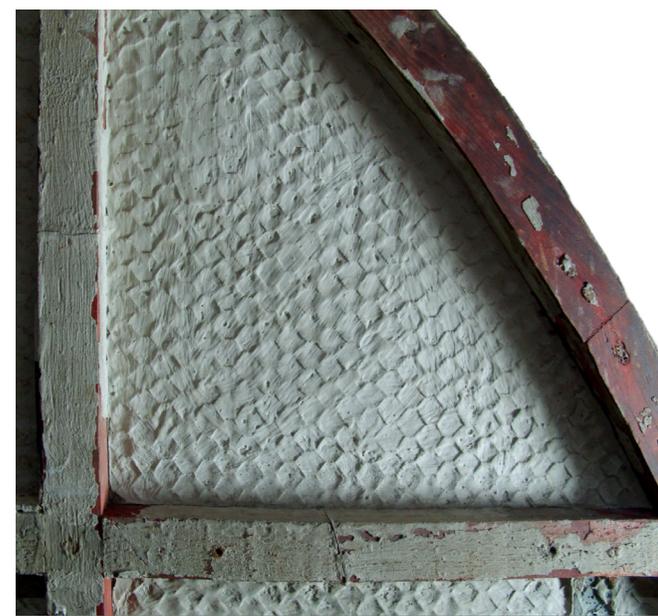
Fig. 1.5 porzione di supporto in rete metallica e gesso del dipinto murale "La cacciata dal Paradiso terrestre e il lavoro dei progenitori"

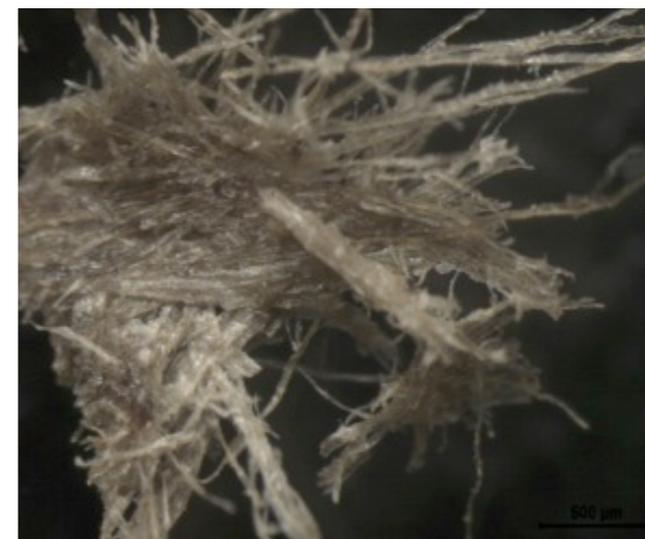
Fig. 1.7 osservazione delle fibre allo stereo microscopio (80X).

la Masonite che venne utilizzata fino all'avvento e alla diffusione delle resine sintetiche nel 1963. Masonite è il nome commerciale di un materiale (noto anche come *Isorel*, *Hernit*, *Karlit*, *Torex*, *Treetex*) composto di fibre di legno trattate con vapore¹ (Fig 1.7 e 1.8) e successivamente sottoposte a forte pressione, secondo un procedimento inventato negli Stati Uniti nei primi decenni del Novecento dall'ingegnere William Mason, (Boehm, 1930). Il procedimento industriale consiste nel reperire scarti della lavorazione del legno che vengono poi puliti e introdotti in apposite autoclavi per essere impregnati di vapore sotto pressione (100 atm). Un repentino salto di pressione provoca l'espansione del vapore e l'esplosione delle fibre. Le fibre, ridotte in parti uguali, vengono raffinate con ulteriori lavorazioni e tramite sovrapposizioni orizzontali, si formano dei feltri resistenti, poi ridotti in rettangoli regolari. La parte fibrosa viene disidratata e portata ad elevate temperature. Successivamente viene laminata, sotto pressione, in forma di tappeto fibroso. Durante questa lavorazione la lignina, rammollendosi, funge da collante naturale che una volta raffreddata cementa le fibre insieme e le lega tra loro (Katlan, 1994). Una variazione di questo processo standard consiste nel sottoporre i pannelli ad un ulteriore trattamento con il calore o con olio, dando luogo al cosiddetto procedimento della tempra. Attraverso la tempra, si ottiene un materiale con migliori proprietà di resistenza, minore igroscopicità, maggiore stabilità dimensionale e maggiore durezza della superficie. Il tipo definito "temperato" è un materiale reso più resistente

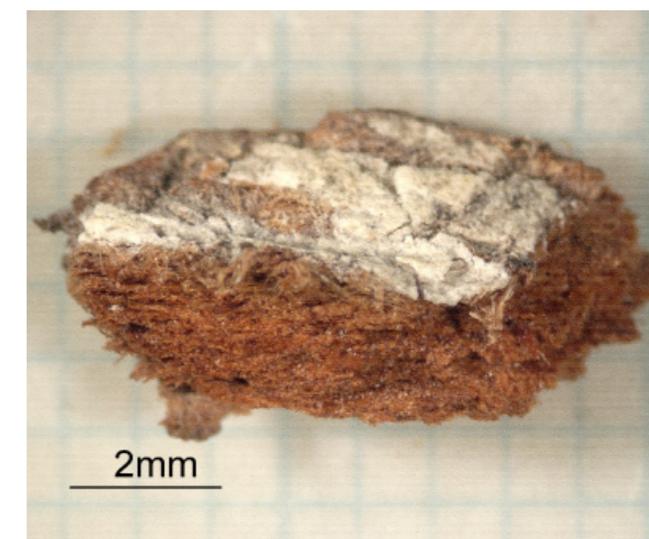
Fig. 1.8 osservazione allo stereo microscopio di un frammento di Masonite con intonaco superficiale (1x).

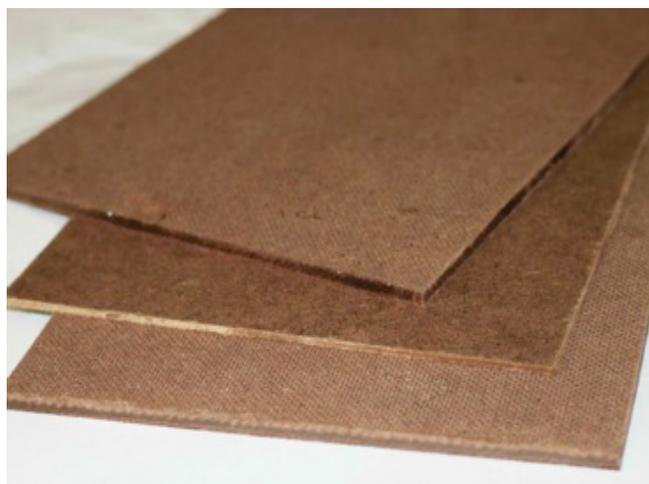
Fig. 1.9 pannelli di Masonite con formati standard.

I pannelli di Masonite venivano fabbricati e venduti in formati standard, generalmente 450 x 125 cm² con uno spessore di 5 mm in Italia, mentre negli USA le misure standard dei pannelli masonite erano da 122 x 244 cm (3-6 mm) a 244 x 3000 cm (3-6 mm), (Fig 1.9). Tuttavia, potevano essere prodotti pannelli di spessori variabili (½ cm – 5 cm) e dimensioni fino a 2 m x 5 m. È possibile utilizzare la Masonite in forme composite per aumentare la superficie, lo spessore e la rigidità. Questi pannelli sono caratterizzati da una superficie levigata pressata più idrofoba e da un'altra scabra e rugosa, più sensibile all'umidità, sulla quale venivano apposte le tele di rivoltaggio e il dipinto staccato. La lignina, presente naturalmente nel legno, facilita il collegamento delle fibre senza l'aggiunta di adesivi, conferendo alla Masonite una discreta resistenza a trazione oltre che un'elevata densità e una considerevole stabilità. La Masonite è stato il materiale più comunemente impiegato in tutta l'area del centro Italia, per la realizzazione di supporti di dipinti murali staccati e risulta più resistente agli agenti atmosferici di altri derivati del legno e sicuramente più adatta di conglomerati cementizi o lastre metalliche. Con questo materiale è possibile realizzare superfici piane o curve relativamente regolari, come l'intradosso di un arco o una volta a padiglione o ad arco ribassato, ma è sostanzialmente inutilizzabile per costruire il supporto per dipinti staccati da costoloni o vele di volte a crociera particolarmente arcuate. Inoltre, a causa della bassa resistenza alla flessione e delle specifiche misure dei pannelli, è necessario utilizzare la Masonite in forme composite sia per raggiungere le forme e le

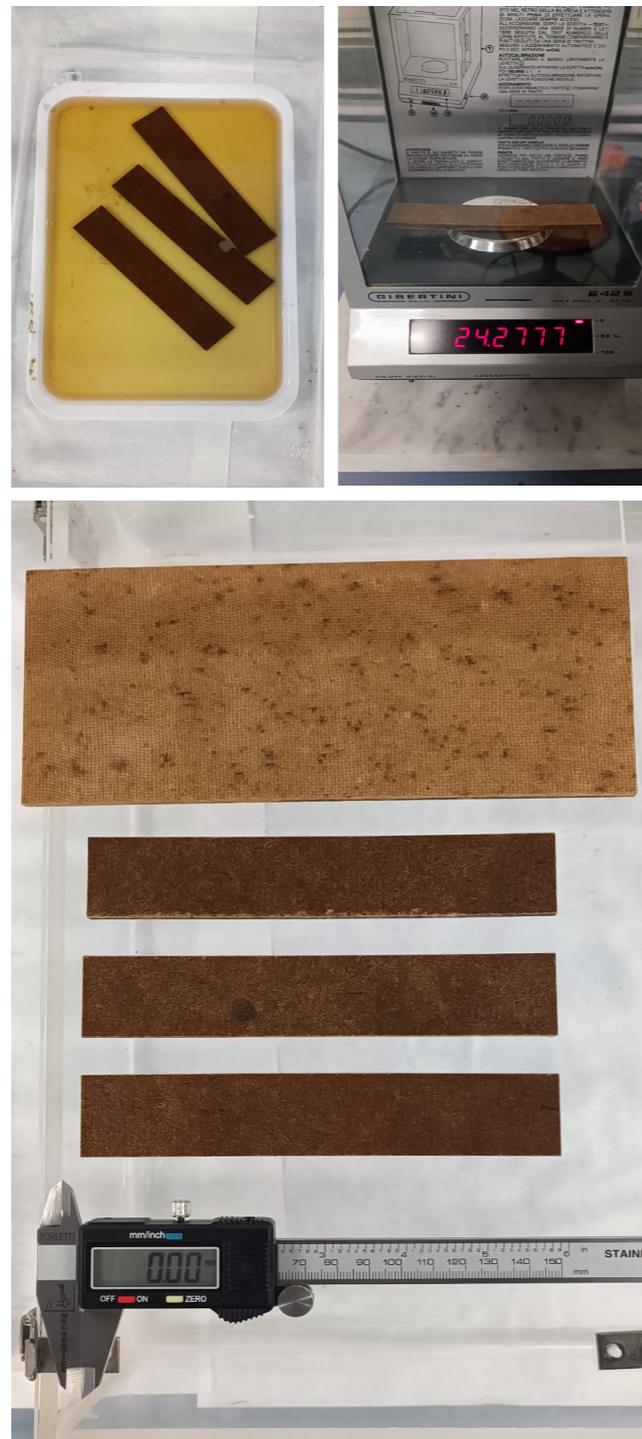
Fig. 1.12 Prove di assorbimento di acqua. Immersione dei campioni, misura del peso e delle dimensioni tramite calibro digitale.

alle condizioni ambientali (T=20°C; UR=65%), dopo il primo essiccamento in stufa a 60°C per il raggiungimento del peso secco (T1) e dopo l'evaporazione dell'acqua libera assorbita (T2), corrispondente dunque al peso costante dopo saturazione. Le varie fasi della prova di imbibizione sono mostrate in Fig 1.12. I dati ottenuti dalle prove di Clamanti M. confermavano che i campioni di Masonite avevano una densità molto simile tra loro in tutte e tre le condizioni climatiche considerate, compresa tra 1,0 e 1,1 g/cm³. Inoltre, è stato riscontrato che i campioni non evidenziavano variazioni dimensionali rilevanti nel senso della lunghezza lungo i bordi, (ordine dello 0,1-0,3% rispetto al clima di riferimento T0), mentre le maggiori differenze sono state riscontrate per quanto riguarda le variazioni dello spessore. In particolare, i campioni di Masonite temperata dal clima più secco al clima più umido avevano subito un aumento con variazioni massime di circa 7% nello spessore.

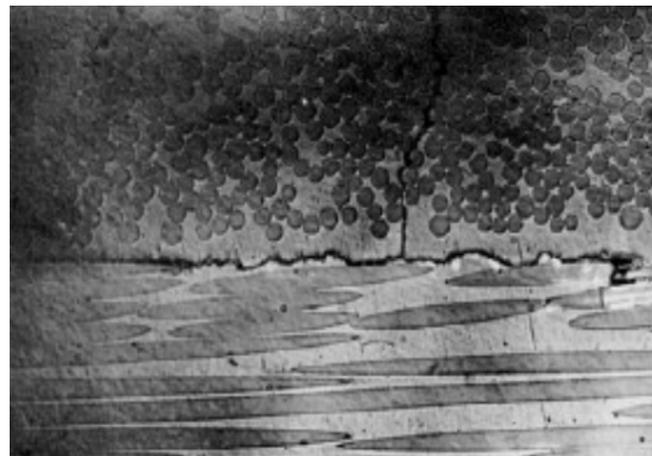
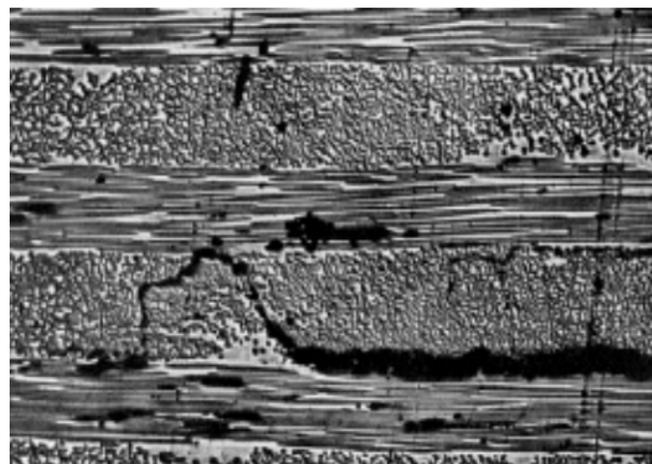
Fig. 1.16 osservazioni allo stereomicroscopio di cricche in una laminato in resina poliester e fibre di vetro multi-layer, (in Di Livio, Grassia, 2019).

laminati in fibra di vetro e resina Poliester anche ad occhio nudo o con modesti ingrandimenti al microscopio ottico, dato che la luce viene riflessa dall'interfaccia che si è separata, (Fig 1.16), (Santulli, 2017; Di Livio, Grassia, 2019). Per quanto riguarda le diverse tipologie di fibre, alcuni studi (Micelli, 2016), attestano che le fibre di carbonio mostrano una perdita trascurabile di proprietà meccaniche in ambiente alcalino, mentre tale problematica risulta particolarmente importante per il vetro, rappresentando, in quest'ultimo caso, la più forte criticità strutturale a lungo termine².

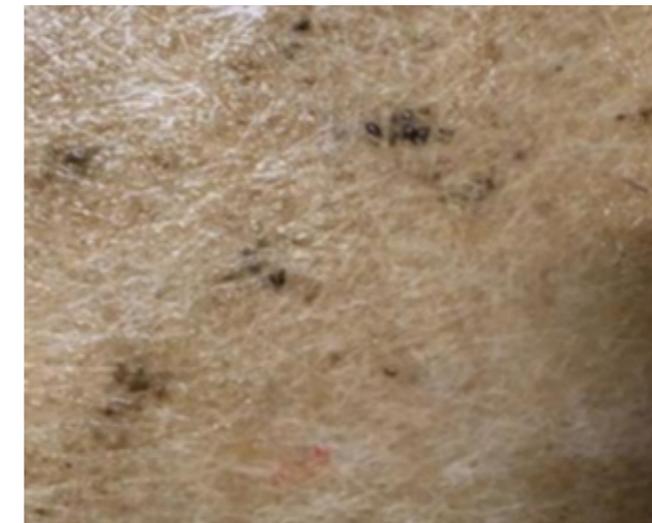
Fig. 1.17 attacco biodeteriogeno su pannello di vetroresina.

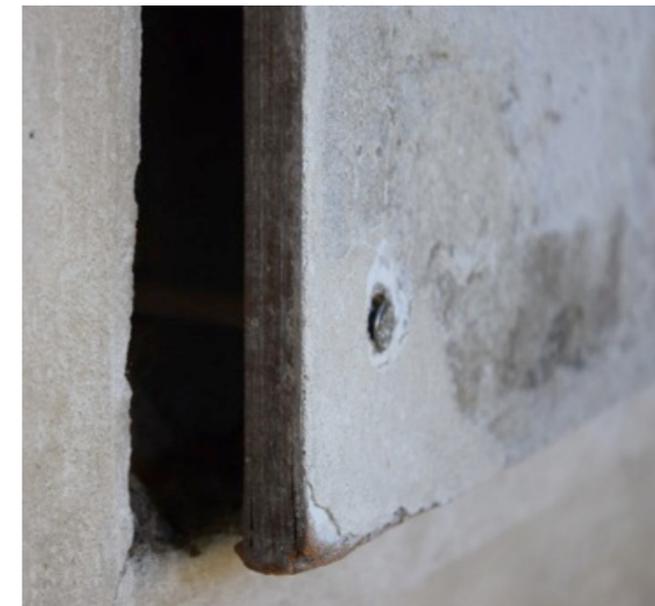
Fig.1.19 deformazioni localizzate sulle aree dove ha ceduto il sistema di ancoraggio alla parete.

Molto spesso, la distribuzione delle staffe e dei tasselli a espansione che fissano i supporti alla parete non è uniforme e la tensione di questi ultimi non è calibrata in modo uniforme. Questo porta, nel tempo, a squilibri nelle strutture dei supporti. Le viti, a seconda della forza esercitata su di esse, possono cedere o esercitare una maggiore tensione nella struttura, che di solito può provocare disconnessioni fuori piano o deformazioni localizzate nel supporto, in quanto non è uniformemente ancorato alla parete, come in Fig 1.19.

Anche in altri contesti, durante i sopralluoghi effettuati per verificare lo stato di conservazione dei supporti in Masonite esposti nei chiostri di Firenze, è stato possibile constatare il cedimento di alcune delle viti utilizzate per ancorare i pannelli staccati dovuto ad una duplice causa: la natura del materiale di loro costituzione e la mancanza di continuità con il supporto. Alcune di queste vite sono risultate essere in legno, caratterizzate da una filettatura solo nella parte finale che non ha garantito nel tempo un adeguato aggancio in tutto lo spessore del pannello; inoltre, i movimenti a cui sono stati soggetti i pannelli hanno comportato un allentamento e la conseguente espulsione delle viti.

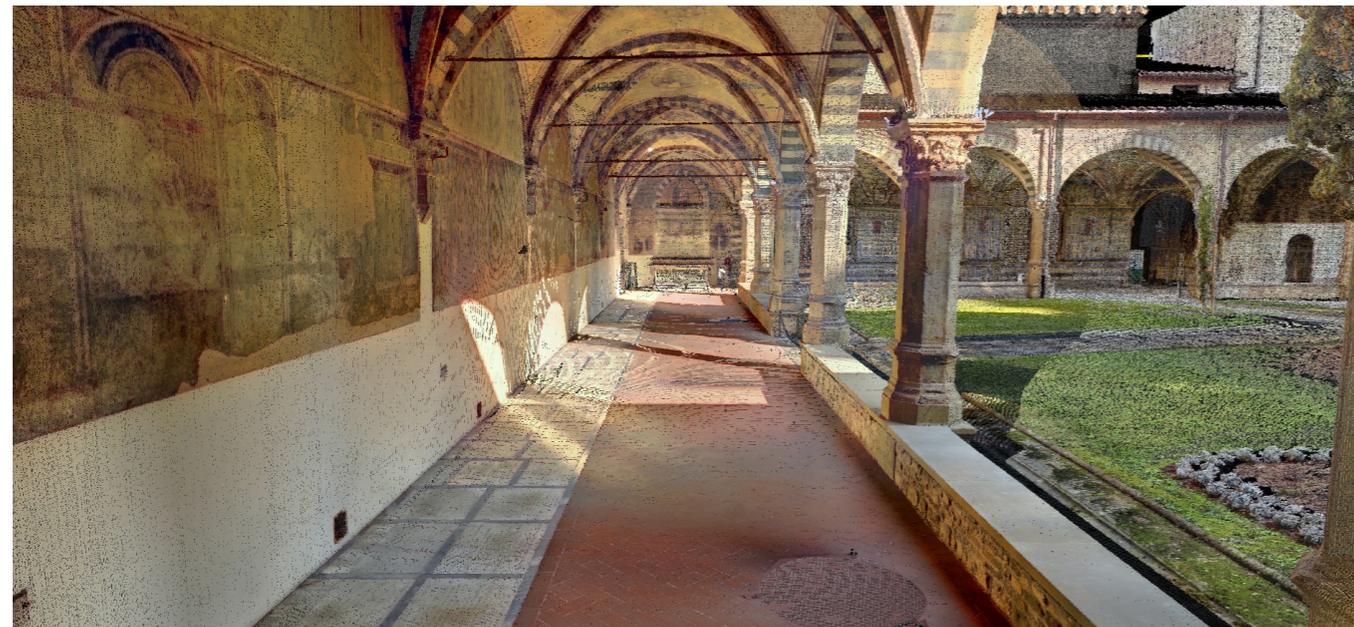
Fig. 2.4 vista prospettica da nuvola di punti laser scanner del lato Ovest del chiostro Verde in Santa Maria Novella.

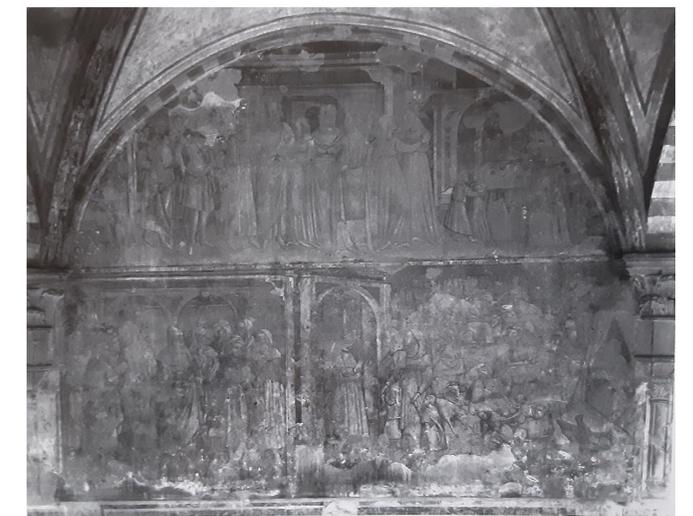
Fig. 2.5 Museo di Santa Maria Novella, lato Ovest, terza campata. Foto storica degli anni Trenta (?): residui delle finte colonne e dell'inconcrincatura.

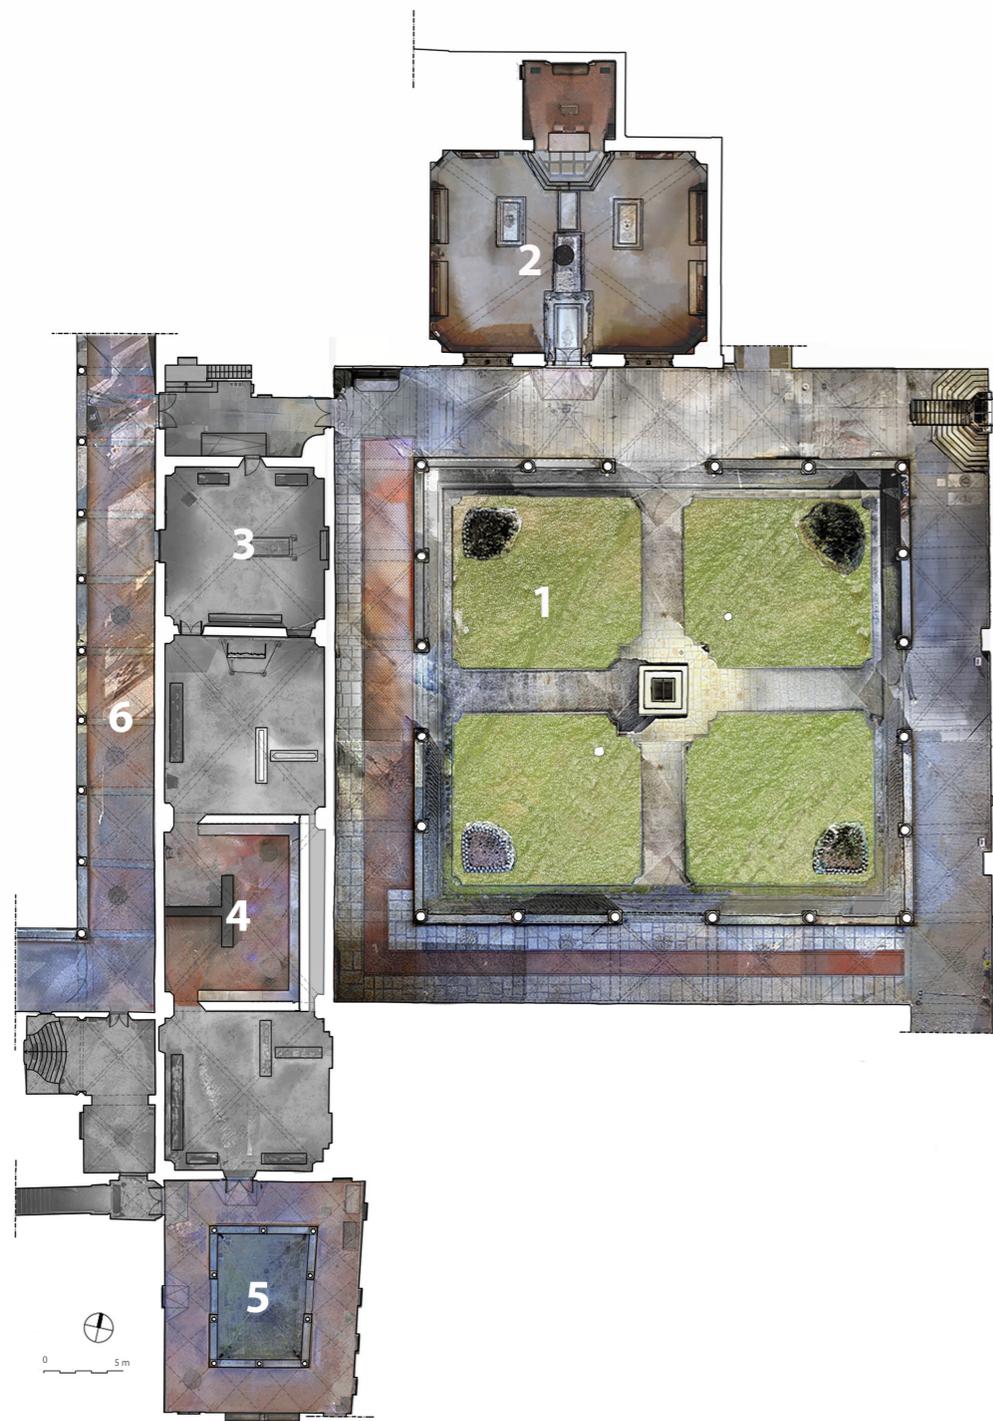
Fig.2.6 planimetria del chiostro Verde con parte del Museo di Santa Maria Novella: 1. Chiostro Verde; 2. Cappellone degli Spagnoli; 3. Cappella degli Ubriachi; 4. sala mostra "a sugo d'erbe e terra verde" con i primi 8 affreschi restaurati del lato Est del chiostro Verde; 5. Chiostro Dati; 6. Porzione del chiostro Grande.

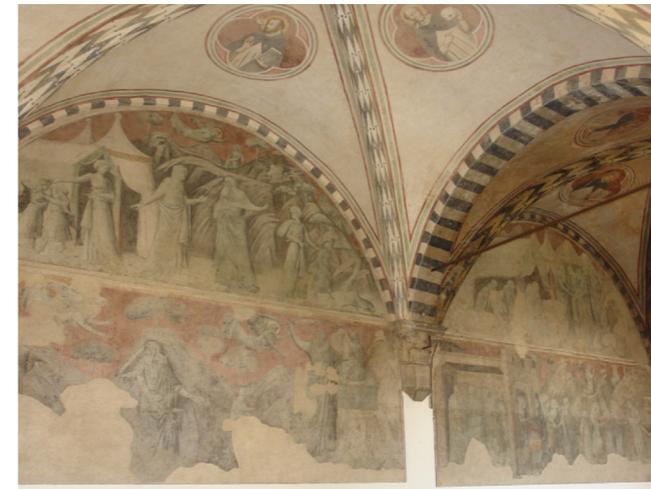
Fig.2.7 quarta e quinta campata da sinistra, lato Sud. I dipinti murali staccati sono formati da due registri, inferiore e superiore.

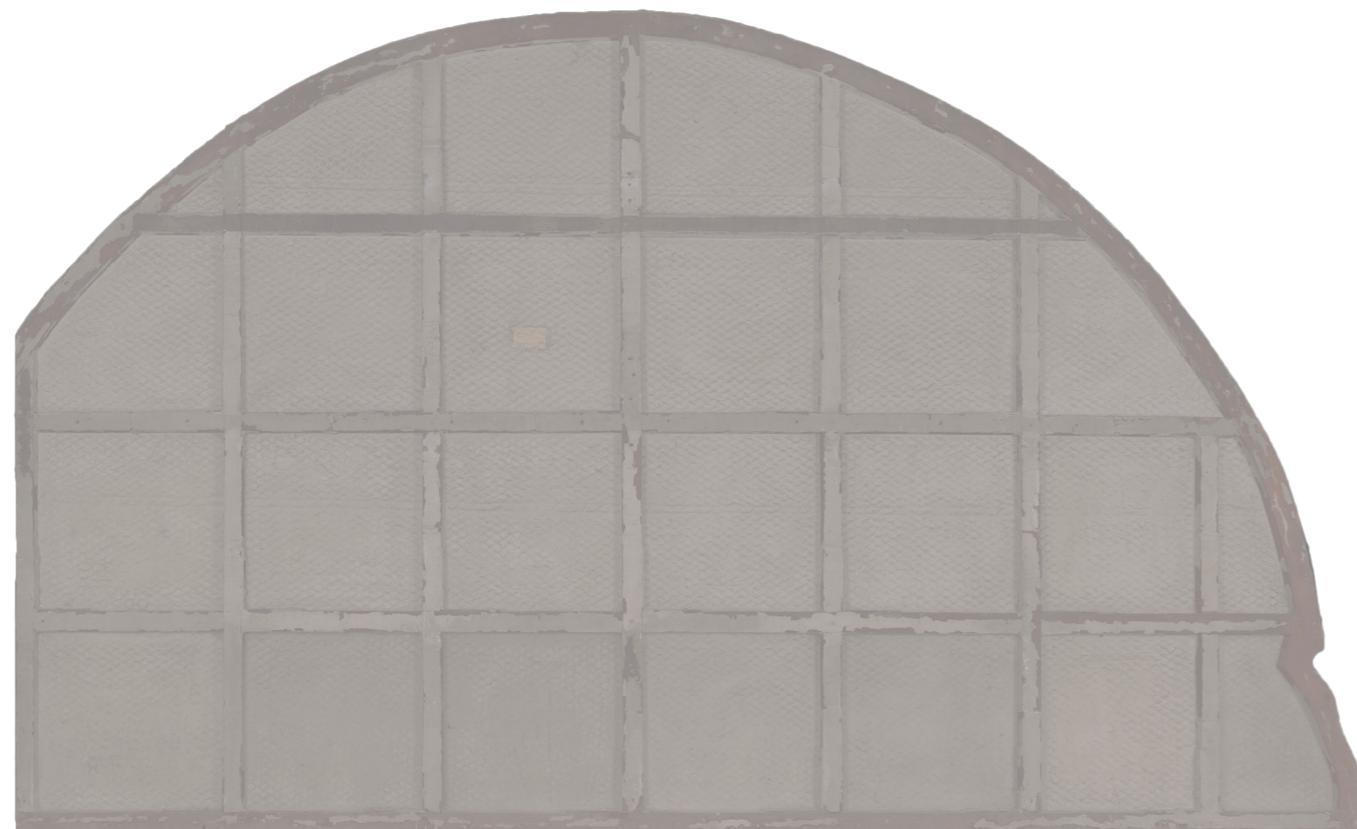
Fig. 2.8 il supporto in rete metallica e gesso utilizzato da D. Fiscali per l'affresco "La cacciata dal Paradiso terrestre" nel lato Est del chiostro Verde.

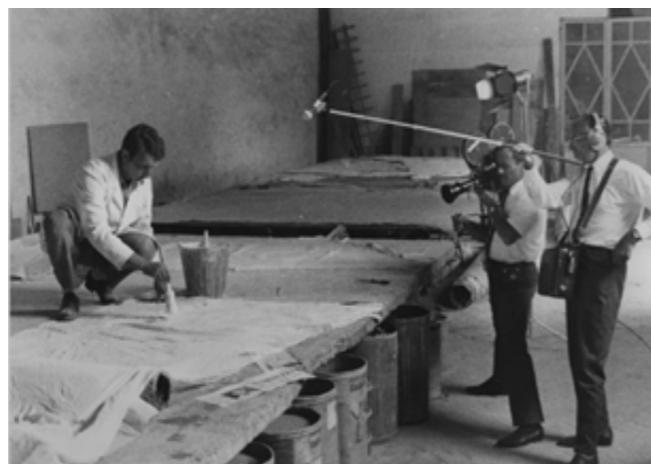
Fig. 2.9 i restauri del 1954-56, durante le fasi di "foderatura" dei dipinti.

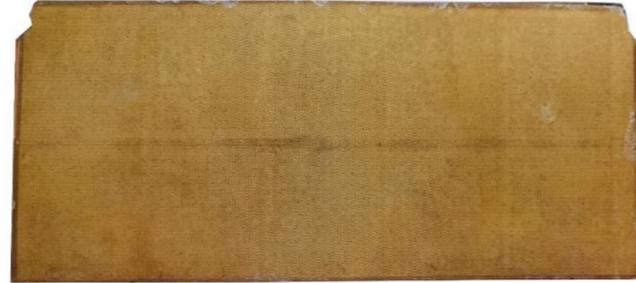
Fig. 2.12 supporto in vetroresina utilizzato da Leonetto Tintori per l'affresco "L'ebbrezza di Noè".

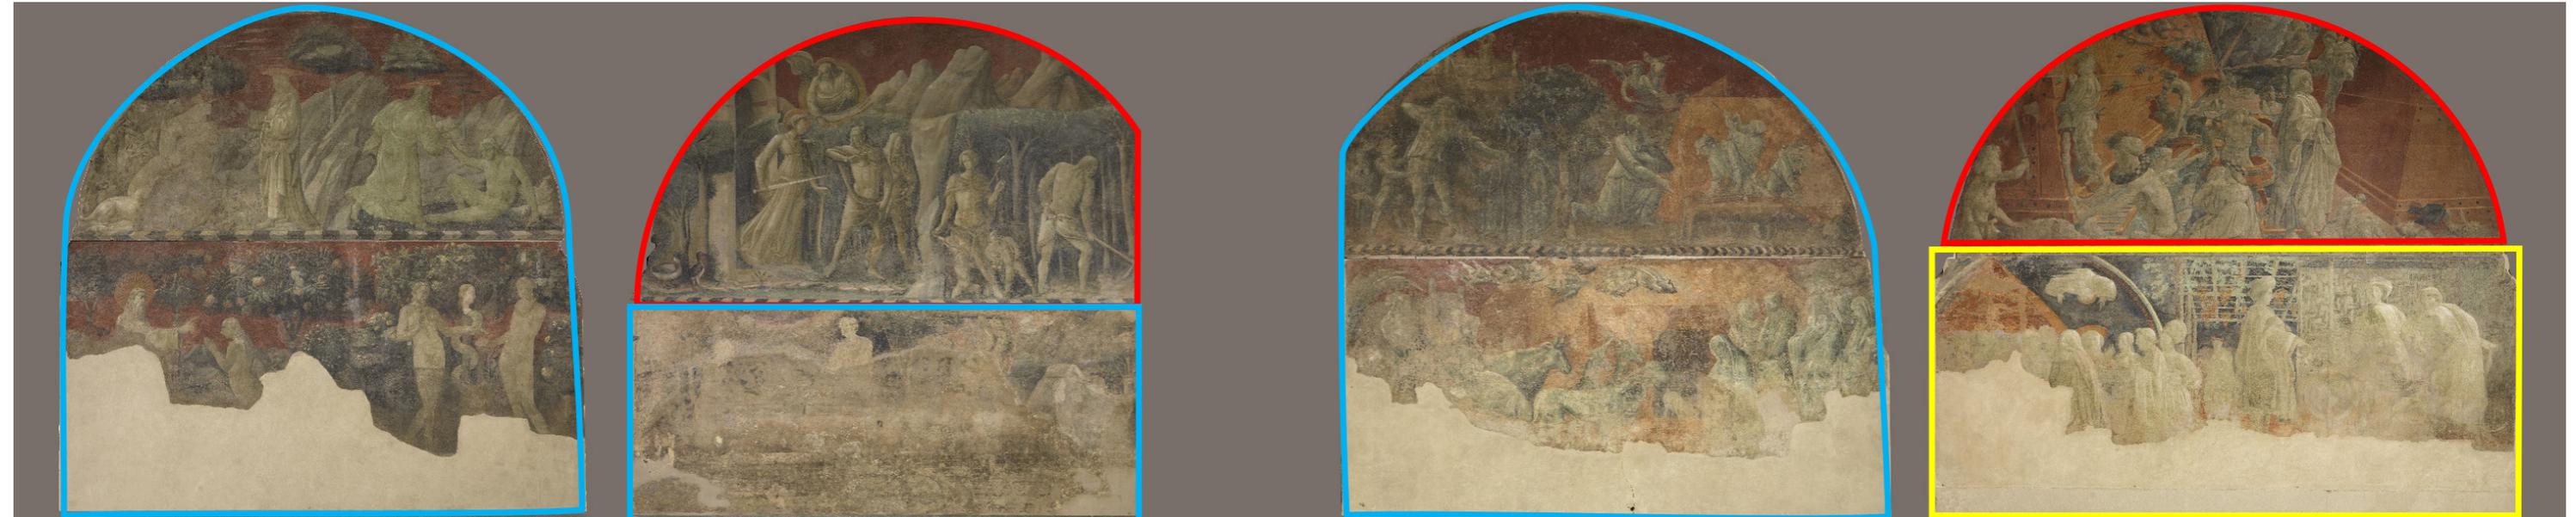
Fig. 2.14 campagne di stacco e tipologie di supporti utilizzati nel XX secolo.

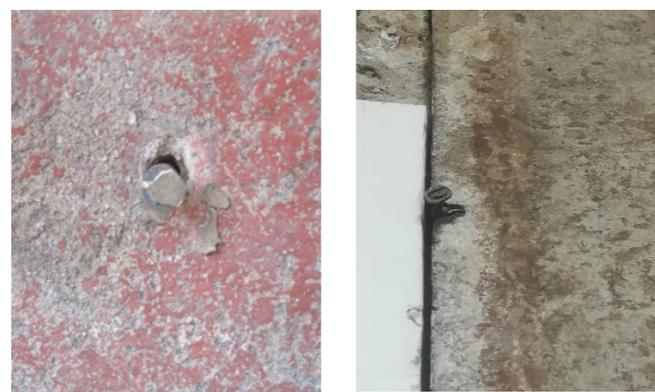
Fig.2.22 cedimento delle viti e delle staffe ad esse sugli affreschi del chiostro Verde.

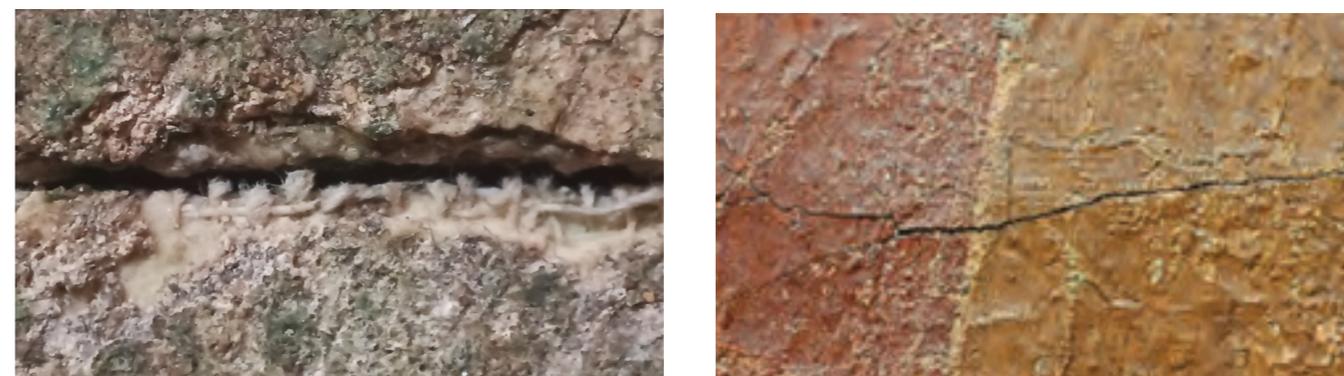
Fig.2.23 formazione di cretti sulla pellicola pittorica di alcuni affreschi del chiostro Verde.

testa di 1.1 cm), inserite con rondelle di 2 cm e tasselli in plastica rigida nella muratura. Per ogni affresco ci sono inoltre delle piccole staffe di metallo (di 1 cm x 0.8 cm) che svolgono sia la funzione di ancoraggio che di sostegno. Questo sistema genera un evidente elemento di discontinuità che favorisce, o quanto meno non evita, la frattura e la separazione fra i vari elementi di cui i supporti sono costituiti. L'ancoraggio può perdere la sua efficacia nel tempo: il cedimento di un tassello nella parete o la perdita di tenuta di una staffa possono comportare forzature e sollecitazioni inadeguate sul supporto che, non avendo più un appoggio equilibrato, si deforma dando luogo a instabilità, disconnessioni fuori piano e deformazioni localizzate (Fig 2.22). Questi fattori portano inevitabilmente a ripercussioni della superficie pittorica dell'opera e, nel peggiore dei casi, possono verificarsi fratture e perdita di colore (Fig. 2.23).

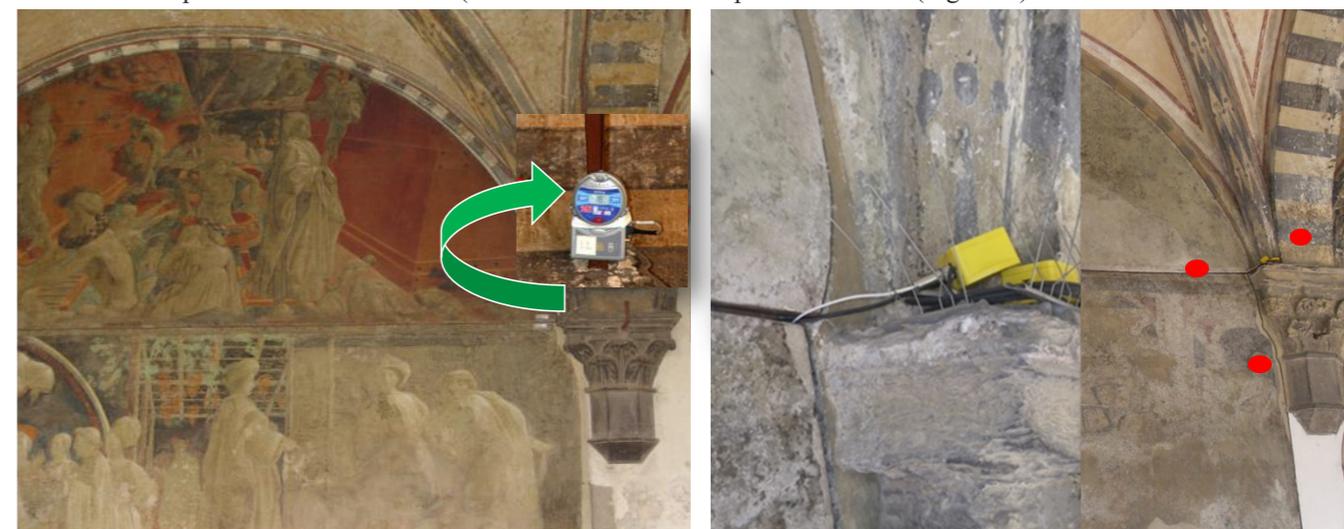
Fig.2.24 monitoraggio dei parametri ambientali (2005 -2006 / 2011- 2016) con sensori Datalog. Misura di: temperatura e umidità relativa ambientali, temperatura superficiale a diverse altezze, temperature umidità sul retro del supporto.

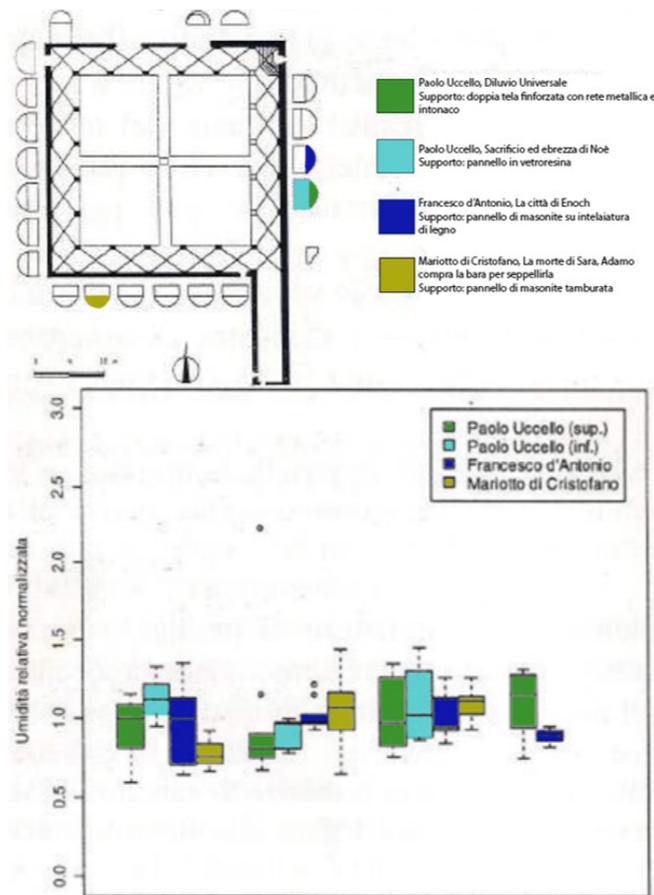
Fig.2.26 sopra: planimetria del chiostro Verde con indicazione delle pitture sulle quali sono stati effettuati i rilevamenti del 2005. Sotto: monitoraggio dell'umidità relativa (MC) normalizzata per quattro pitture selezionate.

Il monitoraggio del contenuto di umidità sul supporto con lo strumento SUSI nel 2005 (si veda il box plot di Fig 2.26), mostra variazioni nel contenuto di umidità minori per la pittura su supporto semi-tamburato, seguito da tamburato, vetroresina e rete metallica. Inoltre, in relazione alle variazioni dell'umidità relativa dell'ambiente, l'umidità della masonite non mostrava variazioni. Le rilevazioni del contenuto di umidità sul supporto –moisture content (MC)– costituito da doppia tela rinforzata con rete metallica e intonaco effettuato nel 2015 (Fig 2.27), hanno mostrato, come nel rilevamento del 2005, valori di umidità più elevati rispetto ai dipinti applicati sugli altri tipi di supporto e anche

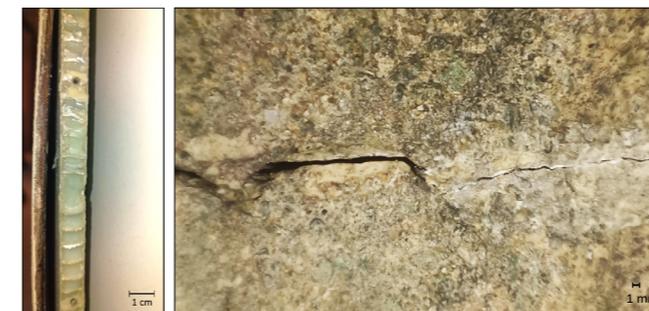
Fig.2.28 imbarcamenti e lesioni di recente formazione (si vedano i bordi bianchi della frattura, segno di recente perdita di colore) rilevati negli affreschi musealizzati.
