Dottorato di Ricerca in Architettura, progetto, conoscenza e salvaguardia del Patrimonio Culturale

Tesi di Dottorato di Ricerca D.P.R. 11/7/1980 - Ciclo XXXVI

Rilievo digitale multi-scala e integrazione dei dati VIS e IR per la conservazione preventiva delle pitture murali.

Il caso di studio del chiostro Verde nella basilica di Santa Maria Novella a Firenze.

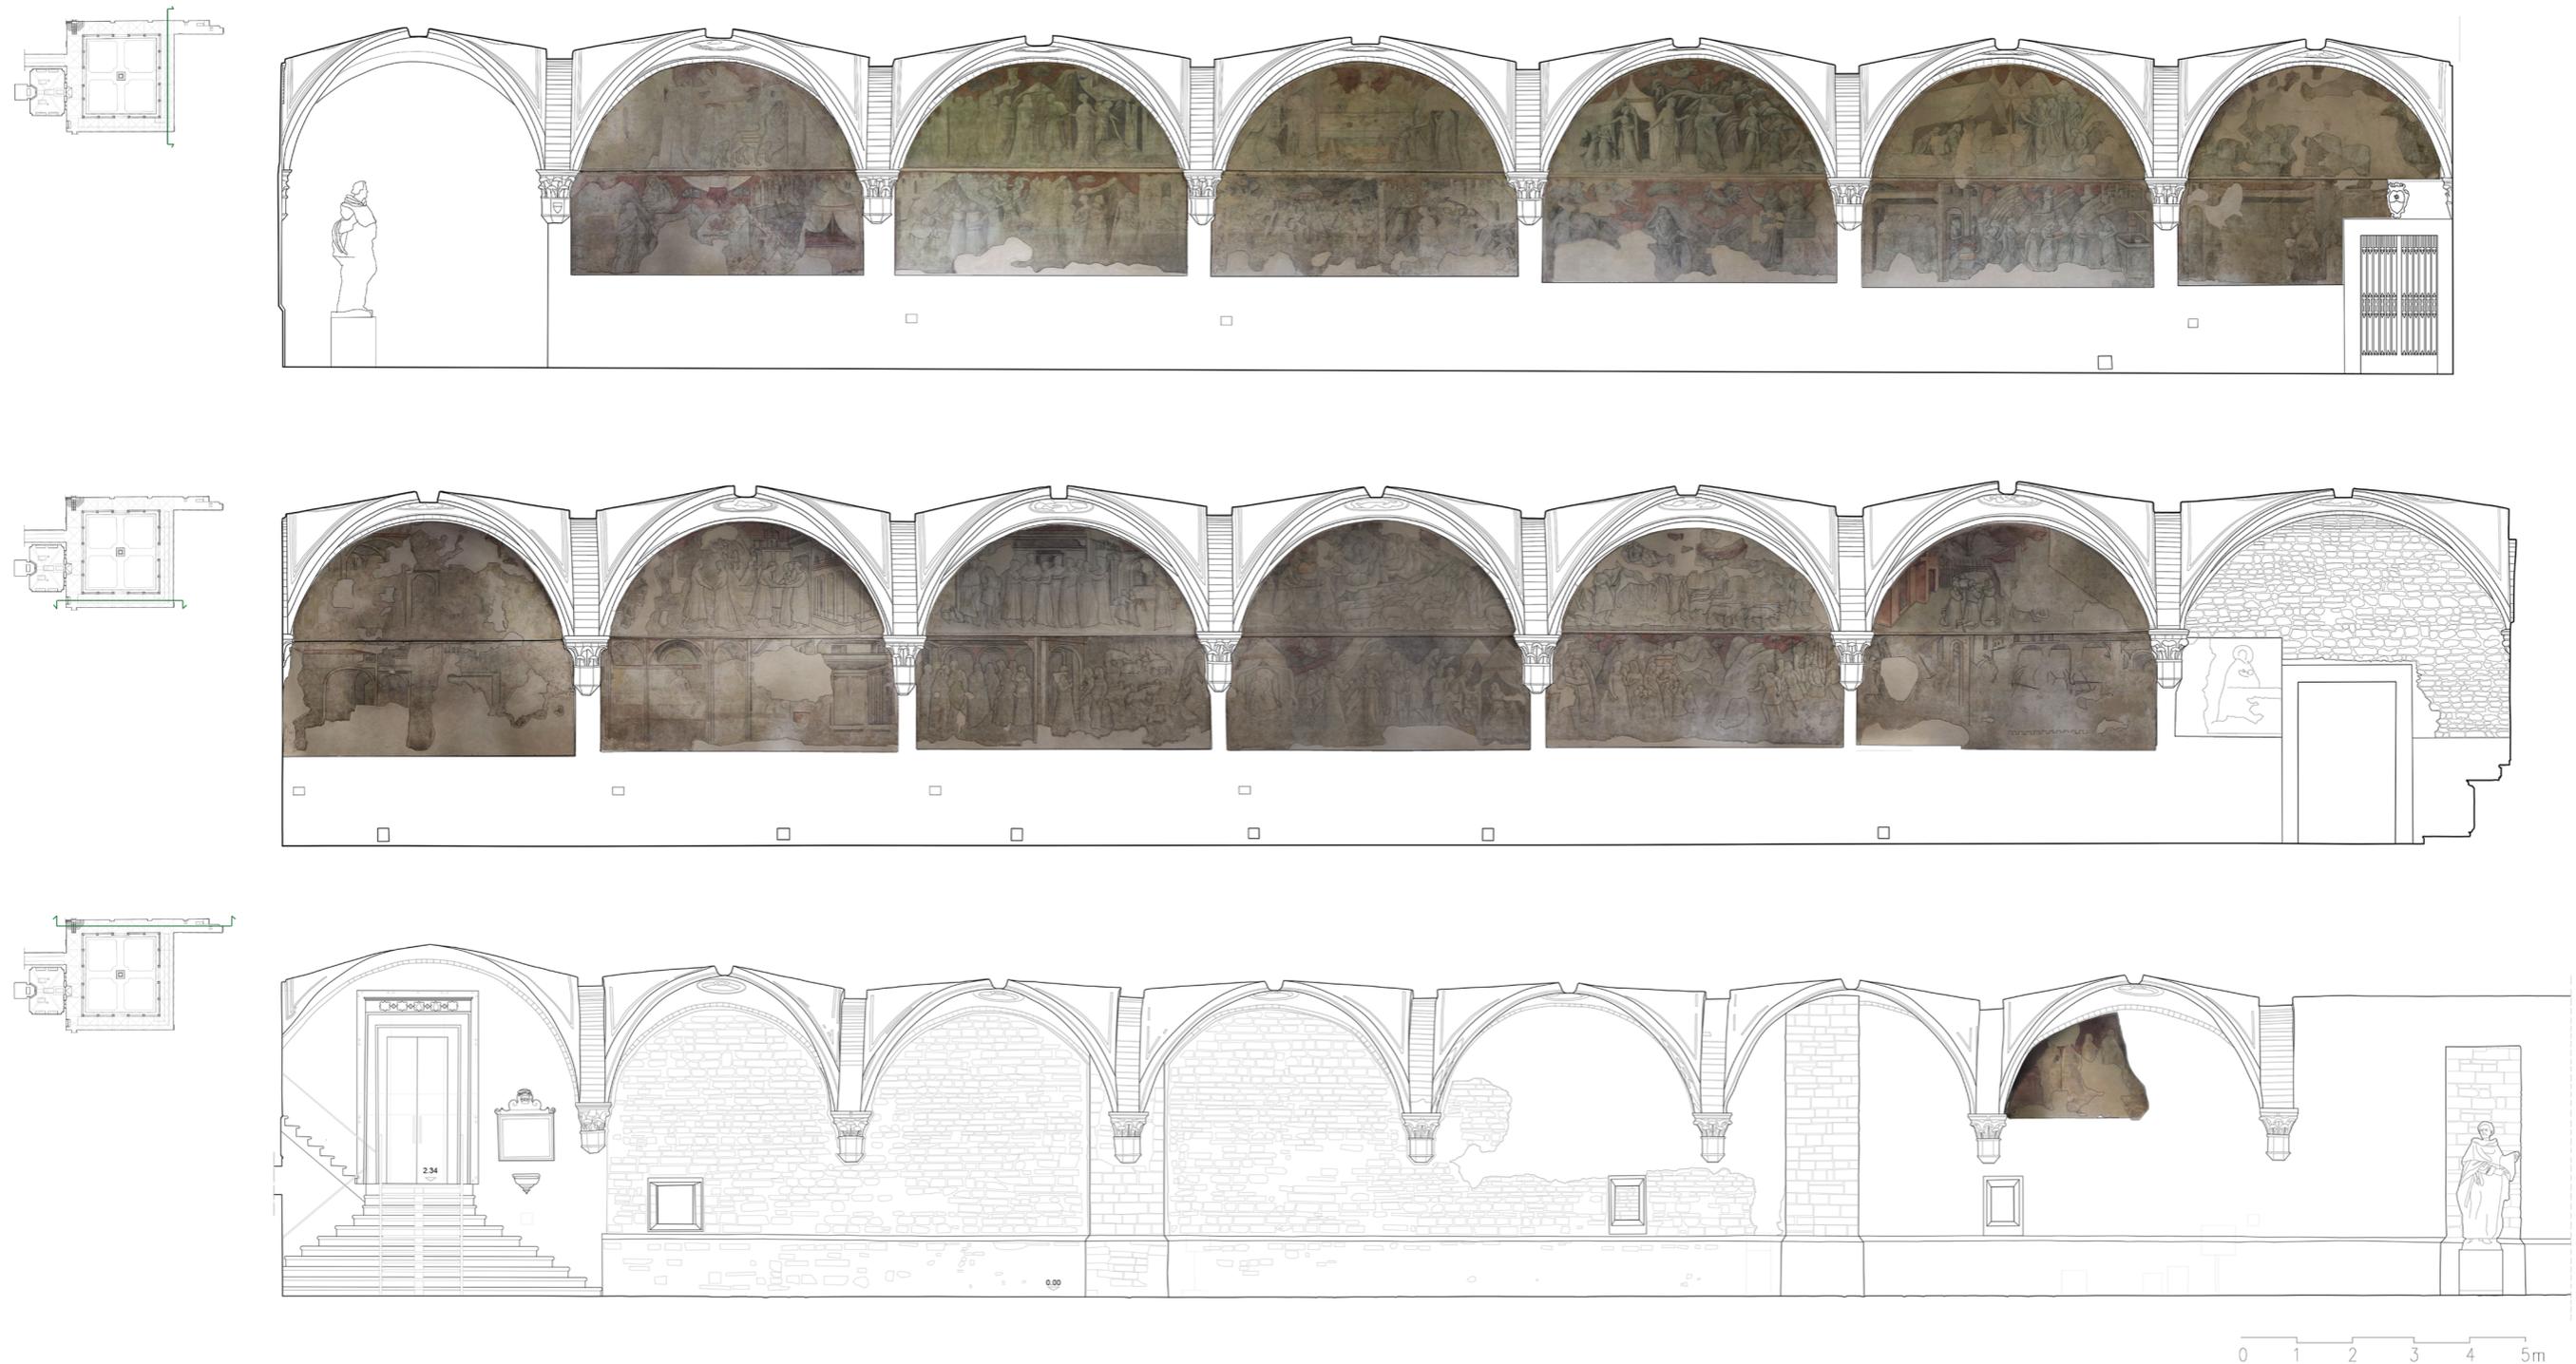
Fig.2.35 dall'alto verso il basso: prospetto lato Sud, Ovest ed Est del chiostro Verde, nella basilica di Santa Maria Novella, con evidenziati i dipinti murali conservati in situ.

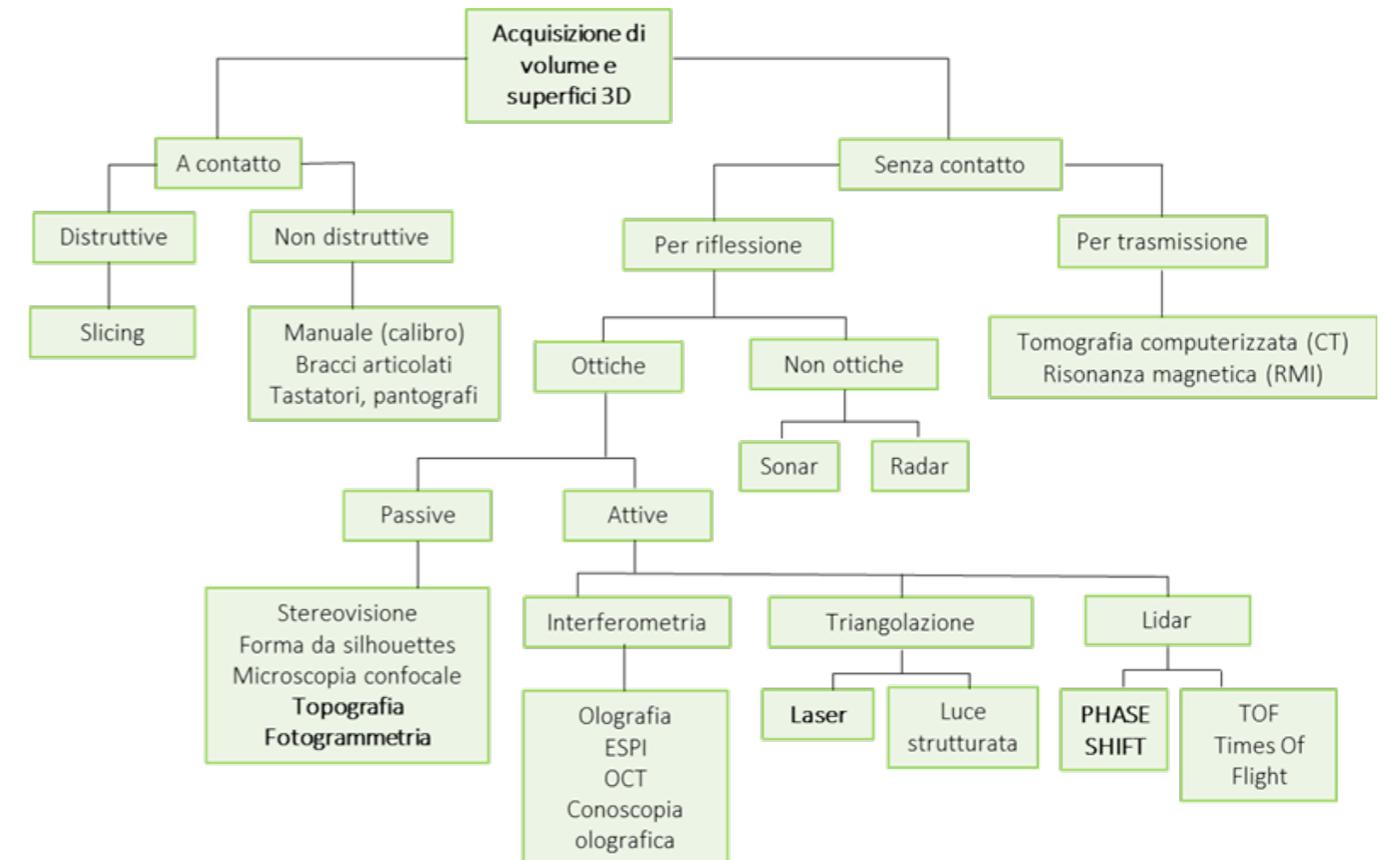
Fig.3.1 panoramica delle tecniche di shape acquisition.

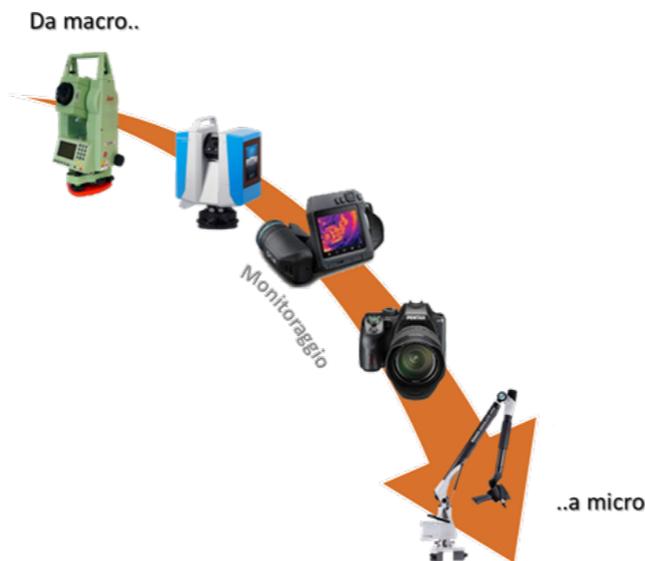
Fig. 3.2 metodologie di rilievo utilizzate nel presente lavoro di tesi.

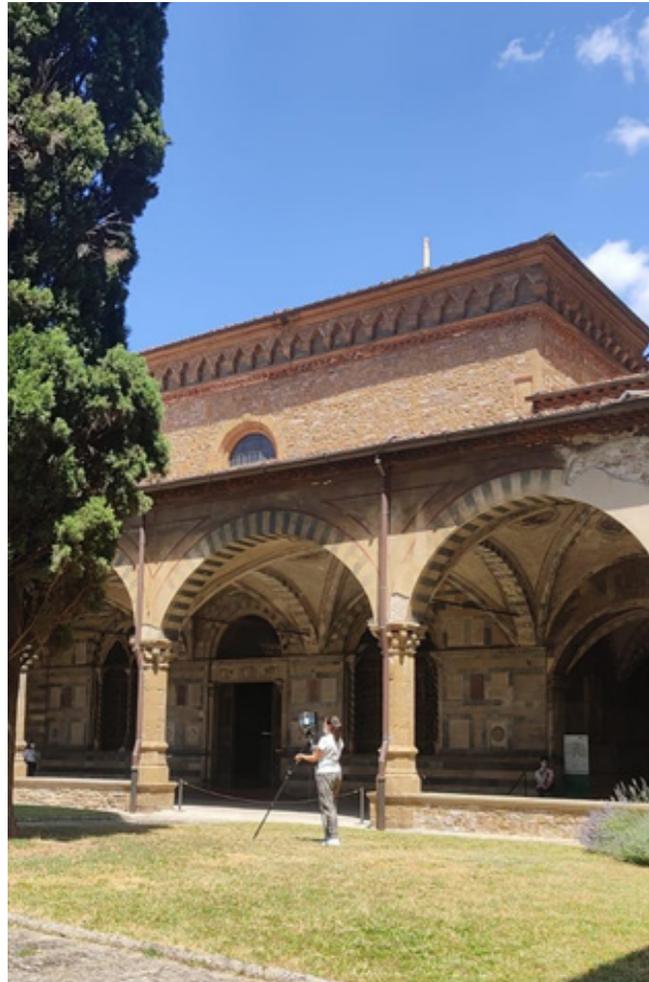
Fig. 3.3 fasi del rilievo laser scanner.

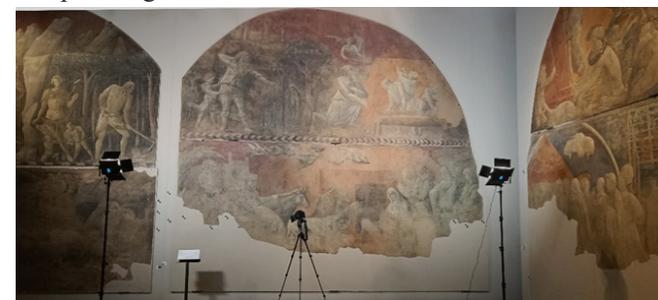
Fig. 3.5 set-up utilizzato per il rilievo fotogrammetrico Structure from Motion all'interno della sala del Museo.

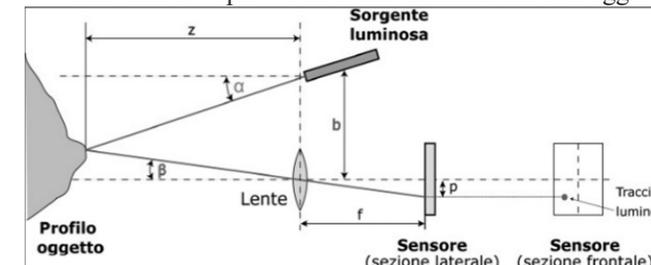
Fig. 3.8 scheda di principio di uno scanner 3D a triangolazione con emissione di un singolo spot di luce laser (in Russo, 2011).

infatti tramite triangolazione attiva, ovvero un metodo che permette il calcolo delle distanze sfruttando le proprietà geometriche dei triangoli. Il termine triangolazione deriva dalla posizione di un emettitore, di un oggetto da analizzare e di un ricevitore, i quali formano appunto un triangolo. Emittitore e ricevitore sono separati da una distanza nota a priori (base line), sulla quale si basa il principio della triangolazione (Piras e Gabriele, s.d.). In generale la tipica configurazione che sfrutta la triangolazione è riportata in

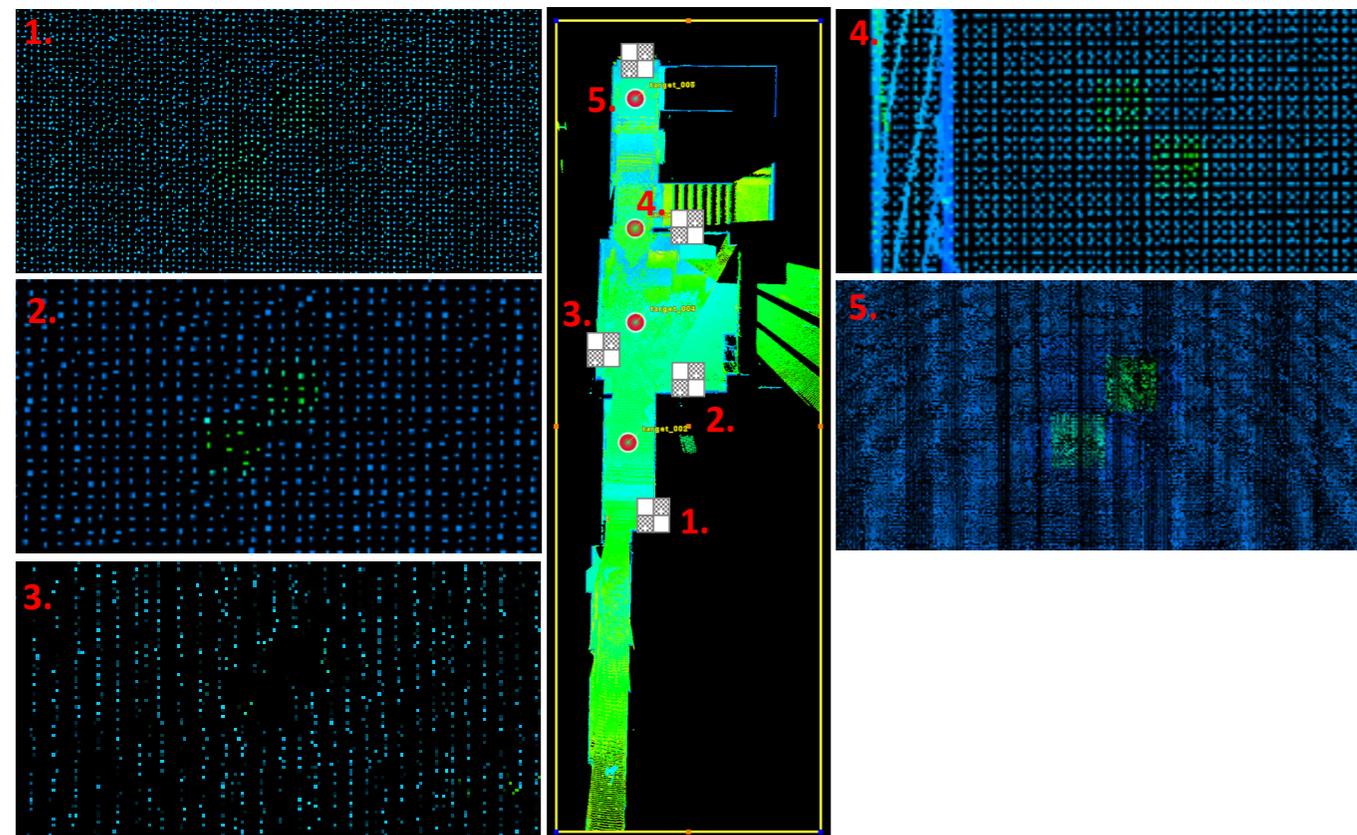
Fig. 3.10 planimetria di alcuni locali di Santa Verdiana, con evidenziate le stazioni di scansione laser scanner (pallini rossi) ed il posizionamento dei target, con relative immagini in riflettanza.

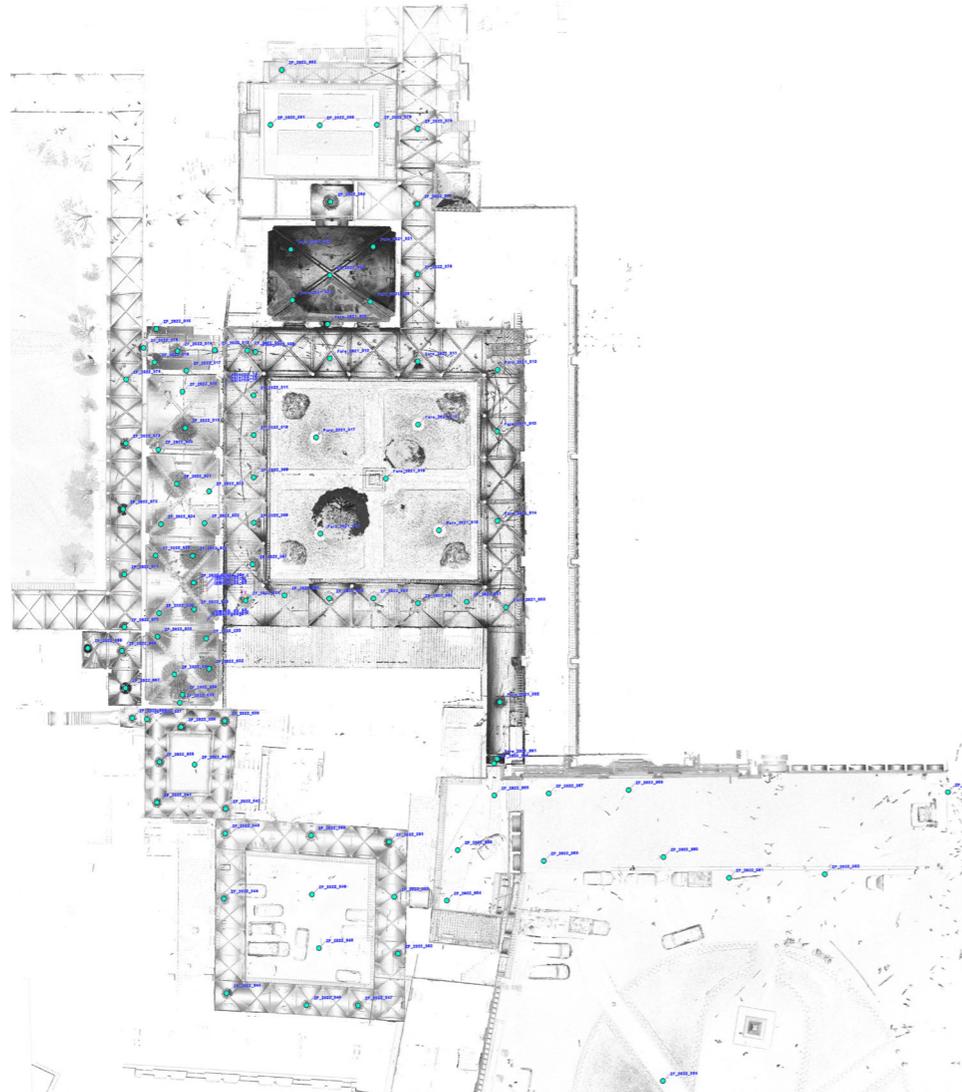
Fig. 3.14 rilievo digitale laser-scanner del chiostro Verde effettuato a Marzo 2022, con indicazione della posizione delle singole scansioni e visualizzazione planimetrica della nuvola di punti.

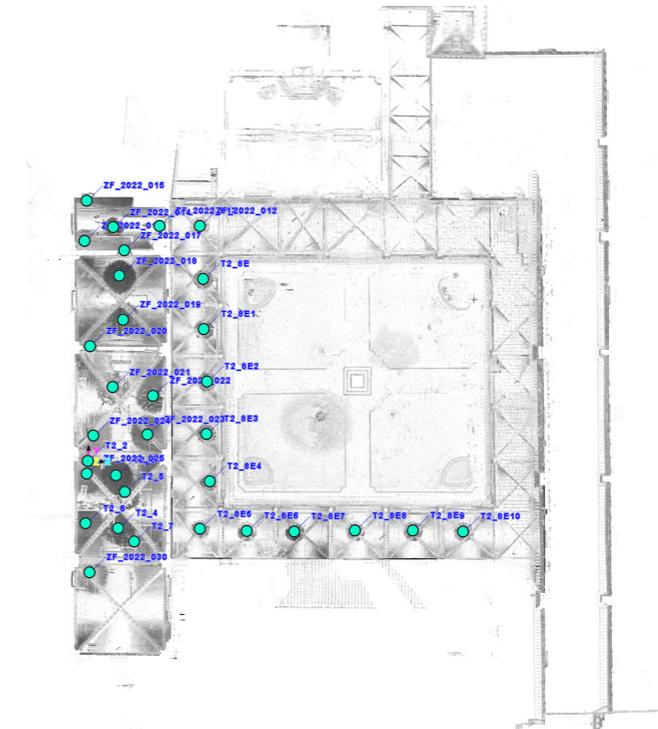
Fig. 3.16 rilievo digitale laser-scanner del chiostro Verde effettuato ad Ottobre 2022, con indicazione della posizione delle singole scansioni e visualizzazione planimetrica della nuvola di punti.

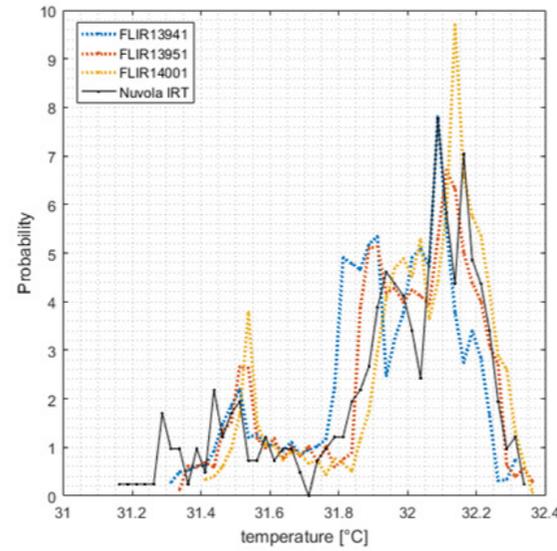
Fig. 4.13 distribuzione delle densità di frequenze in rapporto alla distribuzione delle temperature rilevate dai singoli termogrammi (FLIR 13941,13951,14001) e dalla nuvola IRT risultante.

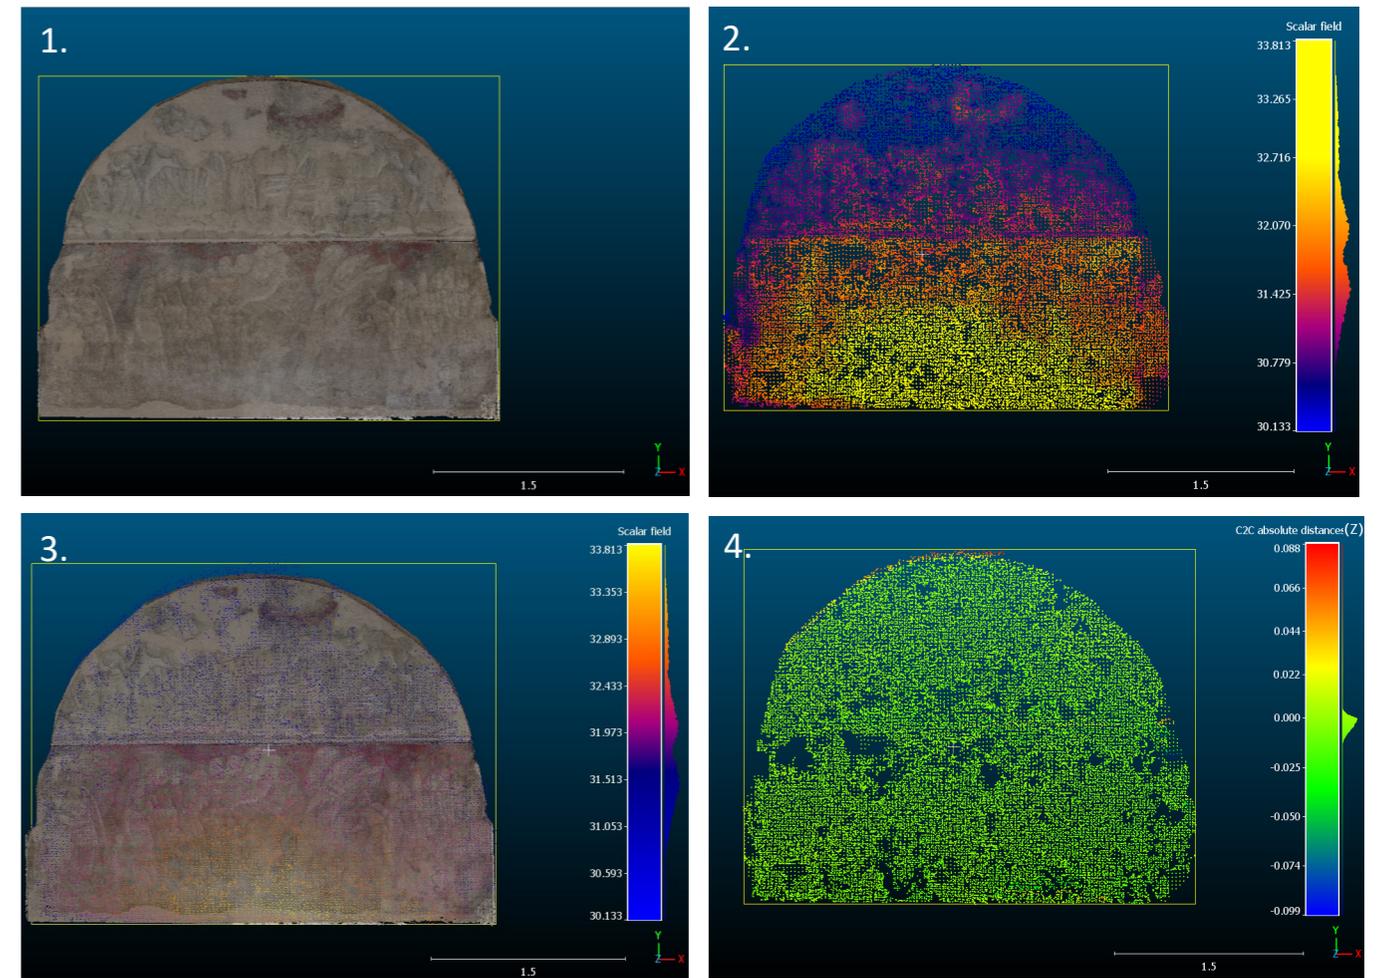
Fig. 4.14 1: nuvola densa Visibile (RGB); 2: nuvola densa IRT, scalar field con valori di temperatura; 3: allineamento nuvole VIS e IRT con GCPs; 4: distanze in metri tra nuvole VIS e IRT, effettuata con lo strumento 'Cloud 2 Cloud distance' di Cloud Compare.

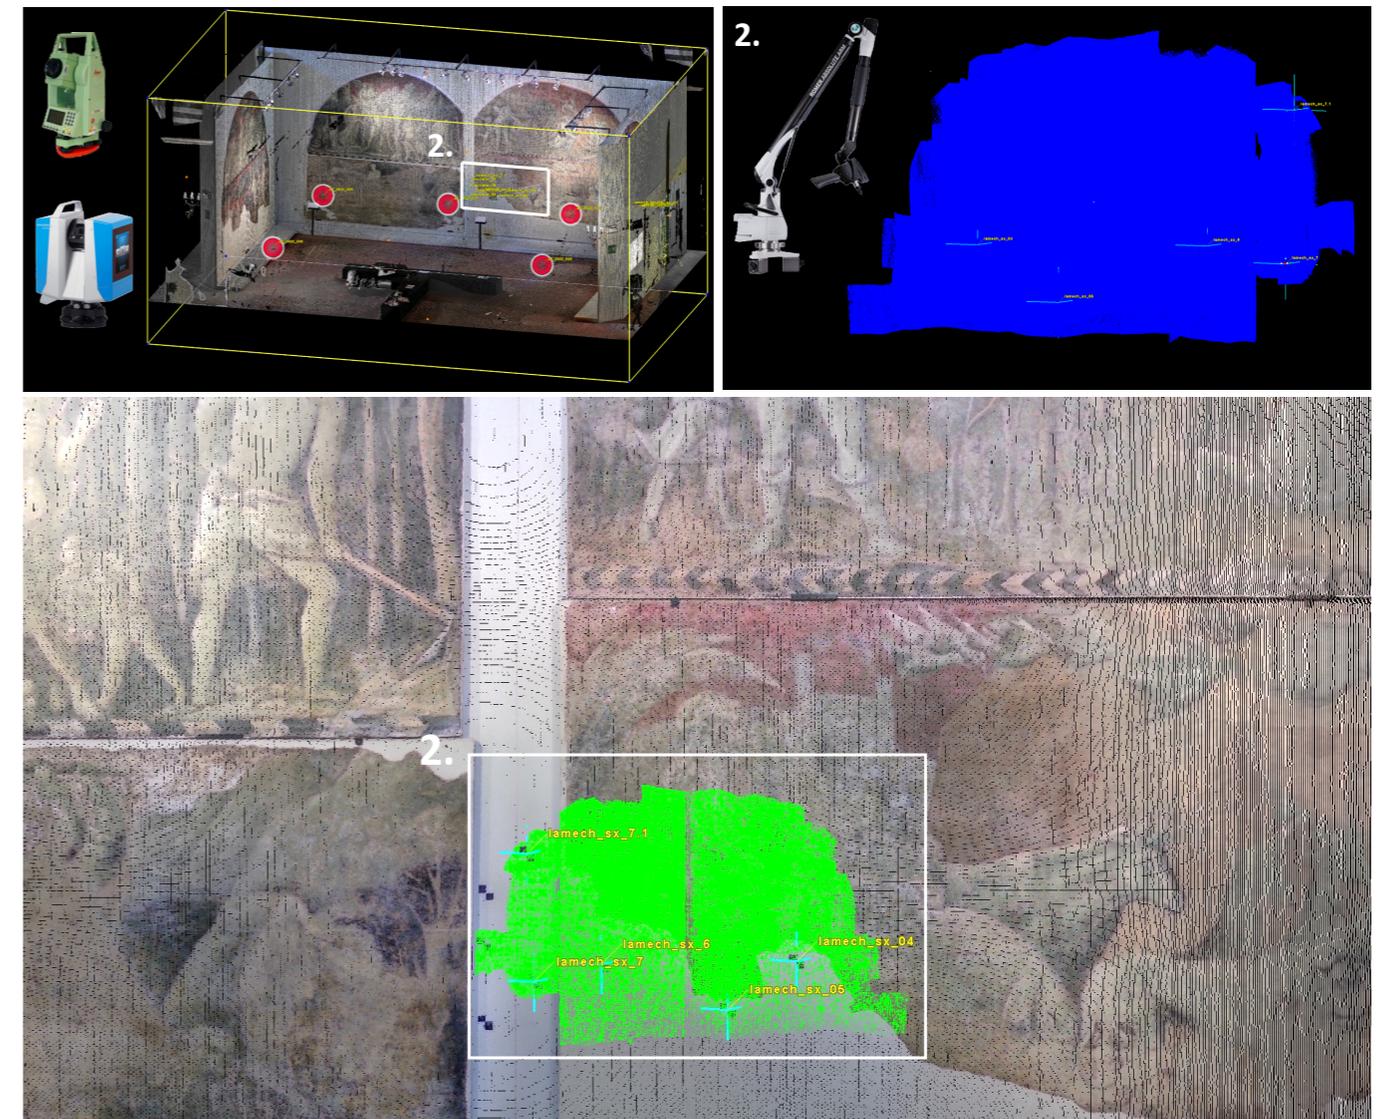
Fig. 5.1 varie fasi di allineamento dell'area 2. In alto a sinistra: allineamento del rilievo laser scanner con target della rete topografica per il monitoraggio delle macro-deformazioni. In alto a destra: successivo allineamento a mezzo target delle nuvole ottenuto dal rilievo di dettaglio. In basso: risultato dell'allineamento multi-risoluzione.

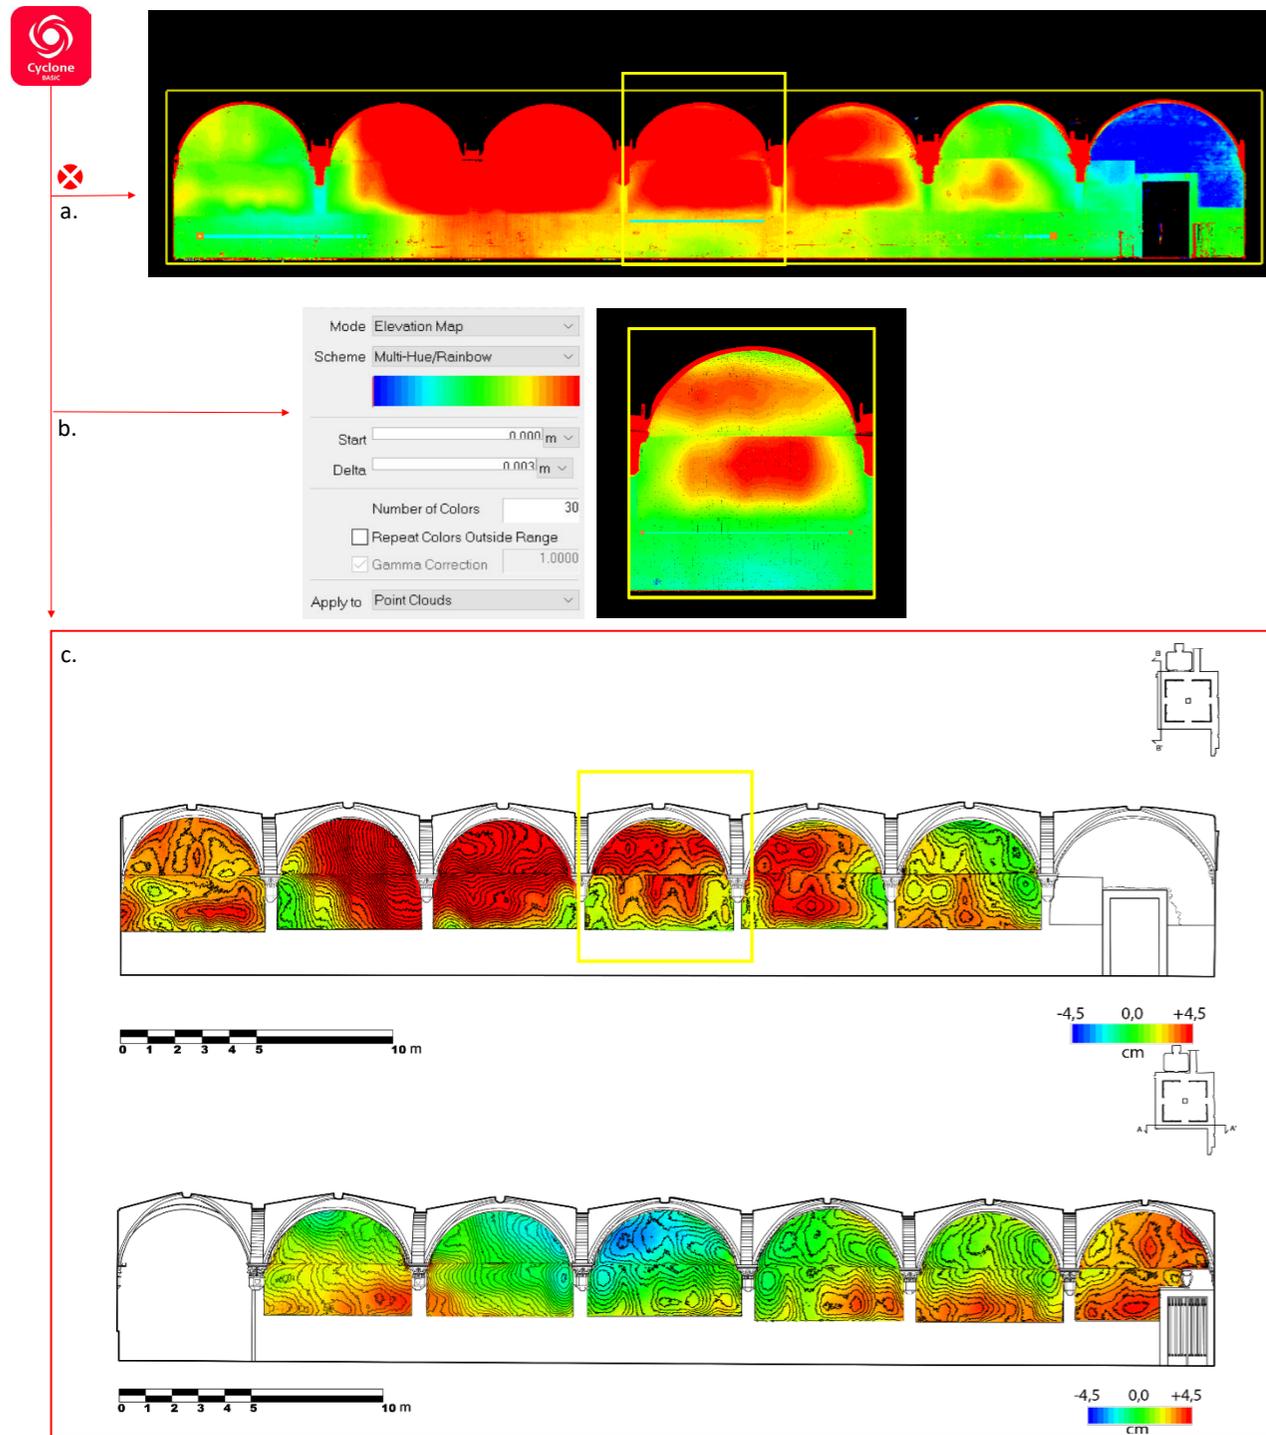
Fig. 5.4 a. creazione dei DEM con UCS impostato lungo l'intera muratura del lato Sud e Ovest del chiostro Verde; b. creazione dei DEM con UCS impostato su ogni singola campata; c. rappresentazione dei DEM con sovrapposte le curve di livello realizzate per ogni campata del lato Ovest e Sud del chiostro Verde.

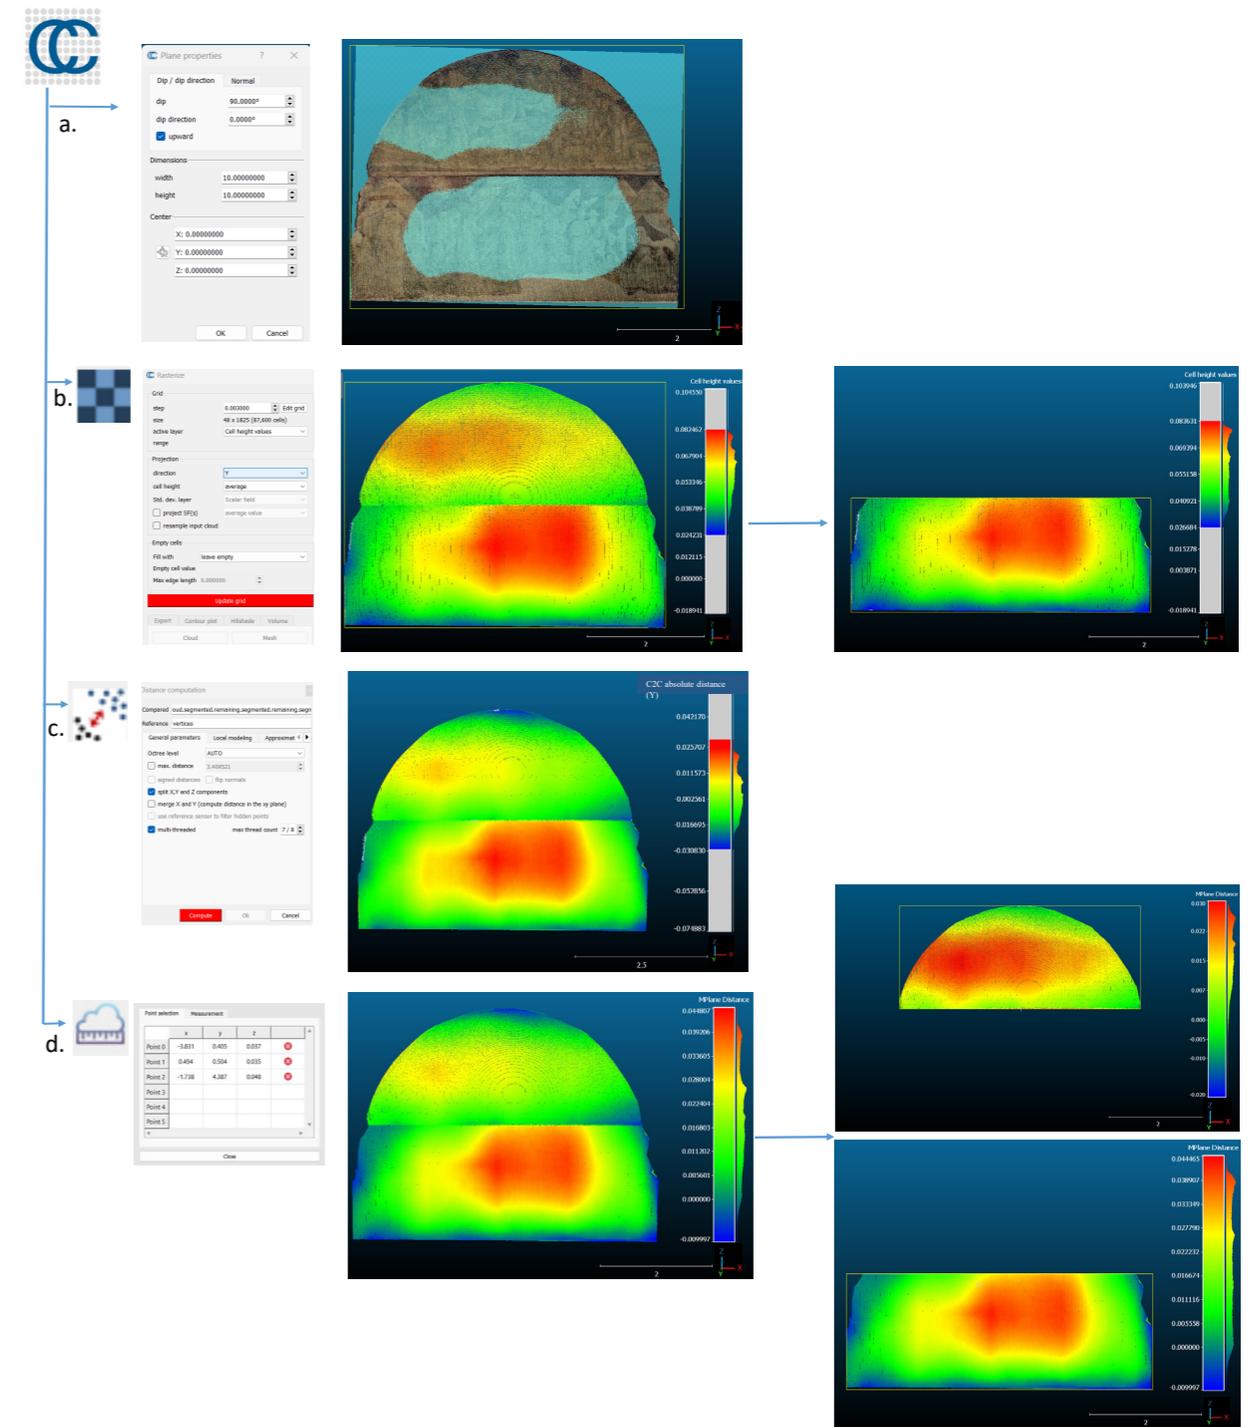
Fig. 5.5 differenti metodi di rappresentazione dei DEM su Cloud Compare. a. creazione piano parallelo al piano XZ da utilizzare come riferimento per verificare se la nuvola è perfettamente parallela a tale piano; b. rasterizzazione della nuvola per la generazione del DEM; c. calcolo di differenze in m tra la nuvola e il piano XZ (plugin C2C); d. plugin MPLANE per il calcolo dei punti della nuvola dal piano creato a partire da tre punti selezionati sulle aree a quota zero.

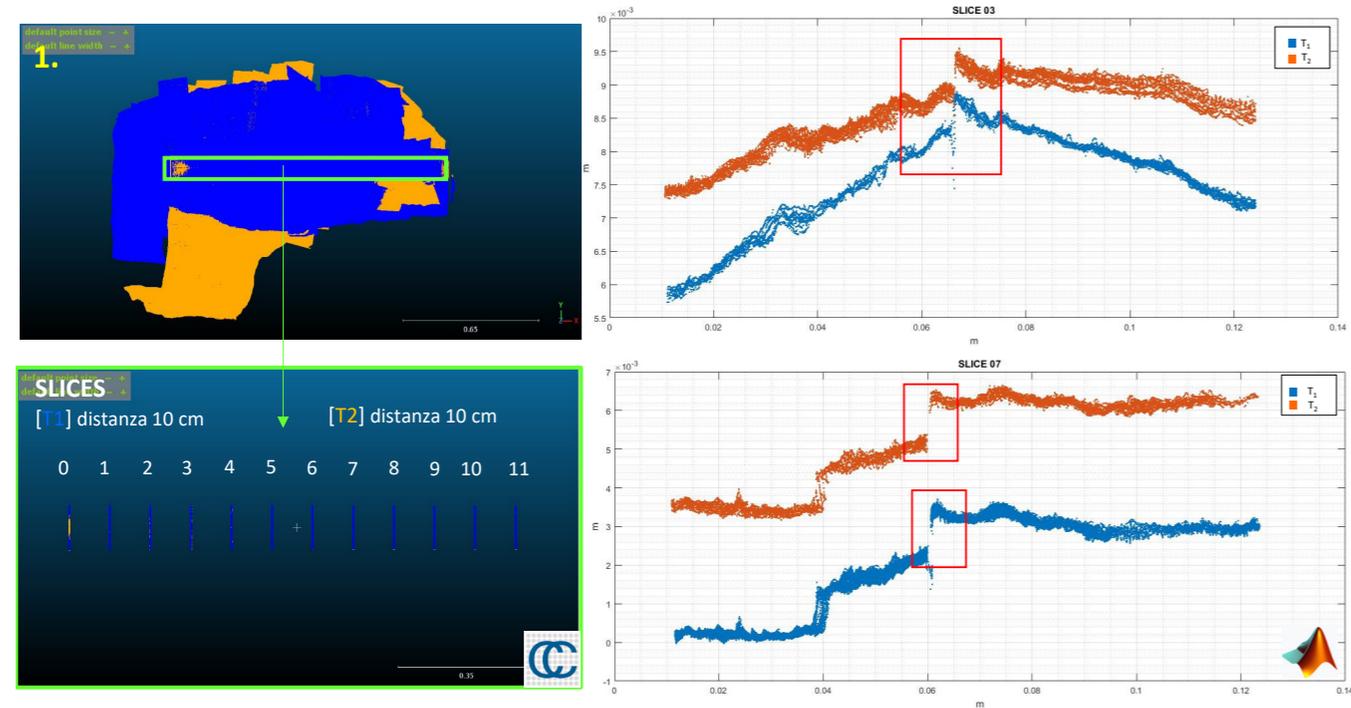
Fig. 5.8 a sinistra: nuvole al tempo T1 (blu) e T2 (arancione) ottenute sull'area 1 (Maestro fiorentino "Noè con la famiglia") ed esportazione delle slices su *Cloud Compare*. A destra: due profili 2D della lesione della pellicola pittorica, ottenuti tramite il software *Matlab*.

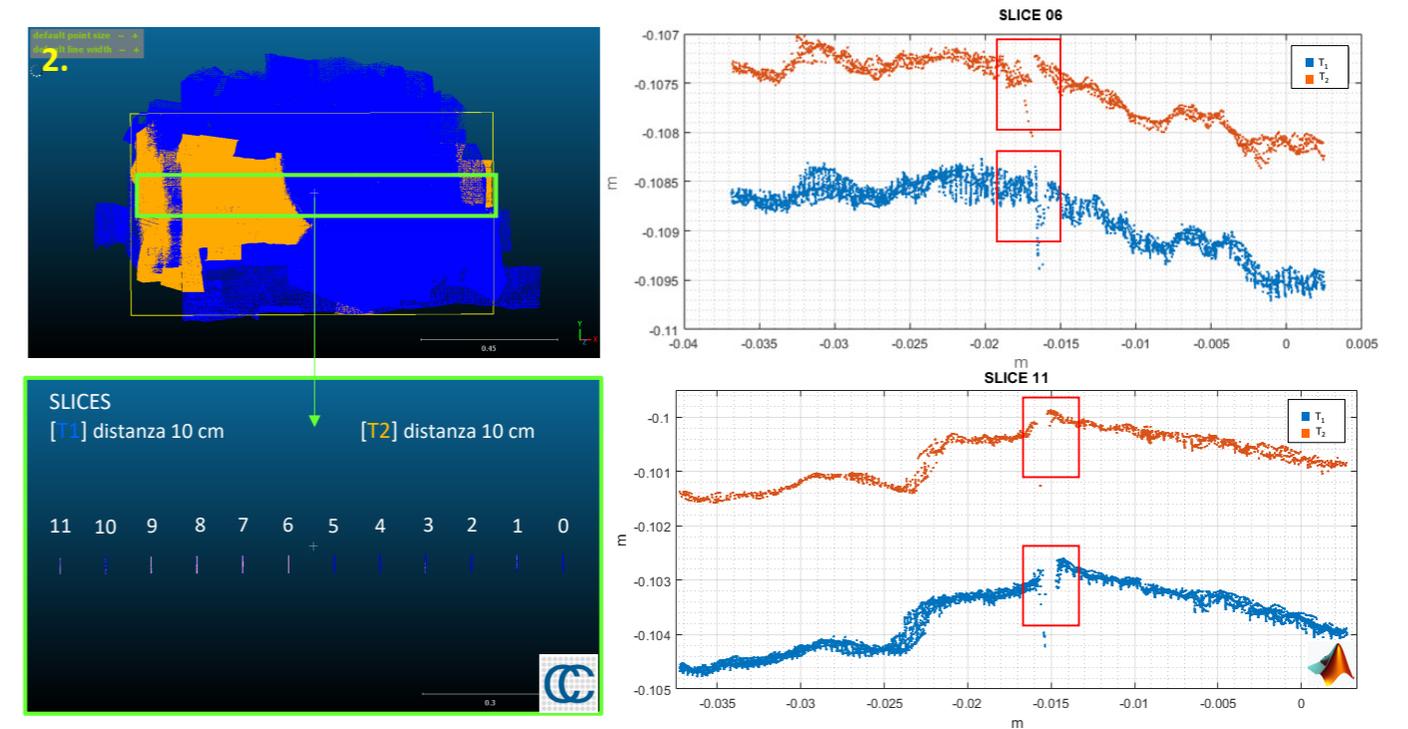
Fig. 5.9 a sinistra: nuvole al tempo T1 (blu) e T2 (arancione) ottenute sull'area 2 (Maestro fiorentino "L'ingresso nell'arca degli animali") ed esportazione delle slices su *Cloud Compare*. A destra: due profili 2D della lesione della pellicola pittorica, ottenuti tramite il software *Matlab*.

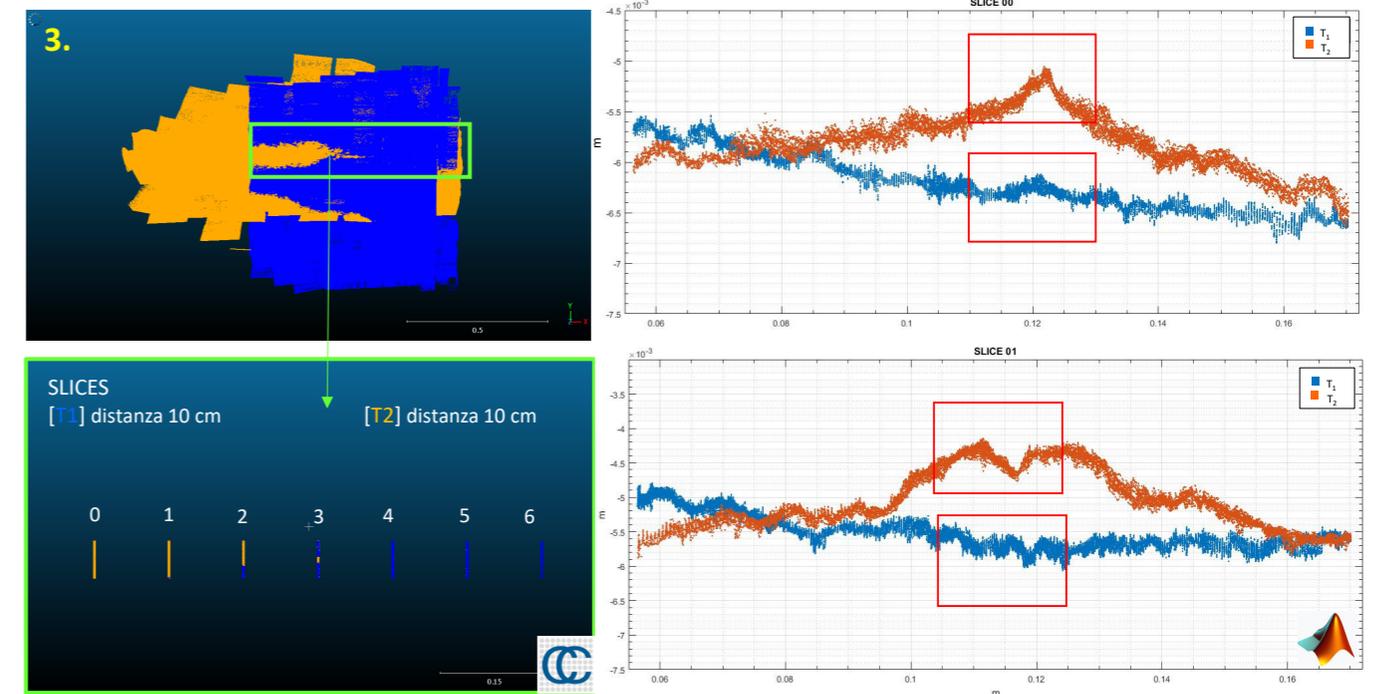
Fig. 5.10 a sinistra: nuvole al tempo T1 (blu) e T2 (arancione) ottenute sull'area 3 (Maestro fiorentino "Caino uccide Abele") ed esportazione delle slices su *Cloud Compare*. A destra: due profili 2D della zona a rischio cretto della pellicola pittorica, ottenuti tramite il software *Matlab*.

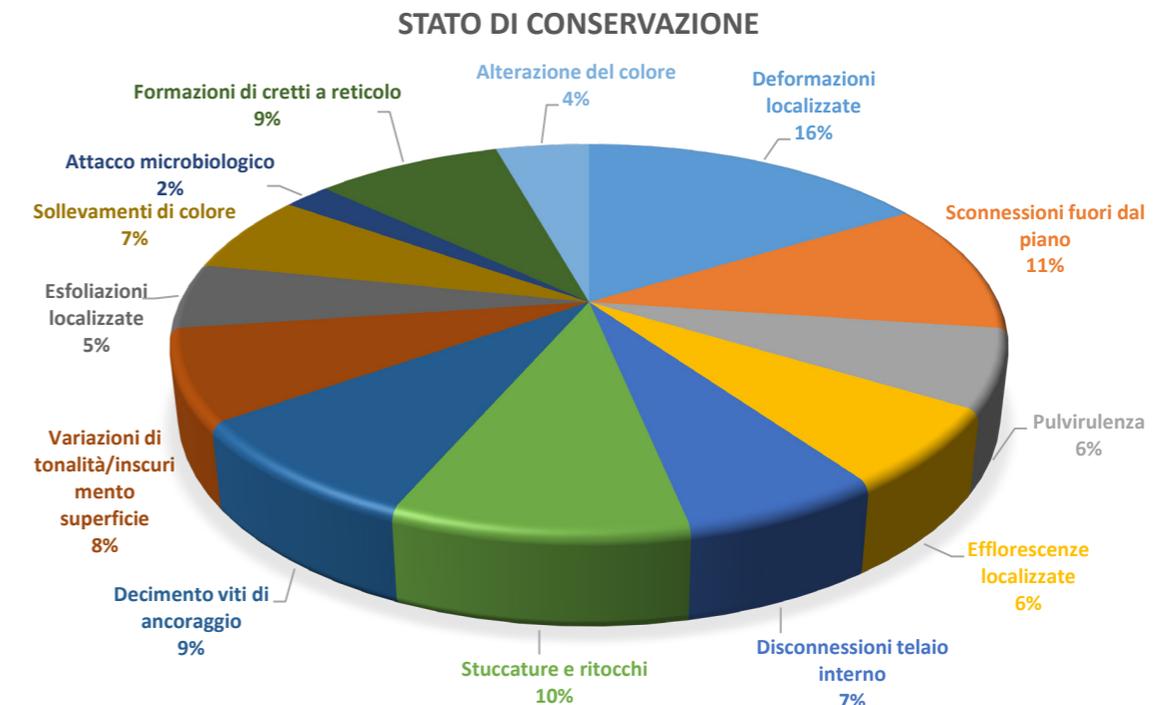
Fig. 5.13 grafico relativo ai dati circa lo stato di conservazione degli affreschi del chiostro Verde (lato Ovest e Sud) esportati dalle schede di catalogazione.

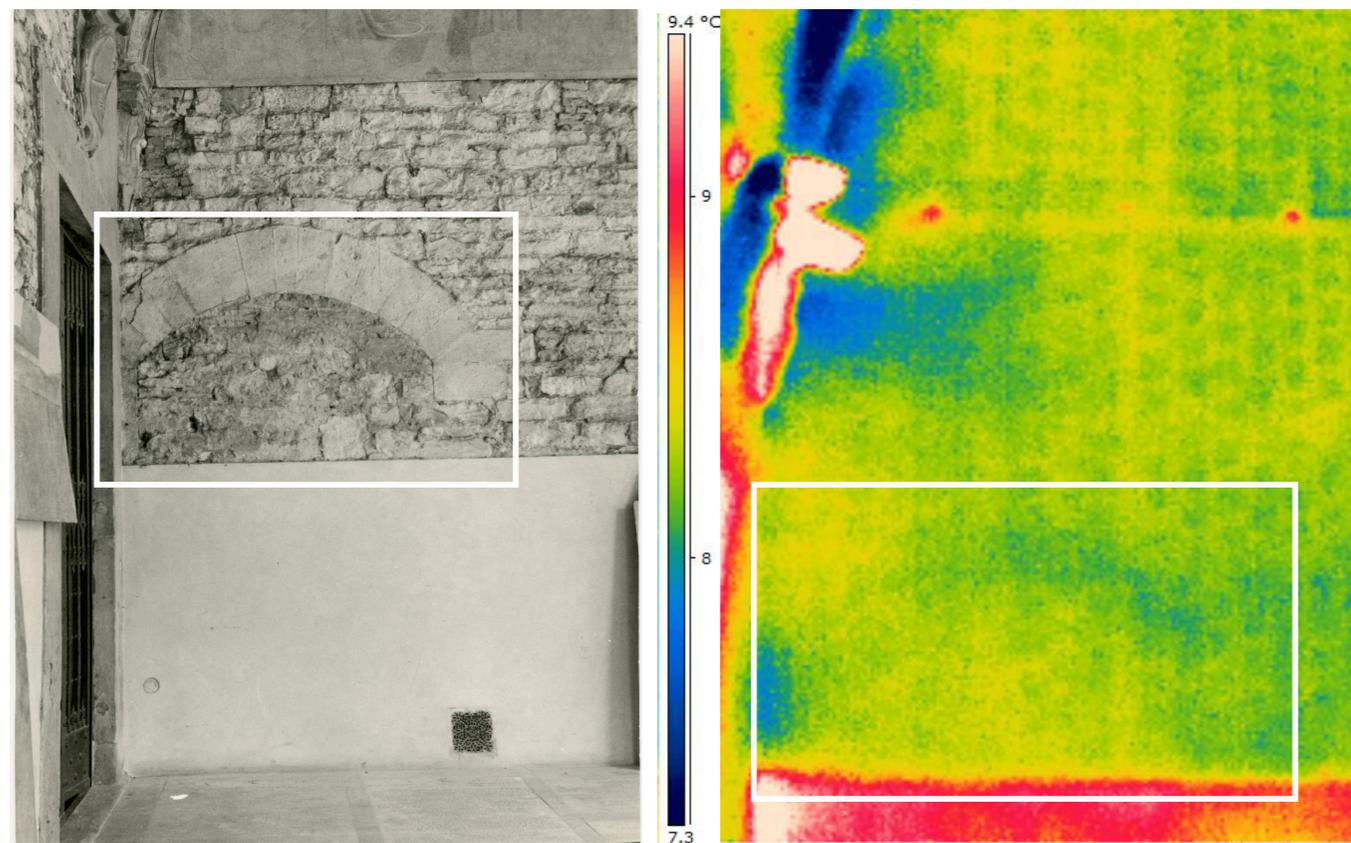
Fig. 5.14 a sinistra: foto storica con visibile l'antica apertura presente nell'angolo tra il braccio occidentale e quello meridionale del chiostro Verde (in Frassinini, 2021). A destra: termogramma IR con visibile l'arco tamponato.

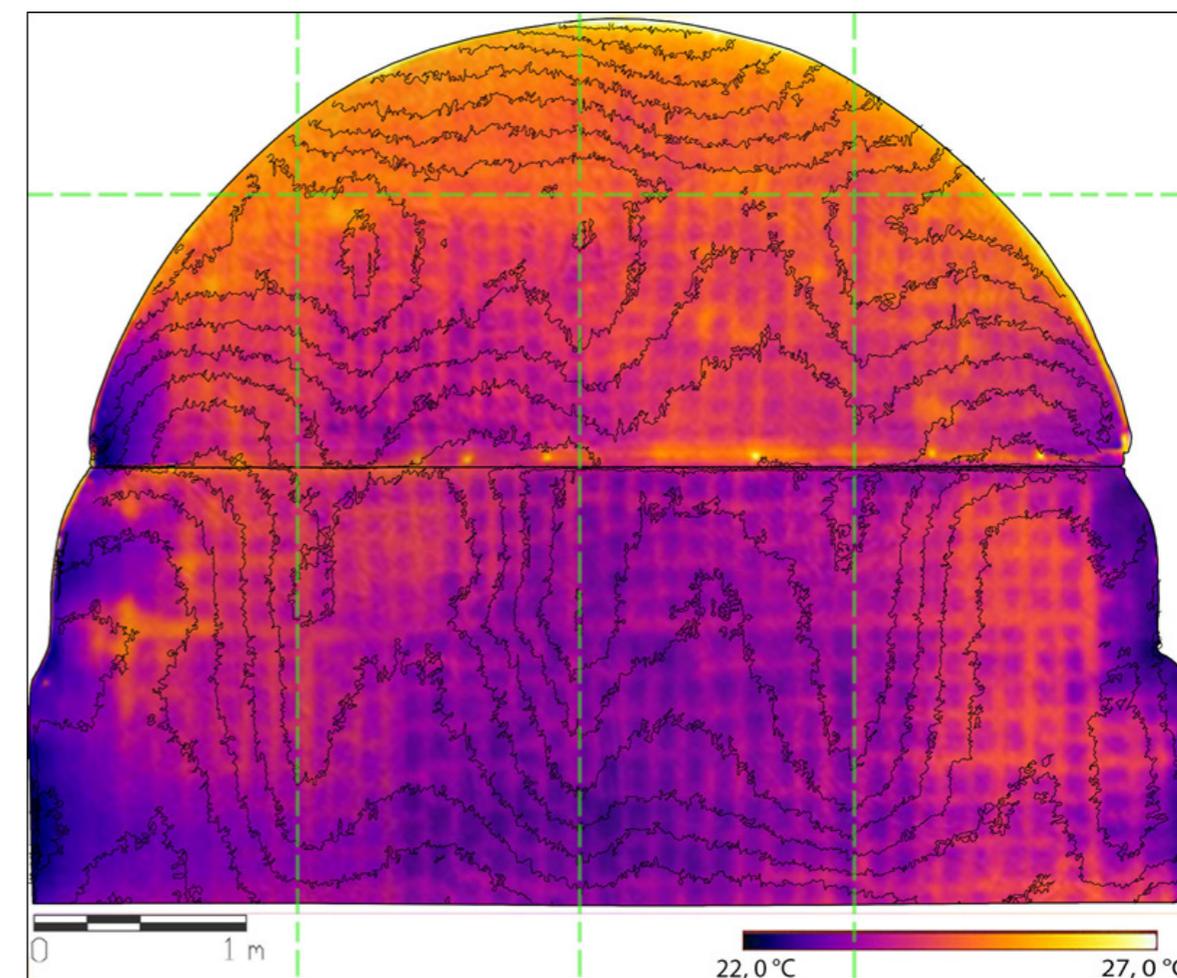
Fig. 5.15 ortomosaico IR e curve di livello (intersitanza 3 mm) dell'affresco "Giacobbe in fuga verso Canaan con la famiglia e le greggi" (4 campata da sinistra, lato Ovest), si evidenziano in verde le linee di giunzione di alcuni pannelli di Masonite del supporto, dove sono localizzate le maggiori deformazioni.
