Dottorato di Ricerca in Architettura, progetto, conoscenza e salvaguardia del Patrimonio Culturale

Tesi di Dottorato di Ricerca D.P.R. 11/7/1980 - Ciclo XXXVI

Rilievo digitale multi-scala e integrazione dei dati VIS e IR per la conservazione preventiva delle pitture murali.

Il caso di studio del chiostro Verde nella basilica di Santa Maria Novella a Firenze.

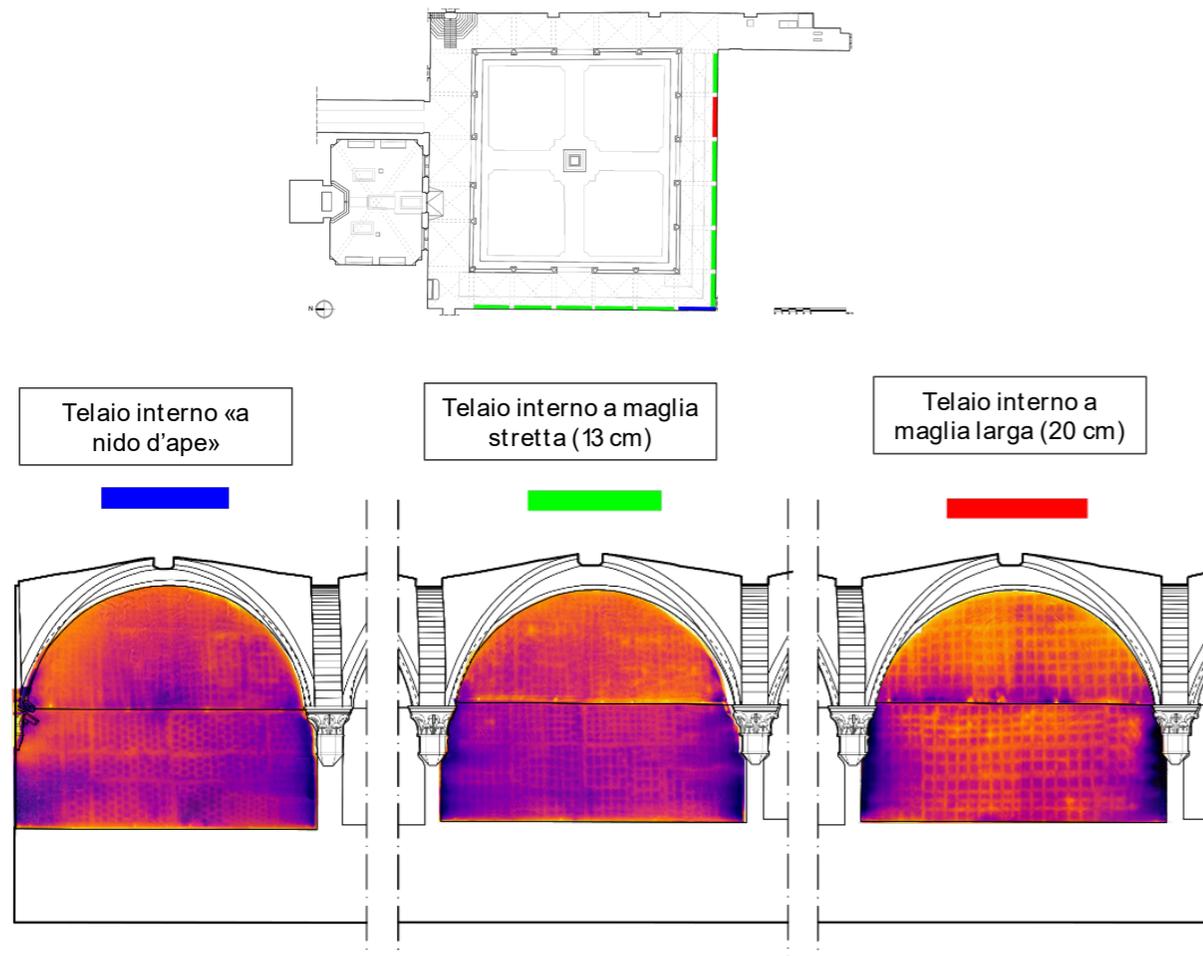
Fig. 5.16 le diverse tipologie di telaio interno presenti nel chiostro Verde di Santa Maria Novella, identificate tramite termografia IR.

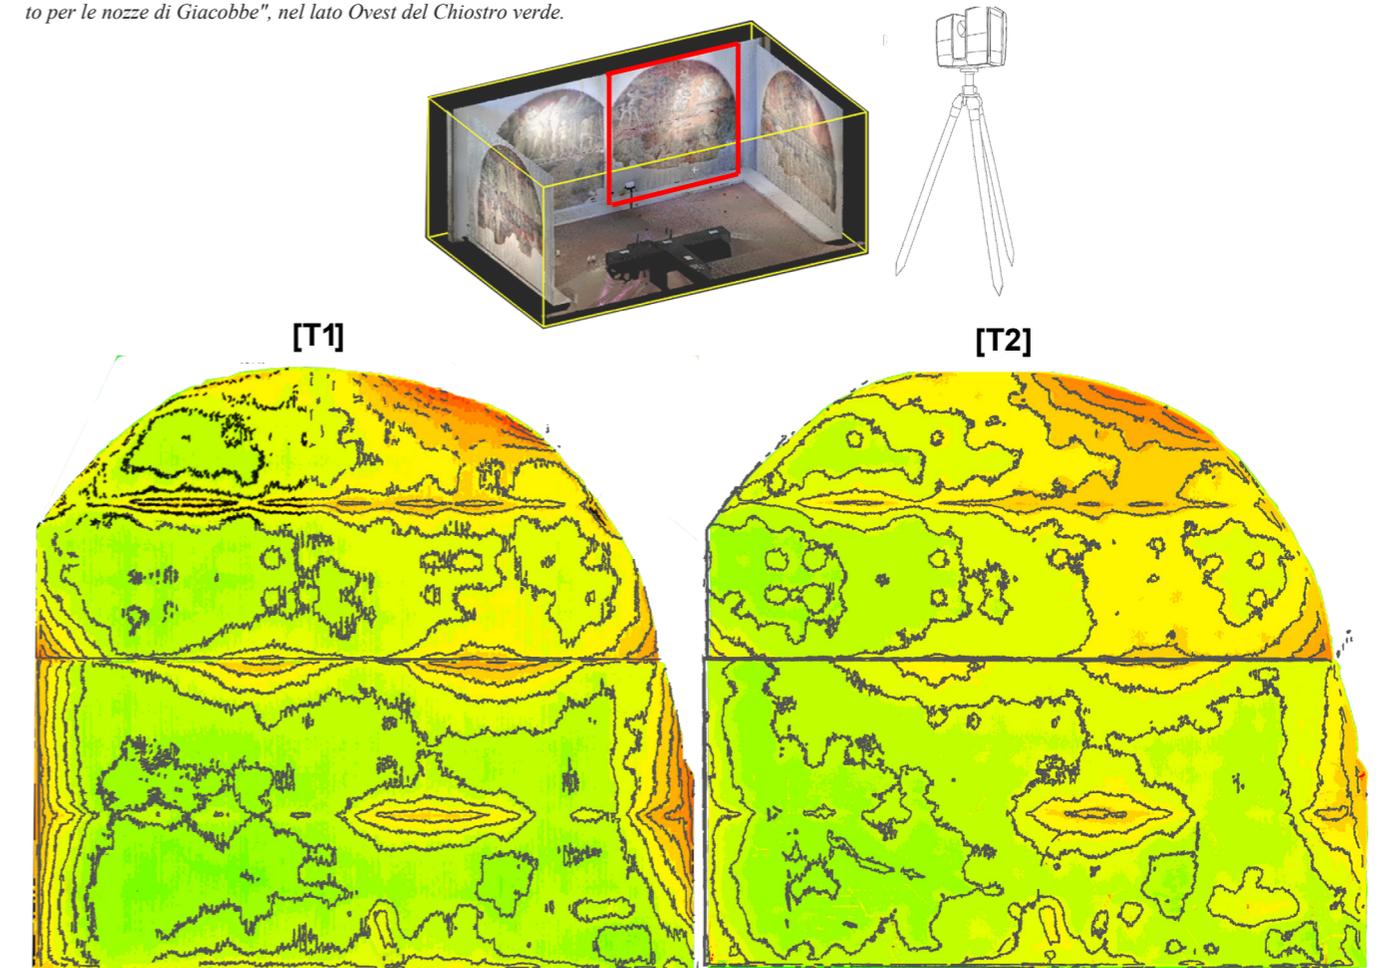
Fig. 5.18 DEM ottenuti da rilievo laser scanner su affresco "L'ingresso nell'arca degli animali e di Noè con la famiglia" e "L'ingresso nell'arca degli animali e di Noè con la famiglia", con evidenziati in violetto i singoli pannelli costituenti il supporto in Masonite e le aree con le maggiori deformazioni (zone di colore rosso) rilevati ai margini e all'interfaccia di essi.

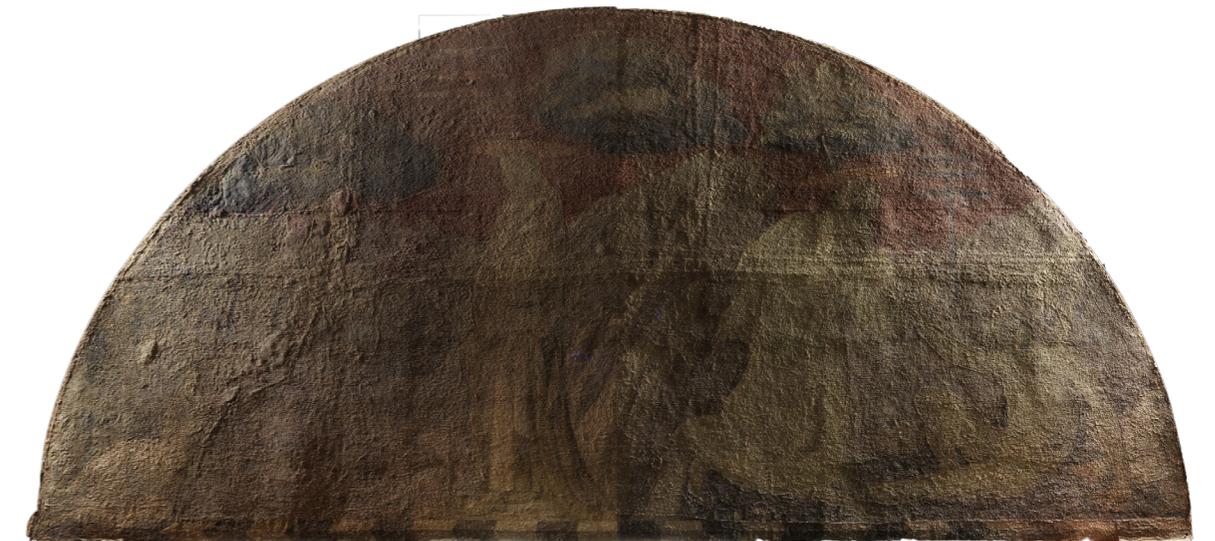
Fig. 5.21 immagine scattata in luce radente relativa all'affresco di Paolo Uccello "La creazione degli animali e la creazione di Adamo" (Frosinini, 2021).

Gli affreschi realizzati da Paolo Uccello presentano dunque deformazioni minime, che corrispondono nel peggiore dei casi a fuori piombo di circa 1 cm (aree rosse) e -0.7 mm (aree blu), localizzate ai bordi dei supporti (dove il gradiente di umidità è sicuramente maggiore rispetto all'interno del supporto), nelle zone di giuntura dei pannelli di Masonite e negli avvallamenti prodotti dalla rete metallica. Nel caso dei dipinti murali "Storie di Enoch e Lamech" e "L'ingresso nell'arca degli animali", da un'attenta osservazione dei DEM fotogrammetrici, si rilevano le deformazioni plastiche lasciate dall'orditura del vecchio telaio in abete rimosso durante i restauri del 2014 (Fig. 5.20). Anche un'immagine scattata in luce radente relativa all'affresco di Paolo Uccello "La creazione degli animali e la creazione di Adamo" mostra le disconnessioni della pittura create dalla complessità dei materiali del supporto (Fig. 5.21) (Frosinini 2021).

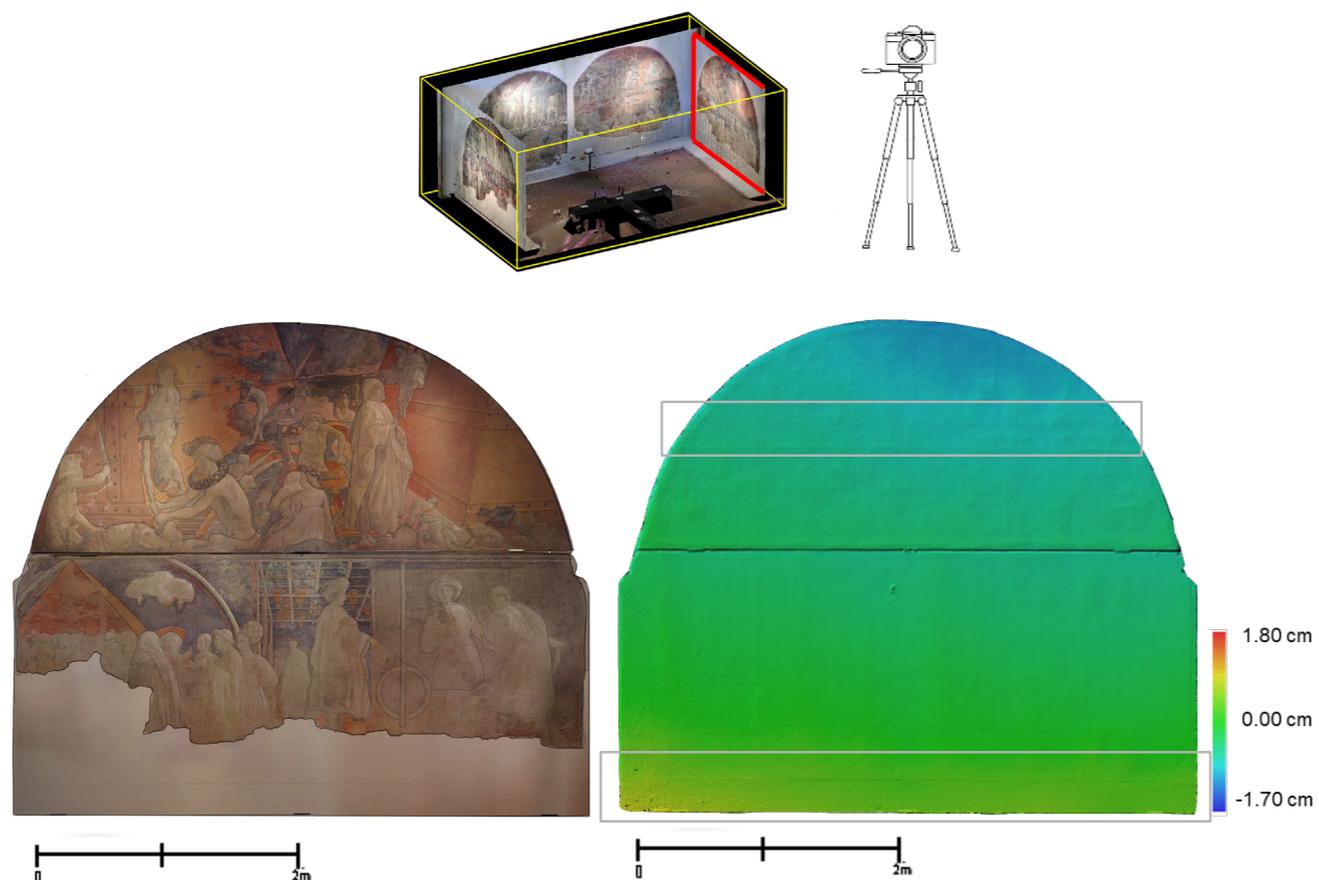
Fig. 5.22 a sinistra fotopiano de "Il Diluvio universale e la recessione delle acque e l'ebbrezza di Noè" (risoluzione di 0.313 mm /pix) e a destra il DEM fotogrammetrico (risoluzione 0.725 mm/pix), con visibile l'impronta della tela in alto e lo "zoccolo" in Masonite nella fascia inferiore.

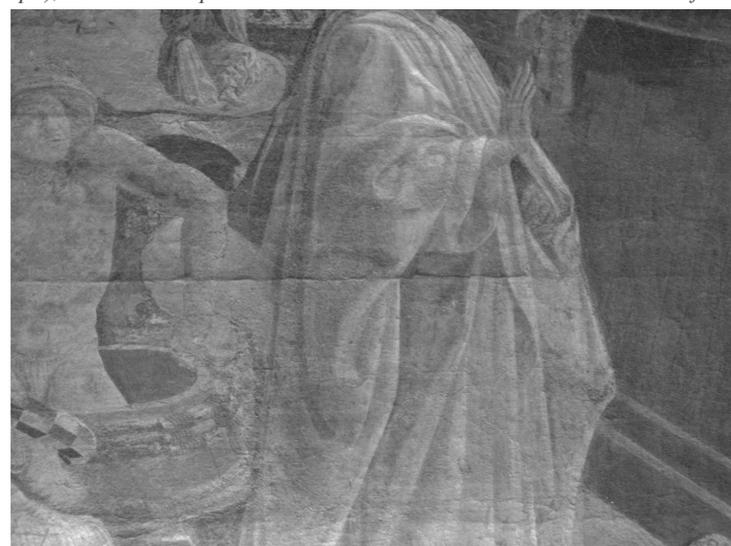
Fig. 5.23 zona centrale de "Il Diluvio Universale" dove è evidente una netta cesura orizzontale corrispondente a una giuntura di tela sul retro dell'affresco.

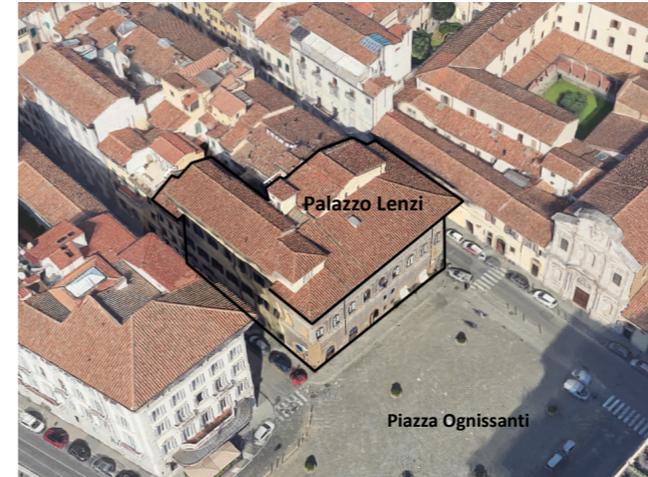
Fig. 6.1 a sinistra: palazzo Lenzi, in piazza Ognissanti a Firenze. A destra: ripresa termografica sulla facciata, decorata a graffito, di palazzo Lenzi.

Il metodo è stato convalidato anche con il rilievo delle facciate di palazzo Lenzi in piazza Ognissanti a Firenze (Fig. 6.1). Il palazzo, oggi sede del consolato francese a Firenze, ha subito notevoli trasformazioni negli ultimi secoli in termini di ristrutturazioni e modifiche, anche per quanto riguarda le sue facciate. Palazzo Lenzi rappresenta un'importante testimonianza dell'architettura rinascimentale fiorentina, con le facciate dipinte nel 1456 con la tecnica del graffito (Menicali, 1992; Bocchi-Cinelli, 1677). Dagli interventi passati è emersa una stratigrafia: sotto l'attuale facciata dipinta, sono presenti sia porzioni di un graffito più antico sia, a un livello ancora più profondo, un intonaco grossolano e grezzo, graffiato con vari motivi, rivelato da significative perdite di malta. Nel corso dei secoli ha subito diversi rifacimenti e restauri, l'ultimo dei quali nel 1984. (SBAA_FI, 165/1°/1984). L'obiettivo dell'indagine IRT e fotogrammetrica è stato quello di evidenziare le aree interessate da fenomeni di degrado (comprese quelle già restaurate) e di consentire una lettura stratigrafica della facciata frontale in via non distruttiva, utile anche per orientare ulteriori indagini analitiche (Brizzi et al. 2022)

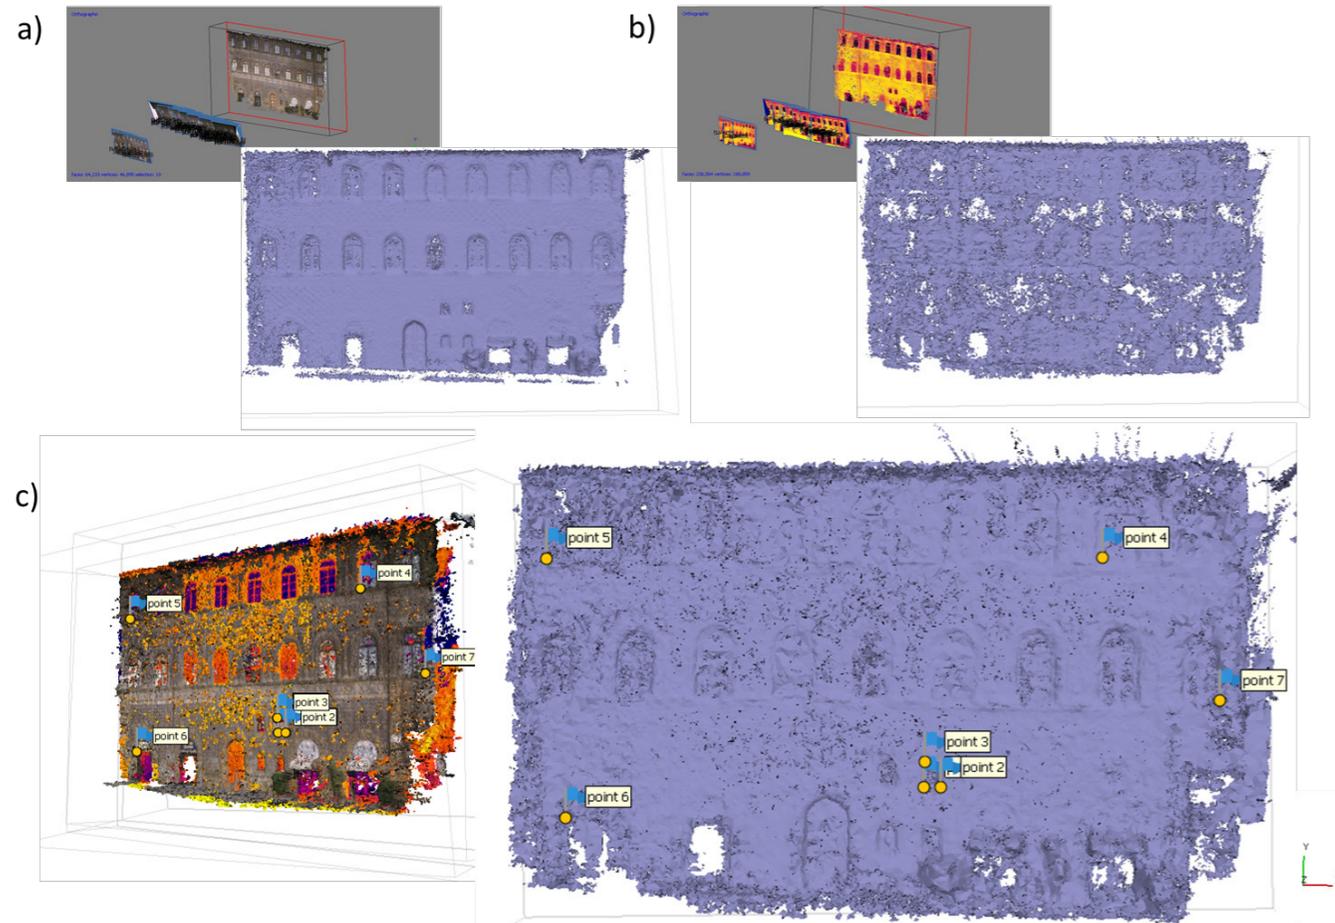
Fig. 6.3 a) modello mesh del rilievo RGB da termocamera b) modello mesh da rilievo IRT c) modello solido allineato da rilievo RGB e IRT.

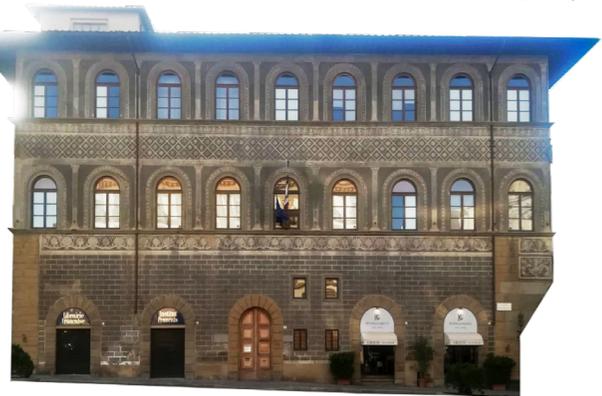
- Pluviali nascosti
- Risalita capillare
- Distacchi di intonaci
- Pompe di calore

Fig. 6.7 ortomosaico IR ottenuto dalla nuvola IRT e immagine scattata nel visibile, con evidenziati diversi processi di degrado che interessano la facciata di palazzo Lenzi.

Da un attento esame dell'ortomosaico di Fig. 6.7 è possibile osservare diversi elementi critici, tra cui:

- anomalie termiche riscontrate al di sopra delle porte della facciata (aree evidenziate in rosso). Esse sono dovute alla presenza di distacchi e perdita di coesione dei diversi strati di intonaco che compongono il graffito;

- presenza di pluviali incassati nella muratura (aree evidenziate in verde), che sono stati probabilmente interrotti durante precedenti lavori di ristrutturazione del 1984;
- le aree sotto le finestre del primo e del secondo piano (evidenziate in nero), mostrano una temperatura più elevata (circa 30 °C) rispetto alla zona circostante. Esse corrispondono alle pompe di riscaldamento negli ambienti interni;
- le finestre dell'ultimo piano, pur essendo arcuate, presentano un'intelaiatura interna rettangolare;
- alla base dell'edificio, quella a contatto con il piano stradale, è evidente la presenza di fenomeni di risalita capillare, tuttora in corso.

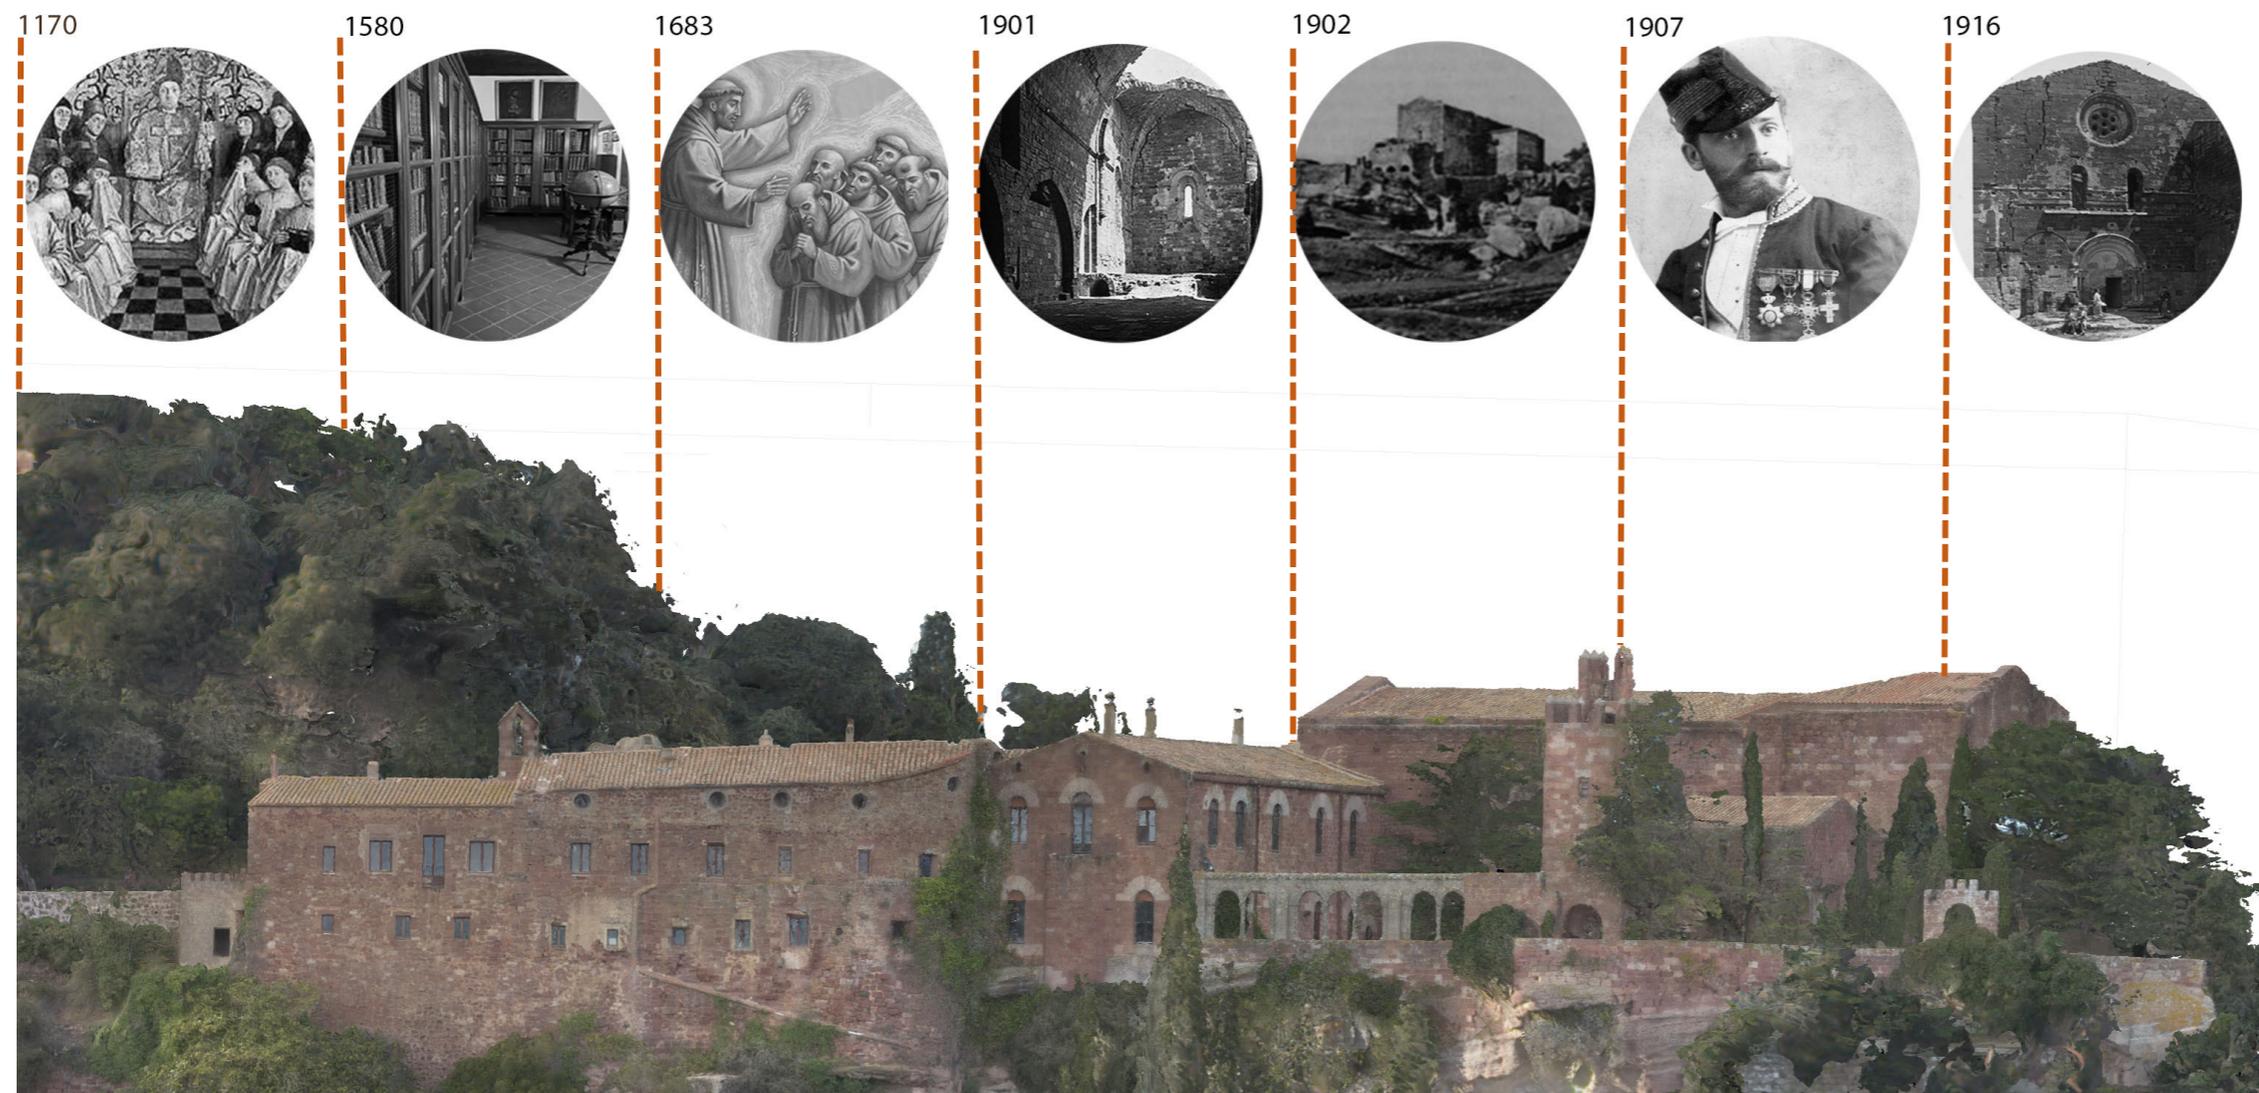
Fig. 6.10 linea del tempo con vista della nuvola di punti ottenuta da rilievo fotogrammetrico aereo con drone.

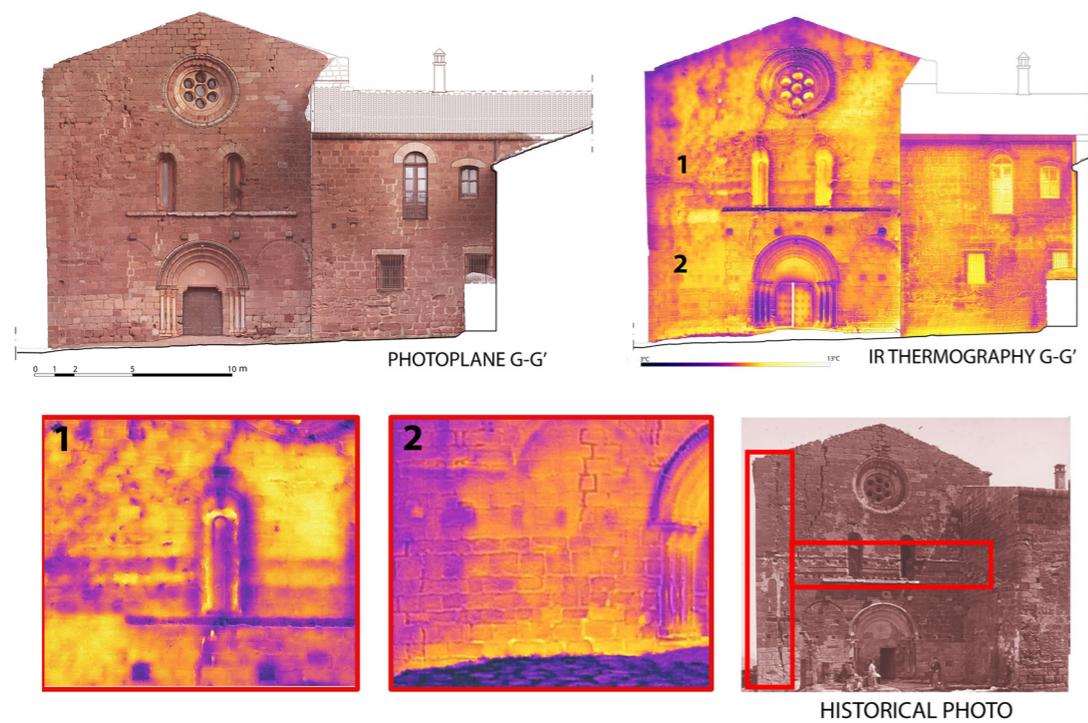
Fig. 6.15 prospetto frontale della chiesa di Saint Miquel d'Escornalbou. Sopra: fotopiani VIS e IR. Sotto: due termogrammi short-range e la foto storica.

- Sul prospetto frontale di Fig. 6.15 (fotopiano G-G') sono visibili due fasce orizzontali all'altezza delle finestre: esse sono la traccia della falda inclinata del tetto di un antico nartece, come si vede anche nel prospetto Nord-Ovest (Fig. 6.16). Infatti anche in tale prospetto, i due termogrammi *short-range* (punti 1 e 2) mostrano la traccia della falda inclinata del tetto del nartece di ingresso e dei suoi archi di appoggio.

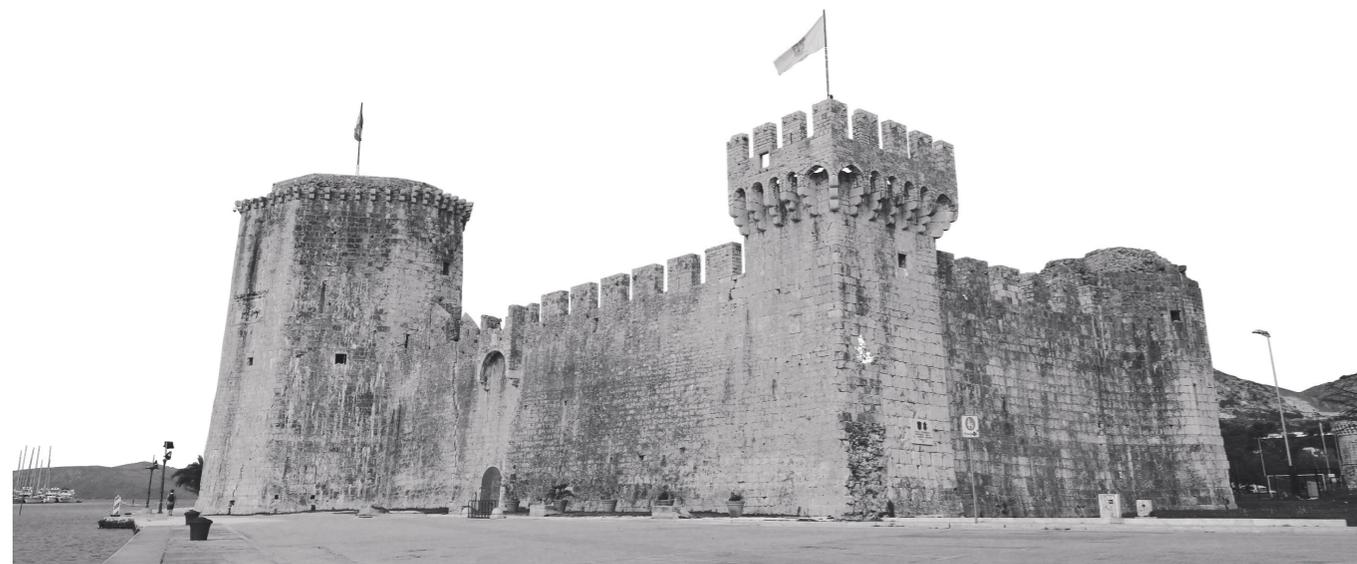
Fig. 6.19 castello del Kamerlengo, nell'isola di Trogir (Croazia).

negli altri lati. Le strutture murarie sono del tipo a sacco costruite da un doppio paramento di conci di pietra calcarea legati da malta. La fortezza originariamente inserita nelle mura preesistenti nei lati ovest e sud mura e delimitata da un fossato nei lati est e nord: l'accesso principale al castello avveniva dal lato della città alla quale era collegato da un ponte che passava sopra il canale (Bulfone Gransinigh, 2020; Bertocci, 2019). L'aspetto attuale della fortezza è il risultato

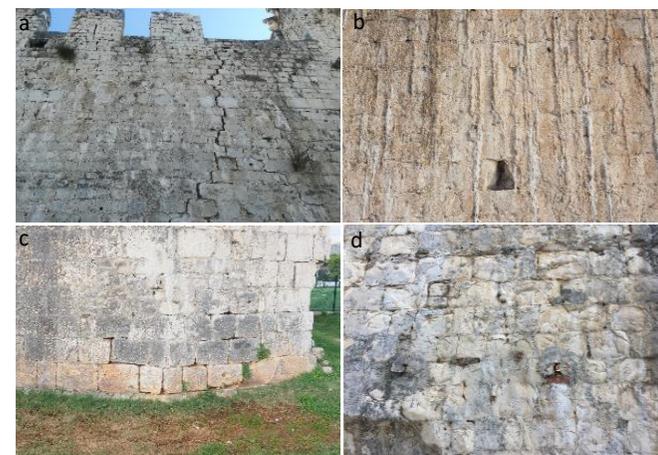
Fig. 6.21 varie tipologie di degrado presenti nel castello del Kamerlengo: a) dissesti strutturali, b) concrezioni stalagmitiche della muratura, c) perdita della malta di allettamento tra i conci di pietra calcarea, d) scagliatura e fessurazione dei conci di facciata.

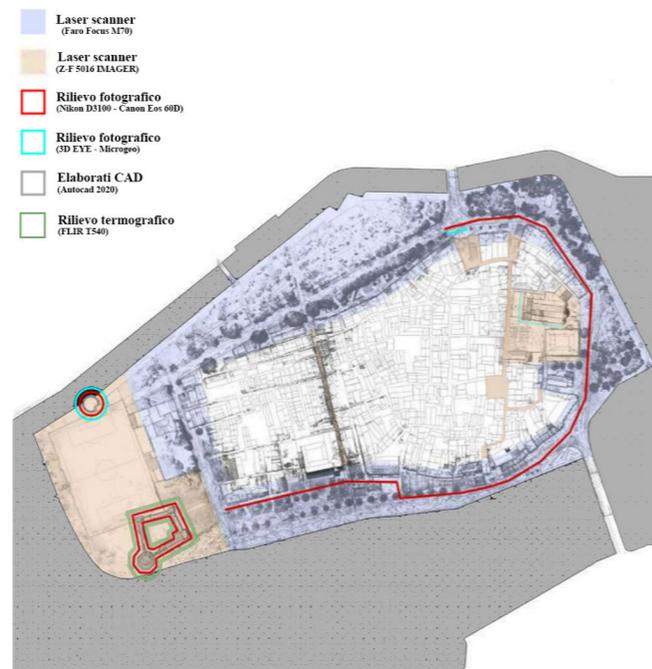
Fig. 6.22 sintesi delle metodologie di rilievo utilizzate nella città di Trogir a seguito del workshop del 2019 e del 2021.

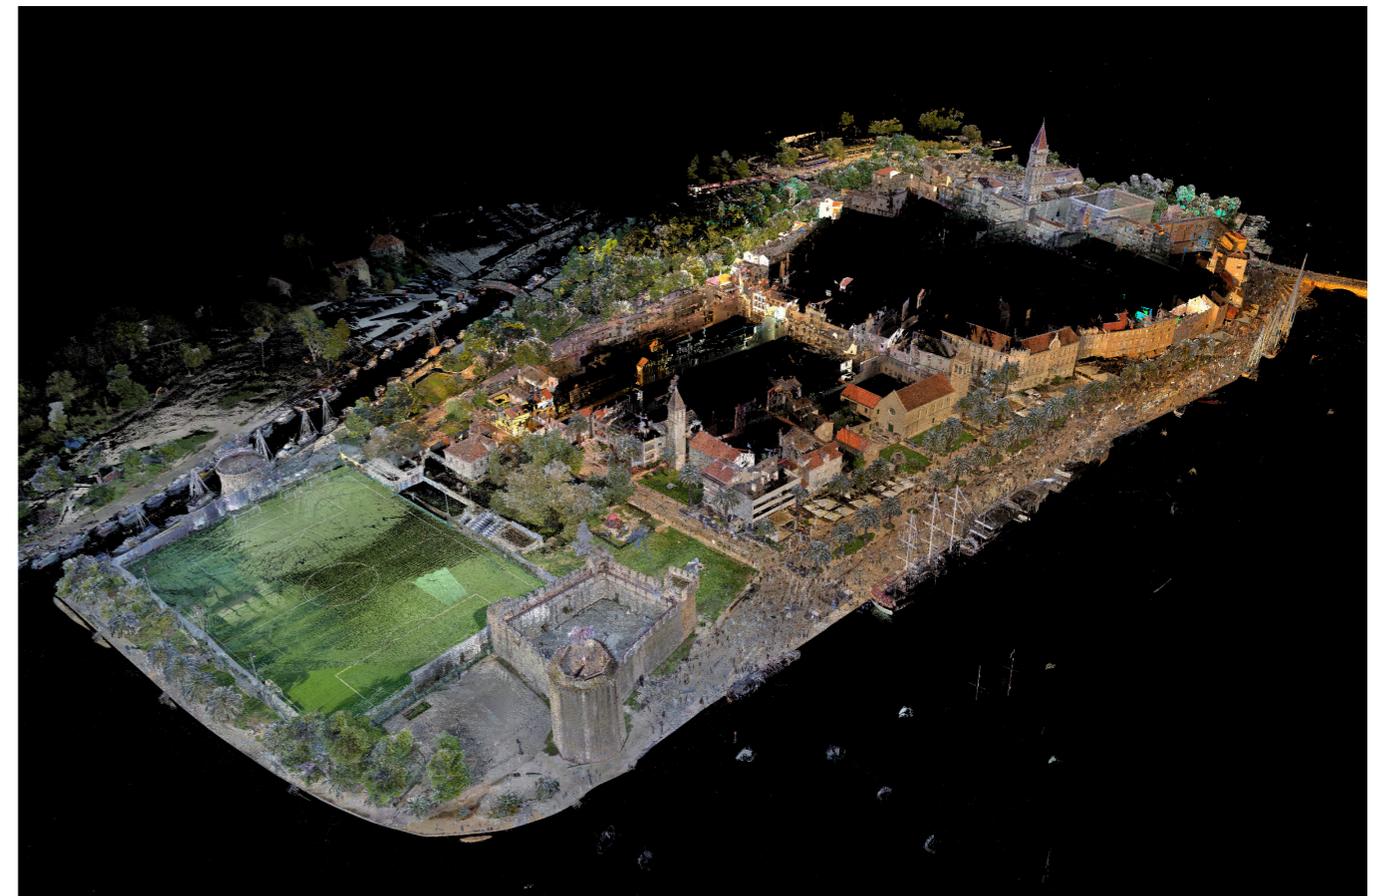
Fig. 6.23 vista della nuvola di punti laser scanner TLS.

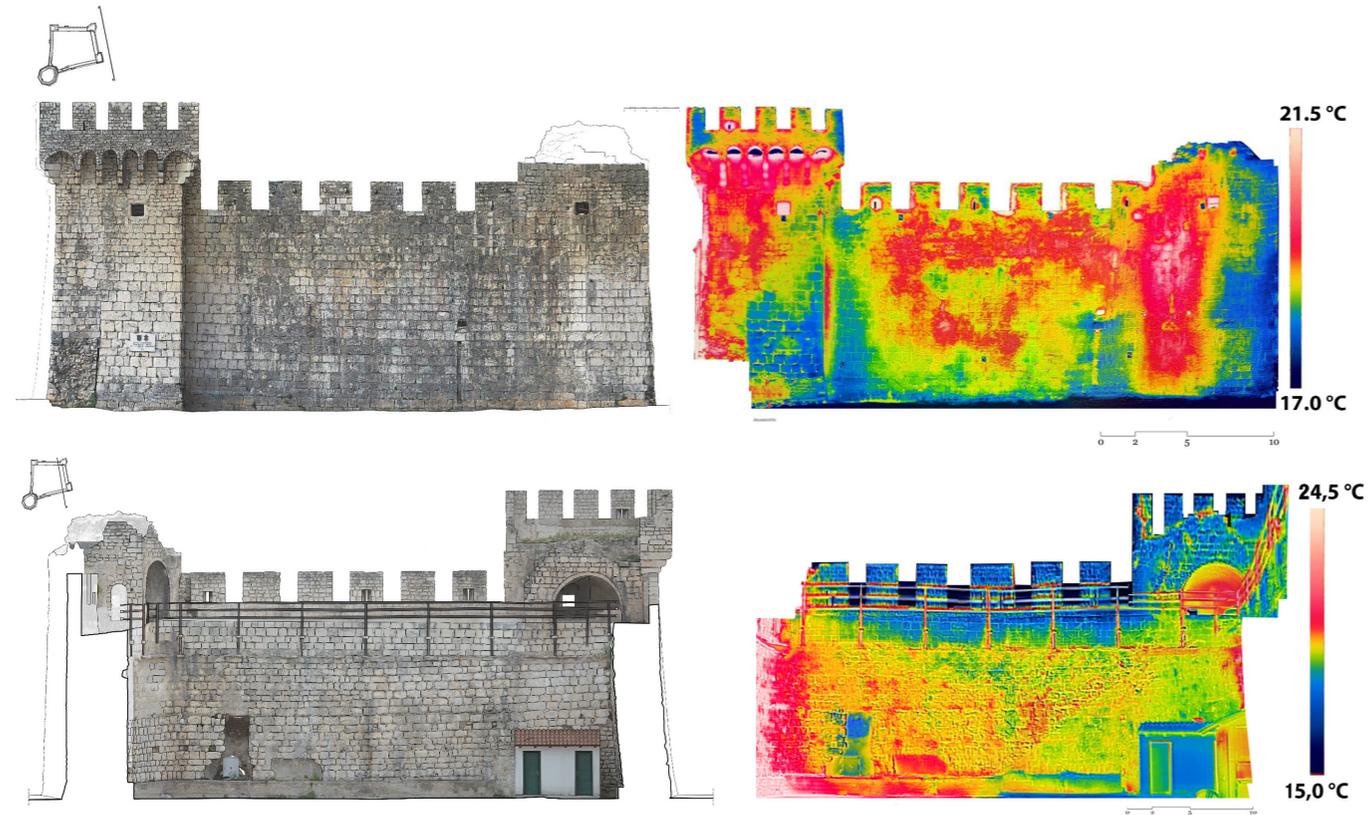
Fig. 6.24 fotopiano IR e VIS del prospetto Nord-Est esterno (sopra) e interno (sotto) del castello di Kamerlengo.

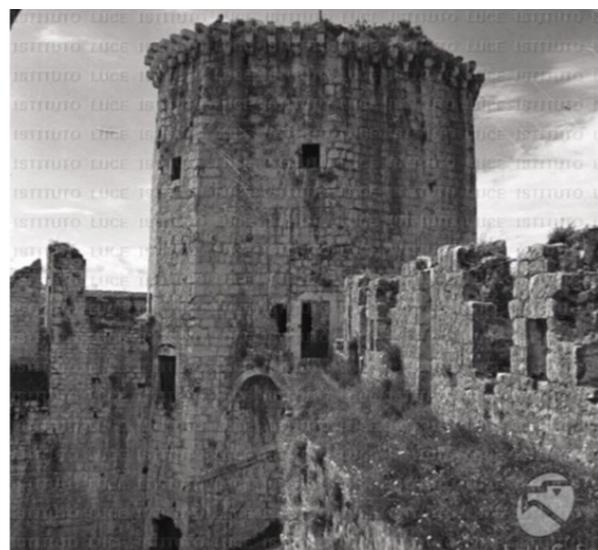
Fig. 6.27 foto storica del camminamento delle guardie (Archivio Istituto Luce).

- L'omogeneità termica dei camminamenti di guardia interni permette di individuare pietre di fase costruttiva più recente rispetto a quelle della muratura, infatti i camminamenti di guardia ancora nel 1922 risultavano parzialmente distrutti (Fig 6.27);
- Anche la maggior parte delle merlature del castello è stata ricostruita, come si può notare dall'omogeneità termica di queste aree in contrasto con l'ambiente circostante;
- Una cappella tamponata era presente sul lato ovest, sotto le scale (Fig. 6.26B). La presenza di questa cappella (cappella di San Marco) è documentata anche in una
