Beyond the limestone. Indagini sulle dinamiche degenerative per la rigenerazione del patrimonio costiero fortificato pugliese

This ongoing research aims to contribute to the knowledge and conservation of the historical defense coastal towers of Puglia. Many of them are actually in a strong risk of loss due to the abandonment. Here are the results of a survey carried out on four selected towers in Terra d'Otranto. Through the integration of historical, architectural, technological and diagnostic investigations, the working team has highlighted the diversification of constructive attitudes (techniques and materials) within the same building program of the 16th century and in transformation phases. Over time, these choices have influenced the conservation of these artifacts. The laboratory investigations carried out on samples of material have highlighted the strong contribution of marine aerosol in the processes of disintegration of carbonate materials. The main dynamic of decay in relation of the nature of the materials and the intensity of external actions have been highlighted. The first results can direct the subsequent insights of the research aiming to outline the future conse

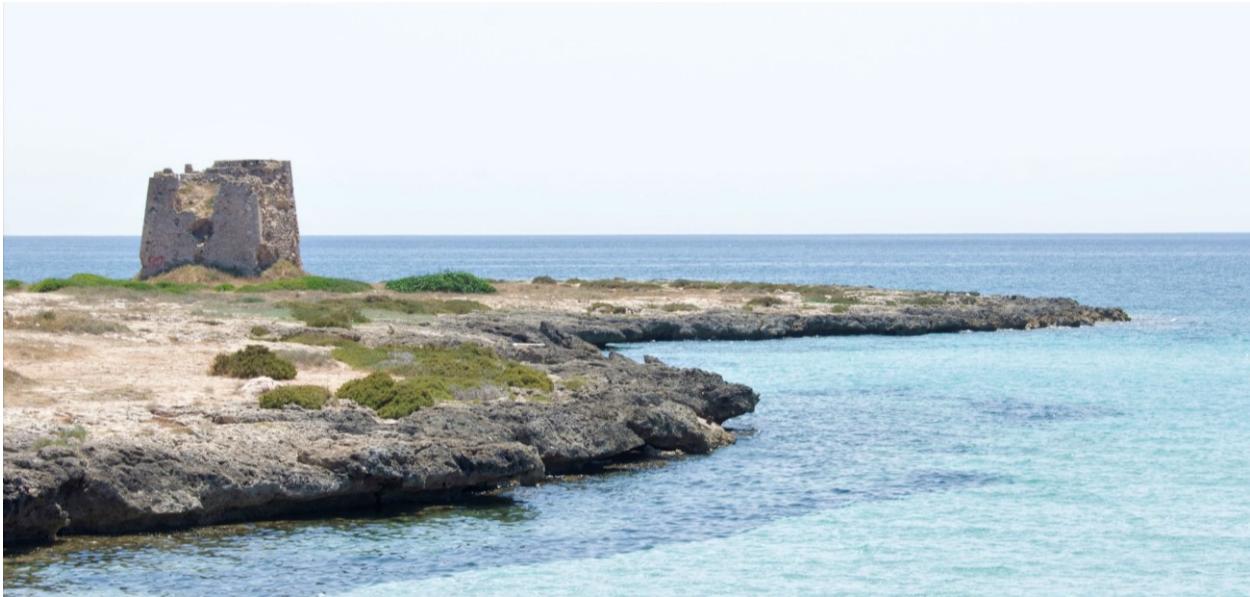
Fig. 1. Torre Zozzoli (TA), veduta generale.

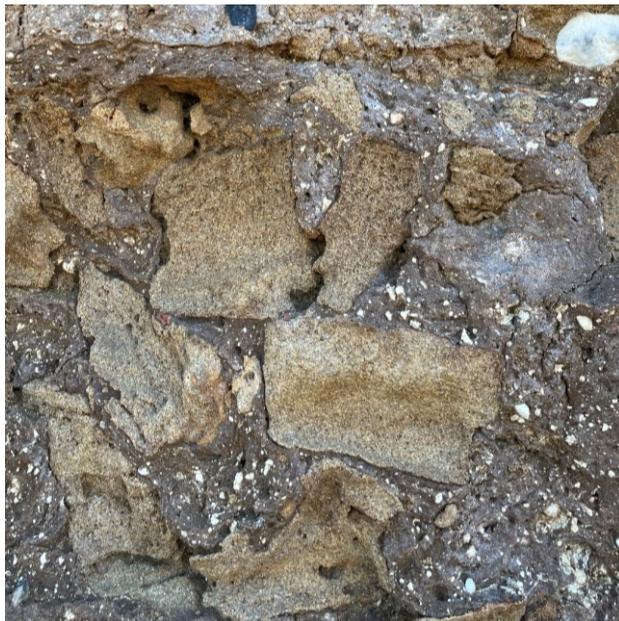
Fig. 2. Torre Testa (BR). Efflorescenze saline sul conglomerato di malta di calce e pietrame calcareo del nucleo interno.

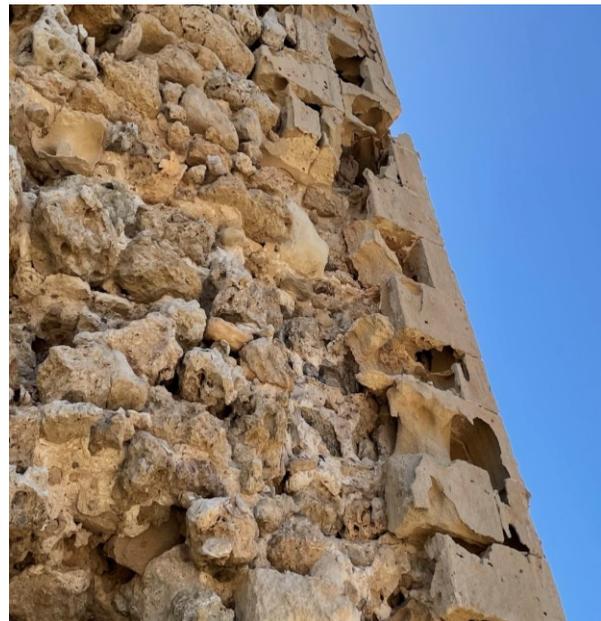
Fig. 3. Torre Zozzoli (TA). Alveolizzazione ed erosione dei blocchi squadrati di calcarenite dei cantonali.

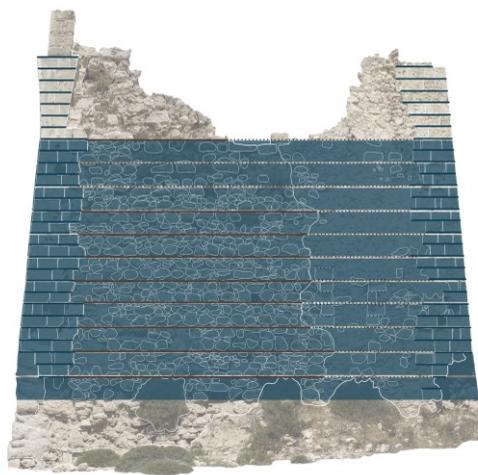
Filari lineari dei blocchi regolari
Piani di orizzontamento dei paramenti a cantieri
Cantieri

Fig. 4. Torre Zozzoli (TA). Studio tecnologico effettuato sul prospetto est con indicazione dei filari lineari dei cantonali, dei piani di orizzontamento del paramento murario centrale e della dimensione verticale dei cantieri. Si nota la scansione regolare ed omogenea delle fasi costruttive a cantieri nella misura del doppio palmo che si estende su tutto l'elevato. (Elab. F. Mele 2023)

mista a zeppe, posti in opera secondo il sistema a “cantieri”, che consiste nell'impostazione, ad intervalli variabili, di orizzontamenti evidenti nell'apparecchio murario, spesso caratterizzati da uno spesso strato di malta di allettamento¹⁸. Il nucleo interno è costituito da un conglomerato di malta di calce e frammenti di pietrame calcareo. Tutte le torri presentano resti di vari strati di intonaco. L'indagine tipologica è stata condotta su tutti gli elevati analizzando la distribuzione dei caratteri ricorrenti e degli elementi in serie per rintracciare variazioni all'interno di porzioni apparentemente omogenee¹⁹. Per ciascuna torre sono stati indagati i seguenti fattori: dimensioni dei blocchi regolari dei cantonali (altezza e lunghezza), altezza dei filari in blocchi regolari, continuità dei piani di orizzontamento dei paramenti, altezza dei cantieri costruttivi. L'indagine stratigrafica ha determinato la sequenza cronologica delle fasi costruttive e di trasformazione di ciascun elevato in ogni torre²⁰. Entrambe le indagini evidenziano la presenza di discontinuità e integrazioni puntuali ed estese, dovute ad azioni intenzionali o al deperimento. Torre Zozzoli si conferma quella con minori alterazioni e più aderente al modello vice-reale, con una scansione costante dei cantieri pari a 2 palmi (1 palmo = 0,2636 m.), corrispondenti a due filari di blocchi quadrati dei cantonali.

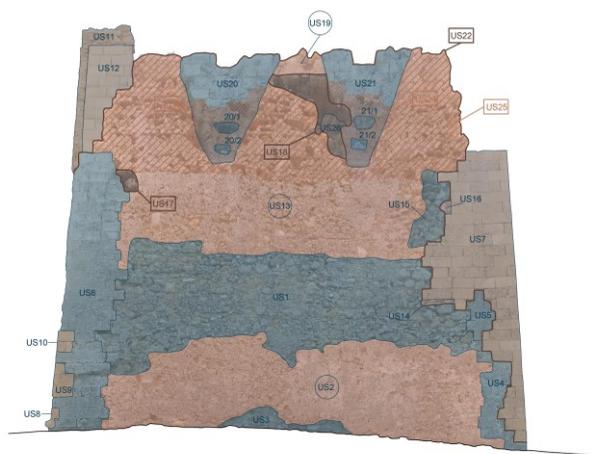
Parti originarie
Parti modificate durante l'utilizzo
Parti integrate in restauri recenti
11 US positive
7 US negative
22 US positive di rivestimento
3/2 o 5b Sotto-unità
US negative

Fig. 5. Torre Testa (BR). Lettura stratigrafica con indicazione delle azioni di aggiunta (US +) e di sottrazione (US -). È possibile notare le US positive relative al recente restauro che poggiano sulla grande US22 negativa di taglio estesa pressoché alla totalità della torre. (Elab. F. Mele 2023)

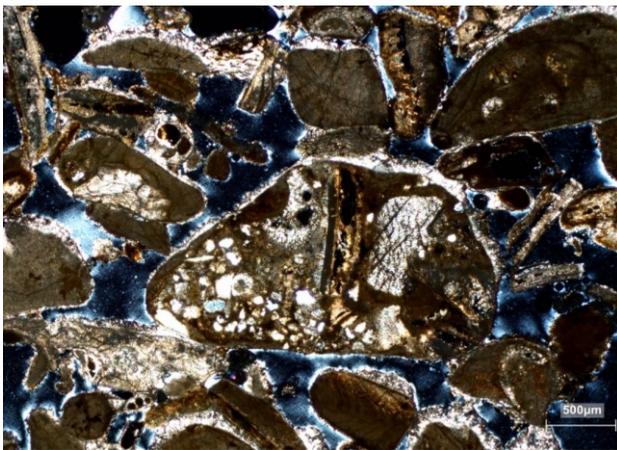
Fig. 6. Torre Castelluccia (TA). Sezione sottile del campione di pietra di un blocco del cantonale sinistro del prospetto est. Si presenta come un calcare a bioclasti (nummuliti, alghe bivalvi) di natura calcarenitica caratterizzato da estrema eterogeneità granulometrica (da millimetrica a centimetrica) con cemento micritico variamente ricristallizzato e parzialmente ossidato che include rari silicati detritici (quarzo) di dimensioni massime attorno ai 100 µm.

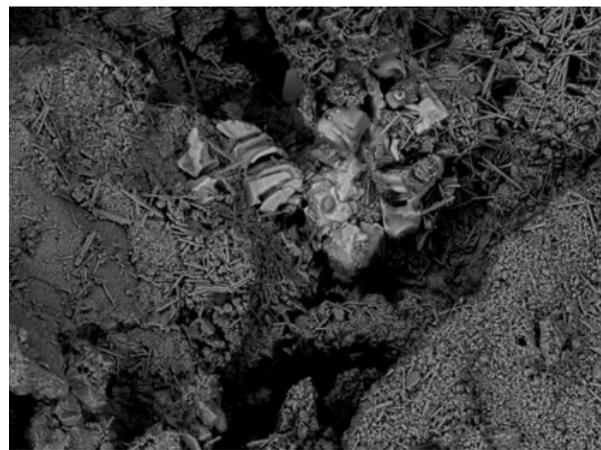
Fig. 7. Torre Zozzoli (TA). Immagine al SEM di un campione di pietra di un blocco del cantonale sinistro del prospetto ovest. I cristalli di Halite (NaCl) si dispongono nelle cavità e nelle porosità aperte. Le cristallizzazioni saline si presentano di tipo idiomorfo (tridimensionale). Riscontrate calciti aciculari in fase di cristallizzazione secondaria (sovrapposti all'halite).

come si è verificato nei campioni di Torre Zozzoli. Nel caso invece di una roccia con pori di minori dimensioni, la cristallizzazione avviene nello spessore più prossimo alla superficie esterna del materiale, spesso sottoforma di spalmature bidimensionali, come dimostrato in Torre Testa. I campioni selezionati sono stati analizzati anche al SEM (Scanning Electron Microscope) con microsonda a dispersione di energia (EDS)²². I sali riscontrati si presentano principalmente sottoforma di cristalli di halite (NaCl, cloruro di sodio) nelle cavità e porosità del materiale e delle varie bioturbazioni presenti. Sono state riscontrate anche ricristallizzazioni di calcite aciculare in Torre Zozzoli e calcite a zeoliti in Torre Punta Penne e di vari solfati presenti sui bordi delle porosità. Nei campioni delle quattro torri sono presenti particelle metalliche di particolato atmosferico rilevate al SEM in forma di piccole sfere di ferro con tracce di alluminio, fosforo e silicio ma ricche anche di REE (Rare Earth Elements). La presenza dei solfati e del particolato atmosferico in questi campioni potrebbe essere associata all'inquinamento atmosferico (l'aeroporto e la città di Brindisi, l'acciaiera ILVA e la stessa città di Taranto). Tuttavia, la pressoché totale assenza di processi di solfatazione, sembra escludere un decisivo contributo degli inquinanti al degrado di questi materiali: gesso come apporto esterno non è stato riscontrato in nessuno dei campioni esaminati. La principale forma di degrado delle calcareniti è senza dubbio l'aloclastismo, in diverse configurazioni e intensità, essenzialmente dovuto alla cristallizzazione dell'halite, ma anche della calcite. Torre Zozzoli risulta quella maggiormente soggetta a questo processo.

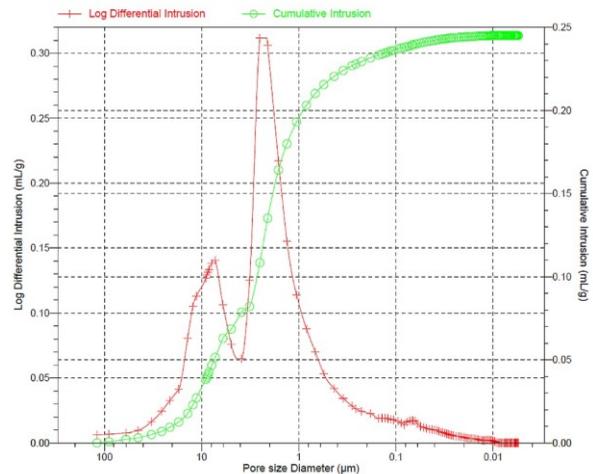
Fig. 9. Torre Punta Penne (BR). Grafico generato dalla porosimetria ad intrusione di mercurio (ISO 15901-1:2016) effettuata sul campione PP_S_M1 prelevato dal prospetto sud meno esposto. Si nota la presenza di due mode significative: una nella dimensione del diametro dei pori di 5 μm con volumi di intrusione che arrivano a 0.32 mL/g, decisamente maggiori rispetto agli altri campioni esaminati, e una moda nei 9 μm con volumi di intrusione di 0.14 mL/g.

porosità originaria del legante²⁶. Grazie ai grafici elaborati dalle analisi porosimetriche è stato possibile verificare che i pori maggiori si rilevano in tutti i campioni tranne che in quelli di Torre Zozzoli. Torre Castelluccia e Torre Punta Penne presentano malte e intonaci caratterizzati da una maggiore variabilità delle dimensioni dei pori. In tutti i materiali indagati la microporosità è comunque consistente, con diametri compresi tra 5 e 80 μm e con volumi di intrusione piuttosto elevati (20% e 40%).
