# I tumuli del parco archeologico di Cortona. Studi per la conservazione e la valorizzazione

*About fifteen years after the “Parco Archeologico” of Cortona was opened, it was deemed necessary to launch an accurate and extensive campaign of study and documentation of the sites from which it consists. The study and the survey were started from the tumuli of Sodo and the tumulus of Camucia; the work was conducted with the aim of deepening the construction techniques and the state of conservation of these artifacts. Two main areas of decay emerged, one related to the not always effective control and protection from rain-water; the other concerns the structural problems of parts in condition of ruin, but also of intact rooms apparently in good state of conservation. In some cases, possible intervention solutions were also outlined.*

### **Rilievo digitale e nuove evidenze sul Parco Archeologico di Cortona (PM)**

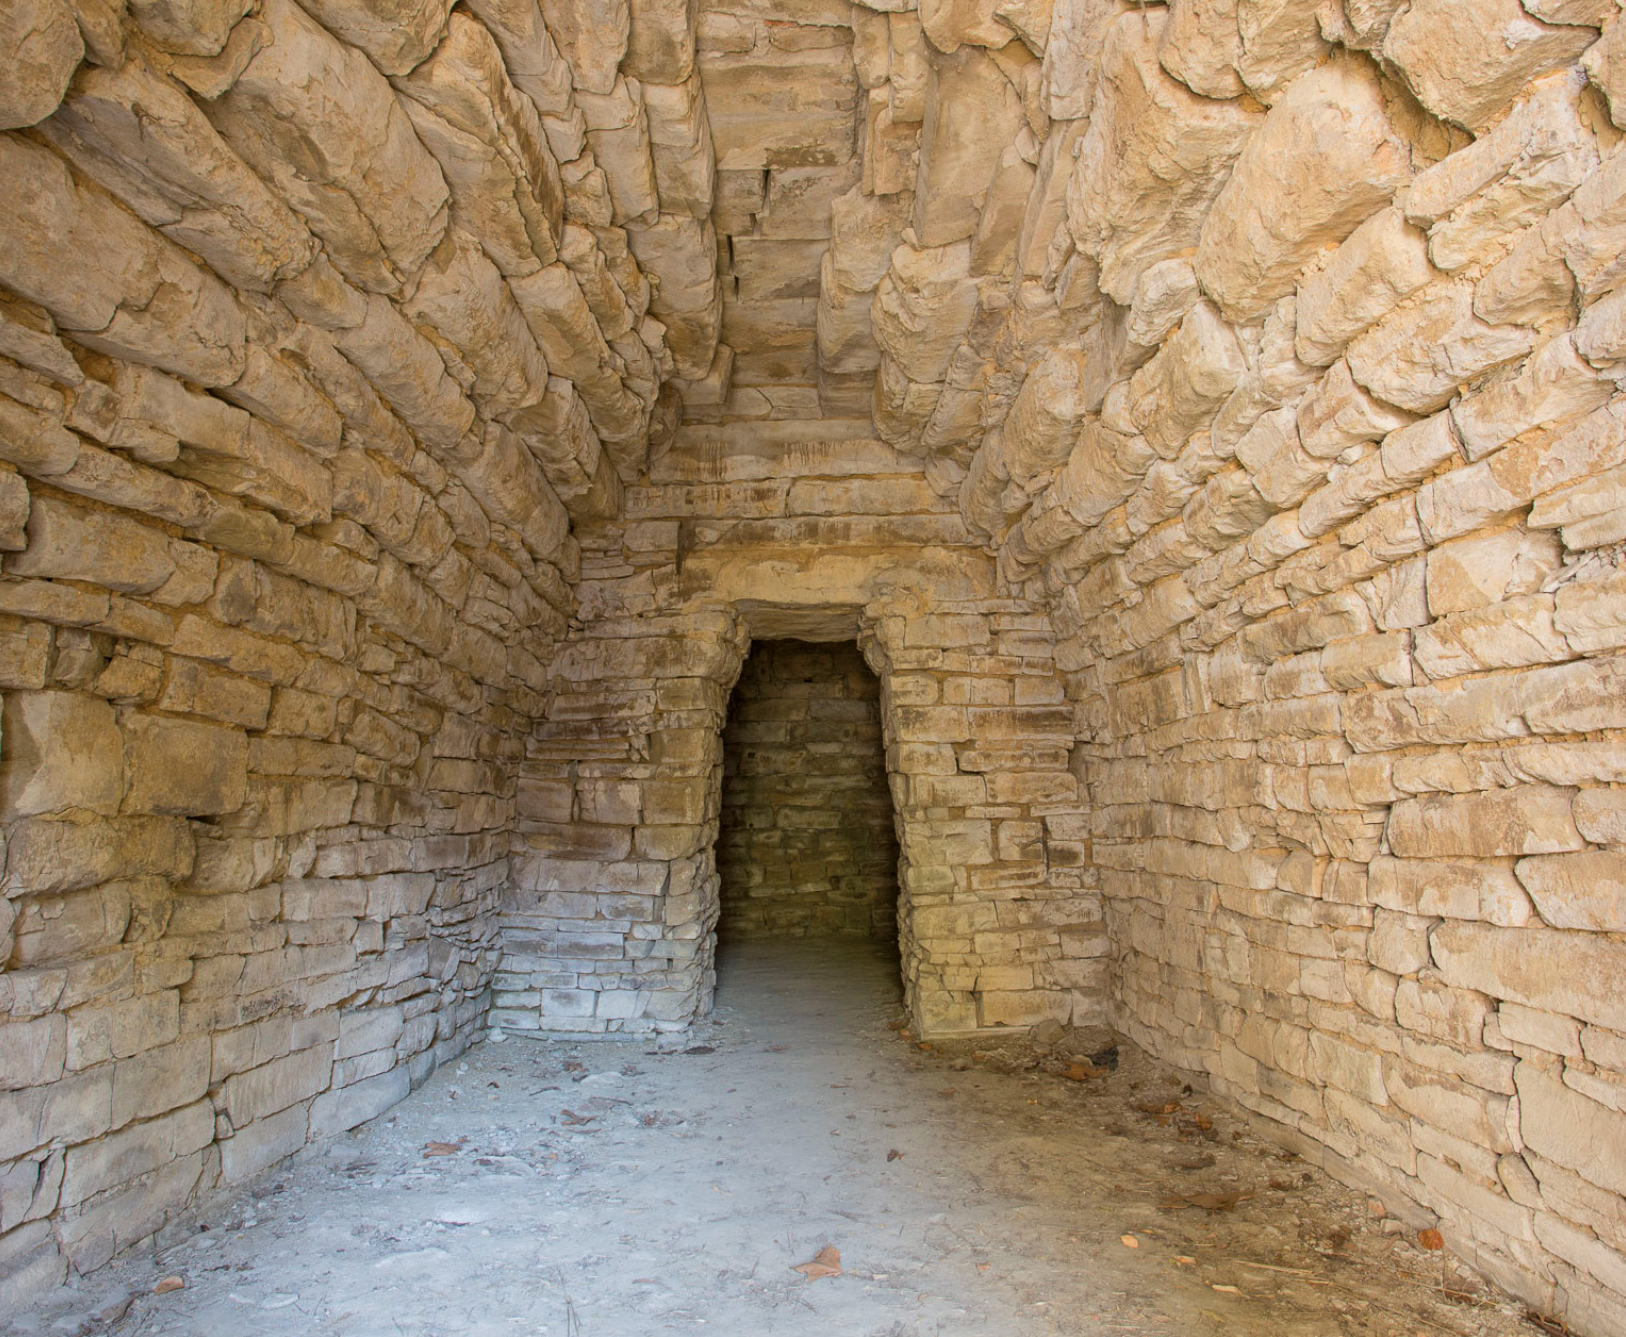
Tumulo di Camucia, camera  
con copertura a lastre in  
aggetto (foto PB 2017).

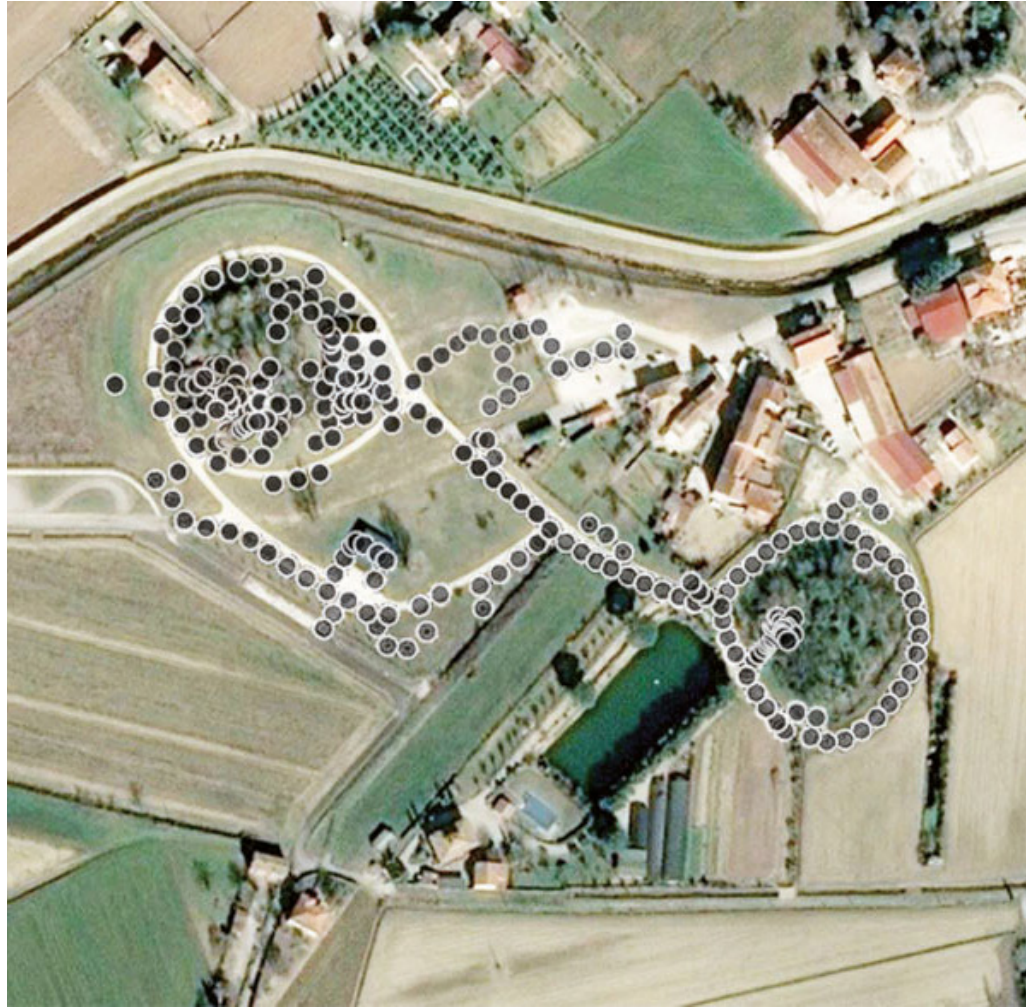
**Fig. 2**  
Vista zenitale dei tumuli del Sodo (tumulo I a destra, tumulo II a sinistra) con la posizione delle oltre duecentonovanta scansioni laser scanner eseguite (elaborazione G.A., E.C., D.D.D., coordinamento P.M.).

Gli approfondimenti sui tumuli del Sodo e di Camucia hanno avuto inizio a partire da una campagna di acquisizione dati tramite laser scanner, consistente in oltre 360 scansioni (fig. 2)<sup>14</sup>, cui ha fatto seguito una complessa fase di studio e processamento dati al fine di ottenere piante e sezioni ritenute necessarie a evidenziare aspetti salienti del complesso archeologico.

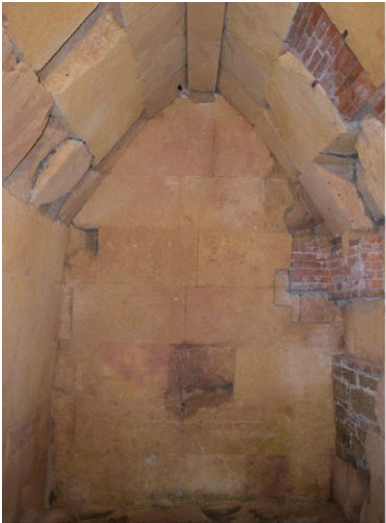
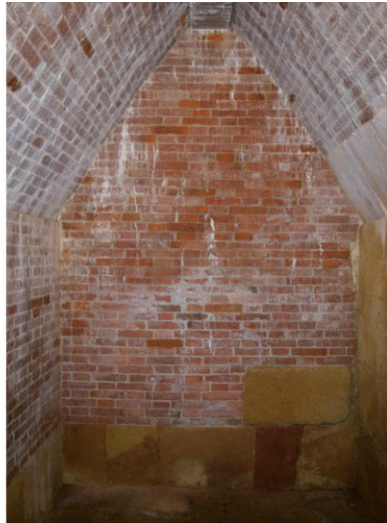
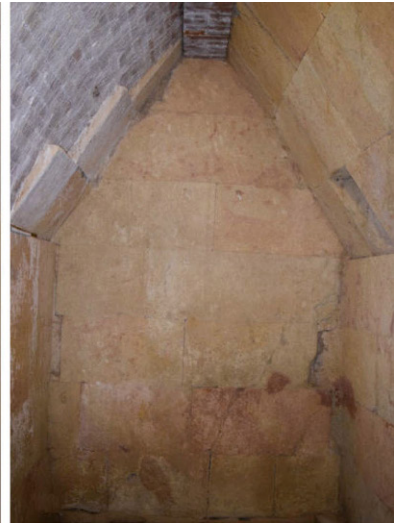
##### Fig. 7

Tumulo I del Sodo, camere della Tomba 1 con le coperture originarie in pietra e le parti ricostruite in laterizio (foto G.A., E.C., D.D.D., 2019). coordinamento P.M., 2019).

Le coperture originarie della tomba sopravvivono, con limitate integrazioni laterizie, nella camera terminale in asse e in modo meno esteso in tre camere laterali (fig. 7). Va sottolineato che, nel passaggio dalla parete alla copertura a capanna, l'apparecchio murario è apparentemente caratterizzato da giunti orizzontali posti ad analoghi intervalli. In realtà le coperture sono ottenute da mensole lapidee che aggettano progressivamente su tre filari. Dai primi due filari, visibili per intero, si ricava che le mensole hanno un'altezza massima e minima di 51/38 cm nella camera in asse,

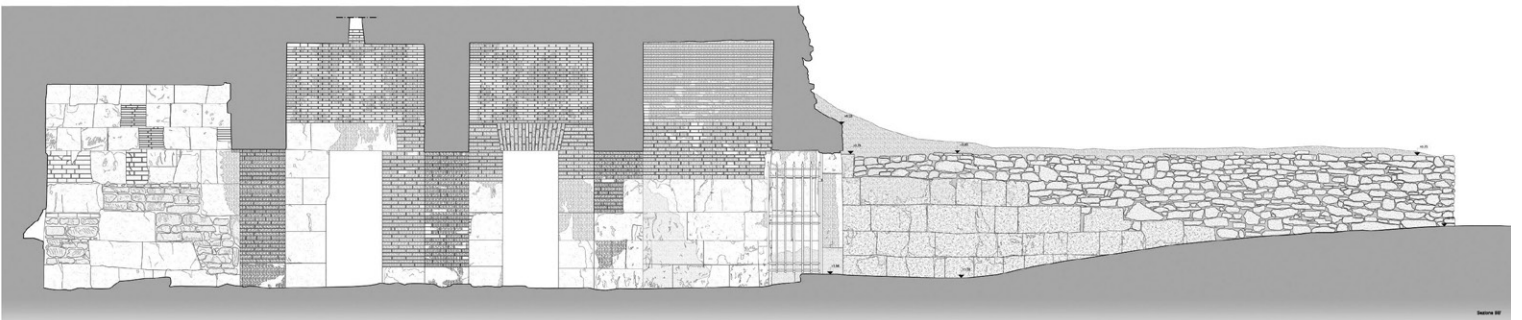
##### Fig. 6

Tumulo I del Sodo, sezione longitudinale della Tomba 1 con le viste di entrambi i lati (elaborazione G.A., E.C., D.D.D., coordinamento P.M., 2019).

Le pareti della tomba sono realizzate in grandi conci in arenaria accuratamente squadrati, disposti su filari orizzontali pressoché continui. L'altezza dei conci varia da 39 cm a 60 cm, la larghezza massima è di 114 cm. Complessivamente si tratta di un apparecchio murario pseudoisodomo, salvo alcune porzioni delle facce interne dei pilastri frapposti ai tre vani in asse, dove si ha un'alternanza fra conci interi e conci appaiati ad opera isodoma (fig. 6).

Nella zona di colmo della copertura laterizia del terzo atrio era stata predisposta un'apertura verticale, oggi parzialmente tamponata nella parte superiore (fig. 6). È probabile che i restauratori avessero voluto predisporre un camino per favorire la ventilazione naturale della tomba. Sarebbe opportuno approfondire l'efficacia di un simile sistema di ventilazione, al fine di valutare il ripristino dell'apertura al colmo delle falde di copertura. Va inoltre detto che l'acqua raccolta nel *dromos*, per le pendenze del piano di calpestio, viene convogliata verso l'ingresso della tomba.

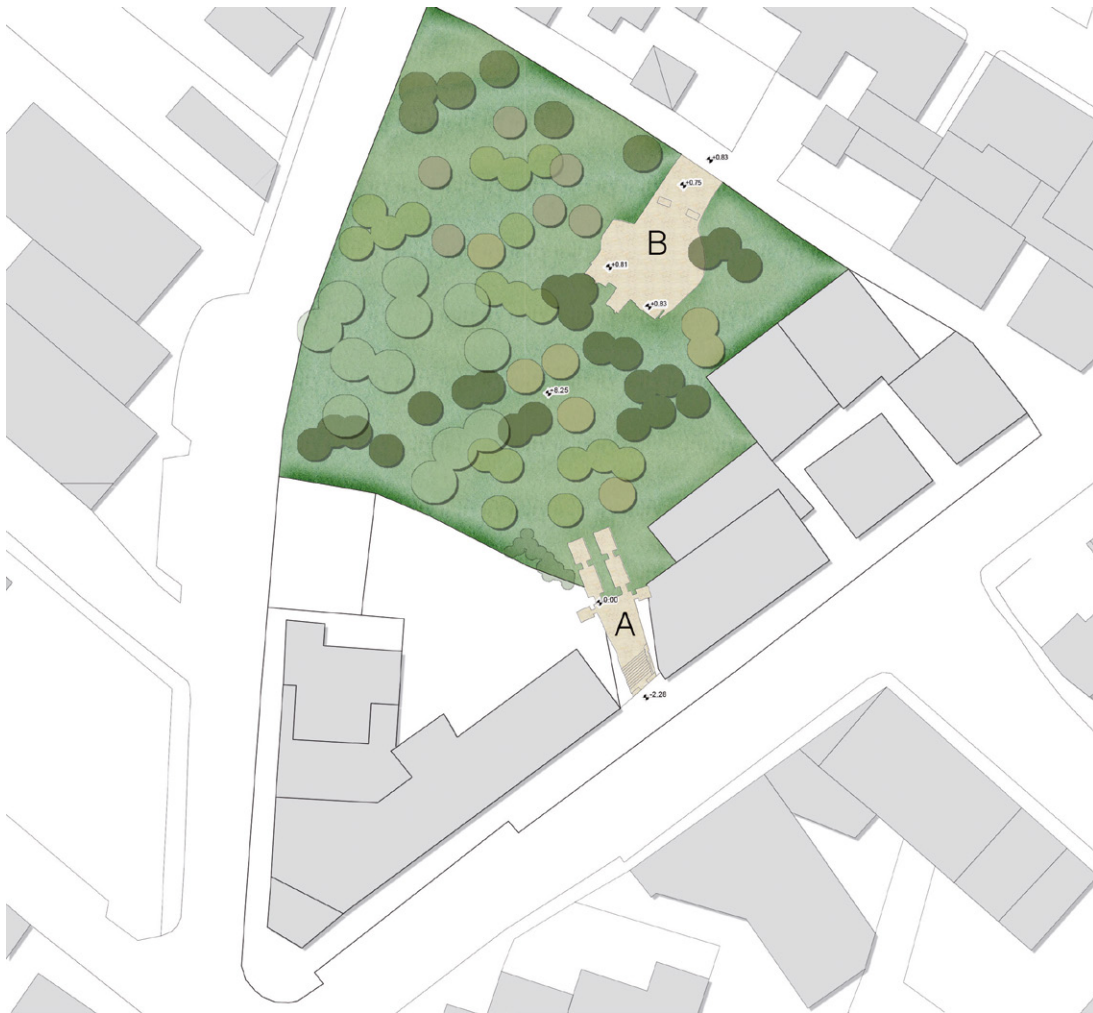
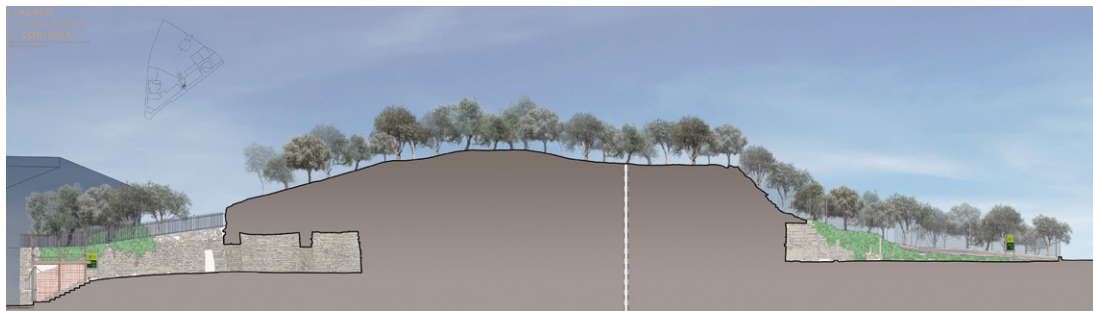
**Figg. 11, 12**  
 Planimetria del tumulo di  
 Camucia con la posizione della  
 Tomba A e della Tomba B e  
 sezione che intercetta la Tomba  
 A (sinistra) e la Tomba B (destra)  
 (elaborazione G.A., E.C., D.D.D.,  
 coordinamento P.M., 2019).

I livelli delle tombe del tumulo e della viabilità circostante messi in luce dal modello 3D sono di grande interesse, anche in ragione di quanto già osservato nei tumuli del Sodo. Considerando le attuali quote di calpestio, la Tomba A ha un livello inferiore di circa 80 cm rispetto alla Tomba B. Soltanto di fronte a quest'ultima si ha un'analogia quota della viabilità circostante al tumulo (fig. 11). Allontanandosi da questa parte i livelli stradali si abbassano e, rispetto alla Tomba A, sono inferiori di circa 2,30 m (fig. 12). Assumendo come termine di paragone il rapporto altimetrico tra tombe e tamburo del Tumulo II del Sodo, si configurerebbe un notevole abbassamento delle quote originarie circostanti al tumulo di Camucia al fine di creare i livelli dell'attuale viabilità. Sembrerebbe che soltanto nella zona più prossima all'accesso alla Tomba B la viabilità potrebbe avvicinarsi alle quote originarie a margine del tumulo.

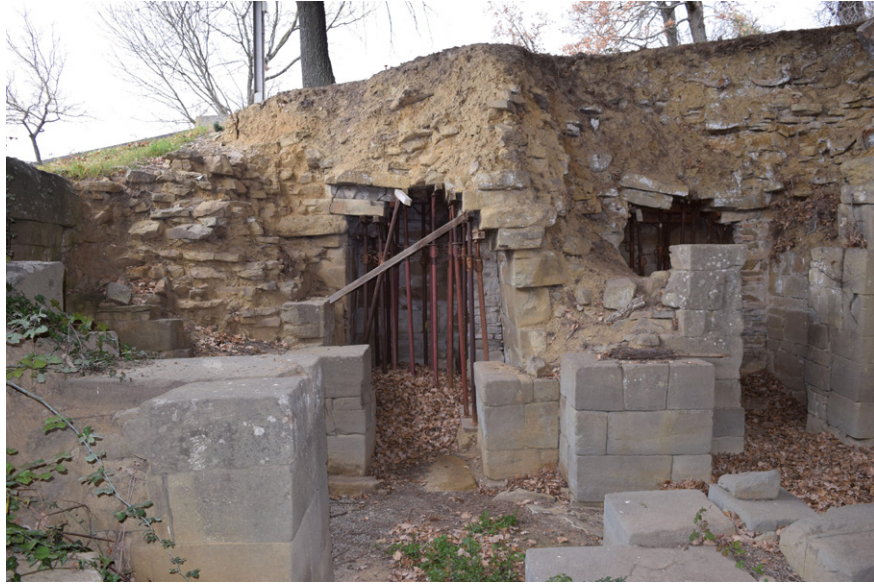
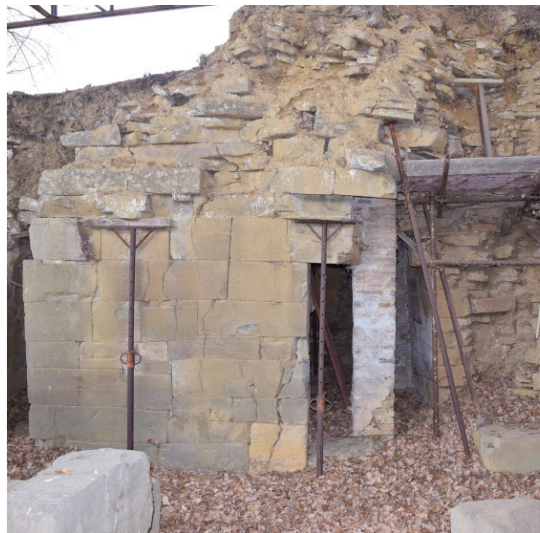
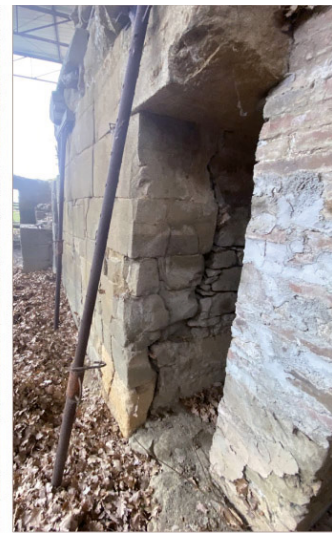
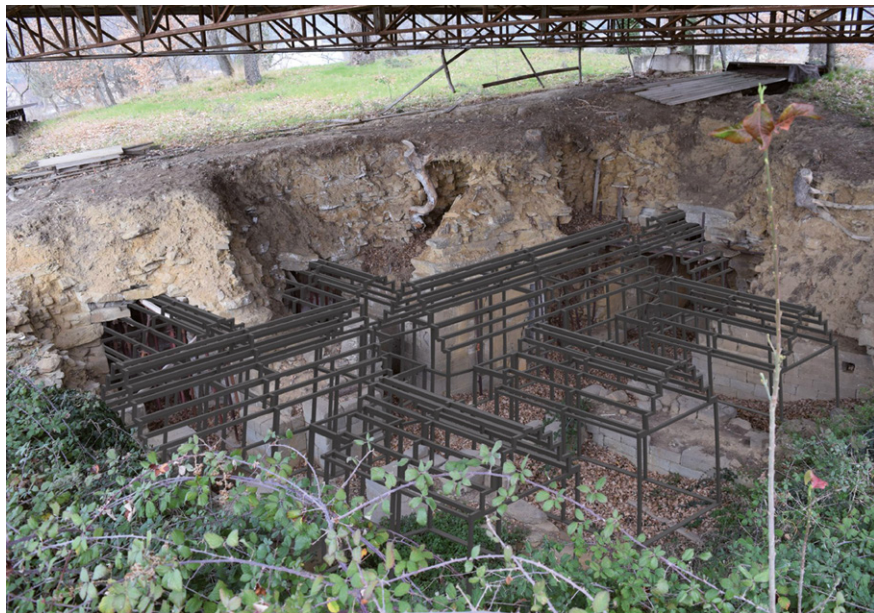
Sui tumuli del Sodo è cresciuta una vegetazione boschiva, divenuta un elemento connotante dal punto di vista paesaggistico. Tra gli arbusti troviamo rosmarino, ginestra, biancospino ed erica; tra gli alberi sono stati censiti l'acero campestre, il leccio, la rovere, il tiglio nostrano, il pioppo nero e pioppo bianco.

Si tratta di vegetazione in parte caratterizzata da un apparato radicale a fittone, che potrebbe dare luogo a dissesti nelle coperture delle tombe. Nel Tumulo I sarebbe da valutare la pericolosità dei pochi alberi che interessano l'area della tomba. Nel Tumulo II, a ridosso dei resti delle tombe, affiorano apparati radicali che sarebbero da considerare una concausa dei crolli. Ma nella situazione che si è venuta a creare, va in ogni caso valutato l'effetto stabilizzante delle radici degli alberi sui margini delle tombe.
