ARCHEOLOGIA VENETA

XXXIII – 2010

Ricerche archeologiche nell'oratorio di San Rocco di Illasi (Verona)

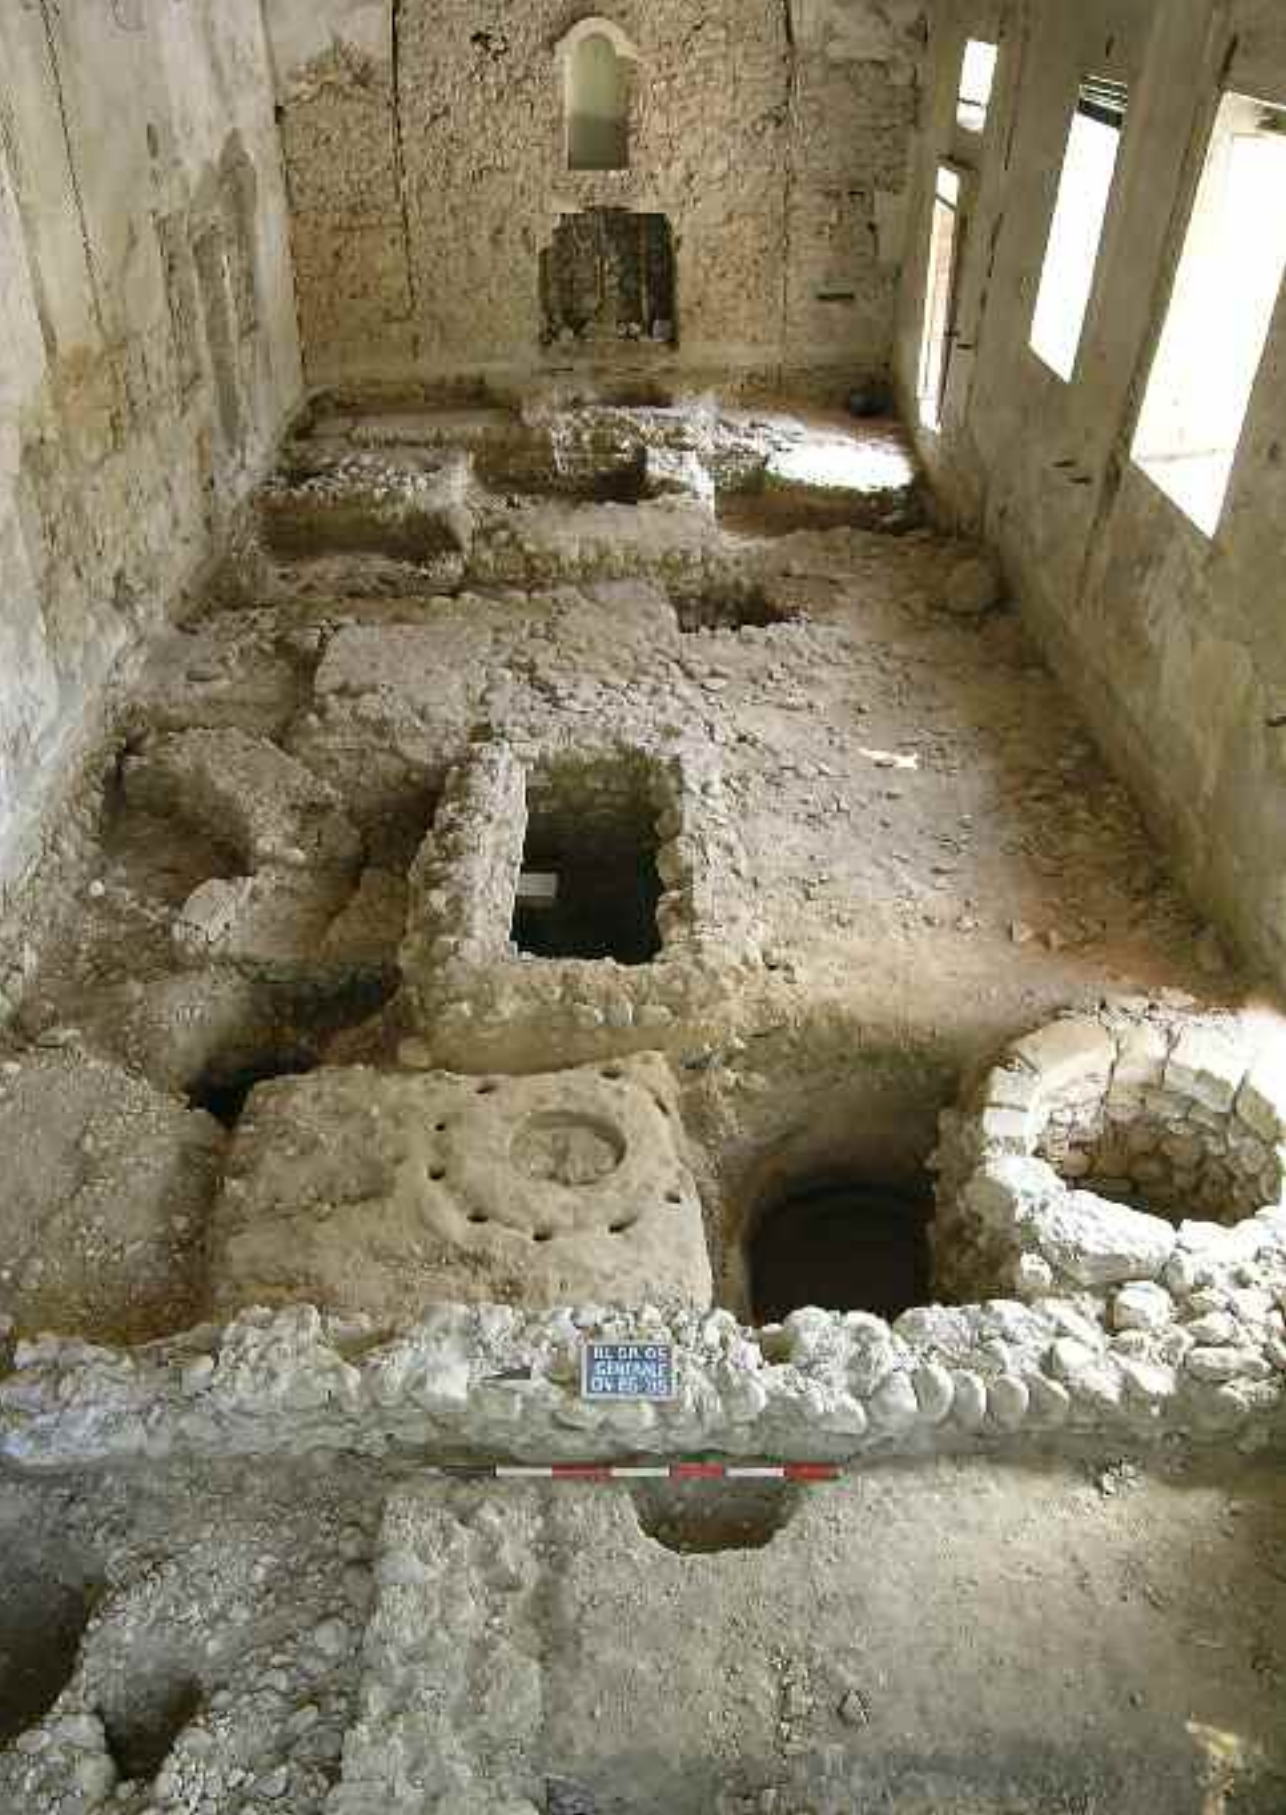
<<< fig. 1. Lo scavo all'interno dell'oratorio (visto da ovest).

Tra l'estate 2005 e l'estate del 2006, presso l'edificio di proprietà comunale affacciato sulla piazza principale del centro di Illasi, a pochi metri della chiesa parrocchiale – comunemente denominato ex oratorio di San Rocco – è stato effettuato uno scavo archeologico preventivo (fig. 1) in vista dei lavori di restauro dell'immobile, promossi e finanziati dall'Amministrazione di Illasi¹.

Del nuovo edificio realizzato nell'area sono stati individuati pochi elementi strutturali: parte dell'abside (fig. 12 e fig. 8) (119), un tratto del perimetrale sud (78) (fig. 1) e della facciata occidentale (138).

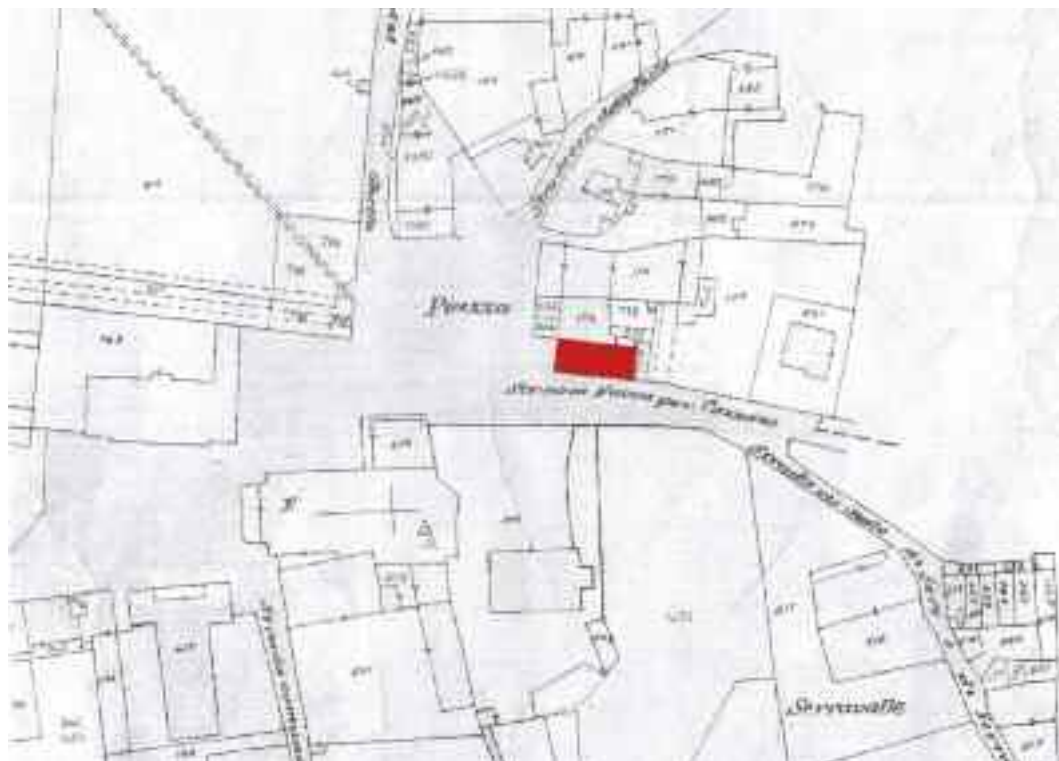
fig. 2. Localizzazione dell'edificio nel centro di Illasi (mappa catastale).

L'occasione è stata propizia per effettuare un'indagine in estensione delle stratificazioni costituenti il sedime del fabbricato (fig. 2), accompagnata dalla lettura stratigrafica degli alzati murari, a seguito della demolizione dei pa-

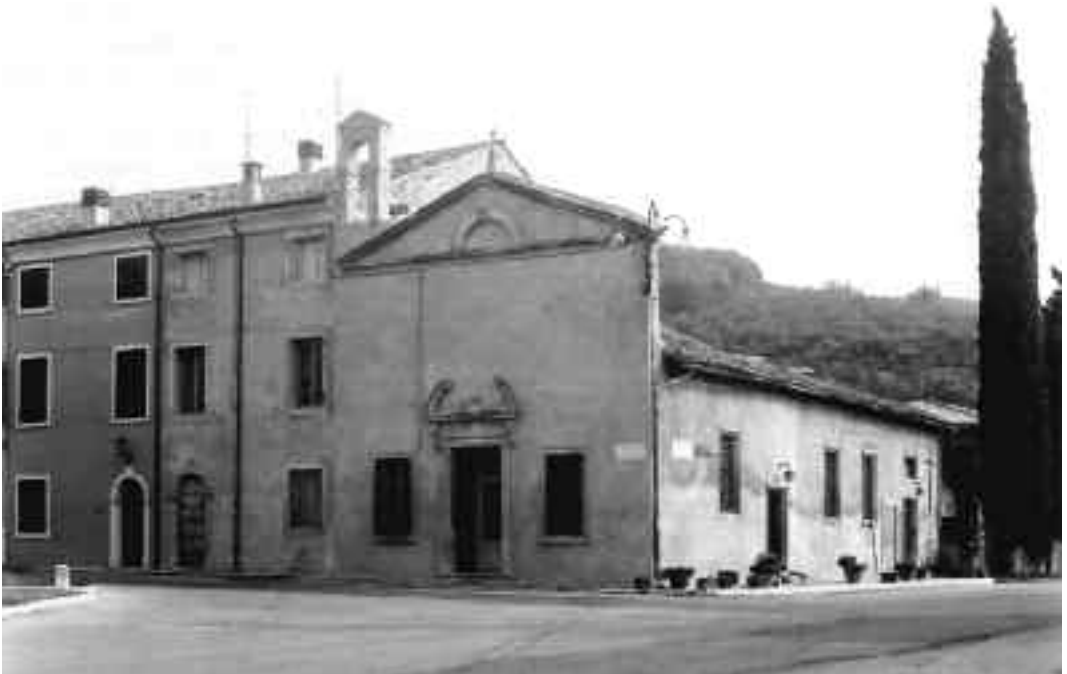
fig. 3. L'ex oratorio di S. Rocco, prima dei lavori di ristrutturazione (da VIVIANI 1991, p. 51).

La facciata dell'edificio (fig. 3), caratterizzata da un piccolo campanile a vela, riflette ancora l'impronta del rifacimento avvenuto in epoca settecentesca; le indagini archeologiche hanno però confermato la preesistenza di una chiesa di età romanica sorta a sua volta su edifici precedenti.

Parete sud (figg. 3 e 48). La parete sud è quella di cui non è stato possibile leggere in maniera esaustiva gli alzati a causa degli urgenti lavori statici resi necessari: la muratura risultava infatti completamente distaccata dalle pareti est e ovest, danno forse dovuto alla spinta operata dal tetto. Il problema statico, come si è detto, era stato già registrato probabilmente nel '500 e fu rimediato con evidenti contrafforti murari realizzati all'esterno.

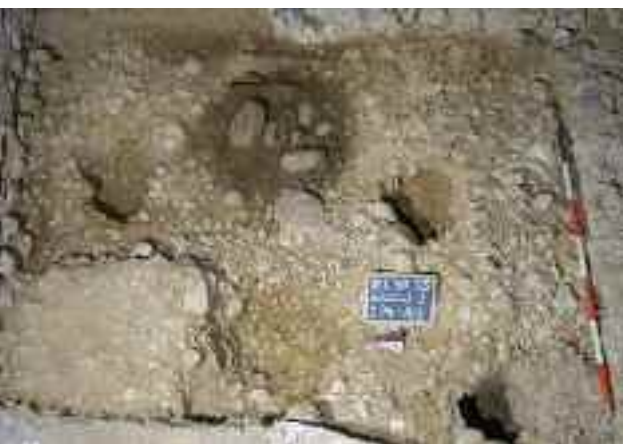
fig. 6. Buche di palo delle capanne della fase I.

tali (figg. 5-6) riconducibili a edifici costruiti con legno e altri materiali deperibili. Tali evidenze sono state individuate solo in maniera parziale e prevalentemente nella parte ovest della chiesa, mentre nella zona orientale sono apparse molto labili per le asportazioni causate dagli interventi successivi; ad ogni modo è risultato evidente come buche e impronte si sviluppino anche al di fuori del perimetro della chiesa, sia verso ovest, che verso nord.

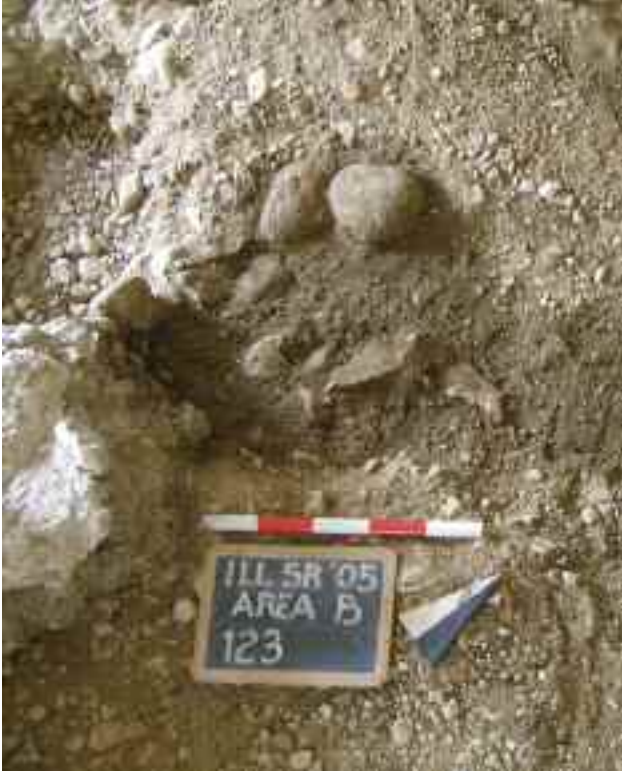
fig. 7. Impronta di una trave collegata ad un palo (fase I).

Si sono riconosciute due impronte di travi orizzontali tra loro parallele (125a e 126a) (figg. 7-8), orientate in senso nord-est/sud-ovest, poste a una distanza di poco inferiore a 2 m. Entrambe risultano collegate, alle estremità sud-ovest, a due buche circolari (125 e 126)⁸.

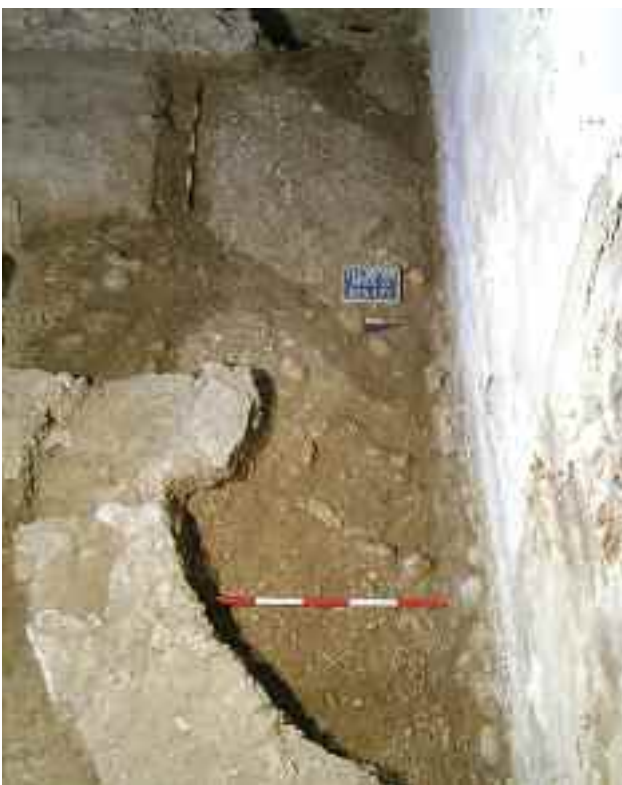
fig. 8. Impronte di travi orizzontali affiancate (fase I) e abside della chiesa di fase II.

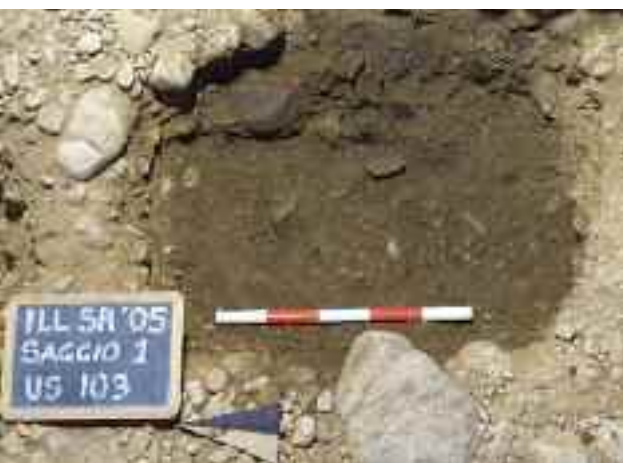
fig. 9. Particolare del riempimento di una buca di palo (fase I).

dei riempimenti delle buche di palo – in particolare quelli più voluminosi, rinvenuti nella buca 102 (fig. 9) – siano da interpretare come zeppe inserite a sostegno delle strutture: in tal caso essi andrebbero attribuiti, invece, alla fase di fondazione o ad una fase di ristrutturazione degli edifici.

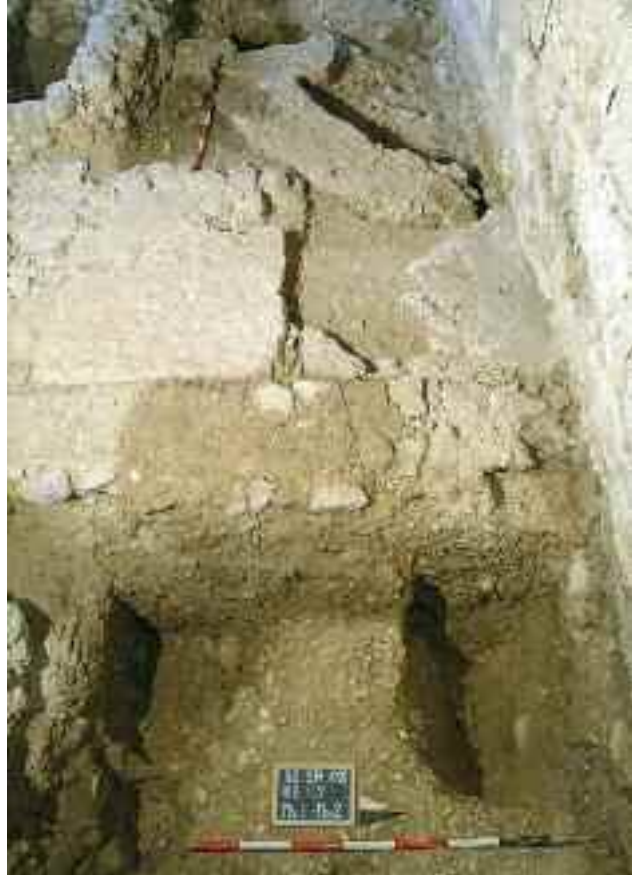
fig. 12. L'abside della chiesa di fase II e le due sepolture (da est).

All'aula di culto risulta connessa un'area funeraria esterna le cui tracce supersiti sono rappresentate solo da due sepolture di inumati adulti in nuda fossa (131 e 135), individuate dietro l'abside, ma messe in luce solo parzialmente⁴² (fig. 12). Non è tuttavia da escludere che ve ne siano state delle altre: le zone poste all'esterno dei muri sui lati nord e ovest non sono state infatti indagate, essendo fuori dall'area del cantiere di scavo, mentre sul lato sud l'impianto dell'officina metallurgica cinquecentesca, con il forno e la fossa di fusione, potrebbe aver cancellato eventuali presenze. Del primo individuo, la cui fossa (131) presenta alcuni ciottoli posti sul bordo – una sorta di perimetrazione strutturale assai semplice, forse in appoggio ad un assito ligneo posto a copertura – è stato possibile individuare le ossa degli arti inferiori e quelle delle mani, suggerendone la posizione supina con le braccia distese lungo i fianchi e la testa collocata ad ovest. Anche del secondo individuo, situato accanto al primo, l'indagine parziale ha messo in evidenza solo parte degli arti inferiori all'interno di una fossa strutturata in maniera simile alla prima.

Dopo tali operazioni di distruzione e obliterazione, viene innalzato un nuovo edificio, a circa m 1,50 più a est dell'abside della precedente chiesa: la costruzione non risulta dunque sovrapporsi alle strutture della chiesa, comunque obliterate dai riporti, ma alle sepolture poste dietro l'abside (fig. 12 e figg. 14, 15).

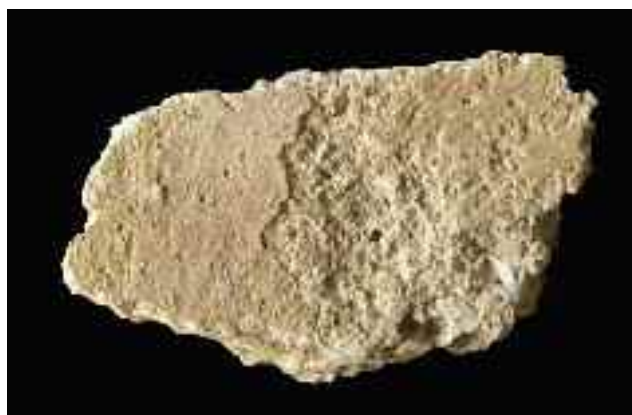
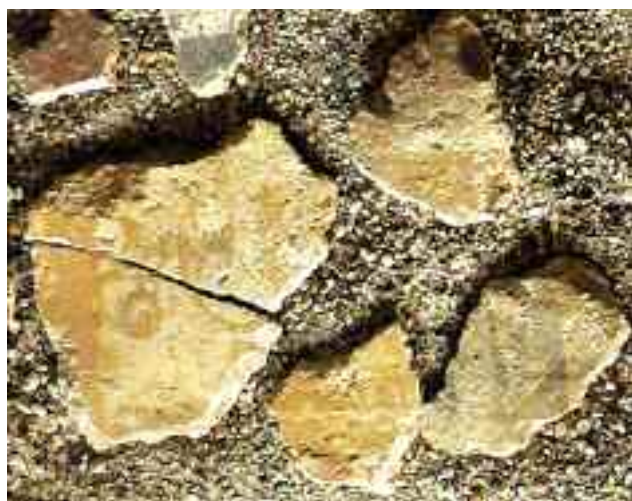
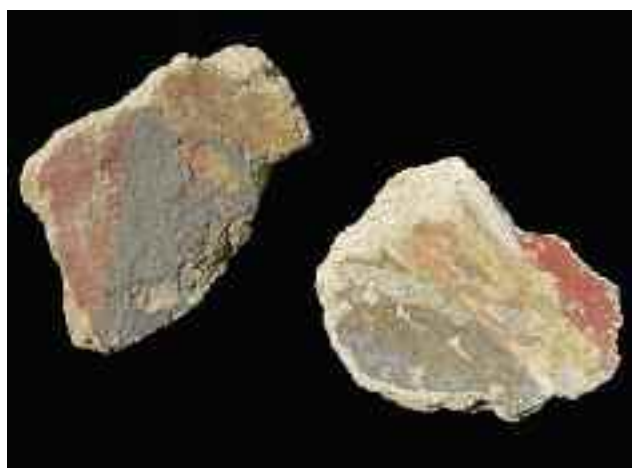
La composizione e la stesura degli intonaci appare molto accurata, con superfici schiacciate e lisce con notevole regolarità. I dipinti risultano realizzati non a fresco ma a calce: le porzioni esigue superstiti, prive di elementi figurativi o geometrici impediscono ogni tentativo di ricostruzione dei soggetti o dei sistemi di incorniciatura, ma le complesse sovrapposizioni di colori in alcuni frammenti consentono di escludere un semplice velario, e di ipotizzare la pertinenza a panneggi di figure, la cui presenza è confermata da alcuni minuti frammenti di incarnato, caratterizzati secondo la tradizione altomedievale e romanica da stesure rosate su base gialla, con lumeggiature a velature di calce e ombre più rosse (fig. 13).

fig. 13. Frammenti di intonaco dipinto assegnabili all'edificio della fase II.

pinti per i quali appare assai verosimile la pertinenza all'edificio demolito (fig. 13)⁵⁹.

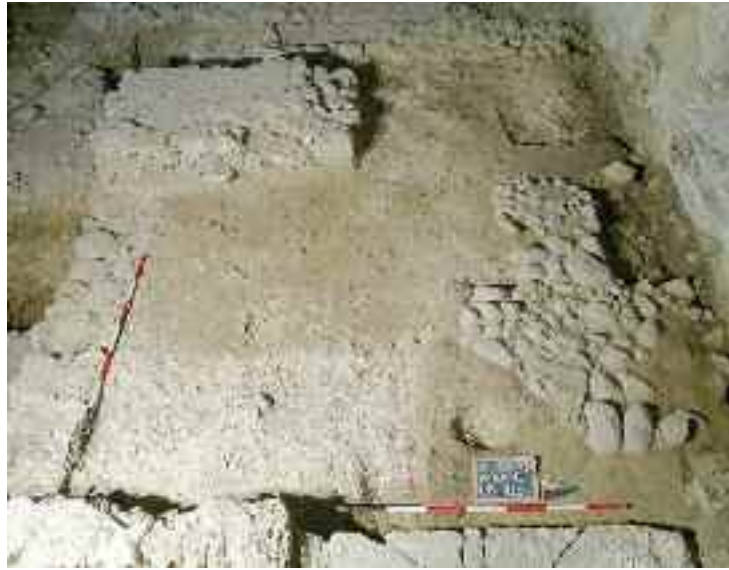
Del nuovo edificio rimangono due muri posti perpendicolarmente costituiti da ciottoli e conci di calcare sbozzati, legati da malta tenace, con scaglie di calcare impiegate per livellare i corsi e riempire gli spazi tra i conci (72 e 57)⁶⁰. Di entrambi i muri si conservano le fondazioni e appena un corso di alzata; all'altezza della risega, si è riscontrata traccia di un pavimento costituito da ciottoli, frammenti di calcare disposti senza alcun disegno e compattati da limo (105, 70).

fig. 15. Le strutture dell'edificio della fase III (da est).

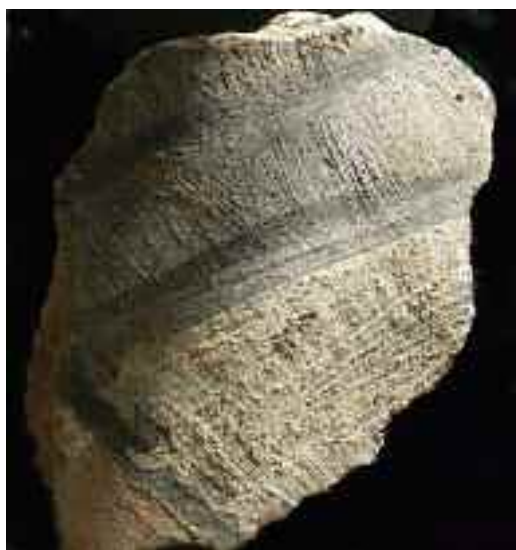
fig. 16. Frammento di intonaco dipinto assegnabile all'edificio della fase III.

Le porzioni di arriccio hanno spesso un notevole spessore, esito dell'irregolarità della muratura sottostante; la decorazione pittorica è caratterizzata da stesure blu, grigie, bianche rosse, nere, con pennellate rapide e apparentemente poco precise (fig. 16). Si tratta ancora una volta di pittura su scialbo, con l'interposizione di una stesura bianca tra arriccio e intonachino, come nella decorazione del primo edificio di culto, ma non si riscontrano frammenti comparabili a quelli della fase precedente per qualità e complessità della stesura; non sembrano individuabili elementi riferibili ad incarnati.

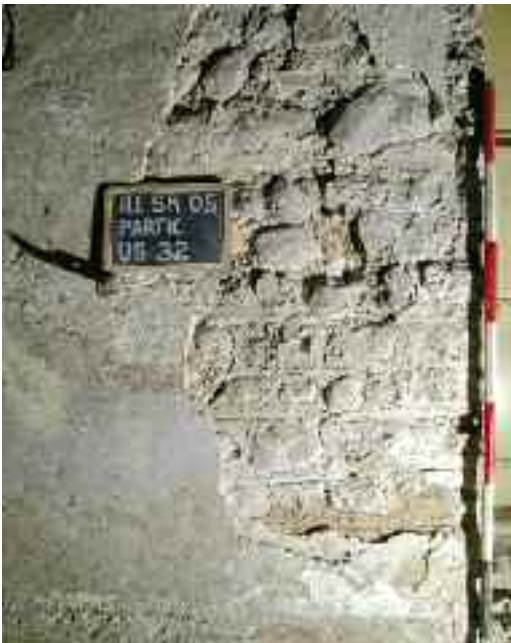
fig. 17. Muratura con tecnica a "stilature" della chiesa di fase IV. Particolare del muro sud.

L'individuazione, nelle porzioni di alzata medievale ancora conservate, della tecnica costruttiva con conci di pietre sbozzate e ciottoli sottolineati da "stilature" delle malte di giunzione (fig. 17), costituisce un'importante conferma dell'epoca a cui riferire l'edificio: tale pratica è infatti tipica del modo di costruire dell'area compresa tra Lombardia orientale e Ve-

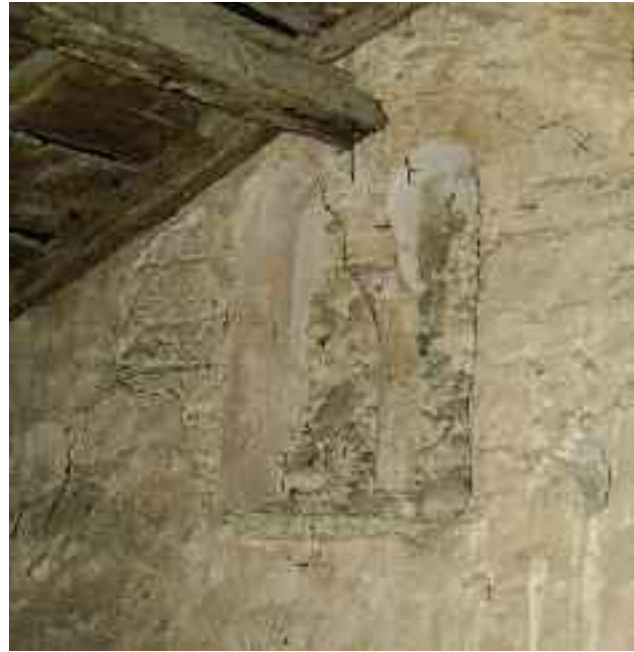
fig. 18. Bifora della chiesa di fase IV. Particolare del muro ovest.

to ovest, una finestra bifora, poi tamponata⁶⁴ (fig. 18). Nella parete est si apre, con un diametro di circa m 4,10, il catino absidale (35), successivamente tamponato a seguito del crollo o cedimento dell'abside⁶⁵ (fig. 19).

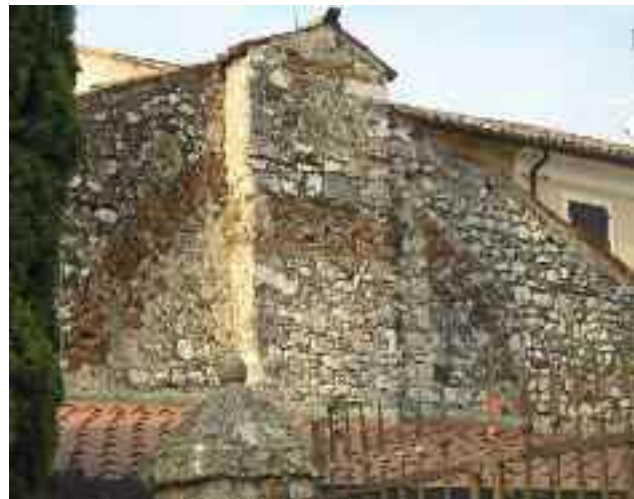
fig. 19. Traccia dell'arco absidale della chiesa di fase IV (esterno, lato est).

Parete est (fig. 46) - Anche il perimetrale est (34) è una muratura originaria dell'epoca romanica. In essa si apriva l'arco absidale (35), che ad una attenta analisi risulta quasi completamente rifatto. Le parti originarie (35) sono conservate alle due estremità, dove è utilizzata la tecnica dei conci alternati in pietra e mattoni. Tutta la rimanente parte dell'arco, in mattoni (179), assai evidente anche all'esterno dell'oratorio, è un ripristino quattro/cinquecentesco (fig. 19). Il tamponamento (36) dell'abside e il muro (182) che la sovrasta risalgono alla fase V.

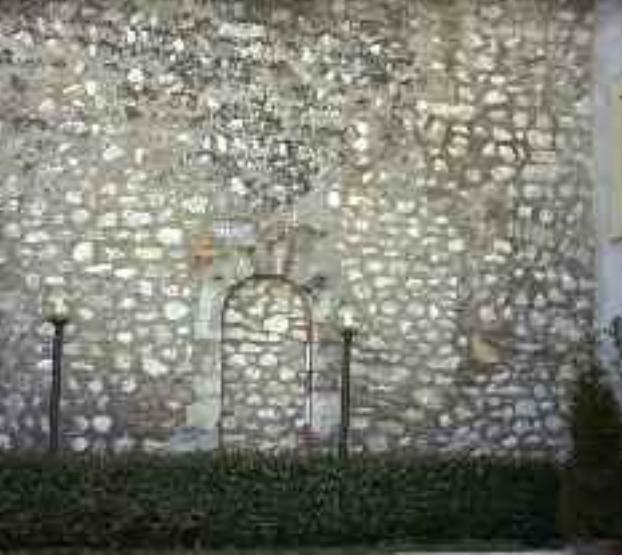
fig. 20. Porta sul lato nord della chiesa di fase IV (esterno, lato nord).

natura – la soglia e l'architrave in marmo rosso veronese, nonché le spalle in conci di pietra ben squadriati marcati dalla caratteristica stilatura della malta. Questo ingresso, a cui risulta collegato in origine un gradino (poi asportato), immetteva evidentemente ad un edificio annesso alla chiesa sul lato settentrionale; tale elemento conferma dunque quanto le fonti scritte medievali riportano circa l'esistenza, presso Sant'Andrea, di un *porticus* e di una *domus* dove alcuni chierici risiedono⁶⁶.

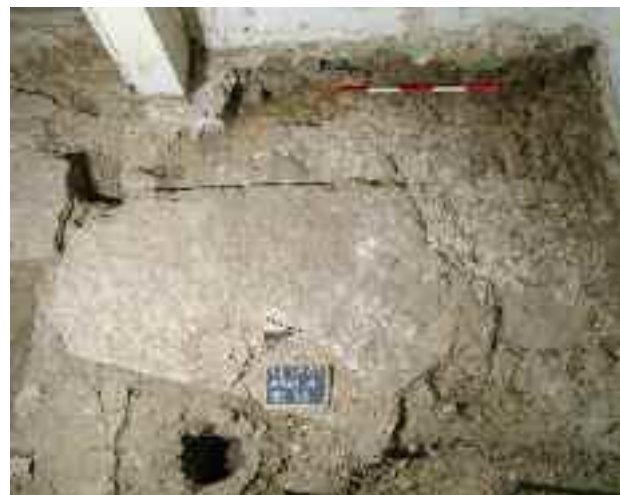
La pavimentazione della chiesa, messa in luce per ampi tratti, è realizzata con materiale povero per lo più di riutilizzo, di cui risulta difficile distinguere la tessitura originaria dai diversi successivi rattoppi (fig. 21)⁶⁷. È costituita da lastre intere o frammentarie in pietra di Prun (talora dalle superfici molto consunte e probabilmente di reimpiego dagli edifici precedenti) (55, 65) giustapposte a lacerti di ac-

fig. 21. Pavimento della chiesa di fase IV (particolare).

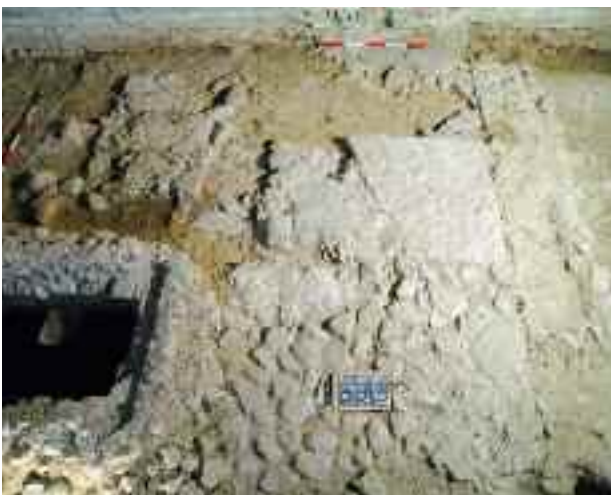
fig. 22. Pavimento della chiesa di fase IV (particolare).

ciottolati e rappezzati di malte lisciate su stesure di pietrame (60). Anche le creste dei muri dell'edificio della fase III, ormai rasati, e il residuo di struttura pavimentale connessa (fig. 22) vengono inglobati in questo piano di calpestio estremamente variegato, tramite inserzioni di malta e livellamenti formati da calcinacci e da intonaci dipinti (73), verosimilmente appartenenti proprio al suddetto edificio⁶⁸.

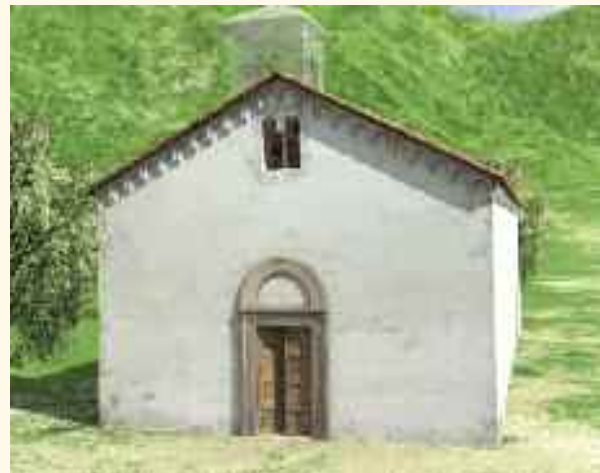
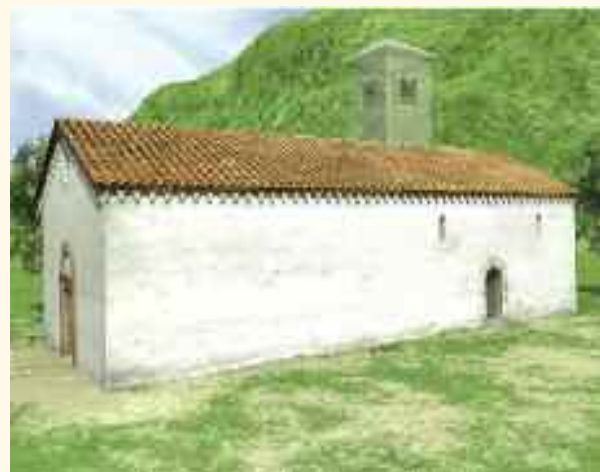
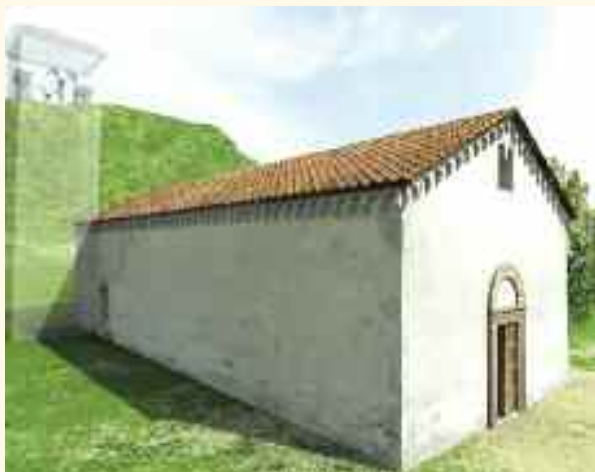
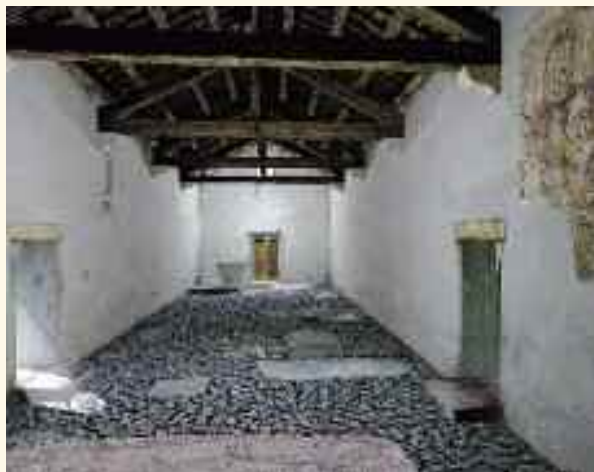
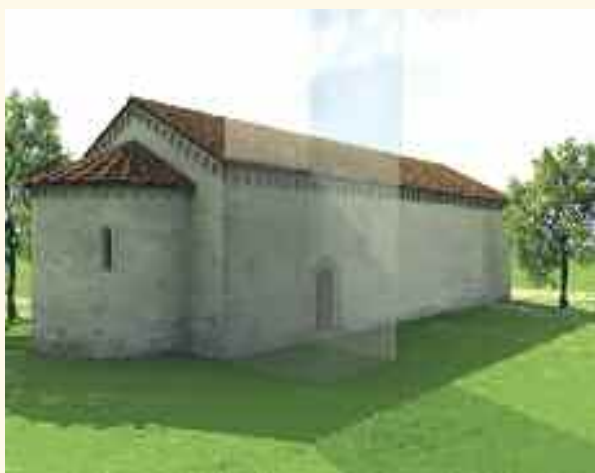
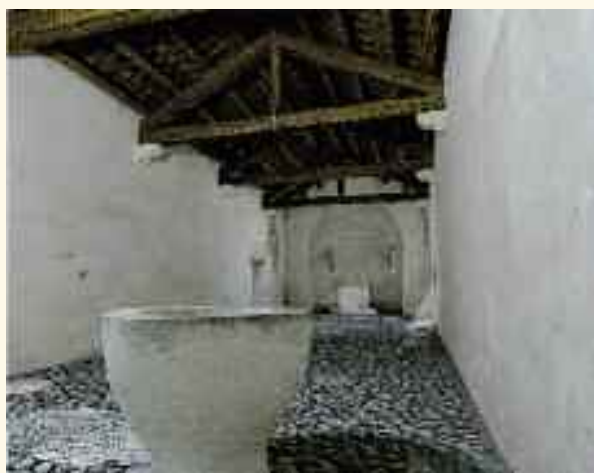
fig. 23. Ricostruzione tridimensionale della chiesa di fase IV.

Sulla base della lettura degli alzati e dei confronti con altre chiese romaniche limitrofe, è stata elaborata la ricostruzione tridimensionale dell'edificio di San Rocco in epoca medievale (fig. 23)⁷⁶. L'elemento più evidente, anche se fisicamente assente, è l'abside, completamente demolita, ma ben ricostruibile grazie all'evidente arco absidato leggibile sia all'interno, che all'esterno del perimetrale est (fig. 19). La posizione originaria dell'altare è stata suggerita dalla linea netta delle lastre in pietra che delimitavano la zona del presbiterio. La forma e la dimensione della struttura è stata invece

ipotizzata sulla base delle dimensioni dell'altare rinascimentale (fase V), rinvenuto al centro dell'aula, qui posizionato dopo l'eliminazione dell'abside. La ricostruzione del pavimento è frutto dell'integrazione dei frammenti originali rinvenuti su tutto lo spazio dell'aula e la riproduzione degli stessi negli spazi vuoti. Per l'accesso laterale posto sulla parete sud (42) si è ricostruita la medesima tecnica costruttiva dell'accesso nord (39). Per quanto riguarda il portale in facciata, è sembrato lecito ipotizzare un'apertura di dimensioni analoghe a quella settecentesca, sebbene con una diversa travatura; si è anche ipotizzata la presenza, al colmo dell'architrave del portale, della lunetta in pietra locale (146) ricollocata sul timpano in fasi recenti. All'interno della chiesa si è collocata l'immagine dell'affresco di San Cristoforo e un'acquasantiera in pietra di cui si è rinvenuto il basamento. Si è deciso inoltre, vista l'assenza di altri affreschi pertinenti alla fase romanica, di rivestire le pareti interne della chiesa, così come quelle esterne, con intonaco tinto a scialbo. Gli archetti ciechi lungo le linee di gronda sono riportati per confronto con strutture coeve, mentre il campanile, presente solo per ipotesi realistica sul lato nord, ma di cui non si sono rinvenute tracce, è inserito come elemento trasparente⁷⁷. Il modello così elaborato è stato collocato in un contesto ambientale schematizzato.

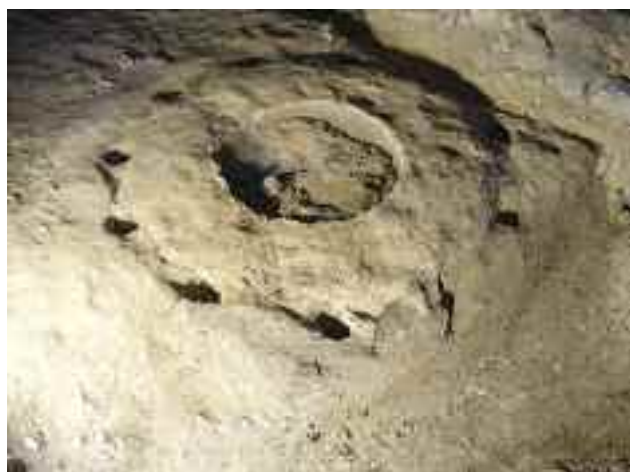
fig. 25. Impianto produttivo per la produzione di campane in corso di scavo: particolare del forno a cestone.

Del forno per la fusione del bronzo si conserva una struttura circolare ribassata (diametro esterno di 1,10 m), rivestita di argilla bianca e circondata da buchi di palo equidistanti disposti a raggiera aventi imboccatura quadrata lasciata probabilmente da travetti con punta appositamente sborzata sui quattro lati (fig. 25). Grazie a quanto riportato nella *Pirotechnia* di Biringuccio⁹⁴ è possibile ricostruire aspetto

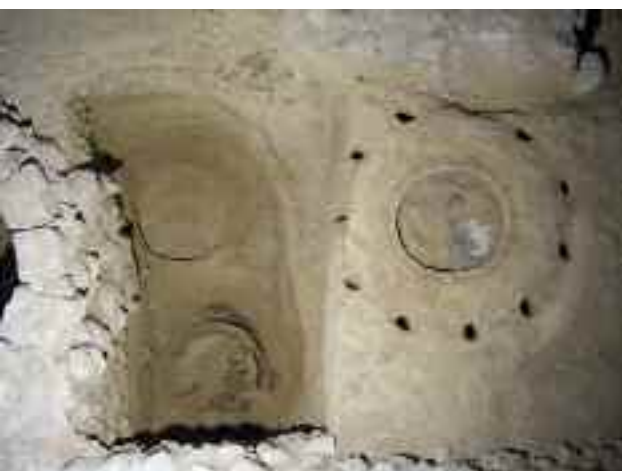
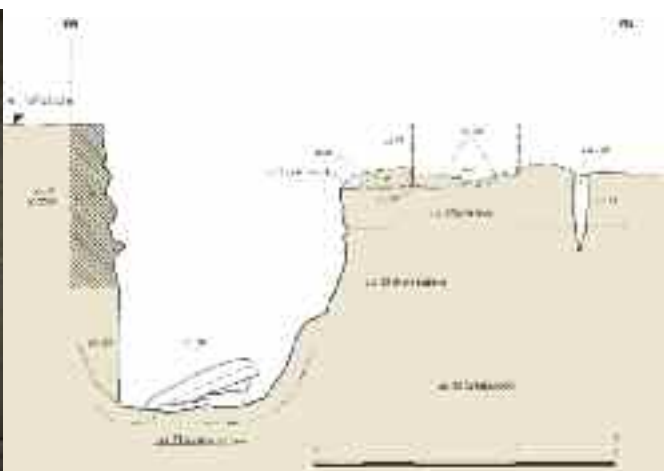
fig. 24. Impianto per la produzione di campane a fine scavo: a destra forno a cestone, a sinistra fossa per la gettata.

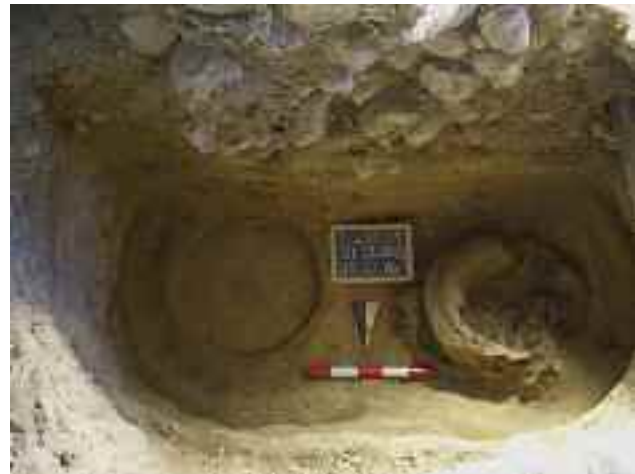
fig. 27. Impianto per la produzione di campane: particolare del fondo della fossa con a sinistra impronta circolare e a destra residui di stampo.

bilmente staccatosi in fase di estrazione a gettata avvenuta⁹⁶ (fig. 27). Alle attività dell'officina sono da ricondurre anche strati carboniosi, ricchi di cenere, limi e argille scottate (44, 58 e 69) individuati in diverse zone al di sopra dei piani pavimentali: le lunghe e difficili operazioni di modellazione e indurimento mediante lenta cottura degli stampi avvenivano, infatti, sul piano di cantiere e non in fossa. Questi livelli, accumulatisi durante le attività di

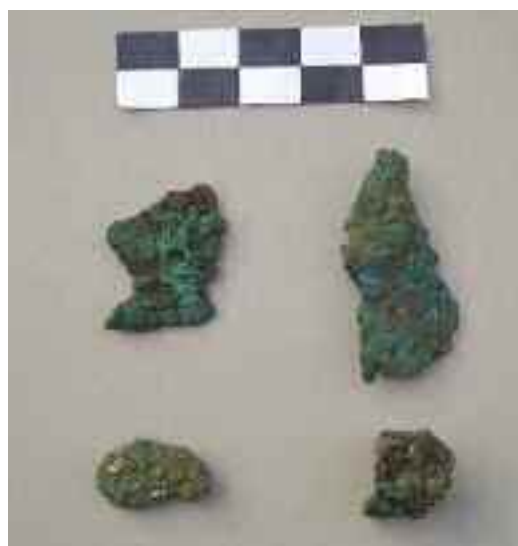
fig. 28. Scorie metallurgiche rinvenute negli strati di riempimento della fossa di fusione.

bronzo) residui dall'attività di affinamento del metallo, forse a causa di una particolare efficienza nella gestione della fusione che implicava la produzione di meno scoria possibile (fig. 28). Tuttavia, anche se a favore di questa interpretazione sembra deporre il fatto che la lega metallica non abbia aderito al fondo del forno fusorio, non si può escludere che i rimasugli di metallo siano stati, a processo ultimato, raccolti¹⁰¹. Numerosi acciarini in selce (fig. 29) sempre rinvenuti negli strati di colmataura dell'impianto, utilizzati per azionare la

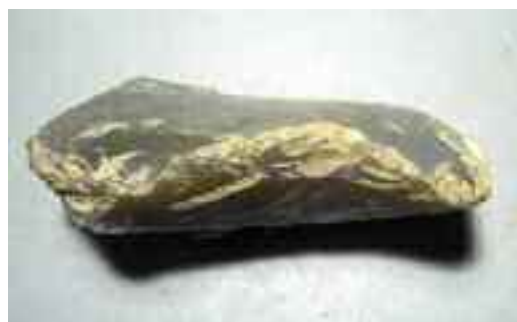
fig. 29. Acciarino in selce rinvenuto negli strati di riempimento della fossa di fusione.

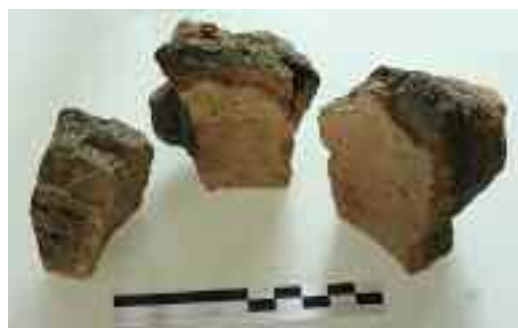
Altri reperti, restituiti sempre dagli strati di livellamento delle strutture e pertinenti all'attività produttiva, sembrano suggerire un utilizzo della fornace e della fossa di fusione per fondere altre campane e altri oggetti, realizzati precedentemente alle due campane di cui rimangono impronta e stampi sul fondo della fossa. In particolare si riconoscono quattro frammenti di tonaca, di cui tre di labbro, pertinenti ad una campana di circa 20 cm di diametro (fig. 30); un frammento di tonaca di una

fig. 30. Frammenti di tonaca di campana con diametro di circa 20 cm.

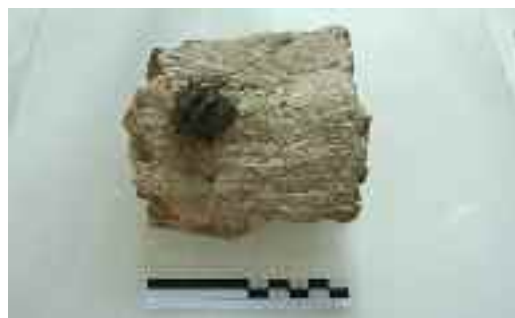
campana di grandi dimensioni con sul lato esterno traccia della sporgenza in argilla a cui si legavano le corde per favorire la separazione degli stampi e il posizionamento in fossa (fig. 31); due frammenti di labbro di tonaca ap-

fig. 31. Frammento di tonaca di campana di grandi dimensioni con residuo di sporgenza per legare le corde utili alla separazione degli stampi.

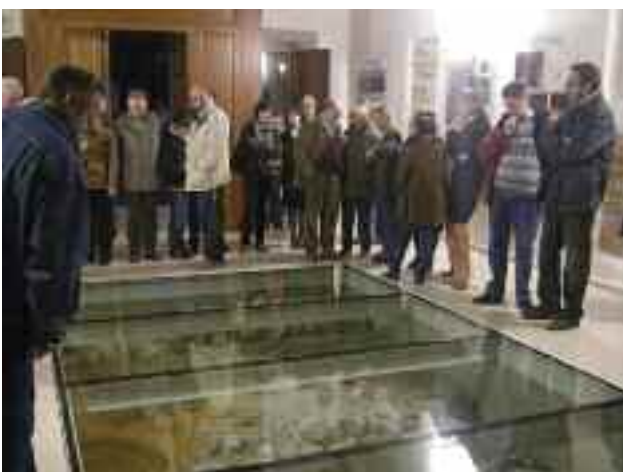
La valorizzazione dei resti è stata accompagnata dalla progettazione di un pavimento di vetro (fig. 38) collegato ad un adeguato sistema di aerazione in modo da ridurre il rischio di condensa: il progetto di valorizzazione, so-

fig. 38. Valorizzazione dei resti nell'oratorio di S. Rocco (da *L'Arena.it*, 27-4-2009. Foto Amato).

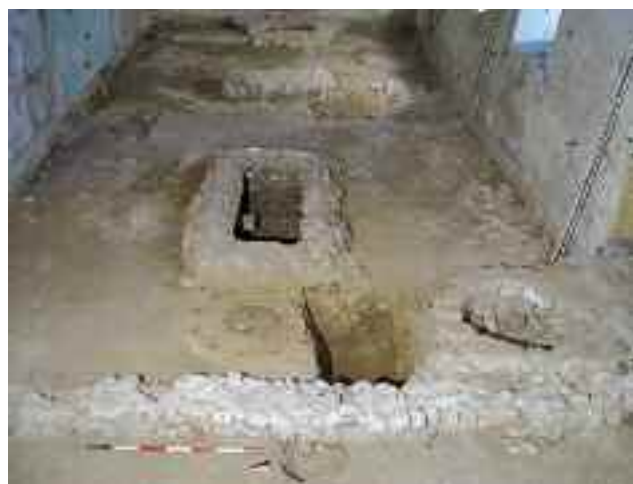
fig. 39. L'area di scavo (da est): in basso le strutture di fase VI.

La costruzione di un muro in pietre e ciottoli legati da malta orientato in senso nord-sud (4) viene in questa fase a delimitare un ambiente interno alla chiesa: a sud esso si appoggia al muro perimetrale, verso nord presenta invece un'apertura (fig. 39).

Proprio al centro dell'edificio lo scavo ha riportato in luce la struttura tombale di grandi dimensioni in blocchi di pietre, ciottoli e frammenti di laterizi, menzionata dalla visita pastorale del 1731 e già intercettata nella prima metà del secolo scorso (fig. 39). A seguito dell'asportazione delle macerie chiaramente moderne, si è evidenziata una camera ipogea a falsa volta di fine fattura in conci di tufo e calcare locale, con ancora visibili il rinalzo e l'invito per l'alloggiamento di una originaria lastra tombale in marmo rosso di Verona, forse recante un'iscrizione incisa, di cui vi è un vago ricordo nei racconti dei testimoni anziani. Internamente sporgono dal lato occidentale e da quello settentrionale due elementi architettonici in pietra, forse pertinenti a due frammenti di architravi, che fungono da gradino di accesso al sepolcro. Sempre nel lato settentrionale risulta presente un grosso gancio a "U" in ferro, probabile appoggio di una scaletta in legno.

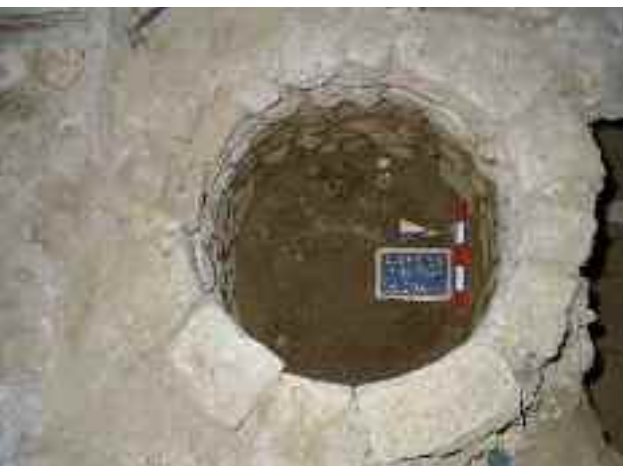
fig. 40. Struttura circolare, con alcuni reperti (fase VI).

una vera in pezzi architettonici sbazzati (fig. 40). L'ipotesi che questa struttura abbia avuto la funzione di cisterna per la raccolta delle acque è resa dubbia dall'assenza di rivestimento delle pareti, che induce a considerare piuttosto altre funzioni non legate al deposito idrico, bensì alla conservazione di materiali diversi.

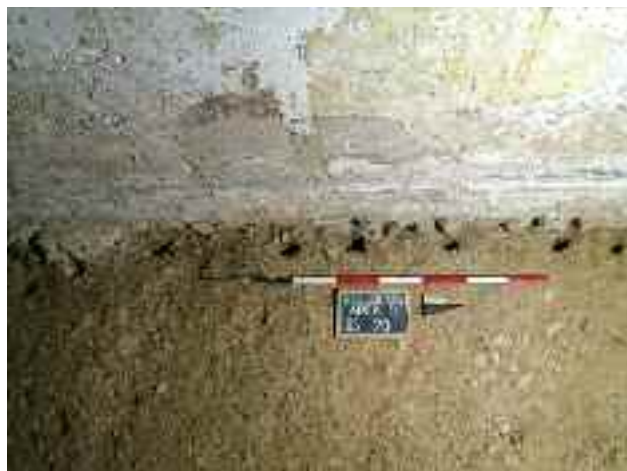
Data la fondazione poco profonda e la tecnica costruttiva scarsamente consistente, appare probabile che la struttura sia stata la base per una recinzione bassa e che non abbia sorretto un vero e proprio elevato in muratura. Una serie di piccole buche di palo (90), poste in linea con il muro perimetrale nord e da questo delimitate (fig. 41), definisce una struttura di circa m 3, che farebbe pensare più che a una recinzione, ad uno stabilimento assai precario: ad esempio un'opera legata alla stabulazione (una mangiatoia o struttura simile).

fig. 41. Linea di buchi di palo lungo il perimetrale nord (fase VI).
