Restauro dell'architettura  
Per un progetto di qualità

coordinamento di Stefano Della Torre e Valentina Russo

3. Conoscenza per il progetto  
a cura di Pietro Matracchi e Antonio Pugliano

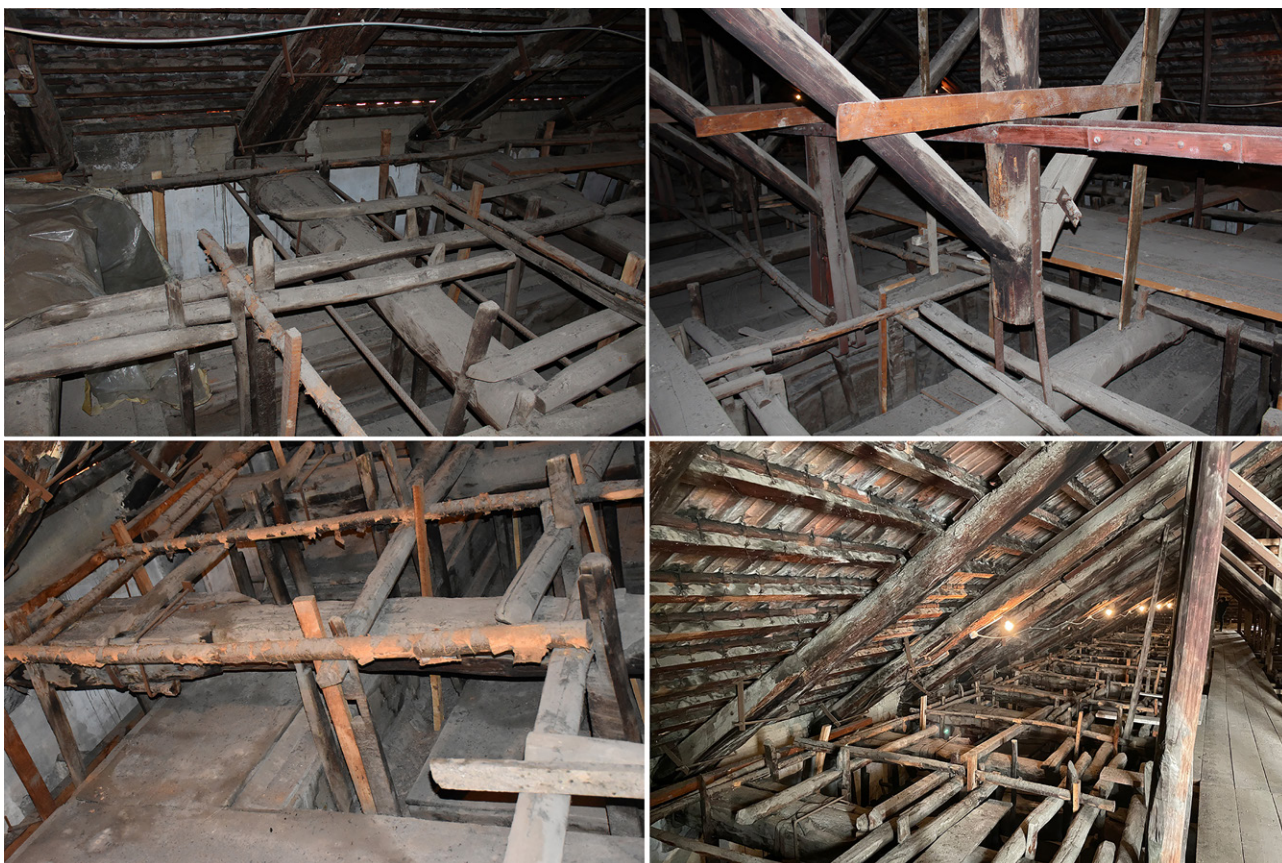
Fig. 1. Napoli, chiesa di Santa Maria di Regina Coeli, alcune immagini del locale sottotetto. Nella foto in alto a destra la fasciatura metallica che imbriglia longitudinalmente i monaci delle capriate; in quelle sotto, l'intricato sistema ligneo che regge il cassettonato (foto R. Amore 2023).

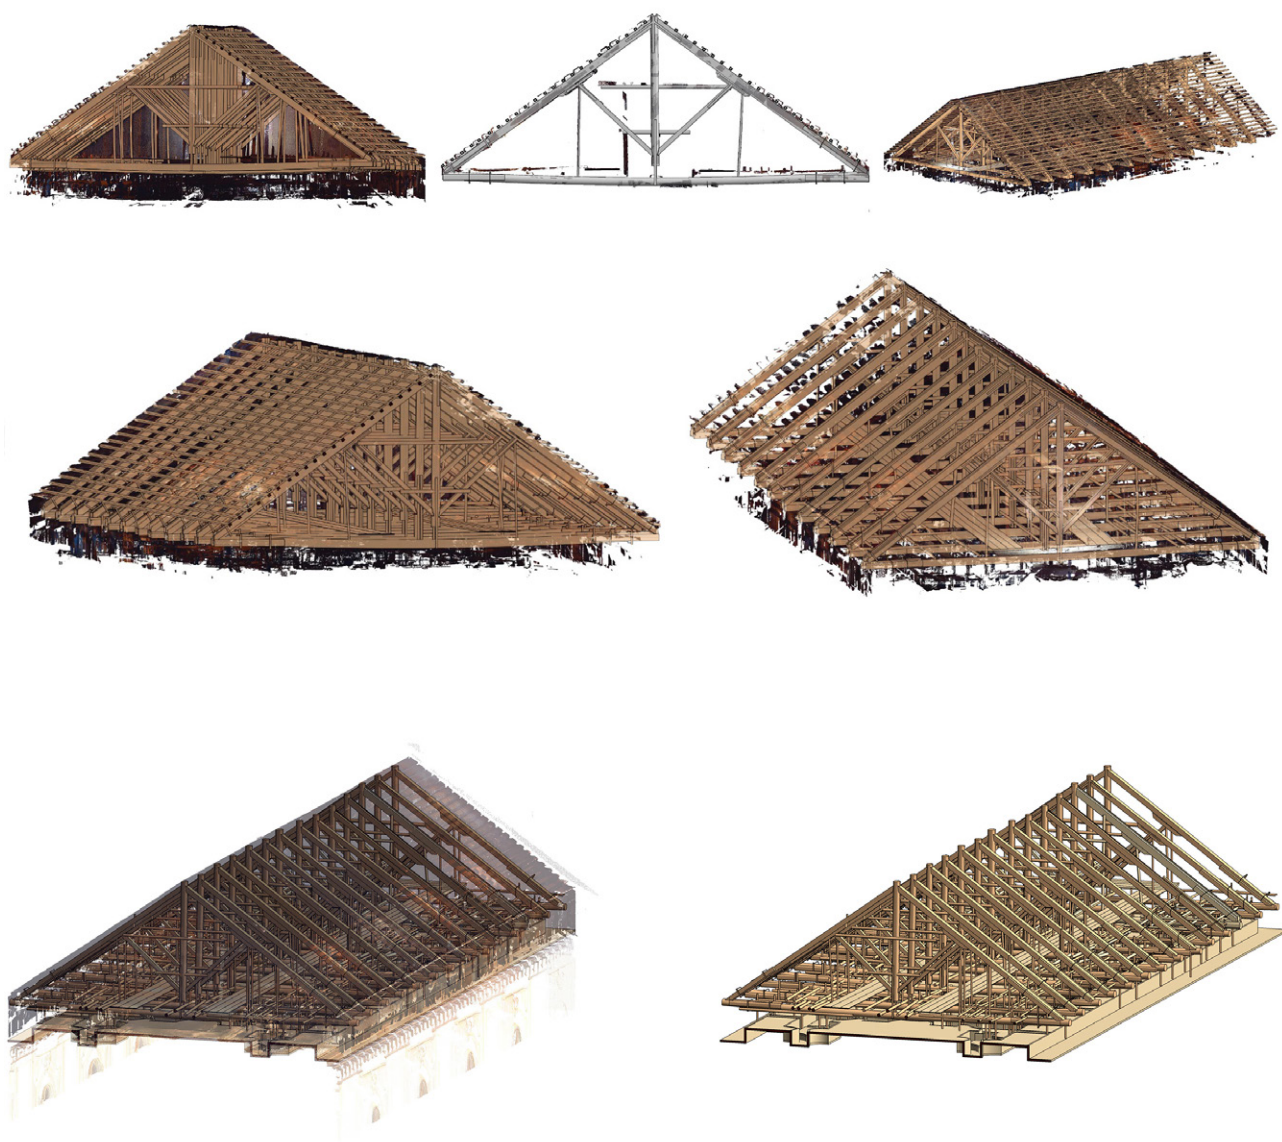
Fig. 3. Napoli, chiesa di Santa Maria di Regina Coeli, dalla nuvola dei punti al modello BIM. Alcune immagini elaborate con il software BIM Revit, relative alla costruzione del modello tridimensionale delle strutture di copertura a partire dalla nuvola dei punti. La tecnica utilizzata (dalla nuvola al BIM) ha consentito di restituire con un elevato grado di accuratezza l'intricato sistema costruttivo costituito dalle capriate e dal cassettonato ad esse sospeso (elab. R. Amore 2023).

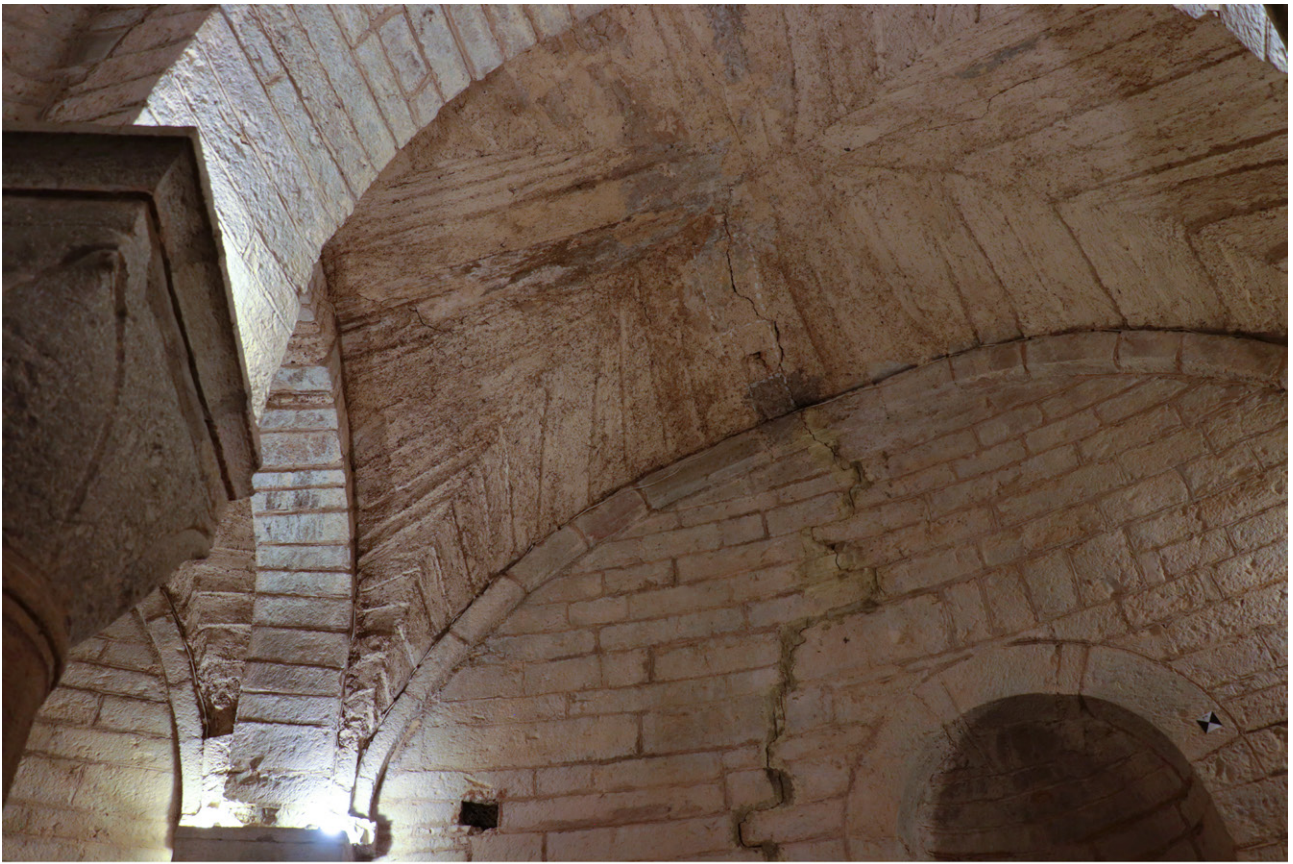
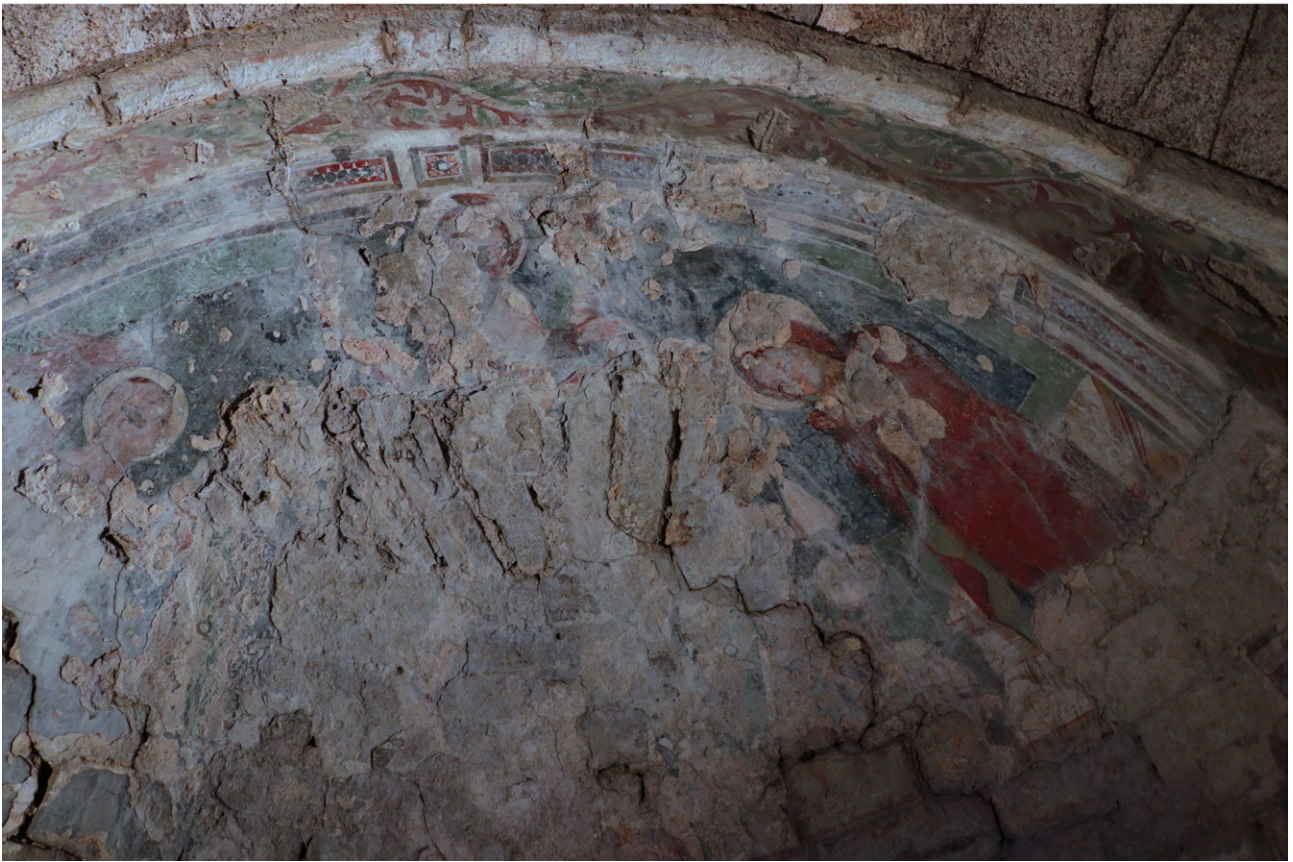
Fig. 2. Almenno San Bartolomeo (BG), Rotonda di San Tomè, lesione sul lato ovest dell'aula (in alto) e sulla copertura dell'absidiola della galleria (in basso) (foto M. Gualdi 2022).

L'ultimo intervento risale a una decina di anni fa, quando, nell'ambito di un'attenta campagna di consolidamento, si è provveduto all'inserimento di elementi di cerchiatura metallica a livello del tamburo della cupola e della cornice esterna del volume principale<sup>6</sup> allo scopo di contenere le fessurazioni rilevate sulle volte e sulle pareti della chiesa, che risultano tuttavia ancora molto evidenti (Fig. 2).

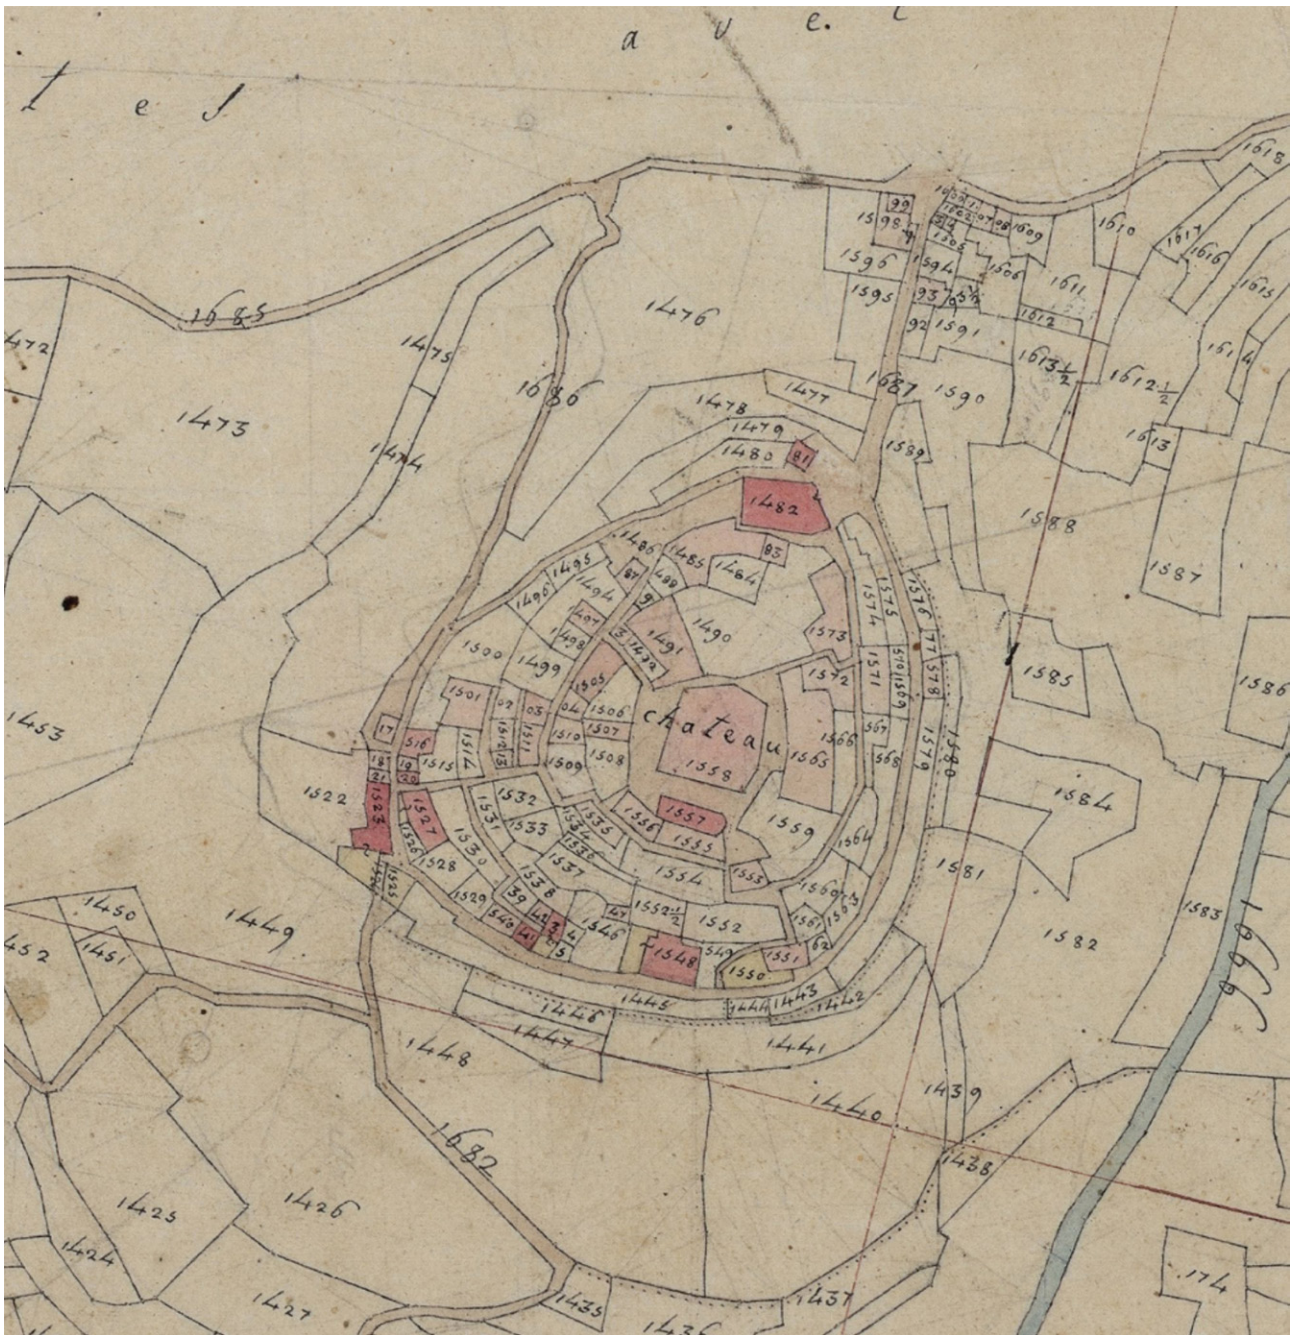
Fig. 2. Andora (SV), Borgo Castello, estratto della planimetria del Catasto Napoleonico (*Commune d' Andora 3.me Subdicion levée par Mr. Boeris filis a l'echelle d.l.a.2500* (1811), Amministrazione comunale di Andora, originale presso l'Archivio di Stato di Torino).

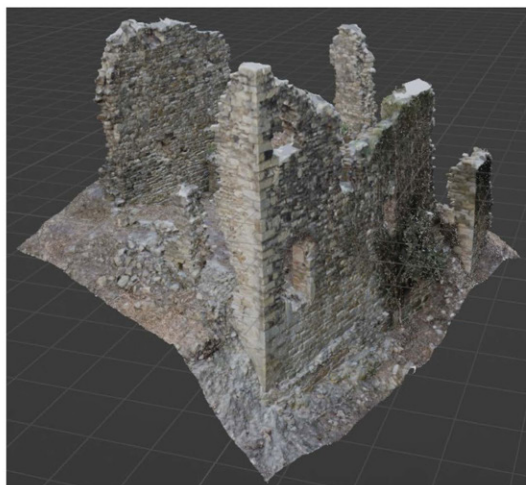
Edificio Rd3 - applicazione dei modi di intervento

- A. «Scatola nella scatola»
- B. Intelaiatura interna
- C. Costruzione di nuove strutture appoggiate alle esistenti
- D. Integrazioni parziali

Tali indicazioni di metodo sono la base per le esplorazioni pre-progettuali avviate in collaborazione con l'Unità di ricerca del DICCA che lavora sugli aspetti strutturali degli interventi. Le esplorazioni riguardano tre ruderi di differente consistenza e stato di conservazione, rappresentativi di situazioni ricorrenti nel Borgo e tendono a verificare, attraverso un processo aperto e di progressivo approfondimento, quali siano, tra quelle evidenziate, le modalità di intervento applicabili e sostenibili nei casi campione prescelti. Per ciascuna modalità, si indagano varie alternative relativamente a: le soluzioni volumetriche e morfologiche, i sistemi delle aperture, i tipi di copertura, i materiali, le soluzioni strutturali e le connessioni tra nuove parti e porzioni murarie esistenti, le tecniche costruttive e di finitura utilizzabili (Fig. 5).

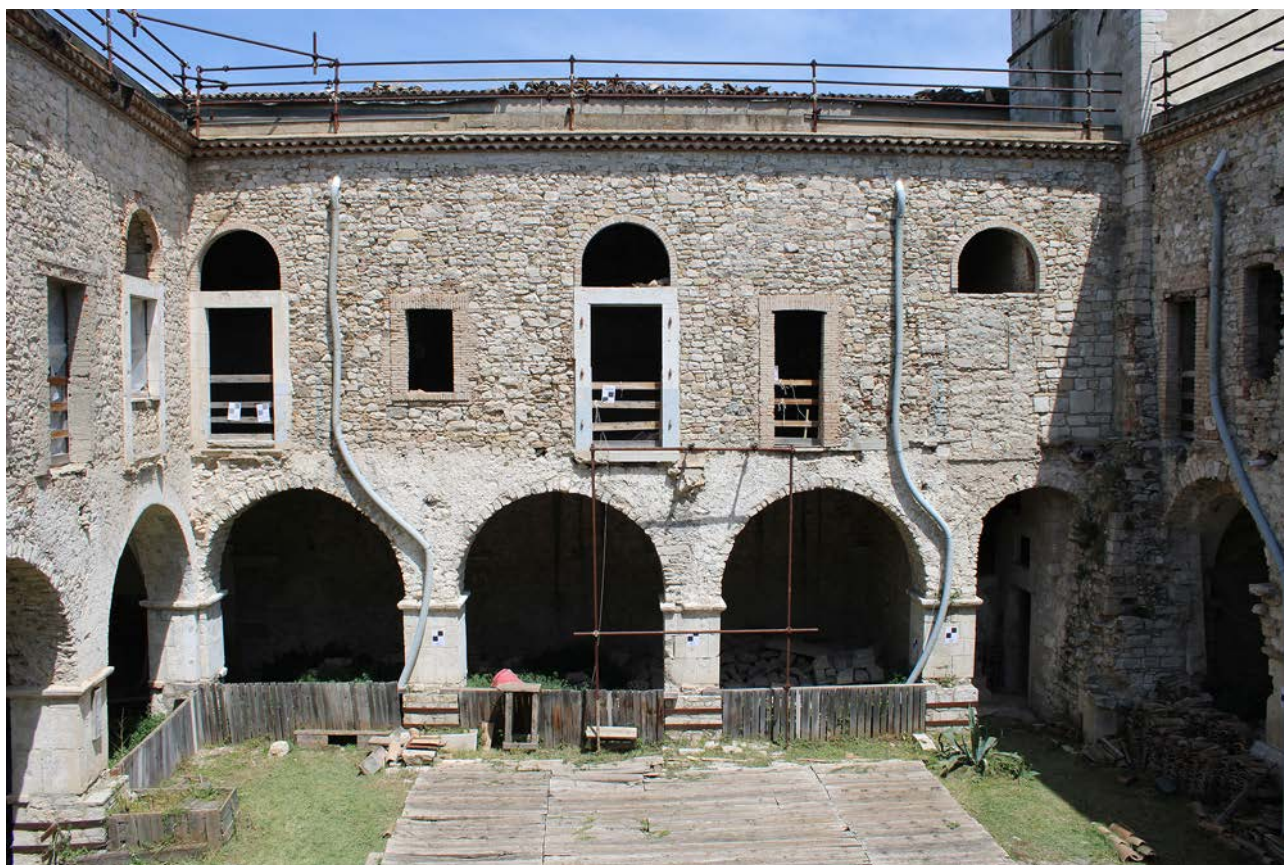
Fig. 3. Venosa (PZ), complesso di San Domenico, prospetto sud-ovest del chiostro, stato attuale (foto M. Parente 2022).

È in questa fase che il complesso è stato oggetto di un insieme molto consistente di opere, che hanno affrontato con notevole disinvoltura alcune difficili scelte di demolizione, determinando ulteriori alterazioni e manomissioni ben poco condivisibili. Tra queste si evidenziano le numerose sottrazioni operate nel chiostro, estese a tutte le strutture aggiunte a partire dalla fine dell'Ottocento per ospitare le funzioni amministrative e scolastiche insediate nel complesso, attuate senza una preventiva valutazione dell'opportunità di conservarne qualche testimonianza. E, più ancora, la sistematica rimozione di tutti gli intonaci dei prospetti interni (*Fig. 3*), nonché la realizzazione di consistenti opere di consolidamento attraverso perforazioni armate, iniezioni cementizie – effettuate persino nei pilastri in pietra da taglio del chiostro – e inserimento di nuove strutture in calcestruzzo armato.

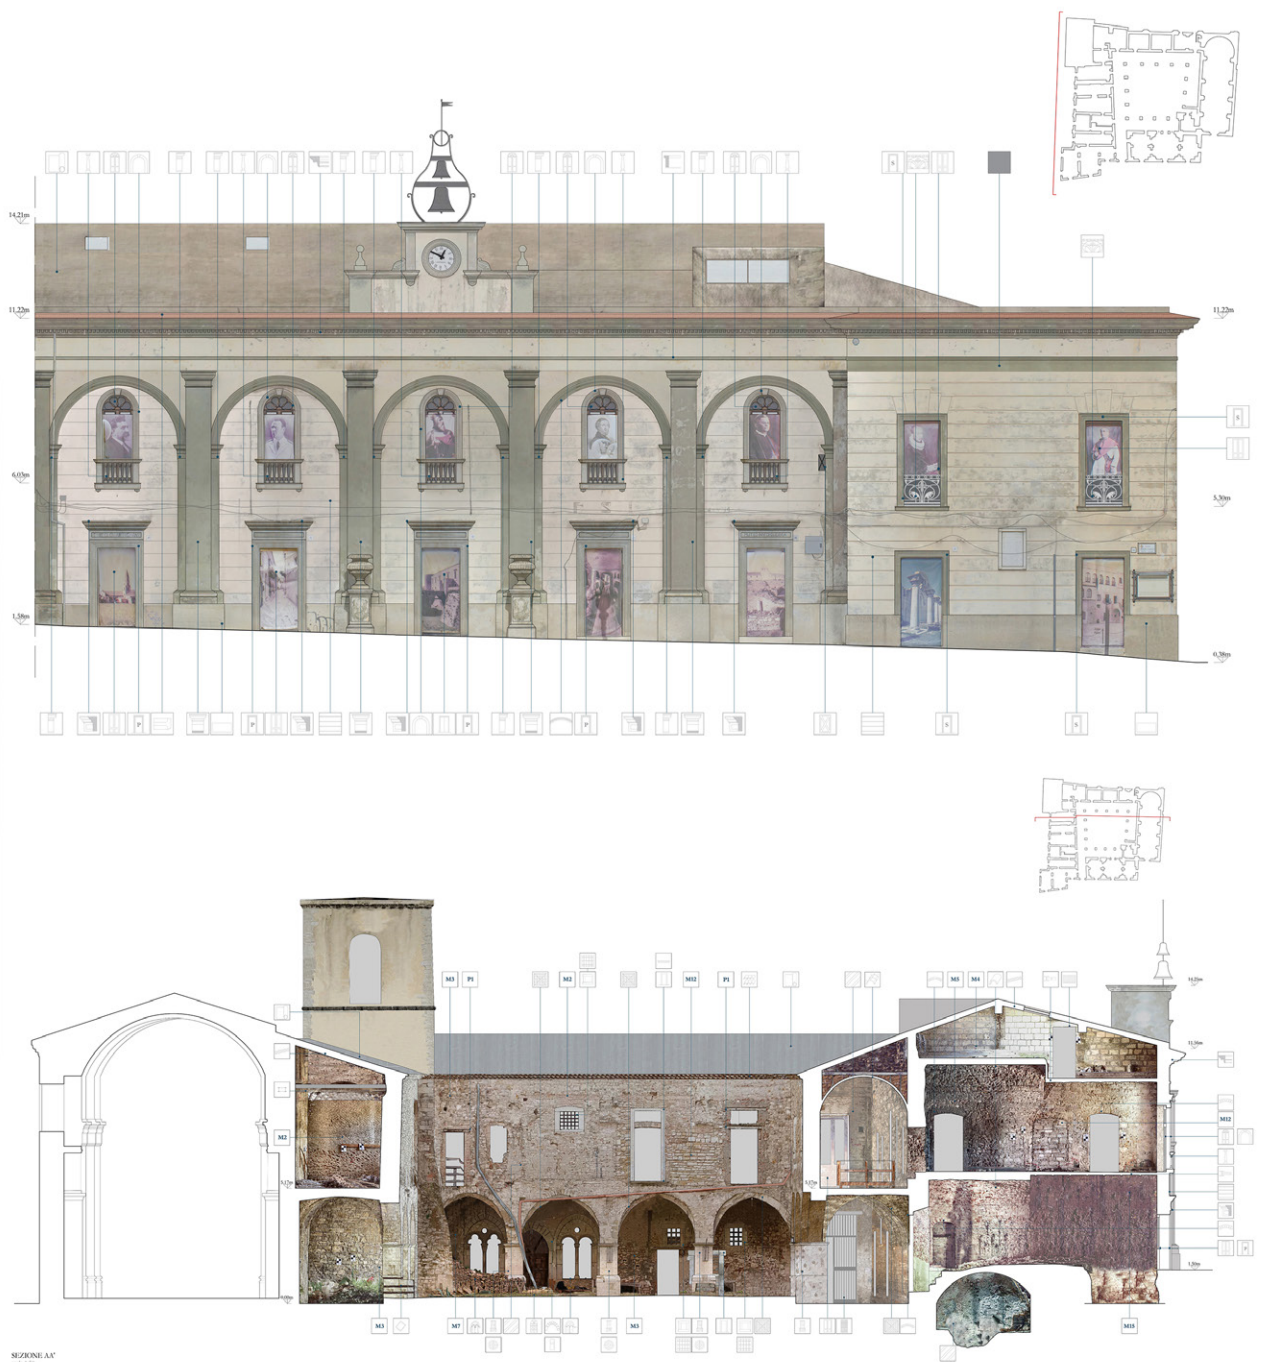
Fig. 4. Venosa (PZ), complesso di San Domenico. In alto prospetto su piazza Orazio, in basso sezione trasversale sul chiostro (elab. Convenzione DiARC 2022).

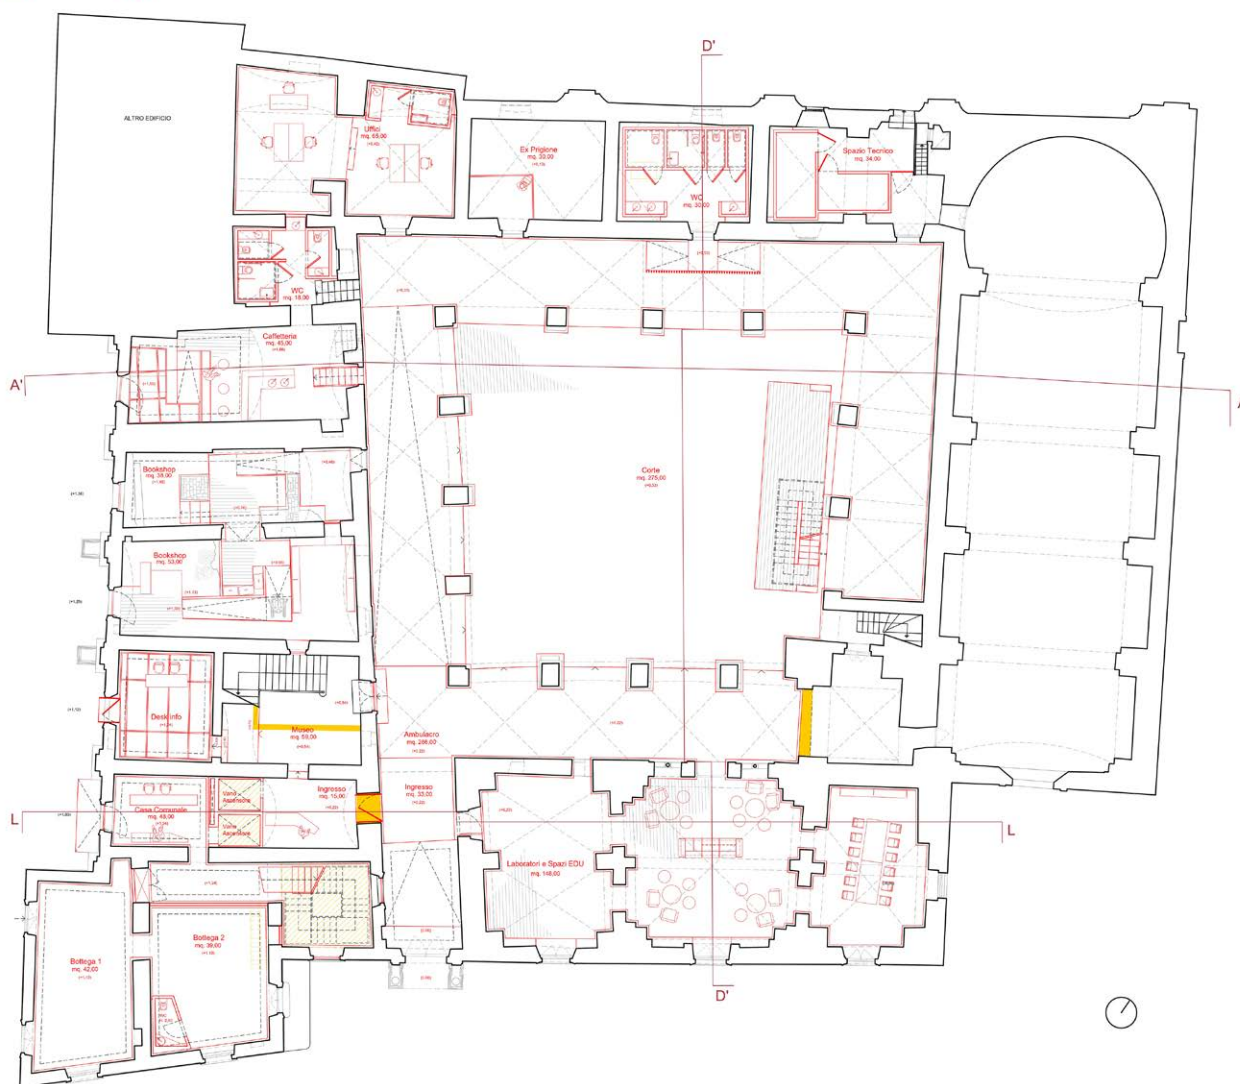
Fig. 5. Venosa (PZ), complesso di San Domenico, pianta di progetto al piano terra con indicazione delle demolizioni (giallo) e dei nuovi interventi (rosso) (elab. Convenzione DiARC 2022).

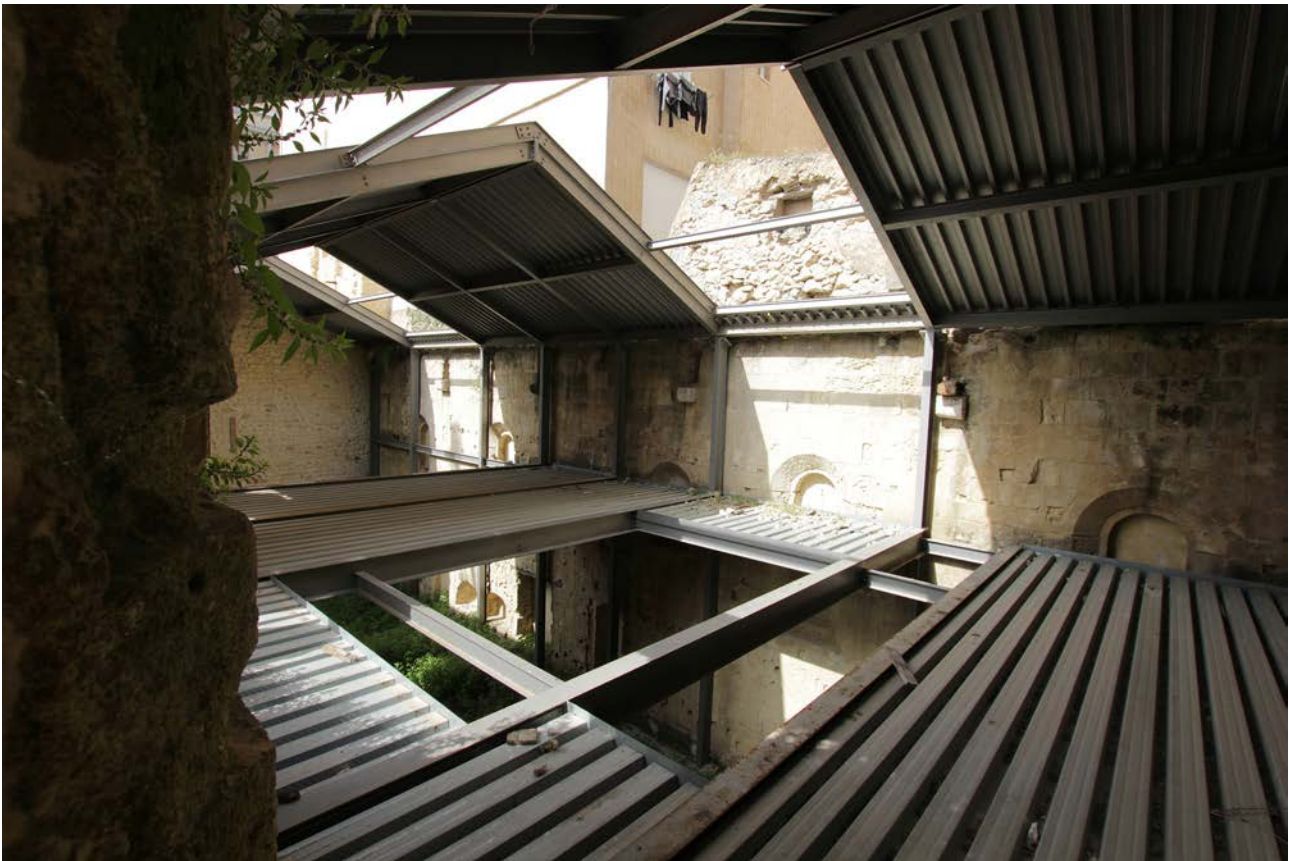
Fig. 4. Cagliari, convento di San Francesco, immagine di cantiere relativa all'inserimento del nuovo volume all'interno degli spazi storici del refettorio (foto M. Faiferri 2022).

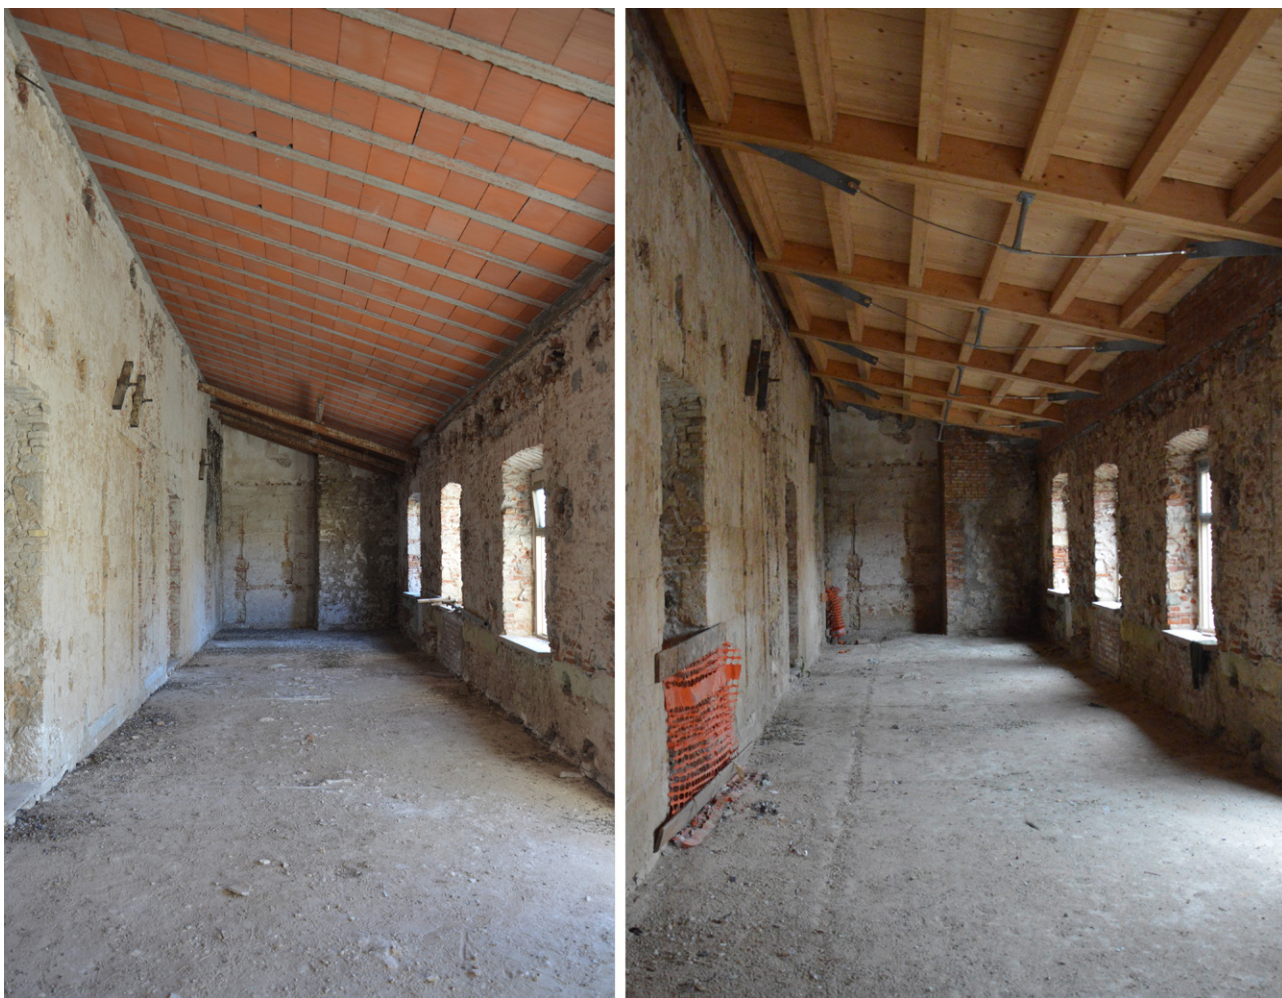
Fig. 5. Oristano, convento di San Francesco, prima e dopo l'intervento di demolizione e ricostruzione delle coperture (foto E. Pilia 2019/2021).

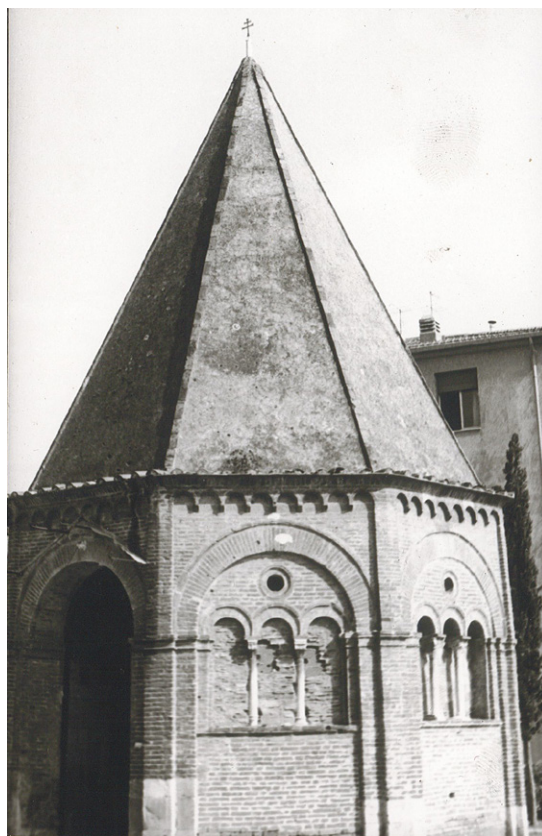
Fig. 4. Pisa, Cappella di Sant’Agata, 1964. Archivio di Restauro dei Monumenti, *Caratteri*, C 31/64 (Foto P. Benelli, G. Bofanti 1964).

Tra l’autunno del 1964 e l’inverno del 1971 si hanno i primi veri e propri interventi di restauro a cura della Soprintendenza. Dai vari documenti<sup>23</sup> dell’ente di tutela, sappiamo che vengono riaperte le trifore con l’applicazione di reti metalliche al posto delle vetrate, si descialbano le superfici interne (sotto la guida di L. Lorenzetti) con la conseguente messa in luce di interessanti affreschi anche nella cuspide. Purtroppo, non tutte le figure sono risultate in buono stato di conservazione, anche per la scadente preparazione degli intonaci sui quali furono dipinti gli affreschi, che consiste in un sottilissimo strato di calce. Anche le lunette degli archetti pensili, decorate con la stessa tecnica, racchiudono teste di santi. L’altare costituito dalla mensa e dai colonnini romanici, anticamente collocato a parete, è stato rimontato appena discosto dalla parete, e alle pareti sono stati fissati, mediante ingrappatura, alcuni frammenti di marmo dell’altare e una lastra tombale medioevale in precedenza appoggiata sul pavimento. Sull’esterno della cuspide è stata rimossa

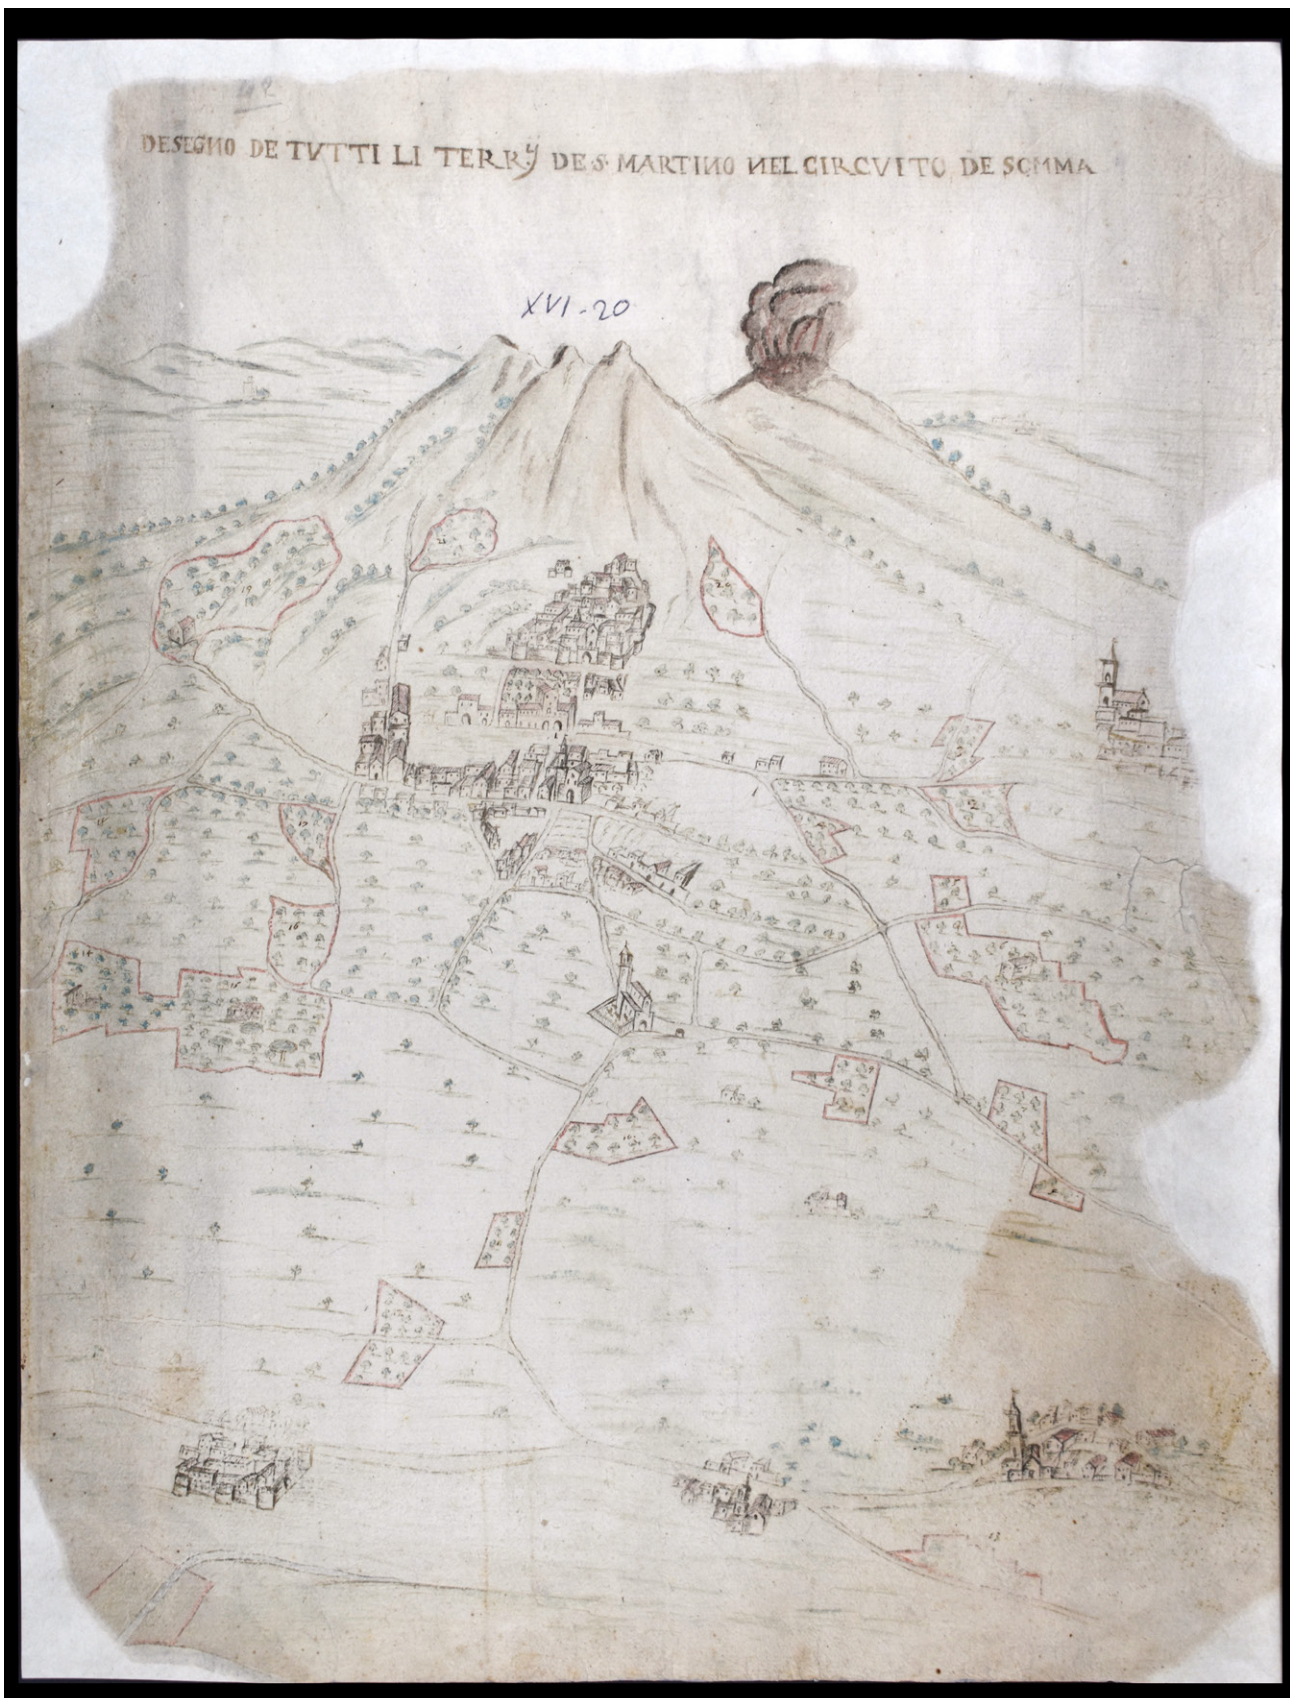
Fig. 1. *Disegno de tutti li territorii de San Martino nel circuito de Somma*, Archivio di Stato di Napoli (d'ora in avanti ASNa), Ufficio iconografico, Piante e disegni, Cartella XVI - Urbanistica: edifici civili e religiosi fuori Napoli, 16.20, su concessione del Ministero della Cultura.

studio, a monte del borgo murato, indicate con i numeri diciannove, venti e ventuno. Tra queste ultime, il podere indicato con il numero diciannove pare possa corrispondere alla masseria Bosco, che ancora si conserva seppur trasformata; quello indicato con il numero ventuno, invece, potrebbe

corrispondere alla località definita Palmentiello<sup>9</sup>, nelle cui prossimità si conservano alcuni edifici rurali, nessuno dei quali risulta però rappresentato. Sebbene il disegno non riporti una datazione certa, probabilmente affidata ad una ipotetica legenda non reperita, un raffronto tra quanto raffigurato, la toponomastica locale, la geografia attuale dei luoghi citati e i documenti custoditi nel fondo delle *Corporazioni Religiose Soppresse* consente di ipotizzarne la realizzazione nel corso del XVIII secolo, durante il quale pare si sia concentrato il maggior numero di possedimenti dei certosini nel territorio sommeso. Oltre agli enti religiosi, anche quelli assistenziali possedevano beni fondiari a Somma durante lo stesso arco temporale. In particolare l'archivio della Real Casa Santa dell'Annunziata conserva, oltre ad una considerevole quantità di atti di vendita, contratti d'affitto, controversie varie, libri patrimoniali, anche una *Platea della Masseria di Somma*<sup>10</sup> del 1684, nella quale vi sono le rappresentazioni planimetriche a colori e in scala dei quindici fondi posseduti all'epoca dall'A.G.P.<sup>11</sup>, tra i quali – confrontando la toponomastica attuale con quella riportata sui documenti – almeno sei compresi nell'area oggetto della ricerca. Tra questi si segnala la rappresentazione de *Il territorio si dice Fontana* (Fig 2), in cui compaiono due edifici rurali, tra i quali uno nelle pertinenze stesse del fondo e l'altro al di fuori dei suoi confini. Nella località cupa Fontana, alle pendici del monte Somma, ancora oggi si riscontra la presenza di alcune antiche fabbriche rurali, ma, per quanto alcuni caratteri appaiano simili, sarebbe aleatorio ipotizzarne la corrispondenza per le

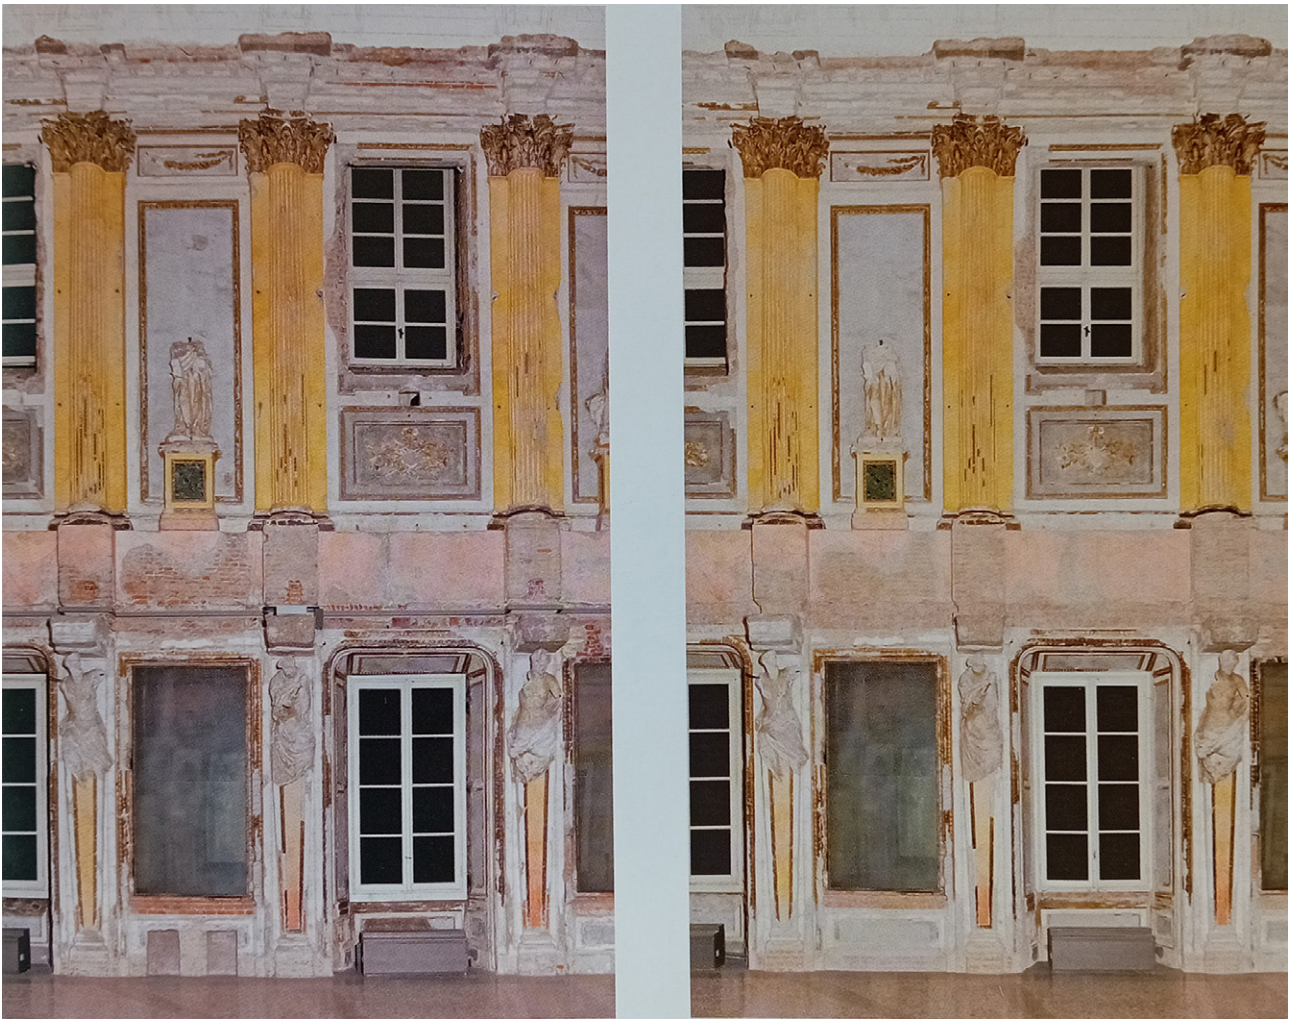
Figg. 2 e 3. Milano, Palazzo Reale, Sala delle Cariatidi. Una campata della decorazione della Sala, prima e dopo il restauro (foto M. Ranzani 2012).

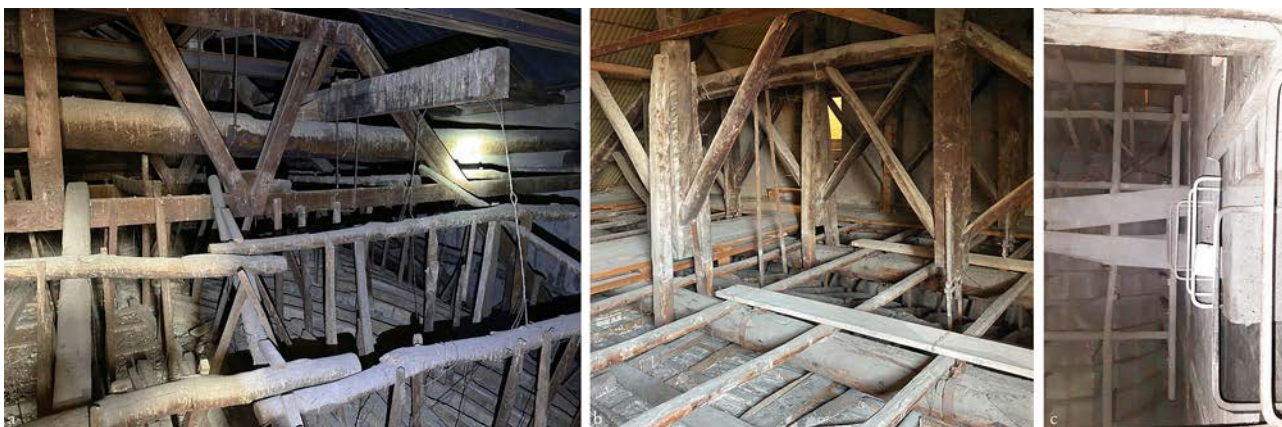
Fig. 1. a) Napoli, chiesa di Santa Maria Egiziaca all'Olmo, estradosso della volta a incannucciato; b) Napoli, chiesa di Santa Maria Regina Coeli, estradosso della volta a incannucciato del coro; c) Napoli, Palazzo Reale, estradosso della volta a incannucciato a copertura di un ambiente situato al secondo livello ammezzato. In tutti e tre i casi sono ben visibili le strutture di sostegno delle volte, autonome rispetto alla copertura/solaio (foto L. Romano 2021).

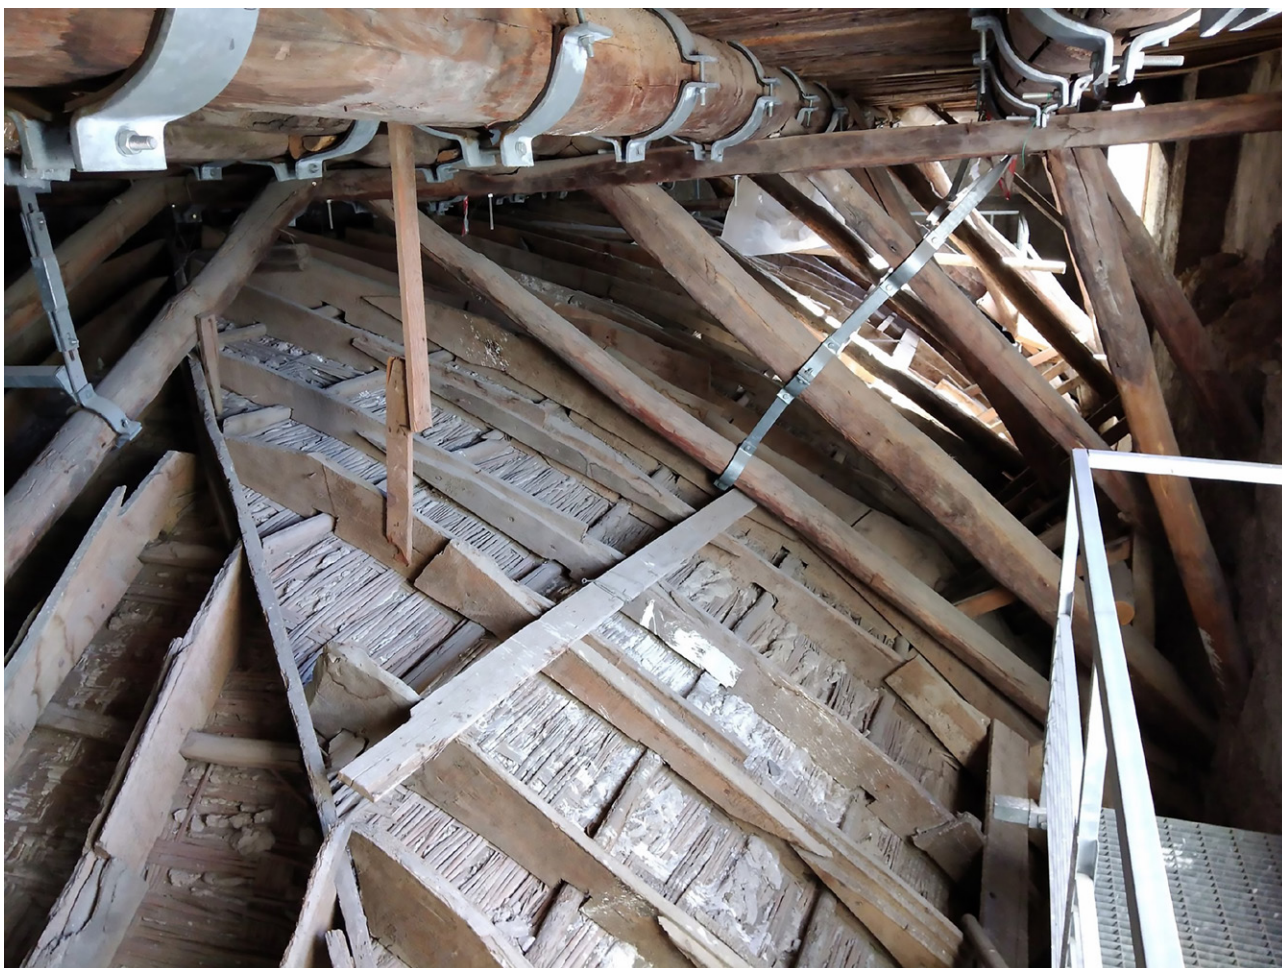
Fig. 2. Napoli, Palazzo Reale, estradosso della volta a incannucciato della Sala Diplomatica. La foto mostra i connettori e le cravatte metalliche di consolidamento a sostegno della volta (foto S. Gei 2020).

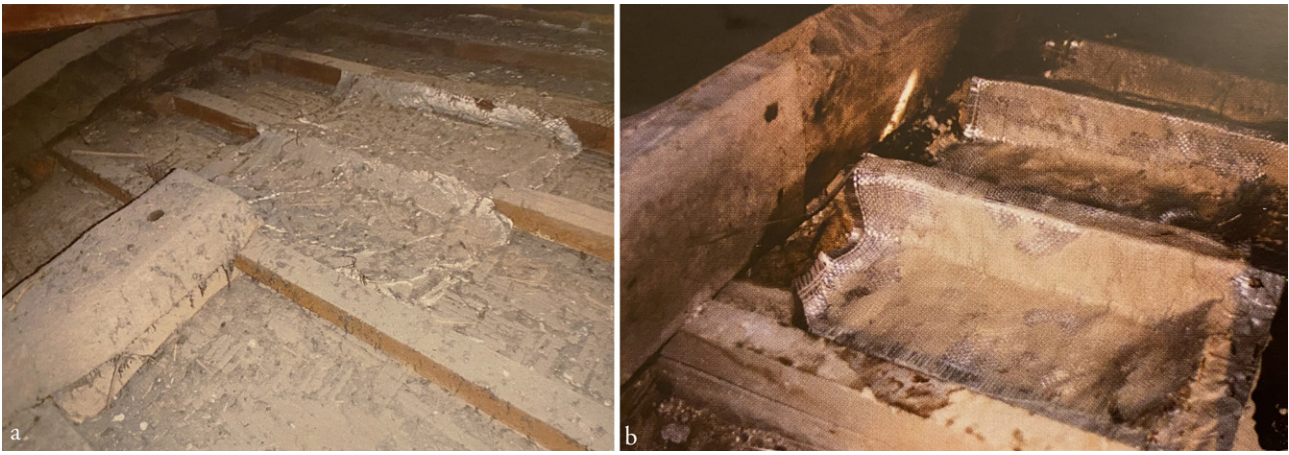
Fig. 3. a) Firenze, chiesa di San Carlo de' Barnabiti, porzioni di canniccio integrate con rete metallica (da CONTI, FIORINI, MASTRODICASA 2022, p. 54); b) Consolidamento mediante fibre di vetro (da QUAGLIARINI, D'ORAZIO 2005, p. 96).

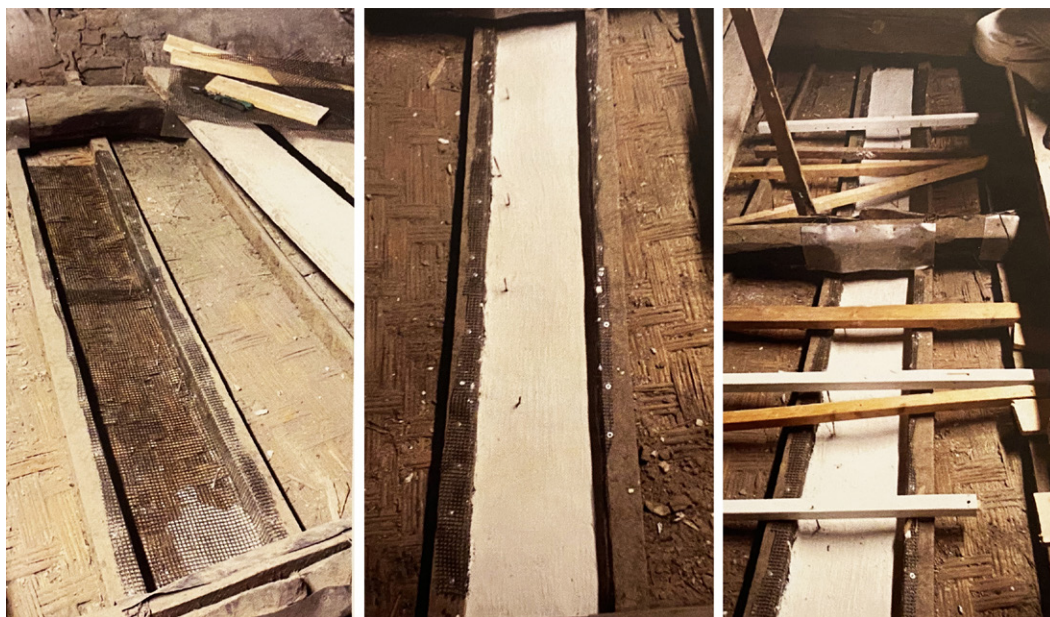
Fig. 4. Firenze, chiesa di San Carlo de' Barnabiti, stesura delle fibre di basalto, della polpa di cellulosa additivata con resina acrilica e ancoraggio alle centine in legno (da CONTI, FIORINI, MASTRODICASA 2022, p. 71).
