Restauro dell'architettura  
Per un progetto di qualità

coordinamento di Stefano Della Torre e Valentina Russo

3. Conoscenza per il progetto  
a cura di Pietro Matracchi e Antonio Pugliano

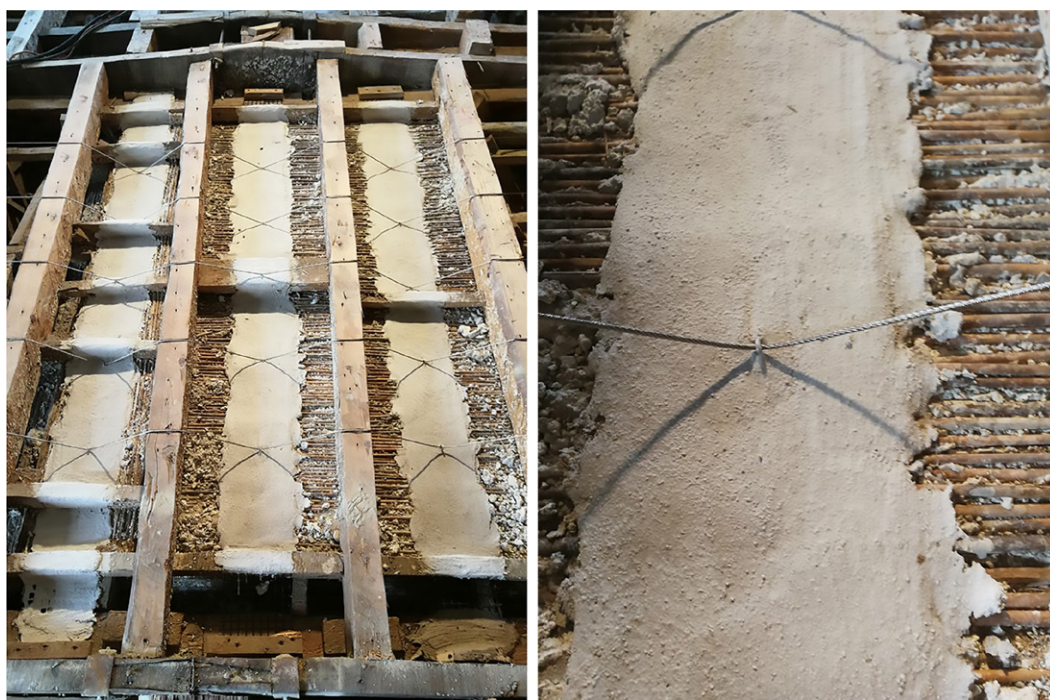
Fig. 5. Monticello Brianza (LC), Villa Greppi, consolidamento dell'estradosso con fasce di fibra di basalto ricoperte da malta igroscopica traspirante a base di calce naturale pura e con cavi in acciaio per il miglioramento della connessione centine-stuoio (da ANNESSI *et al.* 2020, p. 44).

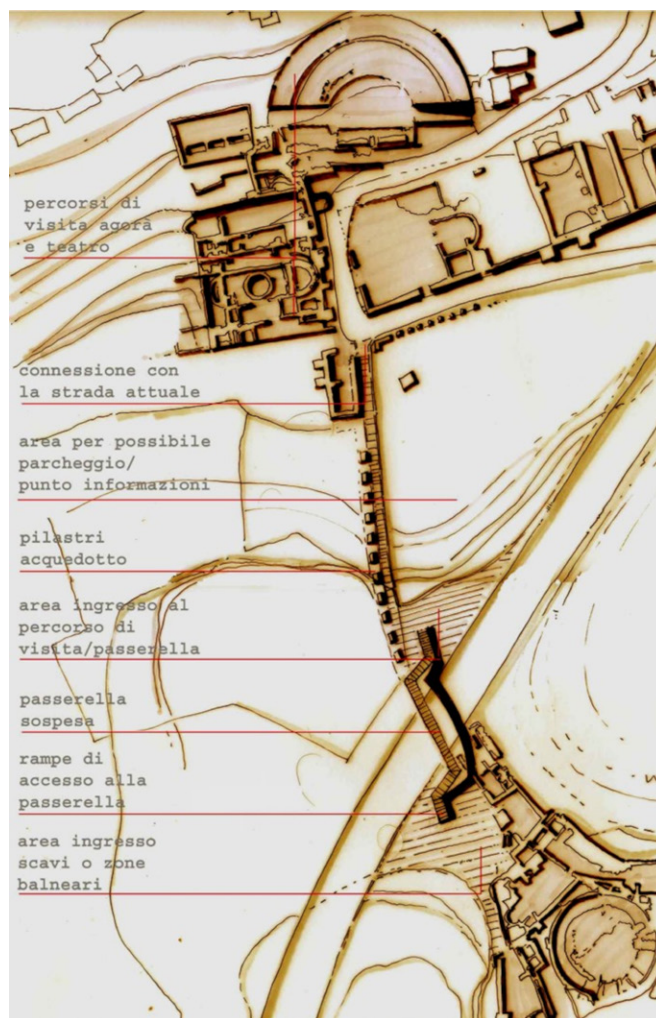
Fig. 1. Mersin (Turchia), Elaiussa Sebaste, masterplan con proposta di collegamento tra le due aree del sito archeologico, divise dalla presenza della strada costiera (elab. A. Re 2005).

Proprio per questo motivo, a partire dal 2004 iniziarono nuove ricerche, portate avanti nell'ambito di un PRIN denominato *Indagini conoscitive e strumenti operativi per la conservazione e valorizzazione del patrimonio archeologico fra l'età classica e il tardo antico nel Mediterraneo orientale*. Questi studi portarono alla redazione di un progetto di conservazione e fruizione di massima, nonché alla realizzazione di interventi puntuali con queste finalità (messa in sicurezza e definizione di percorsi nell'area dell'agorà, del teatro e del Palazzo bizantino). Un ulteriore PRIN, articolatosi nel biennio 2011-2013, dal titolo *Conservazione e rifunzionalizzazione del patrimonio archeologico di Elaiussa Sebaste e territorio: analisi, valutazioni e interventi di restauro*<sup>3</sup>, ha consentito la pianificazione e la realizzazione di nuovi lavori (tra cui, l'illuminazione del teatro)<sup>4</sup>, nonché la possibilità di implementare il progetto con metodologie tese a un approccio coordinato alla conoscenza e alla conservazione, volte a una valorizzazione *in progress*, con l'intento di comunicare non solo i risultati delle indagini o degli interventi di restauro ma anche gli aspetti teorico-metodologici che li sottendono<sup>5</sup> (Fig. 1).

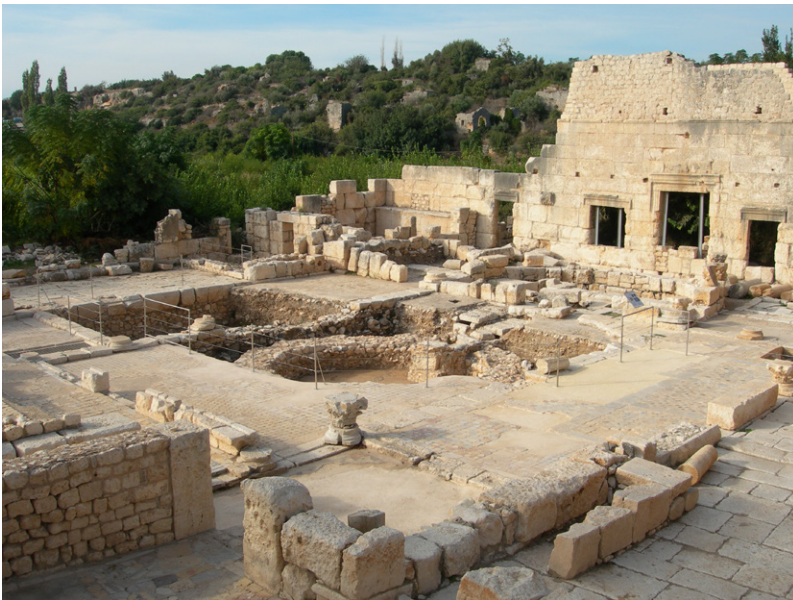
Fig. 3. Mersin (Turchia), Elaiussa Sebaste, l'agorà dopo gli interventi. Il progetto di fruizione ha tenuto conto delle esigenze conservative della pavimentazione, che è stata globalmente restaurata. Il percorso dà modo di evidenziare le diverse stratificazioni, come le fondazioni della tholos al centro, di cui gli elementi architettonici in elevato furono reimpiegati per la costruzione delle absidi contrapposte della basilica protobizantina (foto Missione Archeologica Italiana 2007).

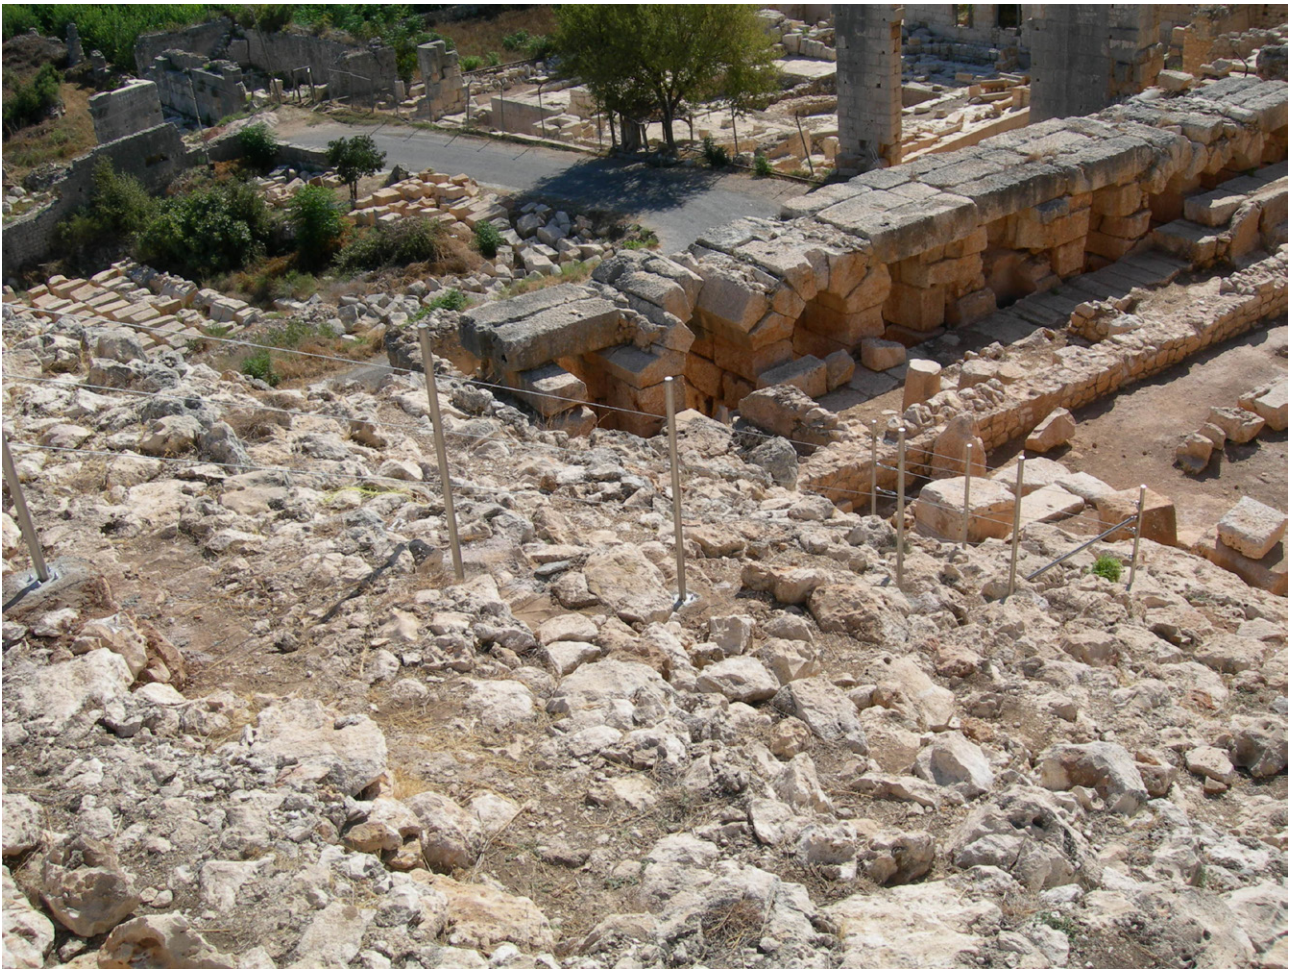
Fig. 5. Mersin (Turchia), Elaiussa Sebaste, particolare dell'intervento riguardante la cavea del teatro. Il sistema di recinzione in tubolari e cavi d'acciaio impedisce l'accesso alle aree non ancora messe in sicurezza, garantendo l'incolumità dei visitatori, e delimita lo spazio visitabile del monumento escludendo provvisoriamente le porzioni ancora oggetto di scavo. Il sistema modulare consente di modificare il percorso sulla base della progressione dei lavori (foto E. Romeo 2006).

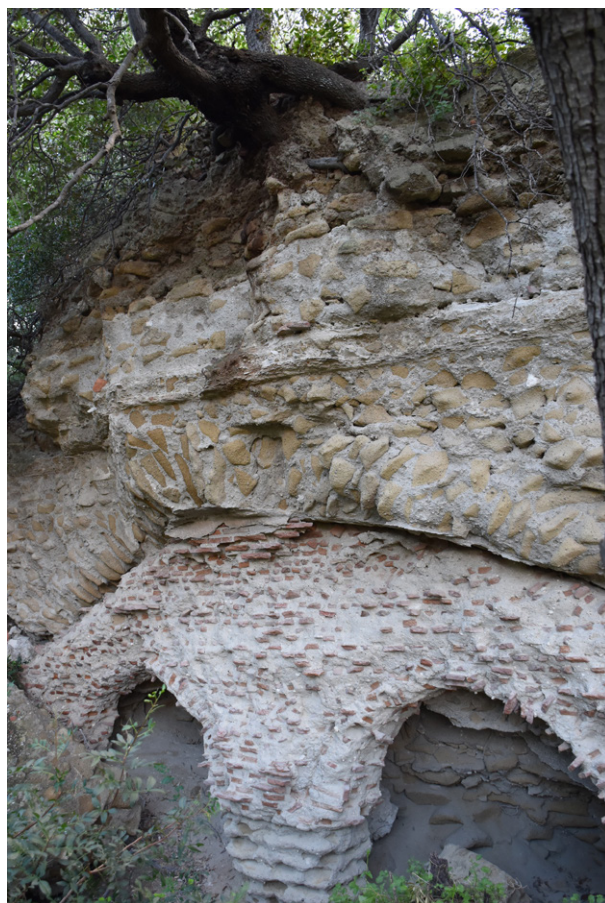
Fig. 3. Napoli, Parco archeologico del Pausilypon, interazione tra la vegetazione e le evidenze archeologiche (foto G. Russo Krauss 2023).

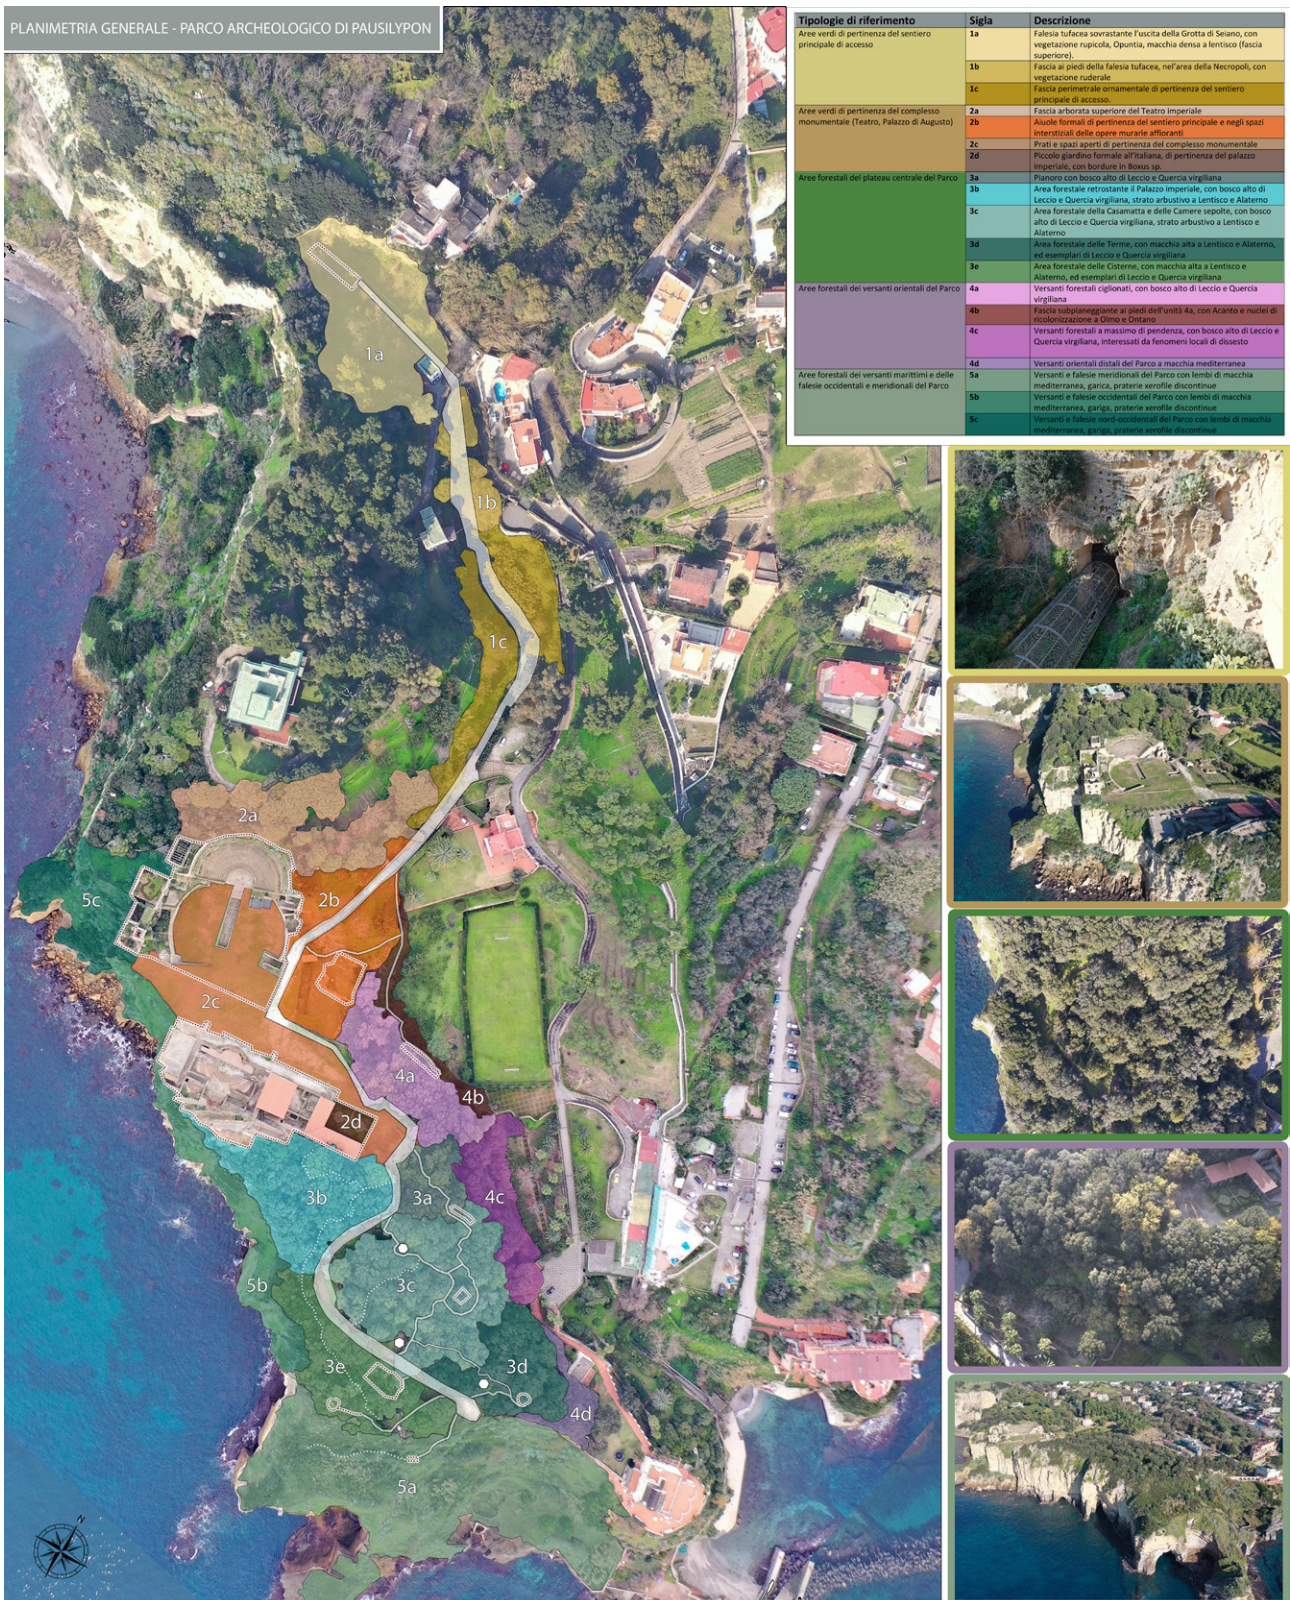
Fig. 4. Napoli, Parco archeologico del Pausilypon, ortofoto con individuazione delle unità omogenee di gestione (elab. A. Di Gennaro 2022).

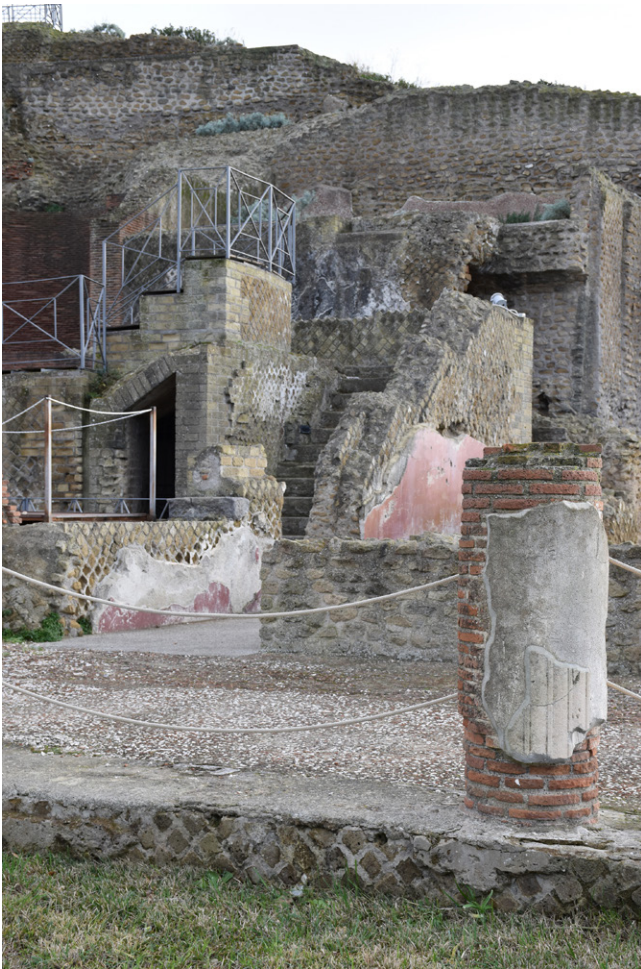
Fig. 5. Napoli, Parco archeologico del Pausilypon, il corpo centrale (foto G. Russo Krauss 2023).

Il corpo centrale della villa è stato certamente il tema progettuale principale, nonché il più difficile nodo da risolvere per la necessità di contemperare istanze contrastanti (*Fig. 5*). Qui i temi della conservazione e della fruizione sono particolarmente intrecciati. Attualmente i resti archeologici del peristilio e del salone sono protetti da coperture a falda di tipo tradizionale, con struttura in legno ancorata su piastre in appoggio diretto sulle murature e manto superiore in coppi. Tale sistema lascia sprovvisti di protezione tutti i *cubicola* e gli ambienti limitrofi, caratterizzati da intonaci dipinti, mosaici

e stucchi, oggi interessati da gravi problemi conservativi e da una grande varietà di fenomeni di degrado, dall'alterazione cromatica degli intonaci esposti al sole, al distacco e alle efflorescenze di quelli caratterizzati da problemi di umidità. Inoltre, la mancanza di coperture impedisce di portare in luce e restaurare i mosaici dei *cubicola*, attualmente protetti da tnt e brecciolino, e quindi esclusi alla visita. Non da ultimo il manto di coppi è oggetto di frequenti distacchi a causa dei forti venti e lo stesso è difficilmente raggiungibile per le operazioni di manutenzione.

È stato quindi deciso di incrementare il numero di ambienti coperti in modo da poter effettuare il restauro delle antiche strutture e degli apparati decorativi, garantire all'intervento una maggiore durata e valorizzare il sito portando il visitatore in ambienti oggi esclusi alla visita. La progettazione delle nuove coperture ha dovuto contemperare diverse istanze, tanto di tutela dei valori archeologici, architettonici e paesaggistici, quanto di sicurezza, economicità, durabilità e manutenibilità. La soluzione sviluppata prevede la creazione di un sistema di coperture inclinate di diversa dimensione e altezza, sistemate in modo da ridurre quanto più possibile l'impatto paesaggistico e integrarsi nel contesto del promontorio senza sveltare né sulla villa né sul Parco. Le nuove coperture utilizzano gli stessi punti di appoggio di quelle attuali, salvaguardando in questo modo tanto le strutture archeologiche in elevato quanto i pavimenti, ma garantendo, attraverso il sistema di appoggio di più unità allo stesso pilastro e la presenza di forti aggetti, la protezione di una più ampia porzione di Villa. Le nuove coperture si interromperanno

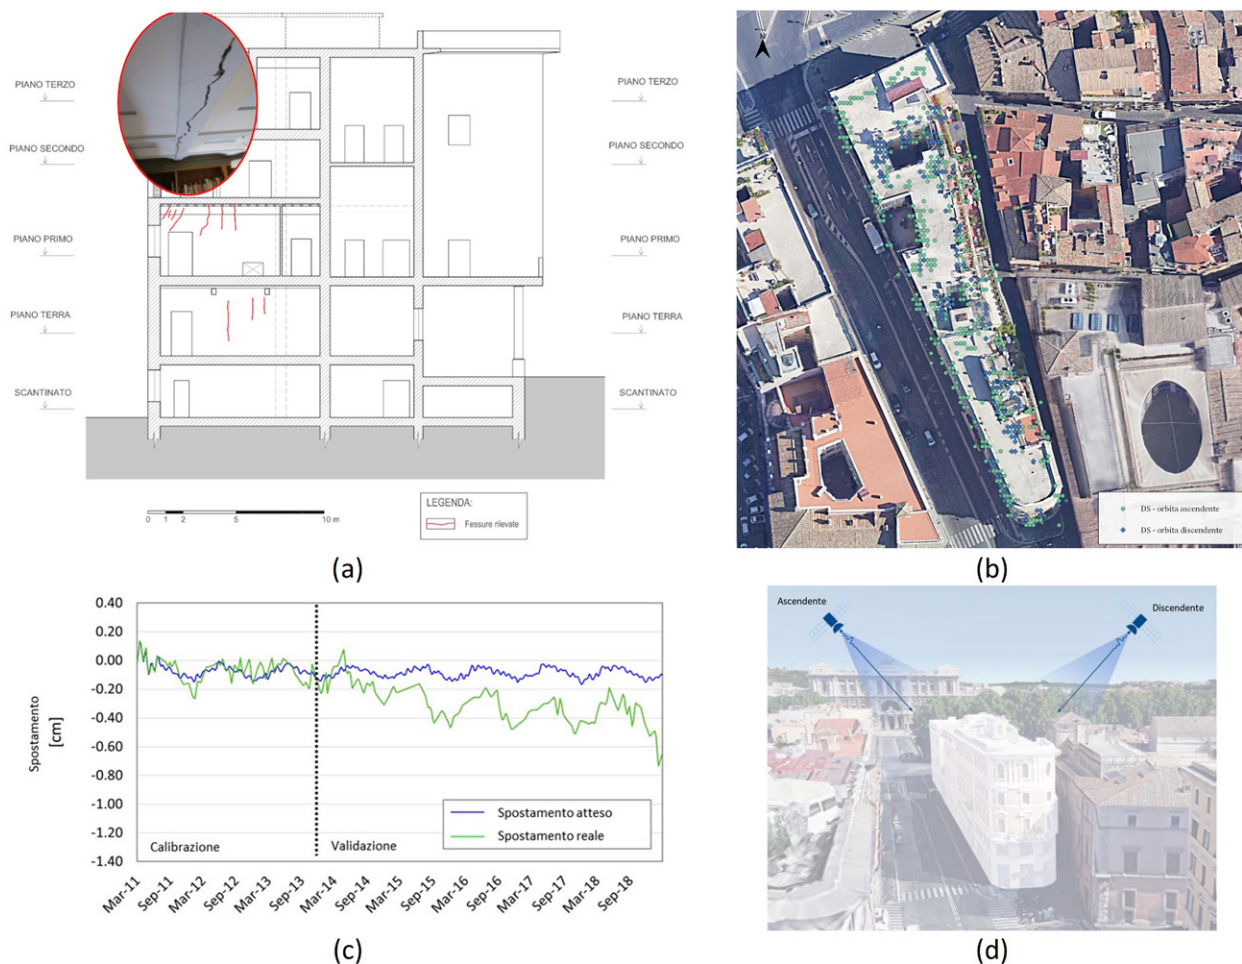
Fig. 1. Roma, Palazzo Primoli. a) quadro fessurativo con evidenza di ampia lesione interna; b) distribuzione dei MP/DS sulla pianta dell'edificio; c) confronto tra comportamento atteso e reale; d) indicazione delle orbite ascendenti e discendenti percorse dal satellite.

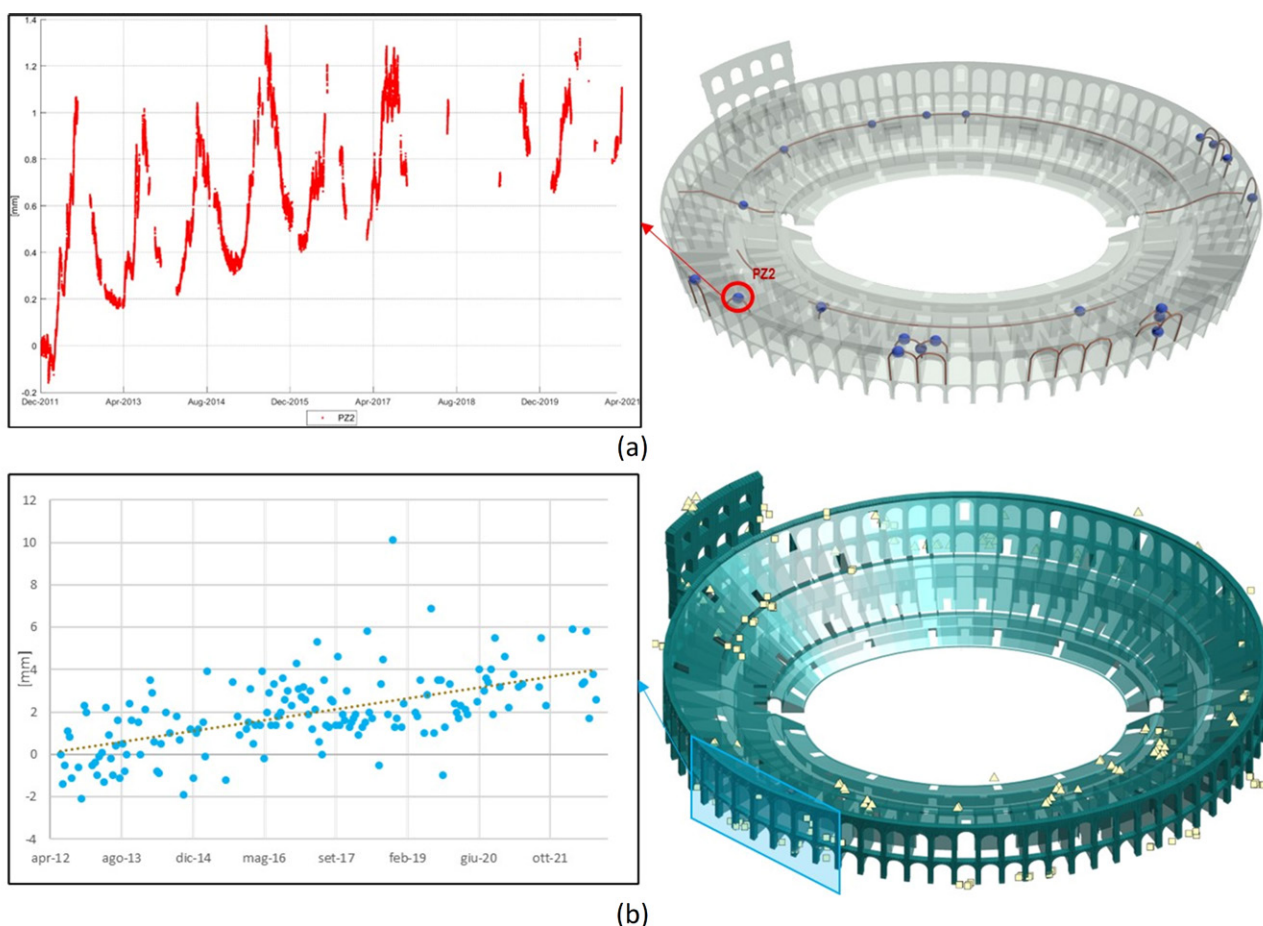
Fig. 2. Verona, Anfiteatro. a) posizione dei sensori di monitoraggio fisico e serie temporale registrata *onsite*; b) distribuzione dei punti di misura individuati tramite MT-InSAR e serie temporale registrata da remoto.

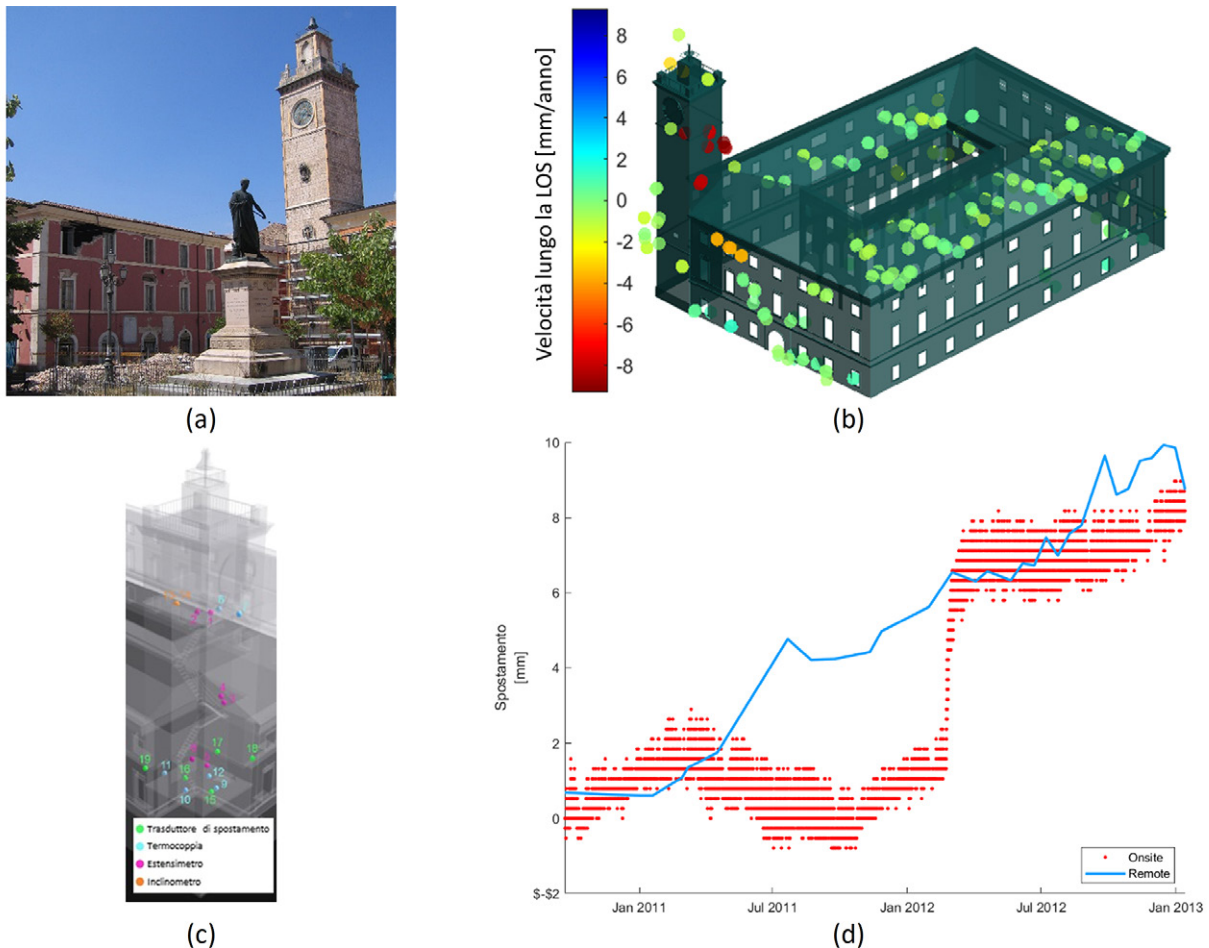
Fig. 3. L'Aquila, Torre civica. a) vista della torre e dell'adiacente palazzo Margherita dopo il sisma 2009; b) distribuzione dei MP con misura delle velocità di spostamento; c) posizione dei sensori di monitoraggio statico sulla torre; d) confronto tra serie temporali registrate dagli inclinometri installati sulla torre e tramite interferometria satellitare.

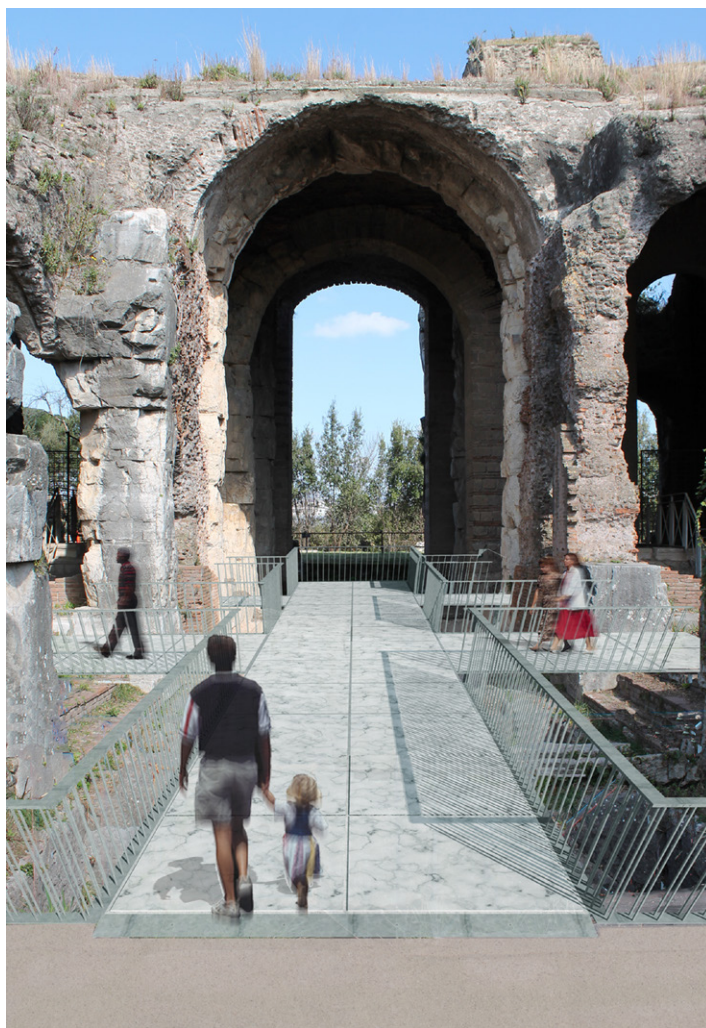
Fig. 4. Progetto di Restauro e valorizzazione dell'Anfiteatro Campano di Santa Maria Capua Vetere (CE). Proposta per la realizzazione di una passerella per il collegamento degli ambulacri Est e Ovest e l'accesso all'arena (elab. C. Mazzuocolo 2018).

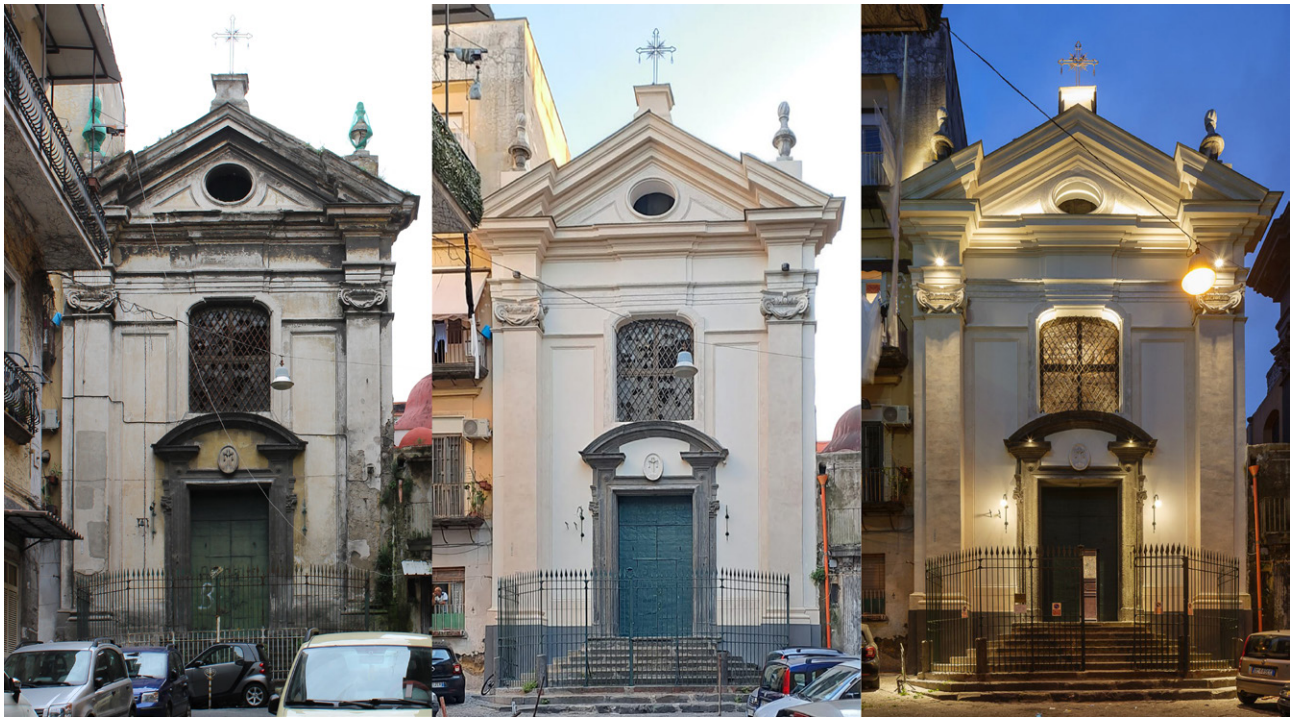
Fig. 1. Napoli, chiesa dell'Augustissima Compagnia della Disciplina della Santa Croce. In successione: la facciata, prima del restauro (foto E. Vitagliano giugno 2021); dopo il restauro (foto E. Vitagliano dicembre 2022); la sera dell'inaugurazione del 9 febbraio 2023 (foto V. Russo 2023).

armato<sup>2</sup>. Tale prima significativa azione ha potuto dare avvio alle altre operazioni di conservazione che, nonostante le ristrettezze delle risorse economiche investite con le agevolazioni del bonus facciate, sono state condotte con l'obiettivo di un progetto di qualità, misurandosi con riflessioni sul rapporto tra finiture ed evoluzione storica della fabbrica, sulle relazioni tra gli elementi in rilievo e in piano della composizione architettonica, sulla mitigazione dell'impatto dell'intervento sulla percezione visiva dei fruitori (Fig. 1).

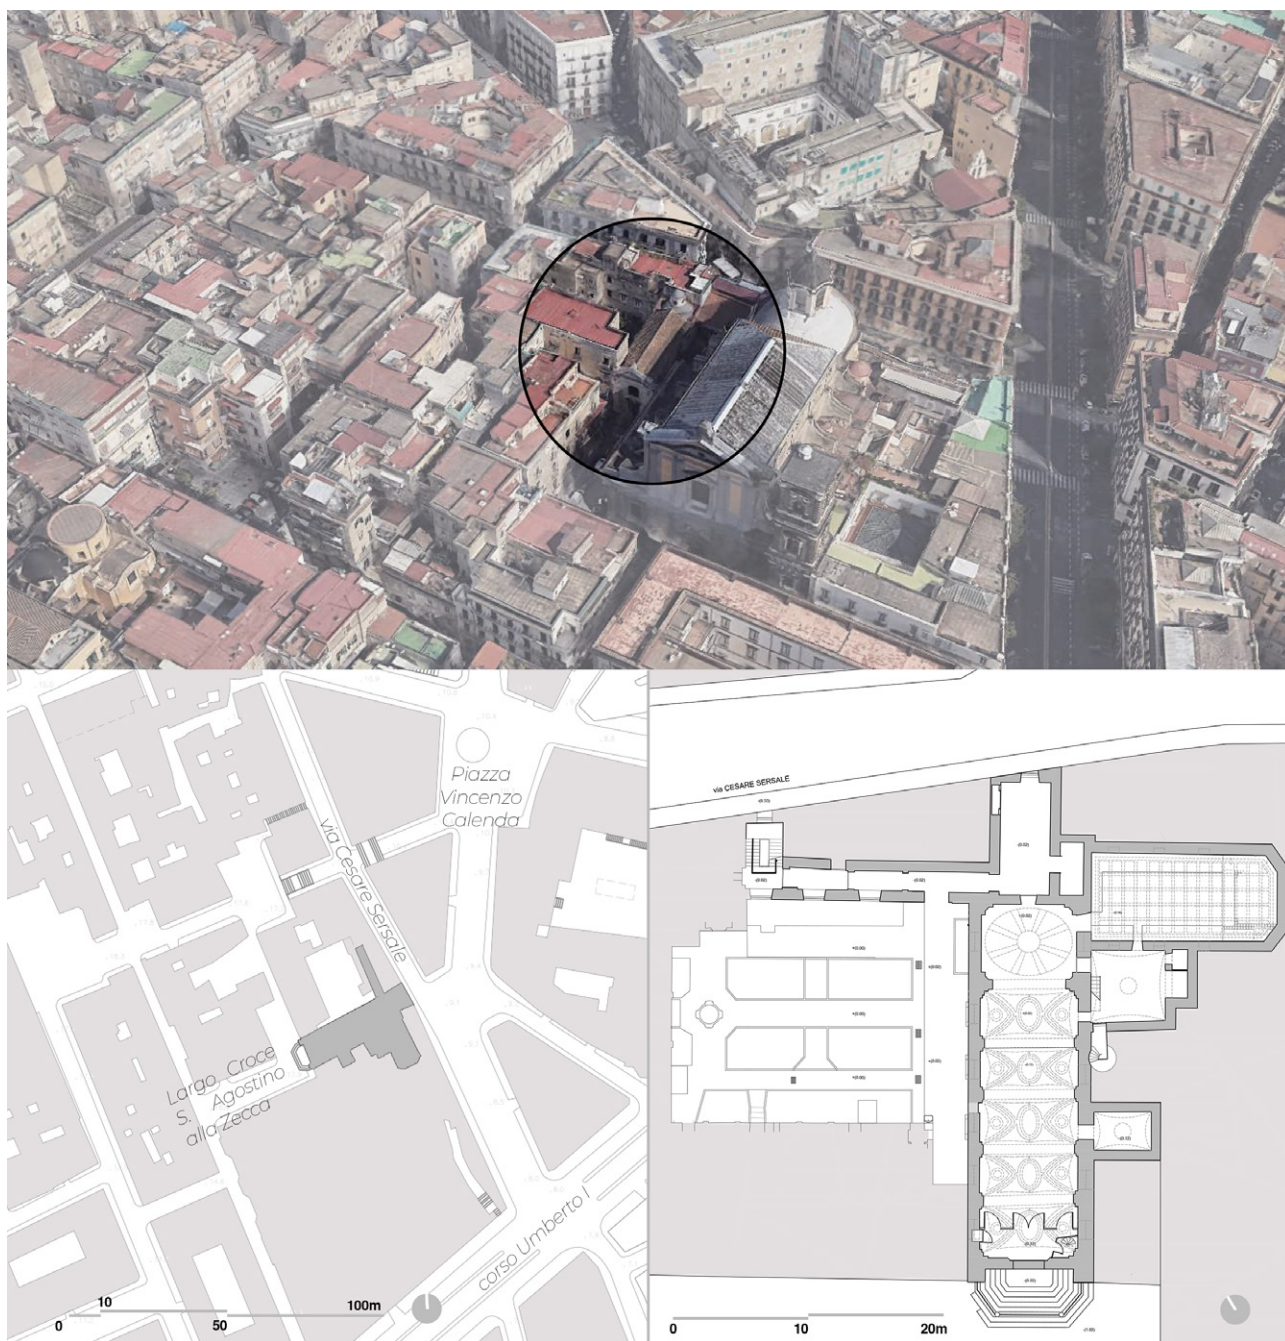
Fig. 2. Napoli, complesso dell'Augustissima Compagnia della Disciplina della Santa Croce. In alto una vista aerea della chiesa (foto da Google Earth, 2023); in basso a sinistra la chiesa all'interno del contesto urbano in cui è inserita (elab. E. Vitagliano, 2023); in basso a destra pianta del complesso e del giardino adiacente (rilievo G. Ceniccola, M. Di Iorio, O. Mongelli, D. Sgross, 2008)

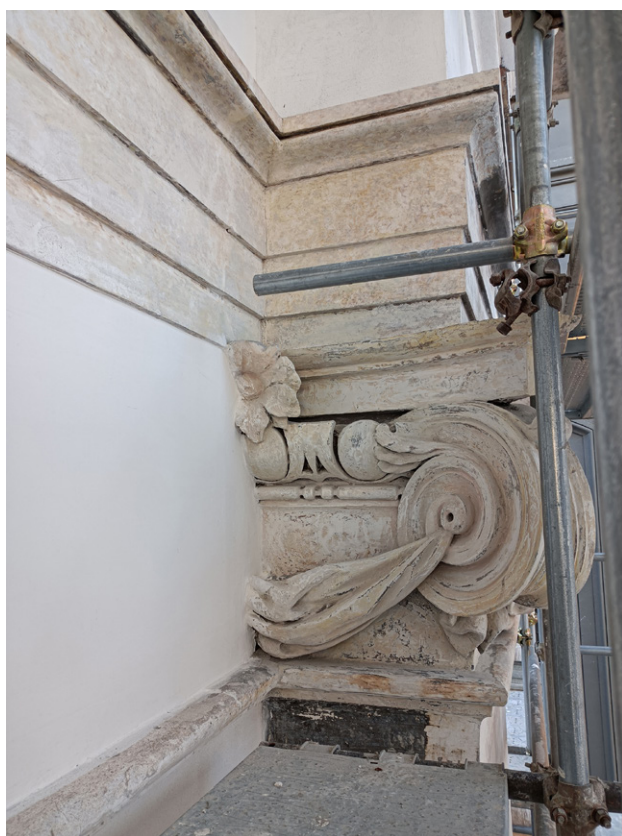
Fig. 4. Napoli, chiesa dell'Augustissima Compagnia della Disciplina della Santa Croce, dettaglio degli stucchi del capitello di destra (foto E. Vitagliano 2022).

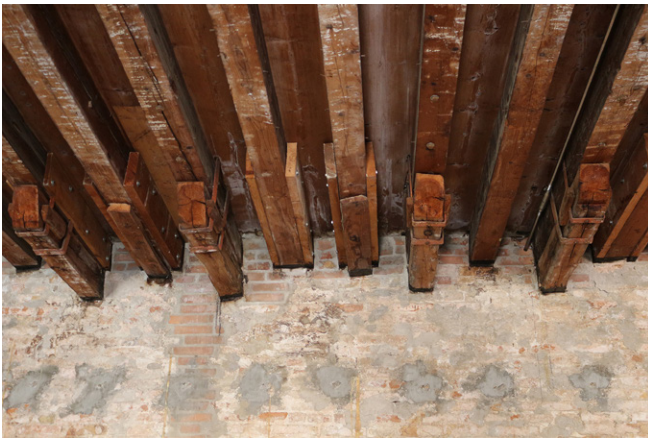
Fig. 2. Venezia, interno di un edificio con visibili trasformazioni e interventi di consolidamento che hanno interessato sia il sistema di orizzontamento ligneo (travi del solaio interpiano) sia le murature portanti. L'analisi stratigrafica può chiarire le manifestazioni di degrado e dissesto in rapporto alla cronologia delle parti (foto I. Zamboni 2022).

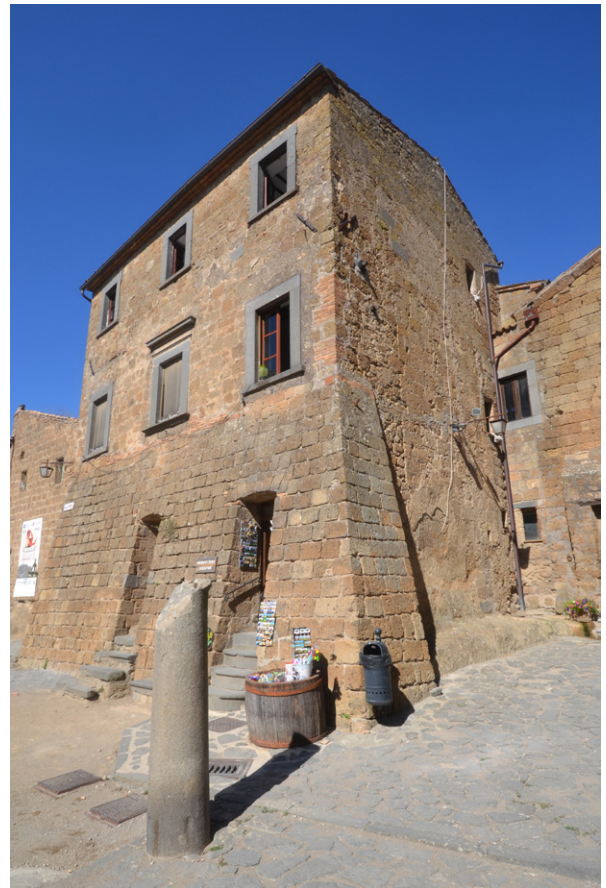
Fig. 1. Civita di Bagnoregio (VT), aggregato in muratura con trasformazioni che influiscono sul comportamento del complesso architettonico nel suo insieme quali, ad esempio, il prolungamento della facciata in muratura parzialmente ammorsato alla costruzione più antica e il consolidamento con scarpa in pietra (foto I. Zamboni 2017).

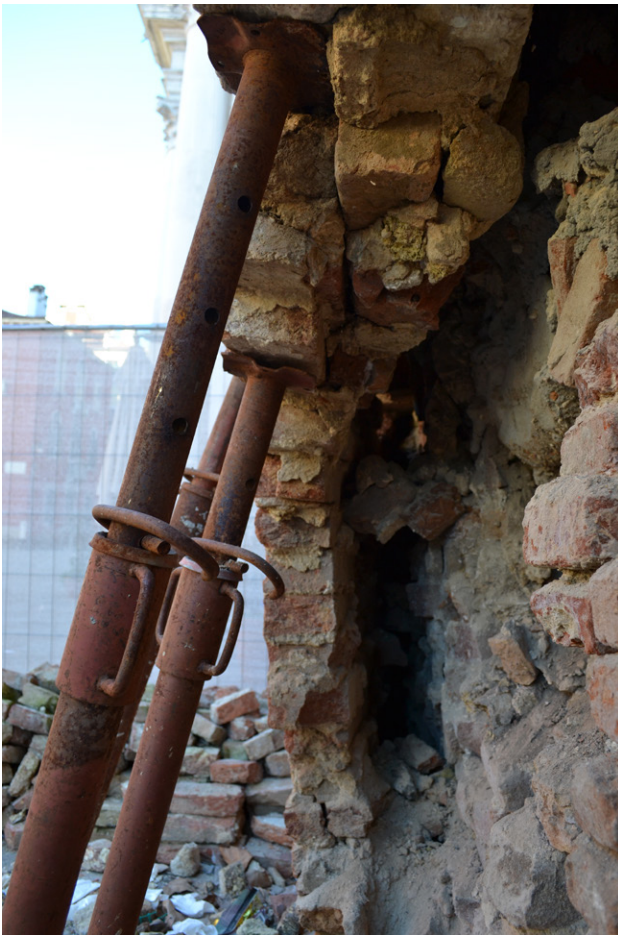
Fig. 3. Venezia, il dissesto mette in luce una sezione resistente ottenuta attraverso l'accostamento di paramenti distinti. La scarsità della qualità costruttiva, assieme al degrado della muratura, chiarisce il comportamento e indirizza l'intervento di miglioramento strutturale (foto I. Zamboni 2021).

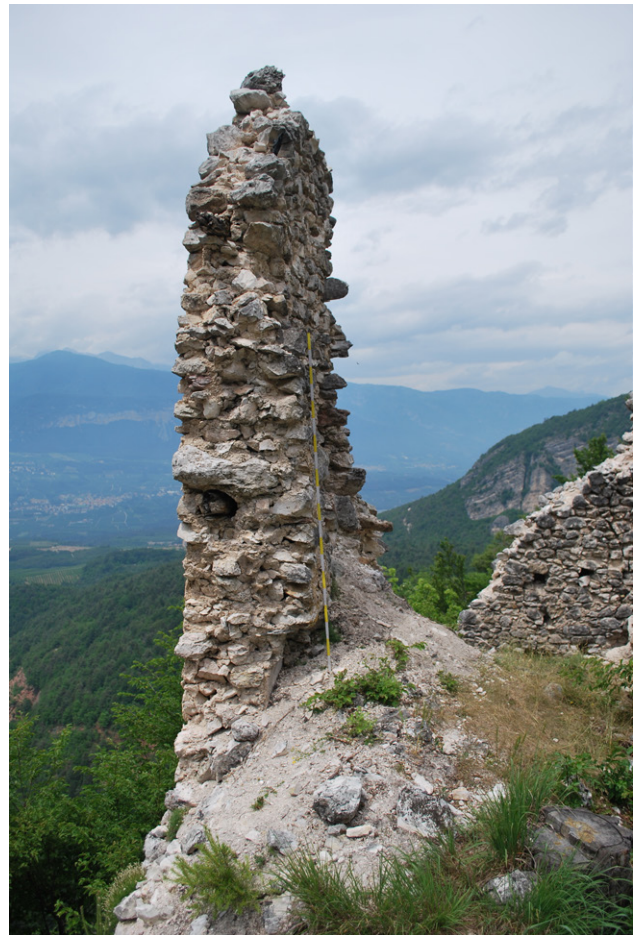
Fig. 4. Vigo di Ton (TN), castel S. Pietro, lo studio della qualità costruttiva e dei rapporti tra le parti consentono di individuare tecniche locali ad alta efficacia strutturale come i radiciamenti lignei presenti nella vela muraria e il loro sistema di connessione in corrispondenza di murature ortogonali e di sistemi voltati interni (foto I. Zamboni 2022).

l'esigenza di superare i confini settoriali per definire modelli più attinenti alla realtà, fondando le proprie ipotesi su dati rilevati<sup>20</sup>, su principi di analogia in contesti di regole dell'arte locali<sup>21</sup> comparabili (Fig. 4)<sup>22</sup> e, qualora necessario, su mirate campagne diagnostiche orientate, ad esempio, a fornire indicazioni sull'ingranamento interno, a chiarire situazioni celate da strati di rivestimento o a meglio stimare i detti parametri meccanici. Le informazioni stratigrafiche assumono il ruolo di guida alla pianificazione delle analisi puntuali limitando risorse, perdita di materia storica e fugando errori interpretativi.

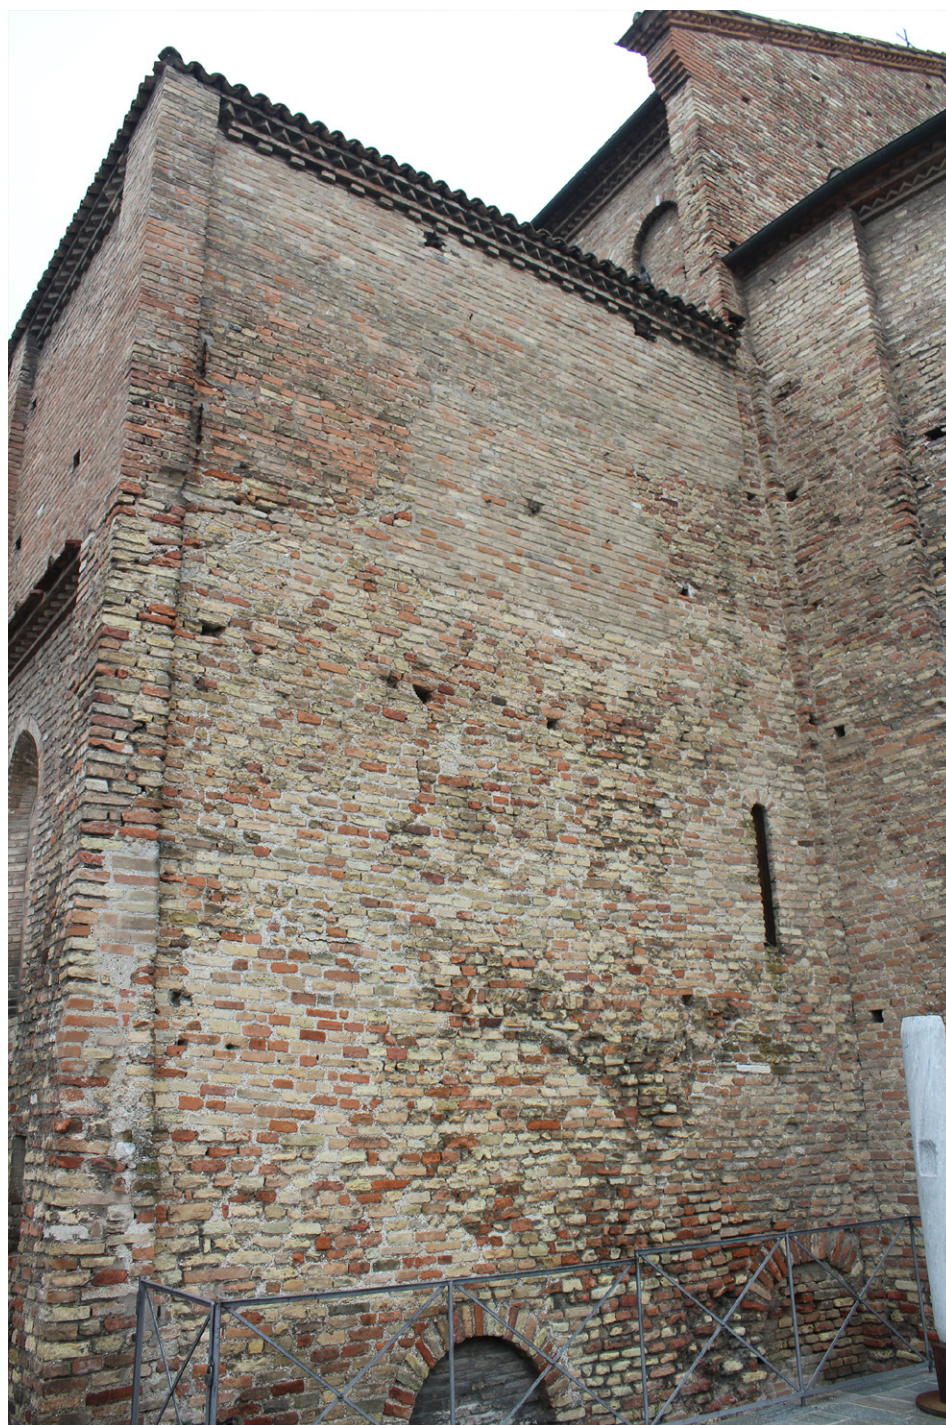
Fig. 5. Ravenna, San Pietro Maggiore (oggi San Francesco), la presenza di tecniche murarie differenti osservabili su uno stesso paramento consente di fare ipotesi su danni passati, interventi di ricostruzione e di proporre meccanismi possibili tenendo conto di abachi specifici contenuti nelle norme e della complessità della realtà costruita (foto I. Zamboni 2020).
