**NOTIZIARIO DELLA
SOPRINTENDENZA
ARCHEOLOGIA
BELLE ARTI
E PAESAGGIO
PER LA CITTÀ
METROPOLITANA
DI FIRENZE
E LE PROVINCE
DI PISTOIA
E PRATO**

TUTELA & RESTAURO

2021

Un cantiere sperimentale: diagnostica, conoscenza e restauro delle facciate di palazzo Medici-Riccardi

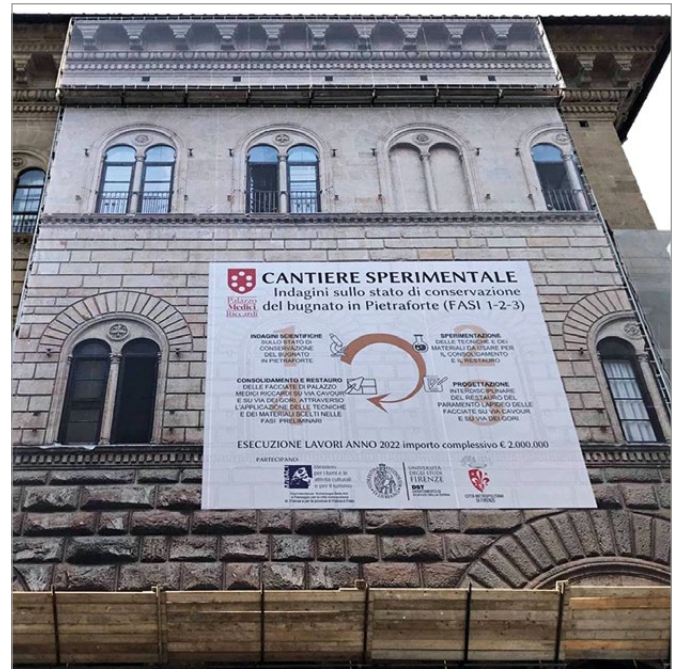
Fig. 3 – Firenze, palazzo Medici-Riccardi. Una delle aree oggetto di estese indagini analitiche.

DST-UNIFI LAM ha condotto molteplici analisi (Centaurio *et al.*, 2022) (fig. 3; le aree di studio si estendono per oltre un terzo dell'estensione totale dei prospetti). Ogni concio all'interno dei cantieri è stato descritto attraverso strumentazioni diagnostiche e analisi morfologiche e morfometriche, utilizzando tecniche non distruttive. Gli strumenti utilizzati sono prove ultrasoniche e sclerometriche, mentre le analisi morfologiche e morfometriche sono state effettuate attraverso l'osservazione critica delle caratteristiche

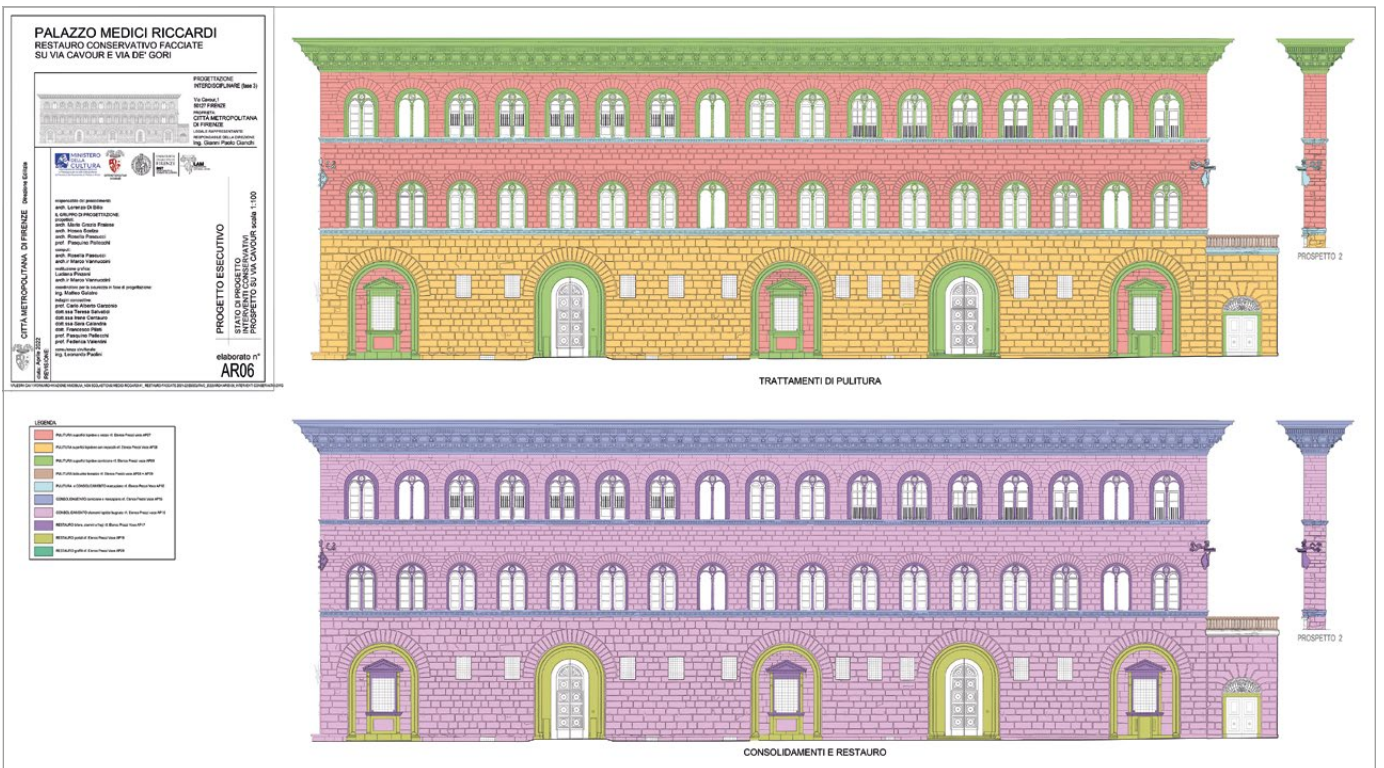
Fig. 9 – Tavola estratta dal progetto esecutivo. Rappresentazione sintetica delle tipologie degli interventi di pulitura e consolidamento.

Analogamente agli interventi di pulitura, anche il consolidamento lapideo sarà graduato secondo i processi di degrado in atto e le caratteristiche fisiche e petrografiche degli elementi di facciata (fig. 9). Sia gli esperimenti condotti che l'esame dell'ultimo intervento confermano che i prodotti a base di silicato di etile rappresentano una buona mediazione tra necessità di favorire la resistenza superficiale della pietra e corretta presentazione estetica. Si è tuttavia scelto di utilizzare questo prodotto aggregandolo di volta in volta ad altri agenti, in funzione dello stato di conservazione e dei fattori di rischio. Tra gli elementi percorsi da manifestazioni di degrado particolarmente evidenti figurano i tre stemmi posti ai tre cantoni di facciata; per essi si è optato per uno dei metodi che l'esperienza ha mostrato essere più efficaci in caso di gravi dissesti, e cioè il consolidamento sotto-vuoto. Tale metodo prevede la formazione di una sacca attorno all'elemento, in modo da poter aspirare con una pompa l'aria normalmente presente attorno al materiale lapideo. L'assenza dell'aria consente al prodotto consolidante di raggiungere qualche centimetro al di sotto della superficie esposta, garantendo un'azione stabilizzante che si spera ottimale. Si tratta di un metodo di solito utilizzato per beni mobili o comunque asportabili: qui tenteremo la strada del trattamento su un elemento di facciata che resterà *in situ*, caso di certo non unico ma leggermente più
