UNIVERSITÀ  
DEGLI STUDI  
FIRENZE

**Studi sul comportamento a lungo termine di sistemi FRCM.**

**Analisi sperimentale di sistemi PBO-FRCM con substrato  
in calcestruzzo soggetti a invecchiamento accelerato.**

XXXVIII CICLO- 2022/2026

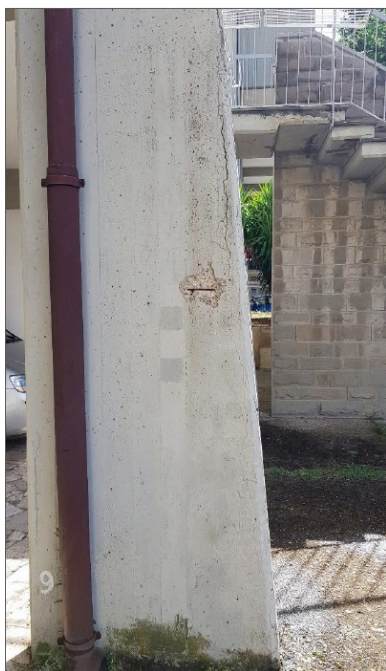
**Figura Il problema degli interventi su edifici esistenti in cemento armato-11:** Dettaglio segni di degrado su alcuni pilastri (Castellini M. 2024).

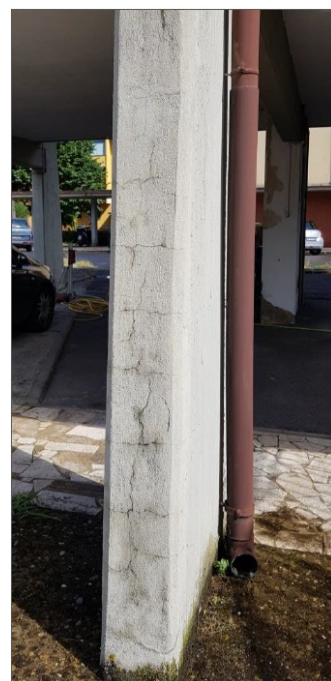
Come evidenziato nello studio di Castellini M. (2024), l'edificio presenta numerosi e diffusi segni di deterioramento, riconducibili principalmente all'azione dell'umidità, a infiltrazioni localizzate e alla presenza di percorsi preferenziali di deflusso delle acque meteoriche. In corrispondenza degli elementi strutturali a sbalzo sono state individuate armature scoperte, mentre in diverse porzioni dell'involucro si osservano fenomeni di fessurazione e distacco del copriferro, in alcuni casi anche successivi a precedenti interventi conservativi (Fig.3-6). Tali evidenze rendono l'edificio un caso studio particolarmente rappresentativo per l'analisi del comportamento e del degrado del calcestruzzo armato storico.

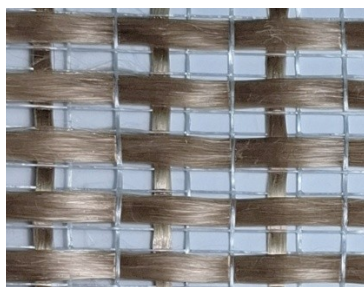
La fibra usata è in PBO (poli-parafenilenben-zobisoxazolo). Il sistema scelto è il PBO-MESH 70/18 della ditta RureGold-Laterlite. La fibra (Fig. 4-1) è caratterizzata da un sistema bidirezionale non bilanciato, avente peso di 70 g/m<sup>2</sup> nella direzione dell'ordito e 18 g/m<sup>2</sup> nella

direzione della trama, spessore equivalente di 0,045 mm in ordito e 0,012 mm in trama. Presenta una densità di 1,56 g/cm<sup>3</sup>, resistenza ultima a trazione pari a 1532 MPa, modulo elastico del tessuto secco di 241 GPa ed una deformazione ultima a trazione pari a 1,63% (Tab. 4-2).

**Figura Sperimentazione-12:** Dettaglio rete in PBO.

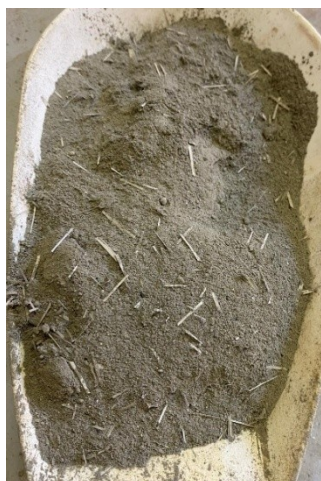
La matrice (Fig. 4-2) utilizzata è la Mx\_PBO Calcestruzzo della ditta RureGold-Laterlite; è inorganica, a base cementizia e fibrata, specifica per supporti in calcestruzzo. Ha resistenza a compressione  $\geq 40$  MPa, una resistenza a flessione  $\geq 4$  MPa e modulo elastico  $\geq 15$  GPa.

**Figura Sperimentazione-13:** Dettaglio malta.

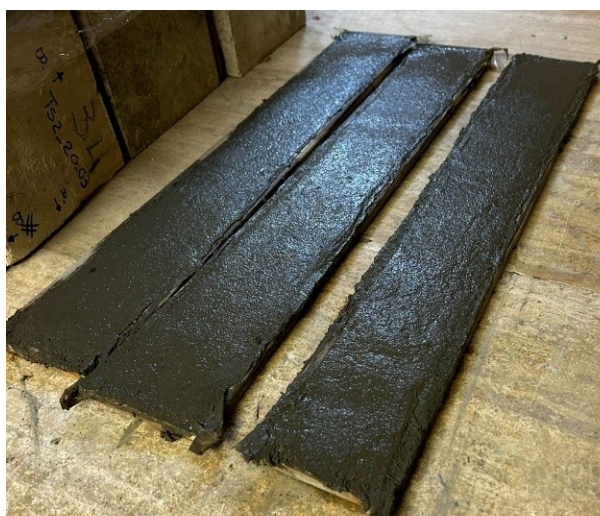
In totale sono stati realizzati 104 coupon, composti da un solo strato di tessuto in PBO immerso tra due strati di malta cementizia aventi entrambi spessore di 4 mm. Questi provini sono stati realizzati tramite casseforme con struttura lignea e base in pellicola. Il confezionamento avviene nel seguente modo: viene inserito un primo strato di malta all'interno delle casseforme, sopra di esso viene posizionato accuratamente il tessuto, in modo da garantire il corretto allineamento. Infine, viene collocato il secondo strato di malta (Fig. 4-3). Terminata questa procedura i campioni vengono nebulizzati con acqua e coperti con uno strato di pellicola al fine di impedire una rapida evaporazione della parte a contatto con l'aria del provino, ed avere una maturazione più omogenea. I provini così confezionati rimangono a maturare per circa 4-5 giorni in ambiente controllato, finiti i quali vengono rimossi dalle casseforme e vengono lasciati maturare per altri 24 giorni in ambiente controllato, posizionando sopra di essi dei pesi per prevenire un'eventuale incurvatura.

**Figura Sperimentazione-14:** Realizzazione coupon

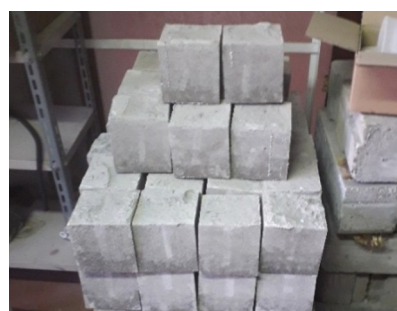
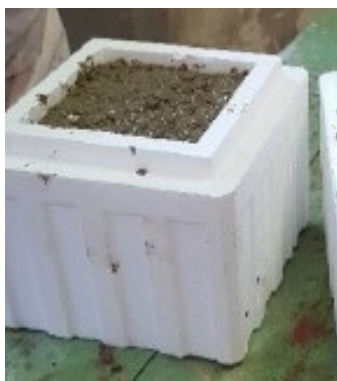
In accordo con la UNI EN 12390-1:2021 sono stati realizzati 138 cubetti ma, per la campagna sperimentale, ne sono stati usati 114, di dimensioni 150x150x150 mm. Realizzati con casseforme in polistirolo conformi agli standard (Fig. 4-5). In merito al procedimento di confezionamento dei provini, si è fatto riferimento a quanto riportato in normativa UNI EN 12390-2:2019, con la specifica che la compattazione è stata eseguita con metodo manuale.

**Figura Sperimentazione-16:** Realizzazione cubetti.

I cubetti poi vengono lasciati maturare per 28 giorni a temperatura e ambiente controllati, seguendo quanto prescritto dalla UNI EN 12390-2, terminata la maturazione sono stati scasserati. I provini sono stati realizzati in 4 fasi differenti, vedi Tab. 4-5.

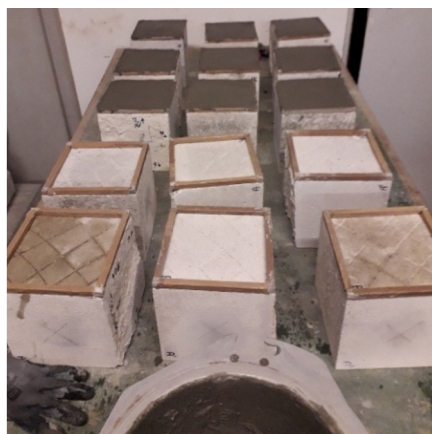
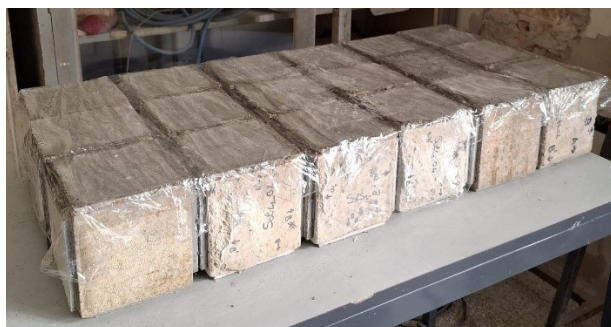
Su queste viene poi applicato il composito (Fig. 4-8), caratterizzato dalla stessa composizione dei coupon, quindi costituito da un layer di fibra in PBO e due strati di 4 mm di malta cementizia. Il sistema FRCM è stato realizzato incollando, alle facce dei provini interessate, casseforme lignee quadrate di 134 x 134 mm e spessore di 8 mm (Fig. 4-9). La rete di rinforzo è caratterizzata da un'orditura costituita da 14 filamenti nella direzione dell'ordito e 7 filamenti nella direzione della trama

**Figura Sperimentazione-19:** Applicazione del composito sui cubetti.

Una volta posizionato il composito, questo viene nebulizzato con acqua e coperto da uno strato di pellicola al fine di impedire una rapida evaporazione della parte a contatto con l'aria del provino. I provini vengono poi lasciati maturare, in ambiente controllato per 28 giorni. Questa procedura, su alcuni cubetti, è stata fatta prima di applicare l'invecchiamento accelerato, su altri è stata fatta a provino invecchiato ed in alcuni casi è stata fatta sia prima del condizionamento che dopo.

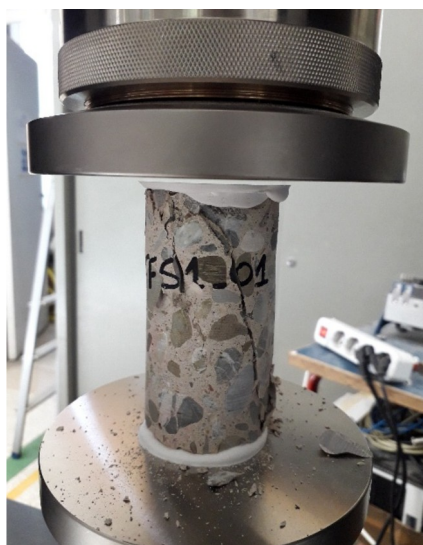
Una volta terminati i test di determinazione del modulo elastico tutti i provini sono stati testati a compressione (fig. 4-21), in conformità con la norma UNI EN 12390-3, denominata: “*Prove sul calcestruzzo indurito. Parte 3: Resistenza alla compressione dei provini*”. La prova consiste nel caricare i campioni fino a rottura, la macchina di prova è la medesima utilizzata per i test di determinazione del modulo elastico.

**Figura Sperimentazione-30:** Esempio test di compressione, provino CFS1\_01.

La procedura di prova non è stata eseguita a velocità di carico costante (controllo di carico), ma bensì ponendo la velocità di spostamento della traversa costante e uguale a 0.5 mm/min (controllo di spostamento) così da acquisire il tratto decrescente (softening) post-rottura. Una volta terminata la prova si registra il carico massimo e tramite questo si calcola la resistenza a compressione tramite la seguente formula:

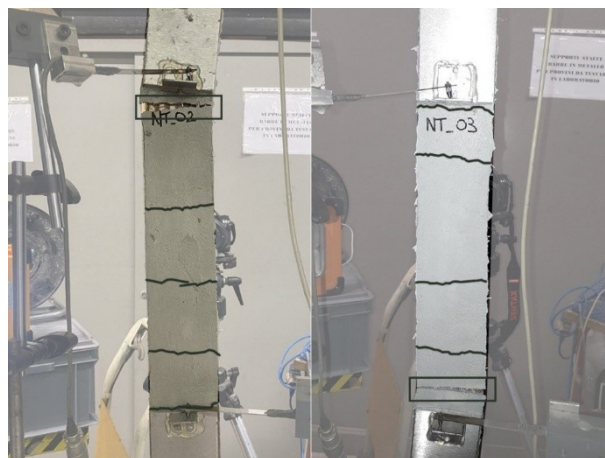
**Figura Analisi e discussione dei risultati-32:** Provini NT\_02 ed NT\_03, nei quali è ben visibile il tipo di rottura intercorso e il manifestarsi di fessure lungo tutta la lunghezza libera.

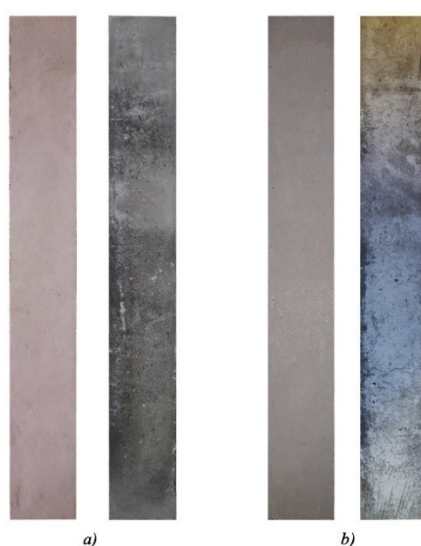
Come si può vedere dalla fig. 5-4 si sono riscontrati notevoli cambiamenti già a livello visivo. sia i provini soggetti a 1000 ore che a 3000 ore, presentano variazioni cromatiche, patina e una diffusa presenza di efflorescenze che aumenta all'aumentare del tempo di immersione. Essendo un composto poroso, la presenza di acqua all'interno di questi pori favorisce fenomeni di cristallizzazione dei sali causando la formazione di efflorescenze sulla superficie esterna.

**Figura Analisi e discussione dei risultati-34:** a) provino prima e dopo l'invecchiamento (1000 ore),  
b) provino prima e dopo l'invecchiamento (3000 ore).

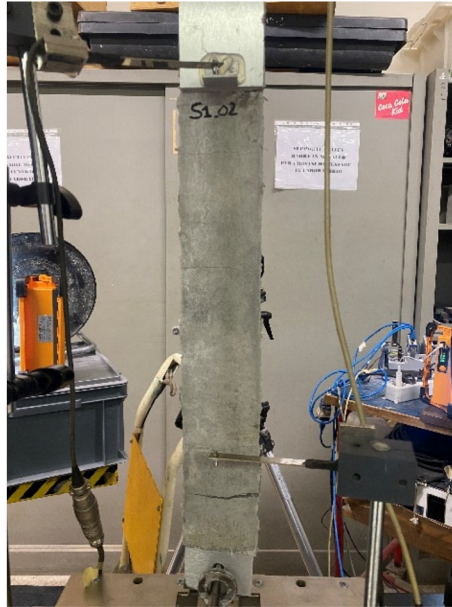
**Figura Analisi e discussione dei risultati-37:** Provino S1\_02 dove è ben visibile il distacco della piastra inferiore.

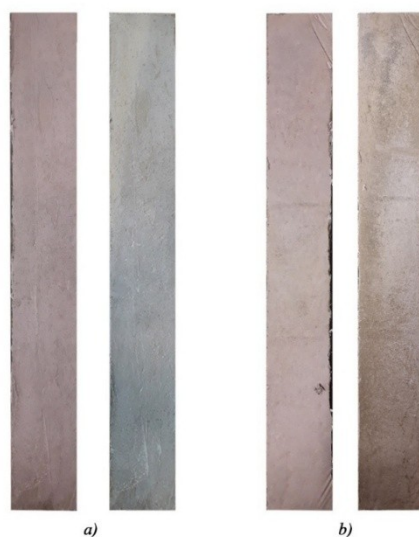
A livello visivo, fig. 5-11, si possono vedere dei cambiamenti, già dopo 1000 ore si manifestano sui provini efflorescenze e variazioni cromatiche che aumentano nel caso dei provini immersi per 3000 ore. Rispetto ai provini analizzati nel paragrafo precedente però, la presenza di degrado è minore.

**Figura Analisi e discussione dei risultati-41:** a) provino prima e dopo l'invecchiamento (1000 ore),  
b) provino prima e dopo l'invecchiamento (3000 ore).

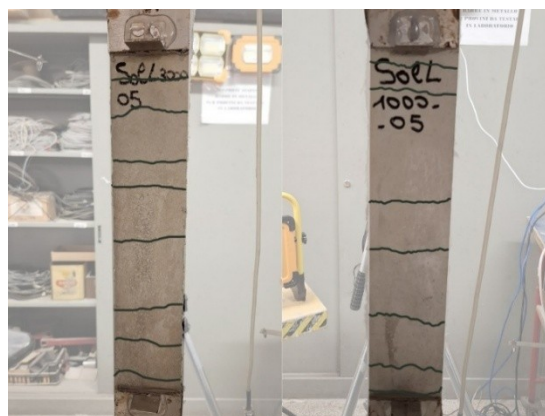
**Figura Analisi e discussione dei risultati-43:** Provini SolL3000\_05 ed SolL1000\_05, esempio prove interrotte.

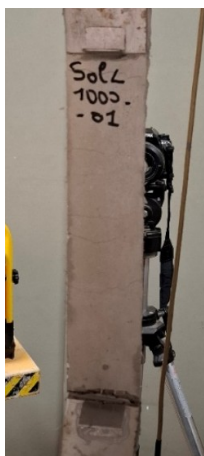
**Figura Analisi e discussione dei risultati-44:** Provino SolL1000\_01, rottura matrice parte inferiore.

In figura 5-13 sono riportate le immagini di due esempi di prova, come detto in precedenza, le prove sono state interrotte per non causare danni alla cella di carico; pertanto, l'immagine mostra il solo formarsi di fessurazioni lungo tutta la lunghezza libera senza giungere però a rottura. L'unico provino che ha raggiunto la completa rottura della matrice, nella parte inferiore a ridosso della piastra, ed il conseguente scorrimento della fibra, è il provino SolL1000\_01 (fig. 5-14).

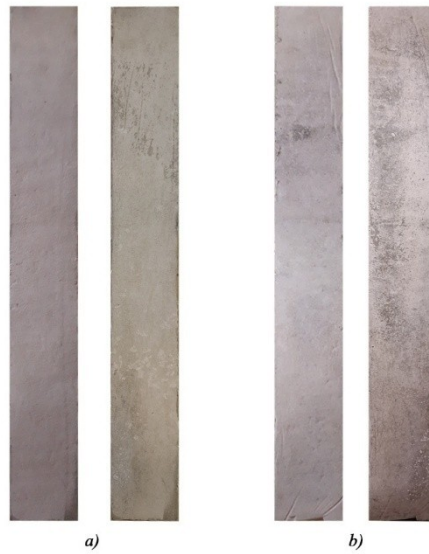
**Figura Analisi e discussione dei risultati-48:** a) provino prima e dopo l'invecchiamento (1000 ore),  
b) provino prima e dopo l'invecchiamento (3000 ore).

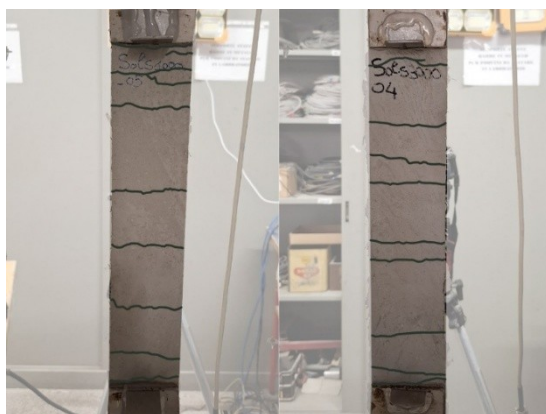
In figura 5-20 sono mostrati i tipi di rottura, dato che la maggior parte delle prove è stata interrotta, l'immagine mostra solo la presenza di fessurazioni lungo tutta la lunghezza libera dei campioni. I provini SolS1000\_01, SolS1000\_03 e SolS1000\_04 hanno raggiunto la rottura, avvenuta nella parte inferiore o nella parte superiore a ridosso delle piastre (fig. 5-21). Il provino SolS3000\_03 ha raggiunto la rottura per sfaldamento della malta lungo la porzione incollata alla piastra e i provini SolS1000\_02, SolS3000\_01 e SolS3000\_06 per sfaldamento della malta e separazione tra matrice e fibra (fig. 5-22). Questo comportamento anomalo rispetto agli altri test è avvenuto probabilmente perché, dopo l'immersione in soluzione, i provini apparivano incurvati e quindi non più perfettamente piani.

**Figura Analisi e discussione dei risultati-50:** Provini SolS1000\_05 ed SolL3000\_04, prove interrotte.

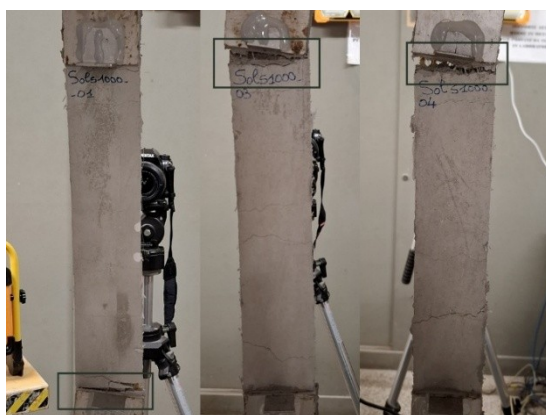
**Figura Analisi e discussione dei risultati-51:** Provino SolS1000\_01; SolS1000\_03 e SolS1000\_04, rottura matrice

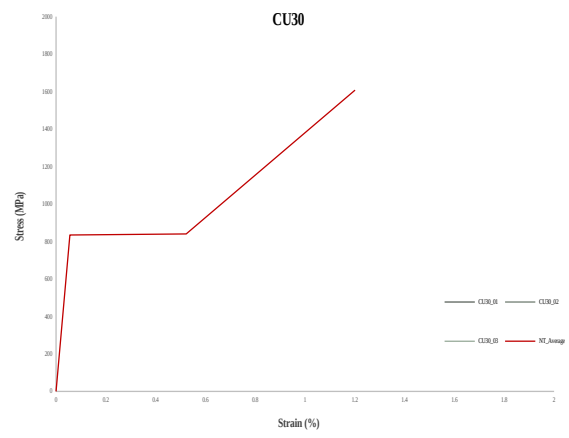
In fig. 5-30 ed in tabella 5-14 vengono riportati i valori in termini di sforzo-deformazione suddivisi per numero di cicli.

**Figura Analisi e discussione dei risultati-60: Curve sforzo-deformazione coupon CU10-CU20-CU30-CU40-CU50.**

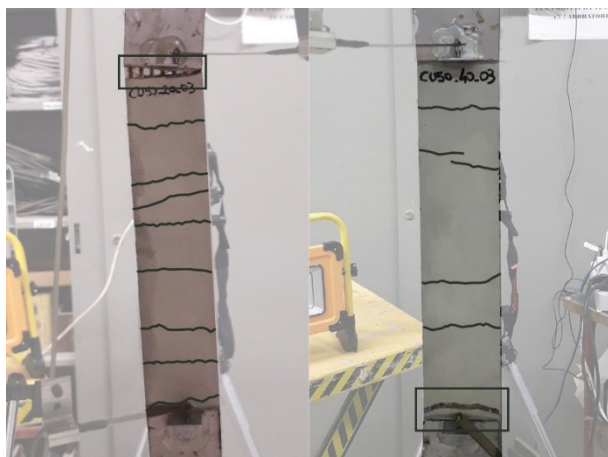
**Figura Analisi e discussione dei risultati-63:** Provini CU50\_20\_03; CU50\_40\_03, nei quali è ben visibile il tipo di rottura intercorso e il manifestarsi di fessure lungo tutta la lunghezza libera.

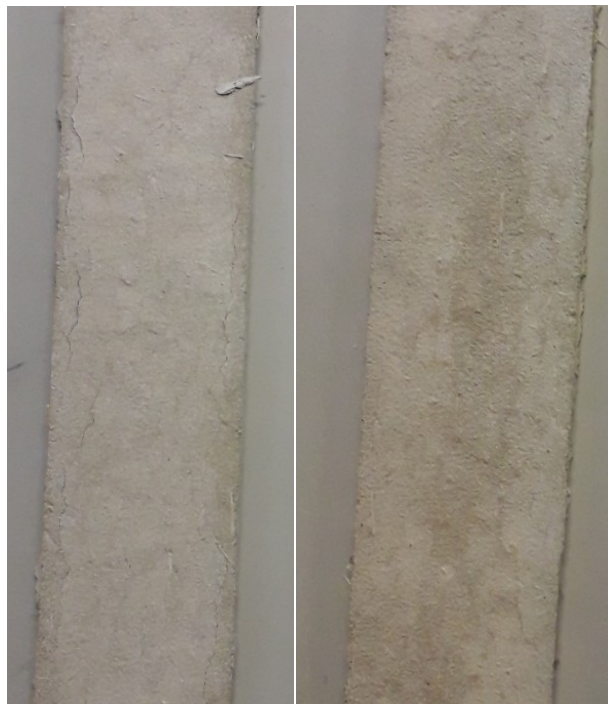
**Figura Analisi e discussione dei risultati-66:** Dettaglio comparsa fessurazioni longitudinali, WDL\_30\_01 e WDL\_50\_01.

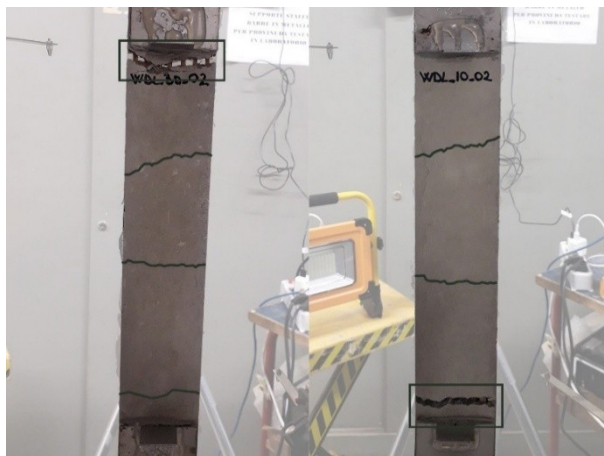
**Figura Analisi e discussione dei risultati-68:** Provini WDL\_30\_02; WDL\_10\_02, nei quali è ben visibile il tipo di rottura intercorso e il manifestarsi di fessure lungo tutta la lunghezza libera.

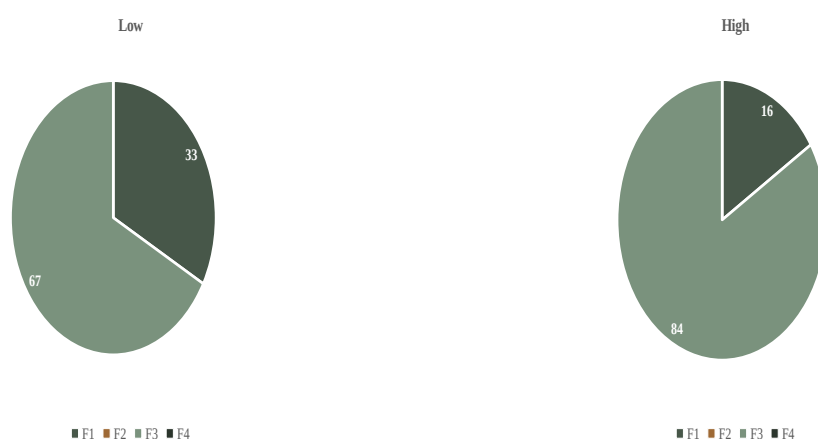
In figura 5-48, per maggior chiarezza e comprensione dei dati, sono riportati i grafici con le percentuali dei modi di rottura avvenuti per questa serie.

**Figura Analisi e discussione dei risultati-78:** tipi di rotture: Low (faccia con livello di rugosità basso), High (faccia con livello di rugosità alto).

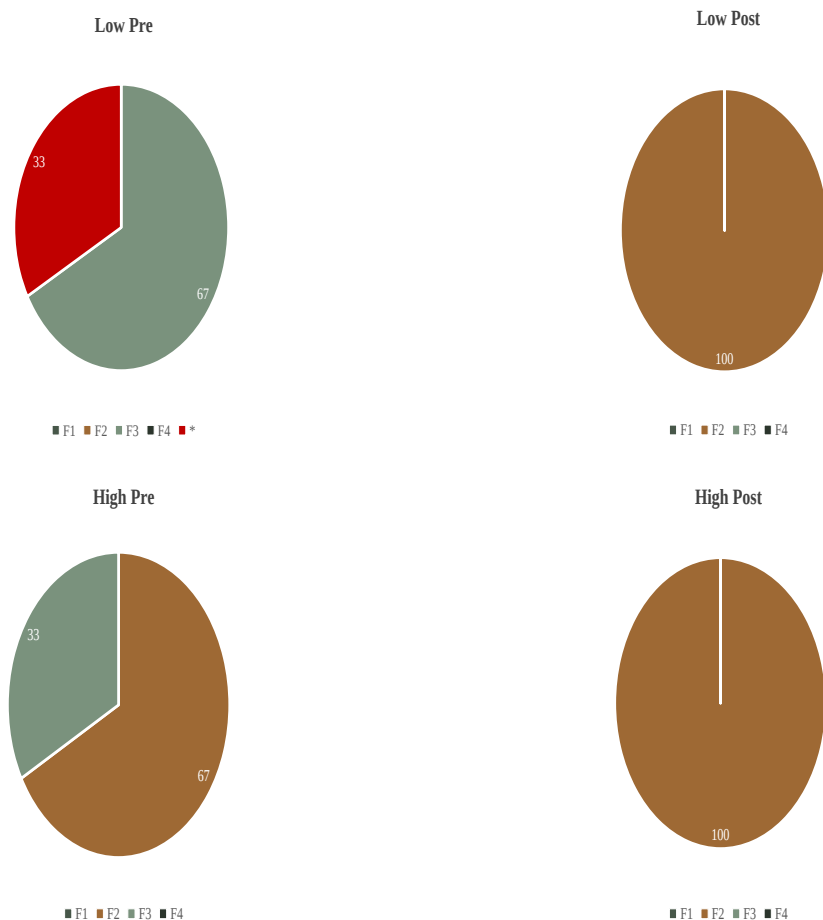
\*distacco anomalo del primo strato di malta.

**Figura Analisi e discussione dei risultati- 104:** Tipi di rotture: Low (faccia con livello di rugosità basso) pre (fibra applicata prima dell'invecchiamento) e post (fibra applicata dopo l'invecchiamento), High (faccia con livello di rugosità alto) pre (fibra applicata prima dell'invecchiamento) e post (fibra applicata dopo l'invecchiamento), provini SolS3.

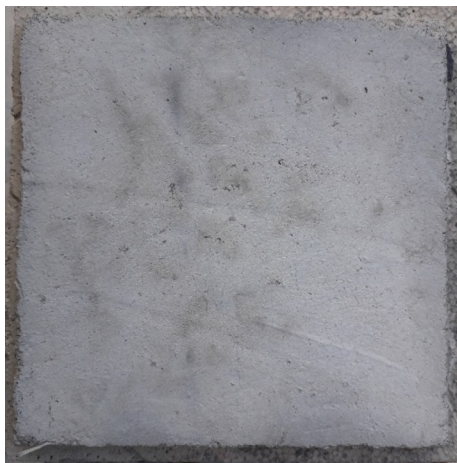
**Figura Analisi e discussione dei risultati-113:** Dettaglio fessurazione T50\_50\_01.

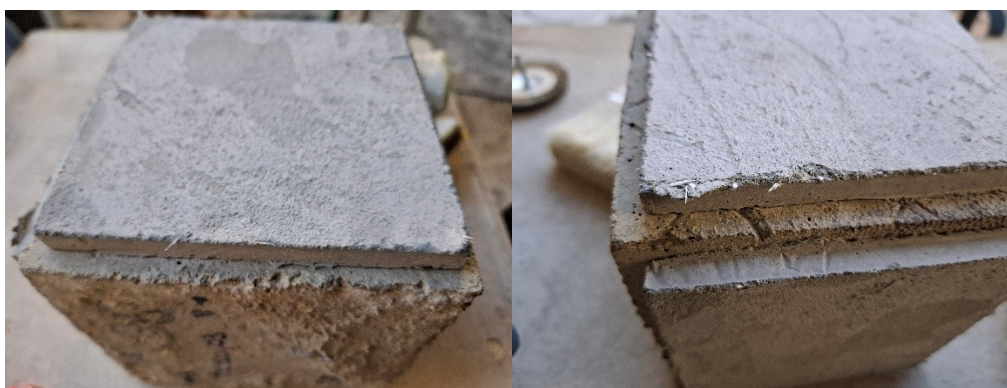
**Figura Analisi e discussione dei risultati-118:** Comparsa di lesioni lungo l'interfaccia composito substrato.

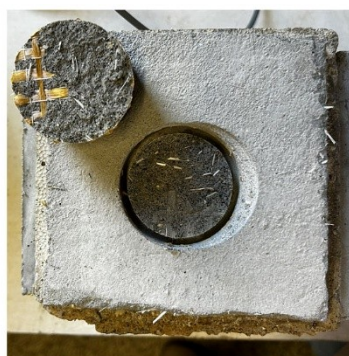
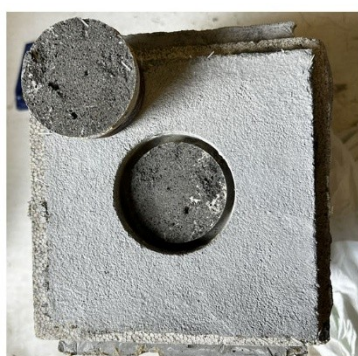
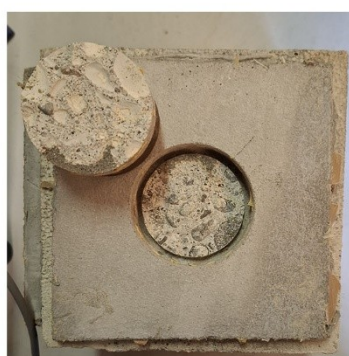
**Figura Analisi e discussione dei risultati-120:** Tipi di rotture: a) TS1\_40\_03\_B; b) TS1\_50\_01\_A; c) TS1\_20\_01\_A; d) TS1\_10\_01\_B'.

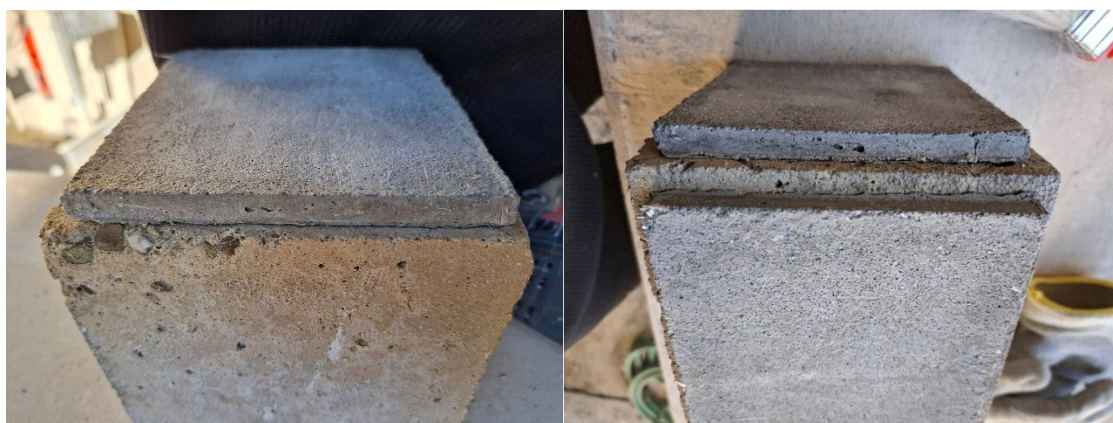
**Figura Analisi e discussione dei risultati-123:** Comparsa di lesioni lungo l'interfaccia composito substrato.

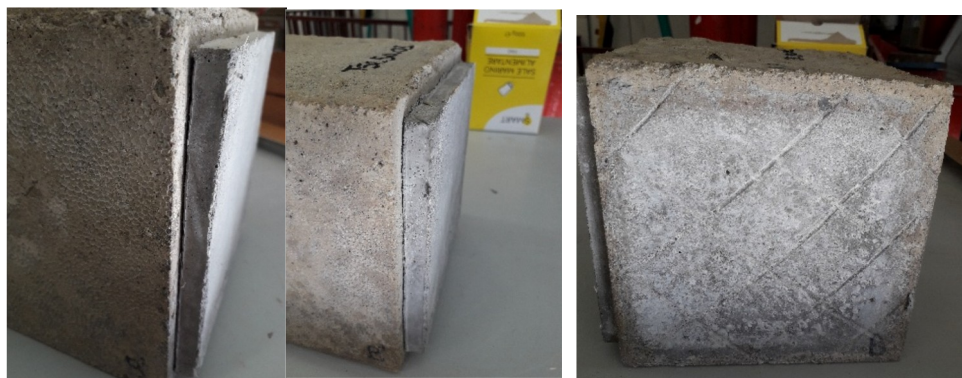
**Figura Analisi e discussione dei risultati-124:** Lesioni lungo l'interfaccia composito substrato e completo distacco del composito dopo 24cicli.
