Criteri e tecniche per la conoscenza storica e costruttiva dei monumenti. Il caso studio del Chiostro dei Voti del complesso della SS. Annunziata di Firenze

Maddalena Branchi

Università degli Studi di Firenze, Dipartimento di Architettura DIDA

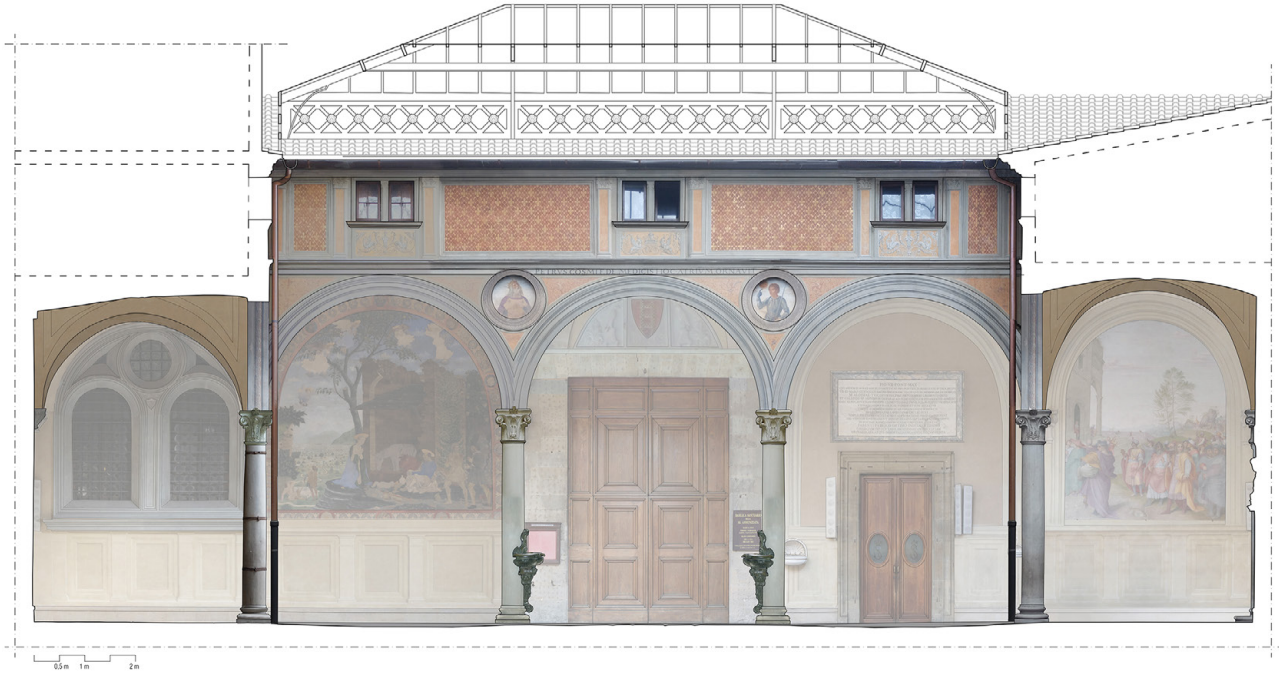
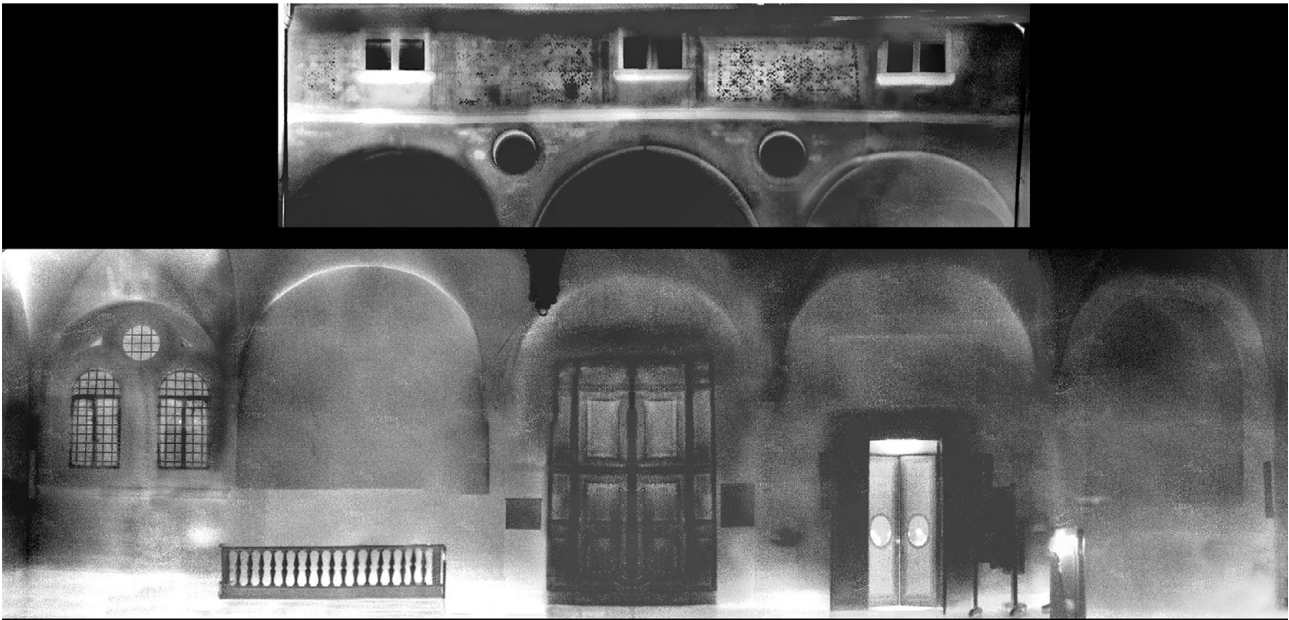
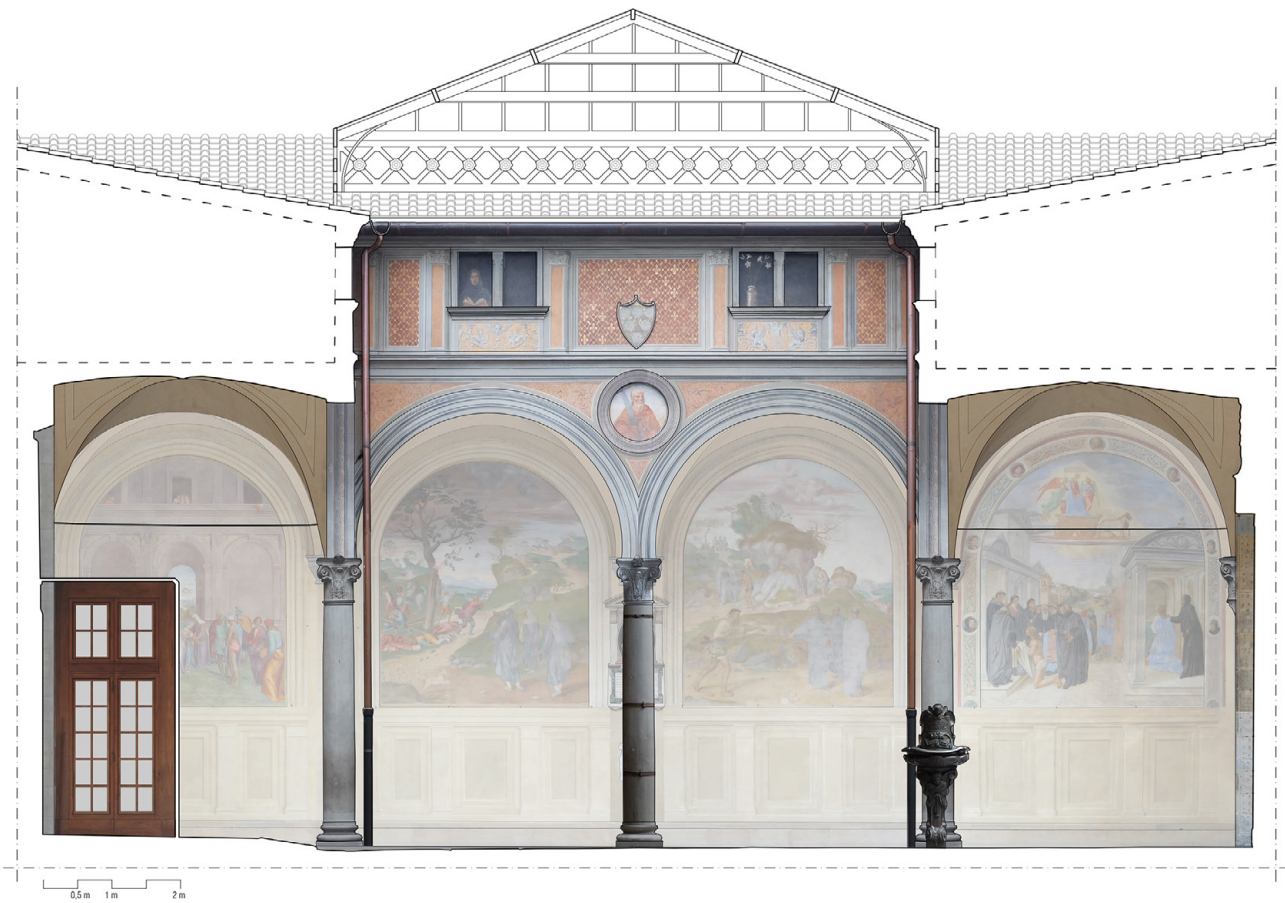
- p. 96*
Fig. 11
 Sezione AA
 Prospetto Nord.
- p. 97*
Fig. 12
 Sezione DD
 Prospetto Est.
- p. 98*
Fig. 13
 Sezione BB
 Prospetto Sud.
- p. 99*
Fig. 14
 Sezione CC
 Prospetto Ovest.

La campagna di indagini sul prospetto Nord del Chiostro dei Voti ha dato meno risultati a causa della scarsa leggibilità degli elaborati per il modesto scambio termico. Inoltre, si rileva un problema che si ritroverà anche nelle analisi di altri prospetti: le lunette affrescate, strappate negli anni '60 e poi ricollocate su un nuovo supporto, costituiscono uno schermo termico quasi impenetrabile per la termo-camera.

La lettura del prospetto Est del Chiostro dei Voti conferma alcune ipotesi storiografiche. Nel *Campione Nero* è documentata la realizzazione di un portale ad arco di ingresso all'Oratorio di San Sebastiano, sostituito dalle due porte nella riformulazione seicentesca dell'oratorio: "Salvi di Lorenzo Marochi scarpellatore de' avere per ricordo si fa questo dì primo maggio 1453 per una porticciola all'antica e a bastone in arco pe' lla cappella di Sancto Bastiano, risponde nell'antiporto, di braccia xiiij per lire 2, s. 10 braccio" (*Campione Nero*, f. 173r, 5, in Casalini, 1995).

La "porticciola all'antica" è effettivamente esistita e l'analisi all'infrarosso ne permette una lettura certa. Si noti infine la differenza di calore tra la porta di destra, che conduce dentro l'Oratorio di San Sebastiano, e quella di sinistra, tamponata dietro l'infisso in legno. La porta 'vera' è più fredda perché priva dell'inerzia termica della muratura retrostante. Sullo stesso prospetto, in corrispondenza della lunetta priva di affresco vi è la *Madonna col Bambino* all'interno di un tabernacolo 'in stile', qui collocata agli anni Venti del Novecento (Galli, 2013). La presenza della campitura più chiara osservabile nel termogramma intorno alla scultura dimostra il suo inserimento sul posto dopo la realizzazione della muratura che, per ospitarla, ha subito un'operazione di parziale demolizione e successiva ricucitura (presumibilmente in mattoni).

Ulteriori ipotesi storiografiche sono confermate dalla lettura del prospetto Ovest del Chiostro dei Voti: la presenza di un'apertura nella muratura, ipotizzata da Casalini (1995), è supportata dalla osservazione diretta dell'autore durante i lavori di strappo degli affreschi tra gli anni '50 e '60 del Novecento. La riflessione che qui viene proposta è la possibilità odierna di eseguire indagini, che consentono risultati analoghi a quelli effettuati ormai sessanta anni fa, ma con le tecnologie contemporanee che non hanno alcun impatto sul manufatto. Questo è uno dei più straordinari punti di forza della diagnostica per termografia. Nello specifico, Casalini racconta che dietro l'affresco *Il fulmine che colpisce i bestemmiatori*, nella terza lunetta, era situata un'ampia apertura come ingresso al granaio. Tale apertura è apprezzabile sul termogramma. Nella campata di destra del prospetto Ovest, il termogramma mostra una traccia impiantistica verticale, probabilmente una condotta dell'impianto di riscaldamento. L'impianto di riscaldamento del convento risale al 1963¹⁰. La presenza di questo elemento è connesso anche al calore intenso della parte alta delle campate del prospetto, in corrispondenza al piano primo del convento. L'informazione rinvenuta sarà preziosa in futuro, qualora si verificassero improvvisi fenomeni di degrado nell'affresco, che potranno così essere collegati a un'eventuale perdita dell'impianto qui individuato.

Per quanto riguarda il prospetto Sud, Casalini (1995, p. 96) afferma che sulla prima lunetta, dietro all'attuale affresco *Funerali di San Filippo Benizi* "si delinea l'accesso al Pergamo di Maestro Domenico da Viterbo, che si apriva sulla piazza. Questo pulpito murato all'interno per eseguire gli affreschi, rimase visibile all'esterno fino alla costruzione del loggiato Pucci". Dalla documentazione contemporanea all'esecuzione dell'opera si evince che il lato frontale e quello di destra vennero completamente demoliti, per consentire l'avanzamento di una campata verso la piazza. Il pulpito fu ricollocato sulla parete, come documentato nell'affresco in Palazzo Vecchio. Il termogramma mostra che la muratura dietro la prima lunetta a destra non presenta disomogeneità, mentre esibisce variazioni termiche in corrispondenza della seconda lunetta da destra. Si può ipotizzare che durante la ricostruzione dai documenti storici sia stata male interpretata la posizione dell'accesso al pulpito. Tale ipotesi è tutta da verificare e si prevede di approfondire lo studio con un'indagine termografica sul prospetto verso la piazza del medesimo muro.
