## L'Edificio 5 del Lotto 14 a Gonfienti (PO): ultimi dati dalle indagini archeologiche dell'Università degli Studi di Firenze

**Abstract:** *This paper presents the results of the archaeological investigations conducted since 2020 by the University of Florence in the area of Building 5, Lot 14, within the Etruscan settlement of Gonfienti (Prato). Carried out under a Ministerial Concession, the research focused on the area west of the monumental Building 1 and led to the discovery of a new residential structure within the settlement. The opening of two excavation areas (trenches UNI 1 and UNI 2) enabled extensive stratigraphic analysis, despite challenges posed by groundwater rise and numerous modern and contemporary disturbances. Building 5, located along the major gravel-paved road, appears as a Late Archaic residential complex whose planimetric organization is comparable to similar structures in central Italy. Analysis of the masonry structures, floor surfaces, and hydraulic installations has made it possible to distinguish at least four occupational phases of the building, spanning from the mid-6th to the late 5th century BCE, closely connected to the successive refurbishments

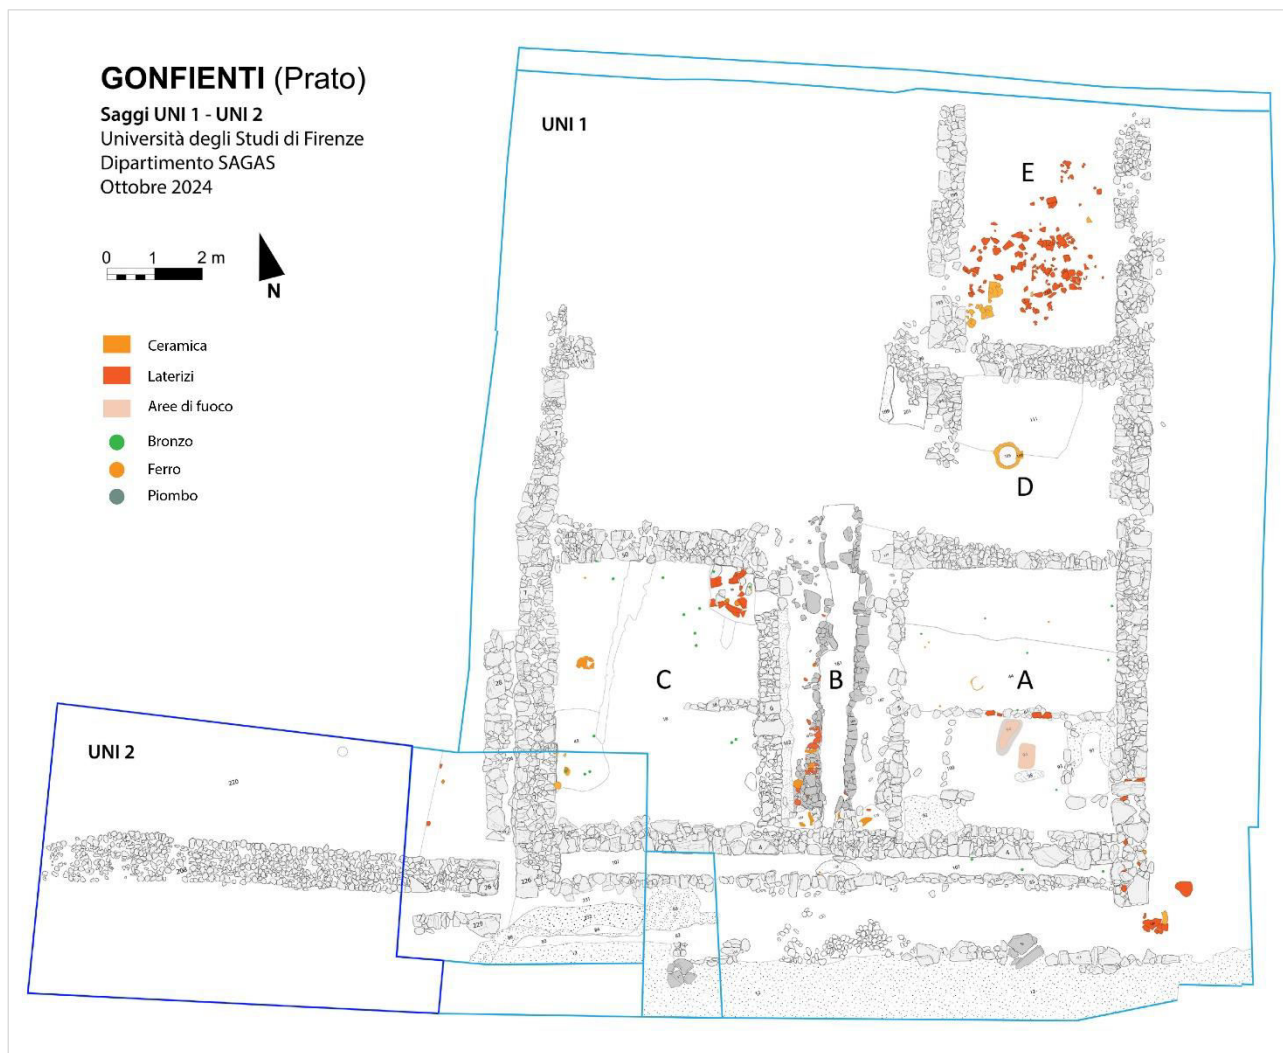
Fig. 2: Gonfienti (PO), Lotto 14: planimetria generale dei saggi UNI 1 (Edificio 5) e UNI 2 (anno 2024).

Le tre fasi della grande strada *glareata* sono in rapporto con lo sviluppo dell'edificio che, nonostante l'organicità planimetrica, appare il risultato di più momenti costruttivi. Sul fronte sud, verso la strada, si riconoscono tre vani allineati, di cui i due laterali più ampi e simili per dimensioni (vano A: 4,40x5,50 m; vano C: 4,30x5,50 m) sono separati da un corridoio stretto e allungato verso nord (2,30x6,70 m) che, superato il limite dei vani, si allarga. A nord di questi tre locali si dovevano aprire una serie di ambienti al momento messi in luce sul lato est dell'edificio (vano D: 3,20x3,20 m; il vano E si estende oltre i limiti del saggio)<sup>15</sup> (Fig. 2).

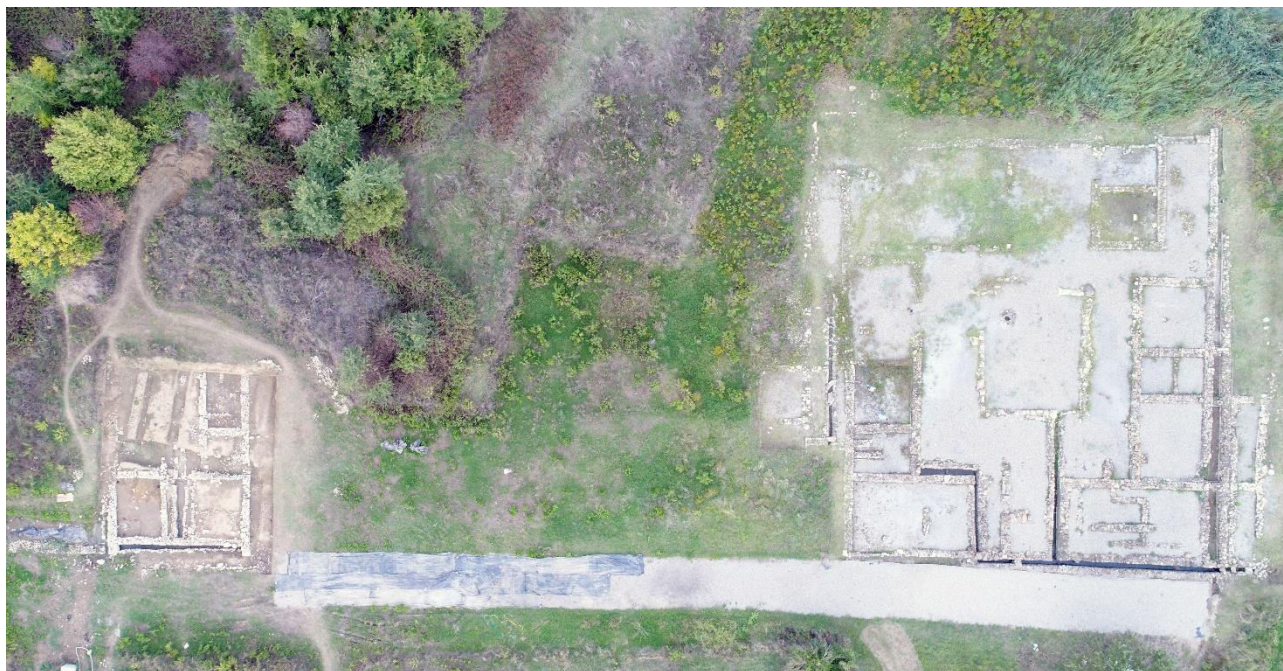
Fig. 3: Veduta zenitale del Lotto 14 e posizionamento dell'Edificio 1 (a destra) e dell'Edificio 5 (a sinistra) lungo la strada glareata.

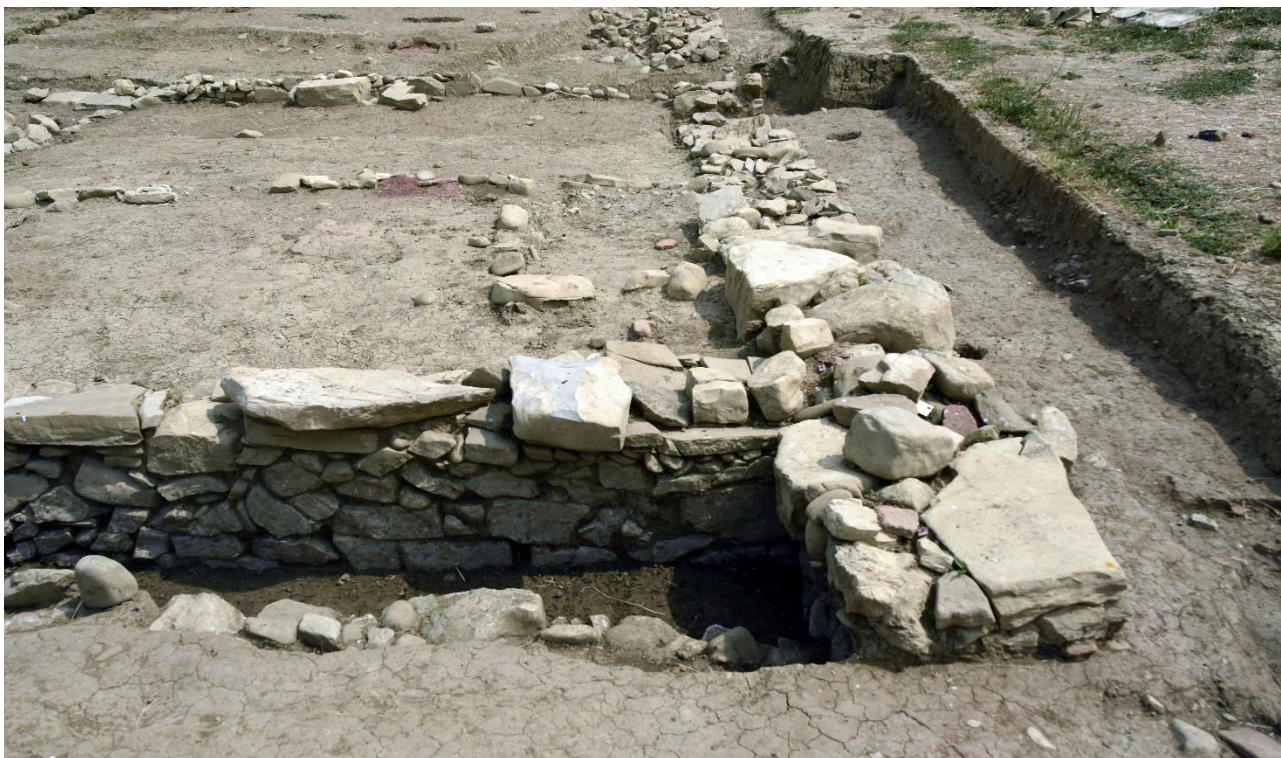
Fig. 5: Settore sud-est dell'Edificio 5 (da sud): avancorpo orientale (123) che chiude e oblitera il canale di deflusso sul fronte dell'edificio.

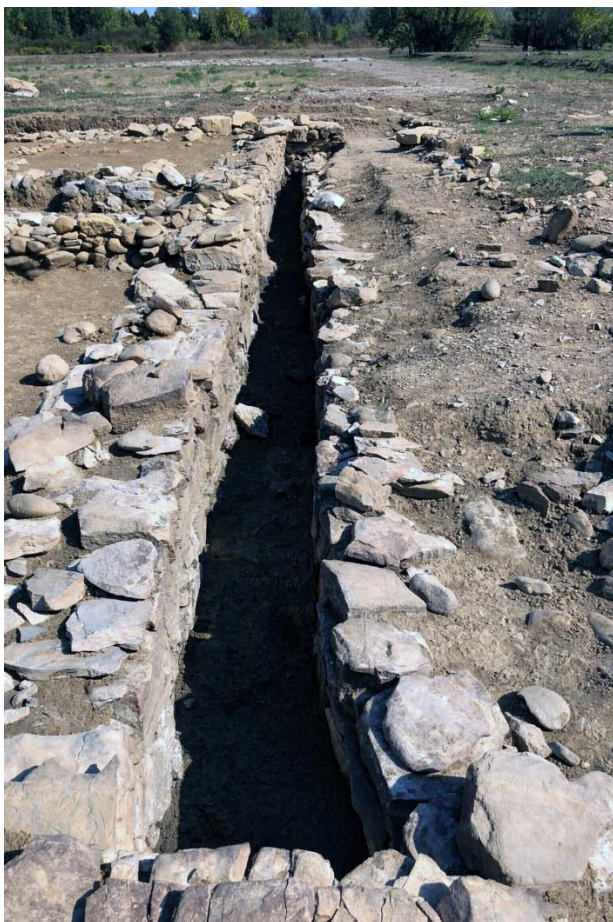
Fig. 6: Canale di deflusso che corre lungo la facciata meridionale dell'Edificio 5 (da ovest): a sinistra, la fondazione meridionale (155A, 155B); a destra, la spalletta meridionale (85). Si riconoscono i due avancorpi che obliterano il canale a ovest (226) e a est (123).

La rimozione degli strati archeologici in questo settore ha messo in luce una profonda canaletta orientata est-ovest (Fig. 6), che utilizza come spalletta nord la fondazione della facciata dell'edificio (155A, 155B); la spalletta sud (85) presenta un'altezza inferiore di circa 40 cm al piano della strada *glareata* (12) e alla cresta del muro di facciata di ultima fase (4). Il sistema, legato al deflusso delle acque, è in linea con quello analogo, per tecnica costruttiva e dimensioni, emerso in corrispondenza della facciata dell'Edificio 1<sup>14</sup>. I due avancorpi 123 e 226, che dai muri laterali dell'Edificio 5 si protendono verso la strada, interrompono e chiudono il canale che, come confermano anche le quote della spalletta sud, fu abbandonato e riempito per la costruzione del portico.

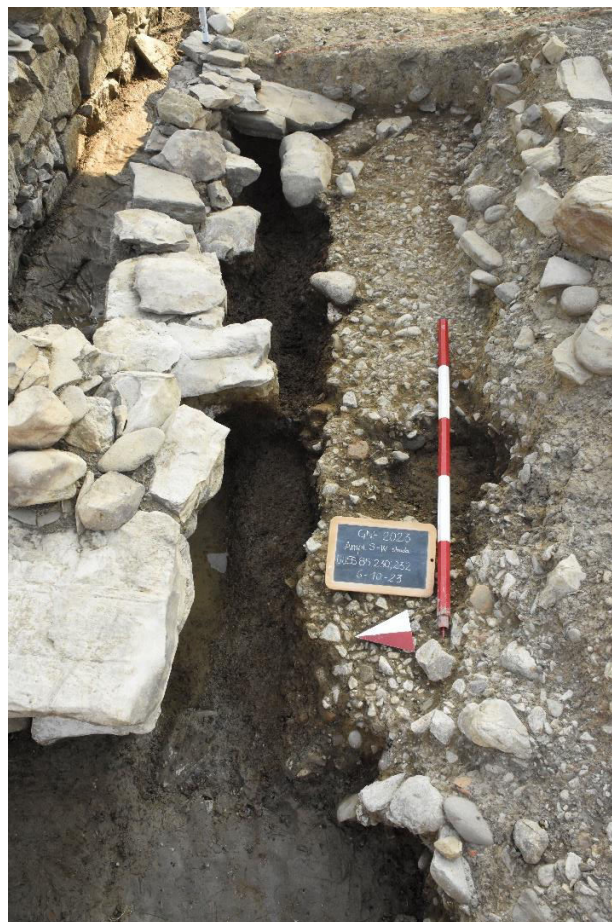
Fig. 7: Settore sud-ovest dell'Edificio 5 (da ovest). Battuto in ciottoli riferibile alla prima fase della strada (232), tagliato per la fondazione della spalletta sud del canale di deflusso sul fronte dell'edificio (85).

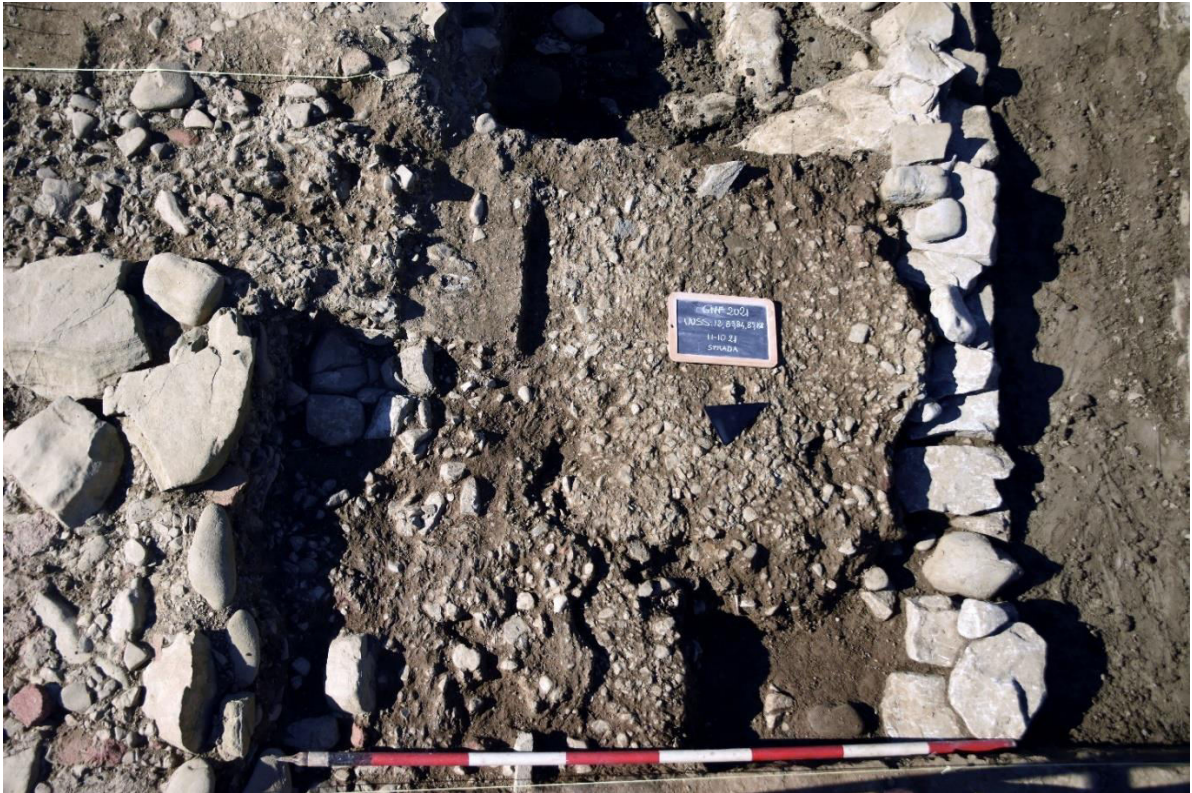
Fig. 8: Settore sud-ovest dell'Edificio 5 (da est). Da destra a sinistra: spalletta del canale di deflusso (85) con relativo battuto in ciottoli riferibile alla seconda fase della strada (88); strato di preparazione a terra e ciottoli della strada di ultima fase (87); basamento di pilastro (57) e, più in basso, battuto in ciottoli e schegge di pietra riferibile all'ultima fase della strada (12).

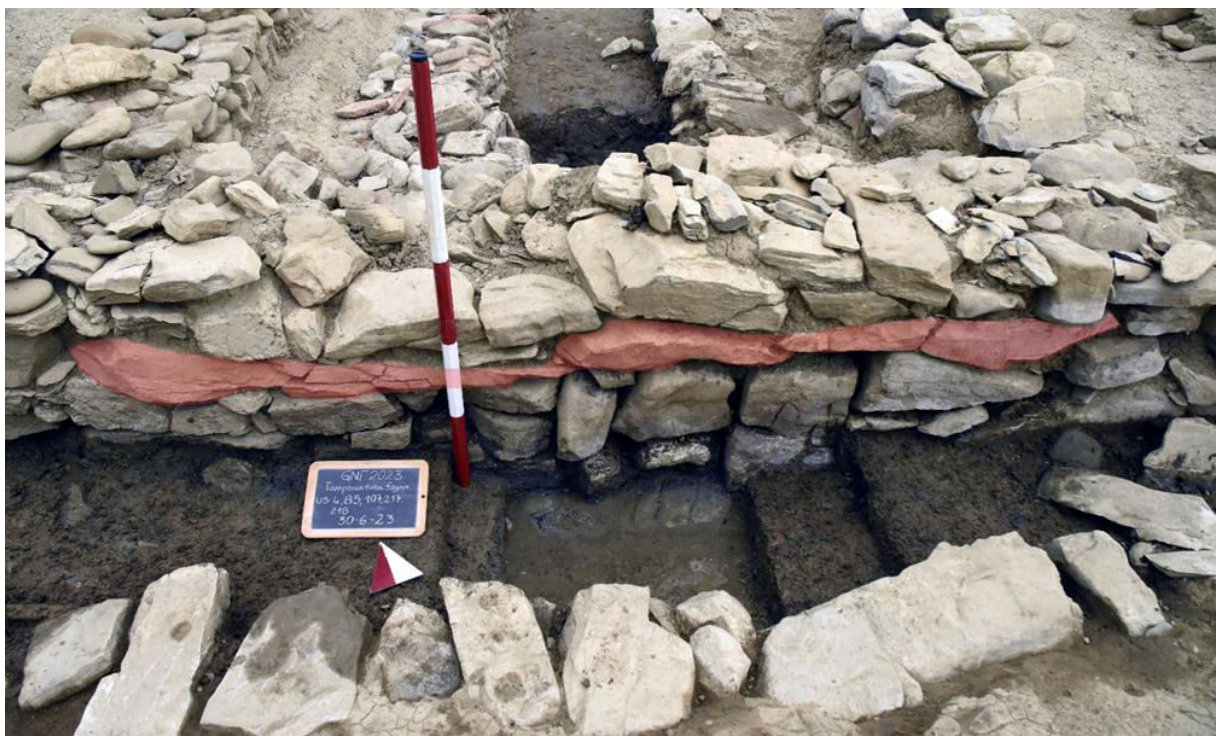
Fig. 9: Settore sud dell'Edificio 5 (da sud). Fondazione meridionale: si riconoscono, dall'alto in basso, il rialzamento di ultima fase (4); le lastre orizzontali poste come soglia (156); la tamponatura dello sbocco della canaletta interna (217) e, sul fondo del canale lungo strada, la lastra inclinata che facilitava il deflusso.

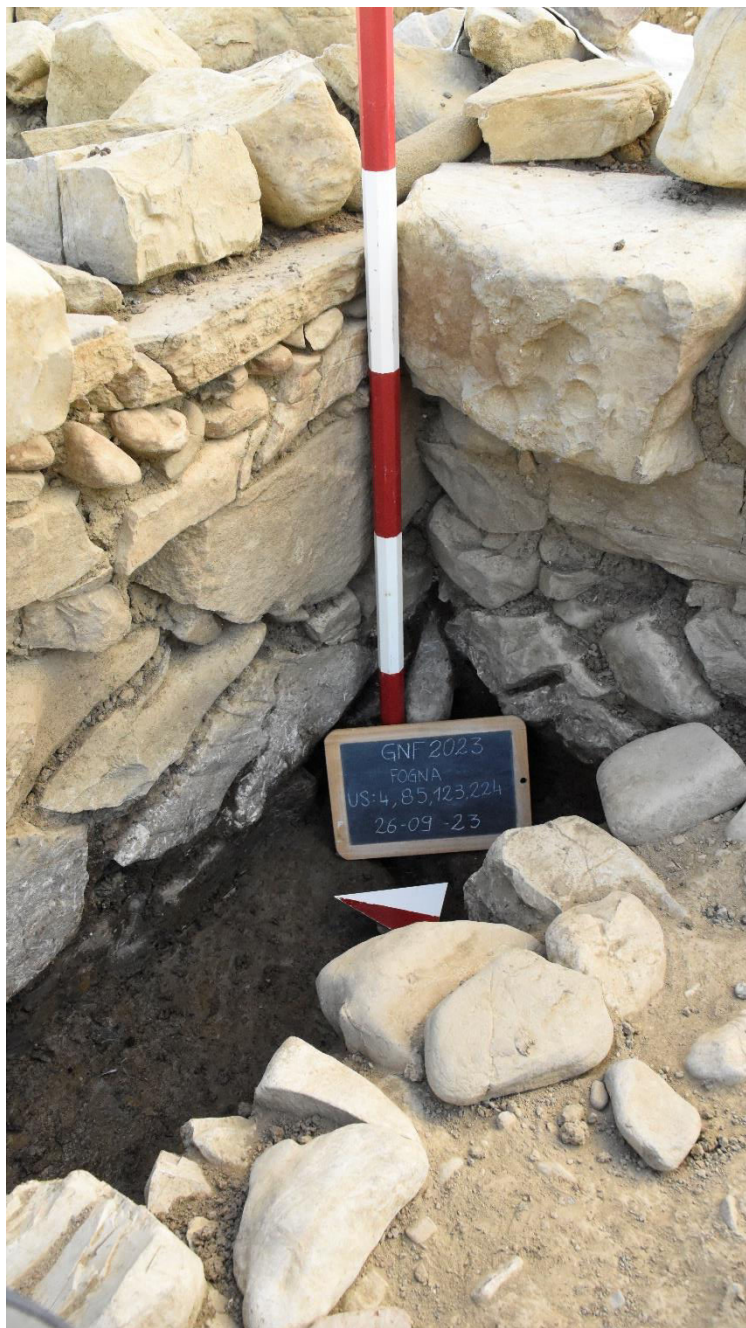
*Fig. 10: Settore sud-est dell'Edificio 5 (da ovest), angolo tra avancorpo 123 e fondazione sud. Si nota l'obliterazione del canale di deflusso e, a sinistra, l'adeguamento del piano di posa della prima fondazione (155B) attraverso l'impiego di schegge di pietra e ciottoli di fiume per il rialzamento di ultima fase (4).*

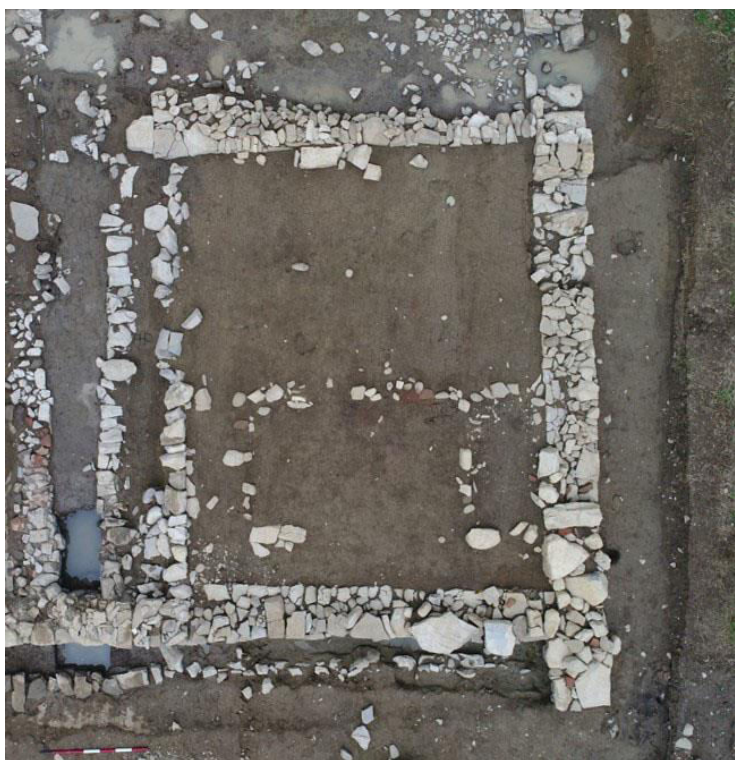
Fig. 11: Settore sud-est dell'Edificio 5, veduta zenitale del vano A. Nella parte meridionale dell'ambiente si riconosce il grande focolare, delimitato da tre filari di pietre (61 a nord, 100 a ovest e 93 a est), con due aree di fuoco (94A e 94B). Intorno al focolare sono visibili lacerti dell'acciottolato interno di ultima fase.

Il vano A (4,40x5,50 m), di forma rettangolare e limitato a est e a sud rispettivamente dai muri perimetrali 3 e 4 e a ovest e a nord dai setti 5 e 13<sup>17</sup>, è situato nella parte sud-orientale dell'edificio e si affaccia a sud sulla strada *glareata* e a est su un'area che al momento non ha restituito resti di murature e che, come già detto, si configura come un diverticolo ortogonale alla strada principale. Elemento centrale del vano A è un grande focolare che occupa buona parte della metà meridionale dell'ambiente<sup>18</sup> (Fig. 11).

L'area del focolare è delimitata da tre filari di pietre (**61**, **100** e **93**) e presenta due aree di fuoco (**94 A** e **94B**), testimoniate da due differenti strati di argilla concotta; poco più a sud di queste, una lente di terreno ha restituito resti ossei combusti di suini giovani (**95**)<sup>21</sup>. Le notevoli dimensioni del focolare, insieme alla sua particolare struttura e al precario stato di conservazione, rendono estremamente difficile la ricerca di confronti calzanti<sup>22</sup>.

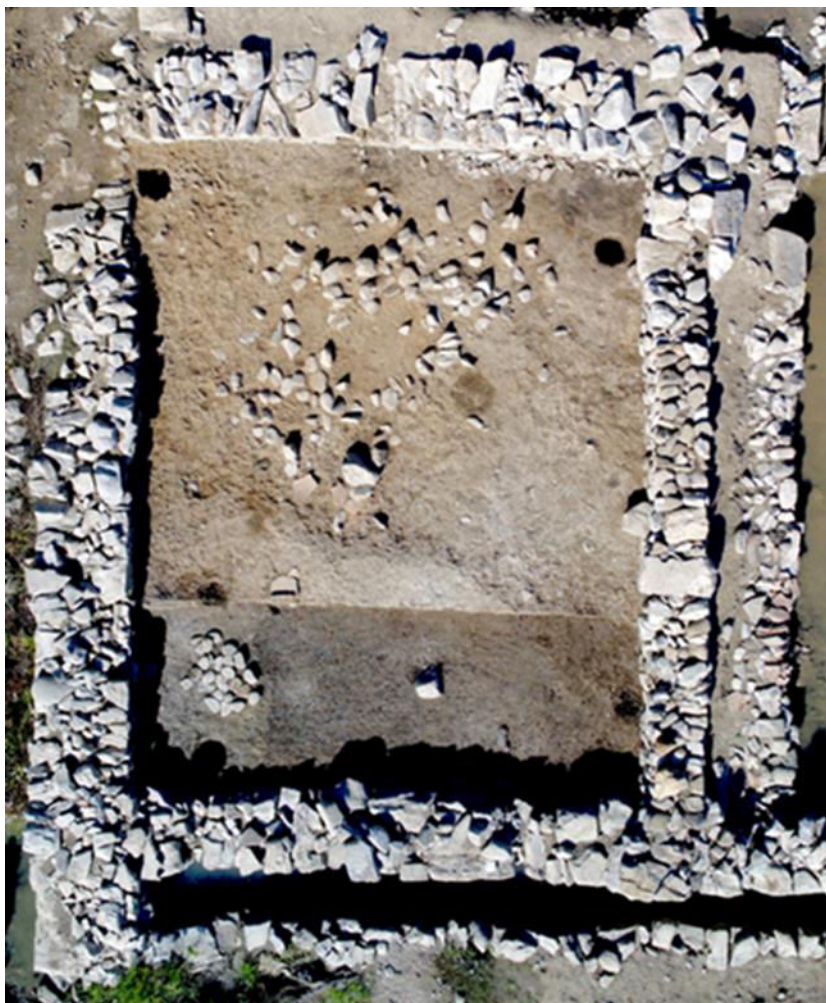
Fig. 12: Settore sud-ovest dell'Edificio 5, veduta zenitale del vano C. A nord, il battuto (235) di terza fase e, a sud, il livello di seconda fase (307) con, sulla sinistra, il basamento di pilastro (237).

Il vano C è sul lato sud-occidentale dell'edificio, speculare al vano A rispetto al corridoio di ingresso, nonché simile per forma e dimensioni (4,30x5,50 m) (*Fig. 12*). Affacciato a sud sulla strada *glareata*, l'ambiente è limitato su questo lato dal muro **155A**, ovvero la struttura che rappresenta la fondazione della facciata dell'edificio e limite nord della canaletta che corre lungo la strada; a differenza del vano A, su questo lato non sono visibili tracce di un rialzamento (**4**). Il vano è delimitato ad ovest dal muro perimetrale **7** e dai setti interni **6** (est) e **50** (nord), quest'ultimo intercettato in più punti dalle arature moderne.

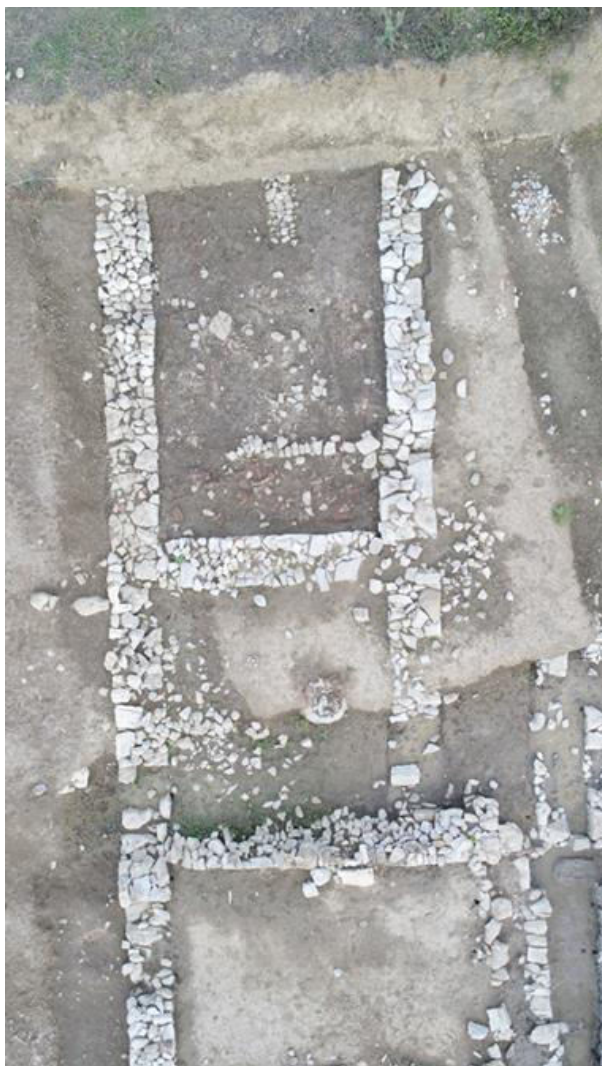
Fig. 13: Settore nord-est dell'Edificio 5, veduta zenitale. Vani D (in basso) ed E (in alto) in corso di scavo. Nella porzione meridionale del vano D si riconosce il taglio del canale di età moderna che ha intaccato le fondazioni del vano D e del vano A.

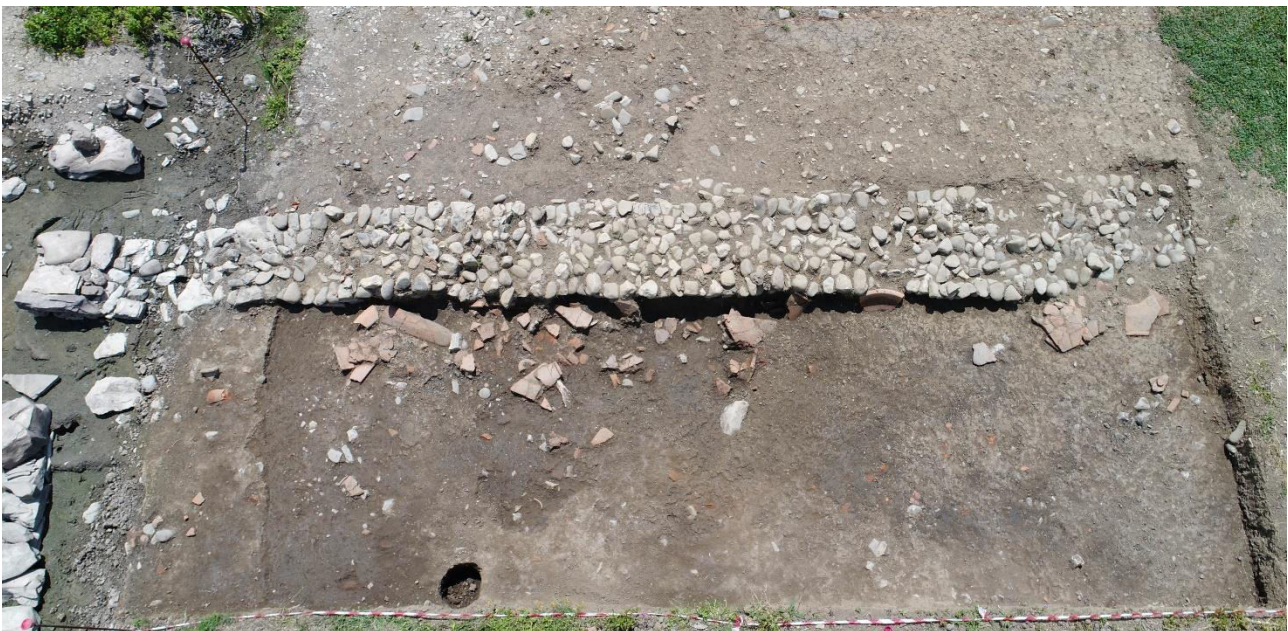
Fig. 14: Saggio UNI 2 (da nord). Il muro di seconda fase (26) con testata rettilinea e il successivo rialzamento in ciottoli (208) con vari laterizi addossati alla nuova fondazione (215).

All'apertura del nuovo saggio UNI 2 (Fig. 14), posto ad occidente dell'Edificio 5 e del canale 104, le indagini si ponevano come obiettivo quello di definire la natura di una struttura muraria, con orientamento est-ovest e posta in continuità con la linea del fronte dell'Edificio 5 (26), messa in luce con la prima campagna del 2020 e prima ancora intercettata dalle indagini della Soprintendenza nel 2017. Il muro presenta, al termine est, una testata rettilinea, non
