CARATTERIZZAZIONE ARCHITETTONICA E VALORIZZAZIONE DELL'EDILIZIA RURALE-STORICA DELL'ALTO MUGELLO

L. Conti, F. Sorbetti Guerri, A. Bonavita, M. Barbari

Dipartimento di Ingegneria Agraria e Forestale, Università degli Studi di Firenze

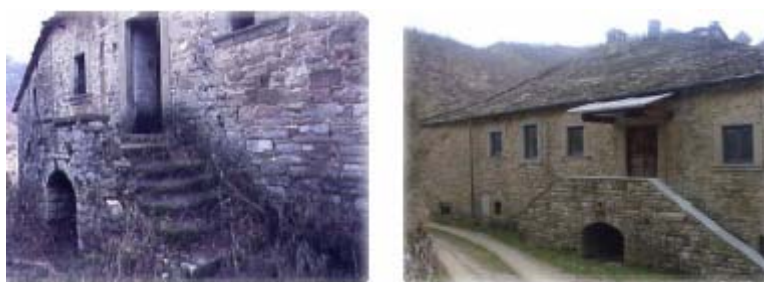
Figura 4. Mulino di Campanara 1976 (foto Menghetti) e 2008 (foto Conti).

- la tutela architettonica degli edifici rurali è auspicabile, soprattutto se realizzata attraverso criteri di conservazione dei caratteri distintivi. Il confronto foto-temporale (fig. 4) documenta come interventi di recupero con finalità di salvaguardia siano apprezzabili per evitare il totale degrado delle strutture;
