UNIVERSITÀ DEGLI STUDI DI FIRENZE

DOTTORATO DI RICERCA IN SCIENZE DEL LEGNO – VII° CICLO

**ELASTICITÀ E RESISTENZA DI TRAVI LIGNEE ANTICHE
DI GRANDE SEZIONE: STIMA CON METODOLOGIE
NON DISTRUTTIVE APPLICABILI IN OPERA**

CANDIDATO: MARCO TOGNI

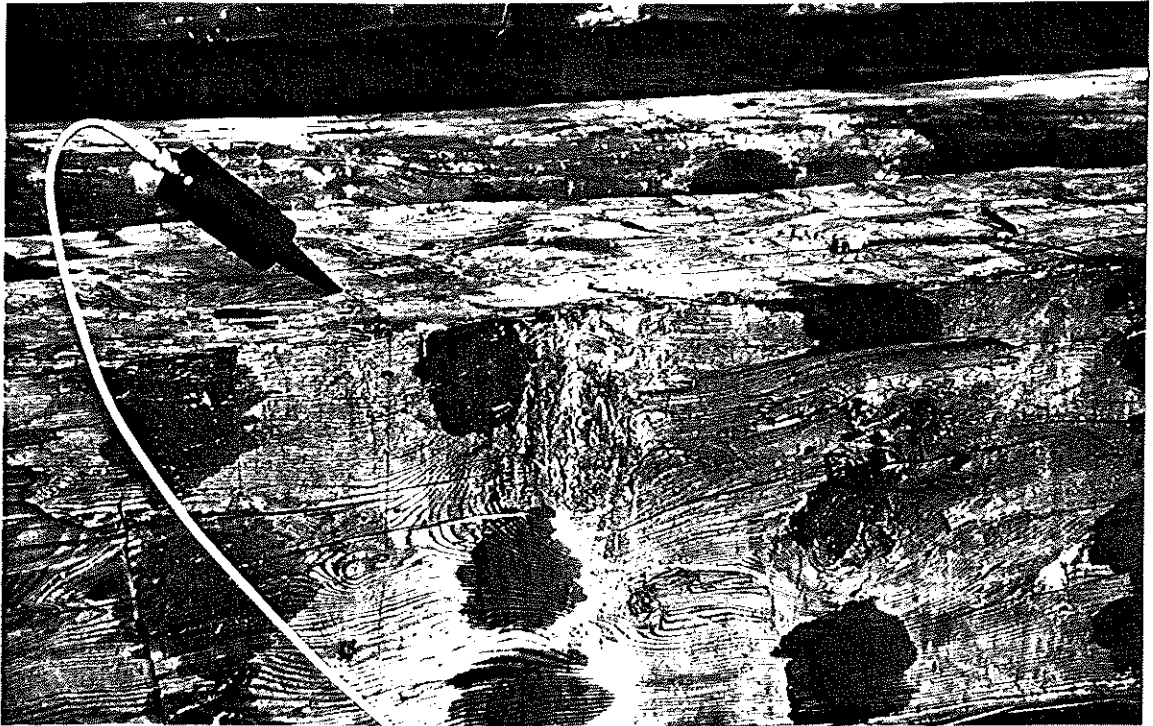
Figura 9 - L'immagine mostra alcuni strumenti utilizzati per la misura dell'attenuazione del segnale: la sonda emittente del SYLVATEST e l'accelerometro

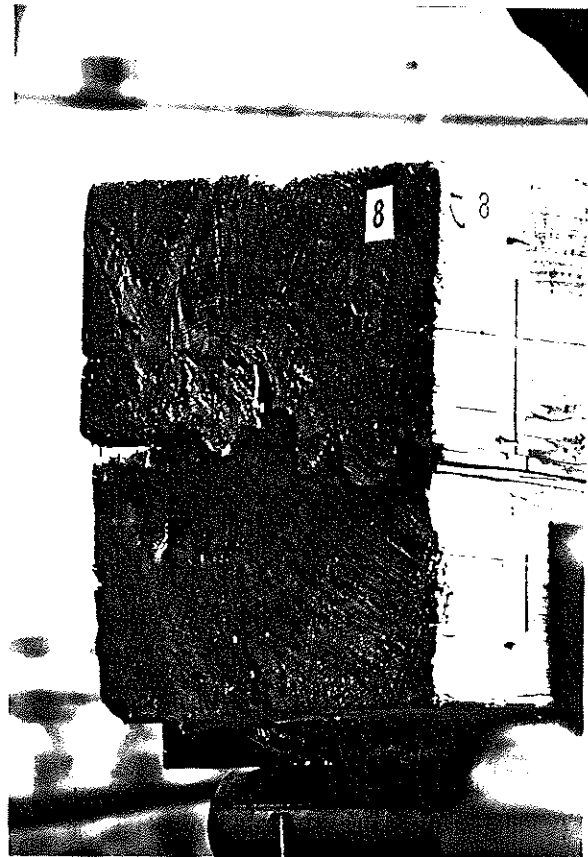
Figura 29 - Due delle travi rotte per il taglio: il cedimento nella trave 4 ha seguito alcune fessurazioni da ritiro e parte della cipollatura, nella trave 8 solamente una grande fessurazione da ritiro presente lungo tutto il lato D

Invece, analizzando le modalità di rottura per le sollecitazioni di taglio (come indicato nel par. 4.3.4.2), misurando l'entità delle fessurazioni e le sollecitazioni critiche lungo le sezioni, si sono ottenuti dei risultati più vicini a quelle che dovrebbero essere le prestazioni del materiale. E' stato ottenuto un valore medio di resistenza al taglio di circa
