L'Aquila. Studi e rilievi per la ricostruzione post-sisma del 6 aprile 2009

L'AQUILA
STUDI E RILIEVI
PER LA RICOSTRUZIONE
POST - SISMA
DEL 6 APRILE 2009

Febbraio - Luglio 2010

Giuseppe A. Centauro

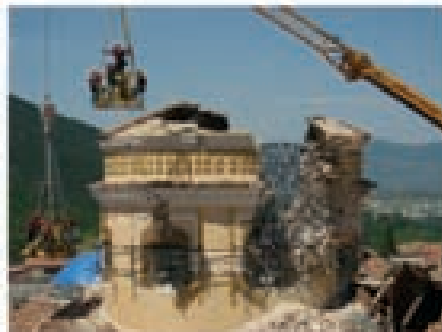
UN'IMMAGINE DEL MAGGIO 2009 RELATIVA ALLA CUPOLA DELLA CHIESA DI SANT'AGOSTINO CROLLATA SUL PALAZZO DEL GOVERNO DI MAGGIO 2009

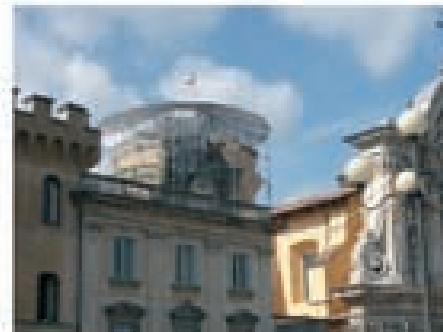
DUE IMMAGINI DELLA CUPOLA DEL VALIGIERI DI MAGGIO E SETTEMBRE 2009

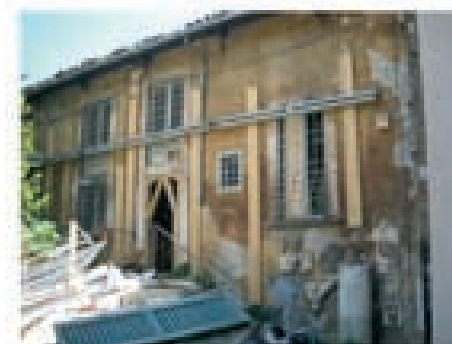
Immagine della parete sul cortile interno considerata

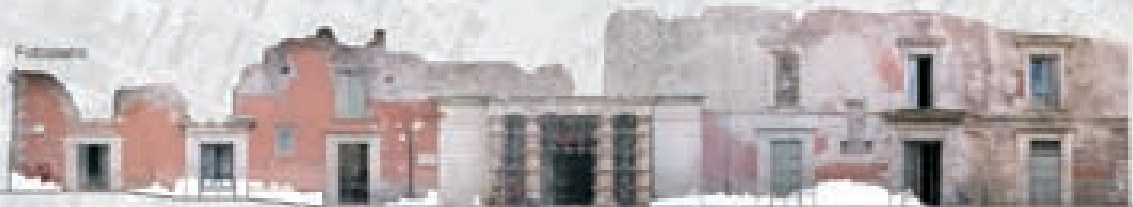
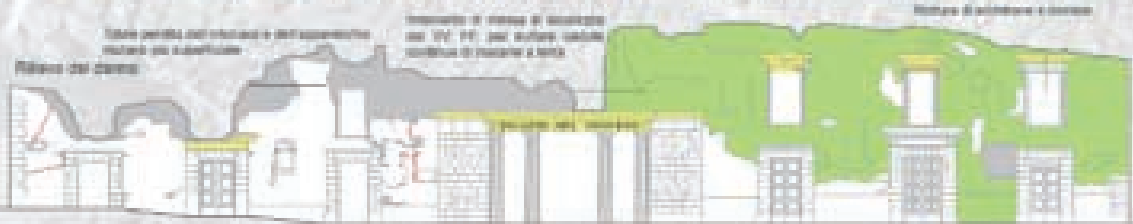
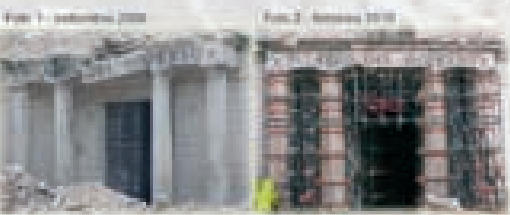
Procedura di intervento

La due fasi di lavoro: mettere l'edificio in sicurezza e stabilizzare (Foto 1), cinque mesi dopo il sisma, e con il oggi Foto 2, febbraio 2011. Una dei primi interventi, oltre ai puntellamenti necessari alla sicurezza, è stato quello di consolidamento dell'architrave in pietra chiara locale sopra l'ingresso monumentale, e di consolidamento dello stesso con elemento metallico che fungesse anche i vari pezzi. Le quattro colonne dell'ingresso sono state le uniche in tutta la facciata a non cadere durante il sisma. Allo stato di fatto alcune risultano essere state riciclate e puntellate per migliorarne la resistenza a carico di punta.

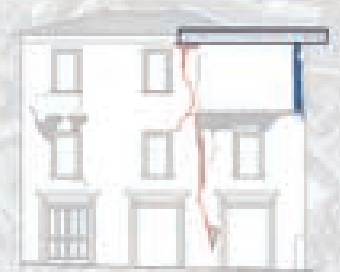
Rivolo del sisma
In questo sisma sismologico la facciata, oltre al ribaltamento del cornicione, si è rotta a strati e a parete, oltre dall'angolo risulta isolata e pericolosa. In altre zone è stato il danno alle coperture. In gran parte sempre le zone della facciata che risultano essere anche perché durante del sisma in seguito al sisma.

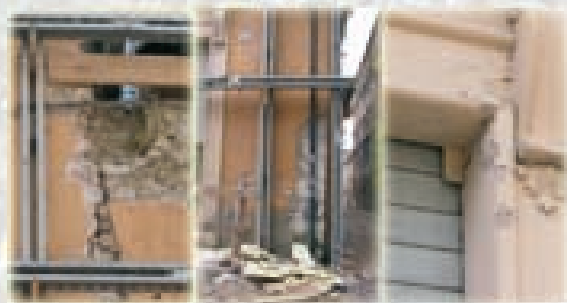
Dettaglio dell'impalcatura nuovo elemento del muro. Foto, esempio di un lavoro di restauro in un palazzo dopo il sisma della zona per il quale l'edificio è stato ricostruito. Dettaglio dell'impalcatura del muro, esempio di un lavoro di restauro in un palazzo dopo il sisma della zona per il quale l'edificio è stato ricostruito.

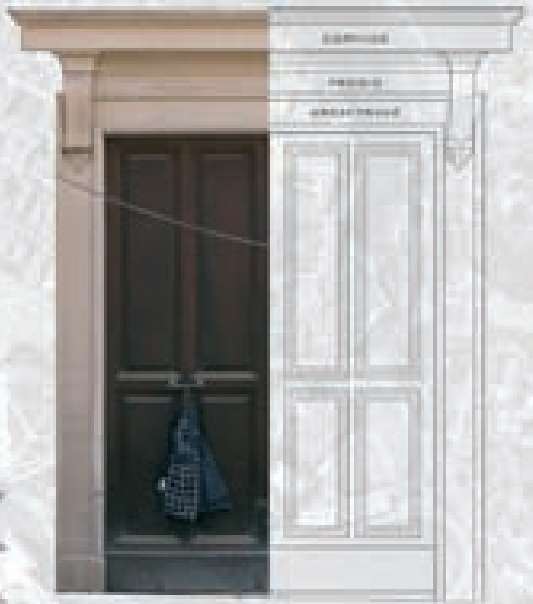
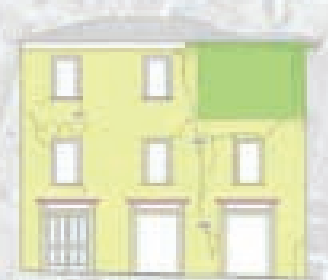
Facciate con architrave marmoreo, con modanature in cemento e vetri piombati a simulare la pietra chiara. Alla porta è sovrapposta una cornice leggera che contribuisce alla funzione di protezione dall'acqua di infiltrazione.

- Modanature del soprastante muraria e del muro di copertura
- Copertura in cui risultano bene il piano murario e quello del piano di copertura
- Proprietà di sistema di isolamento e protezione della facciata dalla pioggia
- Ripiglio del colore di facciata più forte rispetto a quello di riferimento del muro, con griglia in alto, davanti al cornicione

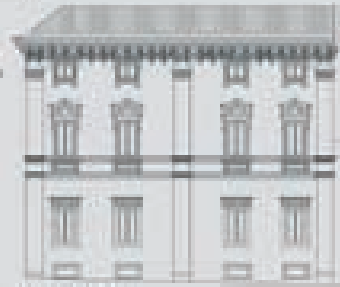
Area sopralluogo in cantiere

Letture strategica dell'area sopralluogo
1. Supporto in cemento
2. Arco
3. Intonaco

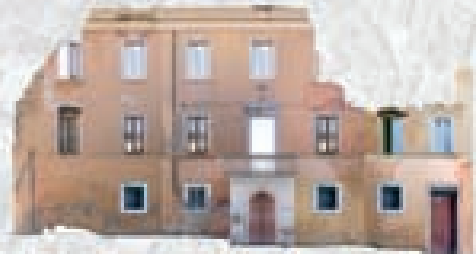
Facciate

- In Giallo sono evidenziati le linee divise al rialzamento del cancello.
- In Blu sono invece evidenziate le linee conseguenze delle discontinuità dei materiali.
- In Rosso sono segnate le parti della facciata che risultano avere avuto perdita esclusiva dell'intonaco per gli sbalzi di taglio conseguenti al sisma.

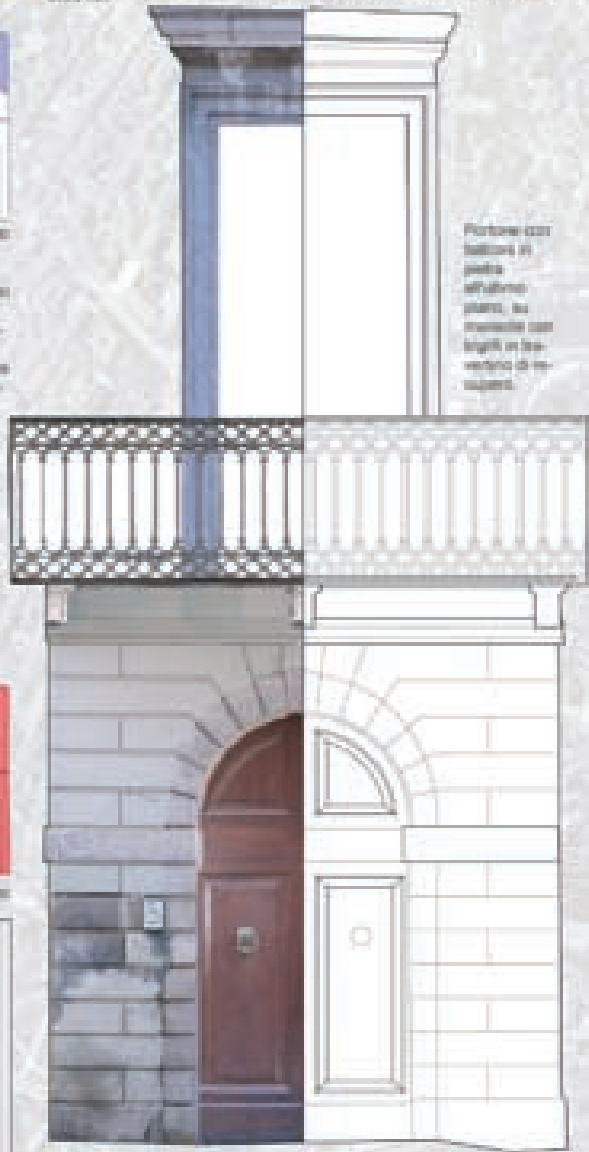
ABACO DEGLI ELEMENTI COSTRUTTIVI FONDAMENTALI

Portone con soffitti in gesso affilato. Sbalzi, in intonaco con fregi in bassorilievo di ispirazione.

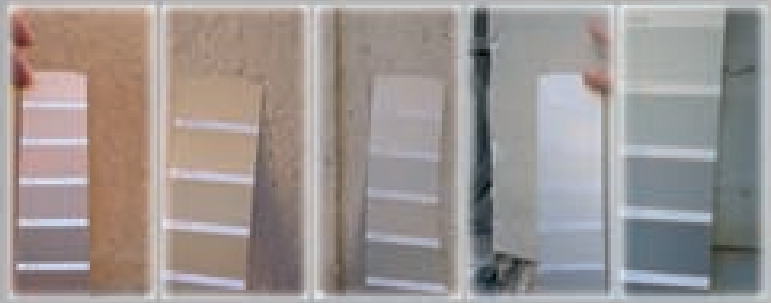
Le facciate del palazzo sono uguali per i piani primo e secondo. La spoglia è quella della facciata con architrave murettata rettifica e il sistema decorativo più efficace per la realizzazione del vano finestra. Al piano terra le spoglia di finestra è semplice, ma il portellone di corso, senza ornamenti, ma con infornate.

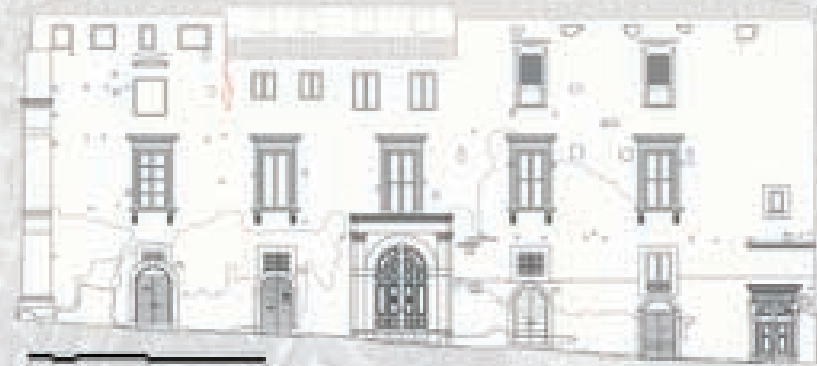
Rilievo del locale

In rosso sono evidenziato le tracce dovute al cambiamento del cantiere. In blu sono evidenziate le parti della facciata già esistenti, mentre quelle rosse sono per progettare l'aggiunta e del cantiere.

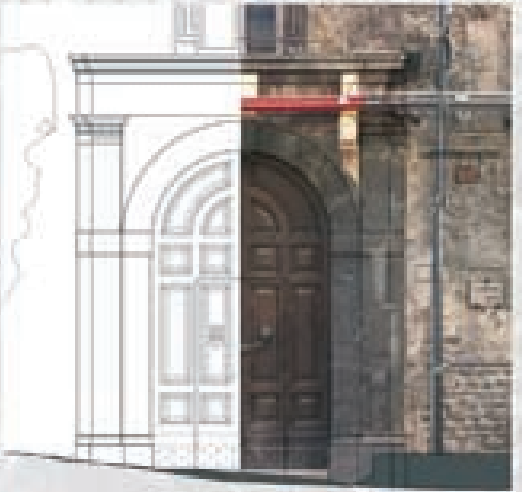
ARABO DEGLI ELEMENTI COSTRUTTIVI FONDAMENTALI

Il portale principale è ad arco a tutto sesto, con architrave, modiglioni, lesene e decorazioni in pietra. I battenti sono in legno e metallo e presentano un portoncino secondario centrale, e altre decorazioni in metallo.

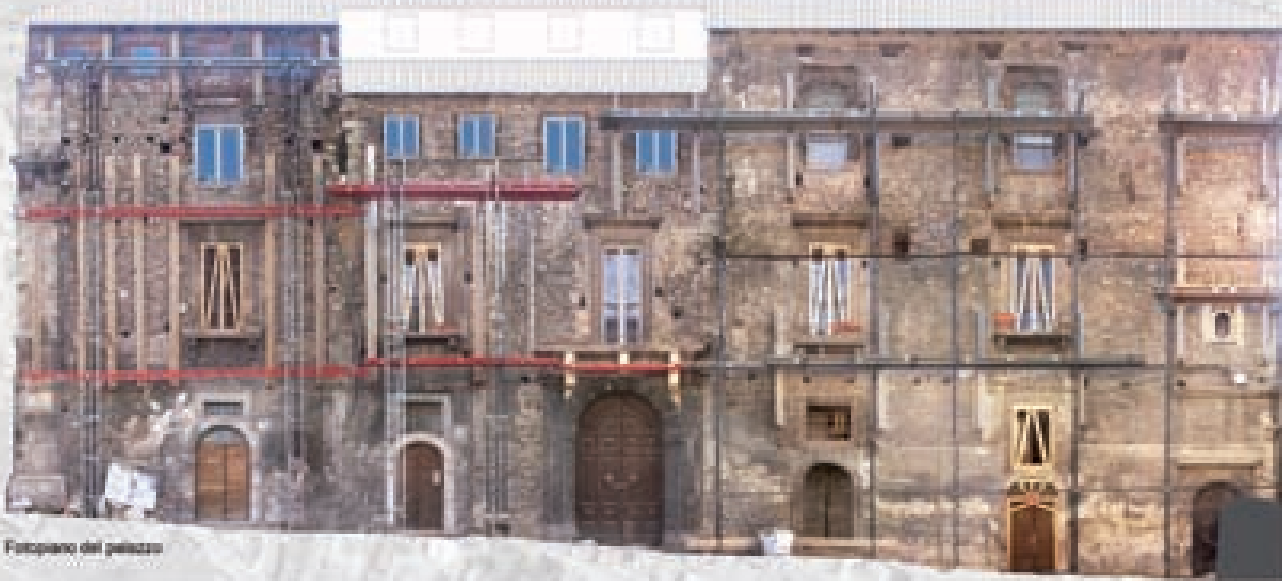
ANALISI PRE - PROGETTUALE : PALAZZO CRESI / I

Fotografia del palazzo

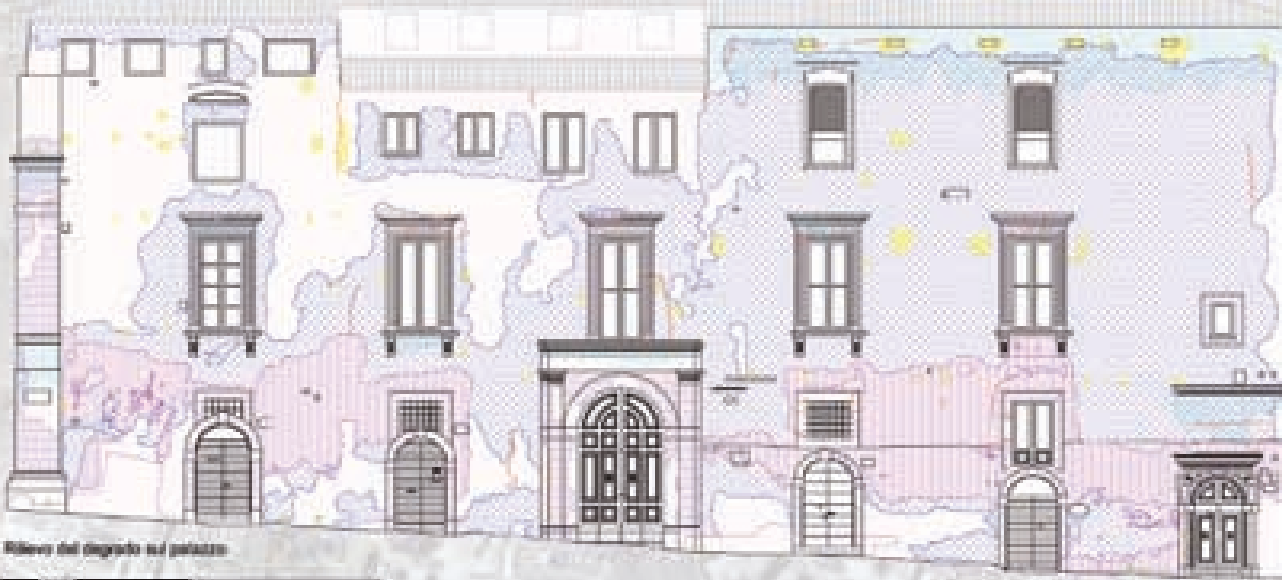
Rilevato del degrado sul palazzo

PATOLOGIA DEL DEGRADO	MATERIALE o ELEMENTO INTERESSATO	DESCRIZIONE SINTETICA DELLA PROCEDURA D'INTERVENTO
Presenza di vegetazione	Malta, intonaco, mattoni	Intervento di manutenzione ordinaria e straordinaria e pulizia delle parti interessate con opportuno utilizzo di prodotti chimici e meccanici. Rimozione degli infestanti, vegetali e animali nocivi mediante l'uso di prodotti chimici e meccanici. Aumento della ventilazione naturale delle parti interessate. Interventi di manutenzione ordinaria e straordinaria delle parti interessate. Interventi di manutenzione straordinaria delle parti interessate.
Mancanza di impermeabilizzazione	Malta, intonaco, mattoni	Intervento di manutenzione ordinaria e straordinaria e pulizia delle parti interessate con opportuno utilizzo di prodotti chimici e meccanici. Rimozione degli infestanti, vegetali e animali nocivi mediante l'uso di prodotti chimici e meccanici. Aumento della ventilazione naturale delle parti interessate. Interventi di manutenzione ordinaria e straordinaria delle parti interessate. Interventi di manutenzione straordinaria delle parti interessate.

Infiltrazioni	Malta, intonaco, mattoni	Intervento di manutenzione ordinaria e straordinaria e pulizia delle parti interessate con opportuno utilizzo di prodotti chimici e meccanici. Rimozione degli infestanti, vegetali e animali nocivi mediante l'uso di prodotti chimici e meccanici. Aumento della ventilazione naturale delle parti interessate. Interventi di manutenzione ordinaria e straordinaria delle parti interessate. Interventi di manutenzione straordinaria delle parti interessate.
Degrado della malta	Malta	Intervento di manutenzione ordinaria e straordinaria e pulizia delle parti interessate con opportuno utilizzo di prodotti chimici e meccanici. Rimozione degli infestanti, vegetali e animali nocivi mediante l'uso di prodotti chimici e meccanici. Aumento della ventilazione naturale delle parti interessate. Interventi di manutenzione ordinaria e straordinaria delle parti interessate. Interventi di manutenzione straordinaria delle parti interessate.

Degrado intonaco	Intonaco	Intervento di manutenzione ordinaria e straordinaria e pulizia delle parti interessate con opportuno utilizzo di prodotti chimici e meccanici. Rimozione degli infestanti, vegetali e animali nocivi mediante l'uso di prodotti chimici e meccanici. Aumento della ventilazione naturale delle parti interessate. Interventi di manutenzione ordinaria e straordinaria delle parti interessate. Interventi di manutenzione straordinaria delle parti interessate.
Presenza di intonaco	Intonaco	Intervento di manutenzione ordinaria e straordinaria e pulizia delle parti interessate con opportuno utilizzo di prodotti chimici e meccanici. Rimozione degli infestanti, vegetali e animali nocivi mediante l'uso di prodotti chimici e meccanici. Aumento della ventilazione naturale delle parti interessate. Interventi di manutenzione ordinaria e straordinaria delle parti interessate. Interventi di manutenzione straordinaria delle parti interessate.

Infiltrazioni	Malta	Intervento di manutenzione ordinaria e straordinaria e pulizia delle parti interessate con opportuno utilizzo di prodotti chimici e meccanici. Rimozione degli infestanti, vegetali e animali nocivi mediante l'uso di prodotti chimici e meccanici. Aumento della ventilazione naturale delle parti interessate. Interventi di manutenzione ordinaria e straordinaria delle parti interessate. Interventi di manutenzione straordinaria delle parti interessate.
Degrado mattoni	Malta, intonaco, mattoni	Intervento di manutenzione ordinaria e straordinaria e pulizia delle parti interessate con opportuno utilizzo di prodotti chimici e meccanici. Rimozione degli infestanti, vegetali e animali nocivi mediante l'uso di prodotti chimici e meccanici. Aumento della ventilazione naturale delle parti interessate. Interventi di manutenzione ordinaria e straordinaria delle parti interessate. Interventi di manutenzione straordinaria delle parti interessate.

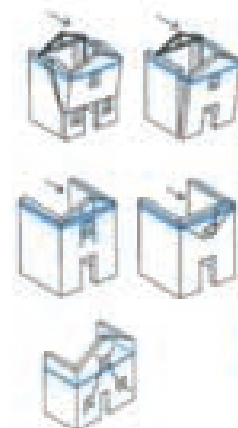
Sicure dimostrazioni riportate all'impiego di fasce in FIBRA DI CARBONIO che possono essere in un secondo momento alleggerite negli stati di intonaco. Sono economici, di facile esecuzione e eliminano la pericolosità di ulteriori collassi del manufatto. Inoltre essendo privi di ingombro non inibiscono la vede stradale come accade invece per i tradizionali presidi.

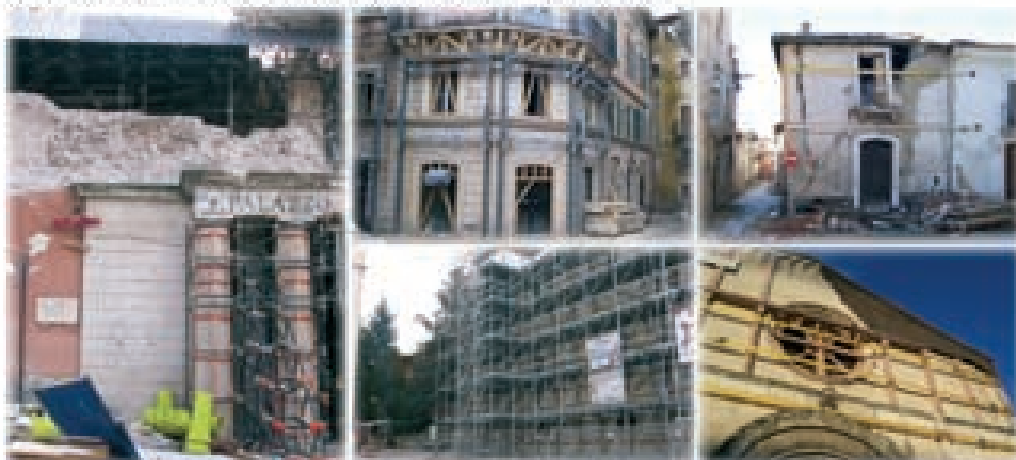
LA SITUAZIONE DELLA MESSA IN SICUREZZA AL FEBBRAIO 2010:

ZONA 1 - BRESCIA
ZONA 2 - SAN SIVESTRO
ZONA 3 - SAN PIETRO

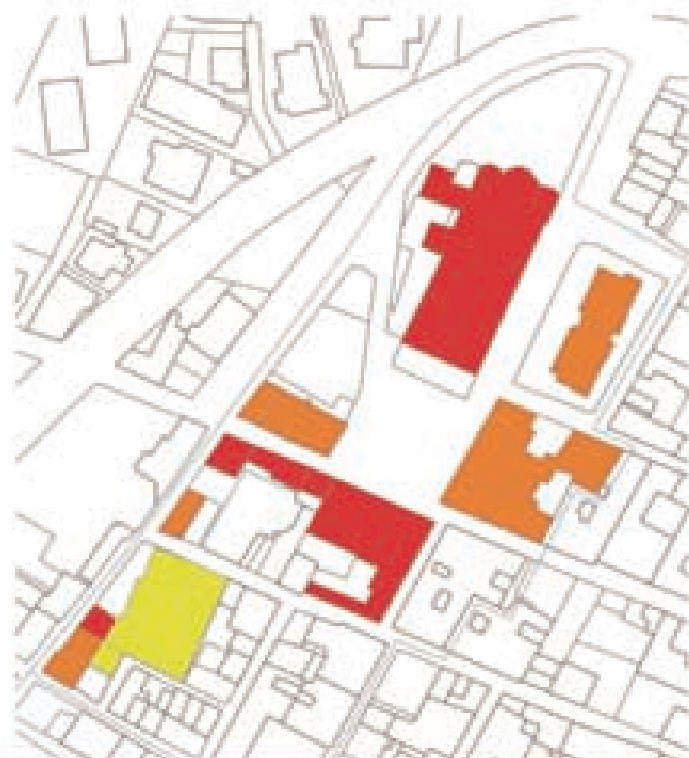
Area 2 - San Silvestro

La definizione della priorità di intervento è stata definita in base alla gravità del danno e all'importanza storico-architettonica, indicando in rosso gli edifici ad alta priorità, in arancione gli edifici a priorità media ed in giallo quelli da demolire.

Nella zona di San Silvestro è evidente come la priorità alta si abbia per gli edifici prospicienti la piazza; in particolare modo la chiesa di San Silvestro e due palazzi storici, come Palazzo Branconio, per i quali sono già attivi due cantieri.

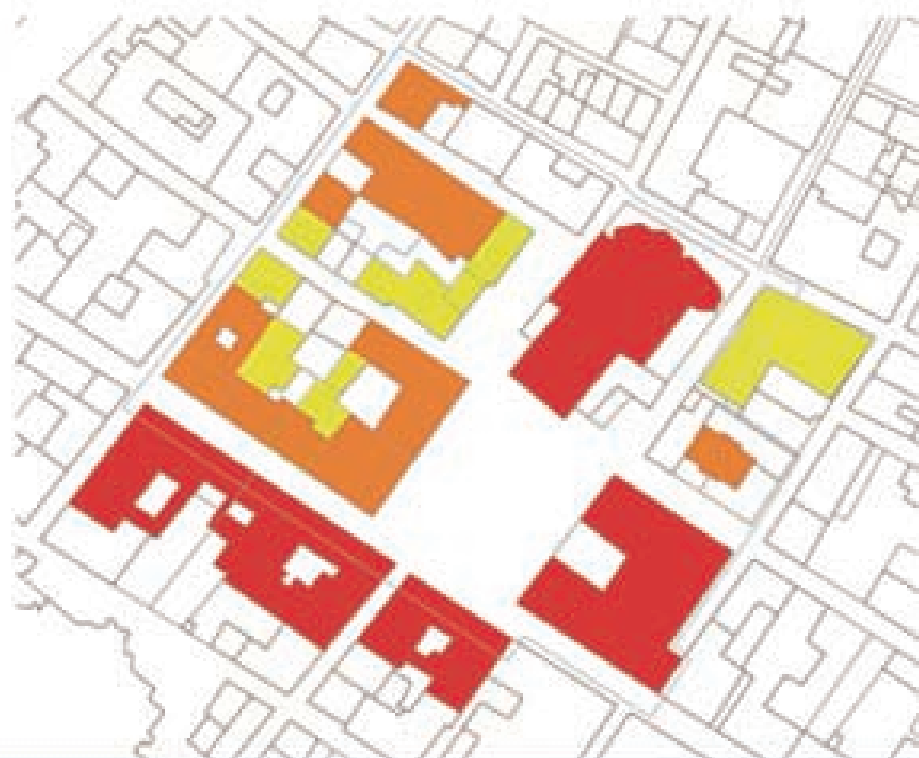
Area 3 - San Pietro

Nella zona di San Pietro la priorità alta è evidente per gli edifici che si affacciano sulla piazza. La priorità bassa, invece, è predominante all'interno degli isolati urbani.

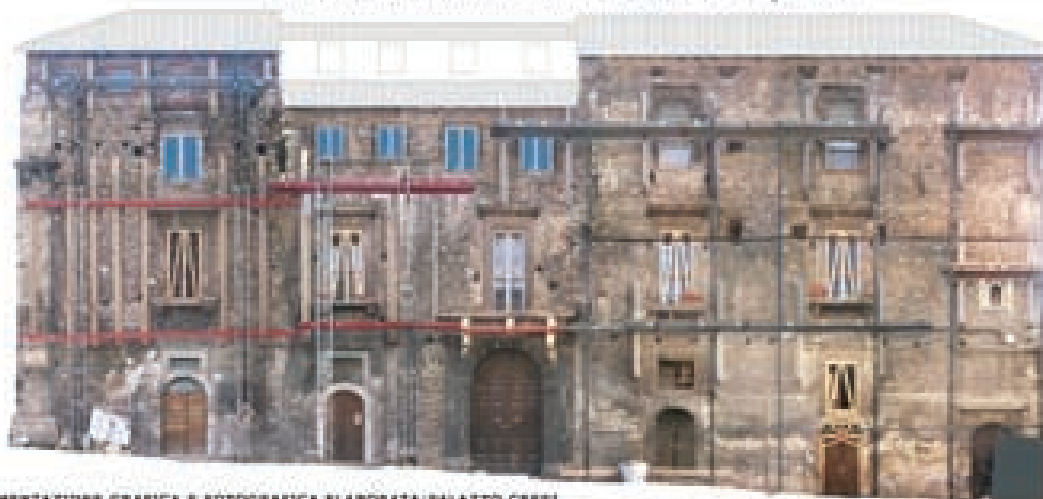
DOCUMENTAZIONE GRAFICA E FOTOGRAFICA ELABORATA: PALAZZO CERESI

Sono state condotte operazioni di rilievo geometrico e fotografico, necessarie alla realizzazione di ortostereopi, per gli edifici censiti e numerati all'interno dei numerosi isolati di studio. I dati raccolti hanno consentito la realizzazione di elaborati comprendenti i rilievi, l'elenco degli elementi architettonici, la collocazione all'interno del contesto urbano, alcune proposte di intervento per diversi edifici oggetto di studio. Inoltre, il rilievo colore eseguito sulle facciate oggetto di schedatura ha permesso l'individuazione di una stratigrafia cromologica che per quanto approssimativa e schematica, con qualche eccezione, la maggior parte dei paramenti degli edifici del centro storico. È stato quindi possibile definire alcune matrici di colore, valide per orientare i rilievi e i risarcimenti delle facciate stesse. Al fine di denominare la tipologia di intervento nelle aree di studio è stata condotta un'analisi relativa allo stato di conservazione e danno degli edifici esaminati, così è stata valutata la presenza di edifici vincolati in relazione alla normativa antismica, la distribuzione e la tipologia dei previsti nelle aree di studio, è stata elaborata una classificazione delle mura e seguito di uno studio riguardante la loro entità. L'integrazione delle tavole tecniche elaborate ha permesso di definire quattro principali categorie di intervento - demolizione, ricostruzione, consolidamento, restauro delle superfici - ed è stata analizzata la loro distribuzione nelle aree di studio mediante l'elaborazione di diagrammi statistici. Fondamentali e, in un certo senso, prioritari sono stati considerati gli interventi sulle facciate sugli spazi pubblici: per una nuova vita del centro storico è necessaria, infatti, la rinascita degli spazi di aggregazione della città, e proprio tale concetto è alla base delle linee guida di intervento proposte (organizzazione del tessuto urbano e destinazione d'uso, eliminazione del degrado antropico, ripianamento dell'arredo urbano e delle pavimentazioni cittadine, indicazioni cromatiche, valorizzazione dell'esistente).

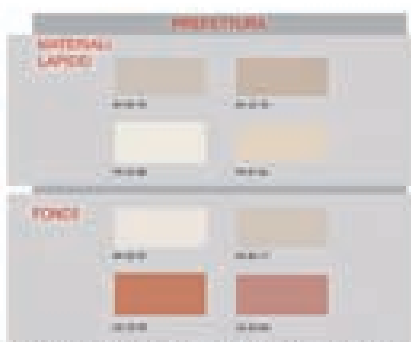
INDIVIDUAZIONE DELLE TINTE MADRI NELL'AREA DELLA PREFETTURA

Le **TINTE MADRI** sono le tinte che fanno parte della tradizione locale, ricavabili dalla lettura delle invarianti materiche dei materiali da costruzione (tratti dai basti litologici locali o dall'analisi degli inerti e delle terre naturali del luogo), hanno un riconosciuto valore storico, artistico e materico. Sono costituiti dalla miscelazione di due o più pigmenti attivi tra loro, spesso uniti con il bianco di calce.

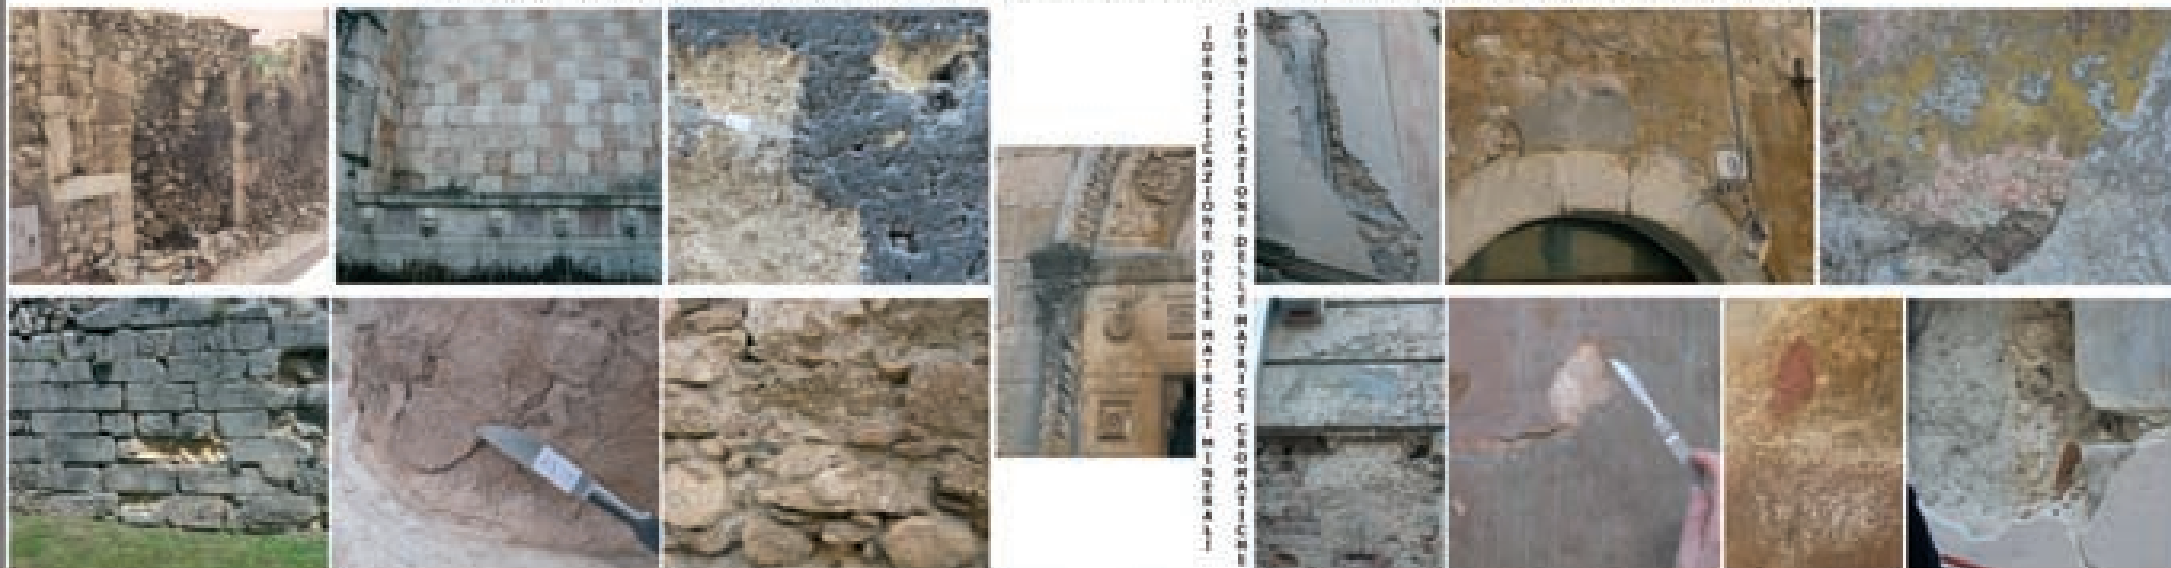
STRATIGRAFIA RILEVATA NELL'AREA DI SAN SILVESTRO

TECNOLOGIA DEI MATERIALI ANTICHI. IDENTIFICAZIONE DELLE MATRICI MINERALI E CROMATICHE.

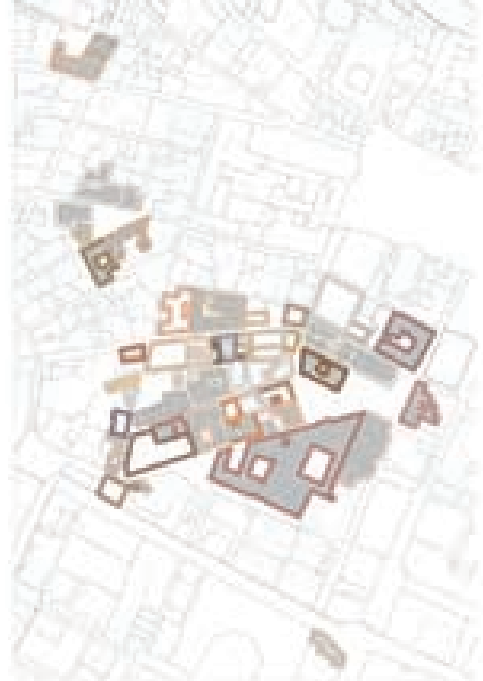
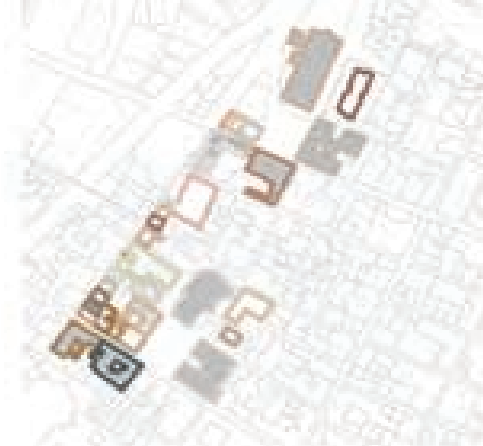
ANALISI DEL COLORE E DELLE STRATIGRAFIE

Le misurazioni colore mostrano una grande varietà di colori, con ricorrenze. È stato così possibile collegare le misure dei colori a diverse categorie storiche nelle quali sono stati classificati gli edifici analizzati: edilizia monumentale vincolata, edilizia storica tradizionale, edilizia storica moderna ed edilizia recente. I differenti colori osservati sono stati in questo modo messi in relazione con l'evoluzione storica del costruito, permettendo il riconoscimento dei colori caratterizzanti ciascun periodo storico rappresentato dalle singole categorie.

A fronte del rilievo cromatico sono stati prodotti, su base statistica e per ciascuna categoria, grafici percentuali dei colori, riguardanti le cromie ricorrenti dei fondi rilevati.

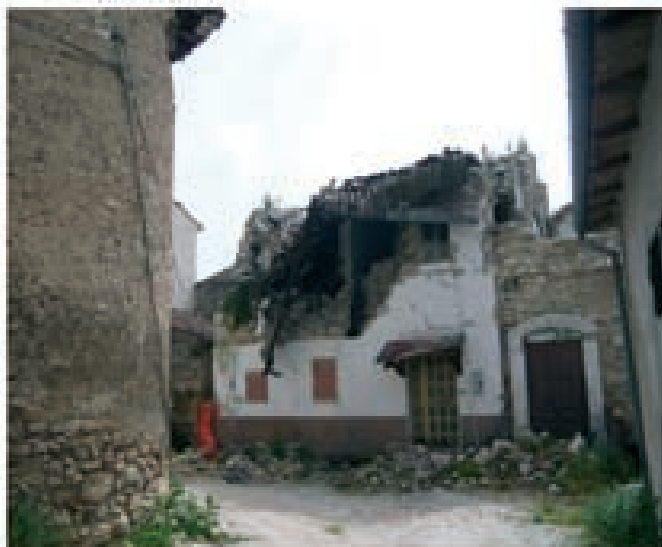
RICOSTRUZIONE

RECUPERO DELLE TECNOLOGIE COSTRUTTIVE STORICO LOCALI

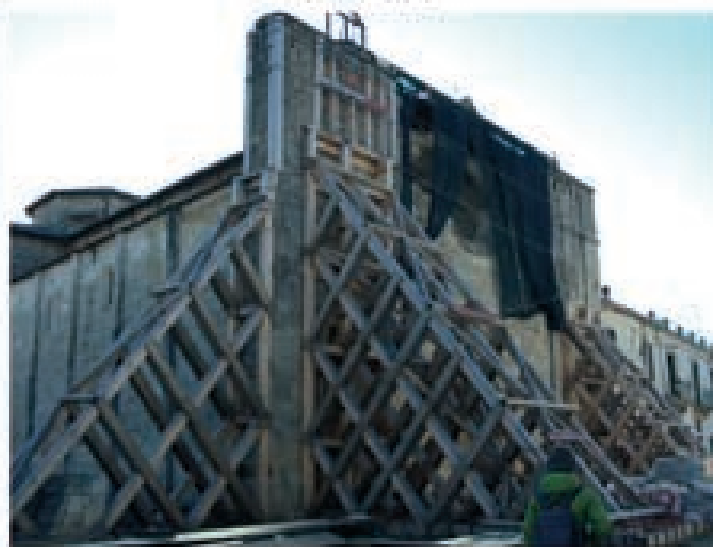
CONSERVAZIONE

UTILIZZO CONSERVABILE DEI PRODOTTI COMMERCIALI

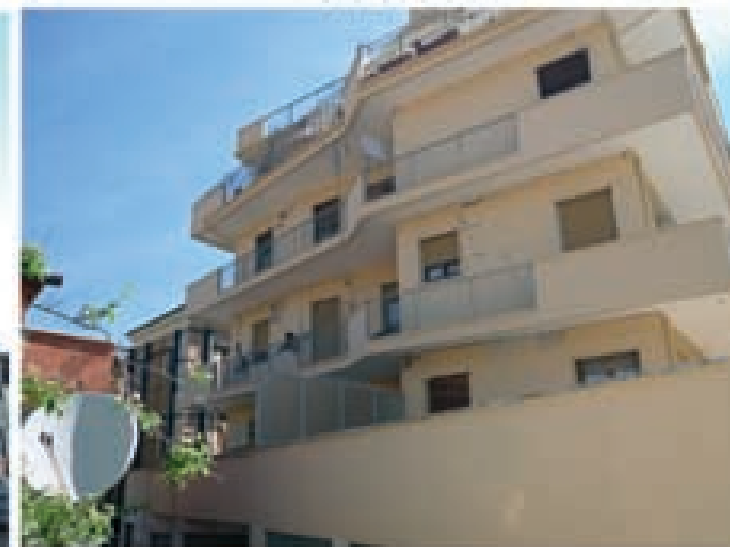
INNOVAZIONE

IMPiego DI MATERIALI DERIVATI DALLE MACERIE E NUOVE TECNOLOGIE

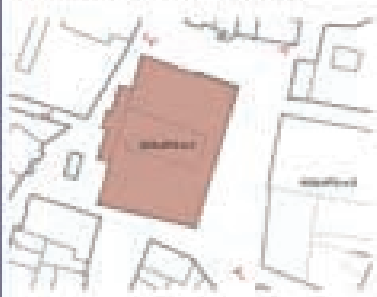
FOTO INDICE ZONA PIAZZA DEL POPOLO

AREA URBANA PIAZZA DEL POPOLO, ISOLATO I, EDIFICIO N.1

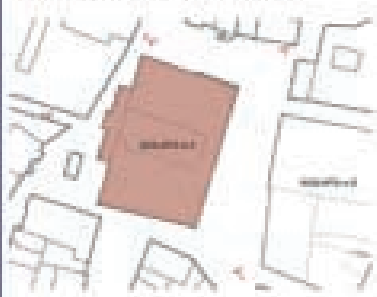
FOTO INDICE ZONA PIAZZA DEL POPOLO

AREA URBANA PIAZZA DEL POPOLO, ISOLATO L, EDIFICIO N.1
