Nuove strategie per la ricostruzione post-sisma dei centri storici aquilani colpiti dal sisma dell'aprile 2009

Nuove strategie progettuali per la ricostruzione post-sismica dei centri storici aquilani colpiti dal sisma dell'aprile 2009¹

Giuseppe A. CENTAURO - Cristina N. GRANDIN

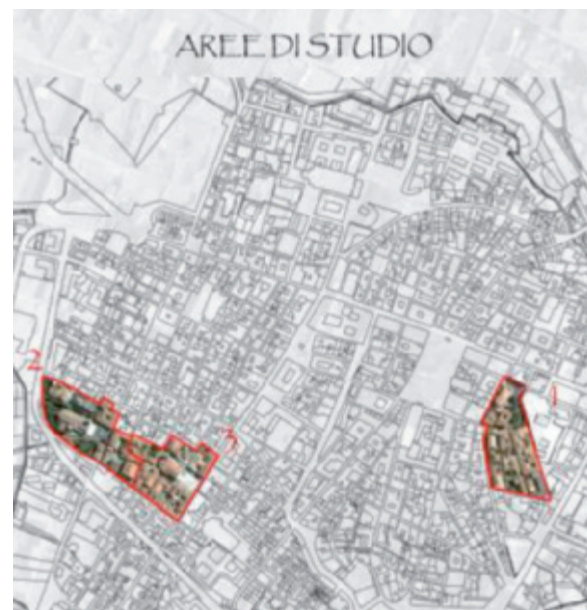
1 - Area della Prefettura.
2 - Area San Silvestro
3 - Area San Pietro

Area 1 – Prefettura; Area 2 – San Silvestro; Area 3 – San Pietro a Coppito. Per ciascuna zona sono state studiate le emergenze storico - architettoniche e la situazione pre e post sisma. Uno studio analogo è stato condotto per il Comune di Sant'Eusanio Forconese, con particolare attenzione alla morfologia del territorio e ai manufatti di pregio artistico, come la chiesa sulla piazza principale e all'emergenza architettonica di Palazzo Barberini.

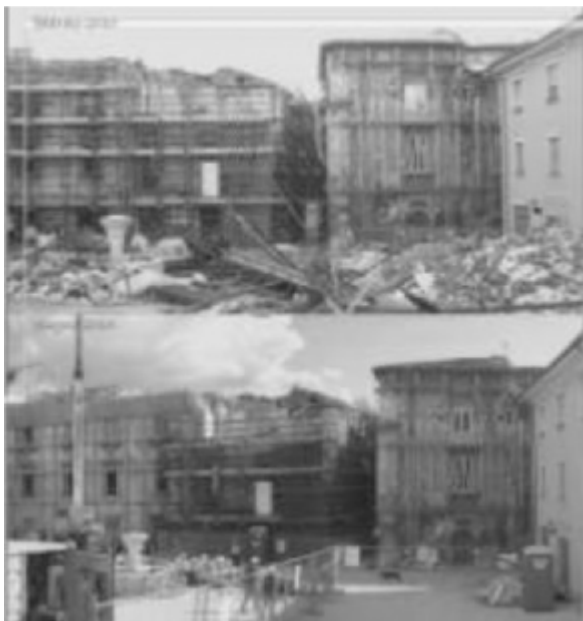
Monitoraggio area San Pietro.

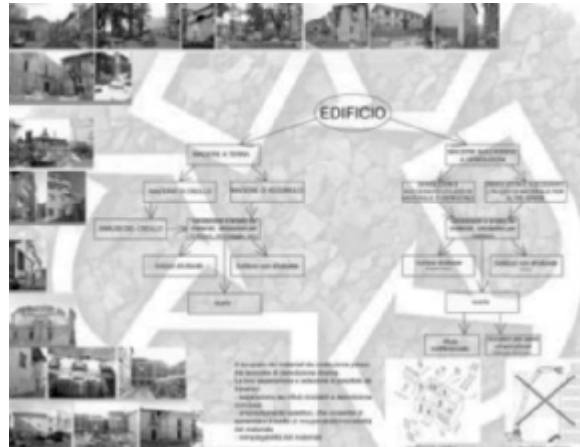
Valutazione della consistenza delle macerie e dei materiali di risulta producibili con le demolizioni.

Una seconda non meno significativa riflessione ha riguardato la problematica del riuso delle macerie (oltre 60 milioni di tonnellate a terra) e la rigenerazione delle malte e degli intonaci, auspicabilmente da recuperare dai materiali di risulta, nonché dalle superfici da demolire, altrimenti destinati in modo indifferenziato alla discarica. Il restauro urbano che si attuerà dovrà auspicabilmente essere occasione per il recupero degli inerti e la riscoperta delle tecnologie costruttive originarie, e non solo in un'ottica di valorizzazione del volto antico della città.

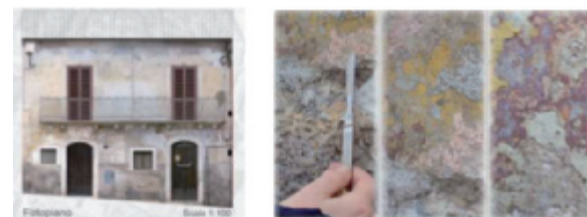
Esemplificazione dell'analisi stratigrafica delle superfici di facciata condotta sugli edifici esaminati, sopra palazzina in Via Di Coppito.

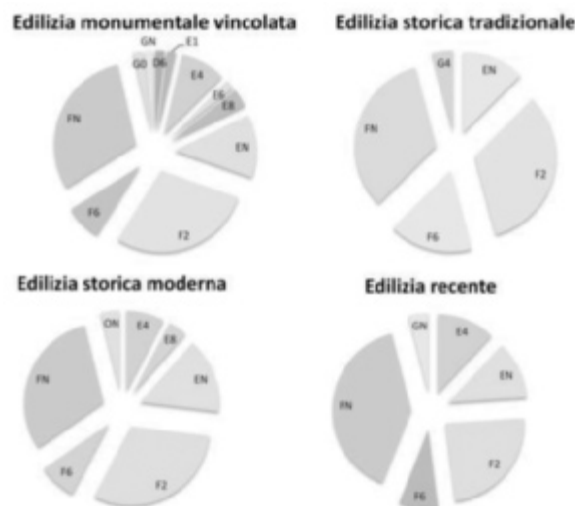
Quadri statistici riepilativi delle matrici minerali rilevate negli apparati decorativi dell'edilizia esistente.

Le matrici minerali sono inerti con colorazione propria ma privi di potere colorante intrinseco. Vengono usate prevalentemente per la preparazione di malte di rivestimento e consolidamento.

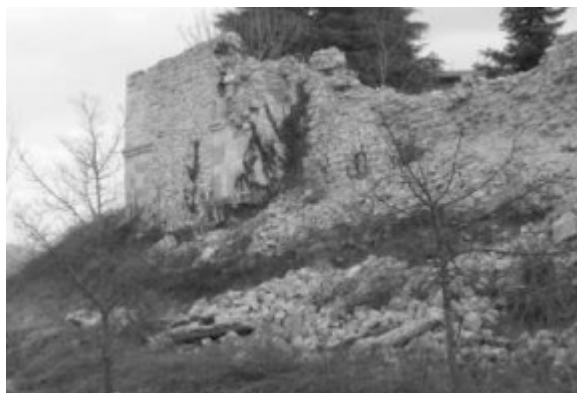
Le mura urbane dopo il terremoto dell'aprile 2009.
