### 6.33 SAL Marzo 1997

## 6.34 Progetto di arredamento, opere di completamento

## 6.35 Il progetto di completamento della Limonaia di Villa Strozzi

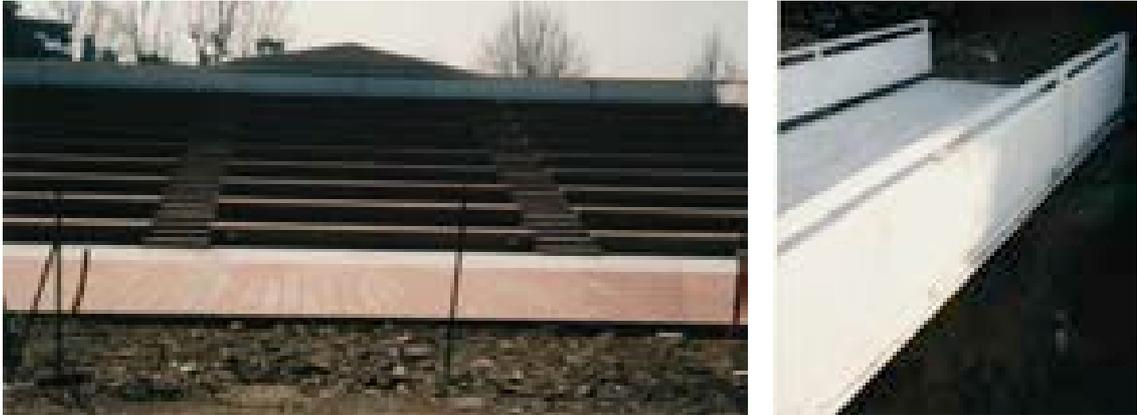
Figura 626 – SX, Fotografia SAL, la gradonata esterna –14/03/1997 (AABS)

Nel marzo '97 la costruzione della Limonaia è quasi conclusa: esternamente sono già posati i rivestimenti della gradonata, in cotto, e quelli della passerella esterna, in travertino.

Figura 627 – SX, Fotografia SAL, la passerella esterna –14/03/1997 (AABS)

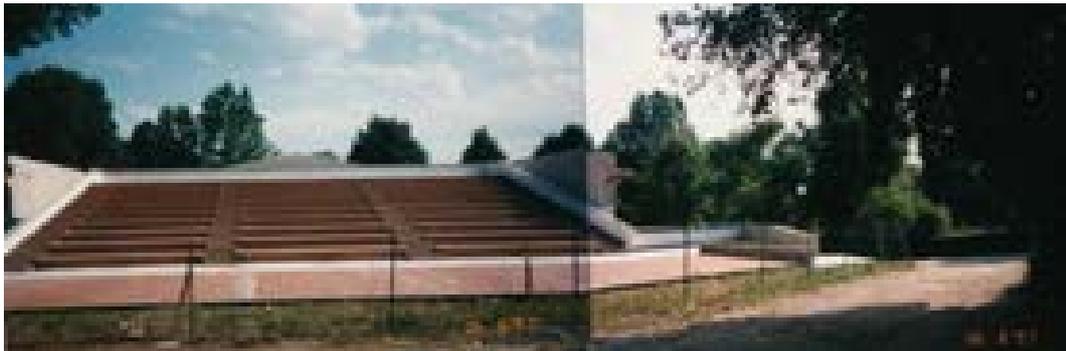
Figura 628 – SX, Fotografia SAL, la passerella esterna –16/06/1997 (AABS)

La seconda immagine della gradonata, del mese di Giugno, mostra la posa in opera di una rete di protezione della gradonata, per impedirne l'accesso dal livello superiore. Sulla destra si nota la presenza della scala di accesso dalla quota inferiore e del muretto facciavista in pietra. Si riporta questa immagine in quanto tale dettaglio verrà modificato con la variante successiva.

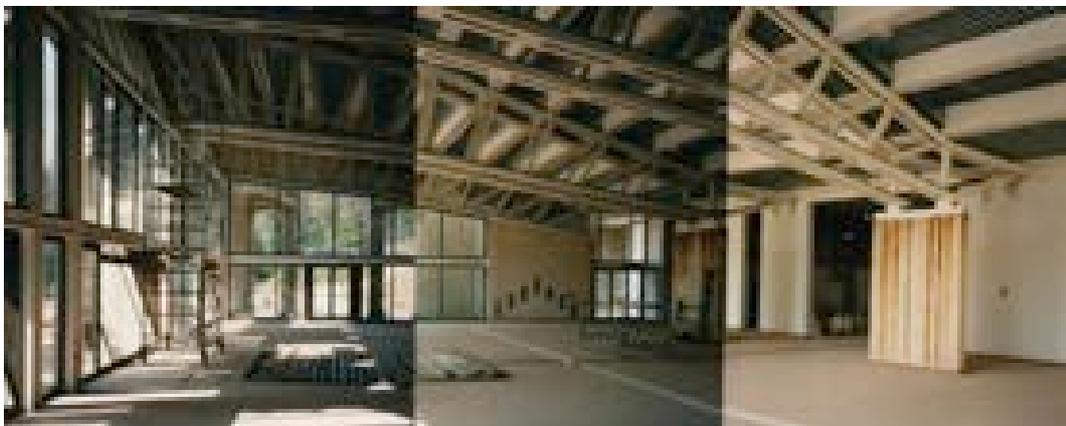
Figura 629 – Fotografia SAL, la sala interna –14/03/1997 (AABS)

Anche le opere interne sono in fase di completamento, in particolare si stanno posando gli impianti elettrici e di climatizzazione. La facciata originale è invece ancora in fase di recupero, come si può vedere dalle immagini seguenti.

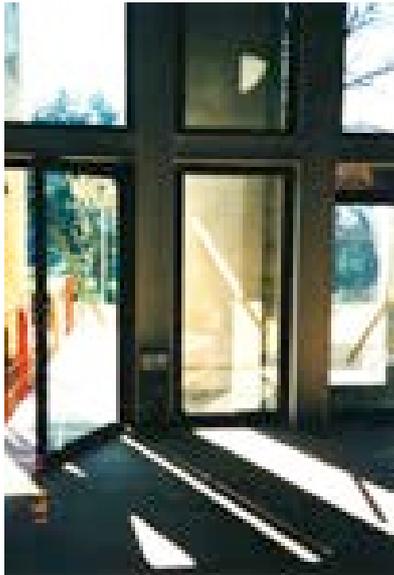
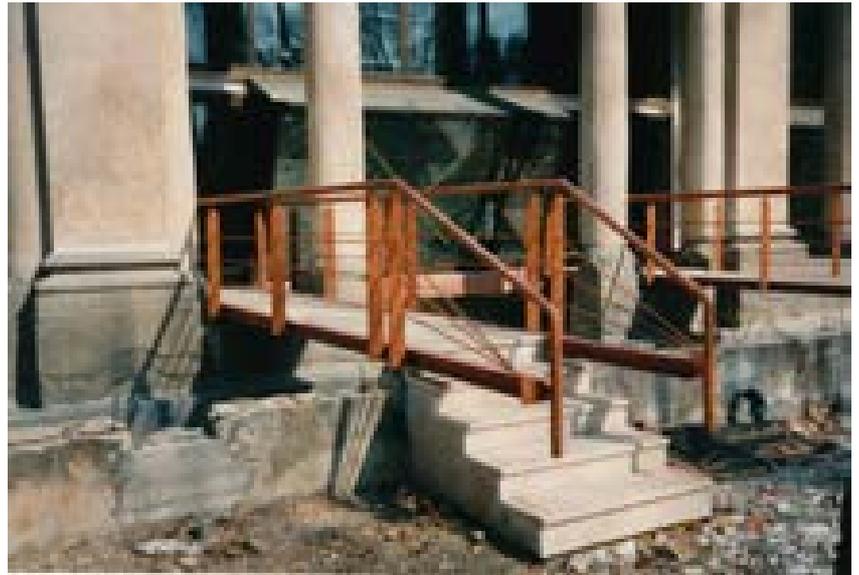
Figura 631 – SX, Fotografia SAL, la passerella esterna –14/03/1997 (AABS)

Nel mese di marzo si lavora quindi al completamento della vasca d'acqua esterna; la passerella è già stata posta in opera e protetta dalla ruggine. Rispetto al progetto la passerella è realizzata, nella porzione del corrimano, con un profilo circolare, mentre il paracolpi della pedata è realizzato con un profilo IPE. Il rivestimento della scala è già stato posto in opera.

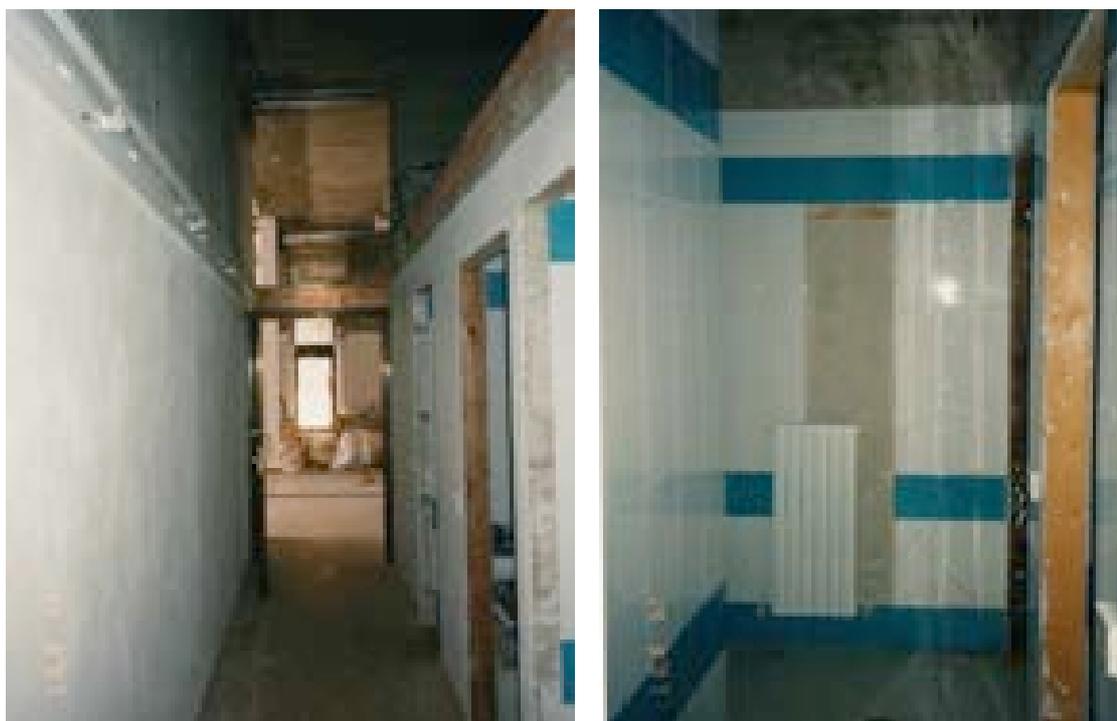
Figura 635 – SX, Fotografia SAL, corridoio di servizio –14/03/1997 (AABS)

Per quanto riguarda la fascia servizi, anche qui sono già stati posati i rivestimenti secondo il progetto di Sacchi: sono infatti evidenti le tre fasce colorate di piastrelle blu, inframezzate da ceramiche bianche.

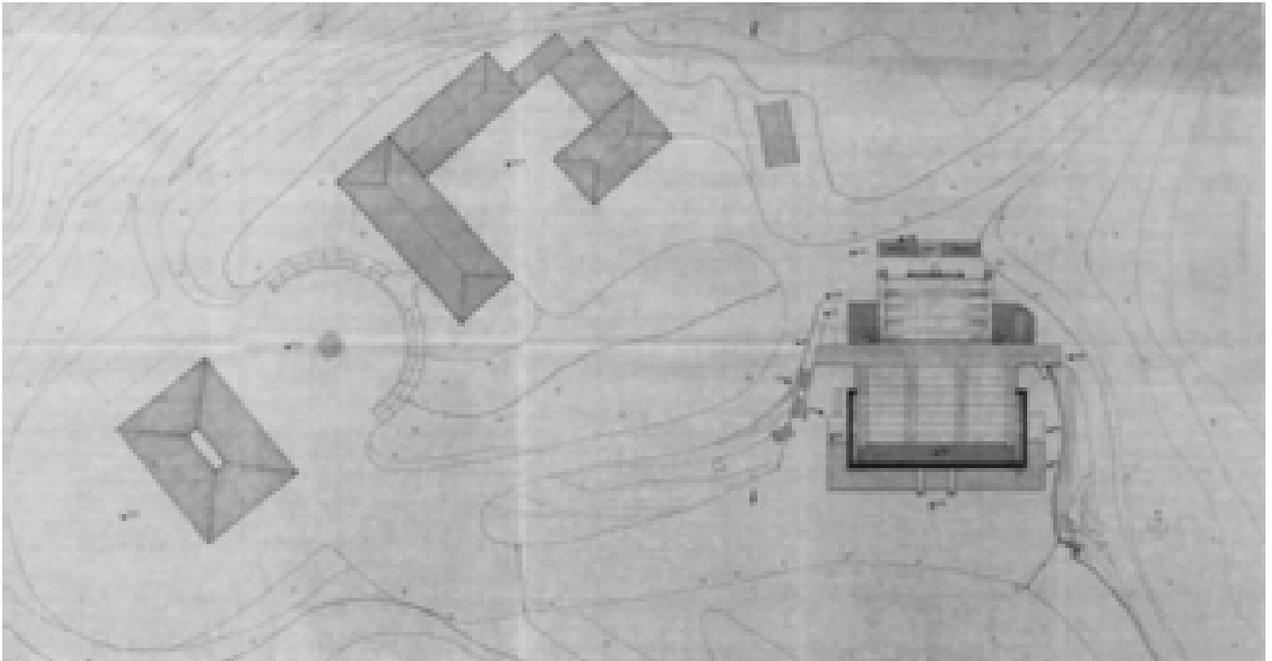
Figura 637 – Planimetria generale, opere di completamento – 22/04/1997 (AABS-522)

Il progetto del palco esterno riguarda la realizzazione di due elementi distinti, una americana metallica calpestabile, che avrà la funzione di sorreggere l'impianto di illuminazione e audio del teatro all'aperto, ed il palco esterno.

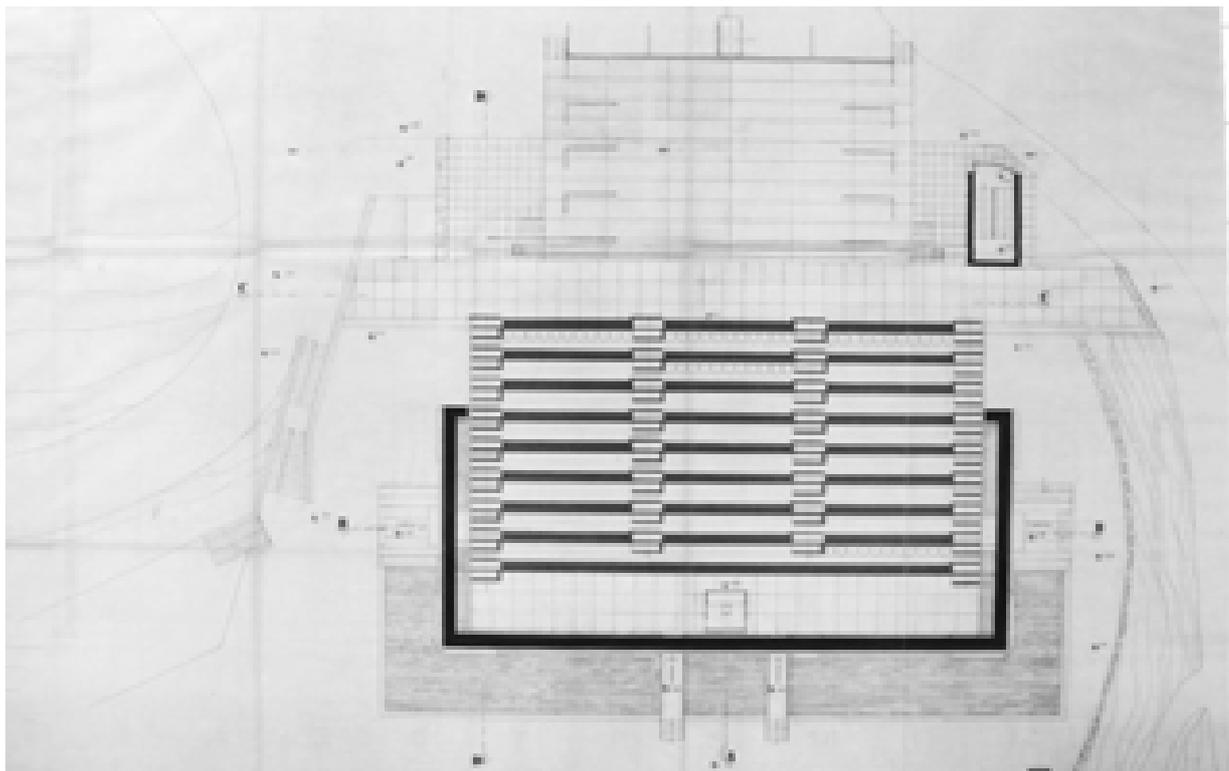
Figura 638 – Pianta coperture, opere di completamento – 22/04/1997 (AABS-533)

Il palco è una struttura lignea a spessore variabile, inclinato verso la platea. Sostenuto da travi in legno in entrambi le direzioni, è rifinito con un tavolato ligneo; al di sotto delle travi in legno sono ordite una serie di travi in acciaio tipo IPE di irrigidimento del palco.

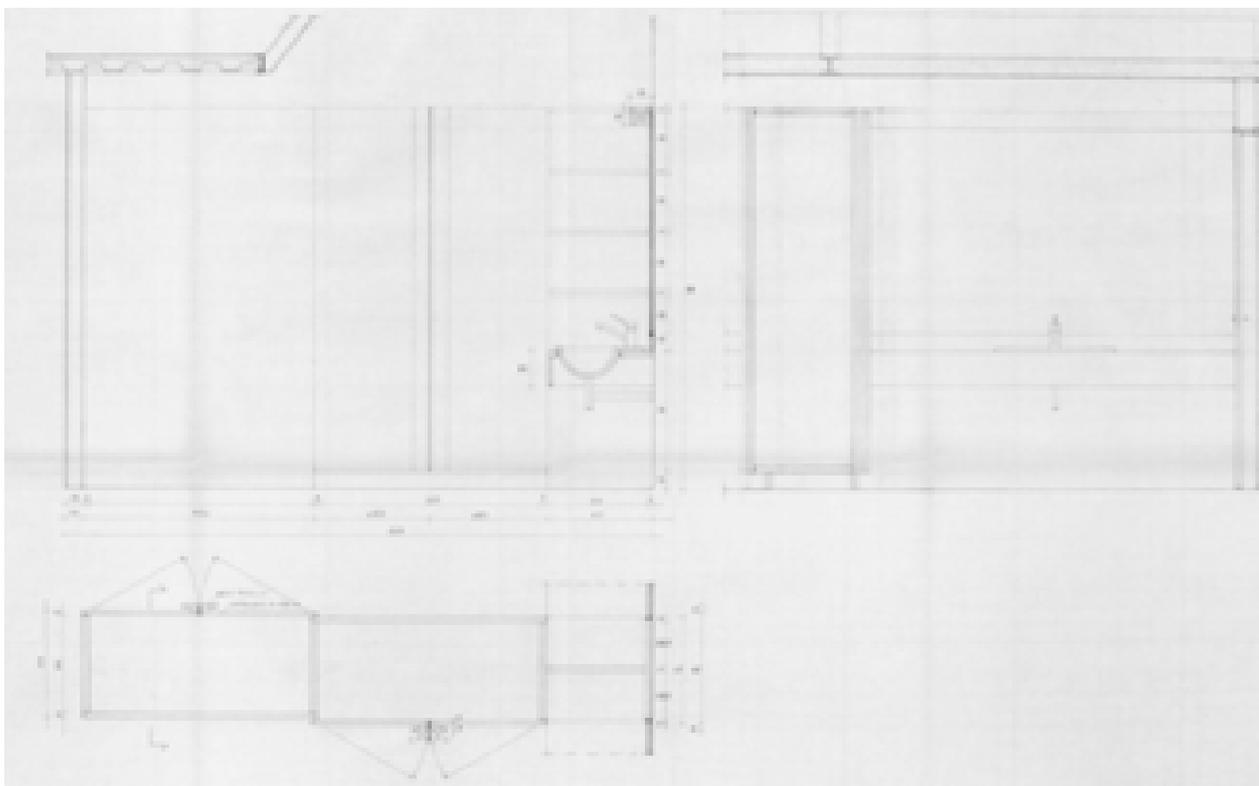
Figura 657 – Armadio camerini, opere di completamento – 22/04/1997 (AABS-515)

Essendo Sacchi un progettista molto attento ai dettagli ed in particolare agli arredi interni, progetta esecutivamente anche gli armadi che separano i due camerini, realizzando ante in legno massello ed elementi verticali in compensato di abete. Sulla destra della tavola è rappresentato anche il lavabo, realizzato con un elemento sospeso progettato su misura.

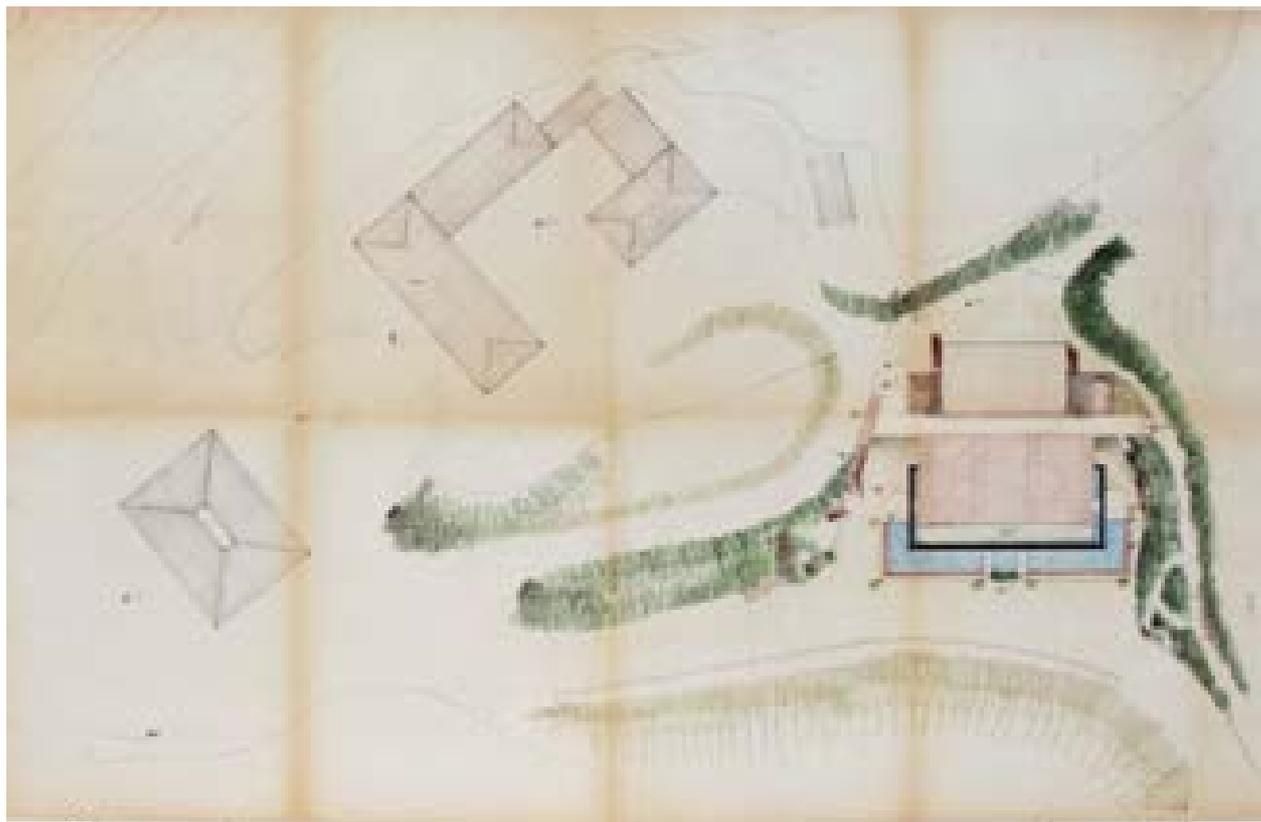
Figura 663 – Planimetria generale, stato futuro – opere di completamento – 16/10/1997 (AABS-885)

Il progetto arriva in questo momento alla configurazione definitiva; da un punto di vista planimetrico le variazioni rispetto a quanto descritto fino a questo momento sono minime e riguardano la viabilità posteriore al palco del teatro all'aperto, che viene leggermente ingrandito, allargando leggermente la curva della strada che giunge dal lato est della Limonaia.

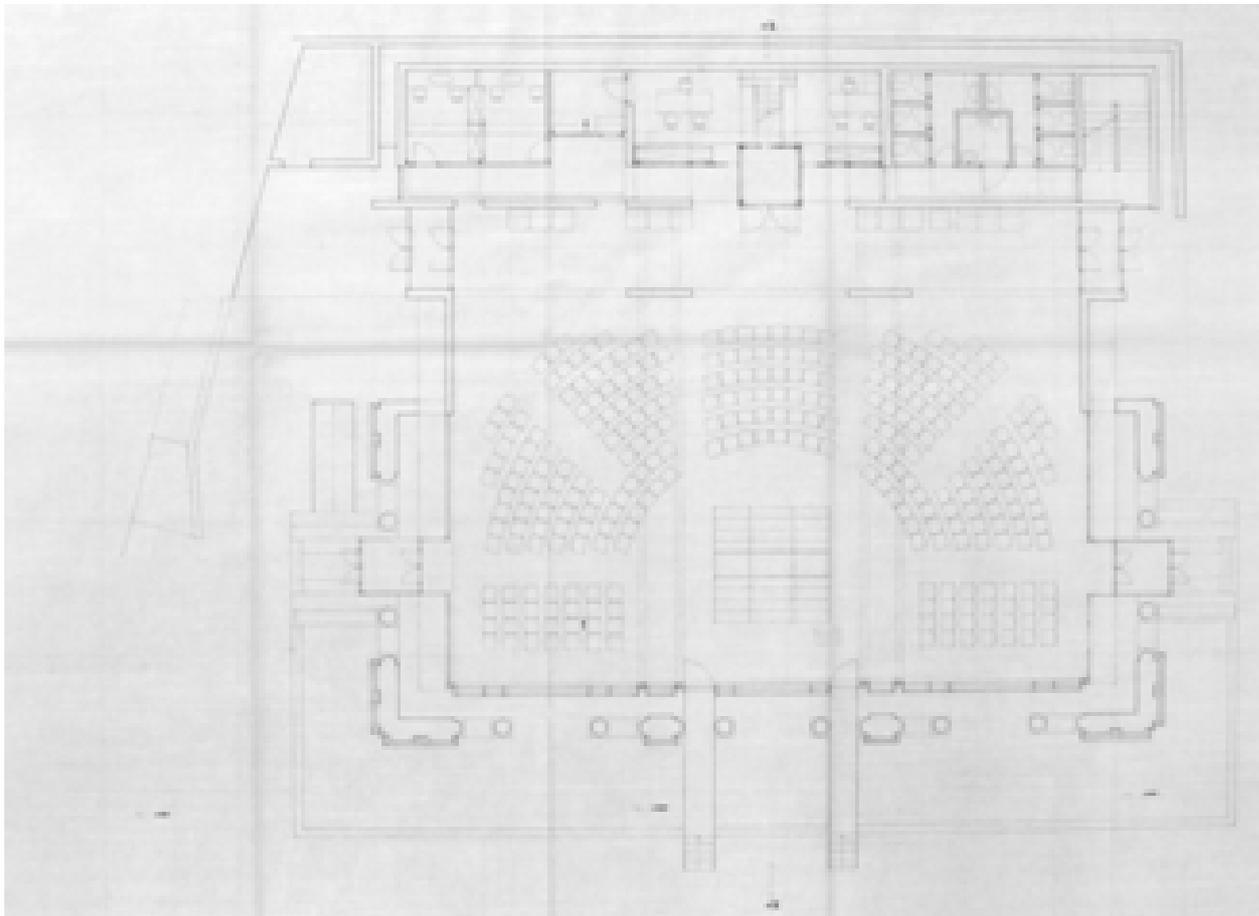
Figura 670 – Pianta quota sala, stato futuro – opere di completamento – 11/06/1997 (AABS-645)

La planimetria della regia non viene in alcun modo modificata rispetto al progetto già descritto. Rimane quindi il corridoio di servizio posteriore alla sala spettacoli, con gli accessi ai wc, camerini e uffici della regia.

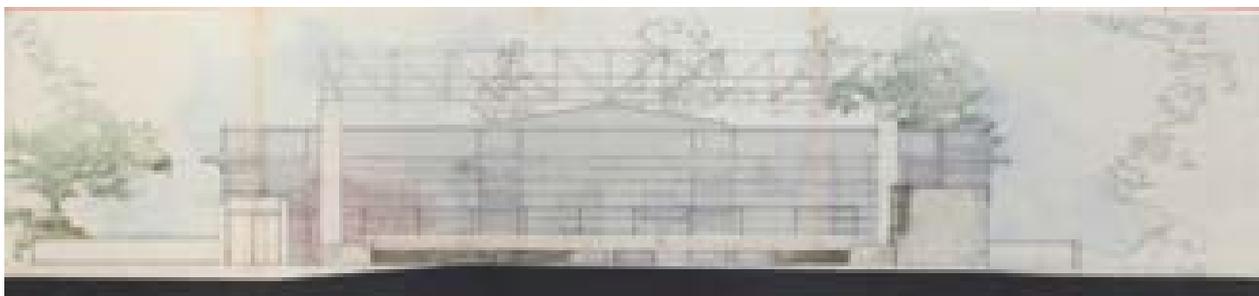
Figura 673 – Prospetto Nord, stato futuro – opere di completamento – 11/06/1997 (AABS-624)

I prospetti realizzati riguardano solamente le porzioni di edificio modificate, ovvero non viene più rappresentato il prospetto principale Sud. Il prospetto Nord vede quindi numerose modifiche, a cominciare dalla presenza delle finestre a bocca di leone, realizzate sotto il palco e necessarie ad areare ed illuminare i nuovi camerini. Questa soluzione è molto simile a quella utilizzata da Sacchi nell'ipotesi progettuale in cui prevedeva di realizzare tutta la fascia servizi su due livelli differenti. Sul lato Ovest della Limonaia è presente il blocco del ripostiglio, realizzato con un rivestimento ad opus incertum. In tutti i prospetti è inoltre ovviamente presente l'americana metallica, elemento che per la sua dimensione diventa visibile esternamente da qualsiasi strada si raggiunge la Limonaia ed anche dal piazzale principale di fronte al prospetto Sud.

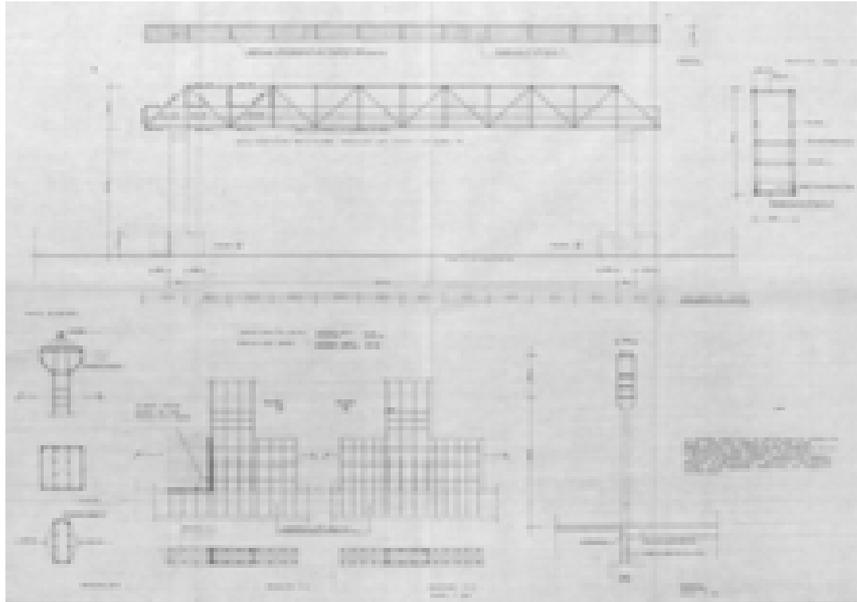
Figura 695 – Americana – opere di completamento – 16/10/1997 (AABS-776)

Gli elementi verticali portanti la reticolare sono due pilastri in c.a. che a loro volta si fondano su due plinti di forma differenti fra di loro, sempre a causa della differente struttura sottostante. Dovendo la struttura dei plinti essere collegata a quella sottostante nella tavola viene specificato che *“le barre verticali di armatura di ciascuna base saranno inserite in fori  $\phi 18$  predisposti nell'esistente cordolo in c.a. e bloccate con resina tipo HILTI; nello stesso modo verranno predisposti e bloccati i richiami da collegare alle barre verticali di ciascun pilastro”*. La luce della trave reticolare, realizzata con profili metallici angolari a lati uguali tipo UNI 5753-73, è di 20 metri. La parte calpestabile della reticolare è realizzata con elementi metallici tipo Orsogrill o simili sostenuti da elementi a T rovesciato di spessore dipendente dalla Orsogrill scelta. Nell'angolo destro della tavola è rappresentata la sezione verticale della reticolare, che mostra come la trave reticolare sia completamente accessibile in quanto l'altezza del passaggio è di 200cm al lordo delle strutture portanti.

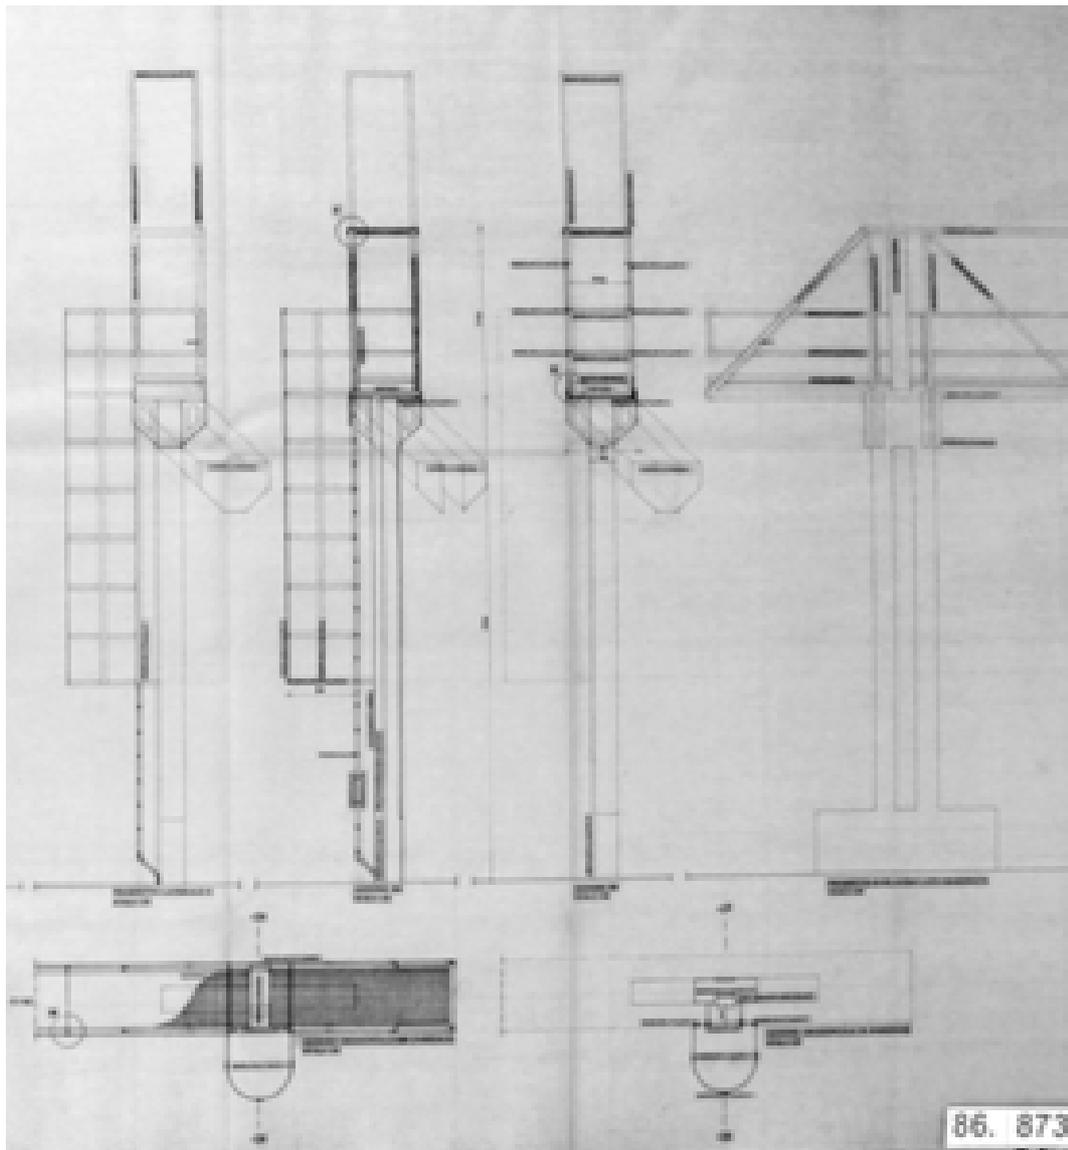
Figura 700 – Pilastri con trave di servizio – opere di completamento – 03/05/1998 (AABS-873)

Sullo stesso pilastro viene inoltre predisposta la canalizzazione dell'impianto audio e luce del teatro all'aperto. Interessante anche il dettaglio del nodo di collegamento fra la reticolare ed il pilastro in c.a. Qui viene proposto una testa in acciaio calata al di sopra del pilastro e fissato con dei bulloni passanti. La reticolare sarà poi bullonata a questa piastra in acciaio.

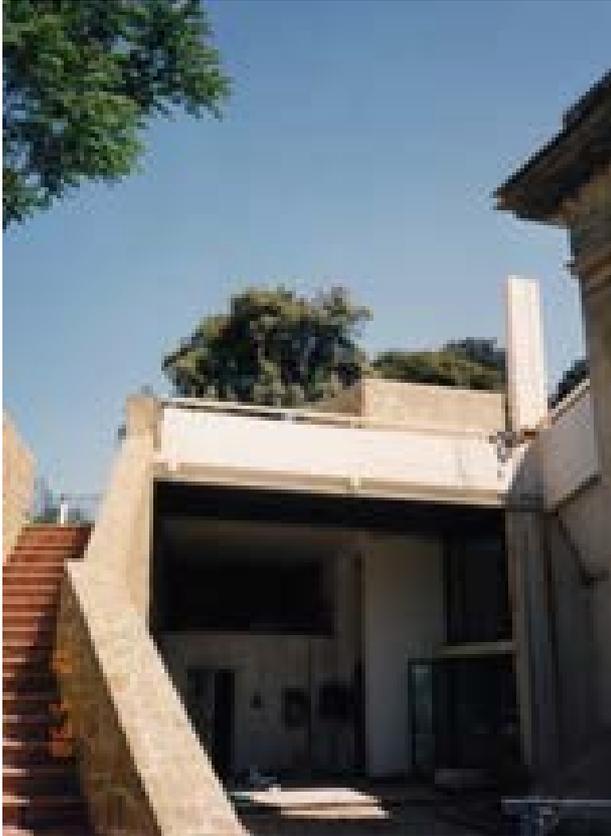
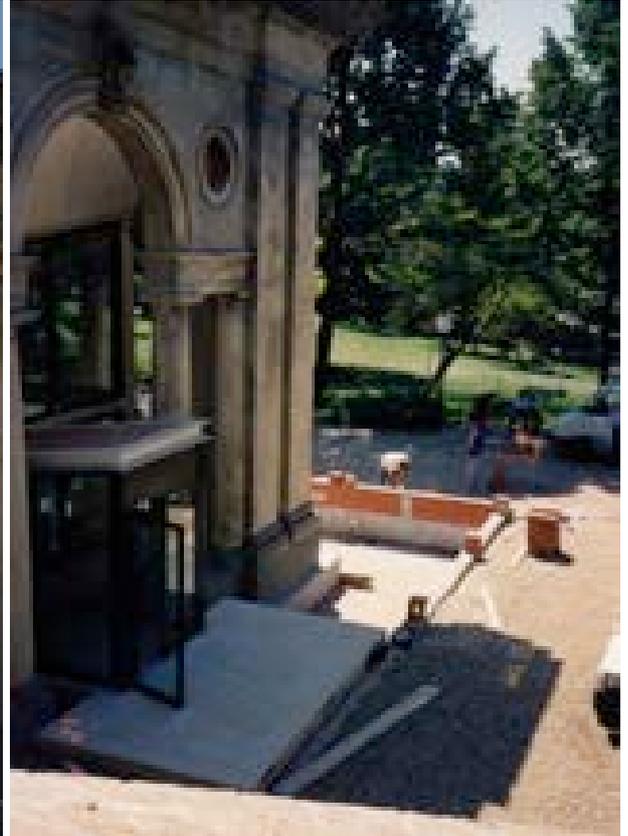
Figura 704 – SX, Fotografia SAL, la vasca esterna –12/05/1998 (AABS)

A metà del mese di Maggio i lavori di ristrutturazione riguardano il completamento delle opere esterne, ed in particolare la realizzazione del rivestimento della vasca esterna e la realizzazione del palco. Dalle immagini si può notare che è stata posata l'orditura principale del palco, realizzata come da progetto con profili metallici tipo HEA.

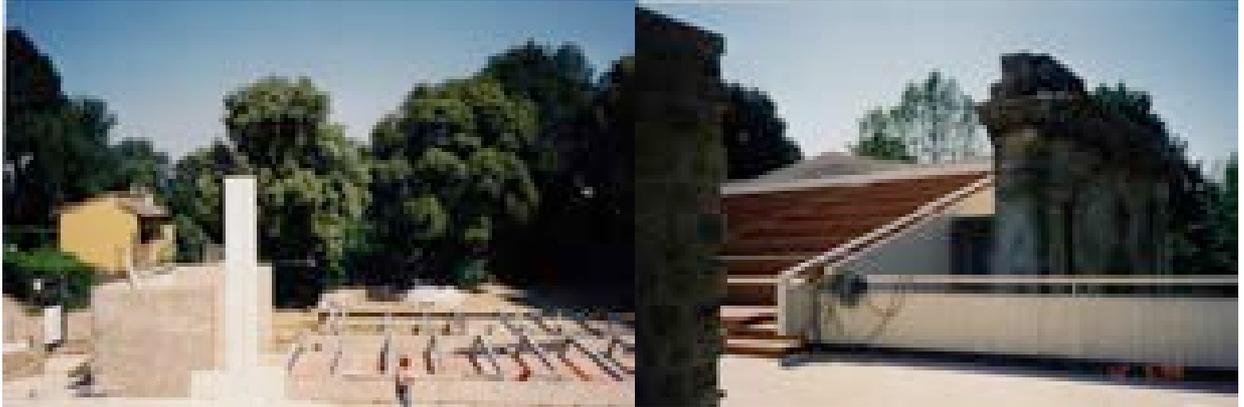
Figura 708 – SX, Fotografia SAL, il palco del teatro esterno –12/05/1998 (AABS)  
Figura 709 – DX, Fotografia SAL, i corrimano esterni –12/05/1998 (AABS)

Si possono inoltre individuare le opere in c.a. già realizzate, ovvero i muri perimetrali del ripostiglio del teatro all'aperto ed anche i pilastri in calcestruzzo bianco che dovranno sostenere l'americana metallica.

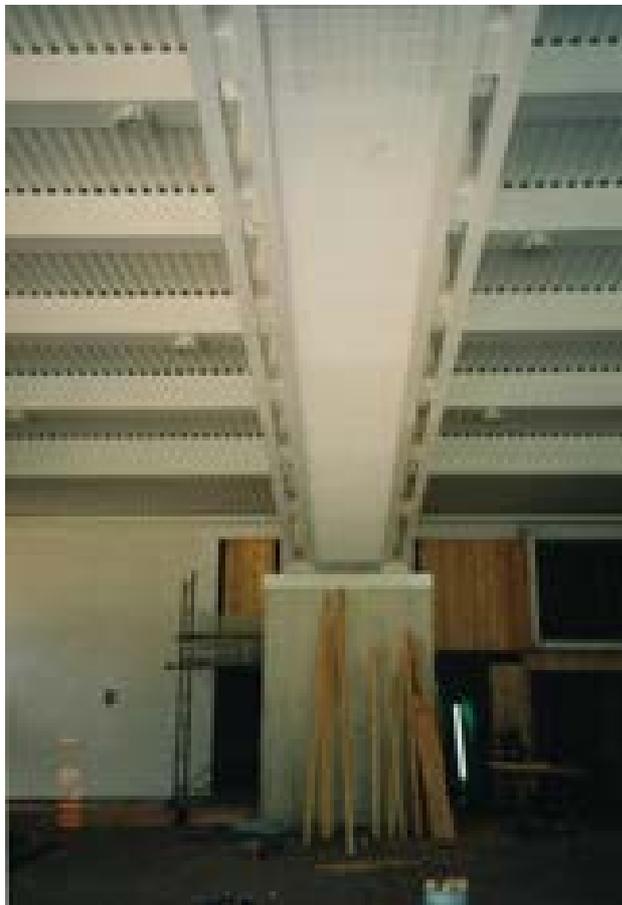
Figura 710 – Fotografia SAL, il montaggio della regia –01/06/1998 (AABS)

Internamente, il primo di Giugno, inizia la realizzazione del box in legno della regia; questo implica che fossero già state realizzate tutte le opere di carpenteria metallica di sostegno della regia stessa.

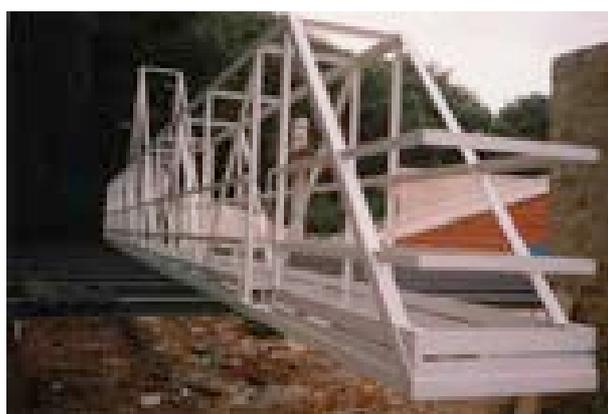
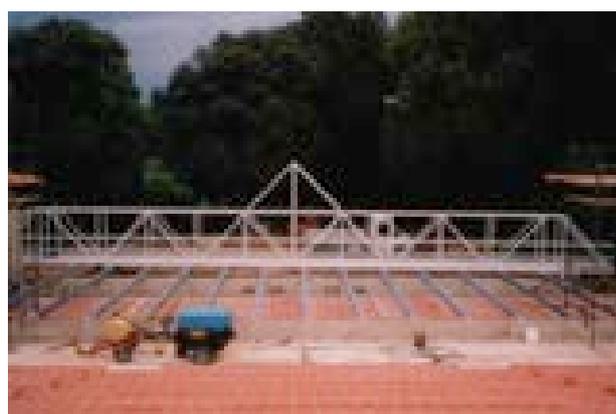
Figura 712 – SX, Fotografia SAL, l'americana metallica a terra –17/06/1998 (AABS)

L'arrivo dell'americana metallica è datato 17 Giugno; dalle fotografie si può notare che questa è stata momentaneamente poggiata sull'orditura primaria del palco esterno. Le Orsogrill non sono ancora state montate.

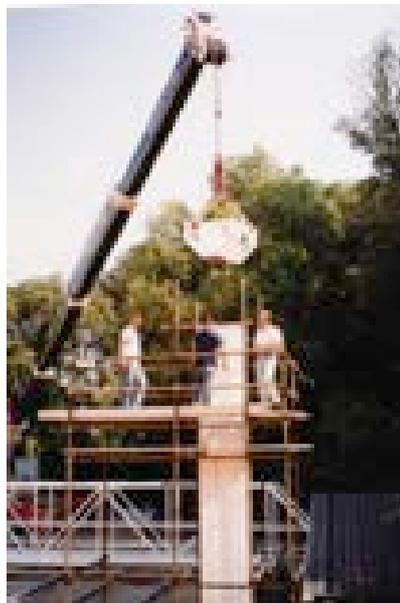
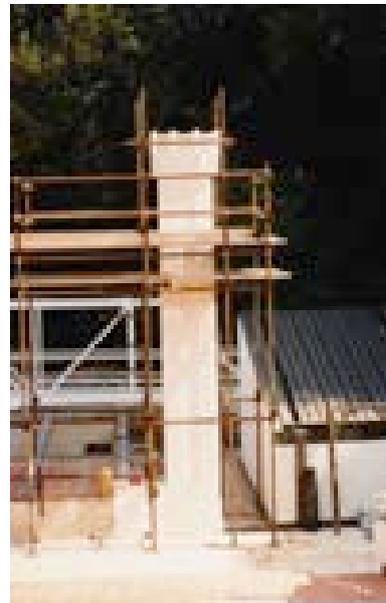
Figura 716 – SX, Fotografia SAL, il montaggio dell'americana metallica –19/06/1998 (AABS)  
Figura 717 – DX, Fotografia SAL, il montaggio dell'americana metallica –19/06/1998 (AABS)

Dalle immagini seguenti si può notare il montaggio dell'americana metallica, avvenuta con calo dall'alto tramite autogrù.

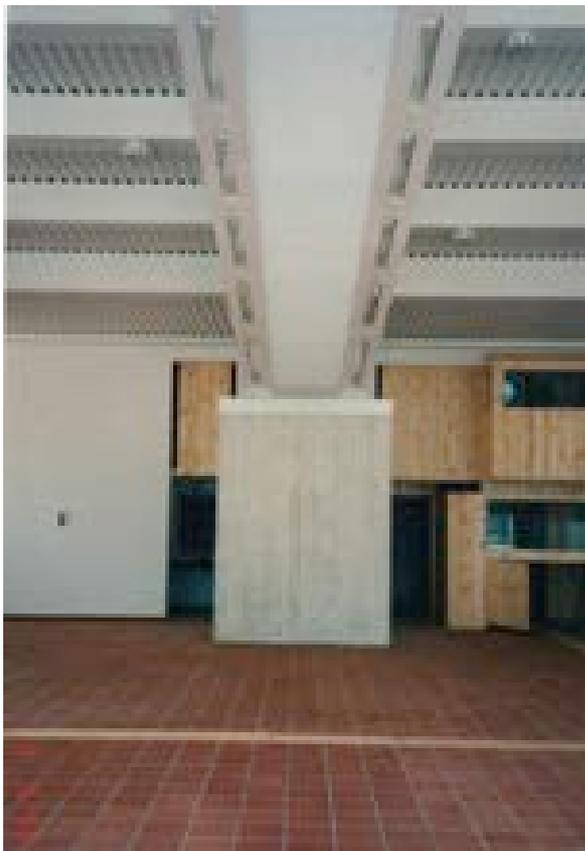
Figura 725 – Fotografia SAL, la sala interna finita –19/06/1998 (AABS)

La sala interna risulta essere completata in data 19 Giugno, come dalle immagini seguenti, sul cui sfondo si può notare anche la regia montata ed arredata.

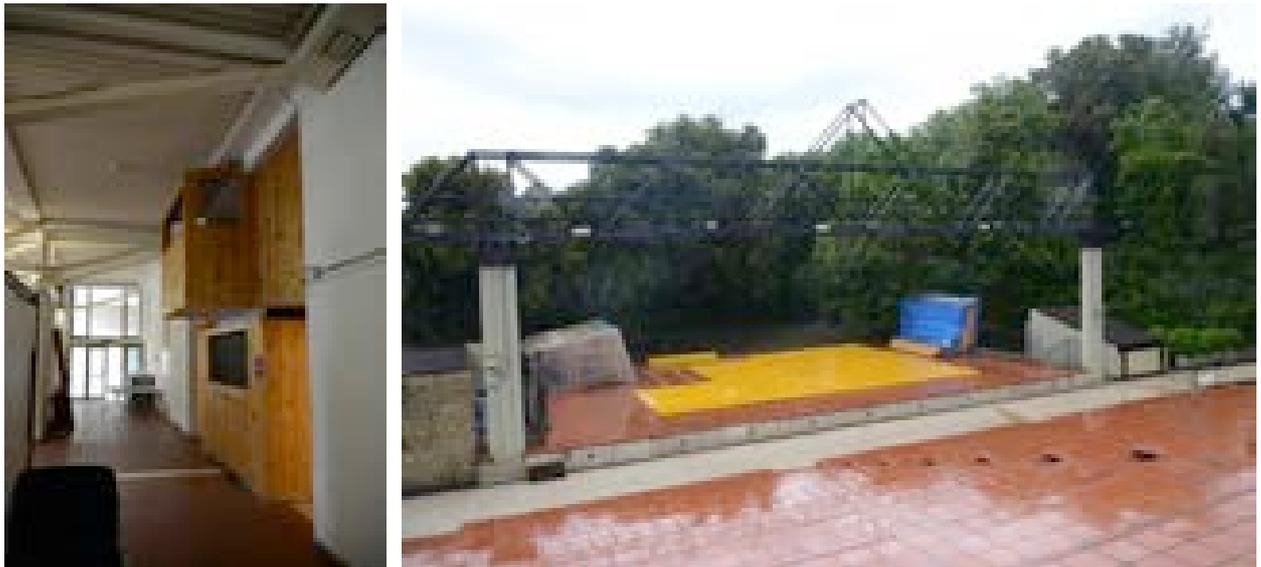
Figura 730: SX, la cabina di regia (Foto Andrea Masi)  
Figura 731: DX, l'americana metallica (Foto Andrea Masi)

L'idea primigenia di Michelucci, di realizzare una struttura metallica separata da quella del Poggi, che sostenesse la gradonata del teatro all'aperto, è stata realizzata. Ma allo stesso tempo l'ambiente del teatro è ricco di elementi progettuali tipici delle opere di Sacchi; in particolare la realizzazione della regia realizzata nel soppalco, seppure l'idea abbia comunque origine da progetti di Michelucci (che aveva ipotizzato la realizzazione di un doppio livello nella fascia dei servizi), è stata progettata in corso d'opera, tanto che parte delle strutture in c.a. già realizzate sono state modificate proprio per accogliere la nuova struttura in acciaio.

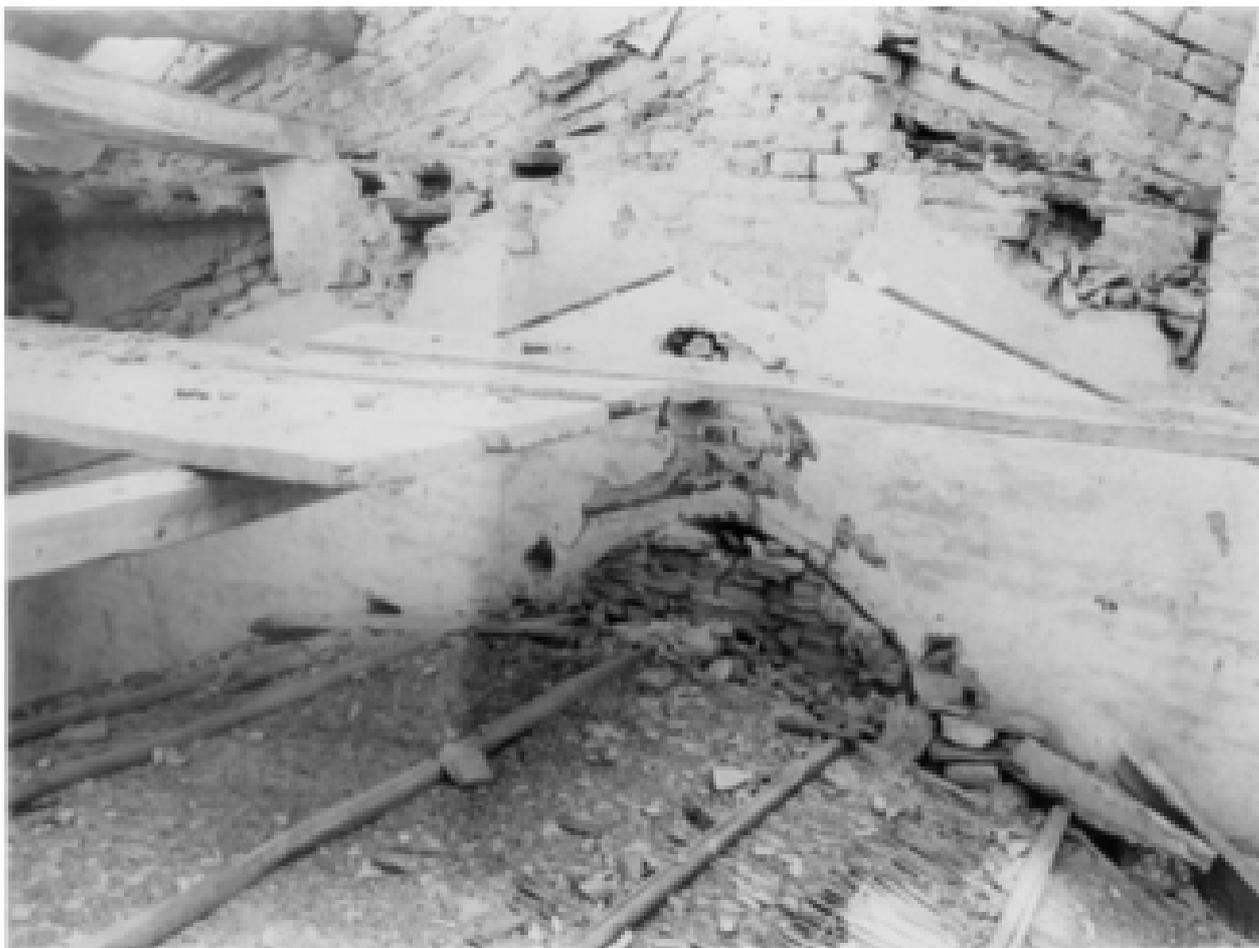
Figura 738: Il tetto dell'Oratorio prima dell'intervento di Michelucci (AABS-San Leonardo foto\_2 e 24)

Dai saggi eseguiti nel sottotetto, come ben visibile anche dalla fotografia sottostante e dal rilievo, risultò chiara la presenza di un soffitto a botte non coevo alle mura principali, che copriva le capriate lignee originali. Al di sopra del controsoffitto, realizzato con un classico cannocciato, è infatti visibile il vecchio intonaco della navata centrale, che saliva fino alla copertura, sopra l'ingresso principale. Questa considerazione spinse probabilmente Michelucci verso la scelta di eliminare almeno in parte il controsoffitto per riportare a vista il soffitto originale.

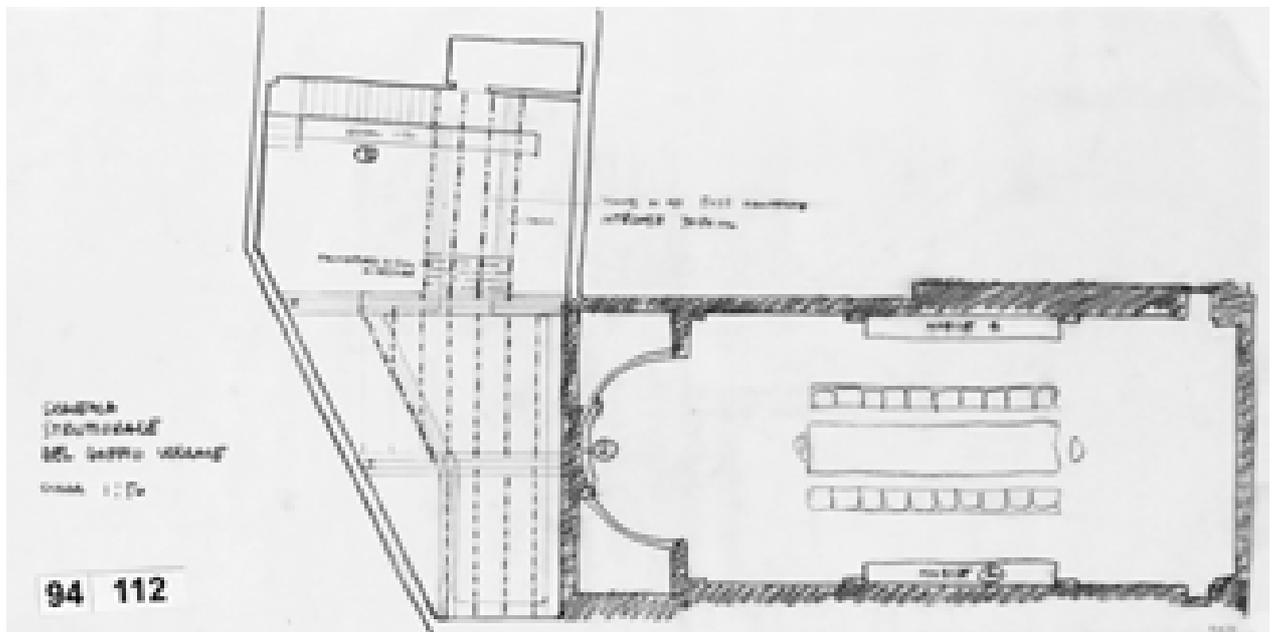
Figura 812 – San Leonardo, Schema strutturale doppio volume – s.d. (AABS-94.112)

Le seguenti tavole mostrano la soluzione adottata per la scala del piano superiore ed anche per la conformazione del soppalco della sacrestia. Il soppalco prende una forma complessa, in cui in parte è accostato al muro portante della Chiesa ed in parte è staccato. La struttura portante verticale rimane quella già descritta, mentre il solaio del soppalco è realizzato in legno. Le seguenti tavole mostrano anche l'accesso previsto al museo e gli arredi della Chiesa, che risulta completamente arredata con i mobili progettati da Michelucci.
