# El singular caso del Fuerte de San Fernando de Bocachica, Cartagena de Indias Colombia.

# The weird case of the Fort of San Fernando Bocachica, Cartagena de Indias, Colombia

Study of the thrusts propagation in vaults distributed according a curved line.

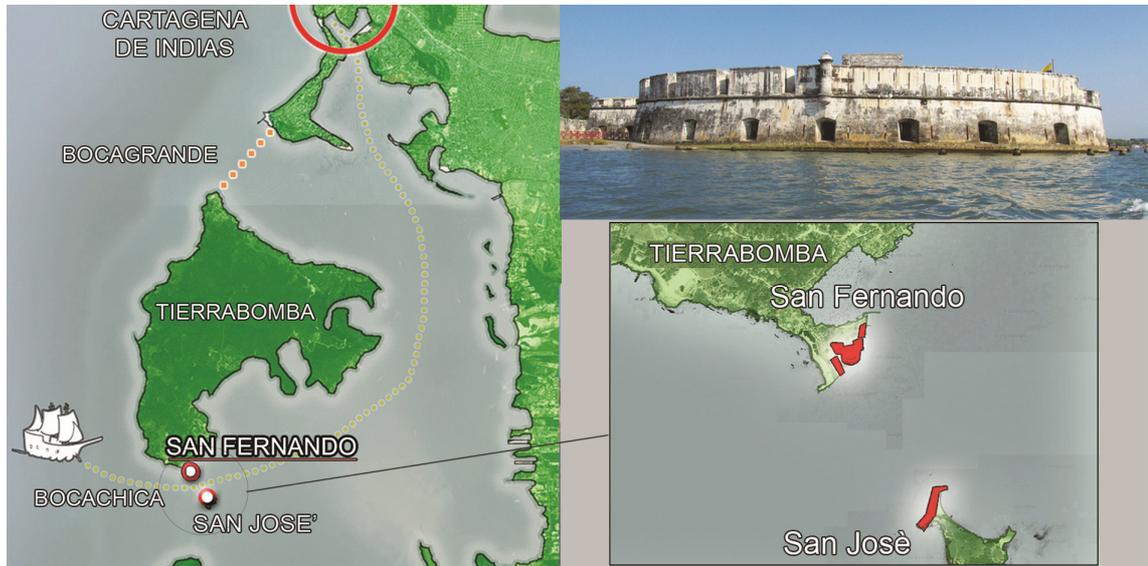
El Fuerte de San Fernando de Bocachica está ubicado a la orilla del estrecho de Bocachica, en la isla Tierrabomba, cerca del pueblo de Bocachica (Fig. 1). El estrecho mencionado es actualmente el único acceso navegable a la ciudad y al puerto, pues el estrecho de Bocagrande es más ancho pero su profundidad no permite la navegación. Además, en el fondo de este brazo de mar se encuentran antiguos restos de una muralla del siglo XVII, construida por el ingeniero D. Antonio De Arévalo para bloquear el acceso a los barcos (Zapatero,1969) (Segovia, 1982).

Figura 1. Ubicación del fuerte de San Fernando en la bahía de Cartagena y visión general de la construcción, enero 2013.

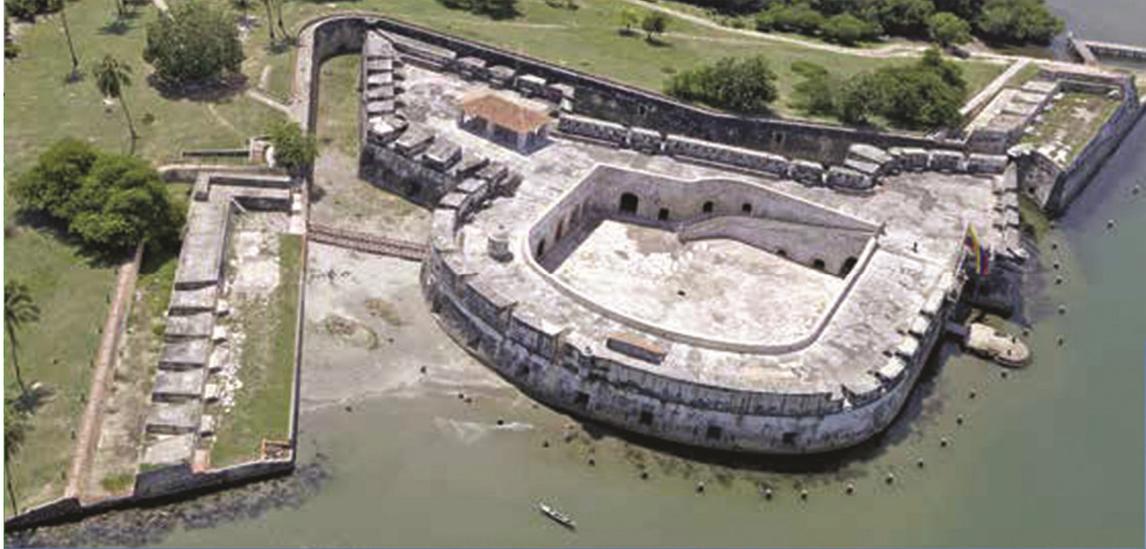
Figura 2. Fuerte San Fernnabdo de Bocachica, vista aerea, Fabian Ricardo Alvarez, 2011, gracias a la cortesía de Alberto Herrera Díaz.

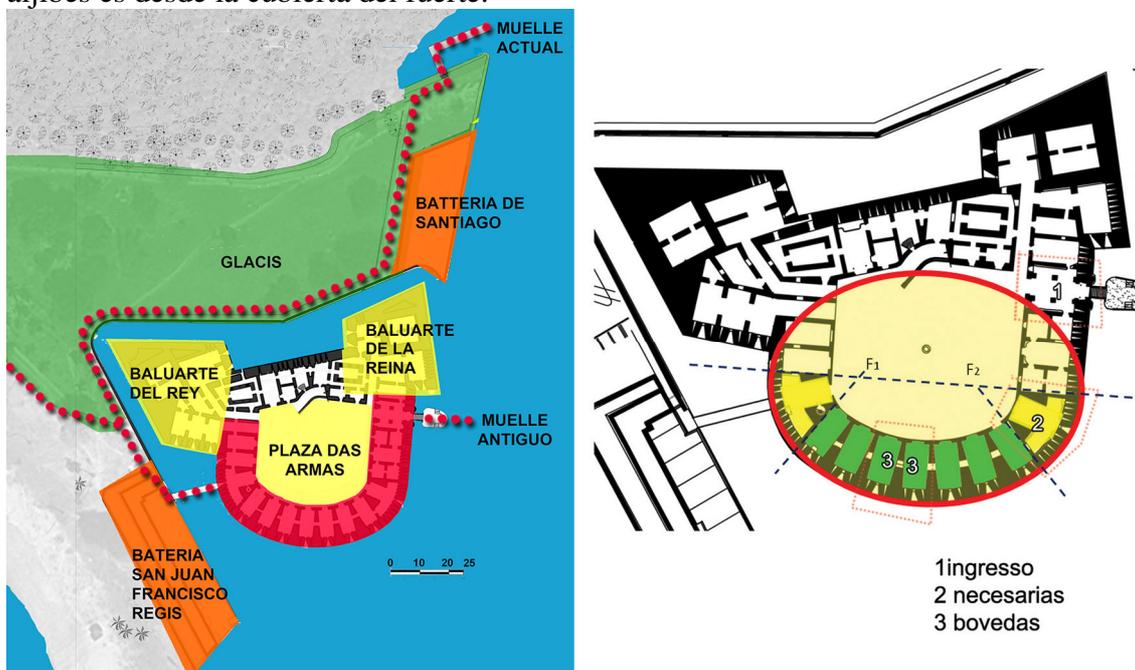
Figura 3 Plano general del Fuerte de San Fernando de Bocachica y explicación de la forma a elipse.

Con respecto a la particular geometría curva del fuerte, en toda la bibliografía analizada los autores se expresa con la palabra “a forma de herradura”. Sin embargo, después de haber analizado atentamente la planta de la fortaleza, hemos descubierto que la plaza no tiene una genérica forma a “herradura” sino una forma muy precisa de elipse (Fig. 3).

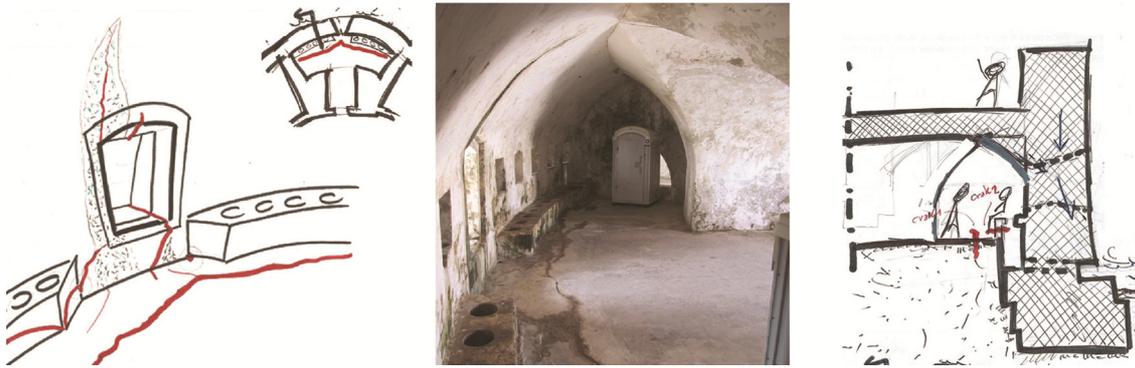
En las bóvedas y en las necesarias las lesiones están en el piso y van perpendicular a la línea de clave o sea paralela a la cortina circular que se enfrenta al mar.

En el área de la entrada al contrario podemos ver una lesión en la línea de clave. Esta lesión corre desde el exterior hacia cerca la mitad de la sala.

Figura 4. Lesiones en las necesarias y esquema de corte hacía al mar de las mismas.

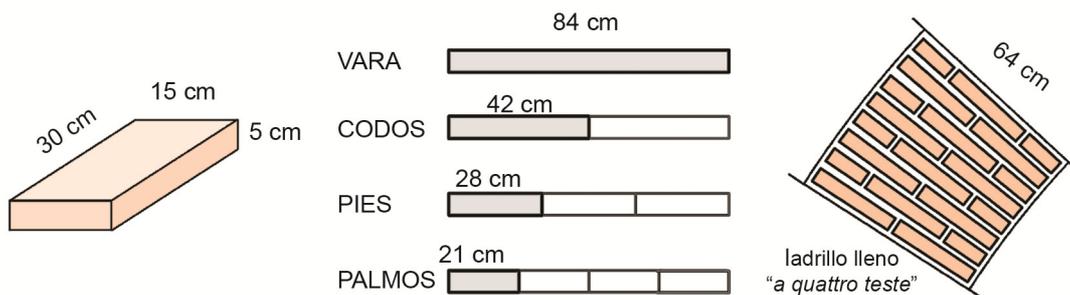
Para el cálculo asumimos un peso estándar de 1800 kgf/mc y un ladrillo tipo de 30 x 15 x 5cm. Estas medidas encuentran correspondencia con las medidas de ese tiempo (1 vara=84cm): según las medidas del tiempo cada ladrillo es de un pie por medio pie. Estudiamos las bóvedas por una profundidad de un metro.

Figura 5. Comparación de antiguas medidas con los datos del levantamiento.

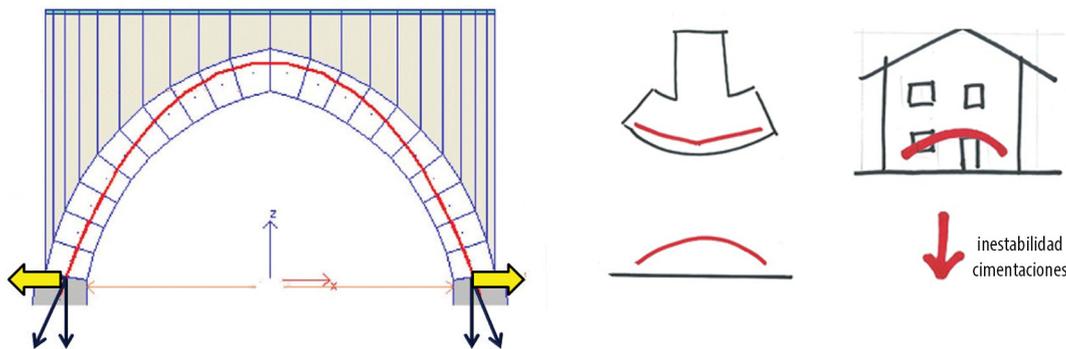
Las bóvedas, como muestra la Figura 6 salieron todas en condición de perfecta estabilidad. Podemos observar que la líneas de presión es en todas partes contenida al interior del perfil de las estructuras.

Figura 6. Las bóvedas resultan perfectamente estable, pero las lesiones en el piso sugieren un hundimiento en las cimentaciones.

Por lo tanto los resultados matemáticos aparecen en contradictorio con la situación que se presenta, donde emergen grietas en diferentes partes. Siendo las grietas en el piso y no en las bóvedas (a excepción de la entrada) y resultando éstas estables, asumimos que las causas de las lesiones dependieran de algo ajeno a la idea constructiva original.

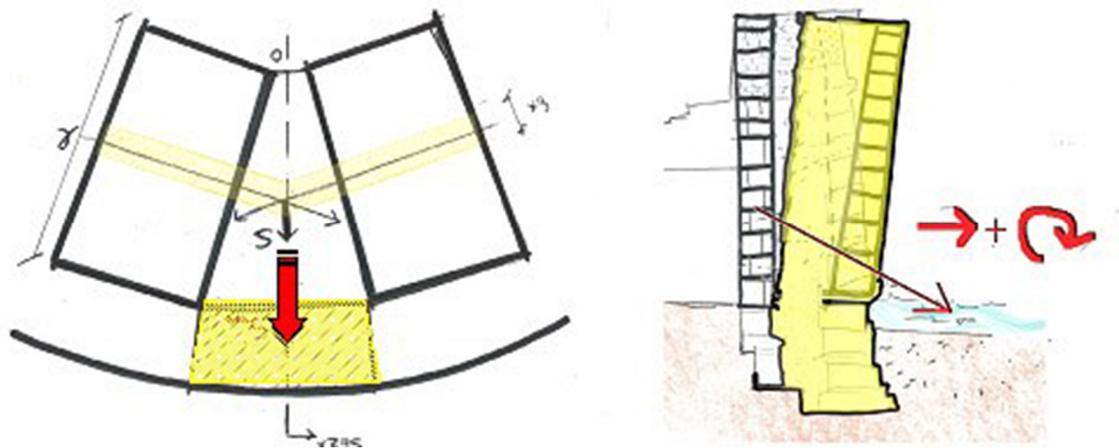
Las bóvedas, de planta rectangular, para construir una planta curva, tienen los muros de apoyo entre ellas de planta trapezoidal; por lo tanto los empujes de dos bóvedas cercanas, no perteneciendo al mismo plan vertical, se suman en la dirección hacia el mar así que a la cortina circular externa llega una fuerza que es la suma de esas componentes que no se anulan. La fuerza total que se genera provoca un empuje total que determina la inestabilidad rotacional de la cortina externa (Fig. 7).

Figura 7 Debido a la forma circular del fuerte, los impulsos de las bóvedas no se eliminan mutuamente, se suman generando una presión contra la cortina circular hacia el mar.

Por estas razones hemos calculado el equilibrio a la rotación con respecto a un corte a nivel del piso teniendo en cuenta todos los impulsos que las bóvedas producen en la cortina circular.

Los cálculos sugieren que la cortina circular es estable pero las lesiones en el piso indican una situación opuesta, como si la cortina circular estuviera deslizándose hacia al mar.

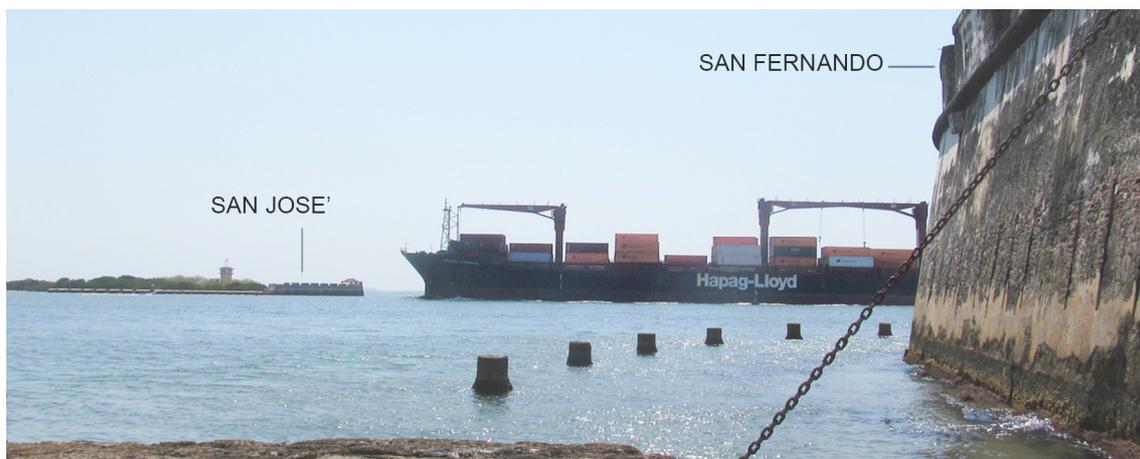
Con respecto al primer punto es fundamental evidenciar que por el angosto Estrecho de Bocachica pasan barcos de carga de gran tamaño que provocan olas muy fuertes contra la cortina circular (Fig. 8). Además, para permitir el paso a los barcos, el fondo del estrecho ha sido objeto de frecuentes excavaciones. Es muy probable que esto haya generado un movimiento del suelo que arrastra la cimentación del fuerte.

Figura 8 Grandes nave atraviesan el Estrecho de Bocachica, generando fuertes olas y movimiento del subsuelo donde apoyan la cimentaciones del fuerte.

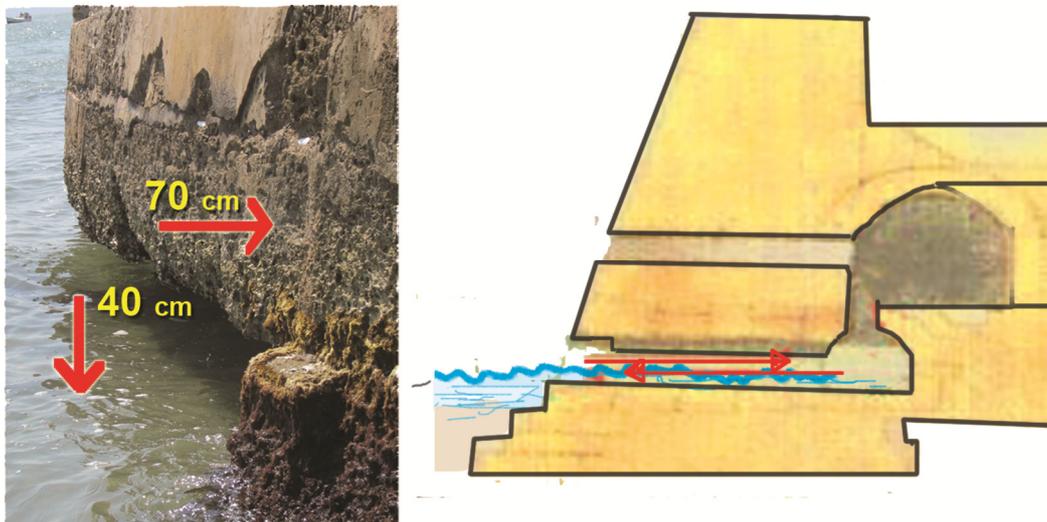
Además en la zona de las necesarias, en la base del muro (bajo el nivel de agua) están ubicado unos canales que disminuyen la sección resistente en la base de la construcción. Estos canales servían para la limpieza de las necesarias. Permiten al agua de mar de entrar hasta la base de los baños y evacuar los descombros hacia afuera

Figura 9. Las necesarias presentan unas canalizaciones de agua que disminuye la sección resistente.

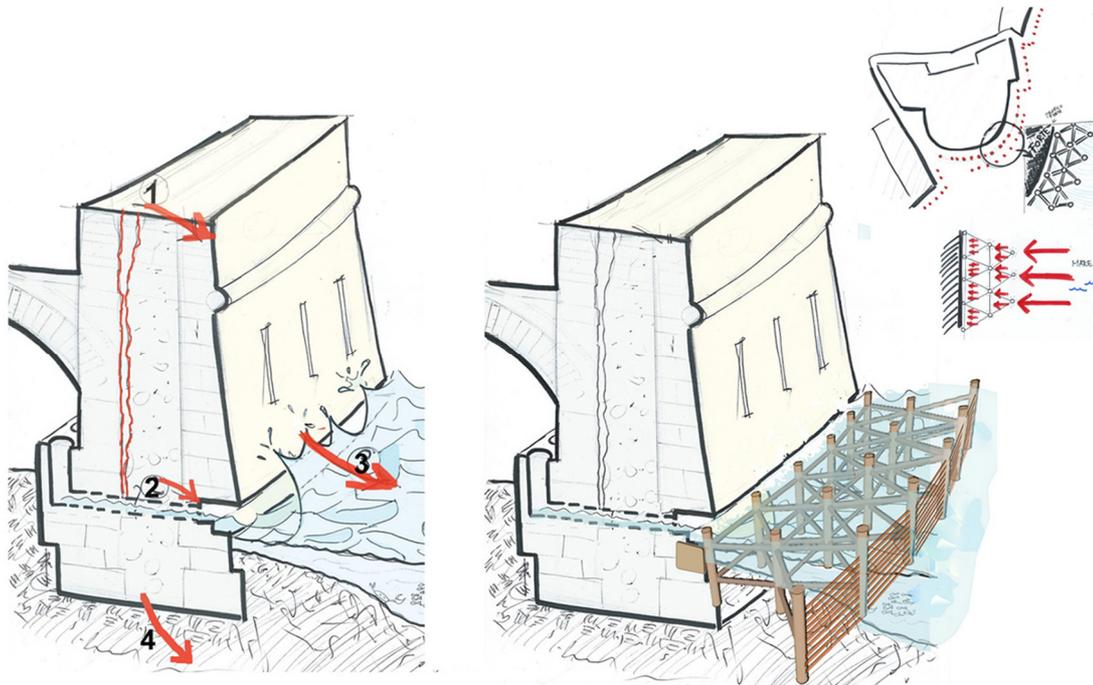
3. Las olas marinas aceleran el fenómeno de degradado de la mampostería, halan y mueve los subsuelos y provocan el deslizamiento de la cortina circular hacia al mar. Las excavaciones del fondo del el estrecho aceleran el fenómeno de deslizamiento (Fig. 10).

Figura 10. Causas de las lesiones y propuesta de intervención

El objetivo es crear de un rompeolas para atenuar la fuerza de éstas en el fuerte y al mismo tiempo para fortalecer la base de suelo arenoso (Fig.10). El rompeolas fragmenta las olas que así disminuyen su fuerza de impacto a la pared. De acuerdo con la teoría de la intervención mínima, no se recomienda el uso del hormigón armado. De hecho, este material sería absolutamente fuera del contexto e invasivo contra la antigua fortificación.

La solución que proponemos es basada en una escollera submarina formada por una empalizada de madera y organizada según una malla triangular que sigue la forma de la fortaleza y de la costa. La malla debe tener una distancia de unos 1,5 metros por 3 metros y se distribuye en dos filas que van a crear una banda de protección de unos 5 metros alrededor de la fortaleza y de la costa. El apilamiento estaría conectado por elementos horizontales en madera conectados correctamente entre ellos a fin de garantizar el funcionamiento de la estructura global.

La forma reticular de base triangular ofrece una gran resistencia a las olas y disminuye el poder de impacto sobre la fortaleza. Un escudo de celosías horizontal de madera, finalmente, ayuda a regular el nivel del agua del mar.
