restauro archeologico

2 | 2016

# L'abbazia benedettina di Santa Maria di Val diponte a Montelabate in Umbria. Per un'archeologia dei cantieri

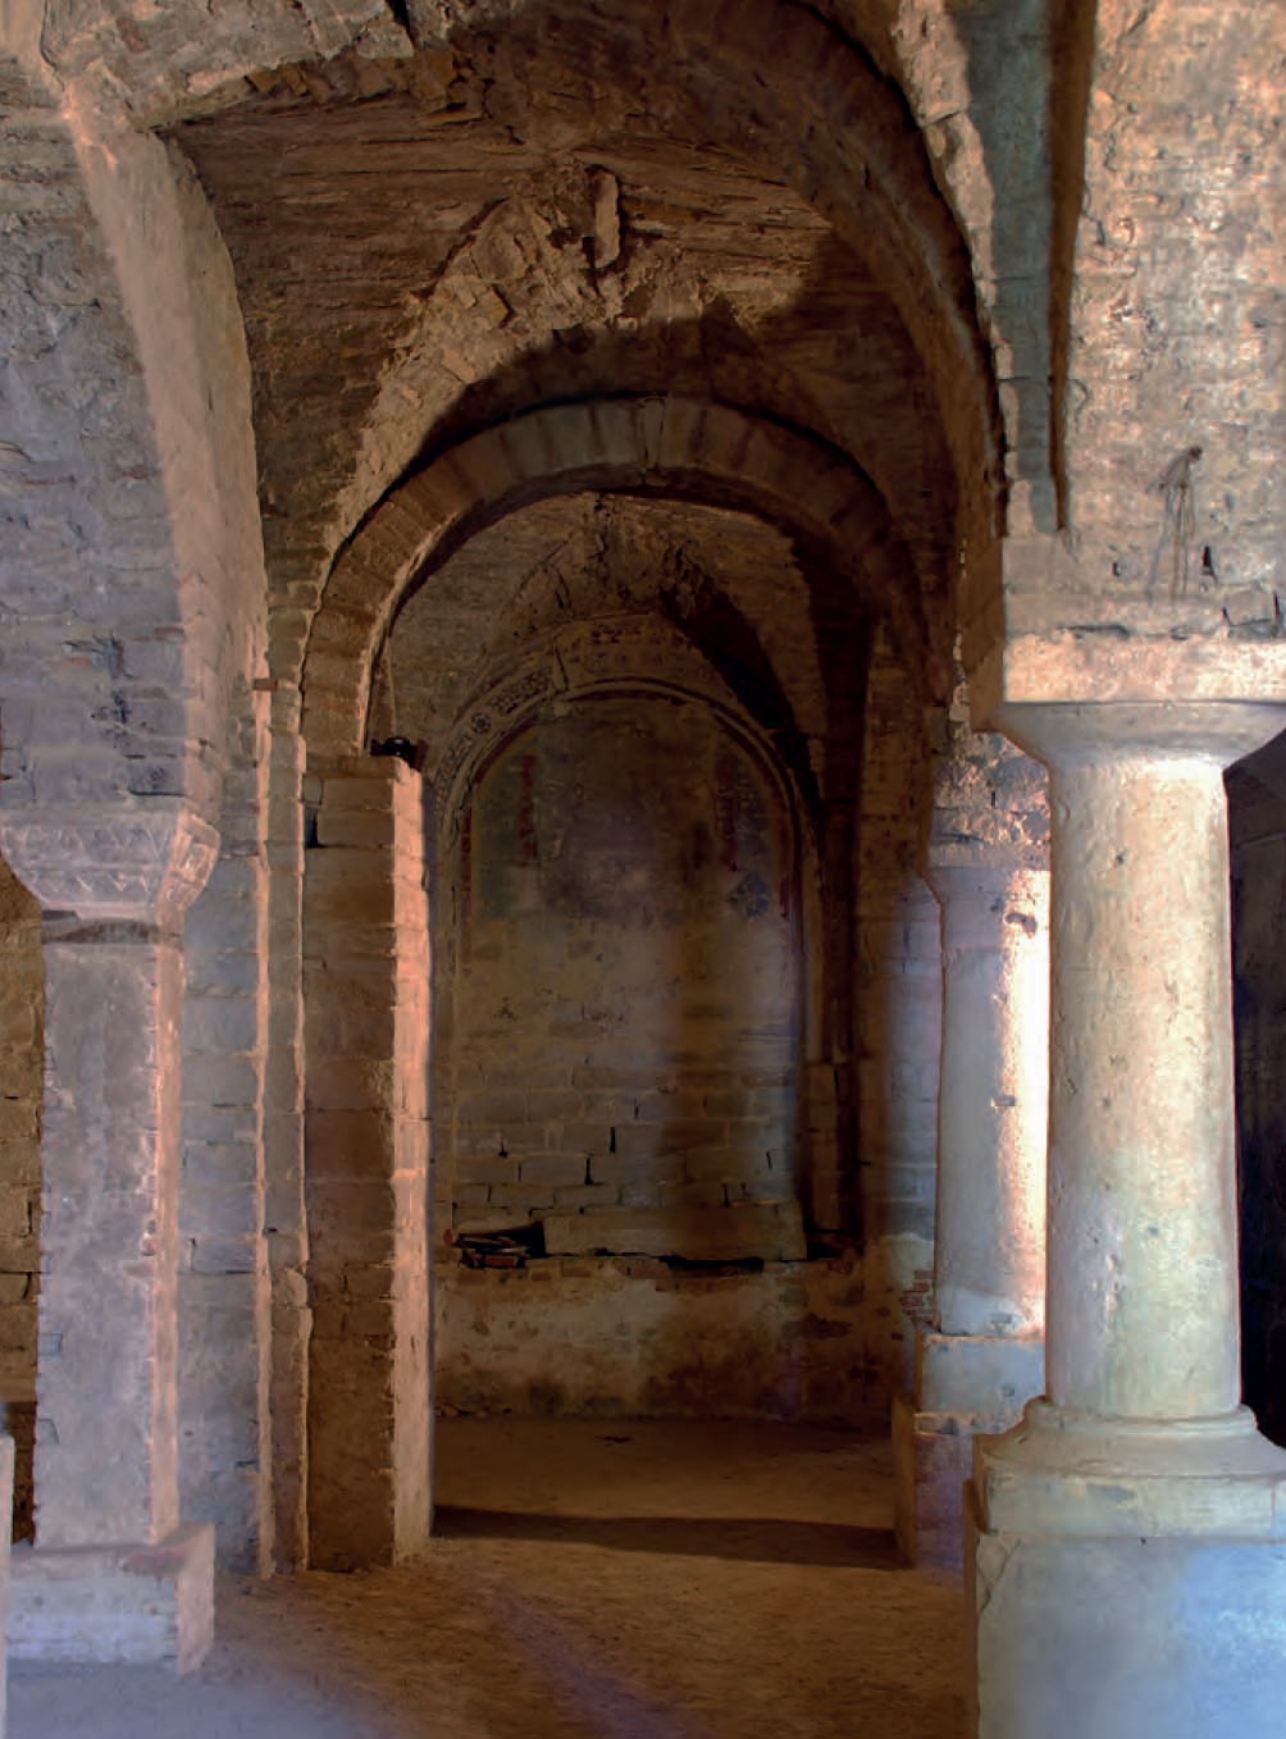
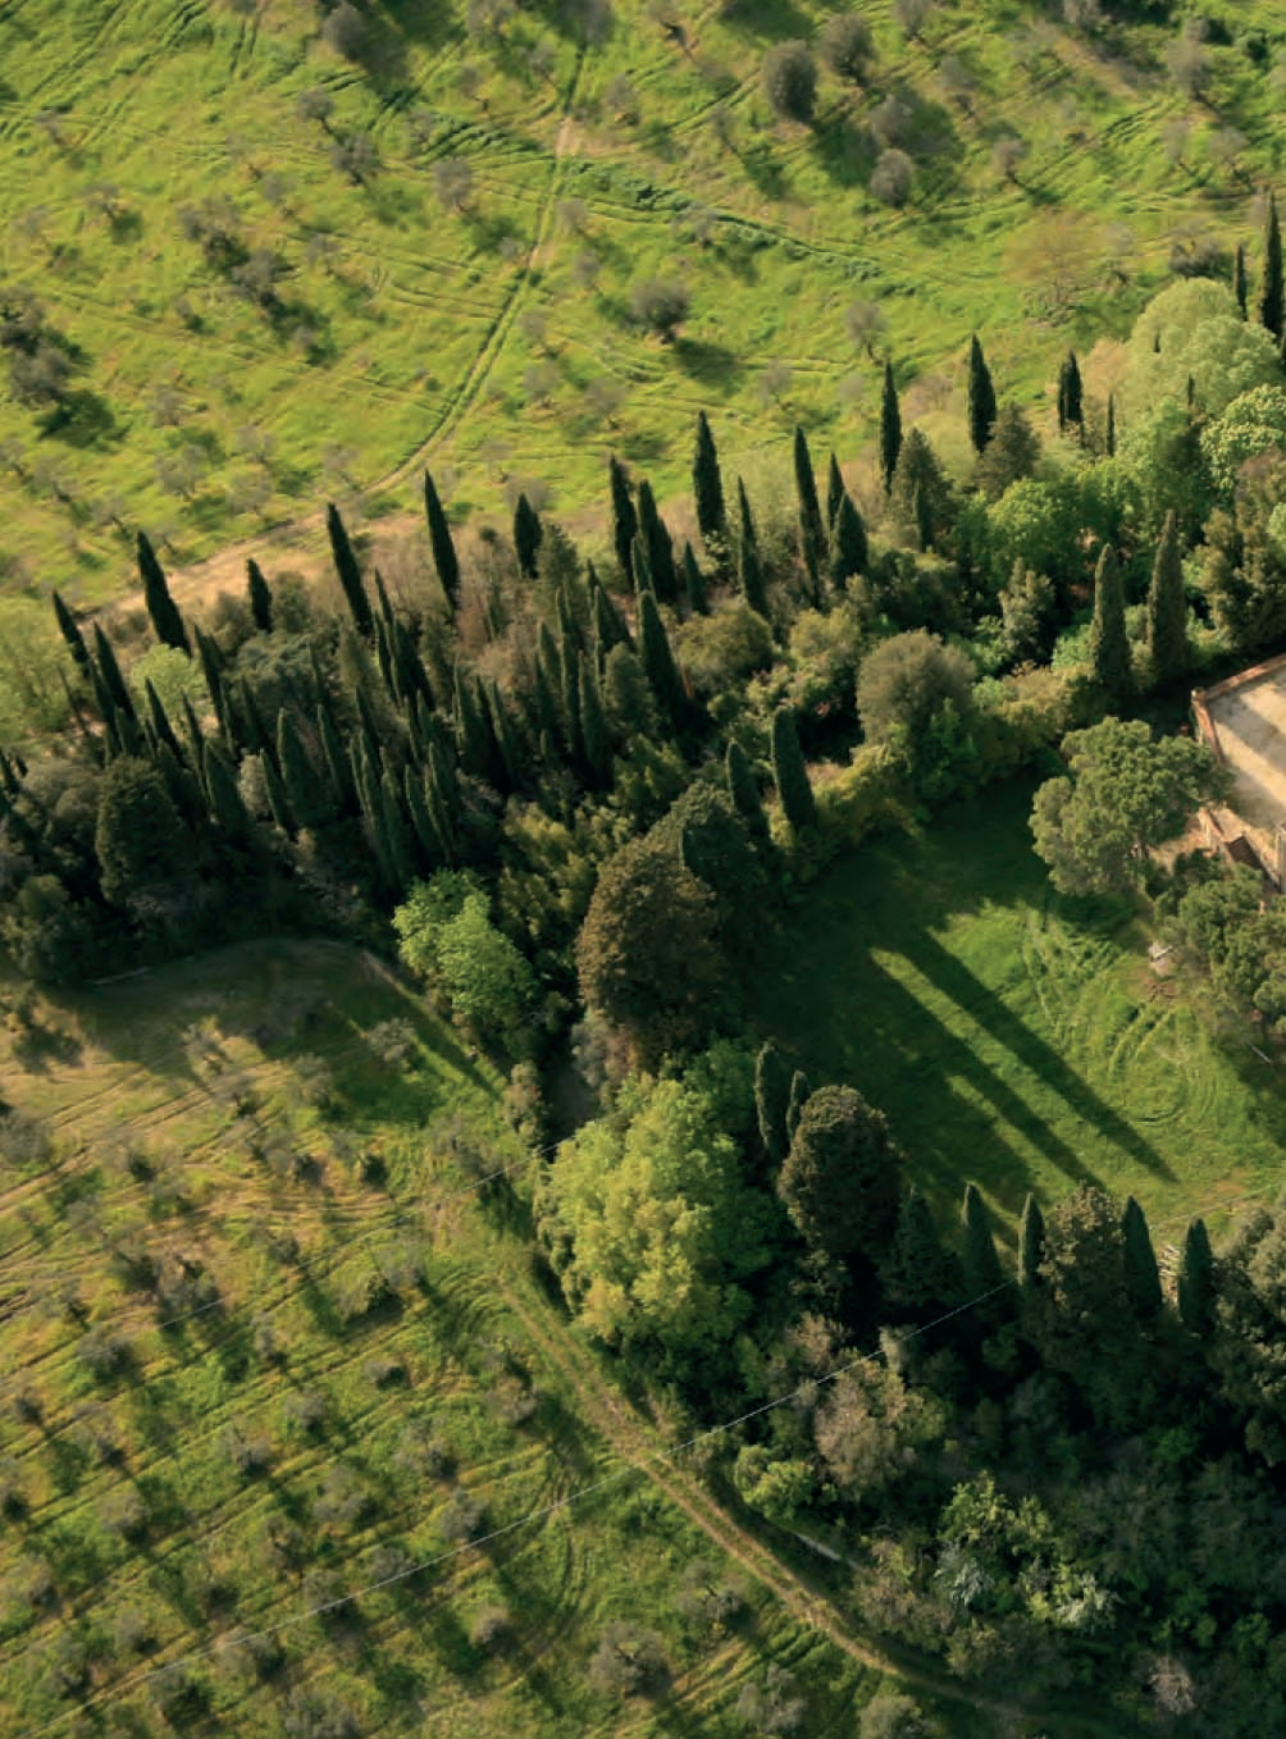
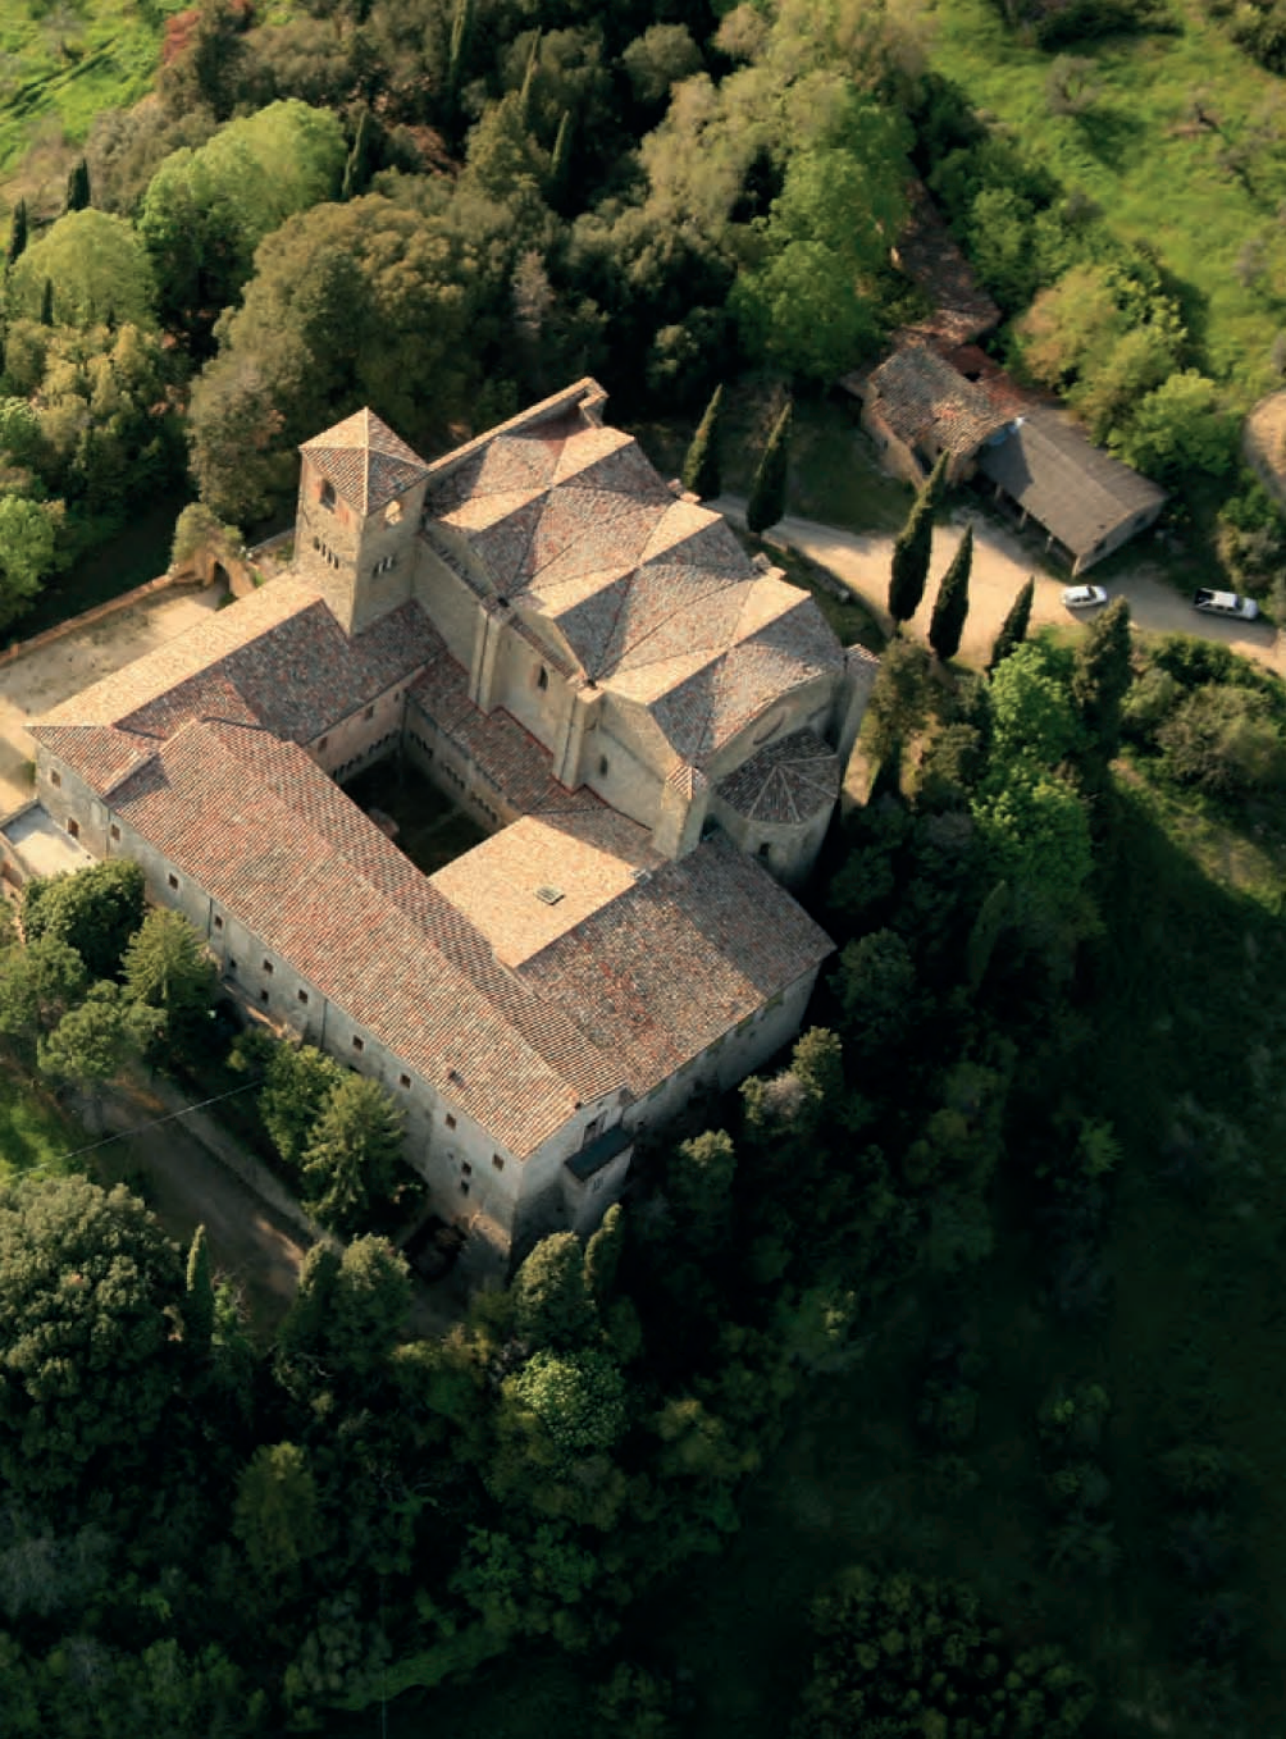
**Fig.2**  
Sezione trasversale del monastero con vista del fianco della chiesa (rilievo Chiara Belligi e Eleonora Dottorini, in seguito CB & ED, 2013)

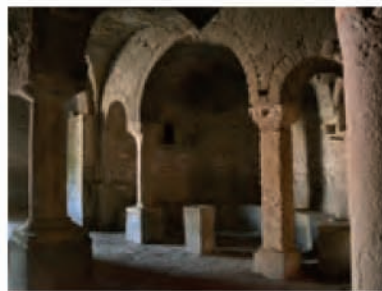
**Fig.5**  
Cripta della chiesa preesistente, vista delle arcate d'ingresso dell'abside maggiore (MM 2014)

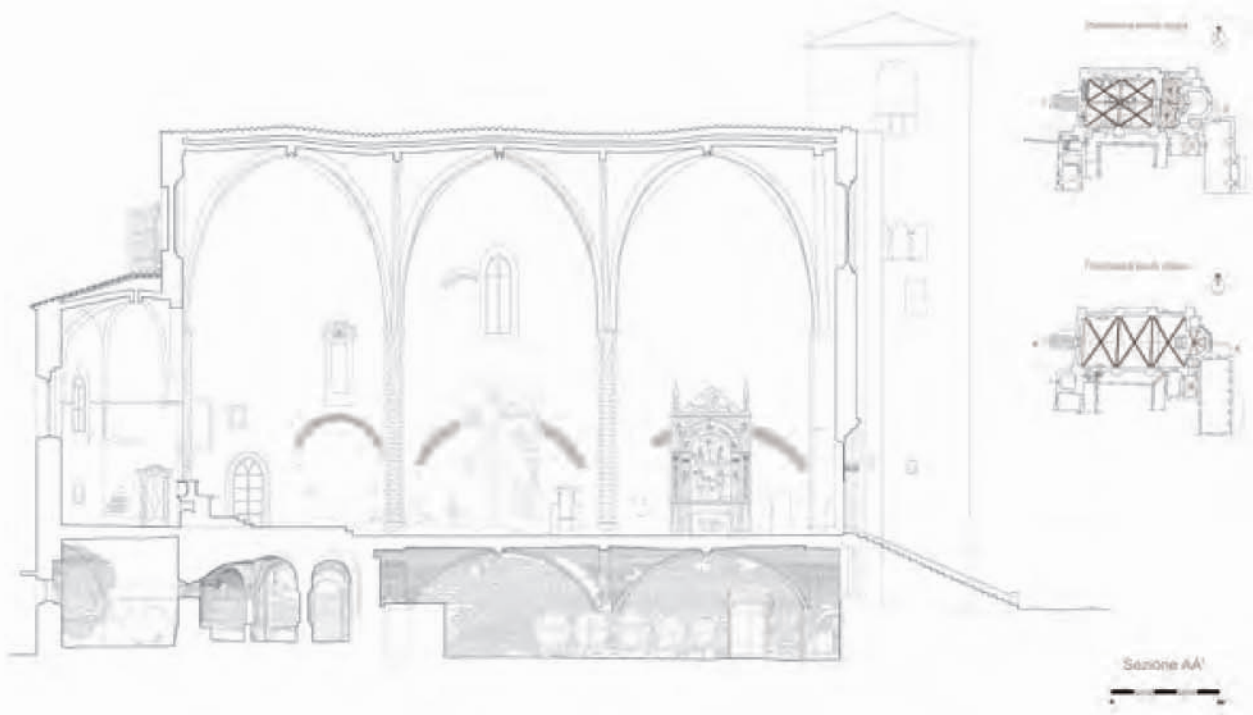
**Fig.4**  
Sezione longitudinale della chiesa, sono messe in luce la chiesa inferiore, oggi adibita a cantina, e la cripta riutilizzata sottostante il presbiterio (rilievo MM 2014)

Al di sotto della chiesa, in corrispondenza del presbiterio, si trova una cripta; nella parte restante vi è un'ampia aula con un pilastro centrale, adibita oggi a cantina, ma in origine probabile chiesa riservata ai monaci (fig.4).

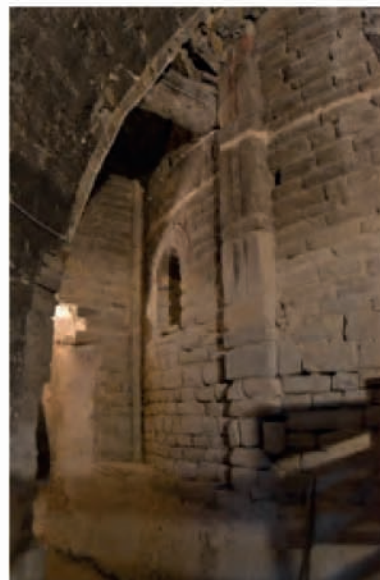
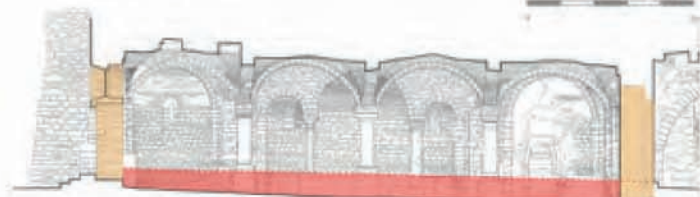
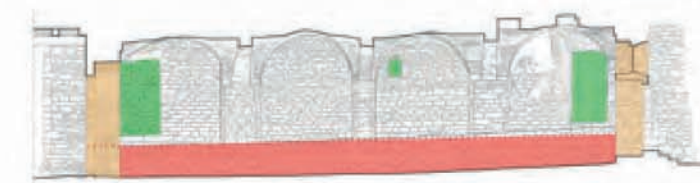
**Fig.6**

Pianta e sezioni della cripta riutilizzata; sono evidenziati lo scavo che ha determinato le attuali quote di calpestio (in rosso), le porte laterali aperte in rottura di muro (in marrone chiaro), la piccola finestra e le porte di accesso alla cripta originali (in verde) (rilievo MM 2014)

Nella cripta valdipontese si hanno singolarità nell'abside centrale maggiore, contraddistinta all'imbocco da una triplice arcata con due piedritti intermedi che creano il valico maggiore al centro (fig.5); in corrispondenza dei valichi si resero necessari raccordi a unghia con la semicalotta absidale e ulteriori unghie soprastanti le finestre laterali, dove si riduce la distanza fra catino absidale e arcate d'ingresso (fig.6).

L'accorpamento della cripta nel nuovo edificio chiesastico comportò adattamenti negli accessi (fig.6). La porta fra cripta e angolo Nord-Est del chiostro e quella opposta che si apre all'esterno nel lato Nord si connotano entrambe come eseguite in breccia, in quanto hanno evidenti disomogeneità di apparecchio murario rispetto alle rispettive murature d'ambito. Le pareti a Nord e Sud erano caratterizzate ciascuna da due campate ad arcate cieche ricadenti su lesene d'angolo, creando una sorta di nicchie poco profonde, di cui una, nel lato meridionale, conserva un lacerto di intonaco con resti di fasce decorative e tracce di pittura, un volto con le mani giunte in preghiera (fig.8). È verosimile che l'intera cripta fosse intonacata, come sembrano attestare anche le tracce di intonaco presenti sull'intradosso delle volte. Le colonne, i capitelli e le basi appaiono di spoglio.

Le aperture che collegavano la cripta e l'originaria chiesa sono quelle tamponate nella parete opposta alle absidi e fra esse vi è anche una piccola finestra, oggi parzialmente coperta dalle volte dell'ambiente adiacente, a quattro campate con pilastro centrale (fig.6)<sup>2</sup>.

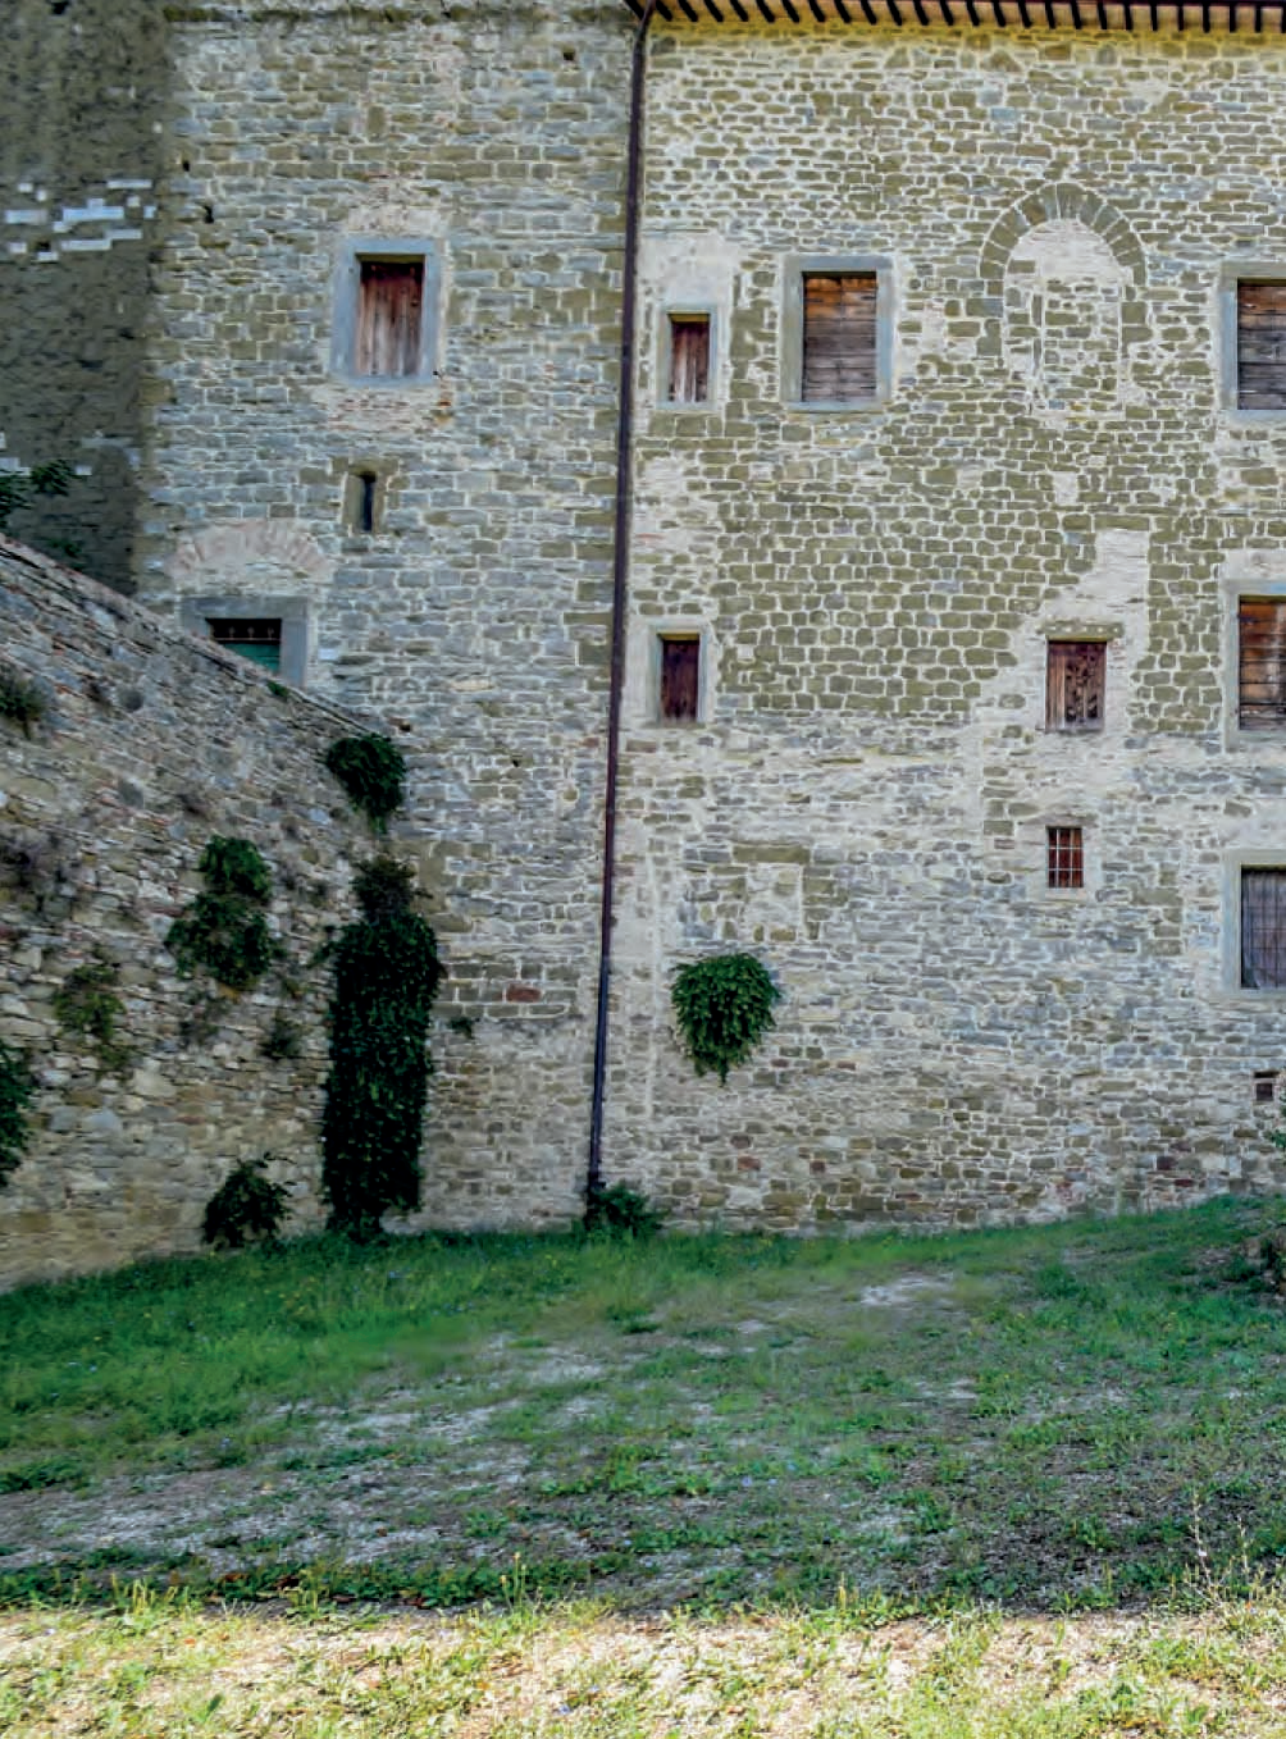
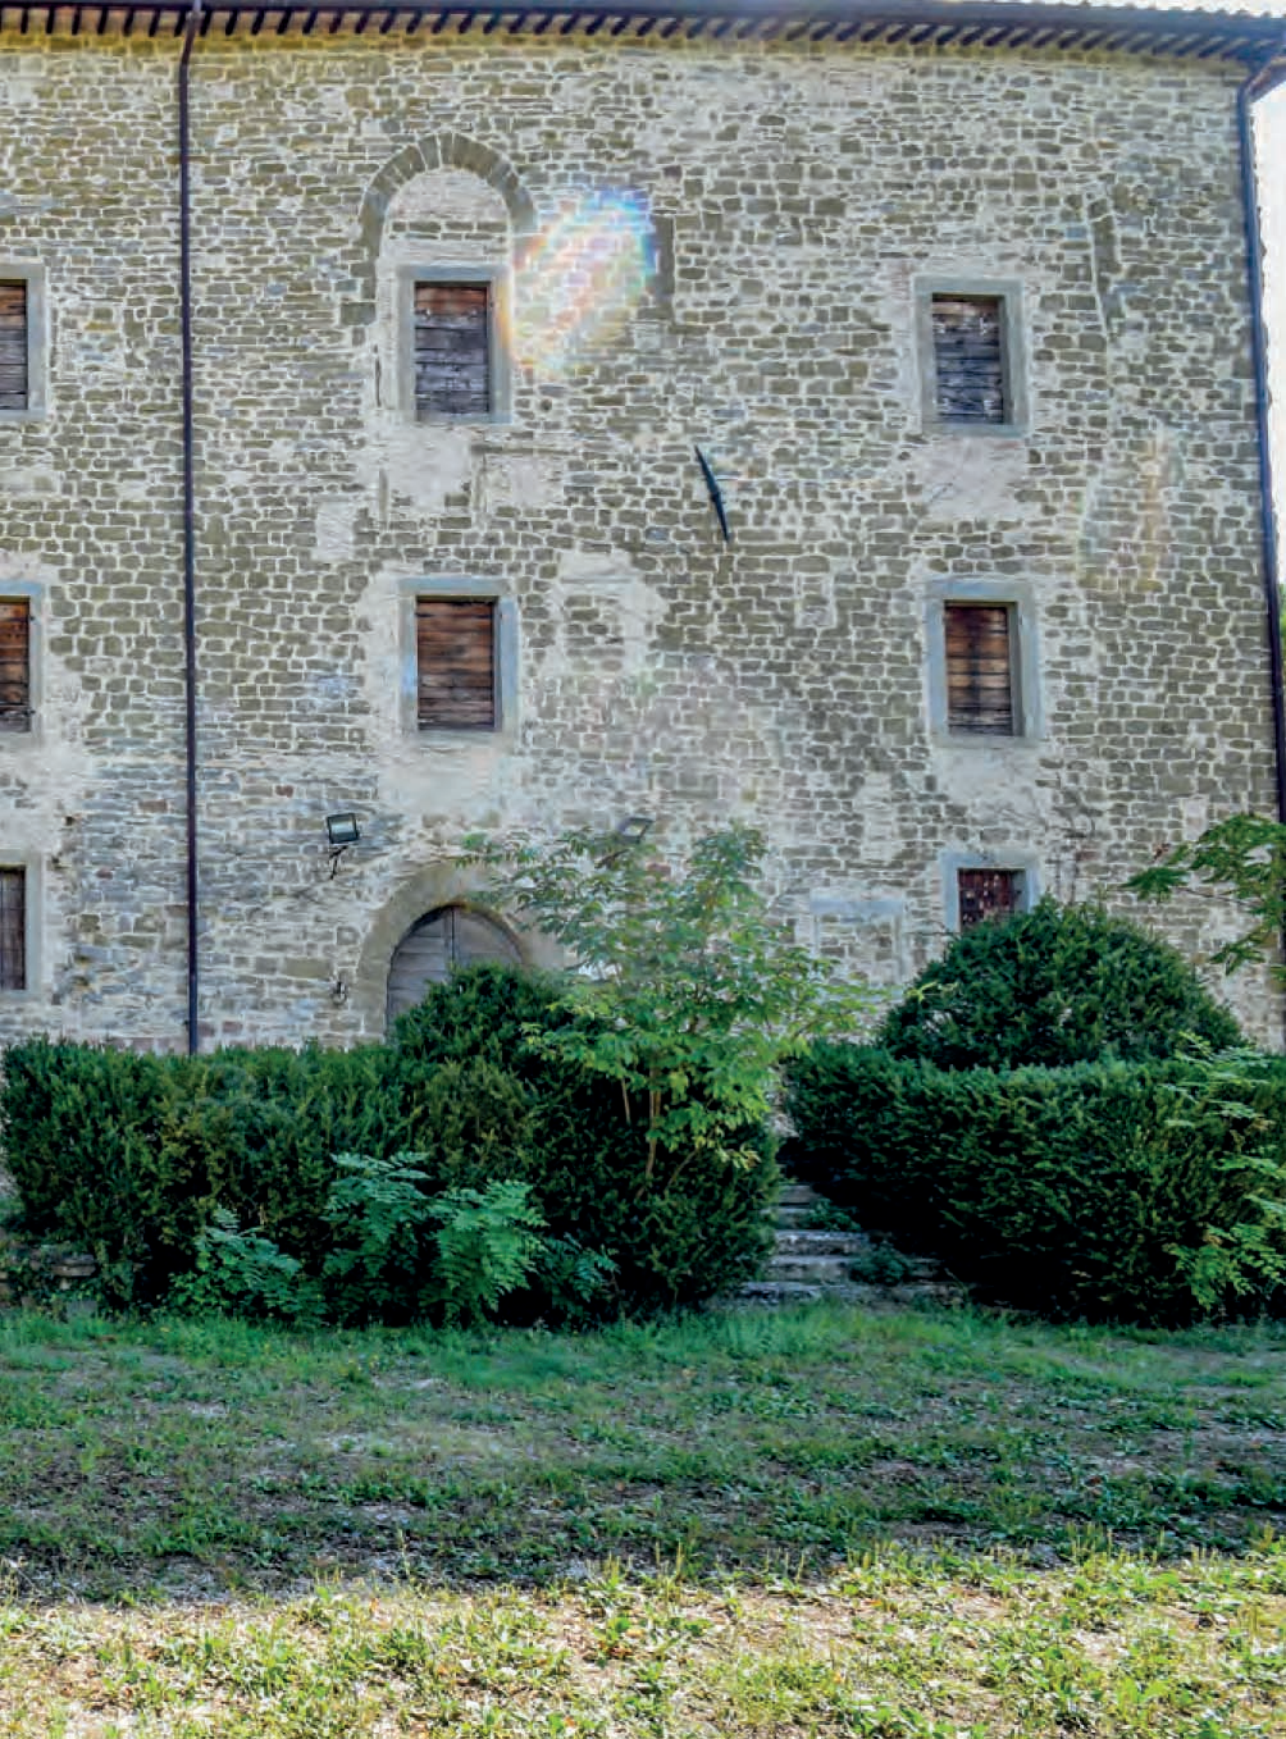
**Fig.10**  
 Sezione trasversale e pianta del piano terra dell'ala occidentale del monastero; sono indicate le finestre (in viola) e la copertura (tratteggio in rosso) del nucleo primitivo, l'apertura ogivale (in verde chiaro) che collegava il primitivo vano alla base della torre, i livelli intermedi (in giallo) inseriti posteriormente nel vano voltato al piano terra e nel vano al piano primo in origine con le capriate a vista (rilievo CB & ED 2013)

La base della torre e l'ambiente adiacente primitivo sono collegati da un'apertura ad archivolto ogivale e hanno in comune gli stessi spessori murari (fig.10); leggermente più sottile è la parete di testa meridionale. L'ambiente allineato alla torre poteva essere una chiesa riservata ai monaci con un'abside ricavata nello spessore murario della torre. Furono poi eseguiti due sopralzi e forse contestualmente al secondo venne creato l'ambiente voltato a botte, oggi al piano primo. In effetti dalla sezione si evince che la volta a botte, oltre a quello soprastante, ha anche dettato il piano di calpestio del corridoio adiacente che si affaccia sul chiostro. L'ultimo ampliamento ha inglobato un tratto di una cornice orizzontale esterna del campanile, che corre sull'intero perimetro. L'ala occidentale era così costituita da due vani sovrapposti, un vano coperto da una volta a botte in pietrame in conci di arenaria accuratamente squadrate e un ulteriore livello sormontato dal-

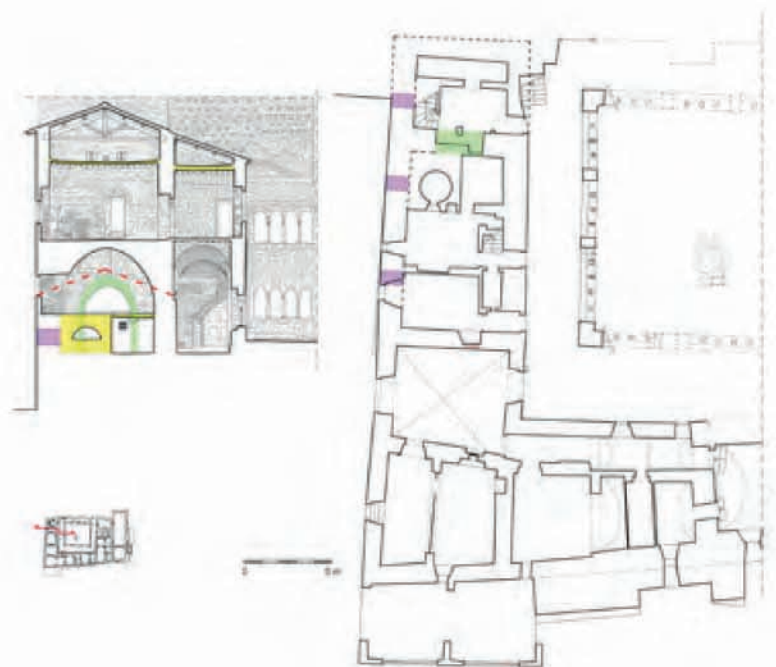
**Fig.11**  
 Stralcio della sezione della torre campanaria con evidenziata (in celeste) l'originaria finestra occidentale, con cardine lapideo, ritratta nell'immagine a destra (rilievo CB & ED 2013)

La torre è inoltre dotata, nel lato orientale, di una finestra ad archivolto, con cardine in pietra, che non risulta compatibile con nessuna delle attuali quote di calpestio al piano primo dei lati Ovest e Nord del chiostro (fig.11). Si potrebbe ipotizzare che si prevedesse originariamente un chiostro dotato qui di una tettoia al solo piano terra, ma questa eventualità avrebbe creato non poche limitazioni nella distribuzione degli ambienti al livello superiore delle restanti ali. Sembra quindi più verosimile che il primo nucleo dell'ala occidentale fosse anteriore all'ideazione stessa dell'attuale chiostro.

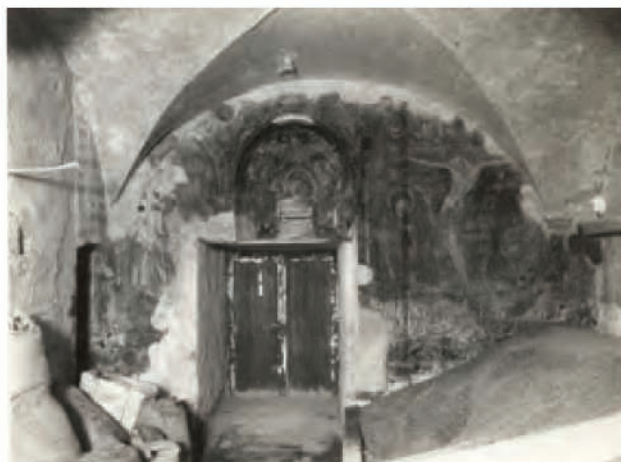
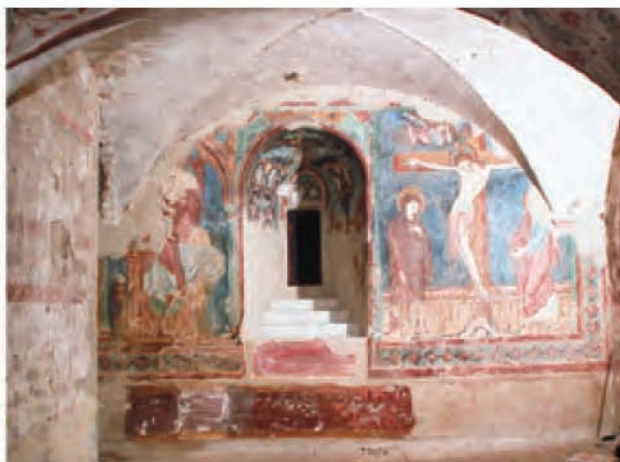
**Fig.15**

(a sinistra) La sala capitolare adibita a usi rurali con la nicchia trasformata in un'apertura di maggiore ampiezza (fototeca Fondazione Federico Zeri); (a destra) la stessa parete dopo il ripristino della nicchia e la reintegrazione della pittura su carta incollata all'intonaco

ampia erano stati demoliti parzialmente gli sguinci della nicchia, dove sono dipinti girali, e parte del muro con la raffigurazione della Madonna con il Bambino, che oggi, a seguito della ricostruzione della spalletta della nicchia, è stata ripristinata con un disegno eseguito su carta incollata all'intonaco (fig.15).
