UNIVERSITÀ  
DEGLI STUDI  
FIRENZE

STUDIO E VALUTAZIONE DEGLI EFFETTI DEL RINFORZO  
STRUTTURALE DI TRAVI ANTICHE DI ABETE TRAMITE INSERTI A  
BASE DI PANNELLI DI LEGNO CON COLLEGAMENTO MECCANICO

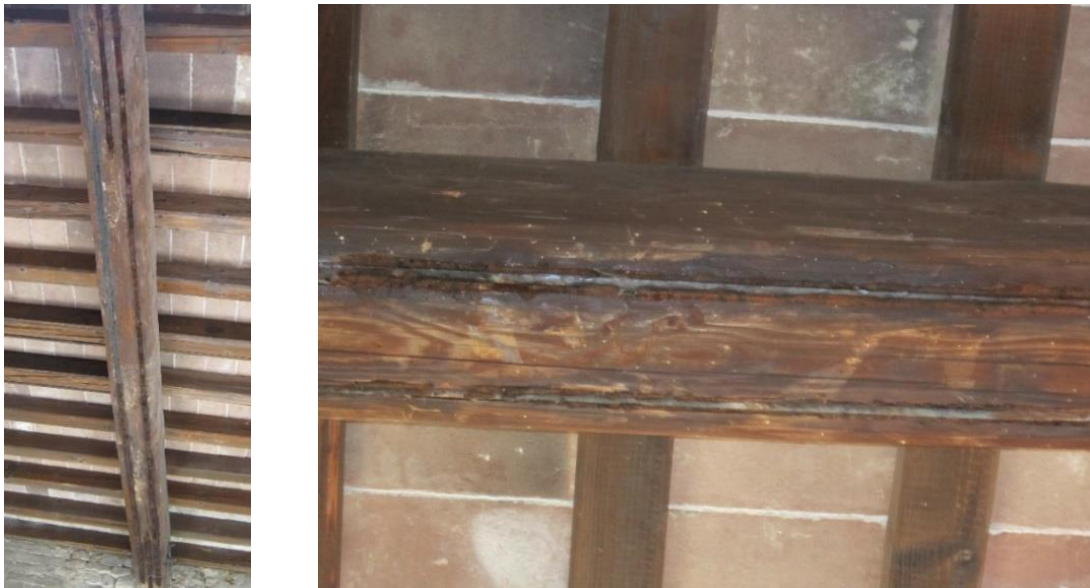
*Figura 1 - Rinforzo dell'intradosso delle travi principali di un solaio ligneo mediante l'applicazione di lamine di acciaio interne, effettuato nel 2010. Con il tempo la resina di copertura delle lamine si è staccata lasciando a vista l'acciaio sottostante. Loggia coperta di Palazzo Pretorio a Certaldo (Fi).*

La richiesta di una dimostrata efficacia dell'intervento tramite ricerca scientifica mostra un certo scetticismo verso i materiali moderni, che si fonda sulla consapevolezza che questi possono sì risolvere problemi specifici nell'immediato, ma avere effetti collaterali imprevedibili nel lungo termine che potrebbero, a loro volta, causare seri problemi agli edifici storici. Problemi che possono essere sia di tipo strutturale che di tipo estetico (Figura 1).

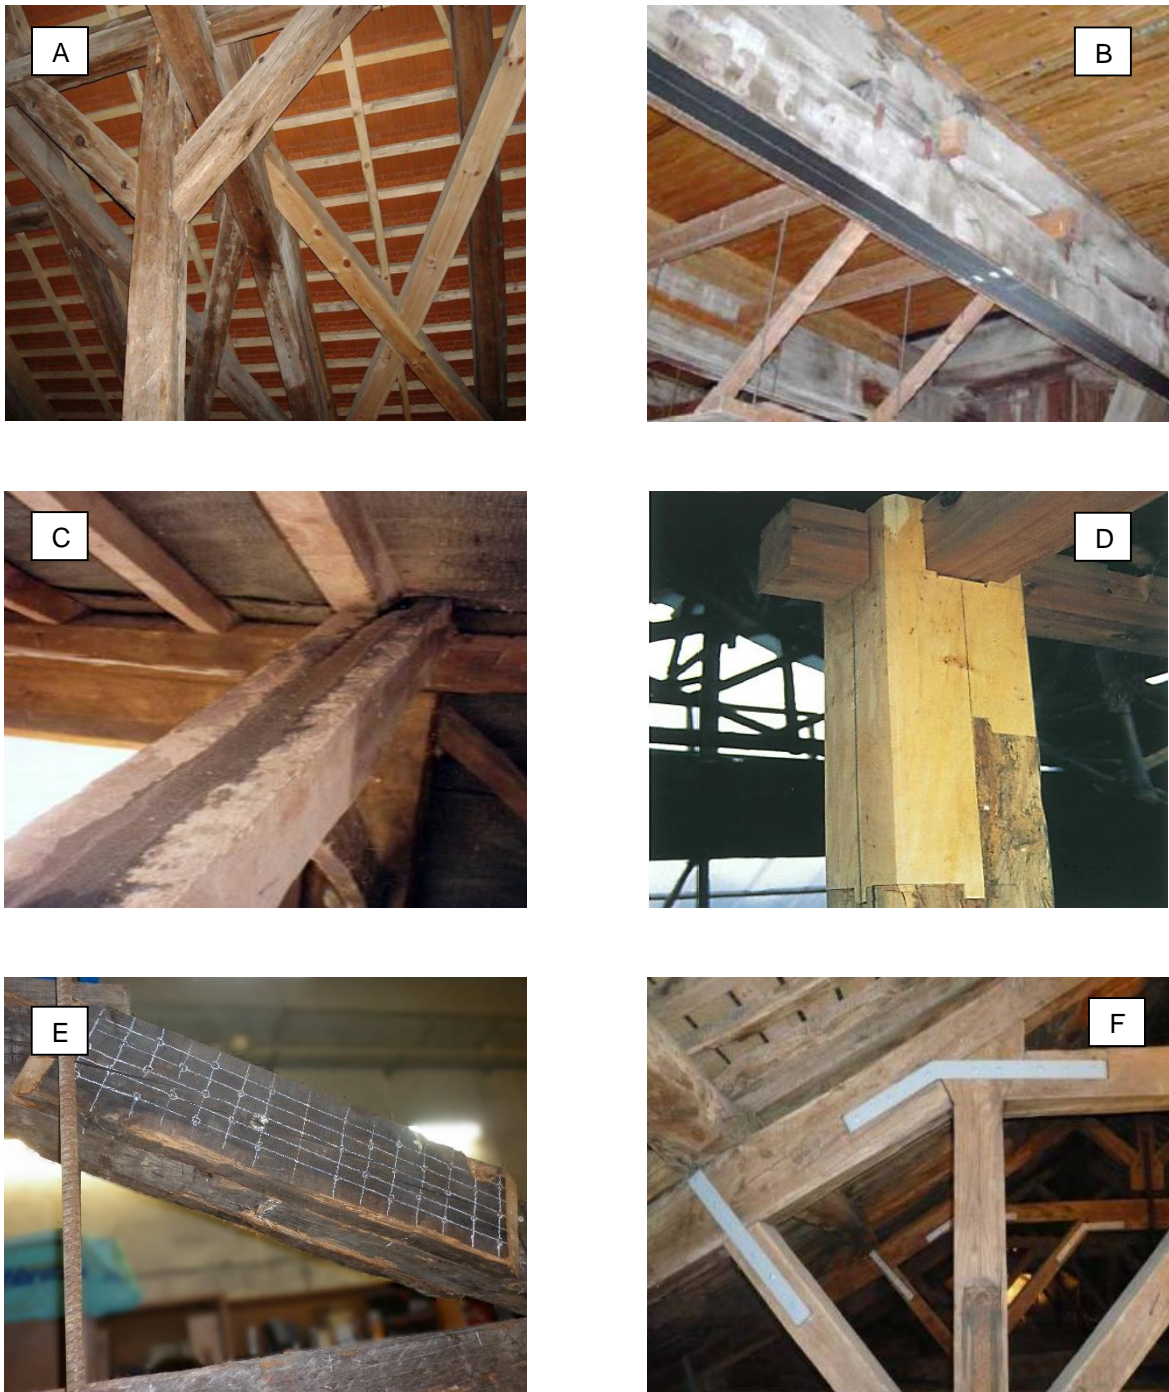
**Figura 2** - Alcune tipologie d'intervento di restauro eseguite su elementi lignei antichi: **A** sostituzione di elementi deteriorati (da Pinto 2008); **B** e **C** rinforzo tramite l'applicazione di fibre di carbonio esterne (da Franke et al. 2015) e mediante l'inserimento di trefoli d'acciaio (<http://www.timber-repair.co.uk>). Esempi di riparazione e di ripristino della continuità strutturale mediante: **D** protesi di legno (da Uzielli 2004), **E** interventi localizzati di riparazione di una zona danneggiata meccanicamente tramite l'aggiunta di nuovi elementi lignei avvitati ai lati del puntone di una capriata (da Cibecchini et al. 2016a) e **F** rinforzo di unioni tramite piastre d'acciaio (Ilharco et al. 2010).

- 1) **Sostituzione**: ovvero la più estrema delle soluzioni, che consiste nella rimozione di un intero elemento ligneo deteriorato a tal punto da non poter più svolgere la funzione strutturale per cui era stato progettato (Figura 2a);

- 3) **Riparazione e ripristino della continuità strutturale**: sono quegli interventi localizzati atti a sostituire parti degradate con materiali diversi dall'originale, non necessariamente di legno, al fine di ristabilire la continuità strutturale degli elementi lignei. Appartengono a questa categoria l'applicazione di protesi, il rinforzo delle unioni, oppure operazioni di riparazioni puntuali di zone danneggiate meccanicamente (Figura 2d-f) o alterate.

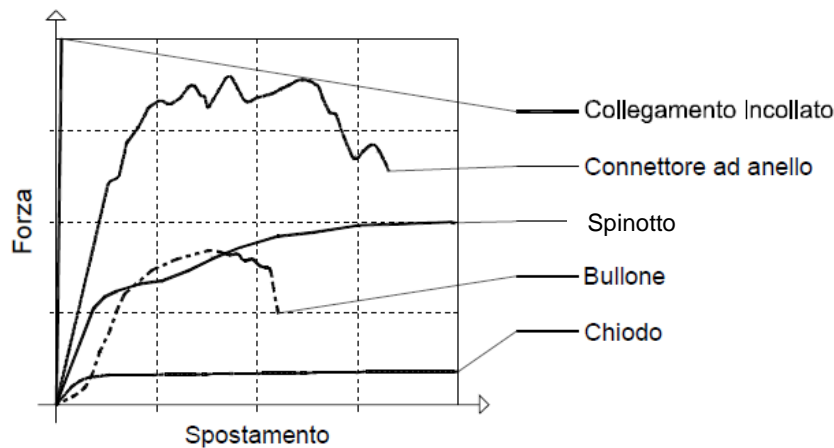
**Figura 3** - Rigidezza delle connessioni meccaniche legno-legno in prove di carico-scorrimento (da CNR-DT 201/2005 modificato)

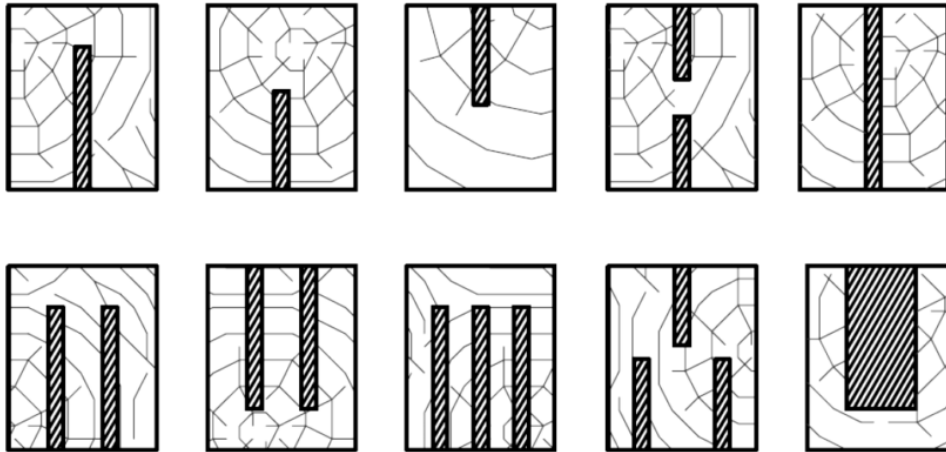
Figura 6 - Possibili soluzioni d'intervento (da Cavalli 2012)

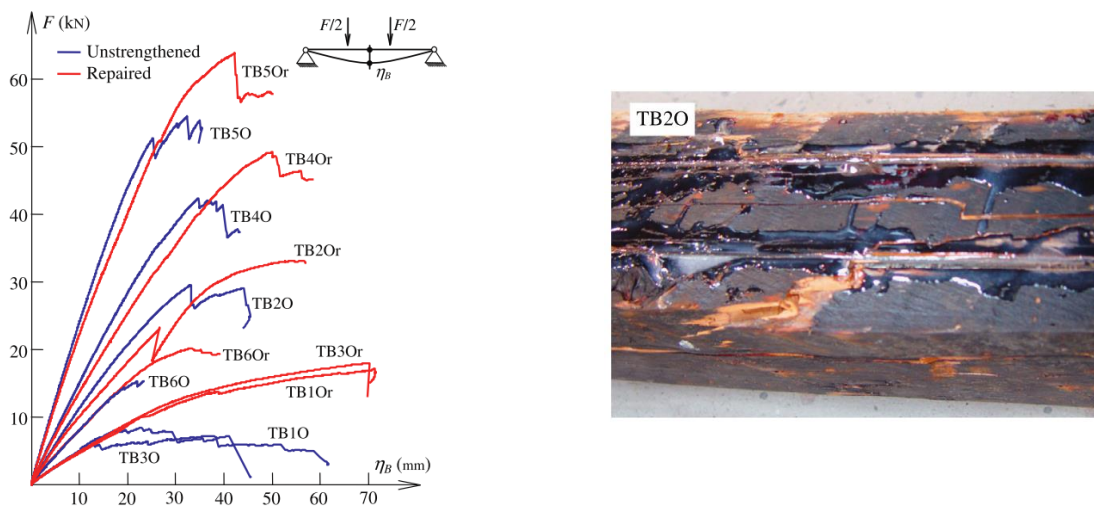
Figura 7 - Andamento delle curve carico-deformazione di travi antiche portate a rottura mediante prove a flessione e successivamente riparate con CFRP a sinistra; intradosso di un elemento antico riparato con CFRP a destra (da D'Ambrisi et al. 2014).

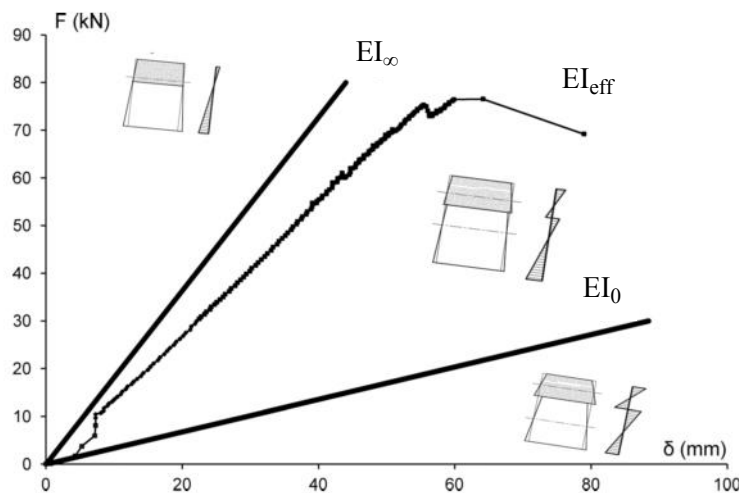
**Figura 10** - Esempio di grafico carico deformazione di una prova a flessione statica di una trave a sezione composta. Nel grafico sono visualizzati i limite teorico inferiore di rigidità (assenza di connessione) e superiore (infinita rigidità) della connessione meccanica. Il valore sperimentale si colloca tra i due casi limite (connessione semirigida) (da Riggio et al. 2014).

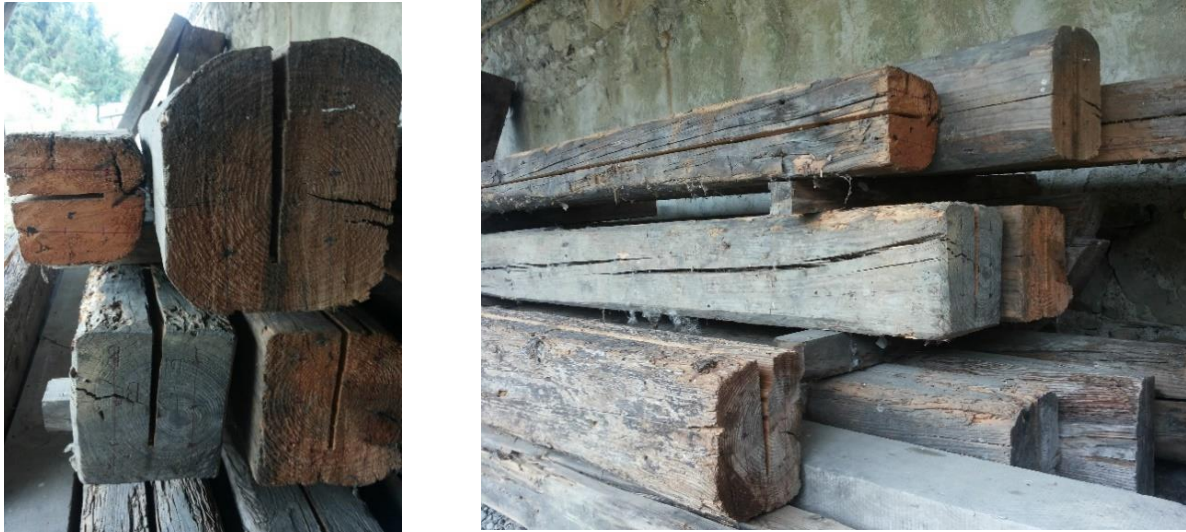
**Figura 11** - Il campione di travi antiche, già oggetto di studio sugli effetti d'indebolimento dovuti al taglio (Cavalli 2012)

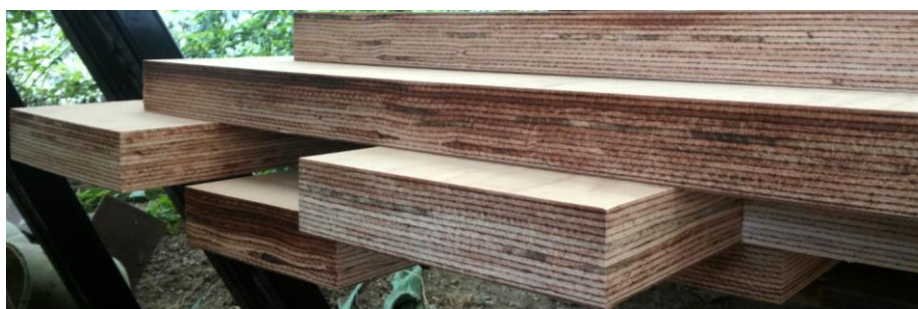
**Figura 13** – LVL di faggio prima della sezionatura

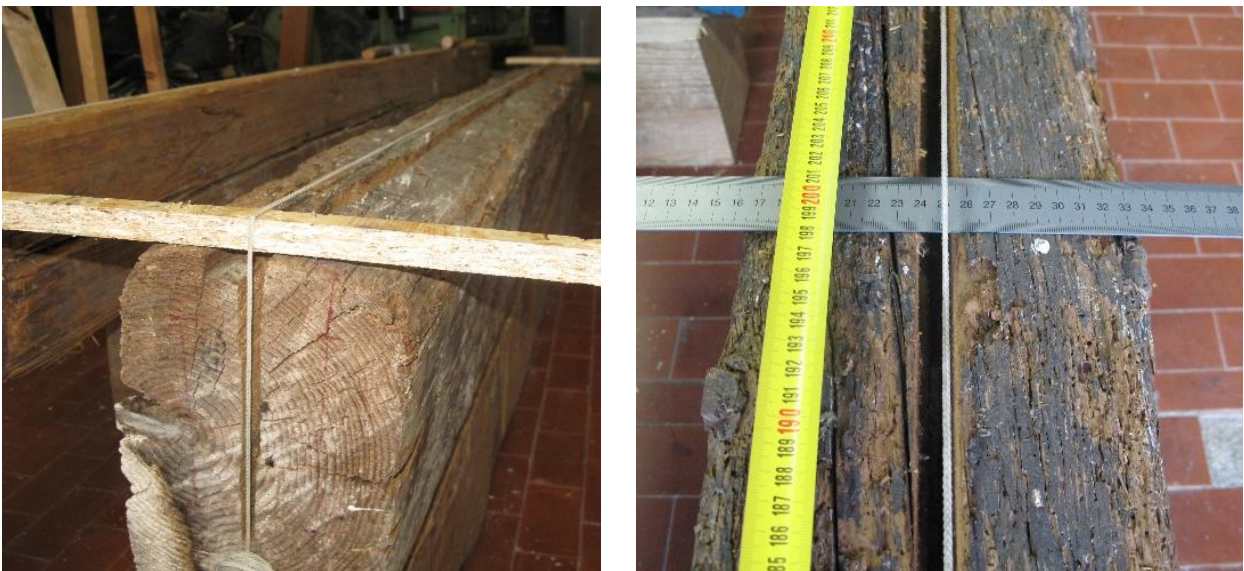
**Figura 17** – Posizionamento del filo da muratore e tracciamento delle linee di taglio (trave T09).

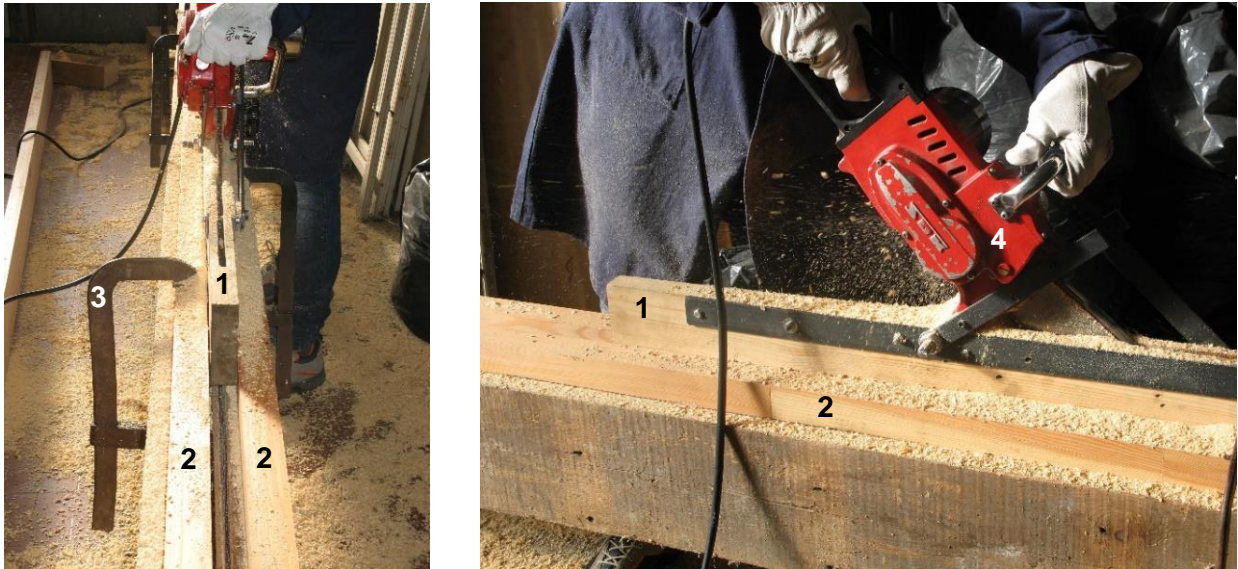
**Figura 18** – Esecuzione dei tagli mediante l'elettrosega. Nella figura di sinistra è raffigurato il sistema di guida impiegato tramite l'utilizzo di due quadrotti di legno (2), fissati alla trave grazie a dei morsetti (3), dove all'interno scorre la slitta di legno (1) sulla quale è montata l'elettrosega (4).

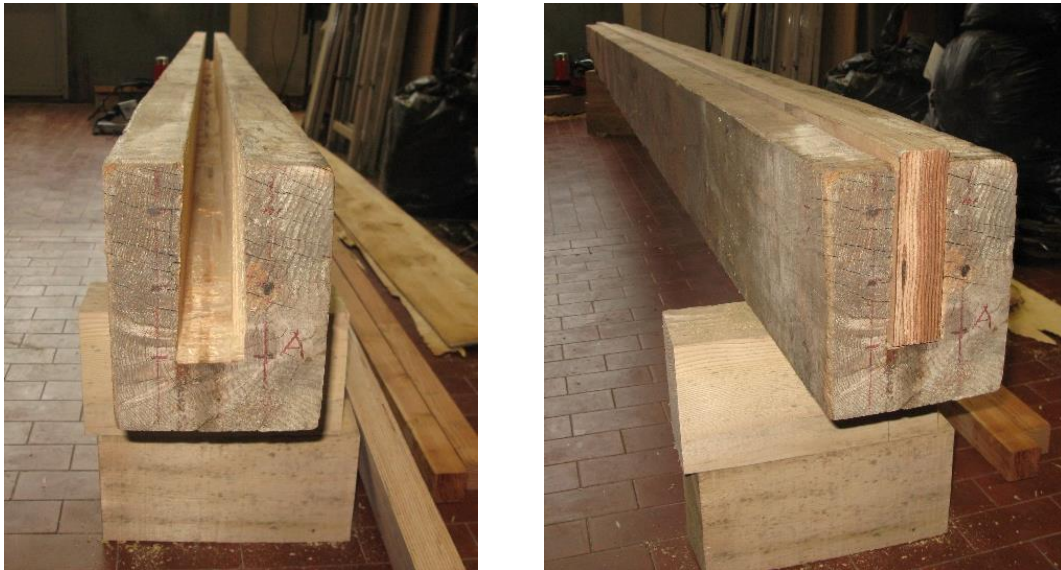
*Figura 19 – Trave scavata (T07) (foto di sinistra) e con pannello inserito prima della rifinitura (foto di destra).*

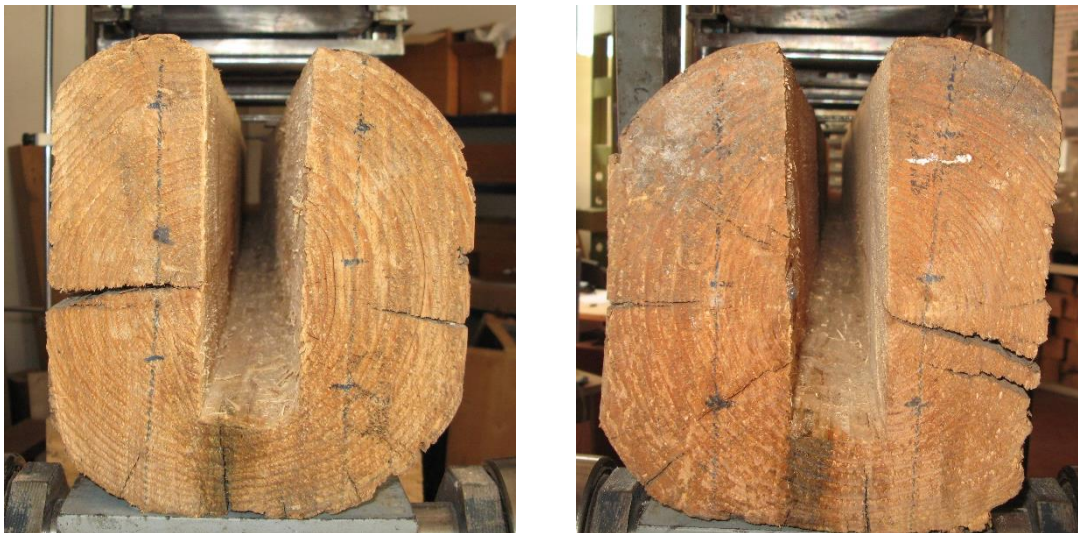
**Figura 20** – Le due testate della trave T04 in cui è ben visibile la presenza di una fessurazione profonda e passante per quasi tutta la lunghezza dell'elemento. Il midollo, che in questo caso era centrato, è stato completamente asportato per la realizzazione della scanalatura.

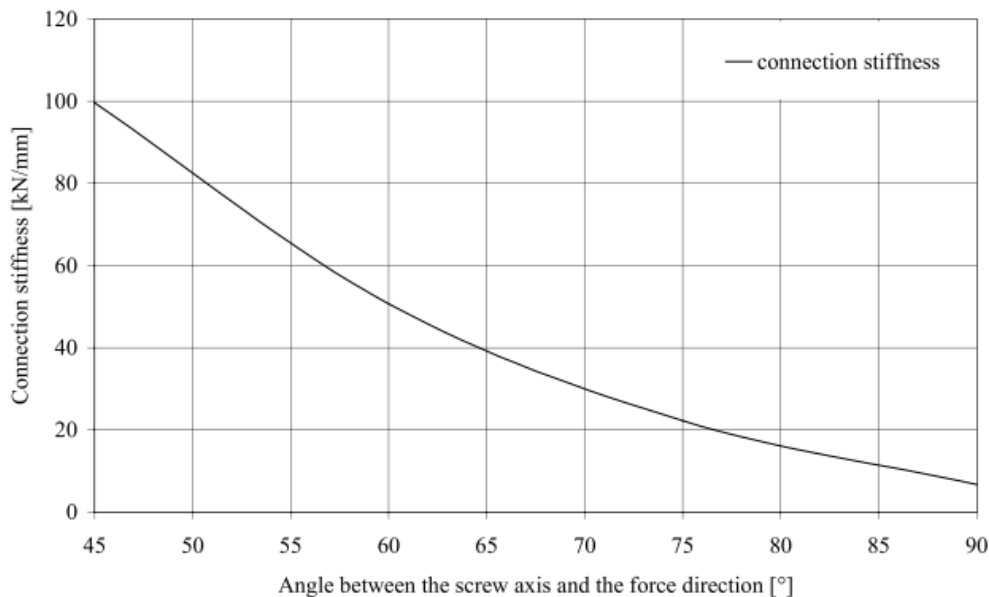
**Figura 21** – Unioni legno-legno. Variazione della rigidità della connessione in base all'angolo d'inclinazione tra l'asse della vite e il piano di taglio (da Blaß e Bejtka 2001).

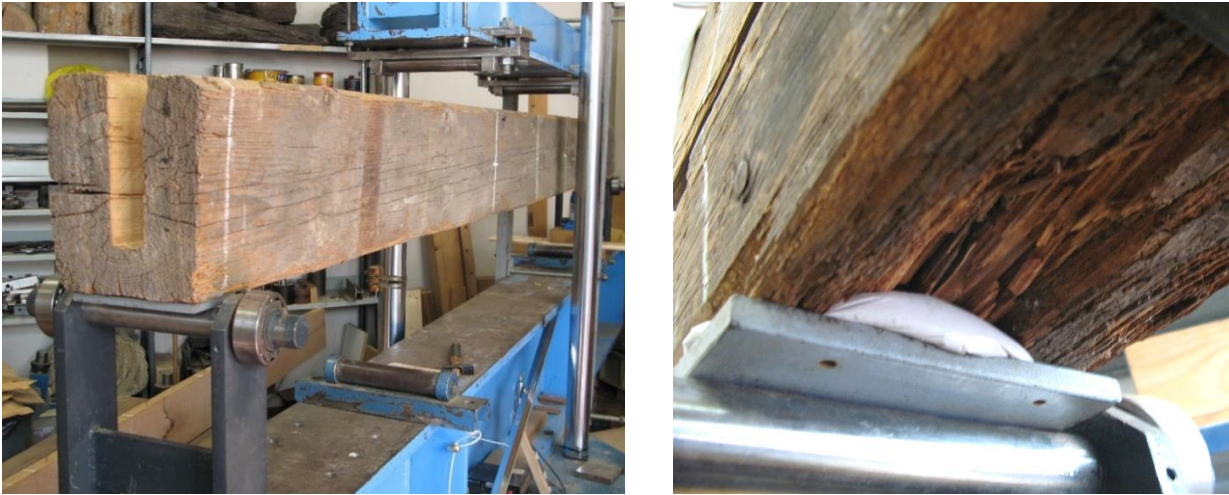
**Figura 32** – Collocamento di una trave sugli appoggi per la prova a flessione con la scanalatura verso l'alto (foto di sinistra) e utilizzo del gesso tra la piastra e la superficie della trave degradata (foto di destra).

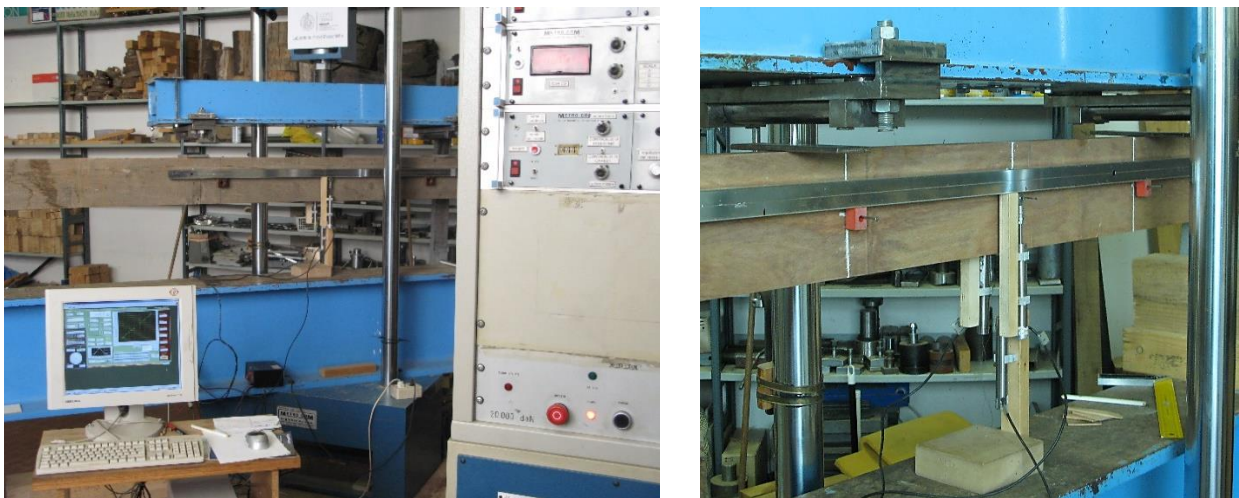
**Figura 33** – Nella foto di sinistra è raffigurata la macchina prova materiali Metrocom e il sistema di acquisizione dei dati durante la prova di una trave. La foto di destra mostra i tre trasduttori per la determinazione di  $E_{ml}$  e  $E_{mg}$  posizionati per il test di un pannello densificato.

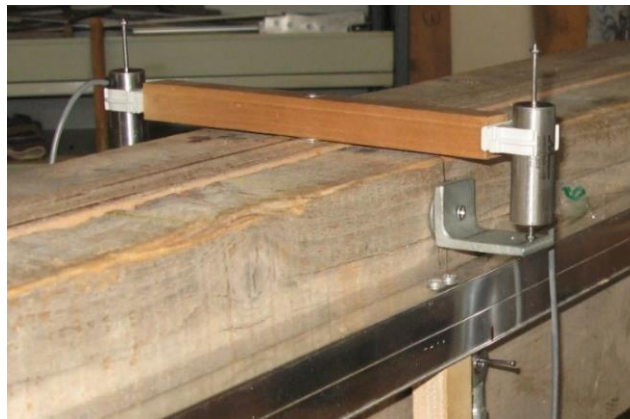
**Figura 34** – Coppia di trasduttori collegati all'estradosso del rinforzo per la misura dello scostamento tra i due elementi in mezzzeria

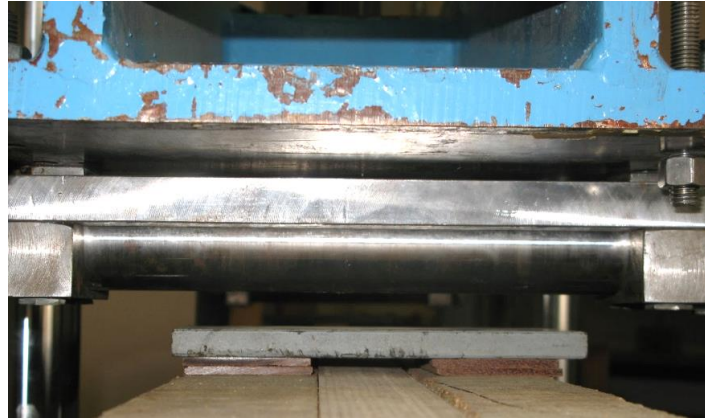
**Figura 35** – Applicazione del carico alla sola trave per testare il livello di collaborazione tra gli elementi del composito. Le piastre d'acciaio, utilizzate per la ripartizione dei carichi, venivano rialzate con delle lamine di legno di Azobè<sup>6</sup>, così da non caricare il rinforzo.

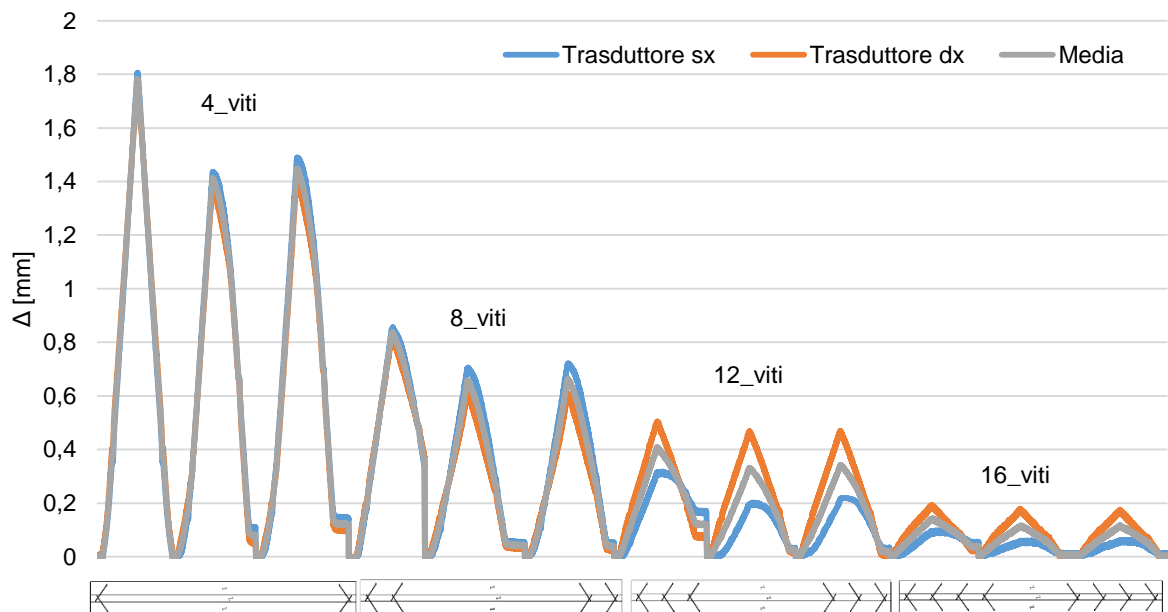
**Figura 36** – Andamento dello scostamento in mezzeria tra trave e pannello con l'aumentare del numero di viti. Ogni picco corrisponde ad una prova, una in successione dell'altra. Il primo dei tre test eseguiti in successione mostrava sempre un abbassamento della trave maggiore rispetto alle due successive. In basso lo schema che riporta le viti posizionate nella trave.

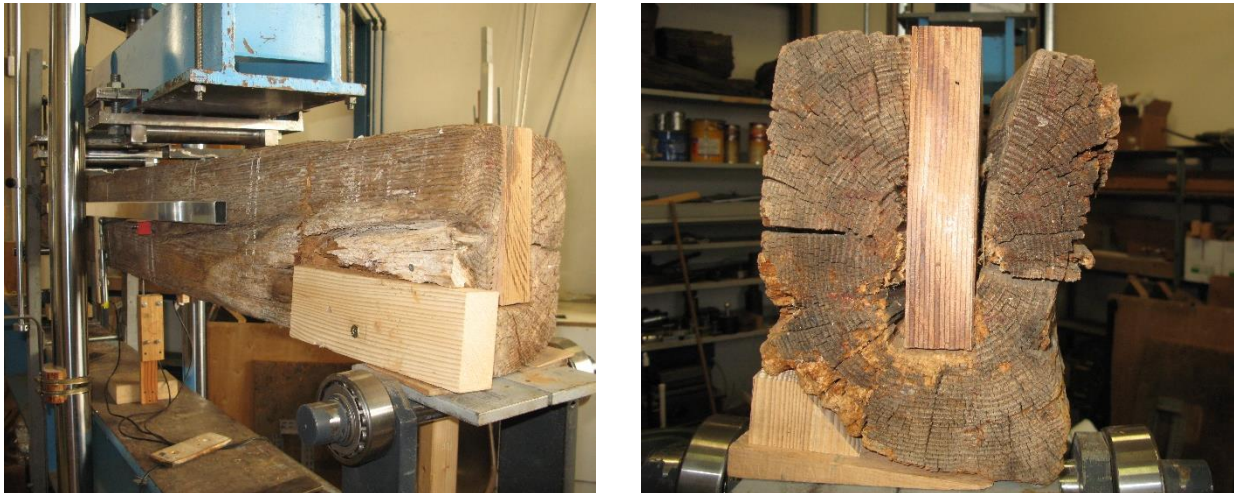
*Figura 37 – Esempi di riparazioni delle testate di due travi per consentire un appoggio distribuito e uniforme sulle piastre.*

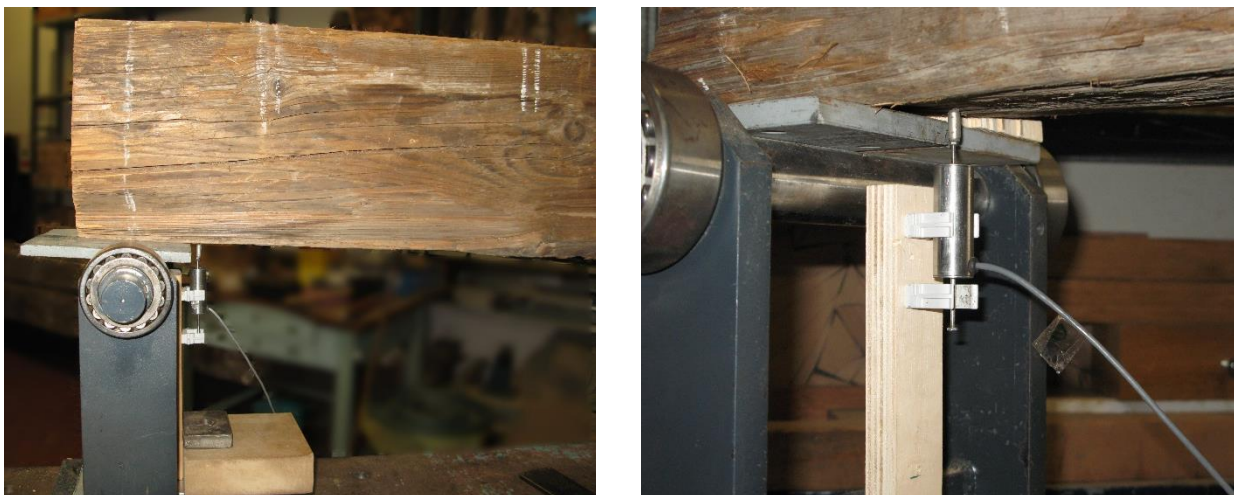
*Figura 38 – Trasduttori di spostamento per la misura dell'abbassamento della trave in prossimità degli appoggi.*

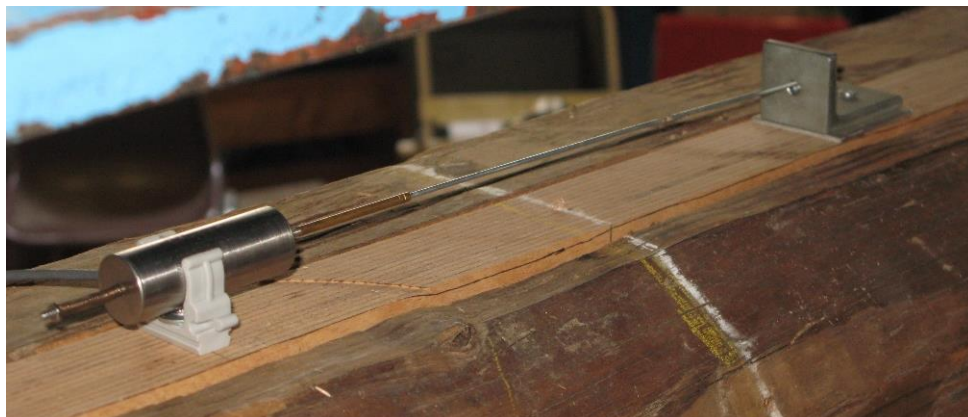
**Figura 39** – Il trasduttore di spostamento utilizzato per il rilevamento dell'accorciamento relativo dell'estradosso e indirettamente dell'istante in cui è avvenuta la rottura del rinforzo durante la prova. La linea bianca trasversale indica la metà della trave.

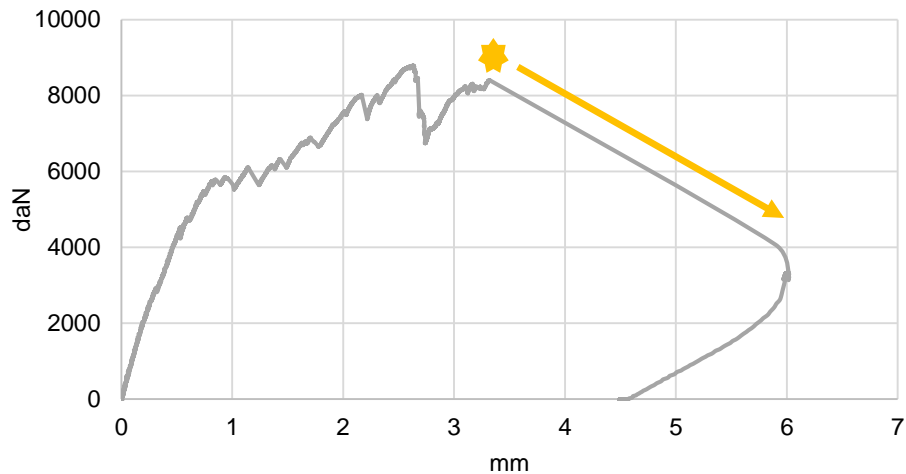
**Figura 40** – Grafico carico-deformazione rilevato tramite il trasduttore in figura 39. L'aumento improvviso della deformazione a seguito di un drastico calo del carico rappresenta il momento in cui è avvenuta la rottura del rinforzo (particolari evidenziati sul grafico).

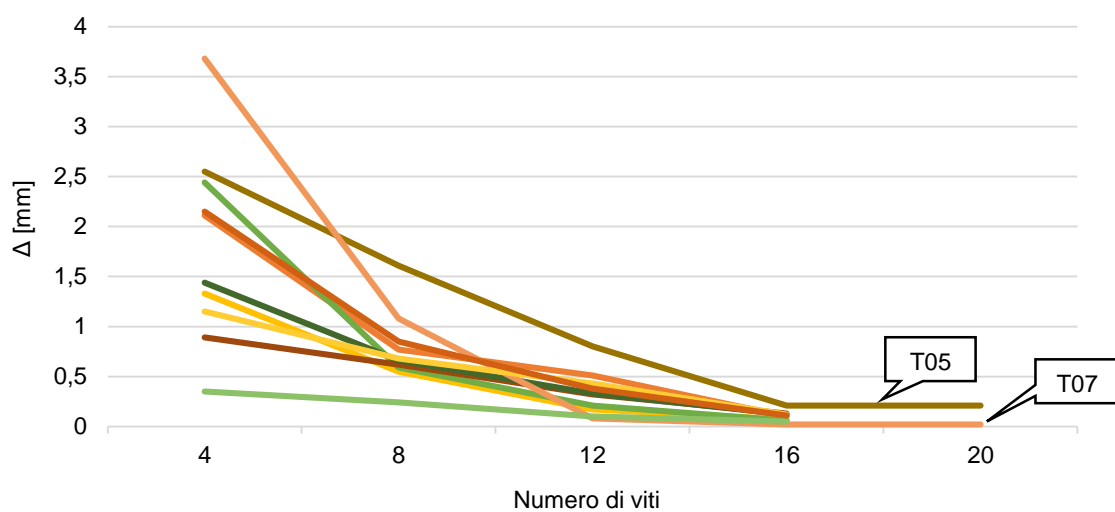
**Figura 44** – Andamento dei valori dello scostamento medio ( $\Delta$ ) tra trave e pannello misurati con l'aumentare del numero di viti inserite: 4, 8, 12, 16, 20 viti.

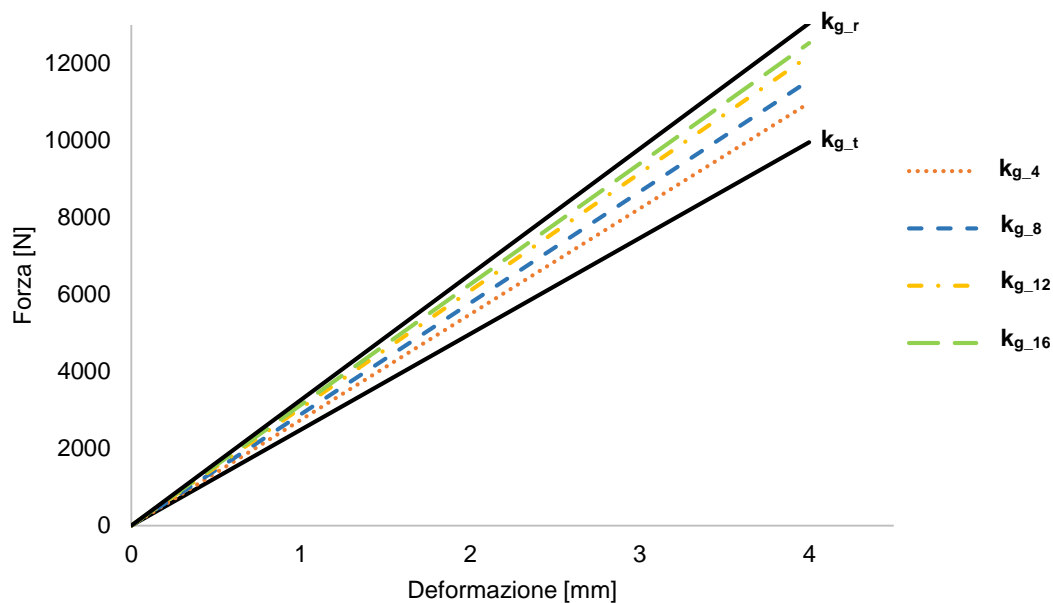
**Figura 45** – Incremento della rigidità media  $k_g$  dei campioni provati, all'aumentare del numero di viti inserite. Il numero (4, 8, 12, 16) indica il quantitativo di connettori. *r* sta per elemento rinforzato; *t* sta per trave (scavata).

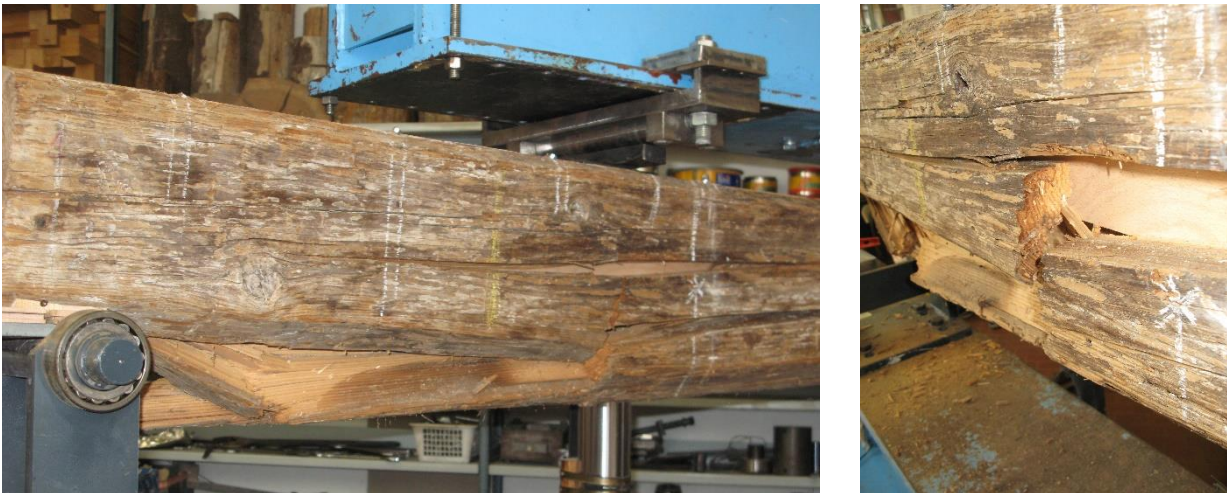
**Figura 47** – Prova di rottura dell'elemento T09. La foto di sinistra mostra il cedimento nella trave in corrispondenza dell'appoggio. Nella foto di destra è possibile osservare la tipica rottura del legno degradato con tranciatura netta delle fibre.

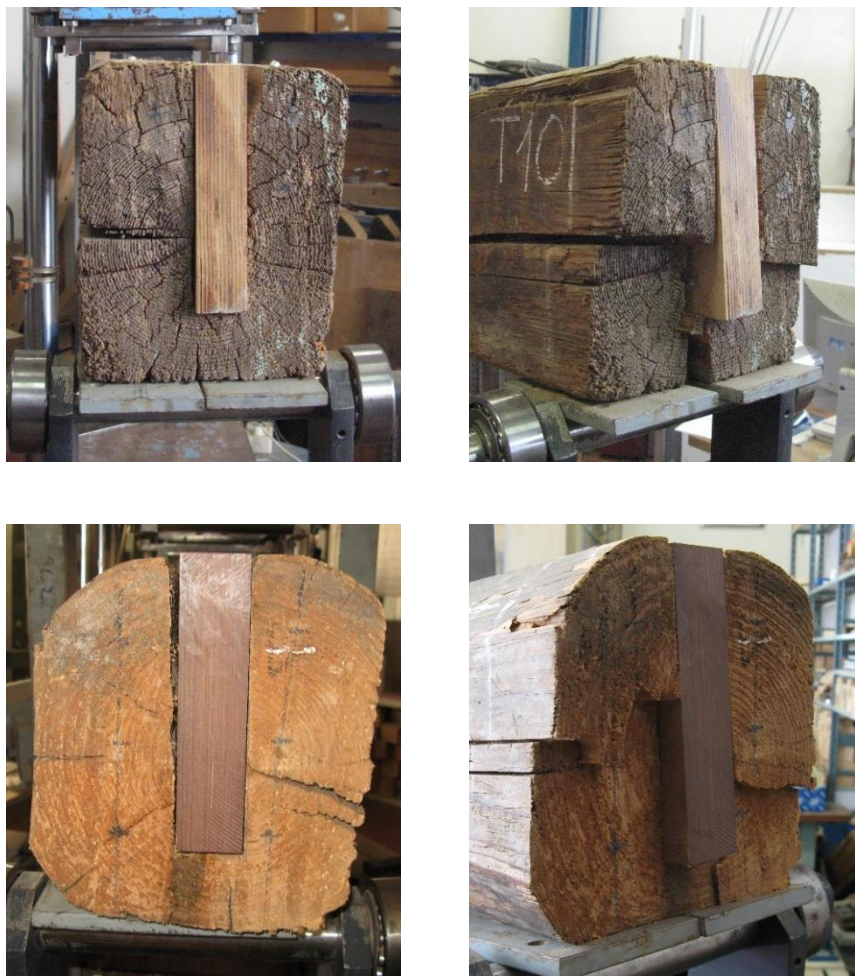
**Figura 48** – Frazionamento della sezione della trave causate da rotture a taglio in corrispondenza di fessurazioni da ritiro passanti e cipollatura. In alto il campione T10 rinforzato con il pannello BauBuche prima (foto di sinistra) e dopo la prova (foto di destra). In basso il campione T04 rinforzato con il pannello densificato Ranprex prima (foto di sinistra) e dopo la prova di rottura (foto di destra).

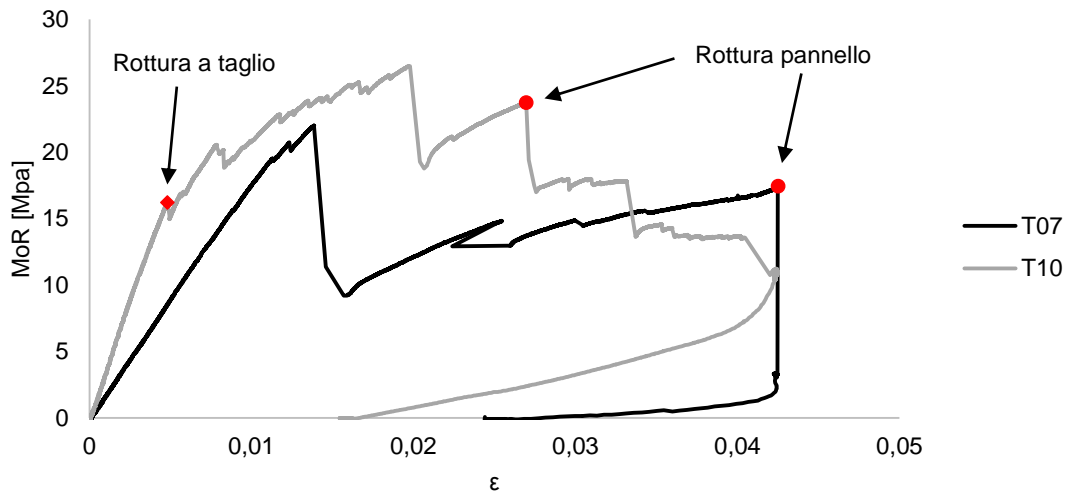
**Figura 49** – Grafici riassuntivi delle prove di rottura dei campioni di T07 e T10. Al fine di comparare in uno stesso grafico gli andamenti della deformazione in base alla sollecitazione applicata di travi con lunghezze differenti, nell'asse delle  $x$  è riportata la  $\epsilon$  che rappresenta il rapporto tra deformazione [mm] e luce di prova [mm]. Nel grafico è evidenziata la prima rottura a taglio, relativa alla trave T10, il cedimento della trave che corrisponde al picco massimo della curva e la rottura del pannello di rinforzo.

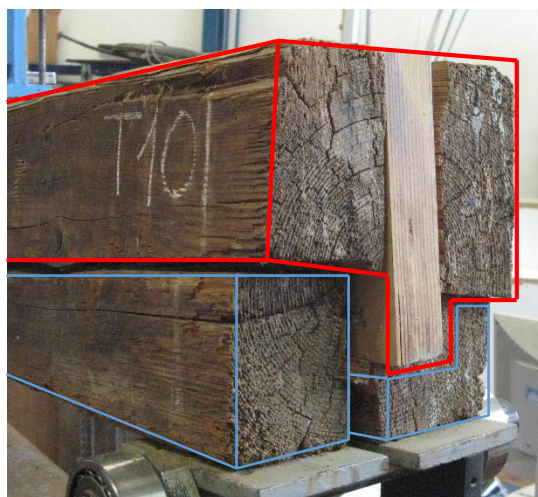
**Figura 55** – Parzializzazione della sezione durante le prove ultime di rottura. In rosso è evidenziata la sezione composta a "T" formata dal rinforzo come anima centrale e i due lembi di trave connessi con le viti. La parte inferiore, in questo caso, indicata in blu si è ulteriormente suddivisa in due parti in corrispondenza di una fessura da ritiro. Da notare anche lo spostamento delle piastre di appoggio causato dalla separazione della parte sottostante.

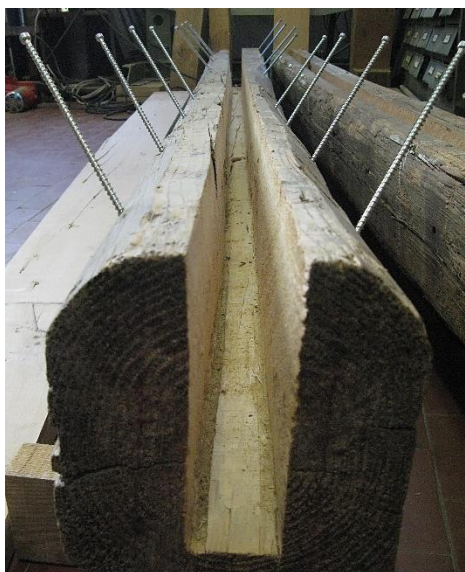
*Figura 57 – Estrazione dei connettori e rimozione del pannello di rinforzo (BauBuche) dopo la prova di rottura. Dalla figura è possibile notare come le viti siano sostanzialmente dritte.*

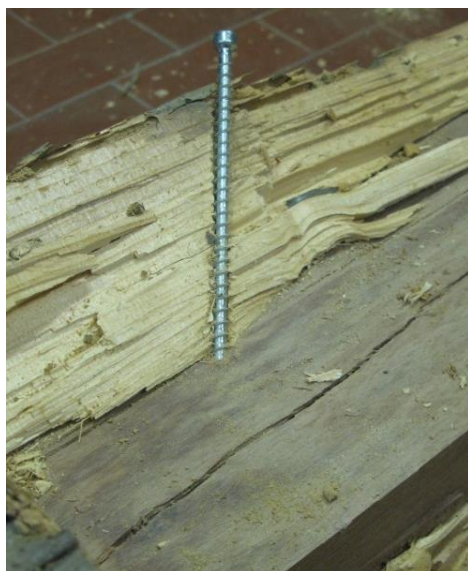
*Figura 58 – Connettore avvitato nel pannello Ranprex. Anche in questo caso è possibile constatare la non curvatura della vite.*
