ReUSO 2016

CONTRIBUTI PER
LA DOCUMENTAZIONE, CONSERVAZIONE
E RECUPERO DEL PATRIMONIO ARCHITETTONICO
E PER LA TUTELA PAESAGGISTICA

LA CATTEDRALE DI SASAMON: ANALISI DIAGNOSTICHE E RILIEVO STRUTTURALE PRELIMINARI AL PROGETTO DI CONSOLIDAMENTO

Matteo Bigongiari¹

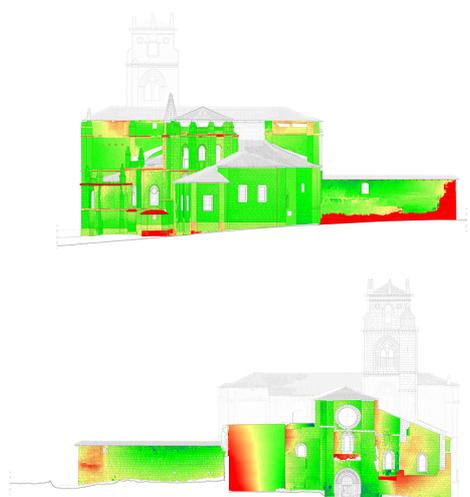
Fig.1 Elevation map del prospetto est ed ovest

Il prospetto ovest presenta alcune deformazioni consistenti.

Una terza è individuabile tra il rosone e la finestrazione della navata centrale; le aperture non in fase con la muratura hanno indebolito il paramento, il crollo delle volte della navata ha aggravato probabilmente il problema provocando grosse lesioni.

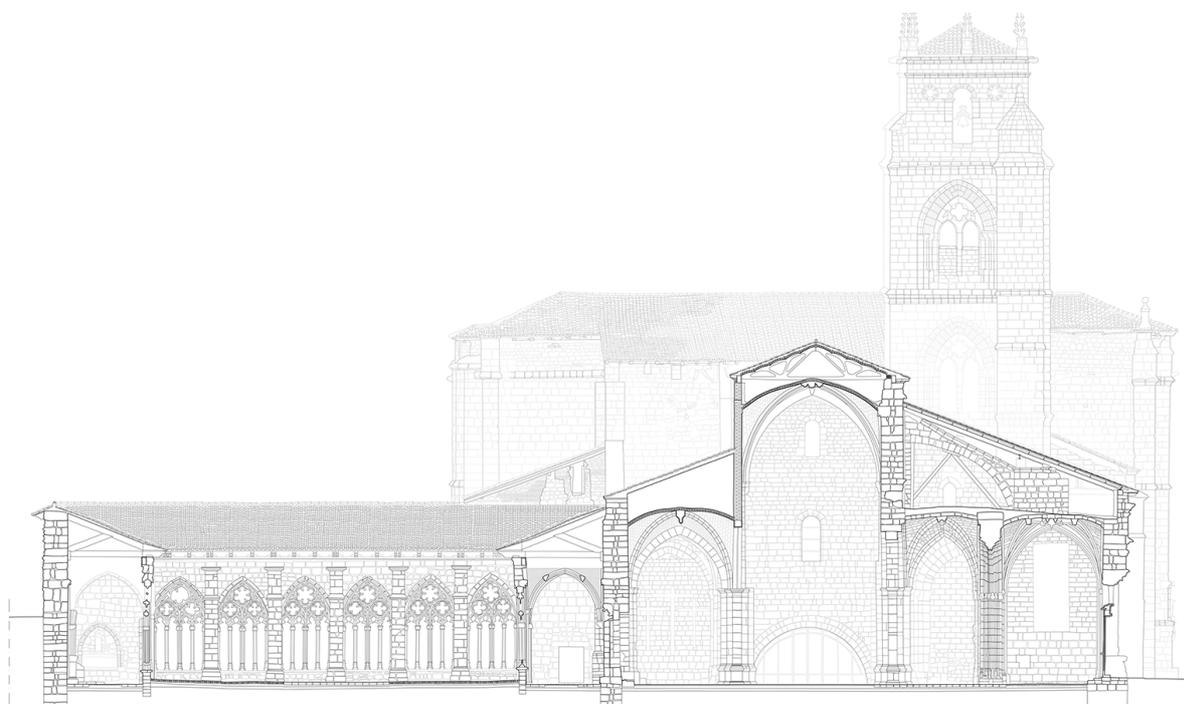
Fig.2 Sezione trasversale passante per la navata, analisi strutturale

Il lavoro successivo alle operazioni di rilievo sul campo è stato quello di andare a sintetizzare le osservazioni fatte *in situ*, integrando le sezioni architettoniche con le informazioni tecnologiche; è stato possibile descrivere la maggior parte delle murature e delle strutture di copertura.

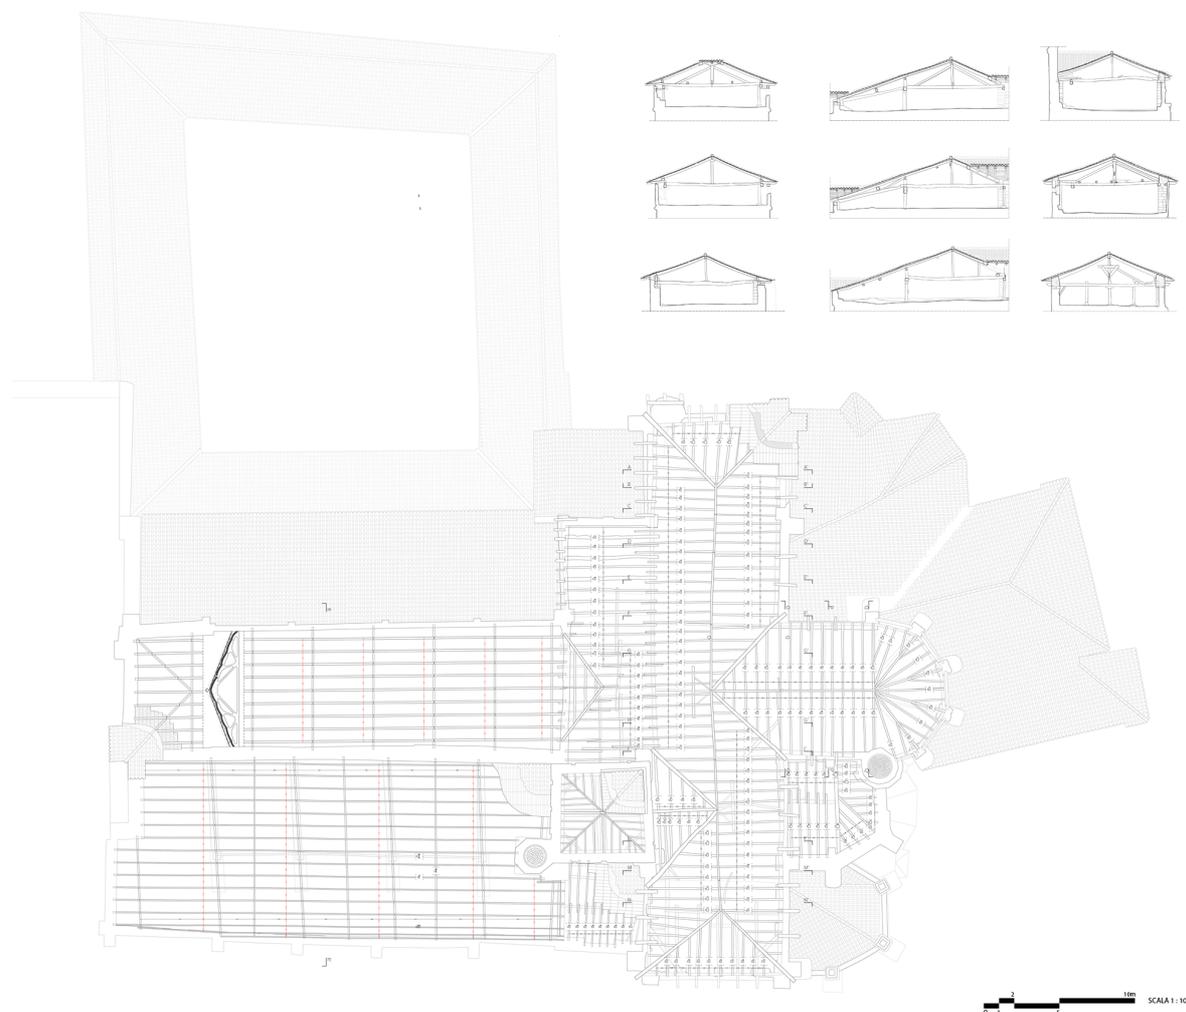
Fig.3 Sfogliato delle coperture; in alto alcune delle sezioni strutturali delle coperture

ti e caratterizzanti, e possono essere suddivise per tipologie e per periodi storici differenti; un primo tipo è la copertura lignea del transetto, costituita da un'orditura principale composta da castelli di travi, che coprono la luce dell'intera campata del transetto; essendo la luce libera di inflessione dell'orditura principale importante gli elementi orizzontali risultano visibilmente inflessi; stessa cosa si può dire dell'orditura secondaria composta dai travetti in legno; anche questi sono visibilmente inflessi; in alcune zone si possono vedere anche travetti fortemente lesionati, oppure da sostituire perché ammorati a causa delle infiltrazioni d'acqua; lo stato di conservazione di questa copertura risente della presenza di volatili che causano degrado coprendo tutti gli elementi di guano. Gli strati successivi che compongono il tetto ligneo sono un tavolato ligneo e sopra di esso un manto di copertura in laterizio coppo-coppo che fanno sì che la copertura sia nonostante tutto piuttosto leggera; sono da considerare causa dell'inflessione degli elementi strutturali soprattutto le pressioni dovute al vento molto forte su questi ampi tavolati, e la presenza invernale della neve (ci troviamo ad una altezza superiore agli 800 m s.l.m.); questa struttura di copertura poggia puntualmente sulle strutture di contenimento delle spinte della prima chiesa gotica, i contrafforti si presentano con la guglia mozzata per poter alloggiare la nuova copertura, un sistema di travi perimetrali sostiene i travicelli.

L'analisi strutturale ci ha permesso di studiare attentamente tutte le orditure di questa copertura, per ogni sistema di travi è stata restituita una sezione strutturale a se stante.

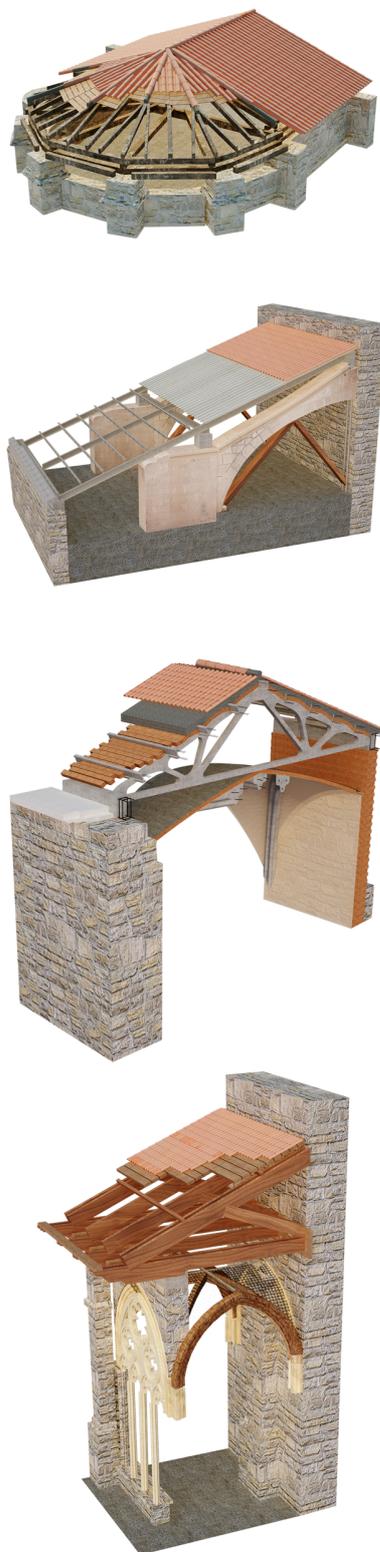
Fig. 4 Modelli 3D illustrativi degli interventi di restauro realizzati nel tempo: (dall'alto) copertura lignea dell'abside; copertura in acciaio delle navate laterali; copertura in c.a. della navata centrale; copertura del chiostro in legno lamellare

cordolo in cemento armato. I travetti, a doppia t anch'essi, sono saldati all'orditura secondaria e sostengono gli strati di chiusura composti da una lamiera ondulata in eternit sopra cui sono disposti direttamente i coppi.
