# Ambienti museali ipogei: problematiche conservative e monitoraggi ambientali

CRISTINA CARLETTI, GIORGIO RAFFELLINI, FABIO SCIURPI

*Dipartimento TAeD - Università degli studi di Firenze*

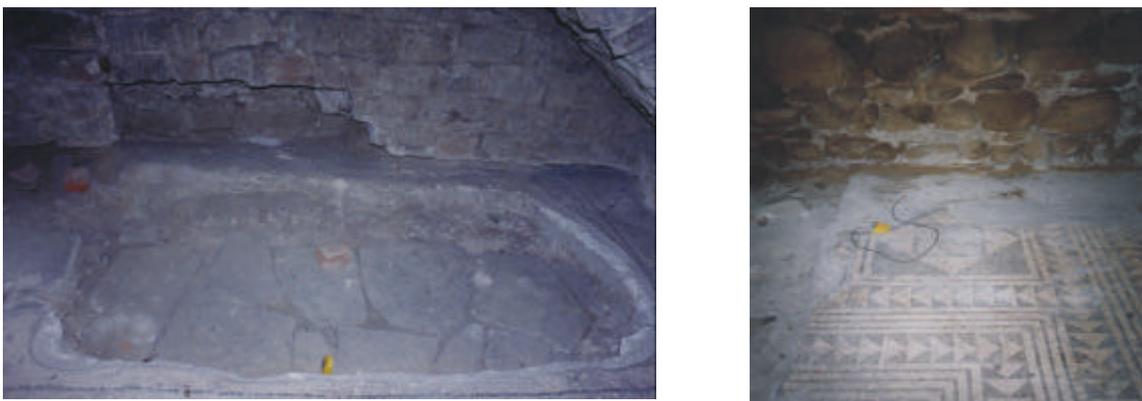
Figura 1 – Misure di temperatura e UR e di temperatura superficiale in Santa Reparata

L’analisi microclimatica è stata condotta con l’ausilio di datalogger miniaturizzati, della ditta Gemini, che hanno rilevato ogni ora i valori di temperatura ed umidità relativa dell’aria sia all’interno che all’esterno. Inoltre, visto il potenziale rischio di formazione di condensa superficiale all’interno dei due ambienti, sono stati anche utilizzati datalogger miniaturizzati che hanno rilevato ogni ora i valori di temperatura superficiale dei pavimenti mosaicati (figura 1).

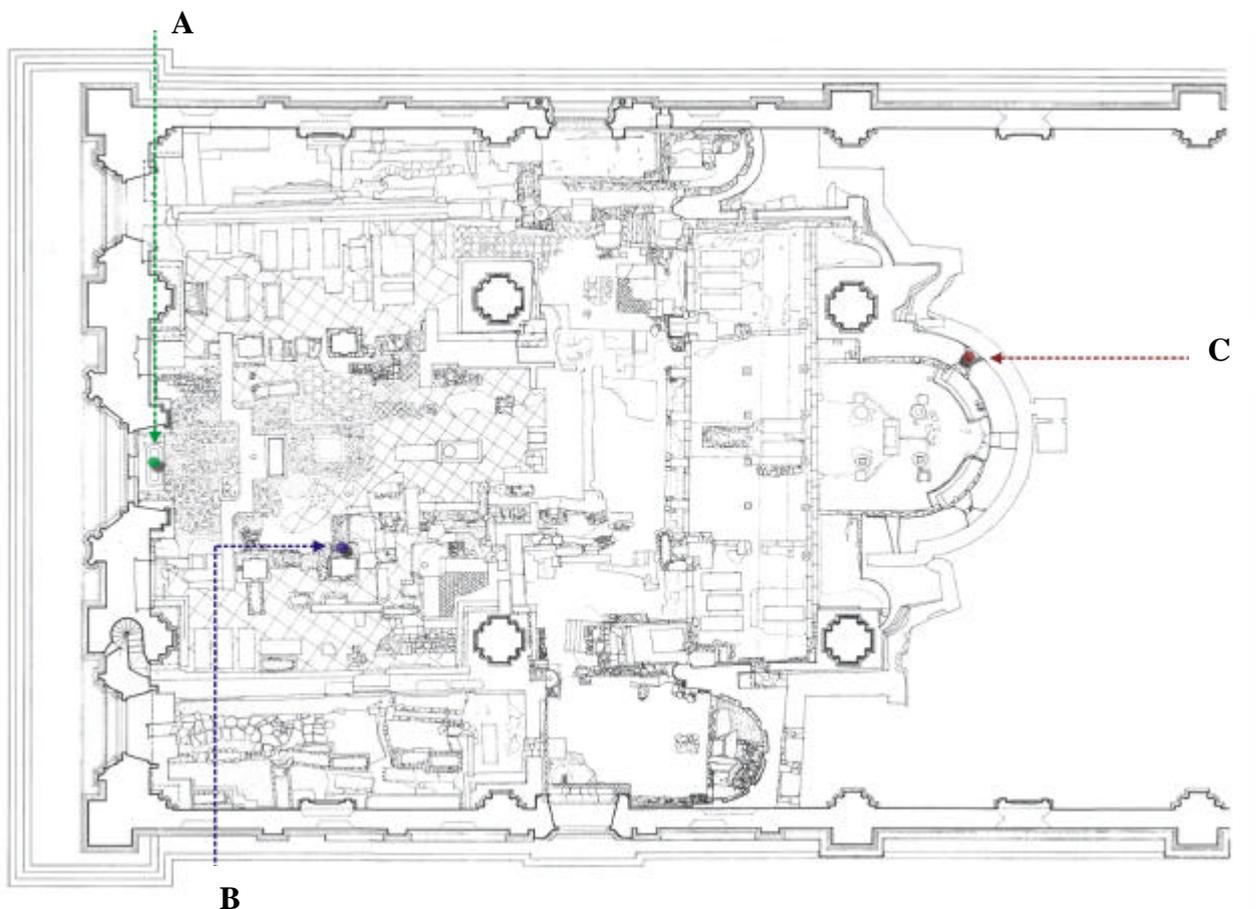
Figura 2 – Postazioni di misura per il monitoraggio in continuo in Santa Reparata

Le misure in continuo di temperatura e umidità relativa in Santa Reparata sono iniziate il 23 luglio 2001 e sono state sospese il 27 dicembre 2001, mentre nell’ipogeo del Battistero sono iniziate il 23 luglio 2001 e sono terminate il 23 gennaio 2002. Dopo preventive misure istantanee dei parametri ambientali interni che hanno interessato numerose aree dei due ambienti ipogei, sono state scelte le postazioni dove procedere al monitoraggio in continuo, che per Santa Reparata ha interessato la zona corrispondente all’entrata originaria (A), una zona pressoché centrale, a ridosso di una tomba trecentesca (B), ed una zona comprendente l’abside (C) e la tomba del Brunelleschi (figura 2). Nel Battistero invece gli strumenti sono stati posizionati in corrispondenza del lato ovest della struttura di fondazione (D).

Per quanto riguarda invece la temperatura superficiale, il monitoraggio è stato condotto per periodi della durata di una settimana ripetuti nell’arco delle diverse stagioni sia in Santa Reparata (posizione A), che nel Battistero (posizione D).

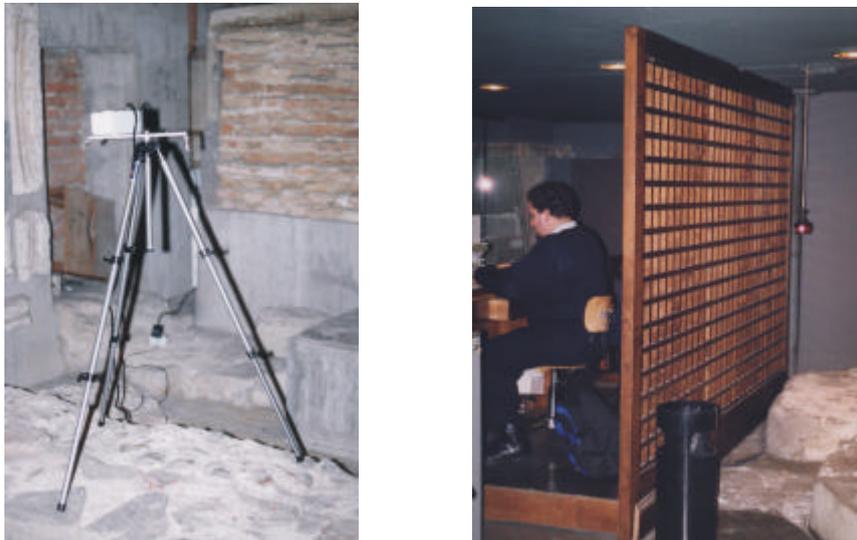
Figura 3 – Misura di anidride carbonica e Radon in Santa Reparata

In una seconda fase di monitoraggio, in Santa Reparata è stata inoltre analizzata la qualità dell'aria indoor che, trattandosi di ambiente ipogeo con scarso ricambio d'aria ed alto numero di visitatori, ed essendo presenti soprattutto materiali calcarei, è stata valutata misurando la concentrazione in aria di anidride carbonica (CO<sub>2</sub>), a mezzo di un multiacquisitore dati BABUC/M, della ditta LSI, con relativa sonda a raggi infrarossi (con range di misura 0-3000 ppm). L'ingombro dell'apparecchiatura, la necessità di funzionamento collegato alla corrente di rete e lo scarso controllo di sicurezza operabile hanno obbligato a ridurre il periodo del monitoraggio a tre giorni, dal 24 al 26 luglio. I dati rilevati sono stati confrontati con i valori limite consigliati per i musei e messi in relazione con la presenza di visitatori che è stata rilevata ogni ora. L'apparecchiatura è stata collocata, tramite un cavalletto, a circa 1,5 m da terra, in una posizione tale da essere sufficientemente rappresentativa della condizione interna dell'ambiente ed in modo tale da non essere di intralcio alla normale fruizione del museo da parte dei visitatori. Il tasso di acquisizione della misura è stato programmato in modo

da memorizzare i dati ogni ora. Data la realtà ipogea dei due luoghi, che sono anche luoghi di lavoro (biglietteria e book-shop) in cui il personale permane fino a 8 ore al giorno, si è ritenuto opportuno effettuare un'analisi della eventuale presenza di gas radon e confrontare anch'essa con i valori limite dati dalla normativa vigente. Lo strumento per la misura della concentrazione media del gas (sistema E-Perm) è stato posizionato, in Santa Reparata, in prossimità della biglietteria. La misurazione del gas Radon è stata effettuata nella settimana compresa tra il 4/12/2001 e il 12/12/2001 (figura 3).

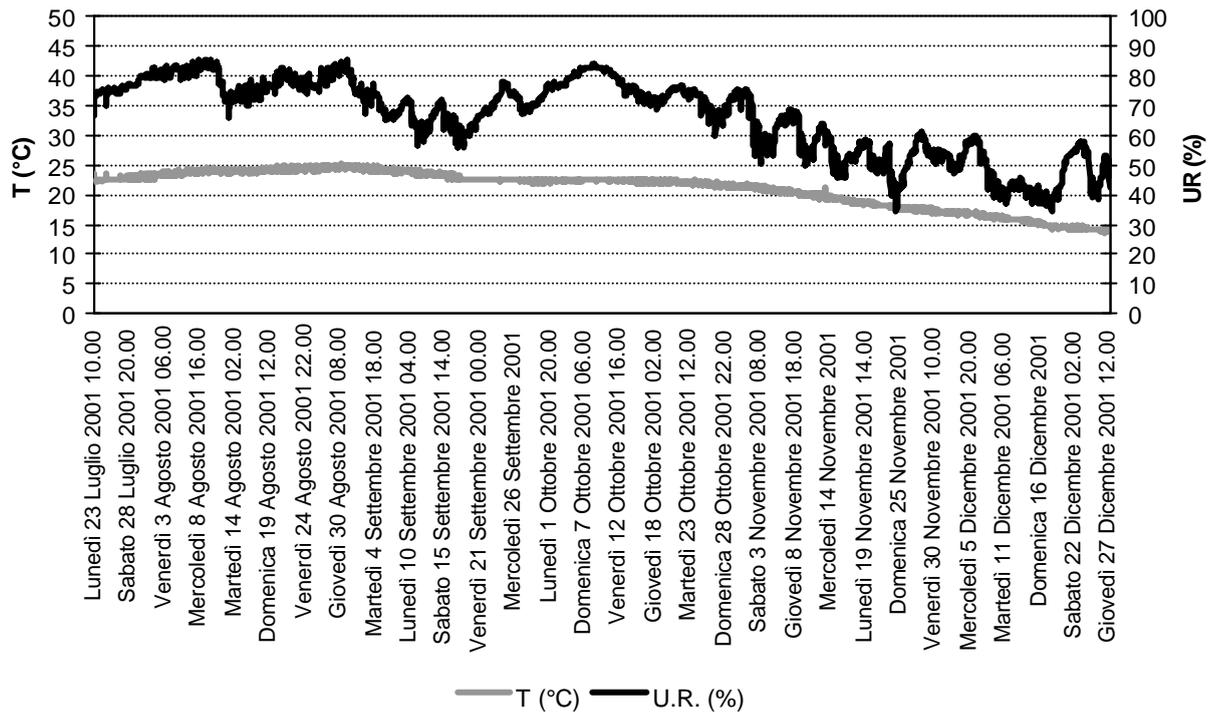
Figura 4 – Andamento di temperatura ed umidità relativa nella posizione A in Santa Reparata

Dal monitoraggio termoisometrico effettuato in Santa Reparata emerge come l'ambiente sia caratterizzato da valori di umidità relativa estremamente elevati (85-90%), soprattutto nel periodo estivo, e quasi sempre al di fuori del range considerato accettabile per la corretta conservazione dei mosaici in ambienti ipogei (con un indice di rischio di oltre il 50%). I valori di temperatura, che risultano abbastanza costanti nell'arco delle diverse stagioni, si sono mantenuti all'interno del range ritenuto accettabile, scostandosi da esso solo in pochi casi. Ai fini conservativi, molto importanti risultano anche i gradienti temporali dei parametri ambientali interni (temperatura ed umidità relativa), che nel periodo di monitoraggio sono stati caratterizzati da sbalzi repentini e di notevole entità per quello che riguarda l'umidità relativa, mentre la temperatura, anche a fronte di gradienti giornalieri esterni di oltre 15°C, si è attestata su variazioni giornaliere di meno di 1°C, anche in presenza di visitatori. Per quanto riguarda l'umidità relativa, i valori più alti sono stati rilevati nei mesi estivi (luglio e agosto – 85%), specialmente nella zona corrispondente all'originale ingresso (posizione A), anche se a questi sono corrisposti gradienti giornalieri dell'ordine del 5%. Nei mesi successivi i valori di umidità, seppure elevati, tendono a diminuire, raggiungendo i valori più bassi nei mesi invernali (dicembre - 35%), anche se accompagnati da gradienti giornalieri anche del 15-20%. Confrontando i dati rilevati nelle diverse postazioni, si vede come la zona dell'originario ingresso della chiesa, dove sono conservati i mosaici più preziosi, sia quella più critica (A), essendo caratterizzata da valori di

umidità relativa superiori a quelli delle altre due postazioni di oltre il 10%, soprattutto nei mesi estivi, differenza che si riduce a meno del 5% nei mesi invernali. Nel periodo estivo, infine, caratterizzato da valori esterni compresi tra il 20 e il 75%, con escursioni giornaliere anche del 30%, l'umidità relativa esterna si è mantenuta al di sotto di quella all'interno degli ambienti ipogei, mentre nel periodo invernale i valori esterni, compresi tra il 35 e il 95%, sono stati in alcuni giorni superiori a quelli interni.

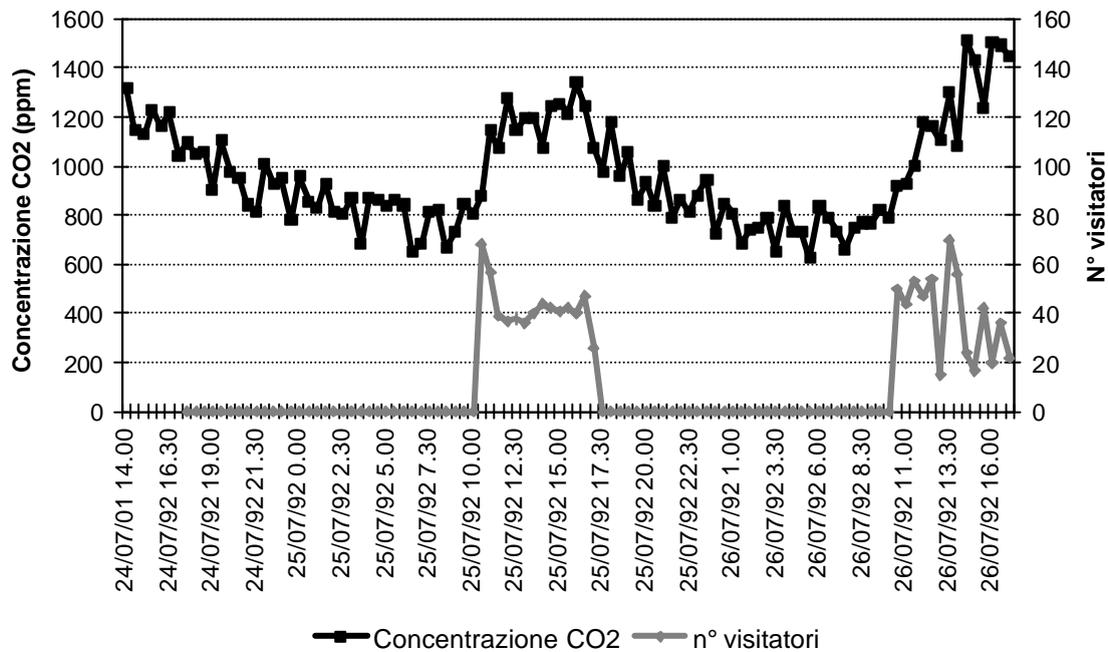
Figura 5 – Andamento della concentrazione di CO<sub>2</sub> e numero di visitatori in Santa Reparata

Le misure di anidride carbonica effettuate in Santa Reparata nel mese di luglio 2001 hanno evidenziato un valore medio di oltre 900 ppm con valori massimi intorno ai 1500 ppm corrispondenti agli orari di apertura al pubblico come emerge dal grafico in figura 5. Tali elevate concentrazioni, in ambienti con caratteristiche particolari, quali gli ambienti ipogei, possono, in presenza di acqua oppure di condensa, provocare fenomeni di degrado di materiali lapidei e manufatti contenenti carbonato di calcio (mosaici in pietra calcarea) per solubilizzazione del carbonato stesso.

Parallelamente, in un'ottica di conservazione preventiva degli oggetti contenuti, sarà oltremodo opportuno porre in atto sistemi di controllo dell'afflusso dei visitatori, di cui andrà definito il numero di presenze compatibile con la conservazione dell'ambiente, nonché sperimentare sistemi di illuminazione che non favoriscano il processo della fotosintesi, e rimuovere tutte quelle parti che siano risultate nocive per una corretta conservazione, dovute a precedenti restauri (solette di cemento, cordoli di piombo, linoleum, etc.).
